INSTALACIÓN FOTOVOLTAICA "MUEL I Y II" Y CONEXIÓN A RED 15 kV
MUEL (ZARAGOZA)
INFORME DE VIGILANCIA AMBIENTAL

Nombre de la instalación	FV Muel I y II
Provincia de la instalación	Zaragoza
Nombre del titular	Huerta de Padules, S.L.
CIF del titular	B99537771
Nombre de la empresa de la vigilancia	José Vicente Andrés Ros
Tipo de EIA	-
Informe en Fase de	Construcción
Periodicidad del informe según DIA	Bimensual
Año de seguimiento nº	Año 2
nº de informe y año de seguimiento	Informe nº 1 del año 2
Periodo que recoge el informe	septiembre-octubre 2024

Nº Expte. INAGA 500201/01B/2020/09286

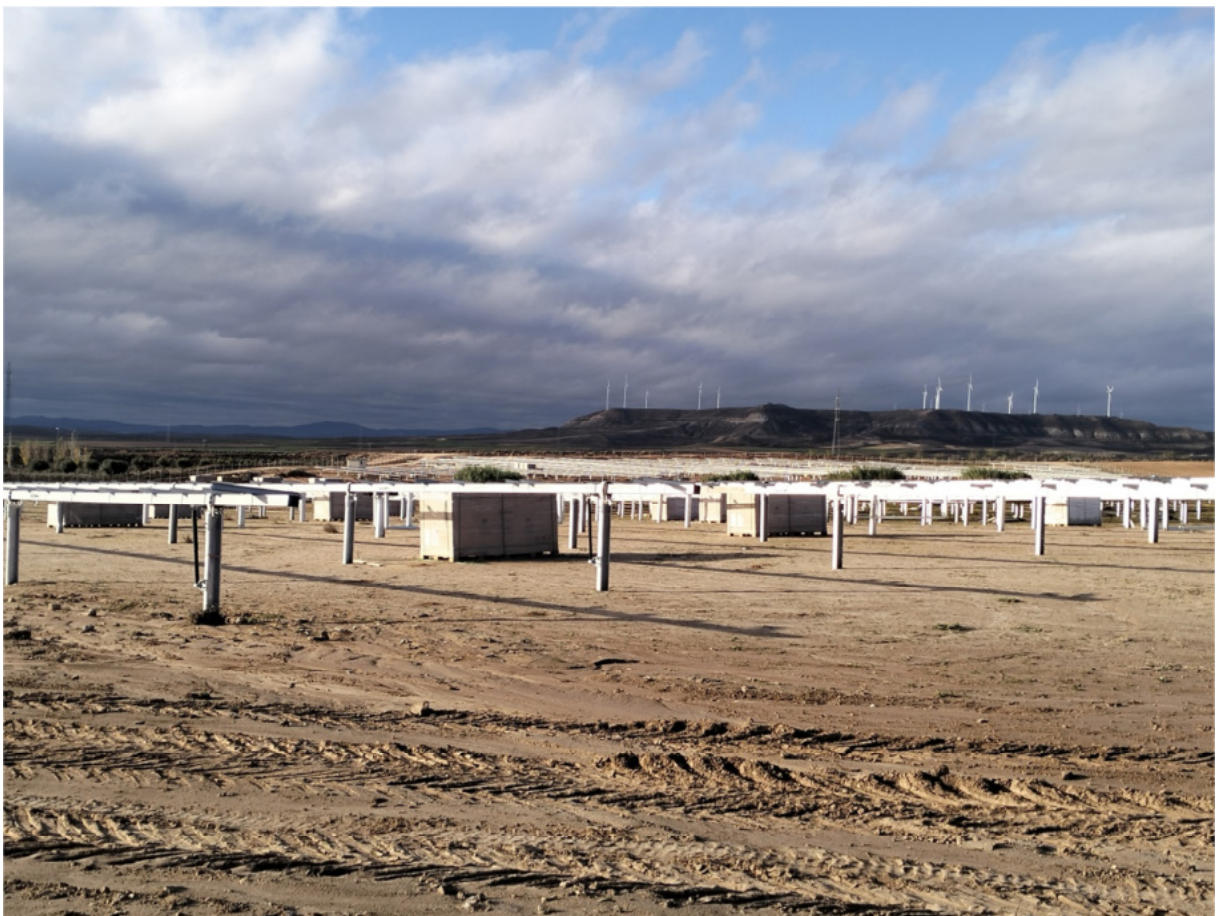
Figura 4.1. Aspecto de la parcela a fecha 31-10-2024, con seguidores colocados en la mitad norte de la planta.

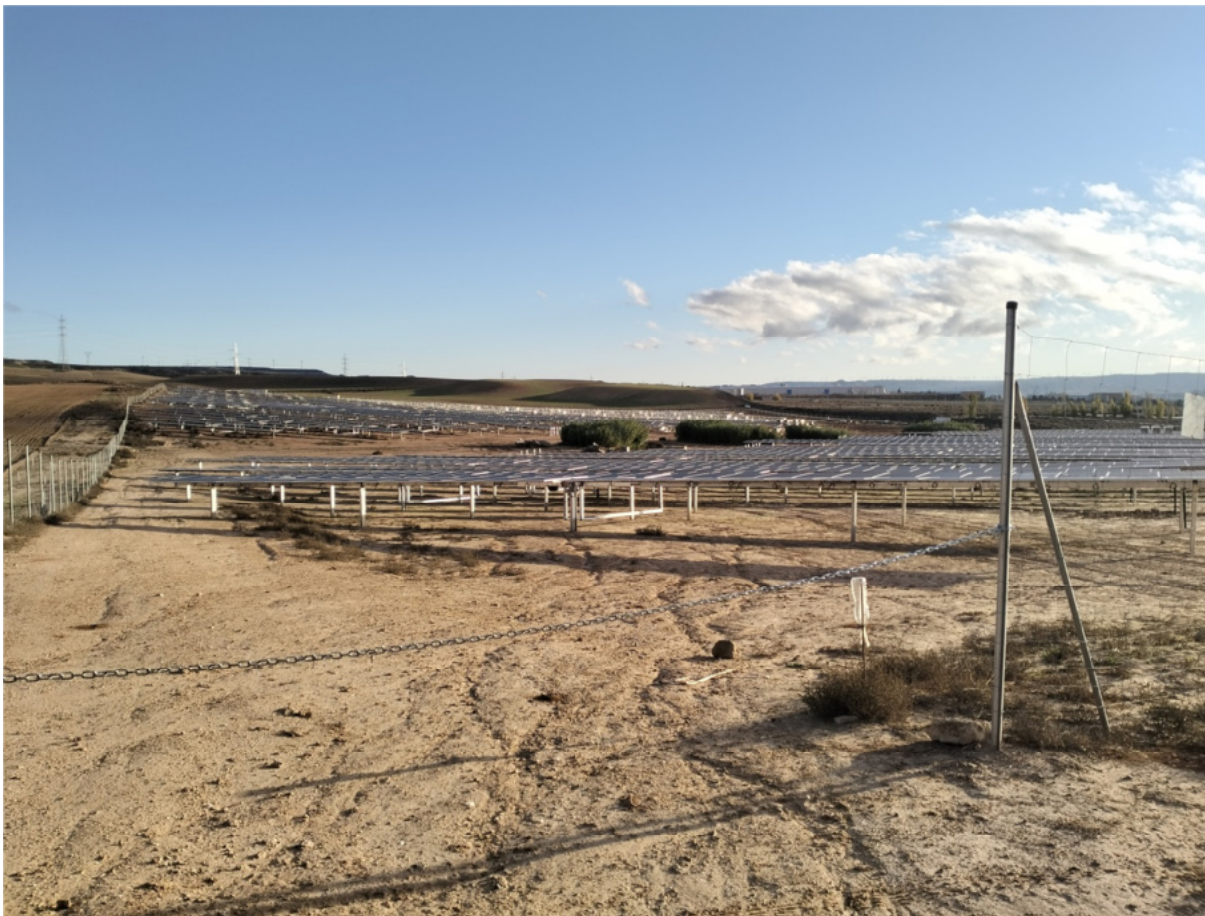
Figura 4.2. Aspecto de la parcela a fecha 31-10-2024, con placas colocadas en la mitad sur de la planta.

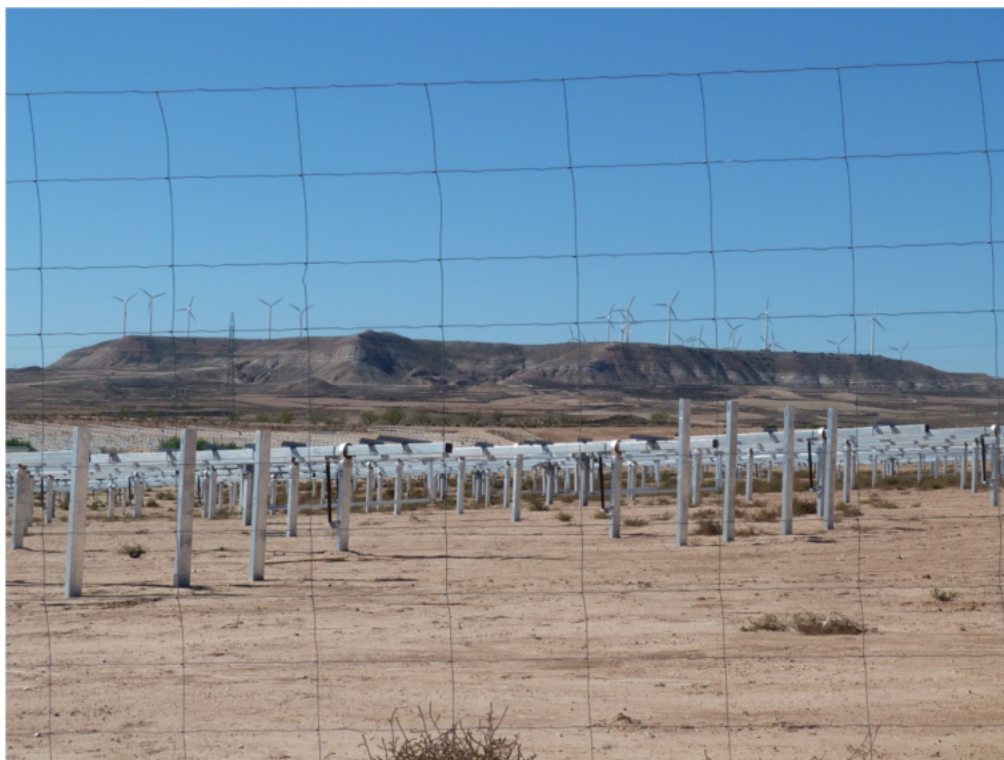
Figura 8.1. Aspecto de la planta el 30-09-2024. Se están colocando seguidores.

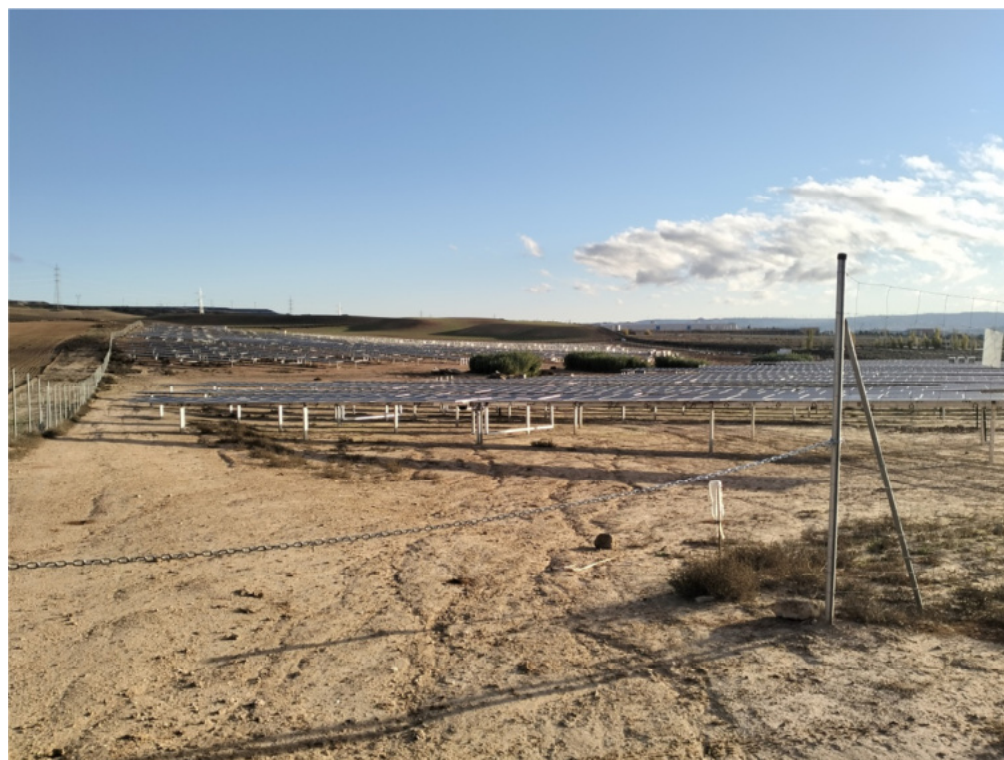
Figura 8.2. Aspecto de la planta el 31-10-2024. Colocación de placas en la mitad sur de la planta

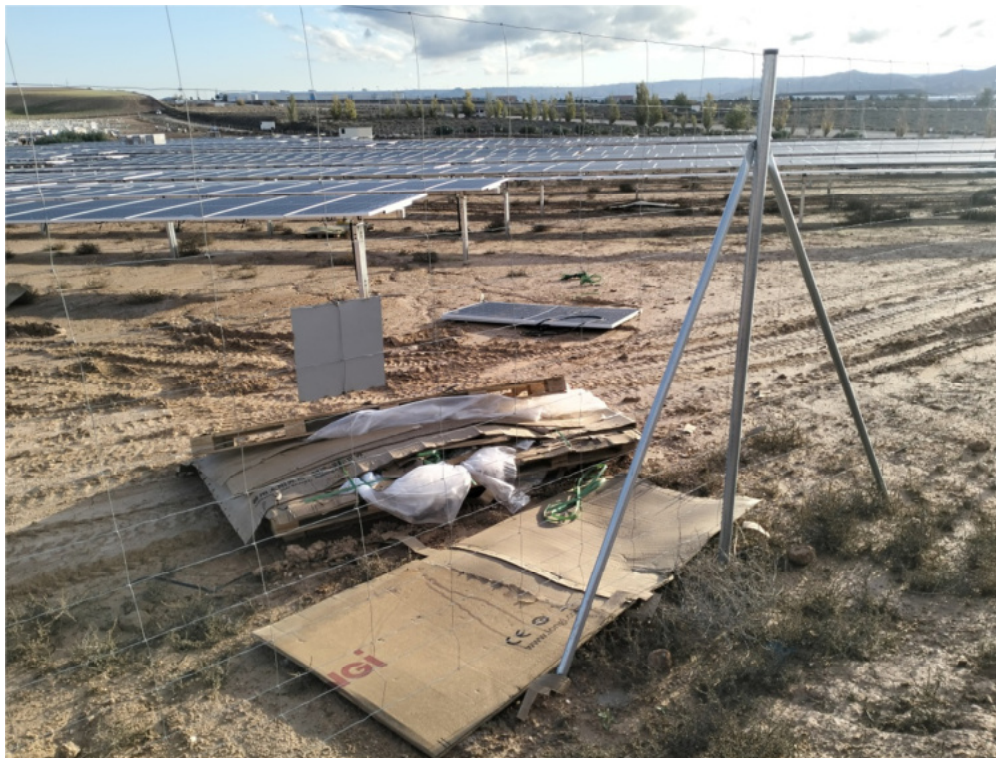
11	Gestión de residuos generados	Acumulaciones de residuos en áreas no designadas para ello	Se siguen observando residuos dispersos en varios puntos del recinto vallado, así como por el exterior del mismo.	14-06-24	Recoger los residuos y gestionarlos convenientemente.	
12	Gestión de residuos generados	Identificación, separación y almacenamiento de residuos	Los residuos se recogen cada día y se depositan en cajones que son transportados a las plantas situadas en Épila, donde existen contenedores para el almacenamiento de los mismos. Sin embargo, estos cajones son	16-05-24	Instalar más cajones o contenedores de mayores dimensiones.

Figura 8.3. Residuos dispersos en la parcela

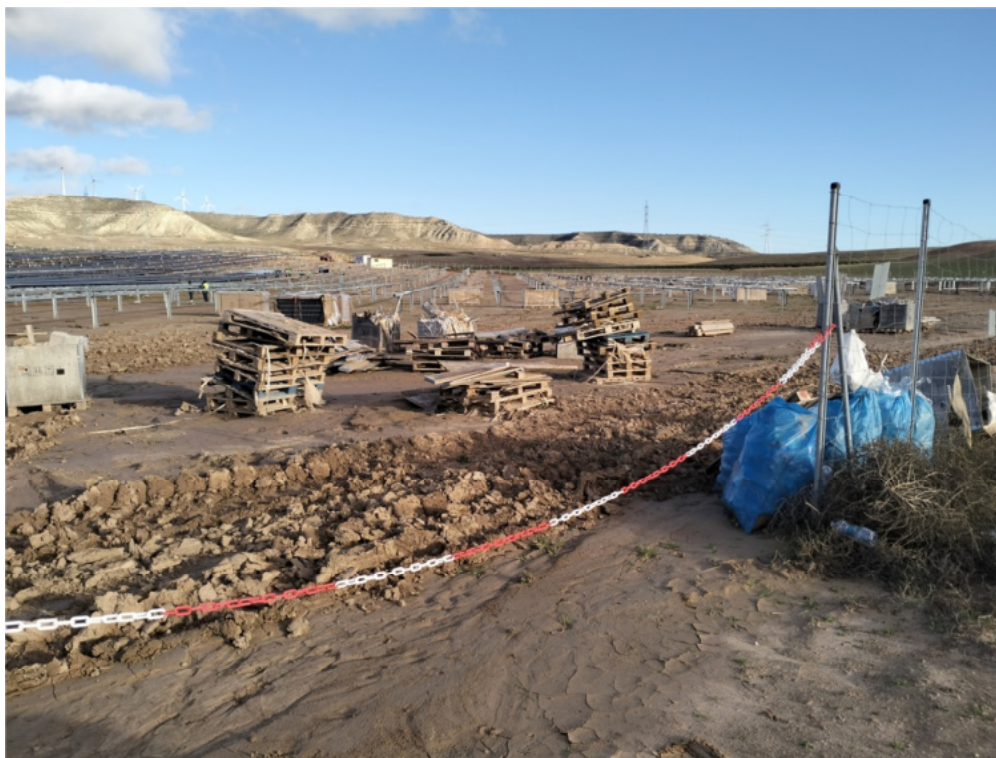
mente madera, cartón y plástico, además de los alambres residuales del vallado.	
Acumulaciones de residuos en áreas no designadas para ello	En la visita del 5-10-23 se identificaron abundantes restos de alambres situados en todos los pasos de fauna del vallado, consecuencia de la apertura de los mismos. Se comunicó la necesidad de su recogida y correcta gestión. Muchos de estos alambres quedaron enterrados debido a los movimientos de tierra para la restitución del vallado. Sin embargo, en las zonas donde no se realizaron restituciones del vallado, siguen observándose estos alambres junto a los pasos de fauna.	06
	Se han identificado residuos dispersos en varios puntos del recinto vallado (plásticos, maderas, cartones, etc.), así como por el exterior del vallado.	11
Identificación, separación y almacenamiento de residuos	Los residuos se depositan en cajones y en bolsas que son transportados a las plantas situadas en Épila, donde existen contenedores para el almacenamiento de los mismos. Sin embargo, estos cajones y bolsas son insuficientes y poco adecuados para la cantidad de residuos que se generan, observándose residuos dispersos por los alrededores de los mismos.	12

Figura 8.4. Área donde se localizan los cajones y bolsas para almacenar residuos. Son insuficientes, por lo que se observan residuos dispersos en los alrededores

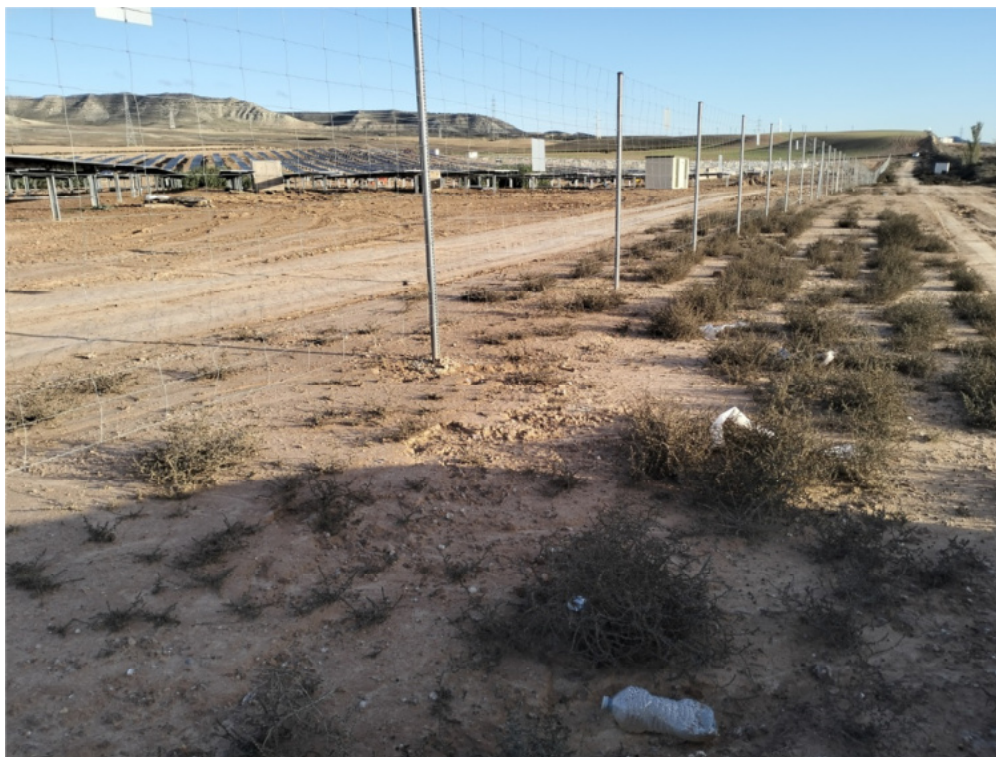
Figura 8.5. Residuos dispersos por exterior de la planta

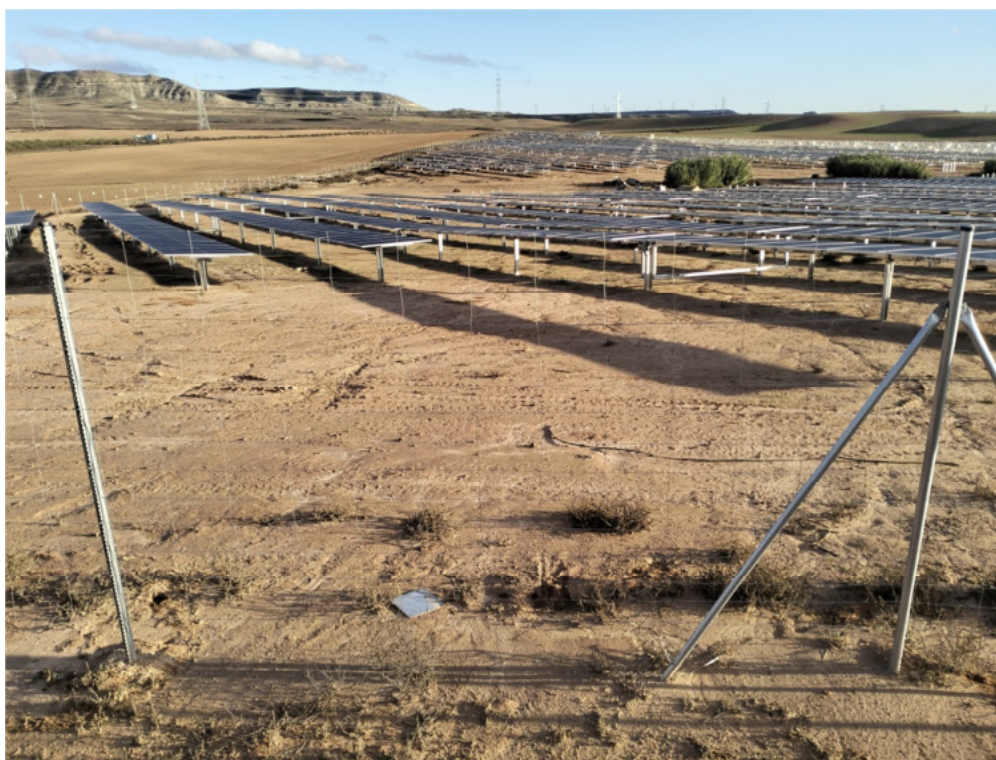
Figura 8.6. Vano del vallado sin placa

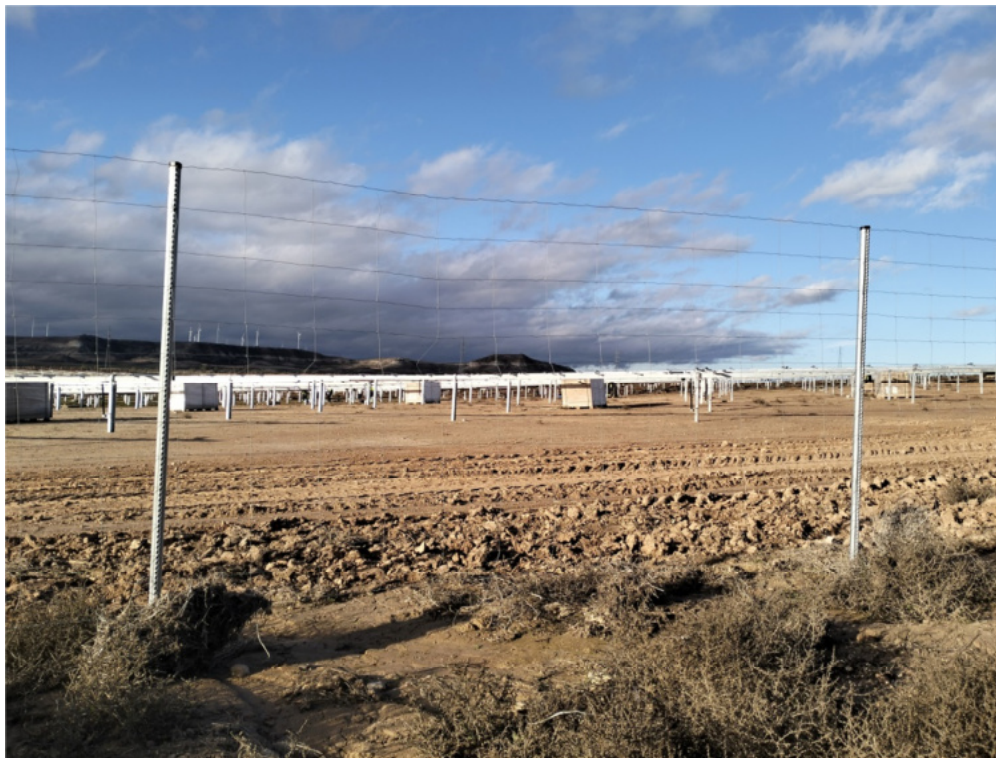
Figura 8.7. Vano del vallado sin placa

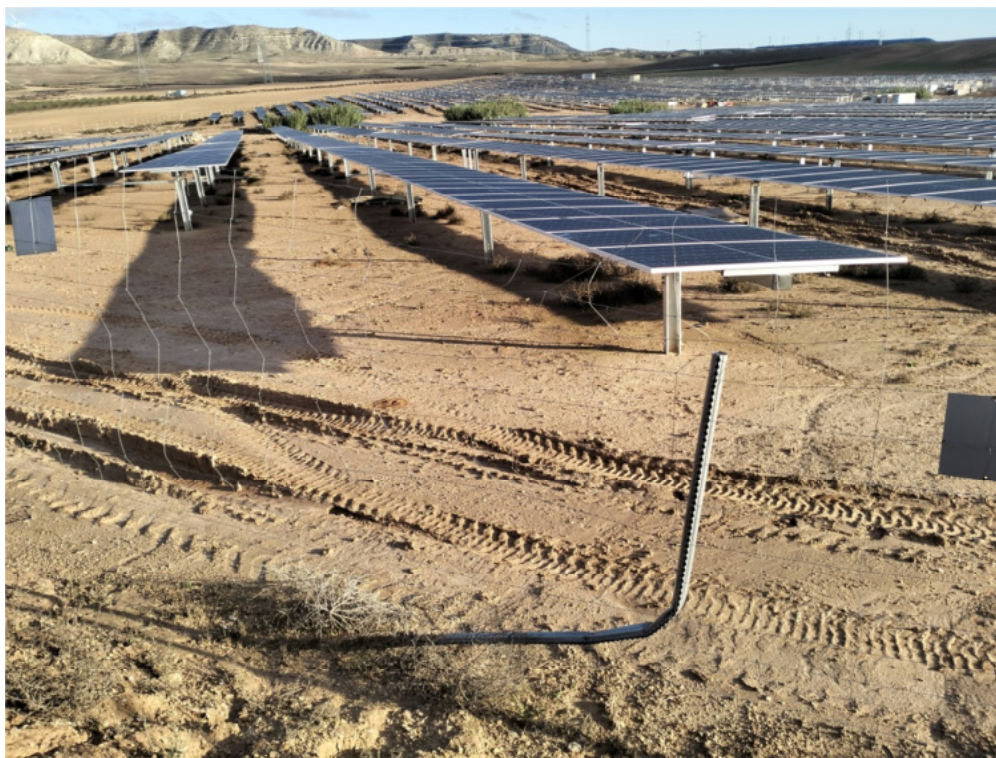
Figura 8.8. Poste doblado y vallado roto en el límite suroccidental de la parcela, dejando elementos punzantes peligrosos para la fauna

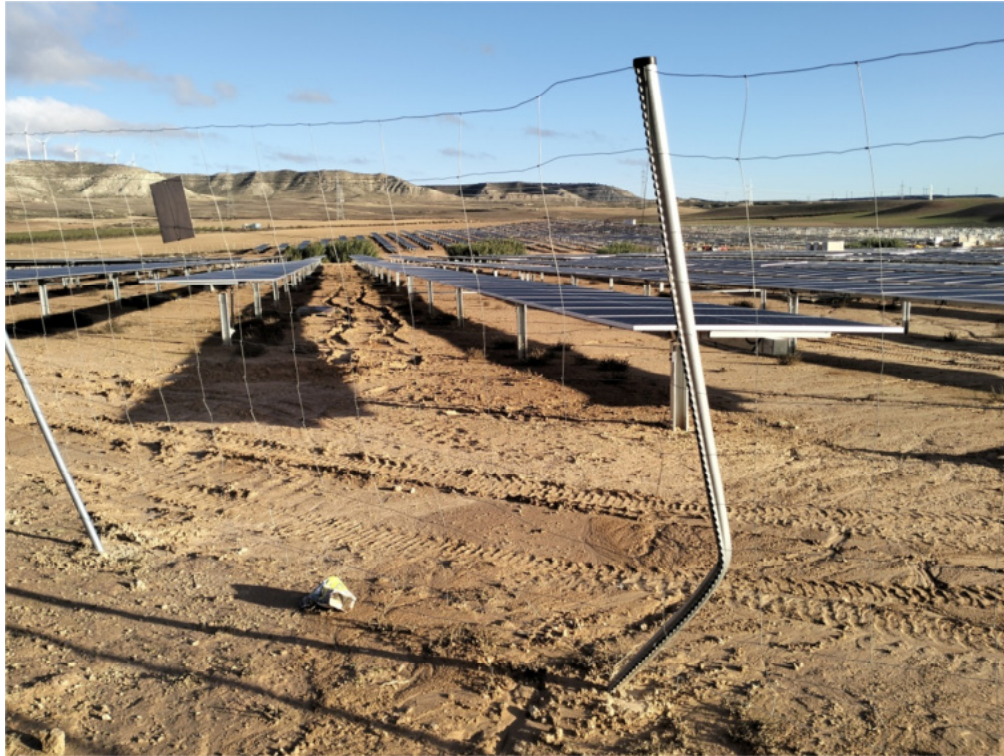
Figura 8.9. Segundo poste doblado y vallado roto en el límite suroccidental de la parcela, dejando elementos punzantes peligrosos para la fauna

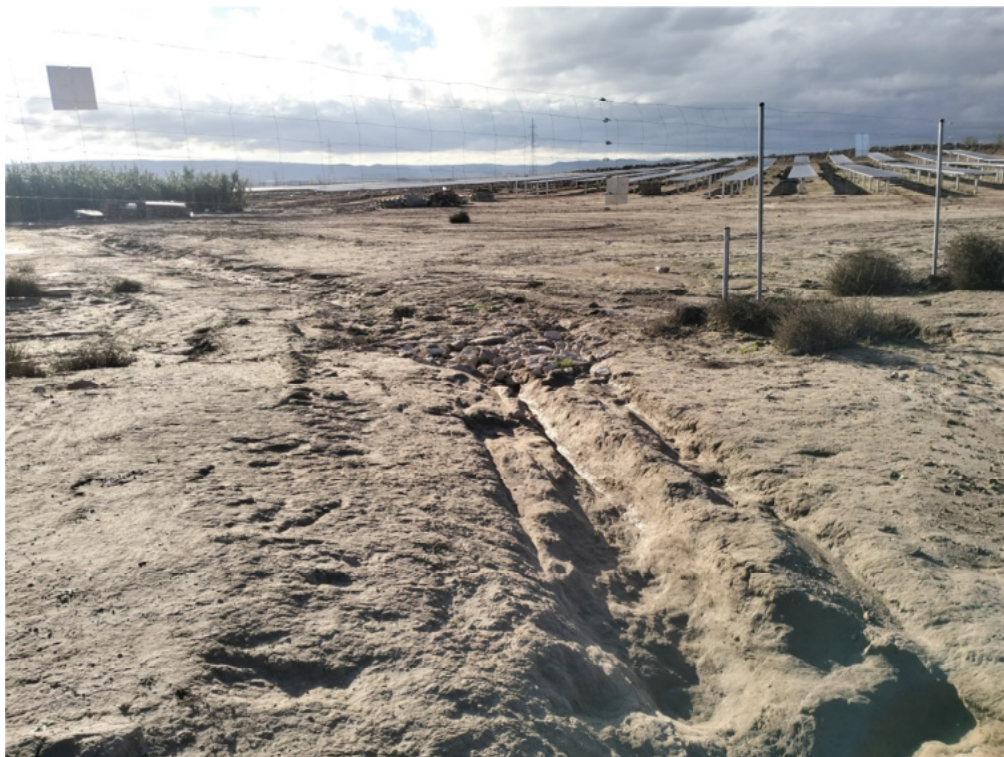
Figura 8.10. Reguero en el extremo noroeste de la parcela, que puede producir descalces en los postes del vallado

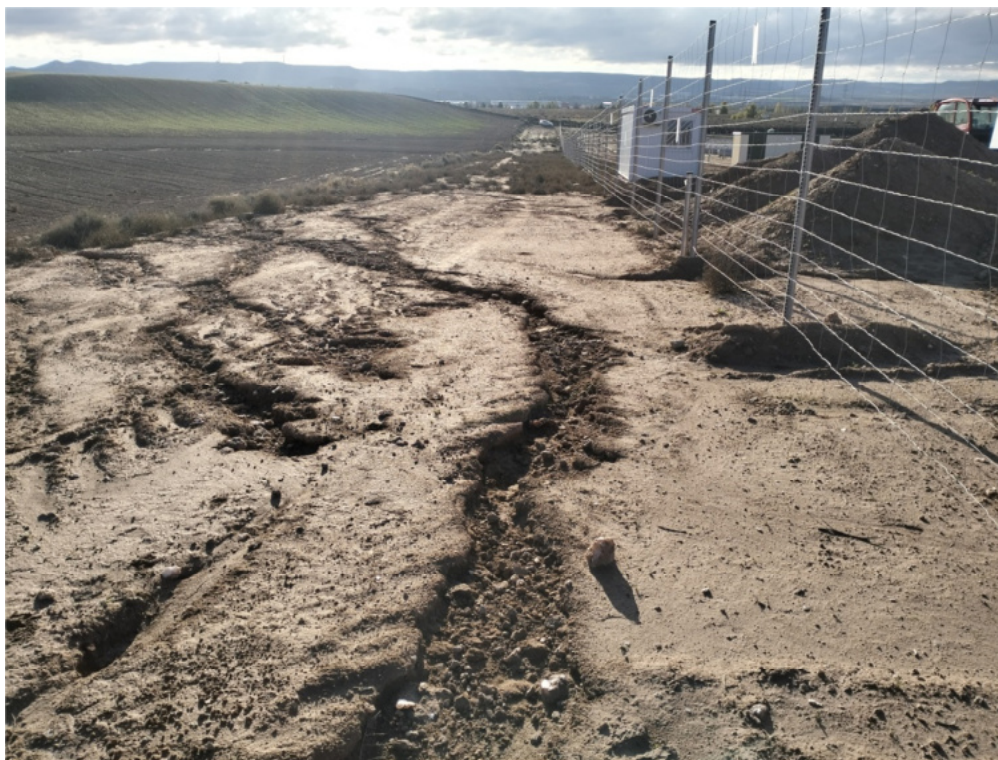
Figura 8.11. Regueros en el en perímetro exterior del norte del vallado

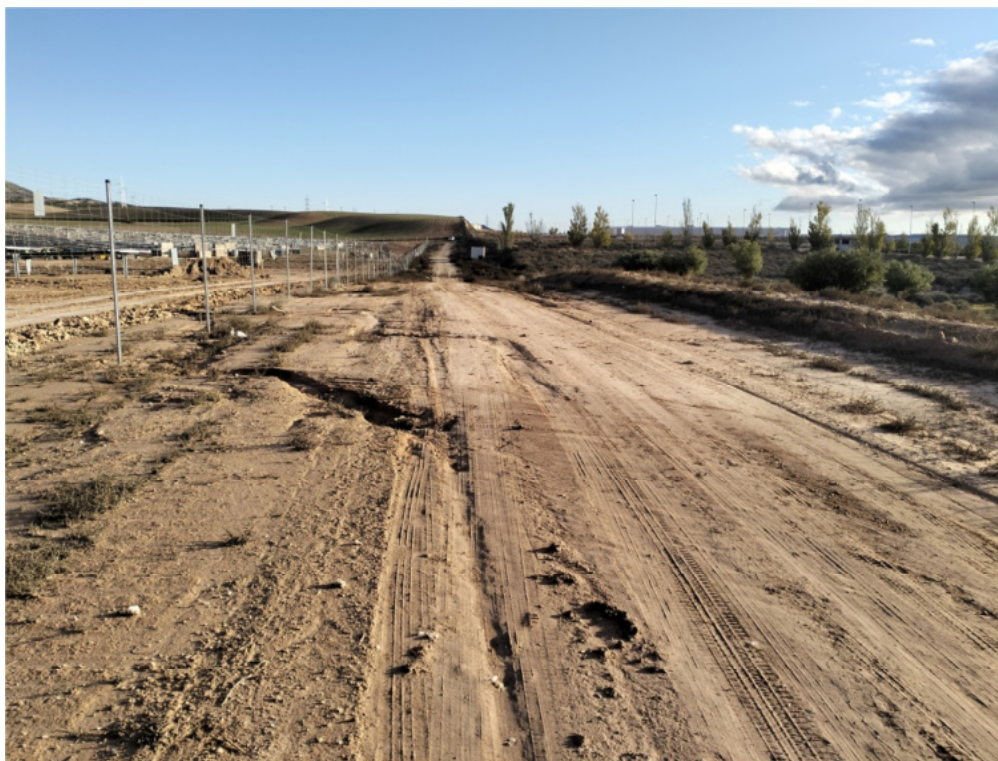
Figura 8.12. Regueros en el en perímetro exterior del sureste del vallado

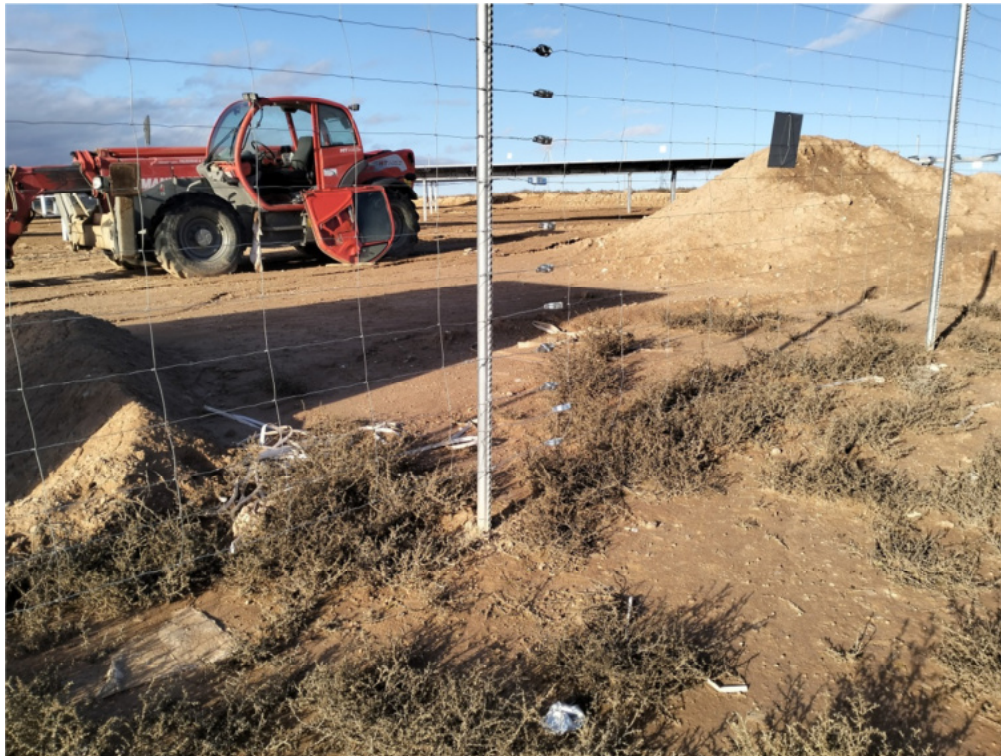
Figura 8.13. Tramo del vallado en la esquina norte que fue desmontado y ha sido cerrado. Presencia de residuos dispersos por interior y exterior de la planta

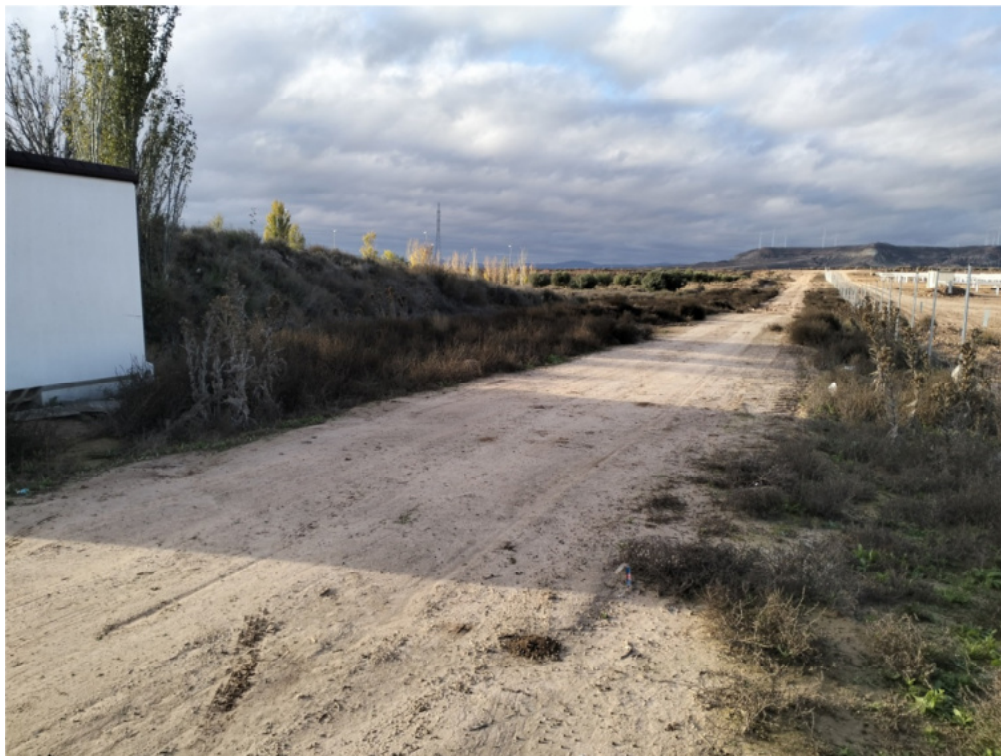
Idoneidad de las zonas de ubicación de los acopios de tierra vegetal	Existe una entrada a la planta en el sector suroriental del vallado cuya ubicación obliga a pasar por encima de una parte de los acopios de tierra vegetal para el acceso a la planta.	07
Dimensiones de los acopios para su adecuada conservación	El único acopio de tierra vegetal que queda presenta una altura de entre 30-50 cm. Debido a su escasa altura, las pendientes de los acopios son poco significativas.	
Vegetación natural		
Indicador	Observaciones	NC
Eliminación de vegetación natural	Los fragmentos de cañaveral que se localizan dentro del perímetro vallado se han vuelto a desarrollar de forma espontánea.	
Deterioro o modificación de vegetación natural	No se ha observado vegetación natural deteriorada.

Figura 8.7. Aspecto del acopio situado en el extremo suroriental. Este tramo se usa como acceso, por lo que está compactado

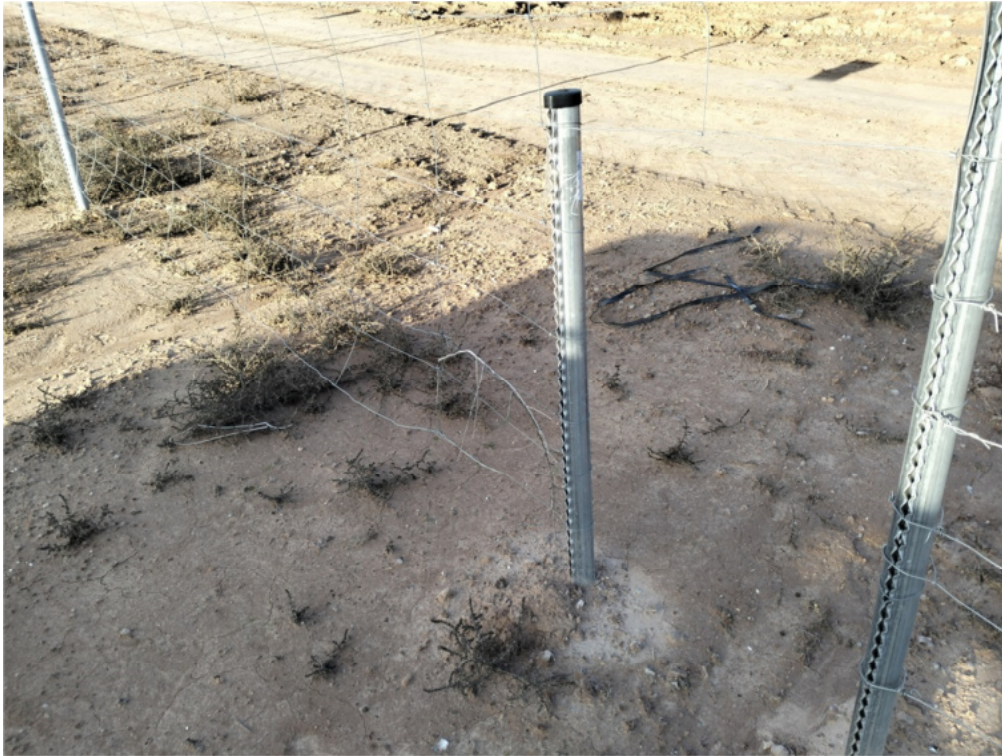
Figura 8.8. Alambres en el suelo en muchos de los pasos de fauna
