**INSTALACIÓN FOTOVOLTAICA "MUEL I Y II" Y CONEXIÓN A RED 15 kV**  
**MUEL (ZARAGOZA)**  
**INFORME DE VIGILANCIA AMBIENTAL**

<b>Nombre de la instalación</b>	FV Muel I y II
<b>Provincia de la instalación</b>	Zaragoza
<b>Nombre del titular</b>	Huerta de Padules, S.L.
<b>CIF del titular</b>	B99537771
<b>Nombre de la empresa de la vigilancia</b>	José Vicente Andrés Ros
<b>Tipo de EIA</b>	-
<b>Informe en Fase de</b>	Construcción
<b>Periodicidad del informe según DIA</b>	Bimensual
<b>Año de seguimiento nº</b>	Año 2
<b>nº de informe y año de seguimiento</b>	Informe nº 2 del año 2
<b>Periodo que recoge el informe</b>	Noviembre-diciembre 2024

Nº Expte. INAGA 500201/01B/2020/09286

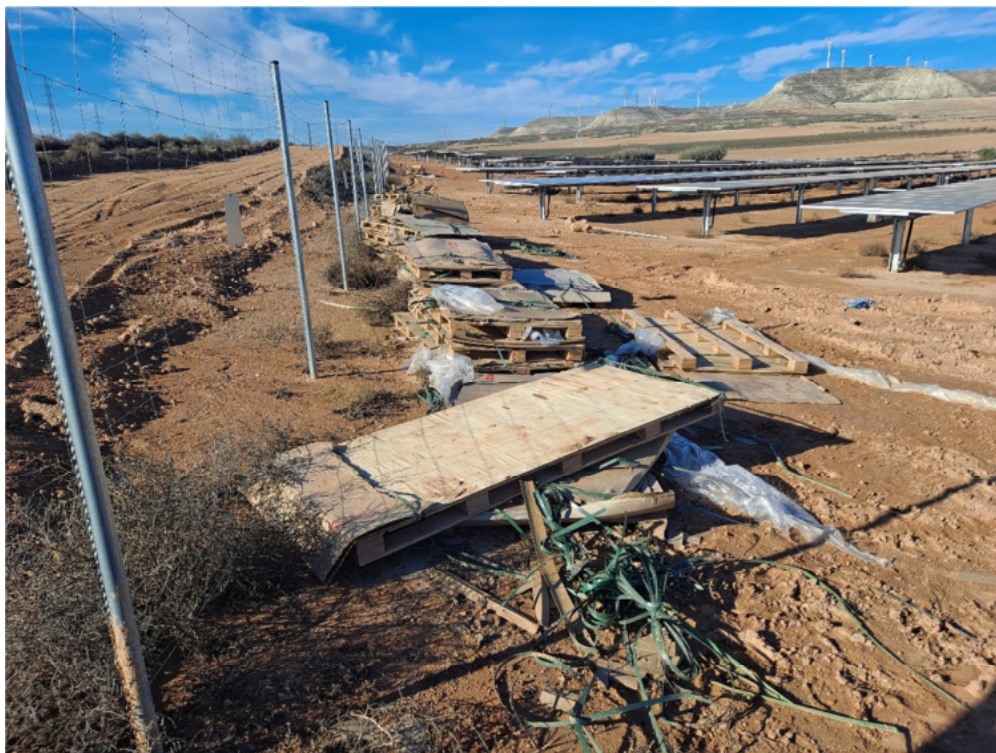
<b>Gestión de residuos generados</b>		
<b>Indicador</b>	<b>Observaciones</b>	<b>NC</b>
Residuos previstos en el proyecto	Los residuos generados son los previstos en proyecto, principalmente madera, cartón y plástico, además de los alambres residuales del vallado.	
Acumulaciones de residuos en áreas no designadas para ello	En la visita del 5-10-23 se identificaron abundantes restos de alambres situados en todos los pasos de fauna del vallado, consecuencia de la apertura de los mismos. Se comunicó la necesidad de su recogida y correcta gestión. Muchos de estos alambres quedaron enterrados debido a los movimientos de tierra para la restitución del vallado. Sin embargo, en las zonas donde no se realizaron restituciones del vallado, siguen observándose estos alambres junto a los pasos de fauna.	06
	A pesar de que se han instalado dos contenedores, éstos se encuentran vacíos y se siguen observando acumulaciones de residuos mezclados en varios puntos de la planta, así como residuos dispersos.	11

Figura 8.3. Residuos acumulados junto al vallado, el 27-11-2024

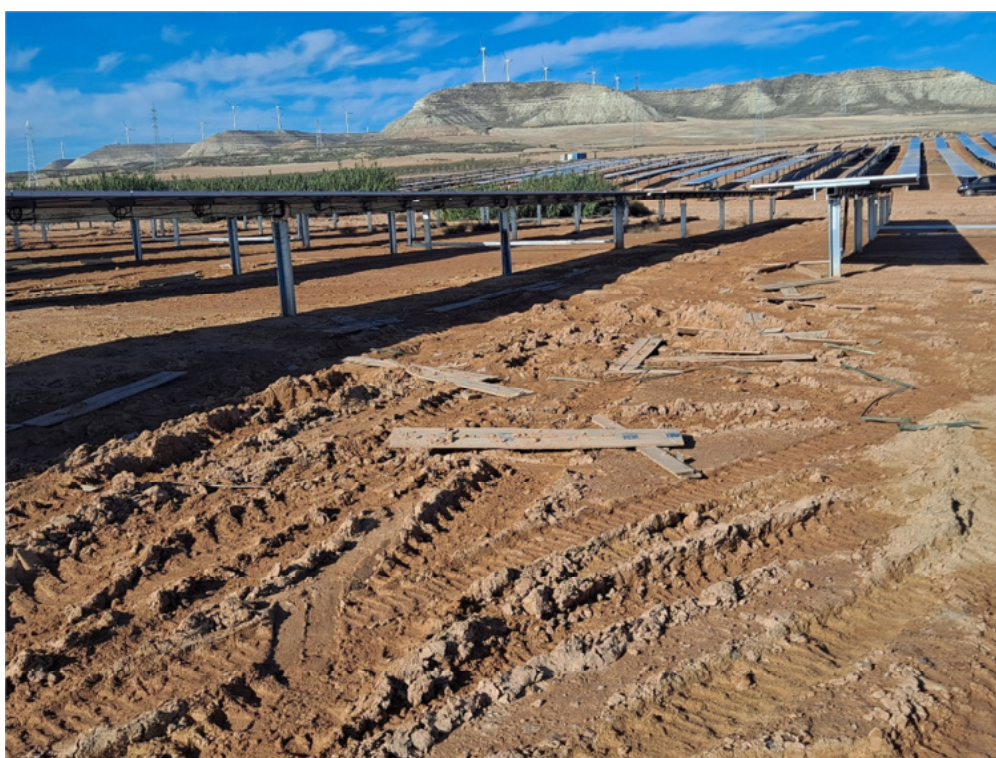
Figura 8.4. Maderas dispersas en el interior de la planta, el 27-11-2024

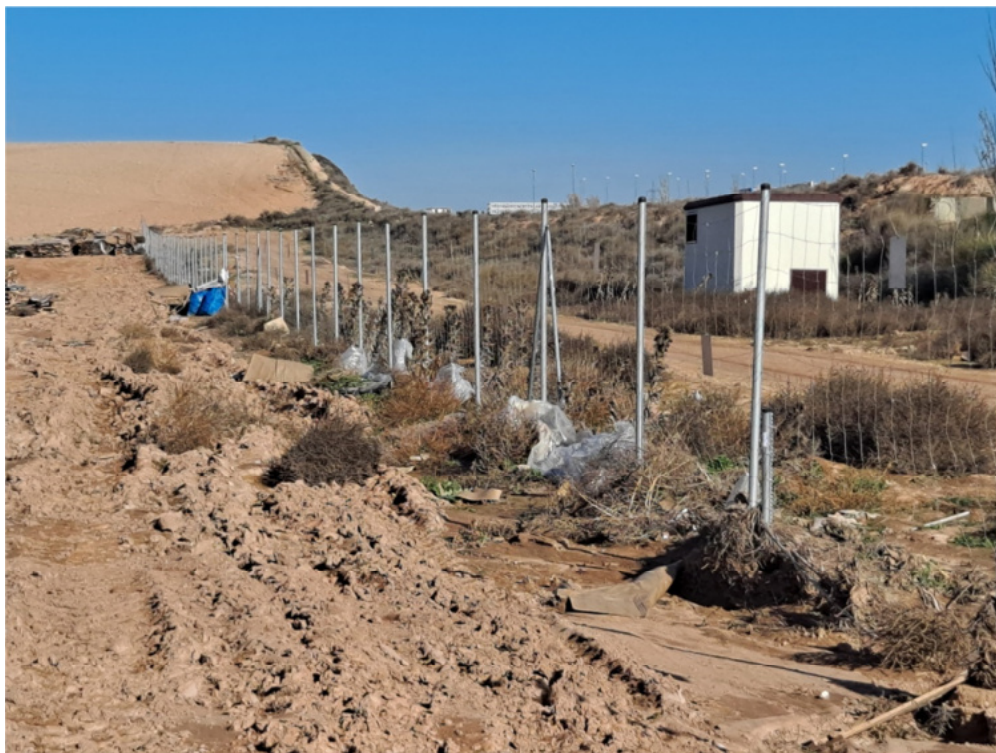
Figura 8.5. Residuos (plásticos) dispersos junto al vallado suroriental, el 27-11-2024

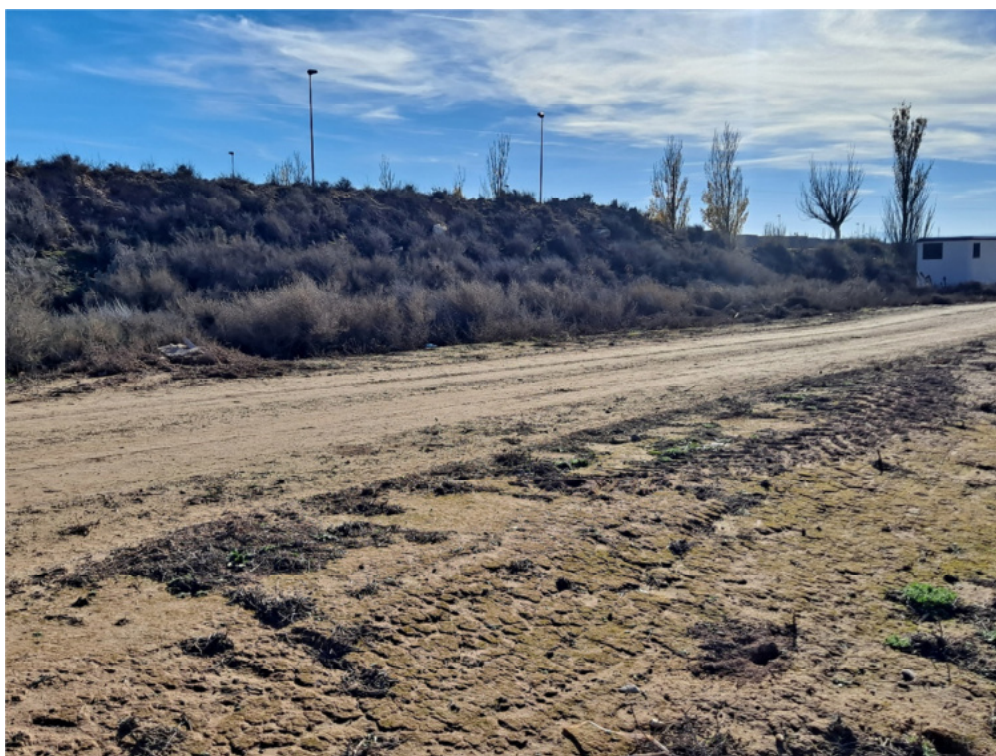
NO CONFORMIDADES						
NC	Categoría	Indicador	Observaciones	Fecha de apertura	Medidas propuestas	Fecha de cierre
03	Retirada y acopio de tierra vegetal	Aptitud de la tierra vegetal para su uso en restauración	La tierra vegetal acopiada en el límite SE de la parcela ya no presenta marcas de rodadas pero se encuentra compactada. Ya no presenta aspecto de acopio, si no de vial. Difícilmente se podrán recuperar estos acopios.	06-09-23	Restituir la tierra vegetal perdida mediante la adquisición de tierra vegetal externa, al finalizar las labores de construcción de la planta.	
04	Retirada y acopio de tierra vegetal	Aptitud de la tierra vegetal para su uso en restauración	El acopio de tierra vegetal situado en el margen suroccidental se ha mezclado con tierras procedentes del nivelado, formando un terraplén que sirve como acceso a la planta, constituyendo una zona de paso en la que se observan compactaciones. Estos acopios son irre recuperables.	27-09-23	Restituir la tierra vegetal perdida mediante la adquisición de tierra vegetal externa, al finalizar las labores de construcción de la planta.

Figura 8.6. Tierra vegetal compactada, que apenas constituye ya un acopio, sino más bien un vial.

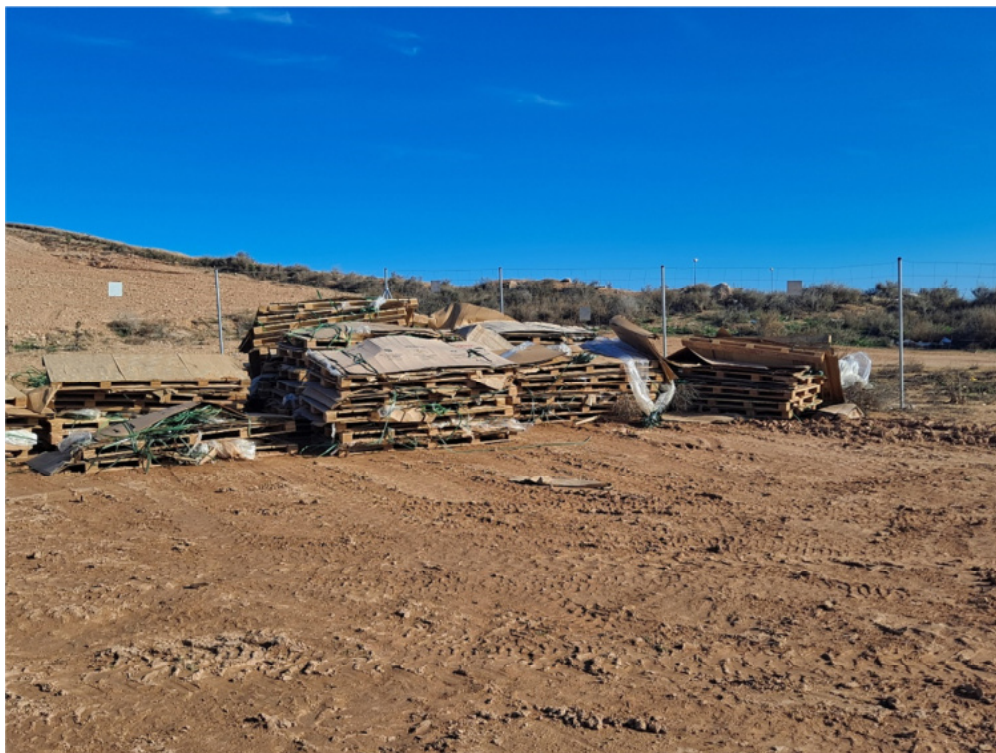
Figura 8.7. Acumulación de residuos en la esquina oriental de la planta, el 27-11-2024

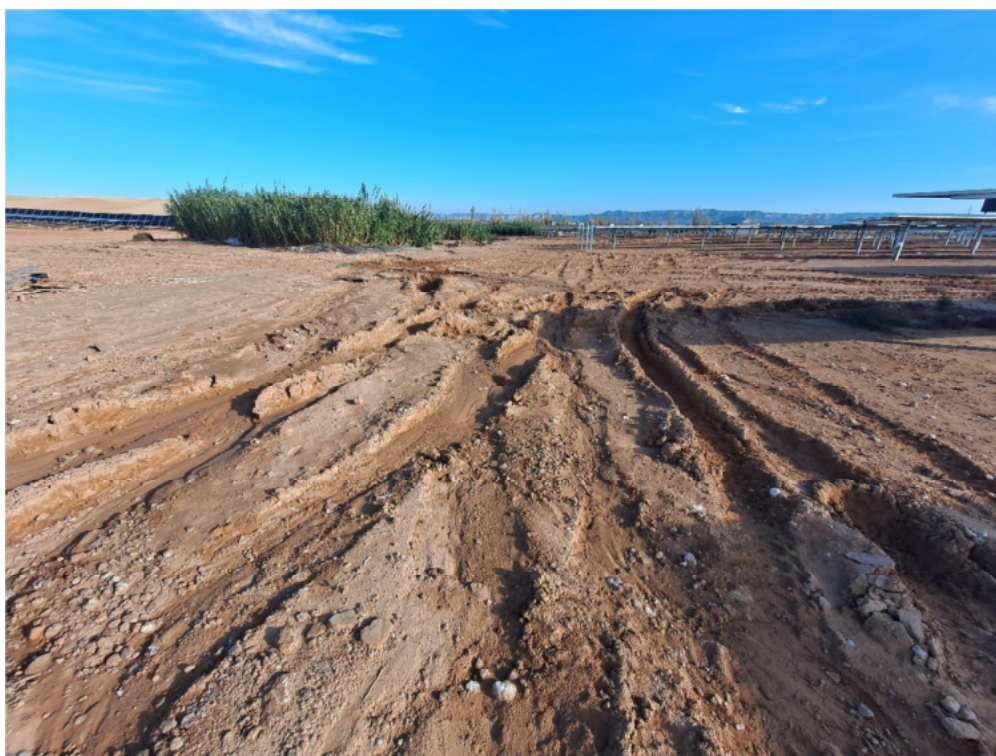
Figura 8.8. Rodadas marcadas en el sector suroriental de la planta

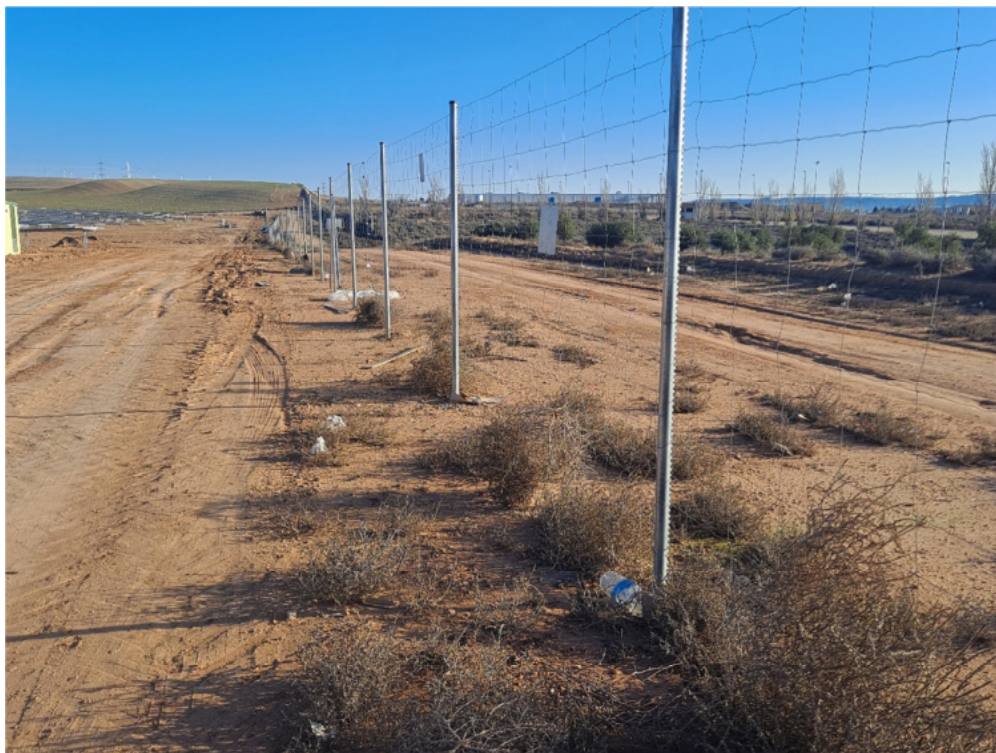
Figura 8.9. Residuos dispersos junto al vallado en la zona suroriental de la parcela y fuera del recinto vallado, identificados el 18-12-2024

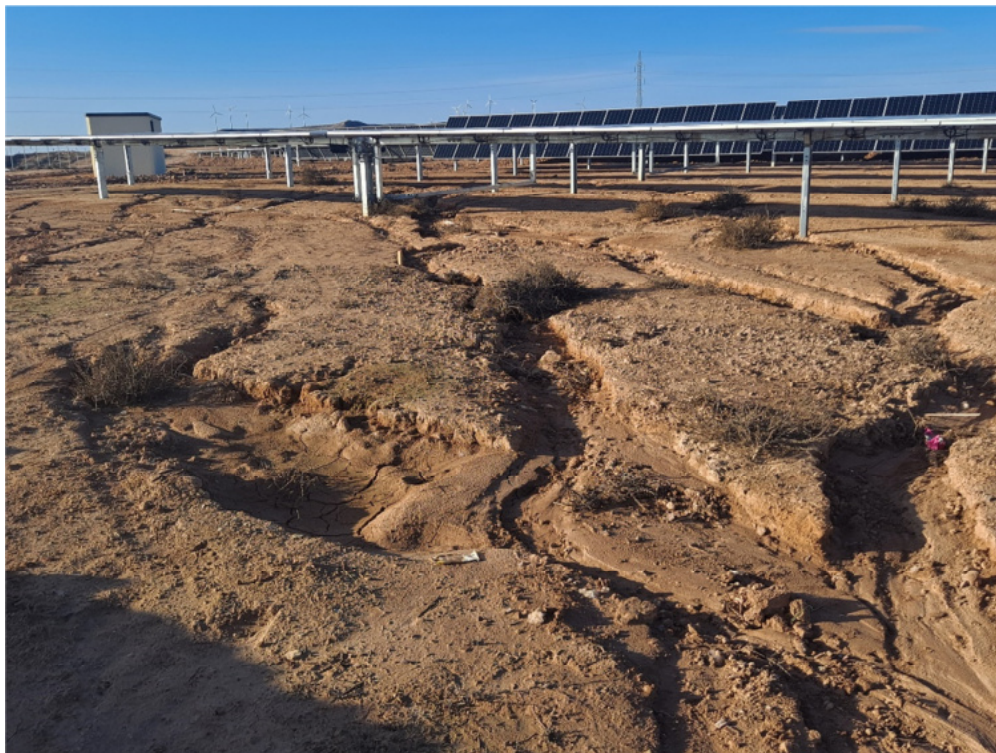
Figura 8.10. Regueros activos en el extremo sureste de la parcela

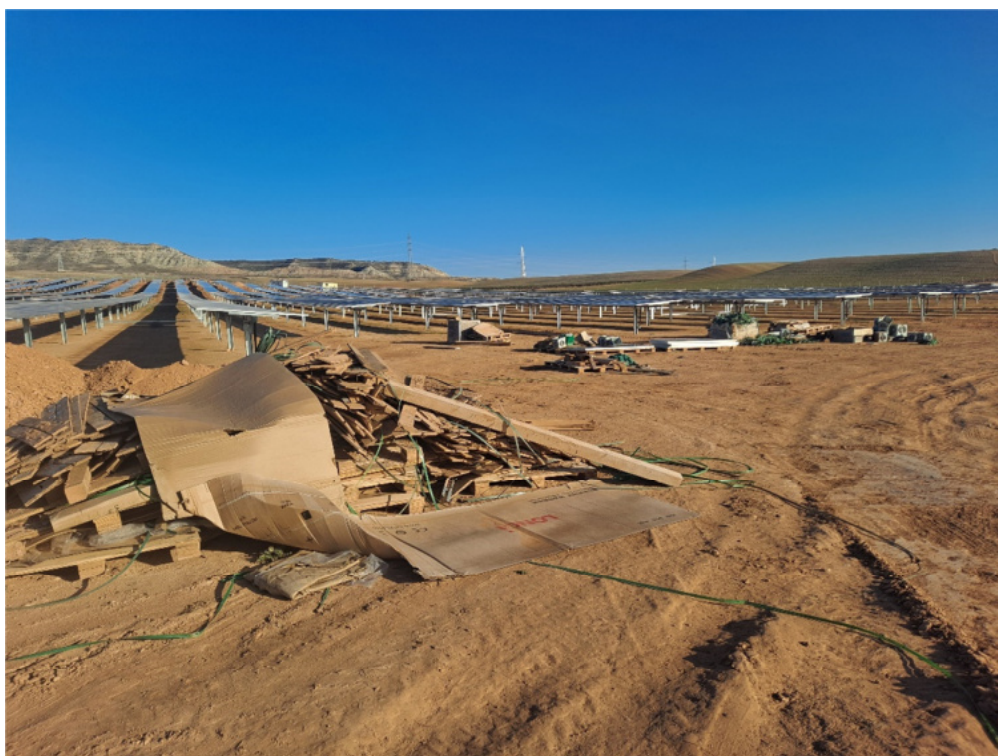
Figura 8.12. Nueva acumulación de residuos observada el 18-12-2024

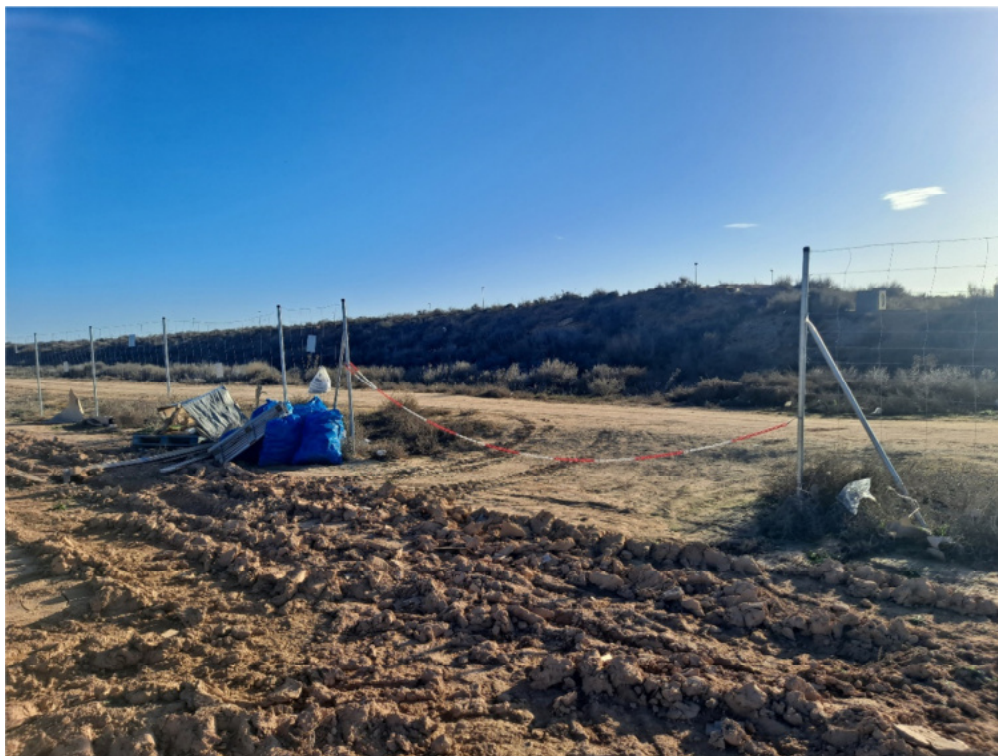
Idoneidad de las zonas de ubicación de los acopios de tierra vegetal	En la visita de noviembre, la entrada a la planta ubicada en el sector suroriental, se había cerrado. Sin embargo, en la visita de diciembre se constató que esta entrada se ha vuelto a abrir. Su localización obliga a pasar por encima de una parte de los acopios de tierra vegetal para el acceso a la planta.	07
Dimensiones de los acopios para su adecuada conservación	Se considera que ya no existen acopios de tierra vegetal como tales.	
<b>Vegetación natural</b>		
<b>Indicador</b>	<b>Observaciones</b>	<b>NC</b>
Eliminación de vegetación natural	Los fragmentos de cañaveral que se localizan dentro del perímetro vallado se han vuelto a desarrollar de forma espontánea.

Figura 8.13. Acceso a la parcela que se ha reabierto por el extremo suroriental del vallado, que obliga a pasar por encima de la tierra vegetal acopiada en esta zona. Observado el 18-12-2024.

NO CONFORMIDADES						
NC	Categoría	Indicador	Observaciones	Fecha de apertura	Medidas propuestas	Fecha de cierre
			En diciembre, se ha vuelto a abrir esta entrada.	18-12-24	Retirar la tierra vegetal que se localiza por delante de la entrada abierta en el límite sureste del vallado y acopiarla en una zona que no sea usada como zona de paso para los vehículos	
08	Retirada y acopio de tierra vegetal	Aptitud de la tierra vegetal para su uso en restauración	La tierra vegetal situada junto al límite noroeste del vallado se ha extendido en la franja de terreno situada junto al vallado, por dentro y por fuera del mismo, desmantelando los acopios y depositando la tierra vegetal en una zona que puede ser usada como área de trasiego. Estos acopios son irre recuperables.	14-03-24	Restituir la tierra vegetal perdida mediante la adquisición de tierra vegetal externa, al finalizar las labores de construcción de la planta.

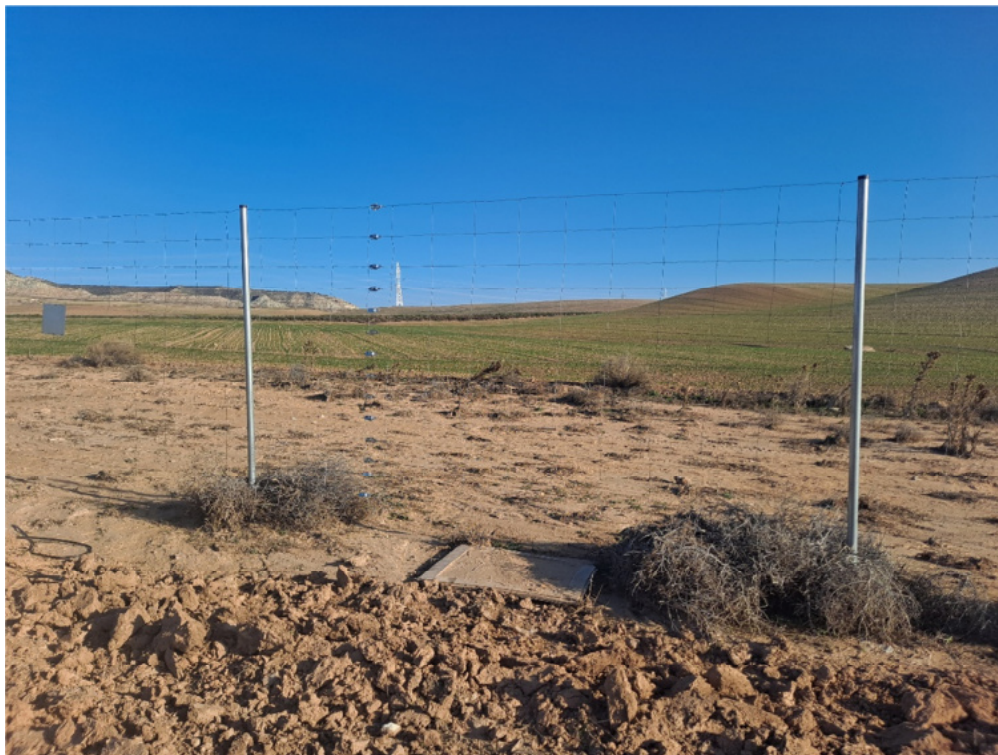
Elementos de visibilidad para la fauna	Se han identificado siete placas de visibilidad ausentes a lo largo del vallado (las mismas que se identificaron en la visita de octubre). Además, se observó una placa con un solo punto de anclaje. El resto de placas se encuentran en buen estado.	14
Permeabilidad territorial para la fauna	No se observan obstrucciones de los pasos inferiores del vallado, presentando al menos 20 cm de altura.

Figura 8.7. Placa ausente en uno de los vanos del vallado

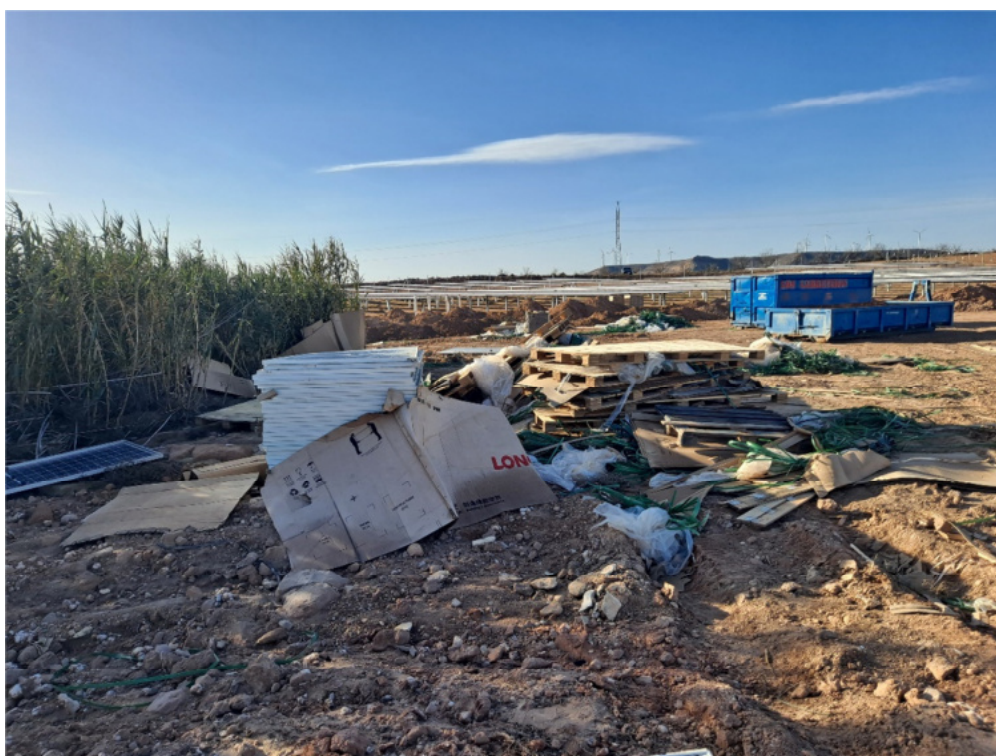
Deterioro o modificación de vegetación natural	No se ha observado vegetación natural deteriorada, aunque algunas acumulaciones de residuos se apoyan sobre uno de los fragmentos de cañaveral existentes en el interior de la parcela.	
<b>Procesos erosivos</b>		
<b>Indicador</b>	<b>Observaciones</b>	<b>NC</b>
Existencia de regueros erosivos	Se han identificado varios regueros erosivos activos, ocasionados por la escorrentía superficial. Se localizan en el extremo norte, en periferia del vallado, sobre terrenos compactados, en el extremo oriental y a lo largo de la zona de vaguada, dentro del recinto vallado (especialmente en las zonas suroriental y noroccidental). Pueden ocasionar el descalce de algunos postes del vallado.	
<b>Drenajes de las aguas</b>		
<b>Indicador</b>	<b>Observaciones</b>	<b>NC</b>
Encharcamientos dentro de la zona de proyecto	No se han observado zonas encharcadas en este periodo, ya que las visitas no coincidieron con episodios de precipitaciones.

Figura 8.16. Residuos acumulados junto a la vegetación existente en el interior de la parcela, el 18-12-2024. Algunos de los residuos se apoyan en la propia vegetación.

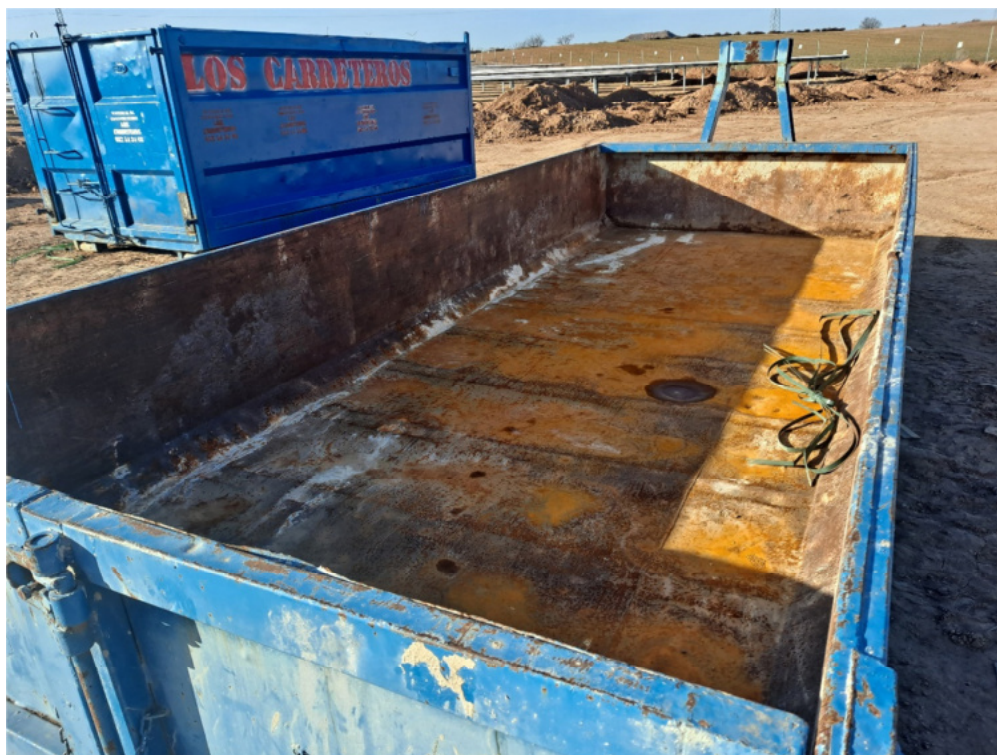
Identificación, separación y almacenamiento de residuos	Se han instalado dos contenedores para la recogida de residuos, si bien debería haber, al menos, tres contenedores, uno por cada tipo de residuo generado en la planta (plástico, madera y cartón).	12
Registro de la recogida de los residuos por gestor autorizado	No se dispone de ningún albarán de recogida de los residuos generados en la planta	15
<b>Siniestralidad de la fauna</b>		
<b>Indicador</b>	<b>Observaciones</b>	<b>NC</b>
Cadáveres de animales en la zona de proyecto, su perímetro y los viales de acceso	No se han encontrado cadáveres de animales en los viales de acceso ni en el interior del recinto.

Figura 8.17. Contenedor instalado, vacío

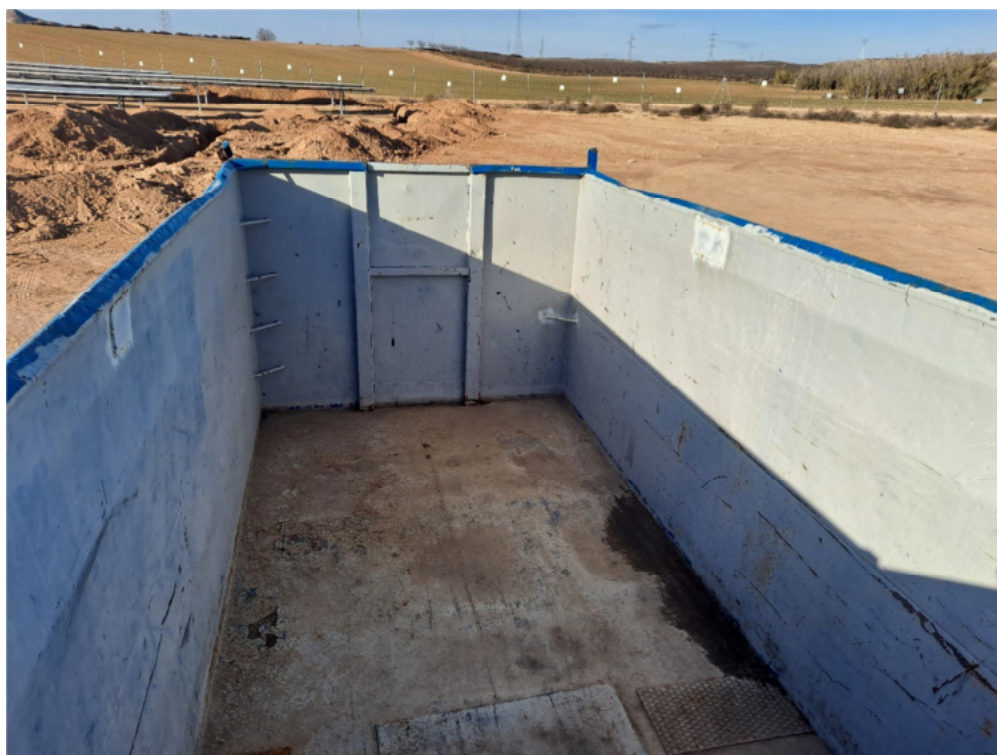
Figura 8.18. Segundo contenedor instalado, también vacío.

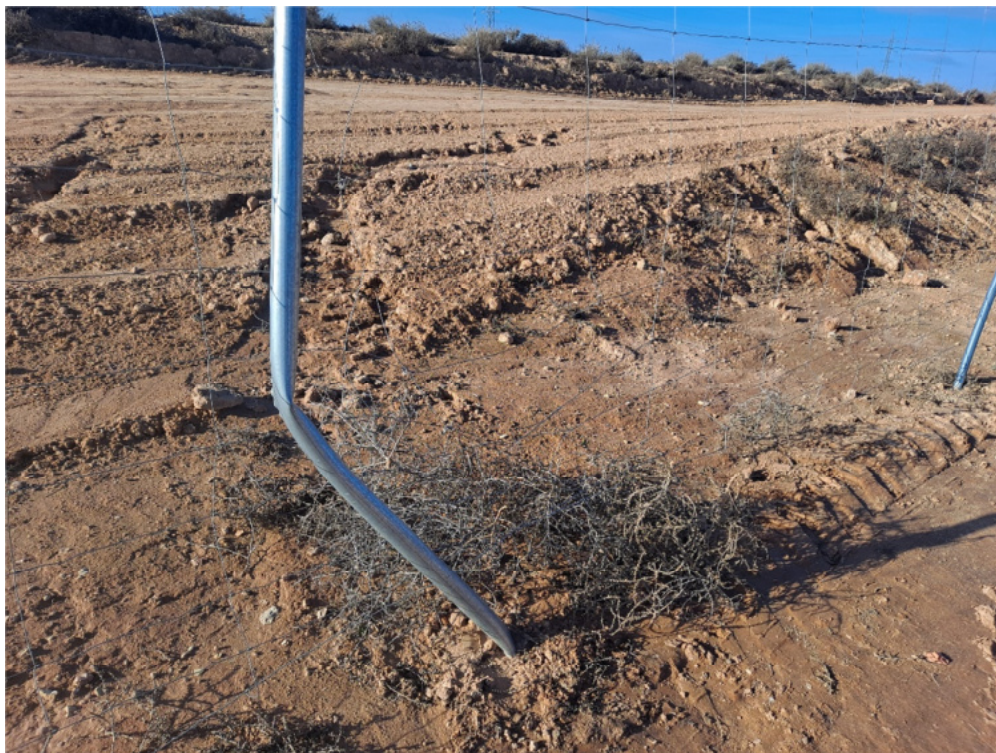
10	Instalación y mantenimiento del vallado	Existencia de elementos que puedan dañar a la fauna	Se siguen observando dos postes doblados con rotura del vallado en el límite SW. Además se identifica otro punto con el vallado roto cercano a los anteriores.	16-05-24	Sustituir los postes doblados y reparar los tramos o puntos rotos del vallado.	
11	Gestión de residuos generados	Acumulaciones de residuos en áreas no designadas para ello	A pesar de que se han instalado dos contenedores, estos se encuentran vacíos y se siguen observando acumulaciones de residuos mezclados en varios puntos de la planta, así como residuos dispersos.	14-06-24	Recoger los residuos y colocarlos en los contenedores debidamente separados	
12	Gestión de residuos generados	Identificación, separación y almacenamiento de residuos	Se han instalado dos contenedores para la recogida de residuos. Debería haber al menos tres	16-05-24	Instalar un tercer contenedor, de forma que exista un contenedor por cada tipo de residuo

Figura 8.19. Poste doblado y vallado roto en el extremo suroccidental de la parcela, generando elementos punzantes peligrosos para la fauna

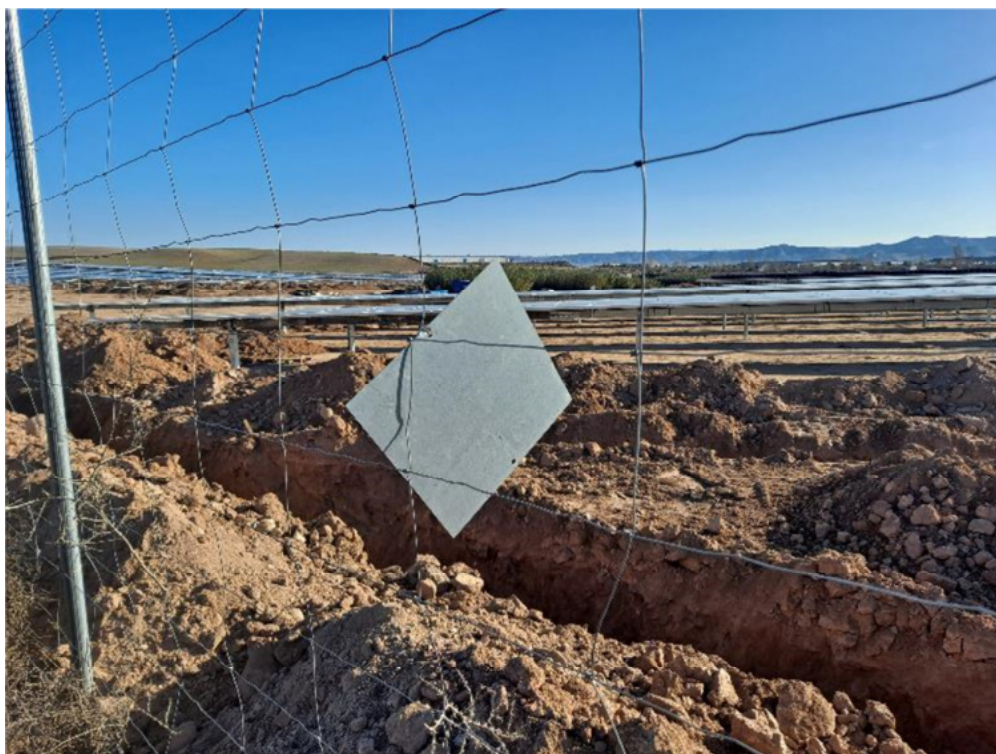
Figura 8.20. Placa con un solo punto de anclaje observada en el extremo noroccidental del vallado
