INSTALACIÓN FOTOVOLTAICA "MUEL I Y II" Y CONEXIÓN A RED 15 KV

MUEL (ZARAGOZA)

INFORME DE VIGILANCIA AMBIENTAL

Nº Expte. INAGA 500201/01B/2020/09286

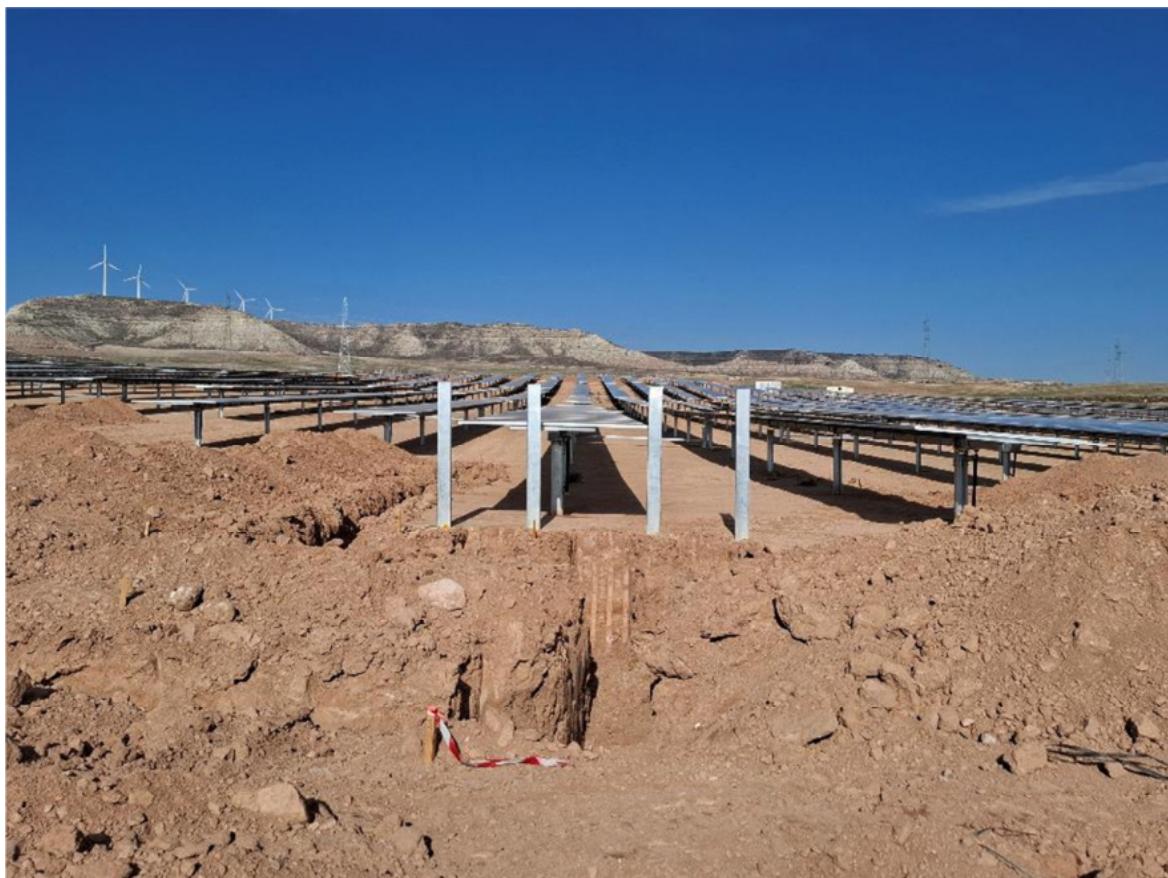
Figura 4.1. Postes para la colocación de inversores

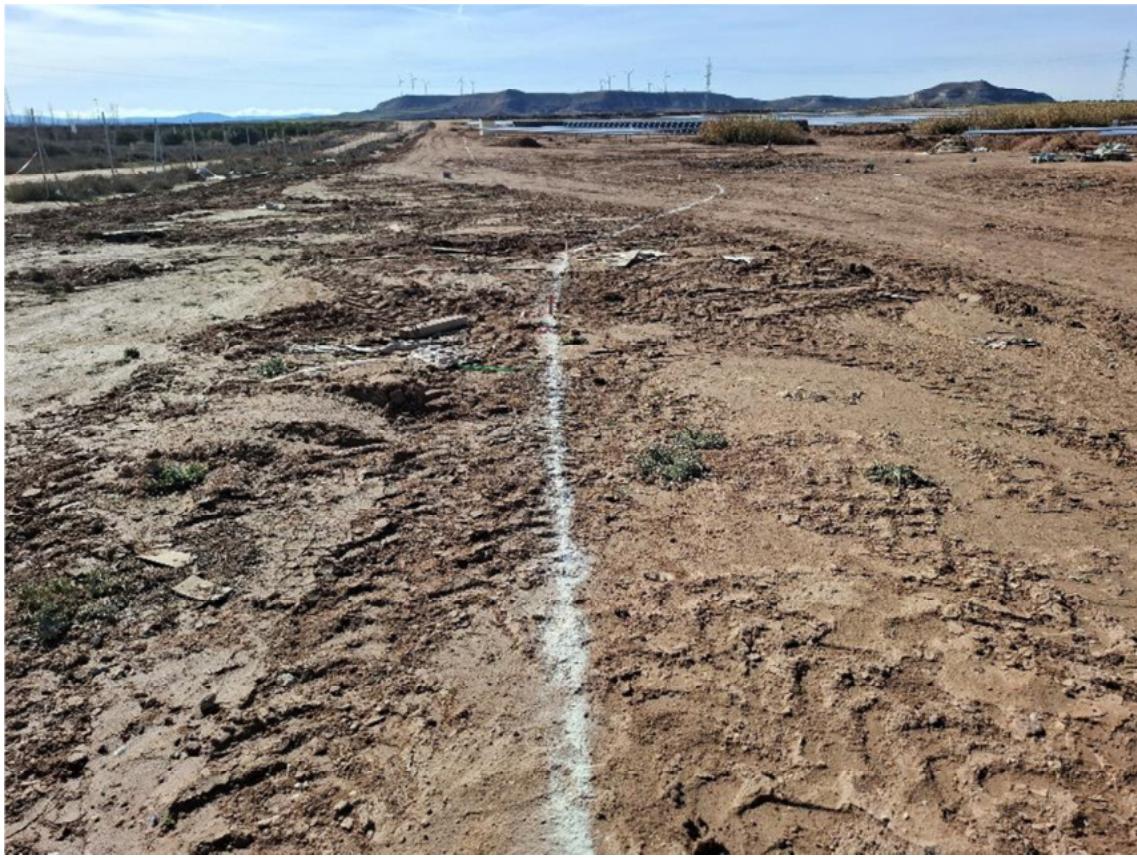
Figura 4.2. Marcas para la instalación del cableado

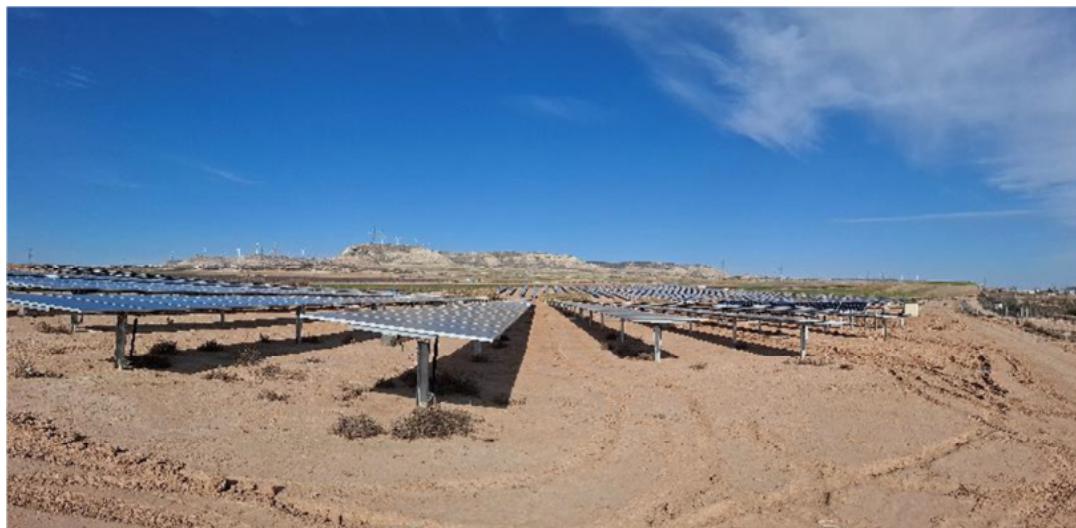
Figura 8.1. Aspecto de la planta el 17-01-2025

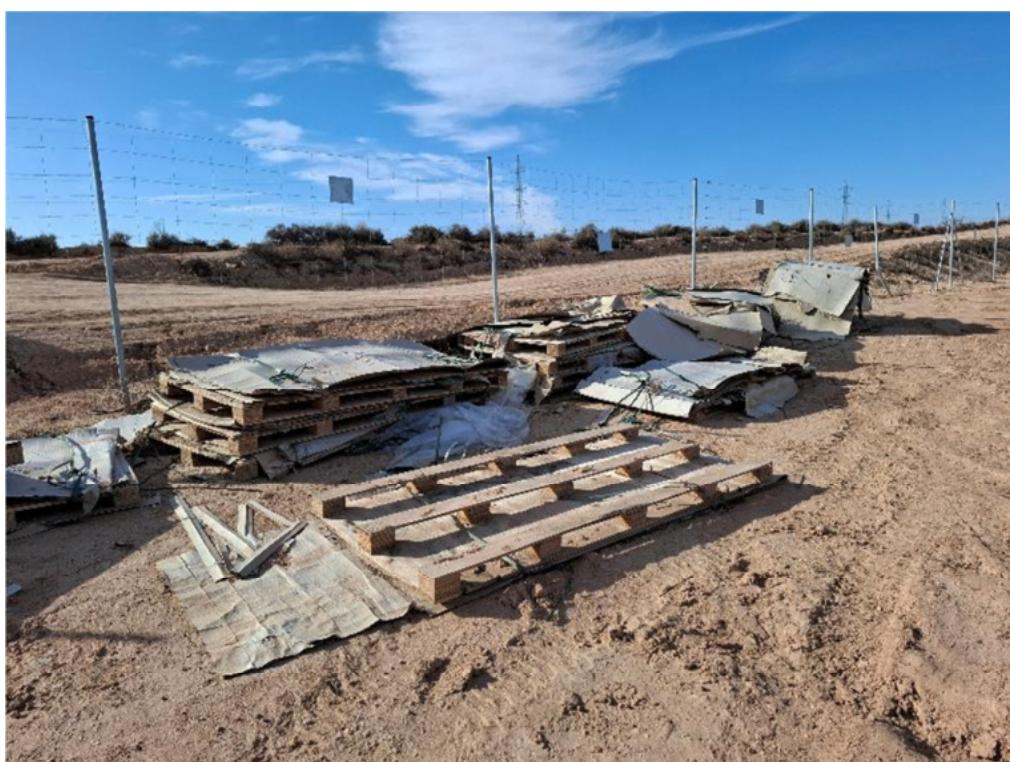
Figura 8.2. Acumulación de residuos localizada junto a la entrada principal del recinto, a fecha 17-01-2025.

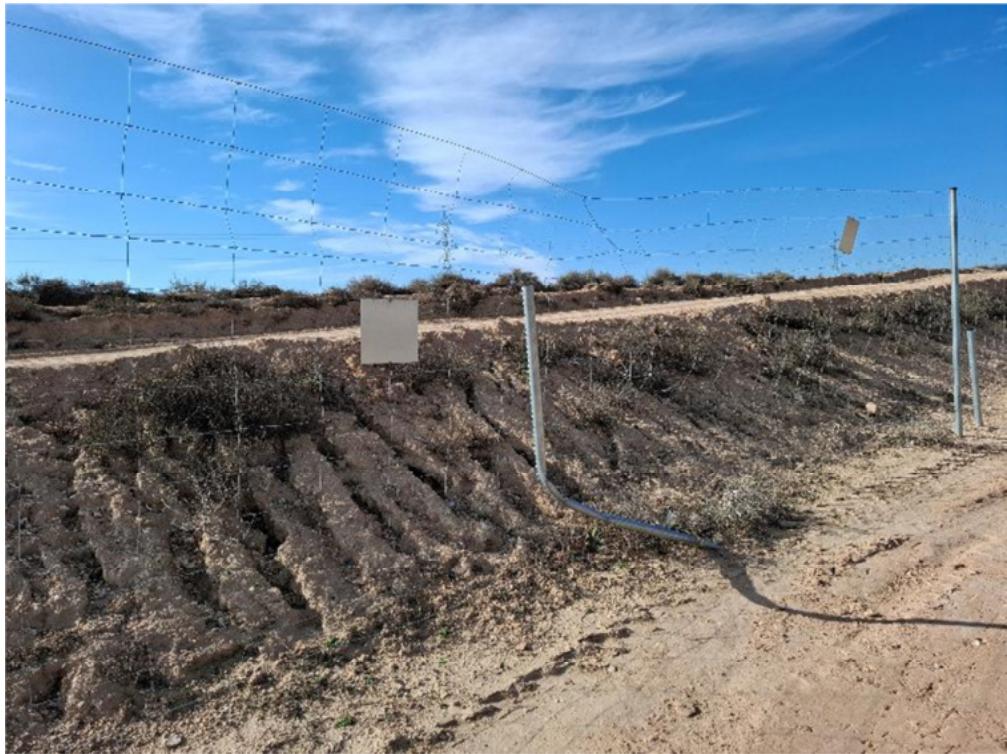
10	Instalación y mantenimiento del vallado	Existencia de elementos que puedan dañar a la fauna	Se siguen observando los dos postes doblados con rotura del vallado en el límite SW. Además se identifican dos puntos más con el vallado roto, uno en el límite NW y otro en el límite NE.	16-05-24	Sustituir los postes doblados y reparar los tramos o puntos rotos del vallado.	
11	Gestión de residuos generados	Acumulaciones de residuos en áreas no designadas para ello	Los dos contenedores están vacíos y sin embargo existen varias acumulaciones de residuos mezclados en varios puntos de la planta, especialmente junto a los contenedores, que llevan ahí varios meses. También se observan residuos	14-06-24	Recoger los residuos y colocarlos en los contenedores debidamente separados.

Figura 8.3. Poste doblado y vallado roto, con elementos punzantes peligrosos para la fauna, en el límite suroeste.

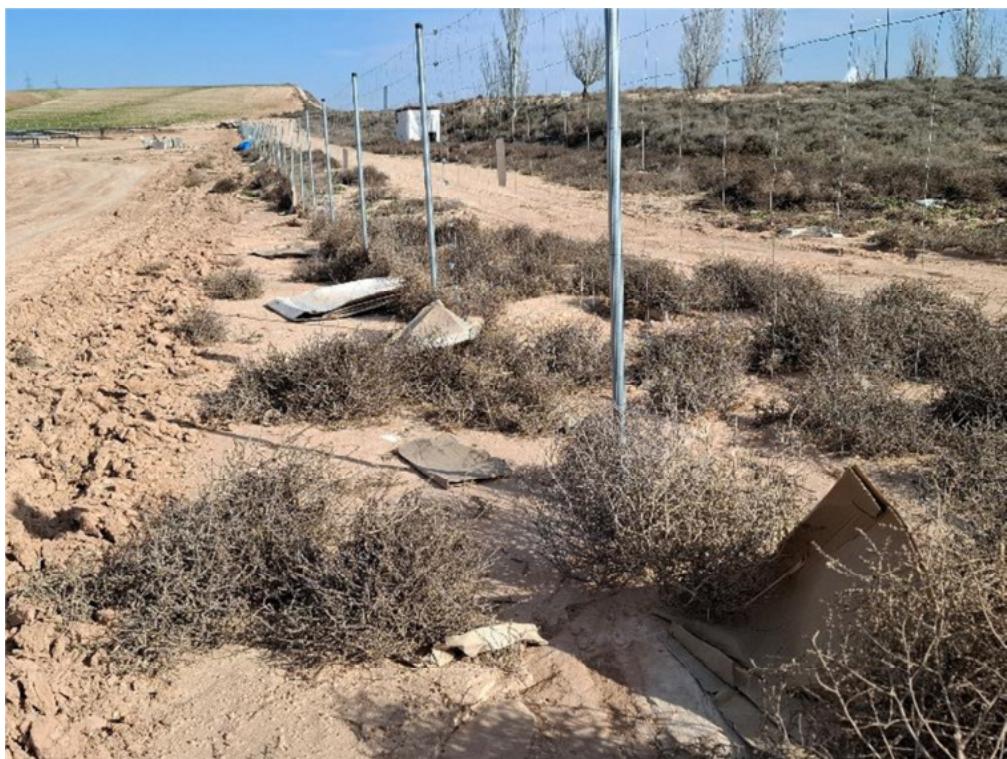
Figura 8.4. Residuos dispersos en el extremo sureste del recinto, observados el 17-01-2025.

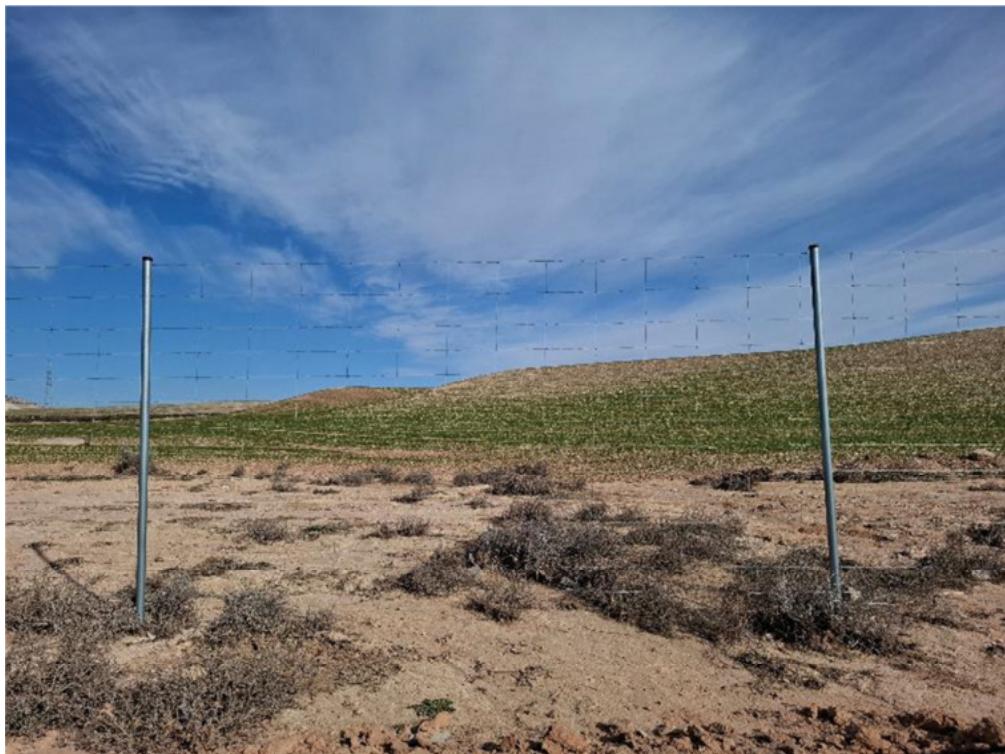
Elementos de visibilidad para la fauna	En las visitas de finales de 2024 se identificaron siete placas de visibilidad ausentes a lo largo del vallado. En enero este número aumentó a 10 y en febrero a 15, casi todas ellas en el límite nororiental del vallado.	14

Figura 8.7. Vano sin placa de visibilidad

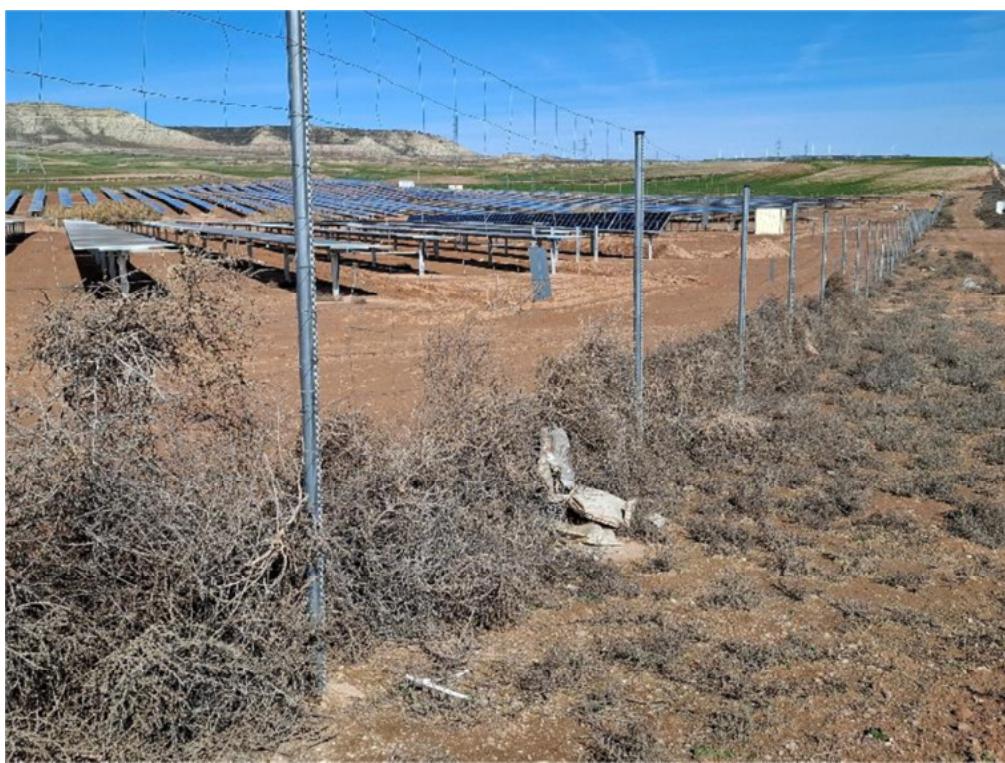
Figura 8.8. Acumulación de vegetación en el extremo suroriental de la planta, a fecha 13-02-2025.

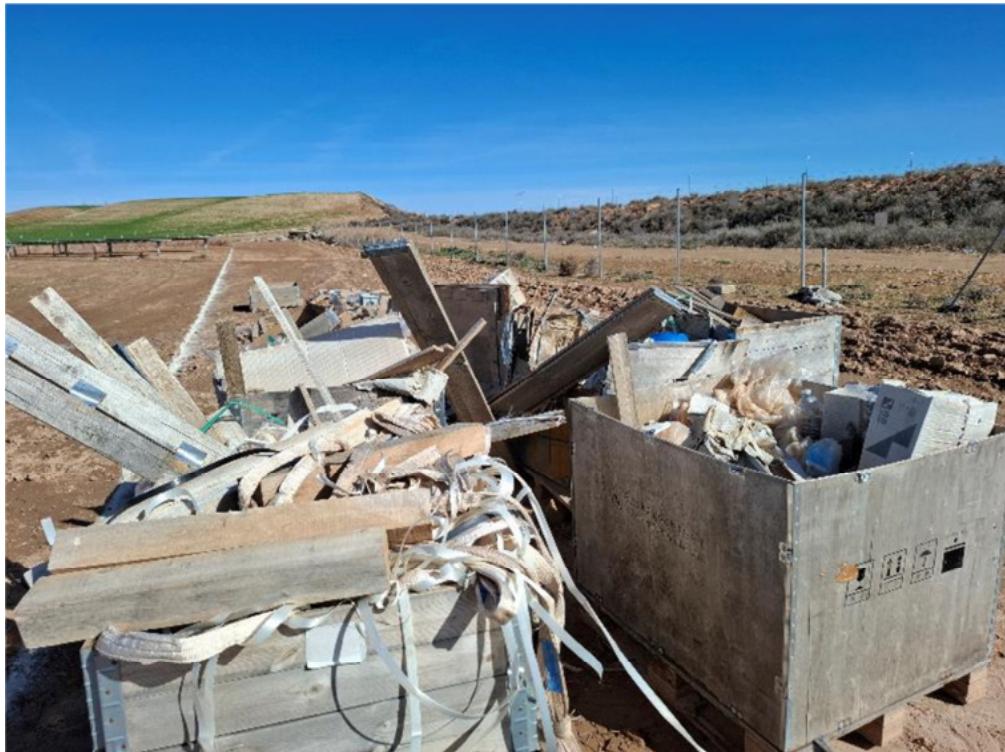
Identificación, separación y almacenamiento de residuos	Se han instalado dos contenedores para la recogida de residuos, si bien debería haber, al menos, tres contenedores, uno por cada tipo de residuo generado en la planta (plástico, madera y cartón). Sí se han instalado varios cajones para residuos, sin embargo los residuos están mezclados.	12
Registro de la recogida de los residuos por gestor autorizado	No se dispone de ningún albarán de recogida de los residuos generados en la planta	15
Siniestralidad de la fauna		
Indicador	Observaciones	NC
Cadáveres de animales en la zona de proyecto, su perímetro y los viales de acceso	No se han encontrado cadáveres de animales en los viales de acceso ni en el interior del recinto.

Figura 8.9. Cajones con residuos mezclados, instalados en el sector suroriental de la planta.

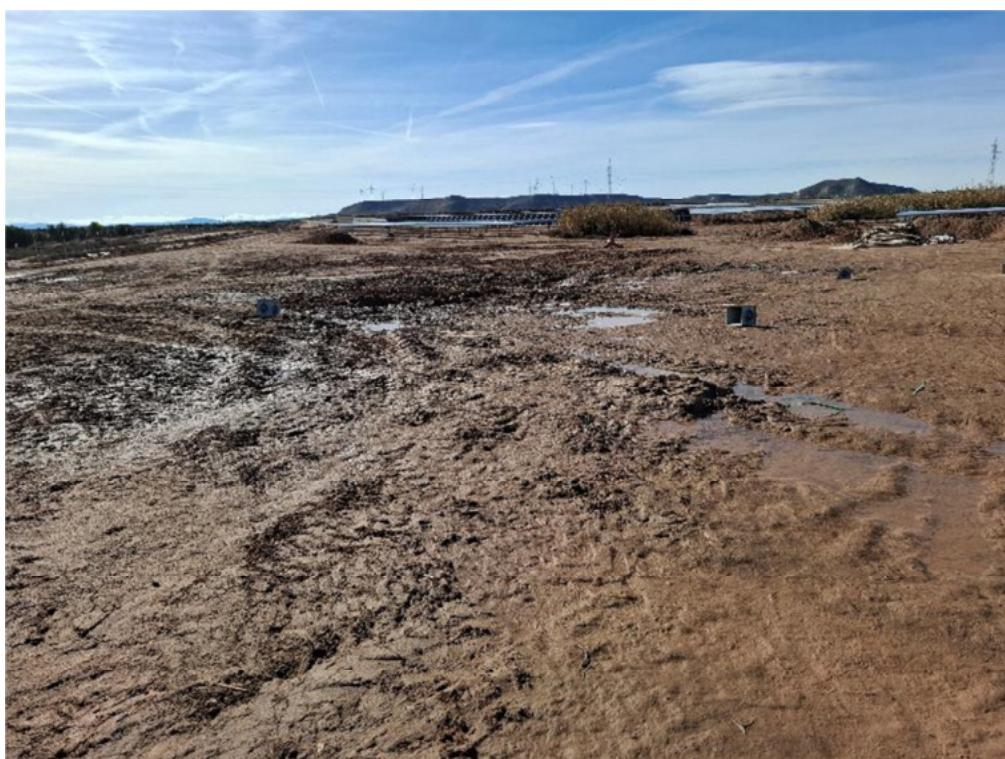
Drenajes de las aguas		
Indicador	Observaciones	NC
Encharcamientos dentro de la zona de proyecto	La visita de febrero se realizó tras un episodio de precipitación, por lo que se detectó una superficie encharcada y embarrada en el sector suroriental del recinto.	
Intercepción de zonas de circulación preferente de agua	La zona de proyecto se localiza en una parcela que es atravesada por una zona de circulación de agua preferente que da lugar a una vaguada en la que se desarrolla algún fragmento de cañaveral, a modo de ribazo interior. Además, se observan varios regueros, según se ha indicado anteriormente.	
Contaminación de suelos y aguas		
Indicador	Observaciones	NC
Evidencias de contaminación en las aguas o cauces cercanos	No se han observado.	
Evidencias de contaminación en los suelos	No se han observado.	
Instalación y mantenimiento del vallado		
Indicador	Observaciones	NC
Existencia de elementos que puedan dañar a la fauna	En visitas anteriores se identificaron dos postes doblados en el extremo suroccidental del vallado, que ocasionaron la rotura del vallado, así como un tercer punto de rotura del vallado en el mismo sector. En las visitas de enero y febrero se siguen observando estos tres puntos con el vallado roto y se ha identificado un cuarto punto, en el sector nororiental del perímetro vallado. Todos ellos cuentan con elementos punzantes peligrosos para la fauna.	10

Figura 8.10. Área encharcada tras las precipitaciones, en el sector suroriental de la planta.

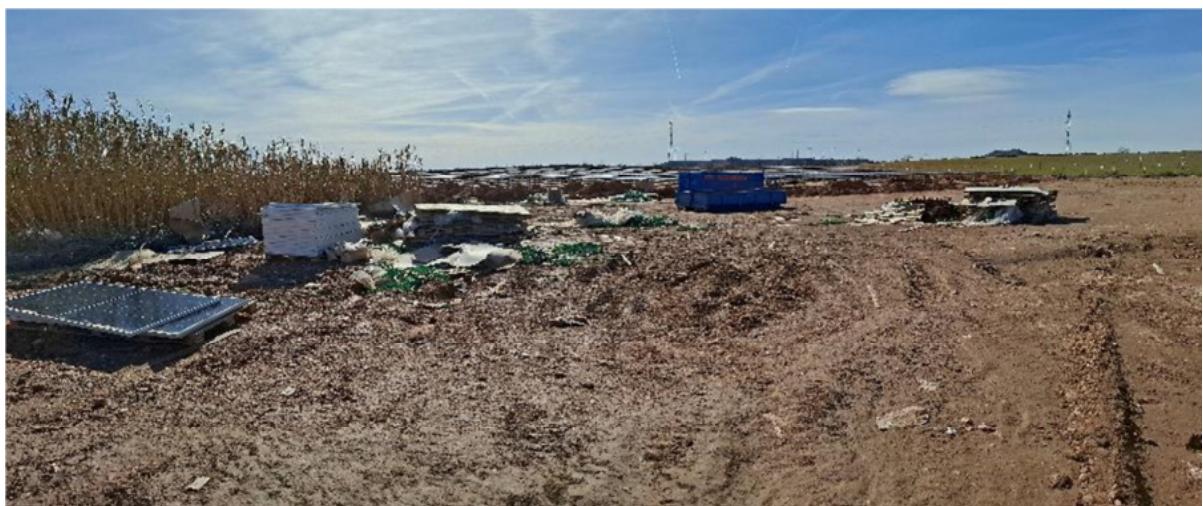
Figura 8.11. Aspecto del entorno de los contenedores, con abundantes acumulaciones de residuos, muy cercanos a un fragmento de cañaveral, el 13-02-2025.

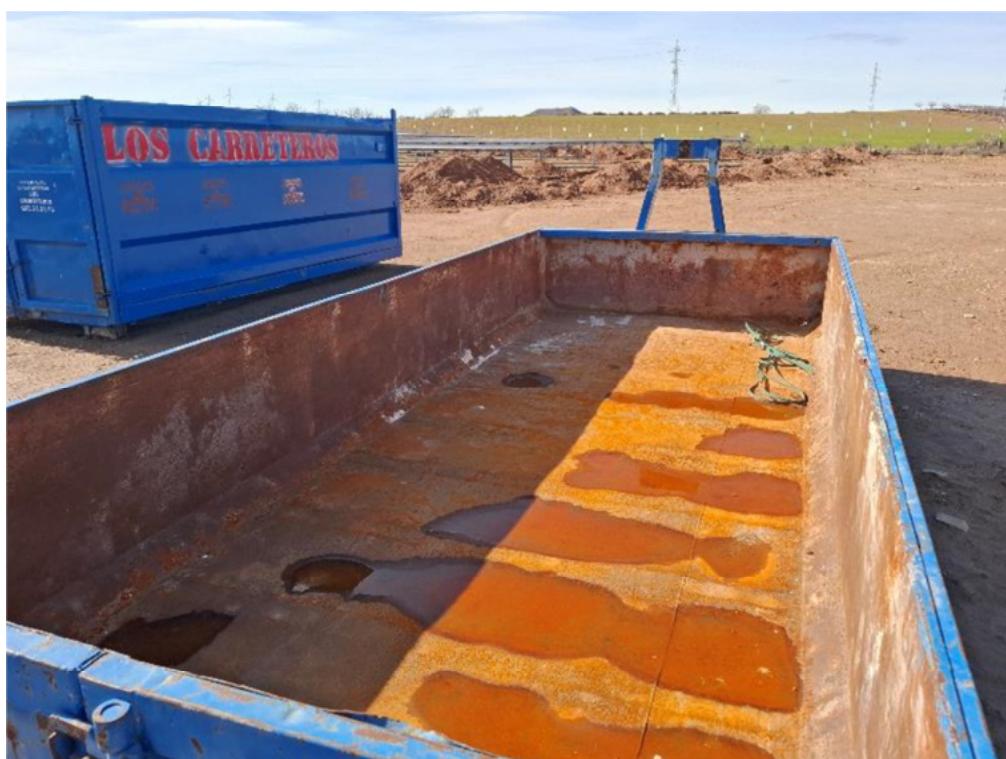
Figura 8.12. Contenedor vacío a fecha 13-02-2025

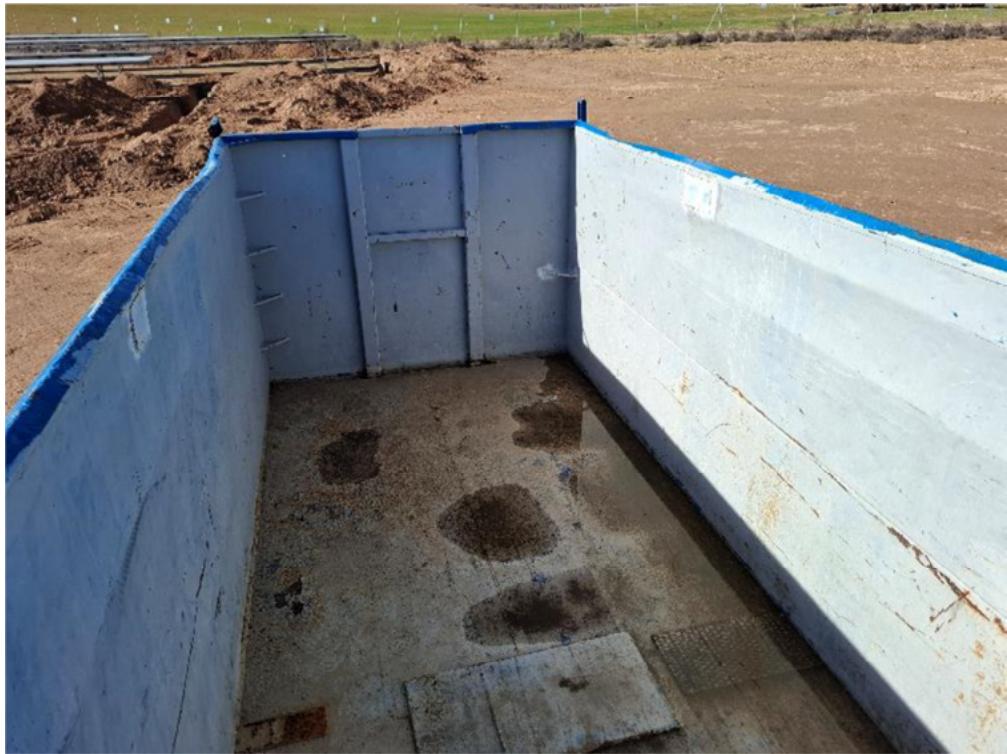
Figura 8.13. Contenedor vacío a fecha 13-02-2025

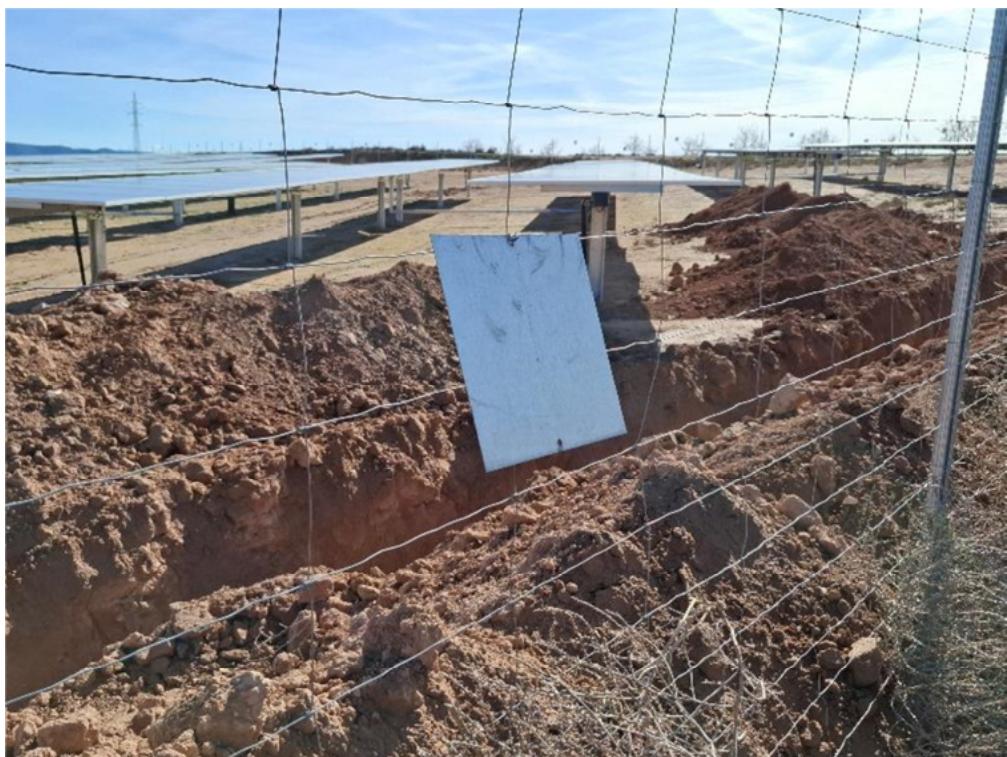
También se observó una placa con un solo punto de anclaje. El resto de placas se encuentran en buen estado.	
Permeabilidad territorial para la fauna	Se observan algunas obstrucciones de los pasos inferiores del vallado ocasionados por vegetación que se acumula en los límites noroeste y sureste del perímetro de la planta, siendo este un proceso natural en esta zona.	
Gestión de residuos generados		
Indicador	Observaciones	NC
Residuos previstos en el proyecto	Los residuos generados son los previstos en proyecto, principalmente madera, cartón y plástico, además de los alambres residuales del vallado.	
Acumulaciones de residuos en áreas no designadas para ello	<p>En la visita del 5-10-23 se identificaron abundantes restos de alambres situados en todos los pasos de fauna del vallado, consecuencia de la apertura de los mismos. Se comunicó la necesidad de su recogida y correcta gestión. Actualmente estos alambres ya no son visibles, al haber quedado enterrados.</p> <p>A pesar de contar con dos contenedores para almacenaje de residuos, éstos se encuentran vacíos y se observan acumulaciones de residuos mezclados en varios puntos de la planta, cuestión que se viene informando desde la visita del mes de junio. También se observan residuos dispersos, especialmente en el límite SE.</p>	06 11

Figura 8.7. Placa con un solo punto de anclaje, con riesgo de caída.

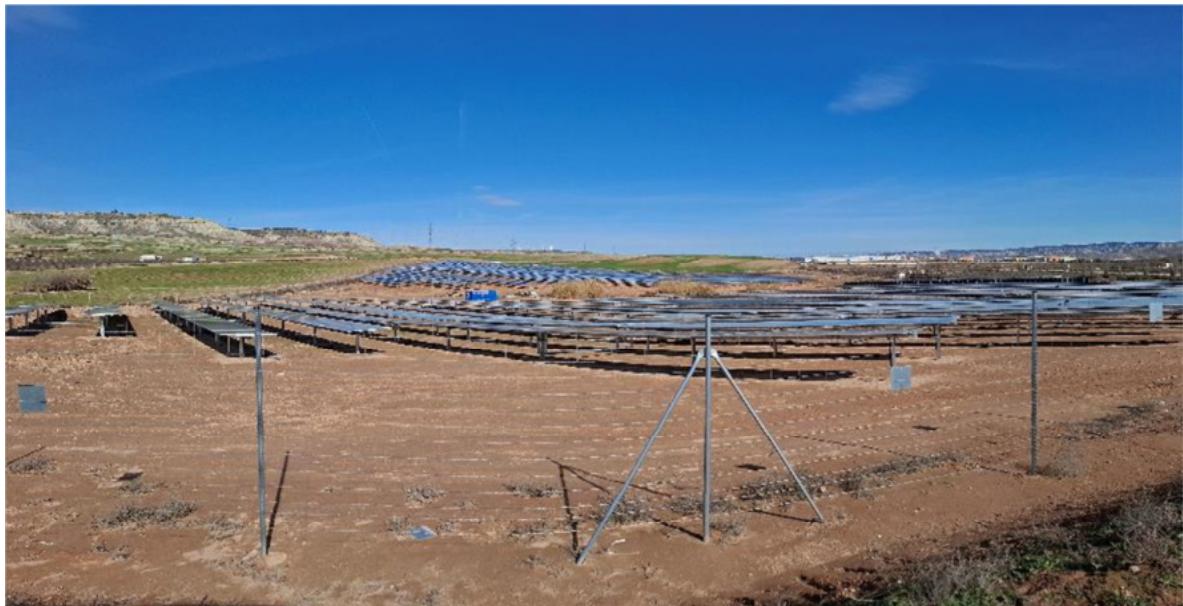
Figura 8.8. Aspecto de la planta el 15-02-2025, desde el extremo occidental.
