INSTALACIÓN FOTOVOLTAICA "MUEL I Y II" Y CONEXIÓN A RED 15 KV

MUEL (ZARAGOZA)

INFORME DE VIGILANCIA AMBIENTAL

Nº Expte. INAGA 500201/01B/2020/09286

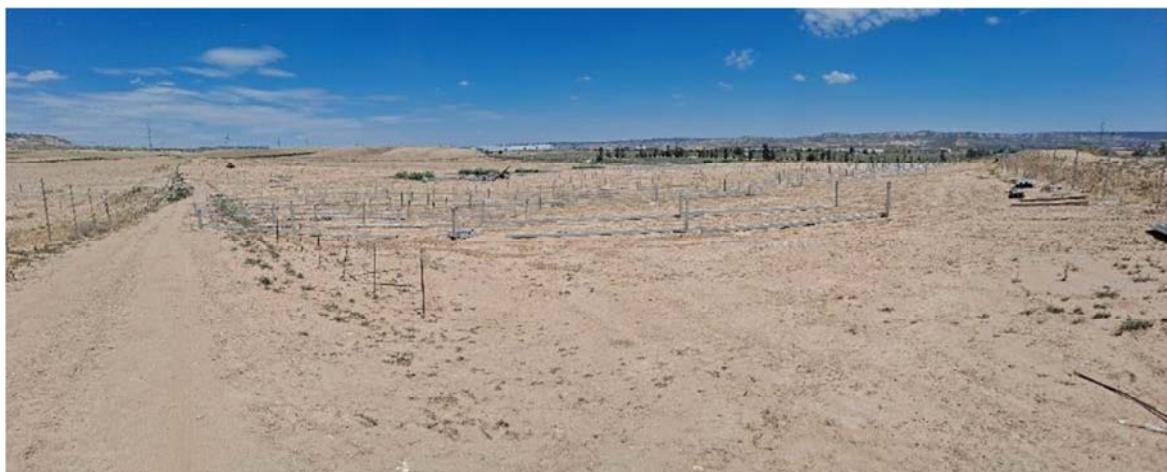
Figura 4.1. Aspecto de la parcela a fecha 14-06-2024, con parte de los postes verticales hincados y seguidores repartidos

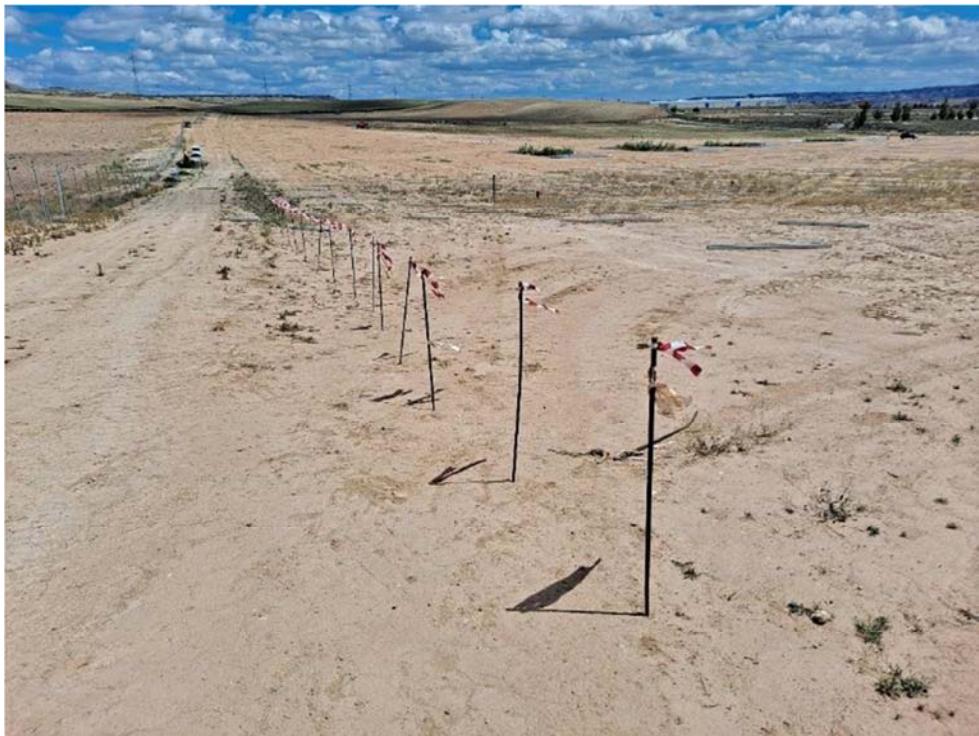
Figura 8.1. Aspecto de la planta el 16-05-2024. Los elementos de balizamiento se encuentran en buen estado.

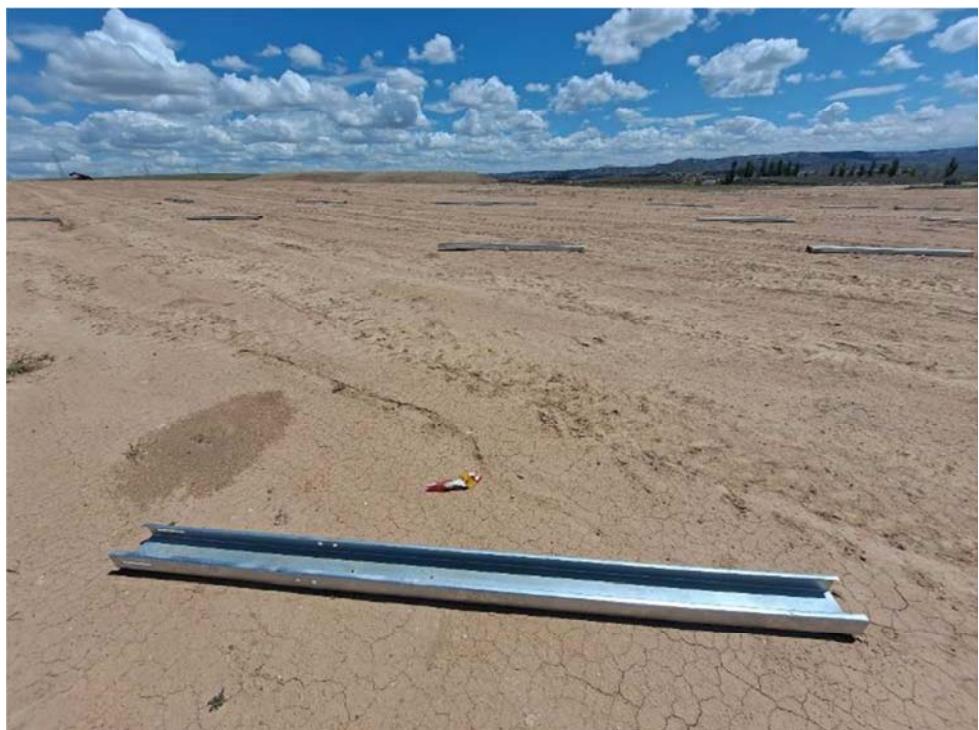
Figura 8.2. Se ha señalizado la ubicación de los postes, que se encuentran repartidos

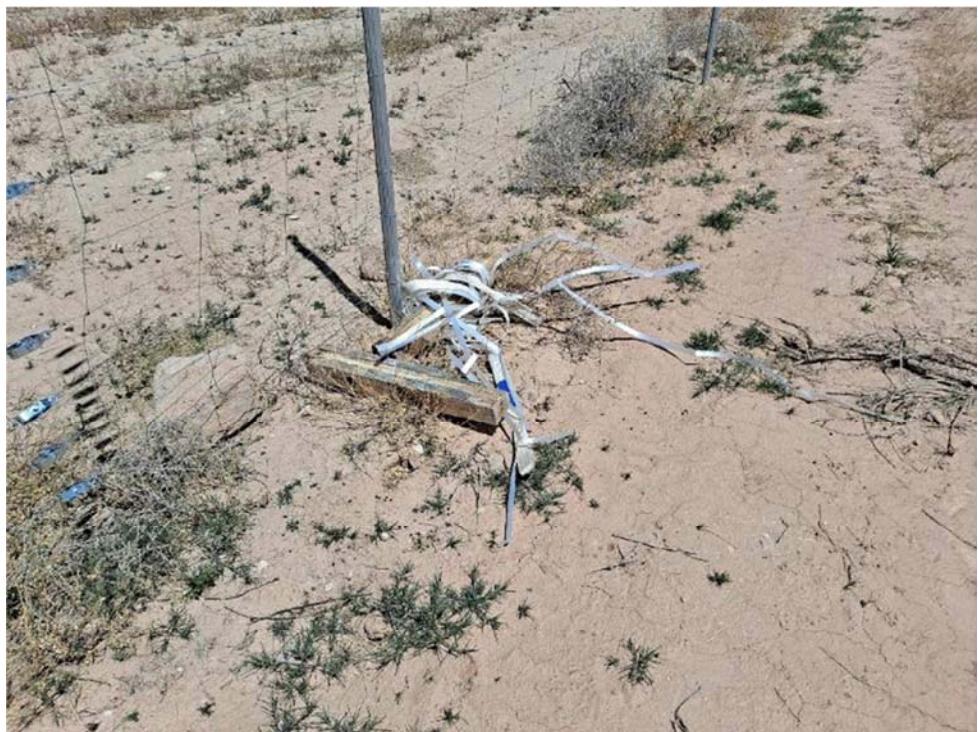
11	Gestión de residuos generados	Acumulaciones de residuos en áreas no designadas para ello	Se identifican varias zonas con residuos dispersos, susceptibles de dispersarse con el viento.	16-05-24	Recoger los residuos y gestionarlos convenientemente.	
12	Gestión de residuos generados	Identificación, separación y almacenamiento de residuos	No se ha habilitado ninguna zona para el almacenamiento de los residuos.	16-05-24	Instalar contenedores para el almacenamiento de los residuos que se generen.

Figura 8.3. Residuos dispersos en la parcela

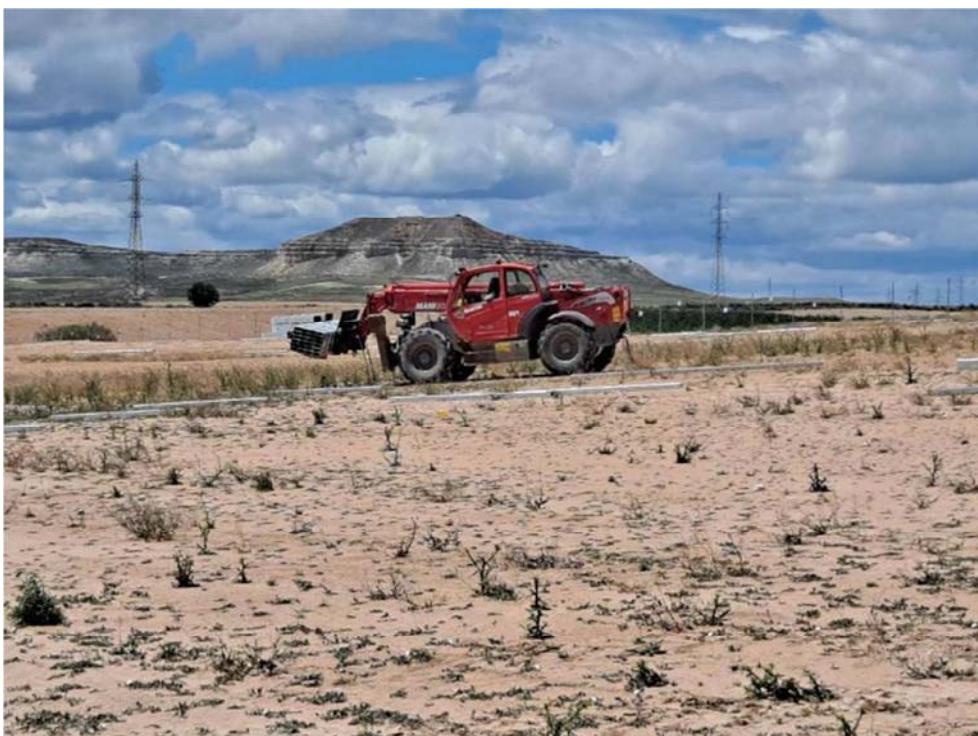
Figura 8.4. Maquinaria trabajando el 16-05-2024

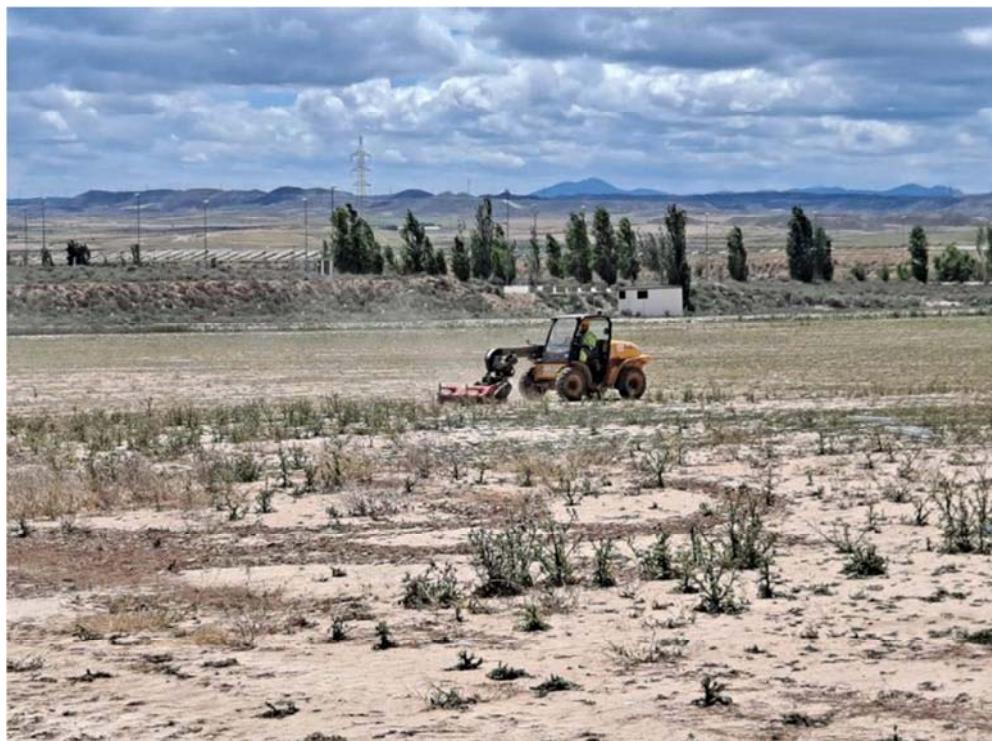
Figura 8.5. Desbrozadora que genera pequeñas cantidades de polvo

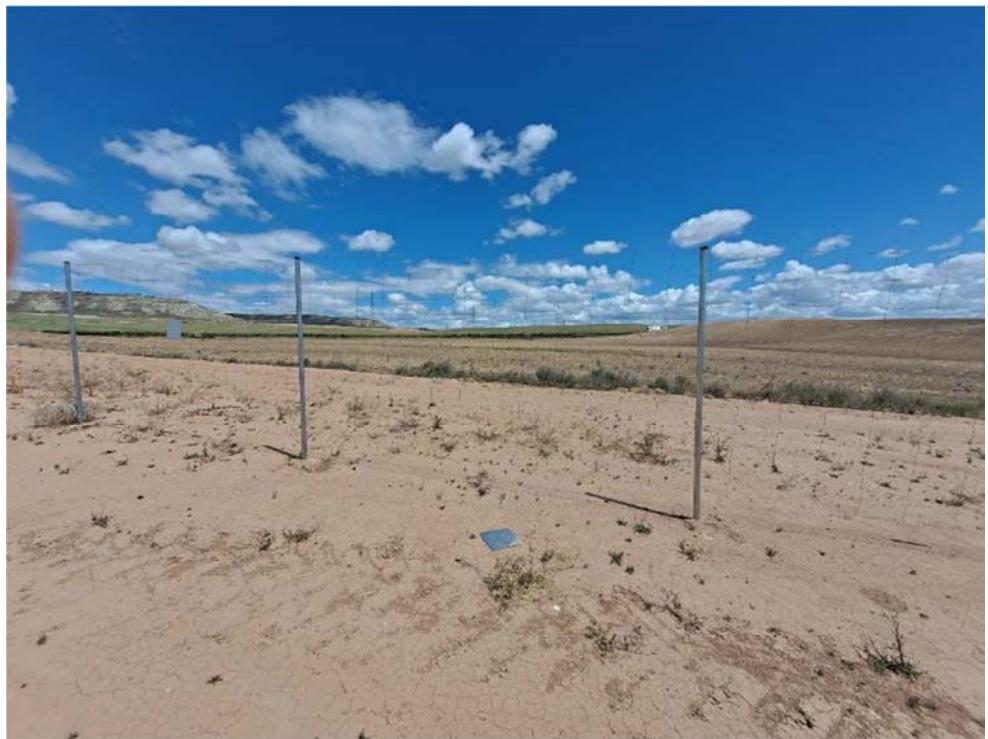
Contaminación de suelos y aguas		
Indicador	Observaciones	NC
Evidencias de contaminación en las aguas o cauces cercanos	No se han observado.	
Evidencias de contaminación en los suelos	No se han observado.	
Instalación y mantenimiento del vallado		
Indicador	Observaciones	NC
Existencia de elementos que puedan dañar a la fauna	En la visita del 16-05-24 se identificó un poste doblado en el límite suroccidental del vallado, que ha dado lugar a la rotura de los alambres y, por tanto, existen elementos punzantes que pueden ser peligrosos para la fauna. En la visita del 14-06-24 se observó otra rotura puntual del vallado en el extremo norte, generando también elementos punzantes, aunque de menor entidad que el anterior.	10
Elementos de visibilidad para la fauna	Se han identificado dos placas de visibilidad ausentes en el límite nororiental del vallado, así como una placa sujetada por un solo punto de anclaje. El resto de placas se encuentran en buen estado.

Figura 8.6. Uno de los dos vanos donde falta la placa de visibilidad. En este caso, está en el suelo.

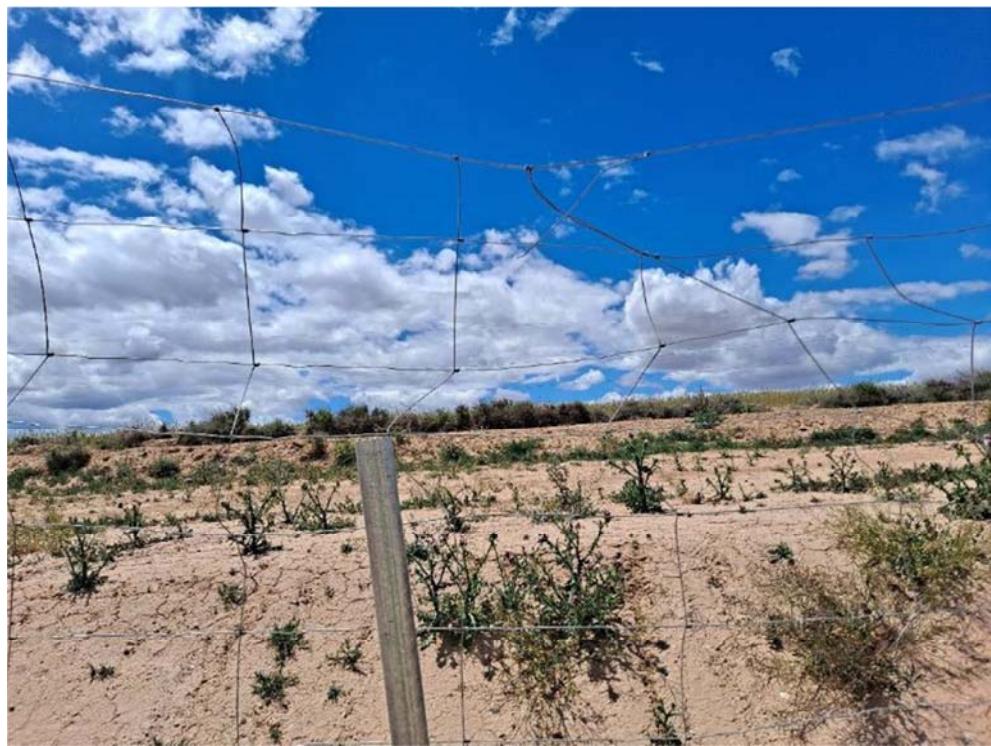
NO CONFORMIDADES						
NC	Categoría	Indicador	Observaciones	Fecha de apertura	Medidas propuestas	Fecha de cierre
	tierra vegetal	para su uso en restauración	límite noroeste del vallado se ha extendido en la franja de terreno situada junto al vallado, por dentro y por fuera del mismo, desmantelando los acopios y depositando la tierra vegetal en una zona que puede ser usada como área de trasiego. Estos acopios son irrecuperables.		adquisición de tierra vegetal externa, al finalizar las labores de construcción de la planta.	
09	Instalación y mantenimiento del vallado	Permeabilidad territorial para la fauna	Se han identificado dos vanos del vallado con el paso inferior reducido, debido al extendido del acopio de tierra vegetal situado al noroeste de la parcela	14-03-24	Retirar las tierras que obstruyen los pasos inferiores de fauna.	
10	Instalación y mantenimiento del vallado	Existencia de elementos que puedan dañar a la fauna	Se observa un poste doblado que ha dado lugar a la rotura de los alambres y otro punto del vallado con una rotura puntual. Esto genera elementos punzantes que pueden ser peligrosos para la fauna.	16-05-24	Sustituir el poste doblado y arreglar los tramos o puntos rotos del vallado.

Figura 8.7. Poste doblado en el límite suroccidental de la parcela. El vallado se ha roto, dejando elementos punzantes peligrosos para la fauna

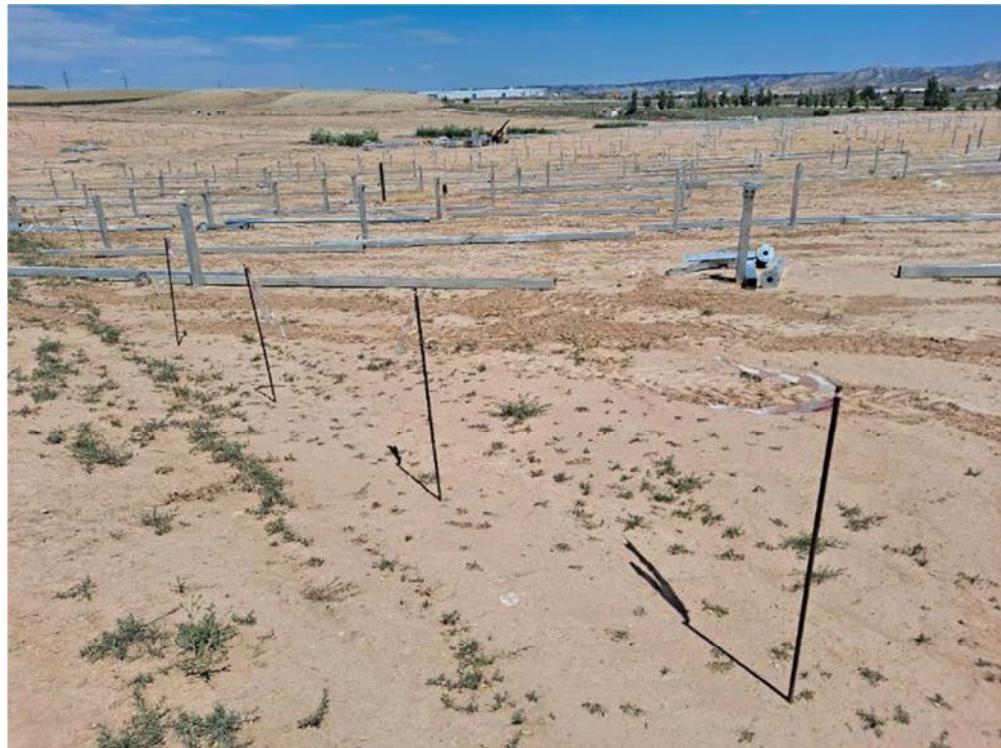
Figura 8.7. Aspecto de la planta el 14-06-2024. Se siguen realizando hincas y se están repartiendo los seguidores

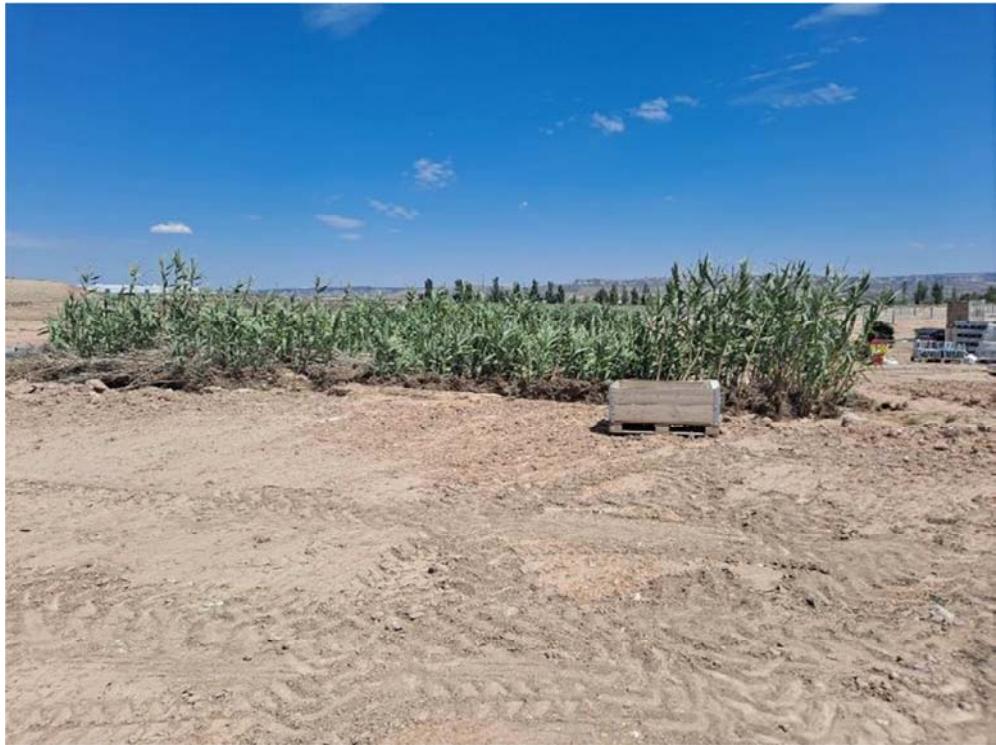
Figura 8.9. Fragmentos de cañaveral que se están volviendo a desarrollar de forma espontánea

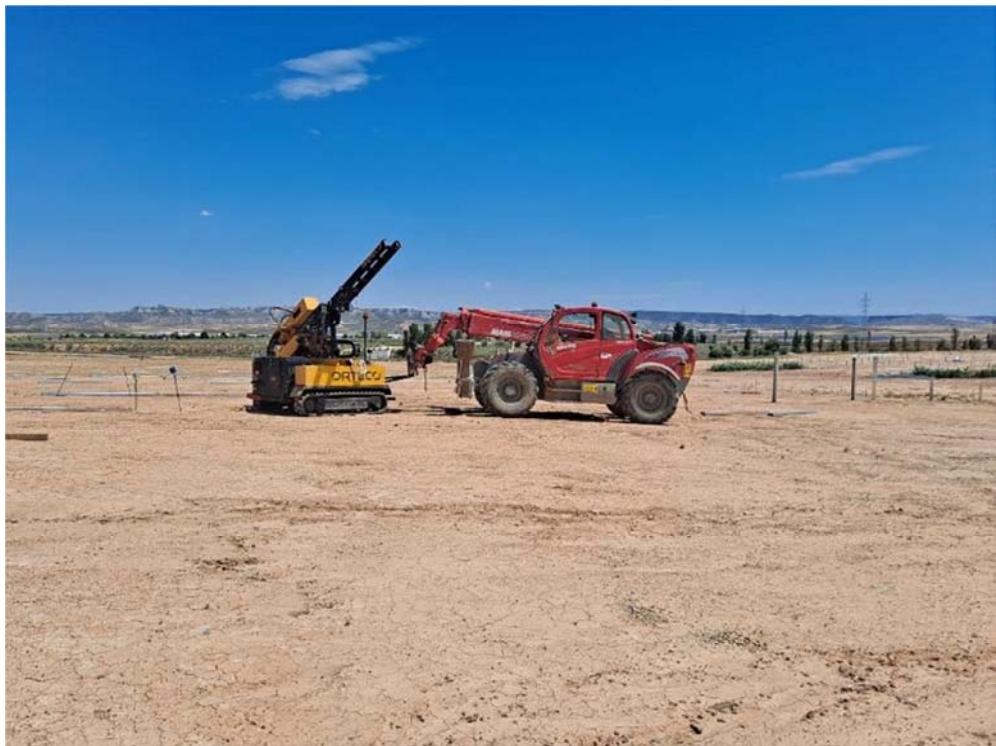
Figura 8.10. Maquinaria aparcada dentro de la planta. No dispone de un aparcamiento concreto señalizado

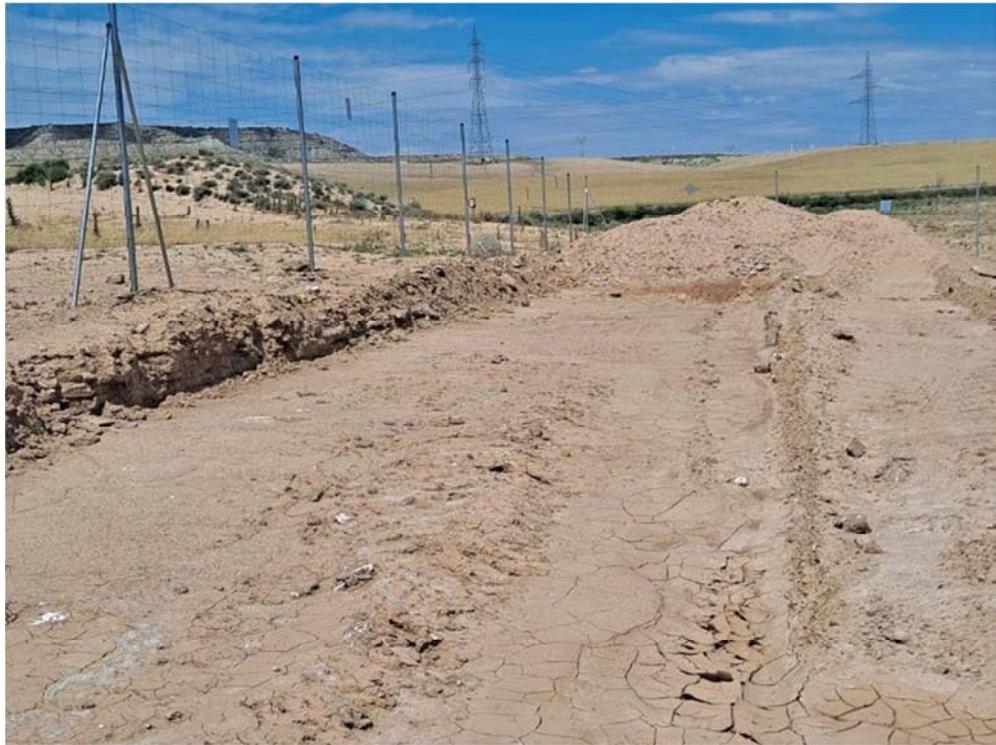
Figura 8.11. Pequeños movimientos de tierra realizados en la esquina norte de la parcela. Acopio de tierras.

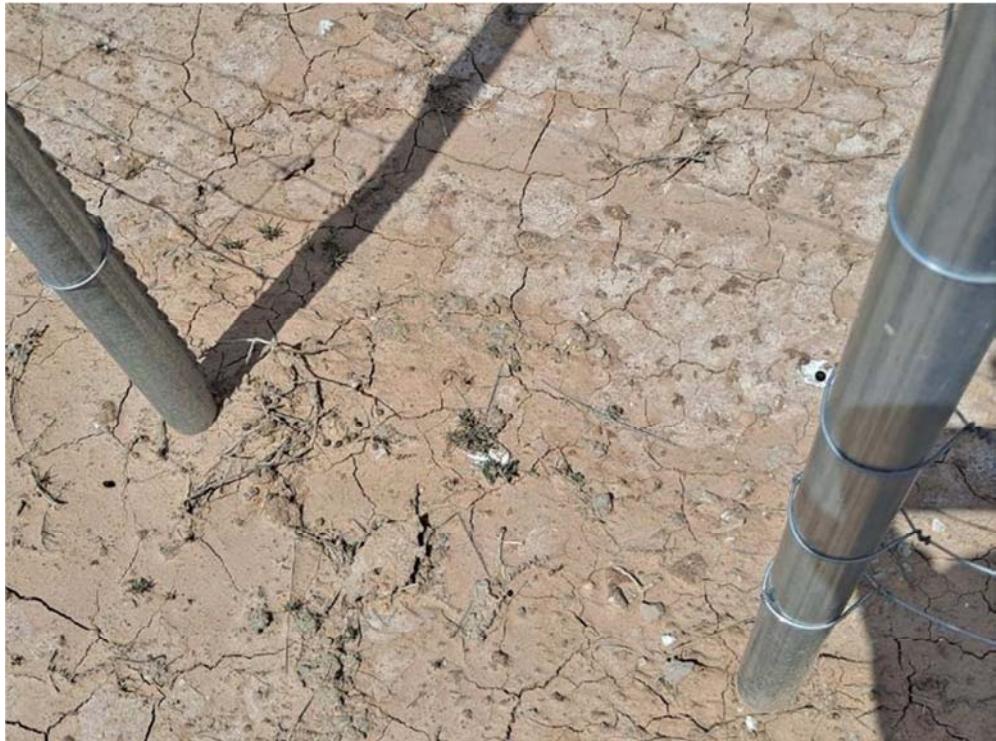
06	Gestión de residuos generados	Acumulaciones de residuos en áreas no designadas para ello	Se identificaron abundantes restos de alambres situados en todos los pasos de fauna del vallado, consecuencia de la apertura de los mismos.	05-10-23	Recoger los alambres y depositarlos en el contenedor habilitado.	
07	Retirada y acopio de tierra vegetal	Idoneidad de las zonas de ubicación de los acopios de tierra vegetal	Se ha abierto una entrada a la planta en el sector suroriental del vallado, cuya ubicación obliga a pasar por encima de una parte de los acopios de tierra vegetal para el acceso a la planta.	14-03-24	Retirar la tierra vegetal que se localiza por delante de la entrada abierta en el límite sureste del vallado y acopiarla en una zona que no sea usada como zona de paso para los vehículos.	
08	Retirada y acopio de	Aptitud de la tierra vegetal	La tierra vegetal situada junto al	14-03-24	Restituir la tierra vegetal perdida mediante la

Figura 8.12. Alambres en el suelo en muchos de los pasos de fauna

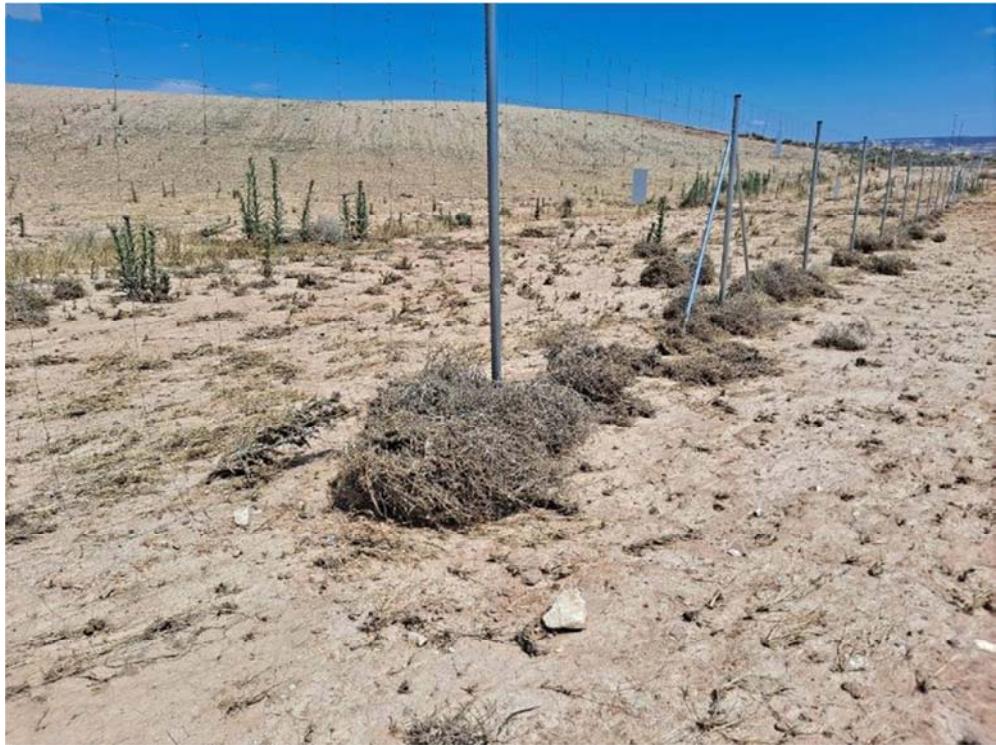
Figura 8.13. Límite nororiental del vallado, donde se acumulan restos de vegetación

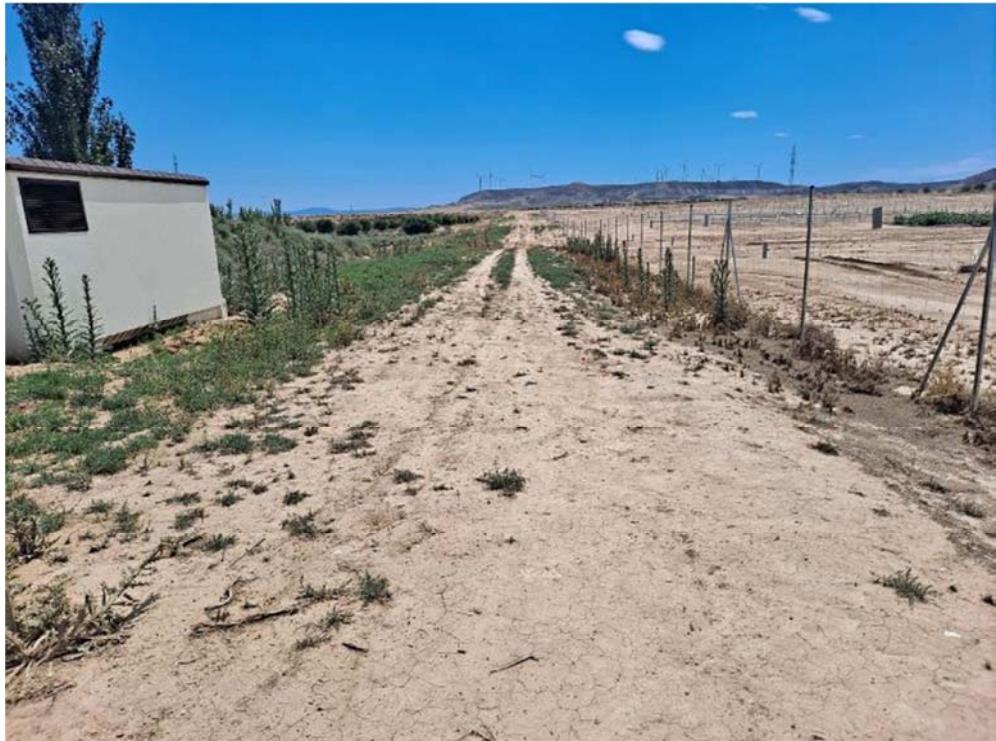
Aptitud de la tierra vegetal para su uso en la restauración	En las visitas realizadas en este periodo identifican compactaciones y marcas de rodadas en los acopios de tierra vegetal situados en el límite suroriental de la parcela, debido al paso de vehículos y maquinaria. Se insiste en la necesidad de balizar los acopios para evitar que se transite sobre los mismos.	03
	La tierra vegetal que se acopió en el límite suroccidental y se mezcló con tierras formando un terraplén para su uso como acceso a la planta, sigue en las mismas condiciones.	04
	La tierra vegetal situada junto al límite noroeste del vallado se ha extendido en la franja de terreno situada junto al vallado, por dentro y por fuera del mismo, desmantelando los acopios y depositando la tierra vegetal en una zona que puede ser usada como área de trasiego. Estos acopios son irrecuperables.	08
Idoneidad de las zonas de ubicación de los acopios de tierra vegetal	Se ha abierto una entrada a la planta en el sector suroriental del vallado, cuya ubicación obliga a pasar por encima de una parte de los acopios de tierra vegetal para el acceso a la planta.	07

NO CONFORMIDADES						
NC	Categoría	Indicador	Observaciones	Fecha de apertura	Medidas propuestas	Fecha de cierre
03	Retirada y acopio de tierra vegetal	Aptitud de la tierra vegetal para su uso en restauración	La tierra vegetal acopiada en el límite sureste de la parcela se encuentra compactada y presenta marcas de rodadas de vehículos.	06-09-23	Descompactar la tierra vegetal y balizar los acopios para evitar el paso de maquinaria por encima.	
04	Retirada y acopio de tierra vegetal	Aptitud de la tierra vegetal para su uso en restauración	El acopio de tierra vegetal situado en el margen suroccidental se ha mezclado con tierras procedentes del nivelado, formando un terraplén que sirve como acceso a la planta, constituyendo una zona de paso en la que se observan compactaciones. Estos acopios son irrecuperables.	27-09-23	Restituir la tierra vegetal perdida mediante la adquisición de tierra vegetal externa, al finalizar las labores de construcción de la planta.

Figura 8.14. Tierra vegetal acopiada en el límite suroriental. Se encuentra compactado y con marcas de rodadas

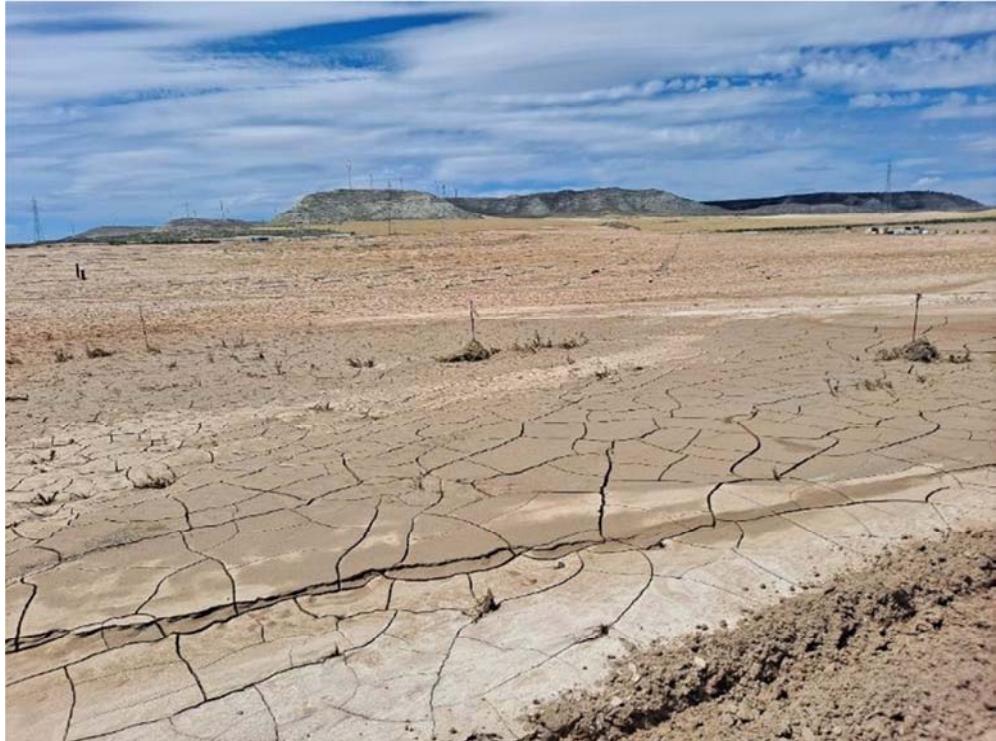
Figura 8.15. Área con signos de humedad, en el sector suroriental de la planta

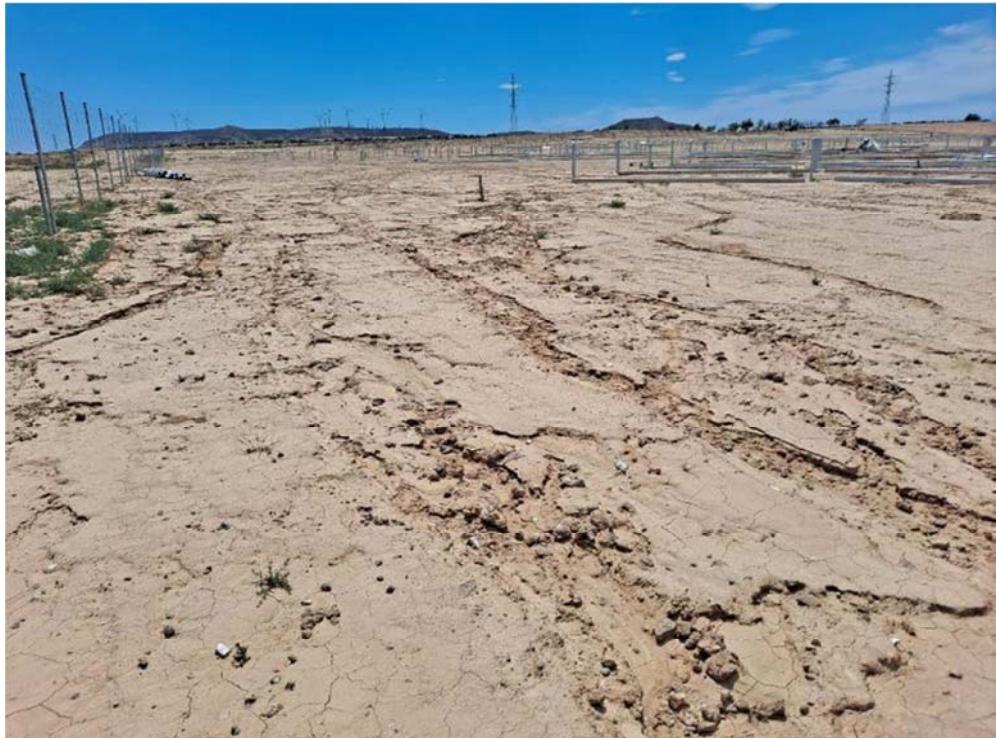
Procesos erosivos		
Indicador	Observaciones	NC
Existencia de regueros erosivos	Existe un reguero que atraviesa la esquina oriental y varios regueros en el sector suroriental del recinto vallado. Están ocasionados por la escorrentía superficial y se encuentran activos.	
Drenajes de las aguas		
Indicador	Observaciones	NC
Encharcamientos dentro de la zona de proyecto	No se han observado zonas encharcadas en este periodo, ya que las visitas no coincidieron con episodios de precipitaciones, aunque sí se han observado zonas con cierta humedad en el sector suroriental.	
Intercepción de zonas de circulación preferente de agua	La zona de proyecto se localiza en una parcela que es atravesada por una zona de circulación de agua preferente que da lugar a una vaguada en la que se desarrolla algún fragmento de cañaveral, a modo de ribazo interior. Además, se observan varios regueros, según se ha indicado anteriormente.

Figura 8.16. Abundantes regueros activos debido a la escorrentía superficial, que discurren por el sector suroriental de la planta

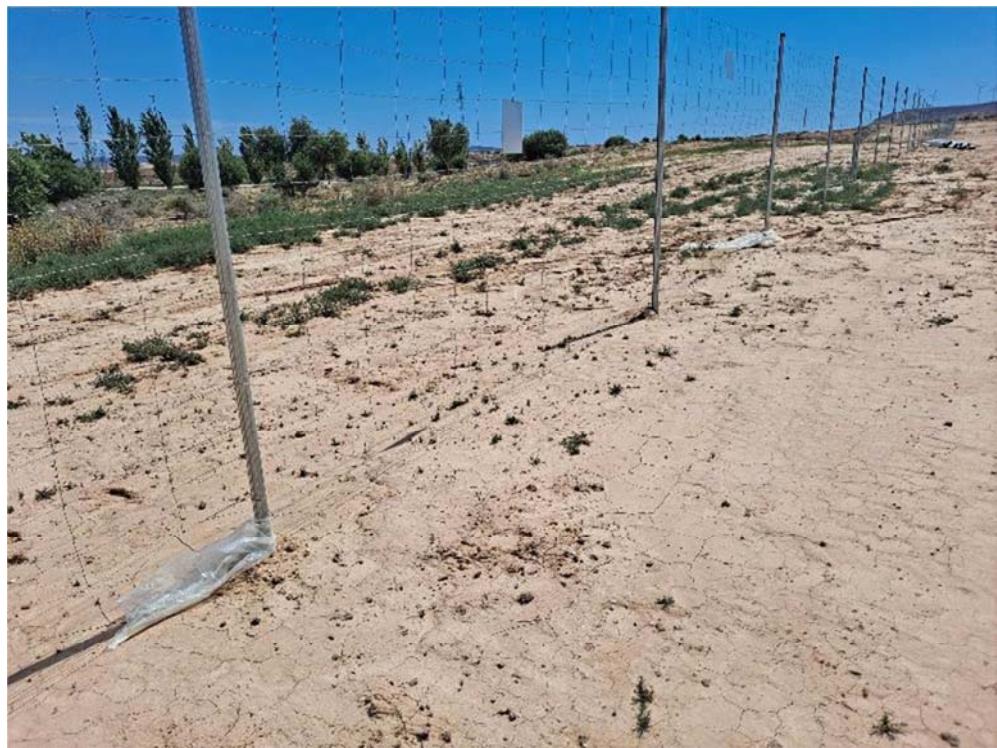
Figura 8.17. Plásticos dispersos por la planta
