Nombre de la instalación:	FV PEÑAFLORES II
Provincia/s ubicación de la instalación:	ZARAGOZA
Nombre del titular:	Fuerzas Energéticas del Sur de Europa IV, S.L
CIF del titular:	B87755476
Nombre de la empresa de vigilancia:	Técnica Y Proyectos S.A.
Tipo de EIA:	Ordinaria
Informe de FASE de:	EXPLOTACIÓN
Periodicidad del informe según DIA	Cuatrimstral
Año de seguimiento nº:	AÑO 3
Nº de informe y año de seguimiento:	INFORME nº2 del AÑO 3
Periodo que recoge el informe:	Diciembre 2023-Marzo 2024

■ Abril 2024

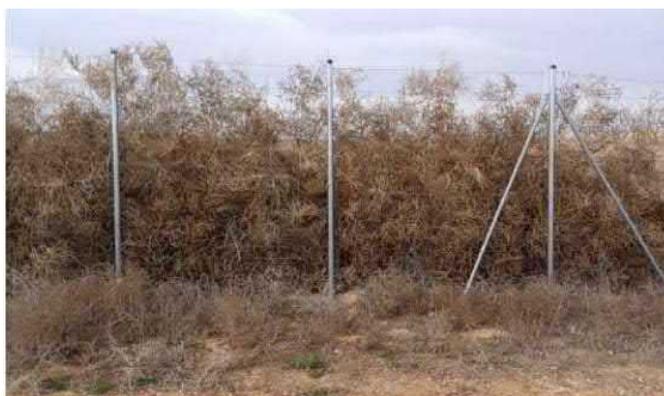
De manera ocasional y como consecuencia de las importantes rachas de viento que se registran en la zona, se han observado acumulaciones importantes de capitanas en varios tramos del vallado que podrían afectar a la correcta permeabilidad del vallado. No obstante, periódicamente el promotor realiza baterías para la retirada de las mismas.

Imagen 4. Acumulaciones de capitanas en la cara exterior del vallado perimetral

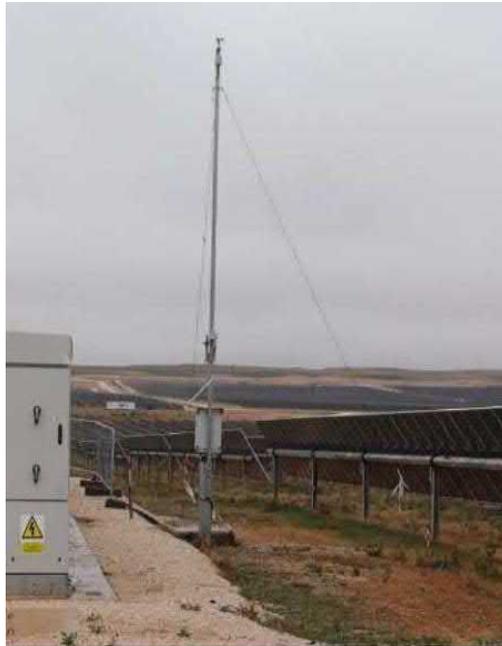
Imagen 6. Tiras de cinta de balizamiento instaladas en los cables de las torres anemométricas con el objetivo de incrementar su visibilidad para la avifauna y quirópteros

Se han renovado las cintas de balizamiento atadas en los cables que dan sujeción a las torres anemométricas, para aumentar su visibilidad y así prevenir posibles colisiones con la avifauna local.

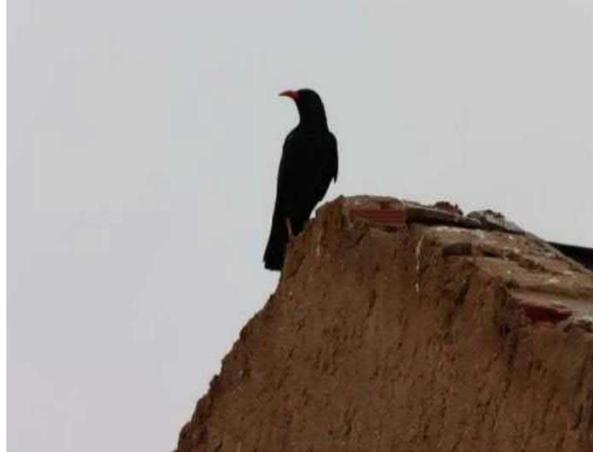
En el mes de noviembre perteneciente al anterior cuatrimestre, parte del tejado se hundió debido a las fuertes ráfagas de viento en la zona. Tras dicho evento, durante la visita correspondiente al mes de marzo se observó un ejemplar de chova piquirroja, por lo que es probable que este año vuelvan a hacer uso de la edificación para la construcción del nido.

Imagen 12. Ejemplar de chova piquirroja en el almacén tras el hundimiento del tejado

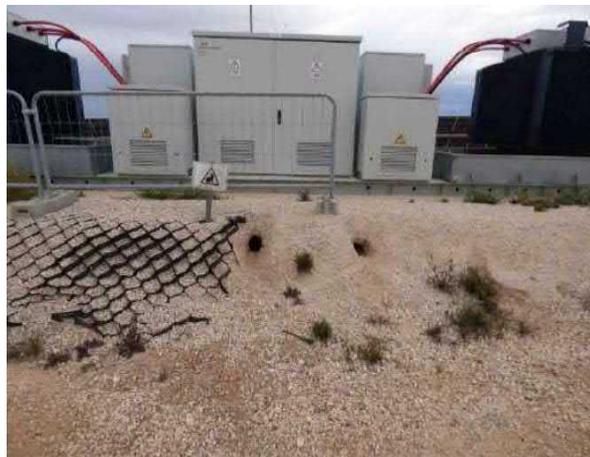
Imagen 15. Madrigueras de conejo debajo de los centros de transformación

Con el fin de prevenir futuros accidentes y daños en las instalaciones, así como regularizar la población de conejos con el objetivo de evitar una superpoblación y la aparición y desarrollo de enfermedades como la mixomatosis, durante el periodo de explotación se han estudiado distintas actuaciones a corto plazo como:

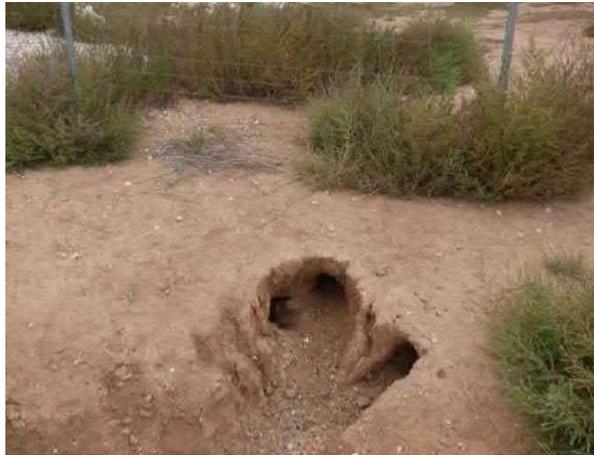
Imagen 16. Madrigueras de conejo bajo los postes del vallado perimetral

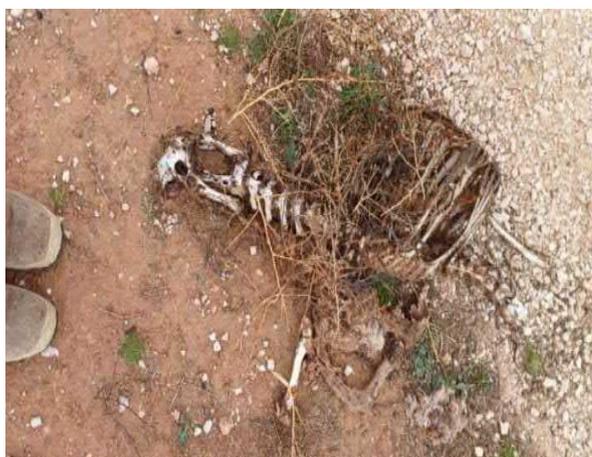
Se localizaron los restos de un cadáver de oveja en el entorno de la planta fotovoltaica. Esto podría favorecer la presencia en la zona de influencia de aves necrófagas o carroñeras, así como otro tipo de fauna terrestre oportunista, por lo que se puso en conocimiento del promotor quien de manera inmediata procedió a la retirada del mismo.

Imagen 18. Restos de un cadáver de oveja en las proximidades de la planta fotovoltaica
