INFORME FINAL OBRA FV PITARCO B

| NOMBRE DE LA INSTALACIÓN | FV PITARCO B |
| INFORME DE FASE DE | CONSTRUCCION |
| PERIODICIDAD DEL INFORME | FINAL |

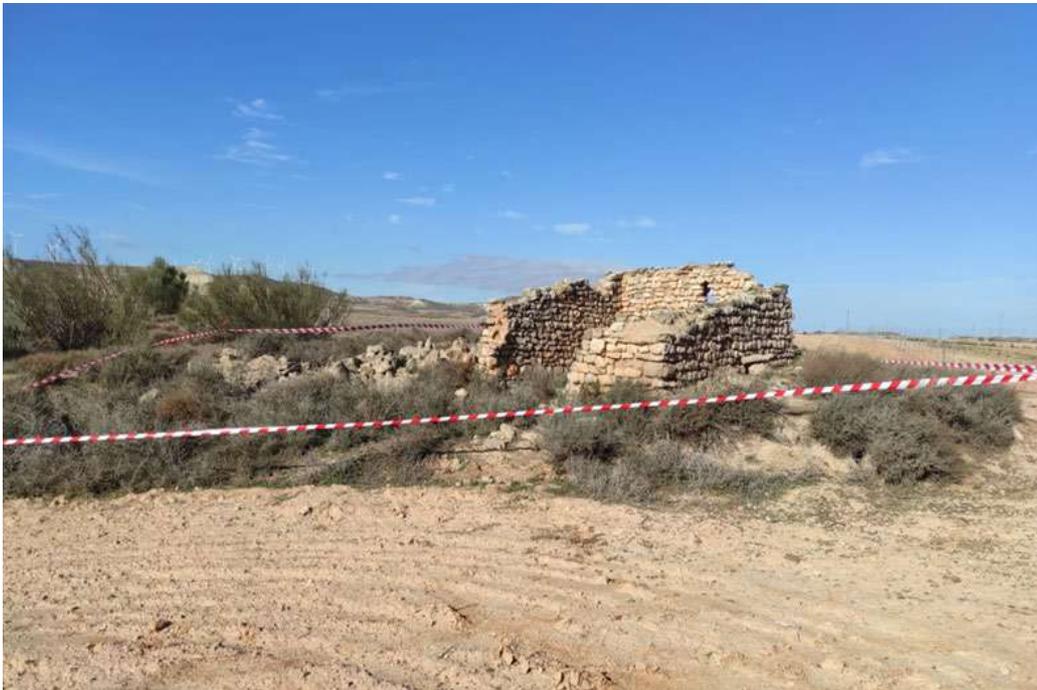
Figura 1. Jalonamiento previo

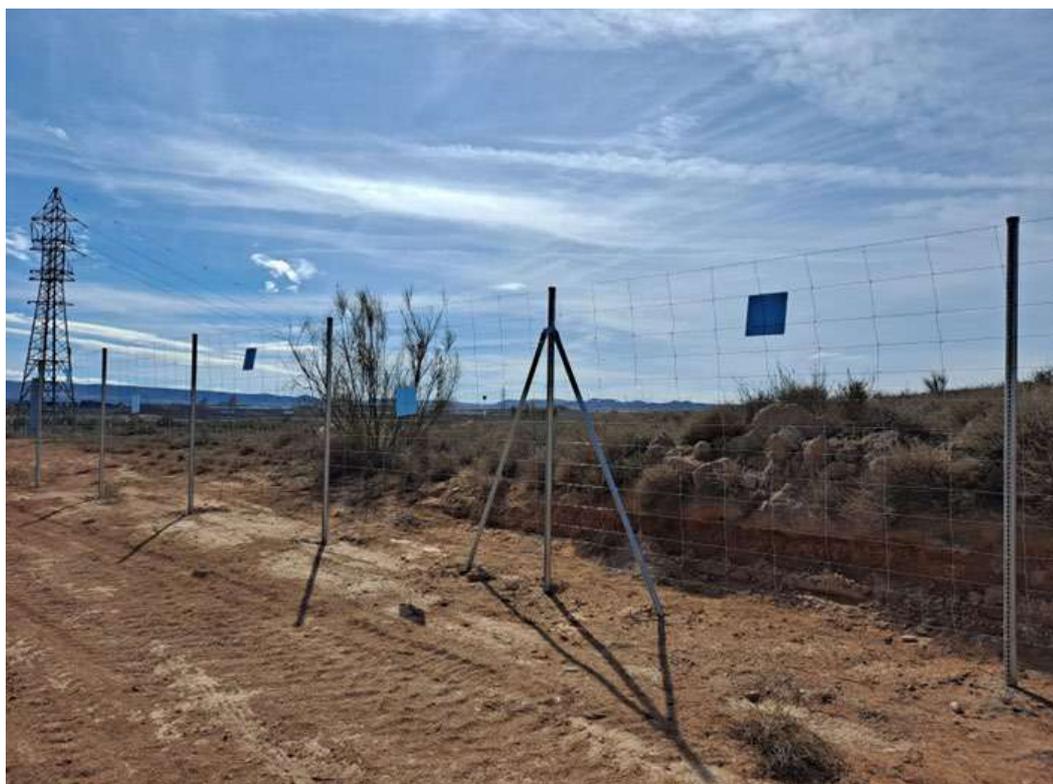
Figura 2. Vallado perimetral con placas anticolidión

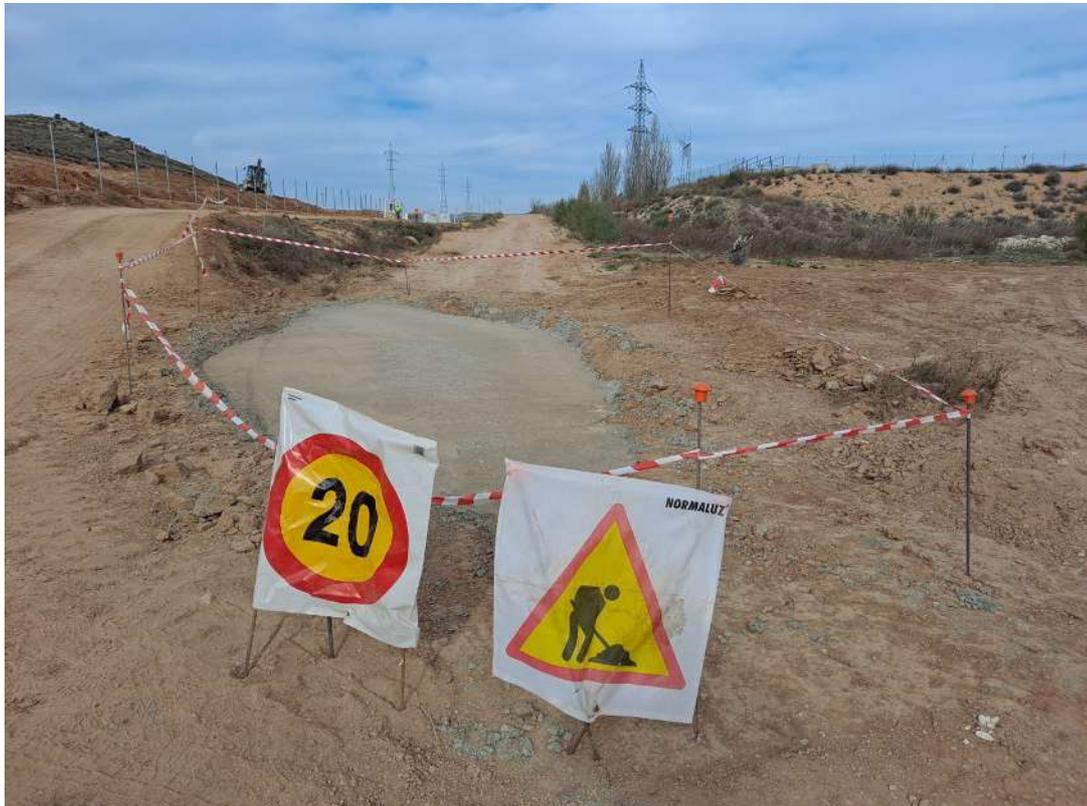
Se restringe la velocidad de circulación por todo el recorrido de la obra a 20 km/hora para minimizar la producción de polvo y se instalan señales que indican esta restricción.

Figura 3. Señalización límite de velocidad

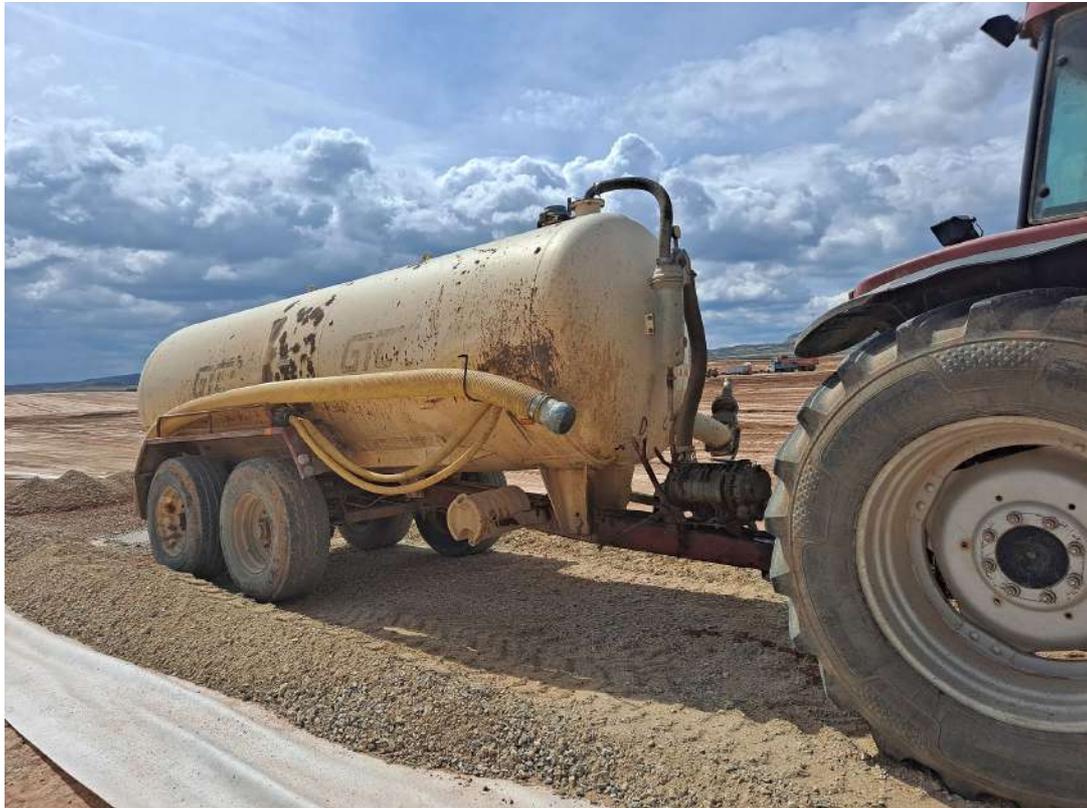
Figura 4. Riego continuado

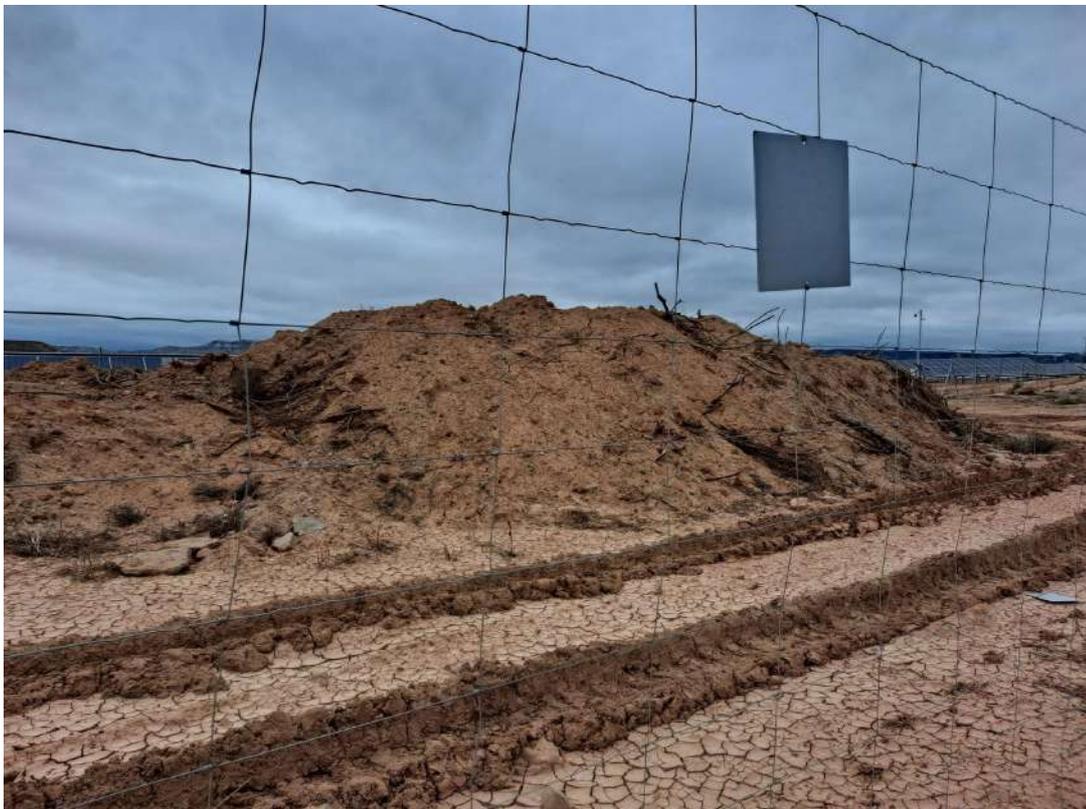
Figura 5. Caballones de tierra acopiados

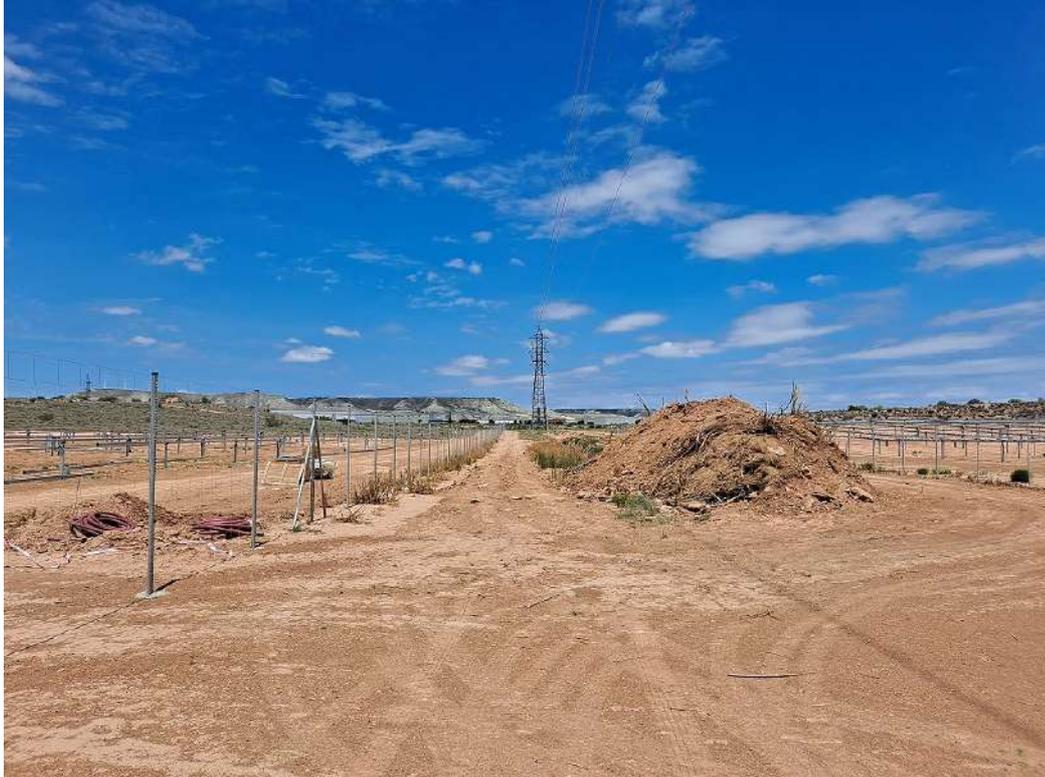
Figura 6. Tierra acopiada para su reutilización posterior

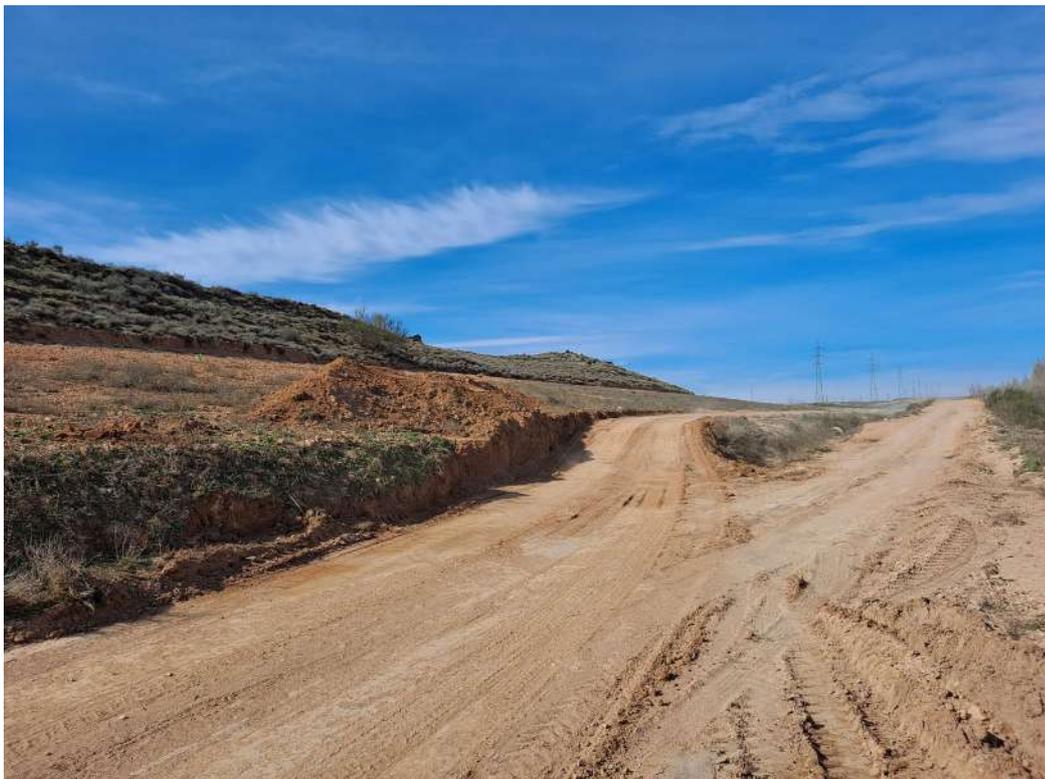
Figura 7. Tierra reutilizada in situ en el talud de entrada

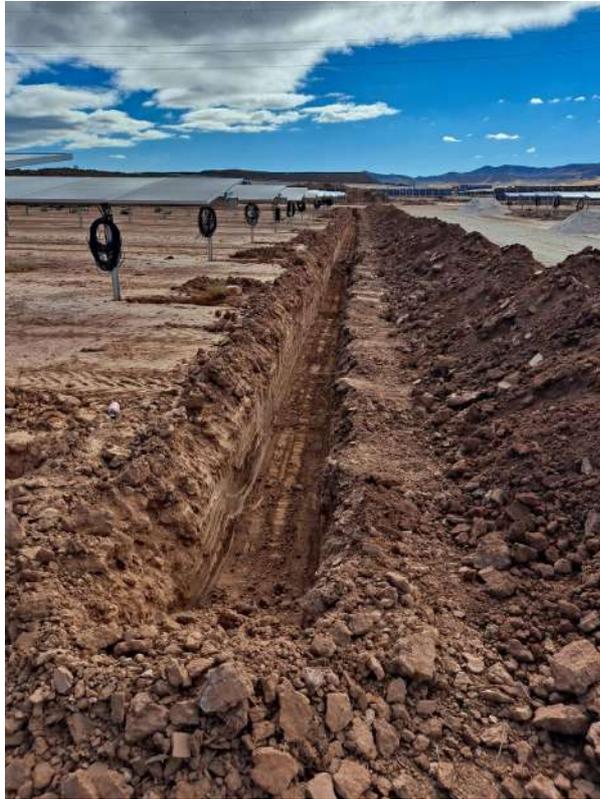
Figura 8. Tierra del zanjeo reutilizada para cerrar canalizaciones subterráneas

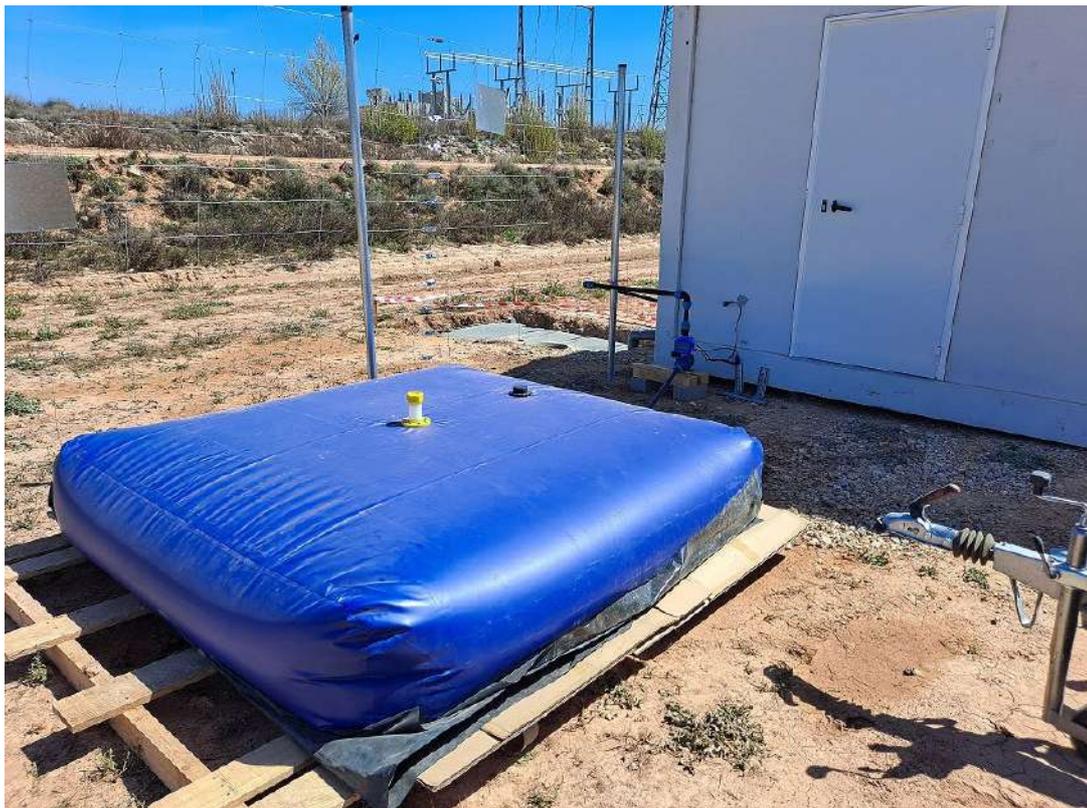
En cuanto a las aguas residuales de vertidos sanitarios, se gestionan mediante una fosa séptica instalada por gestor autorizado y cuya limpieza se realiza cada 3 semanas aproximada. Además, se instalaron varios baños químicos para los trabajadores cuya limpieza y desinfección se ha realizado semanalmente.

Figura 9. Fosa séptica instalada en PITARCO

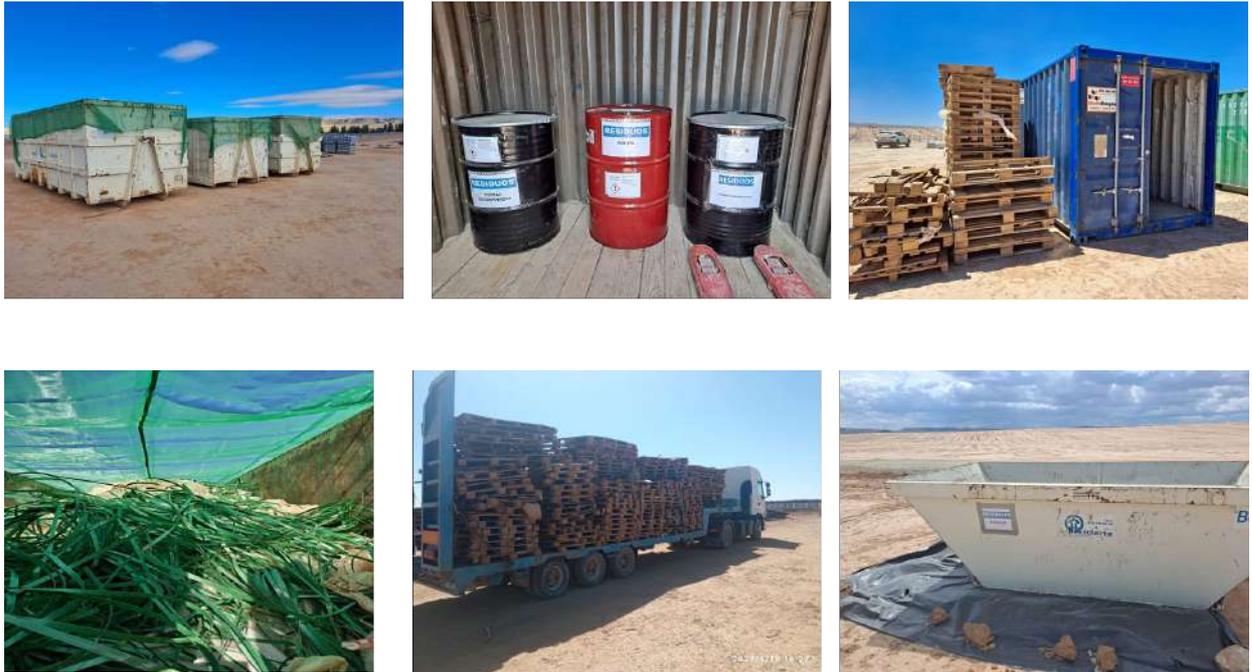
Los materiales recepcionados están almacenados en una zona de acopio señalizada, sobre palets de madera para no tener contacto directo sobre el terreno. La obra está ordenada y no se aprecian vertidos accidentales significativos.

Figura 14. Puntos limpios de RNP Y RP

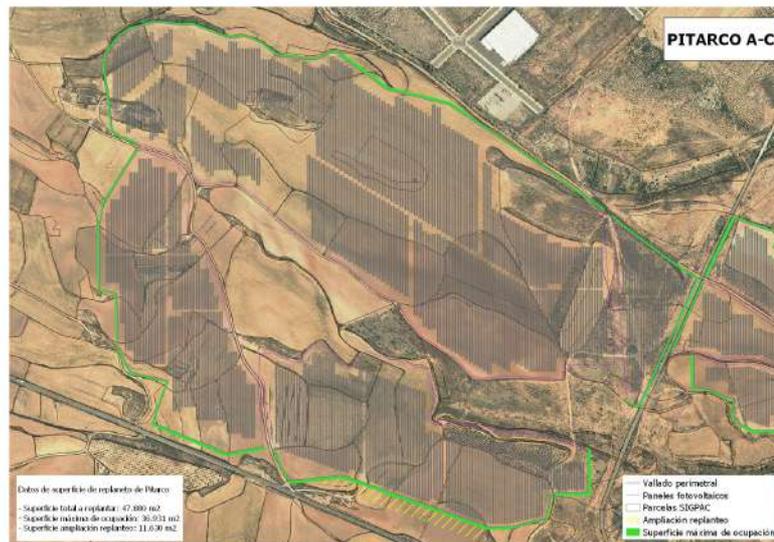
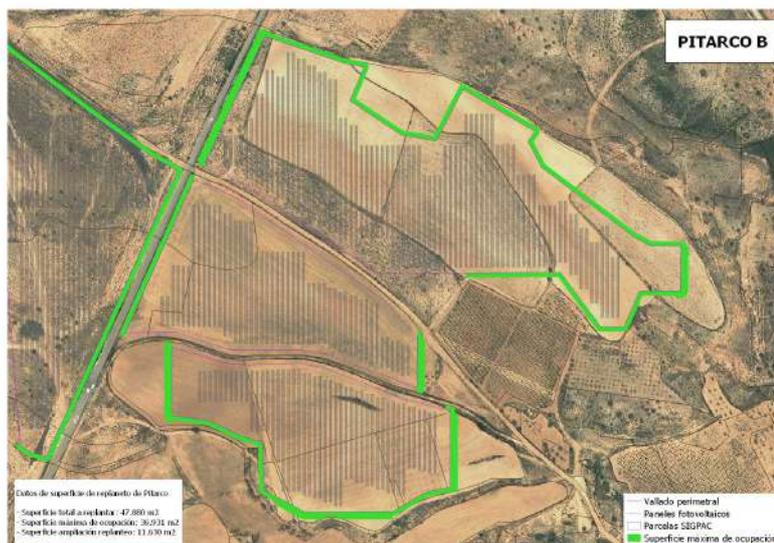
Figura 15. Anchura perimetral revegetada

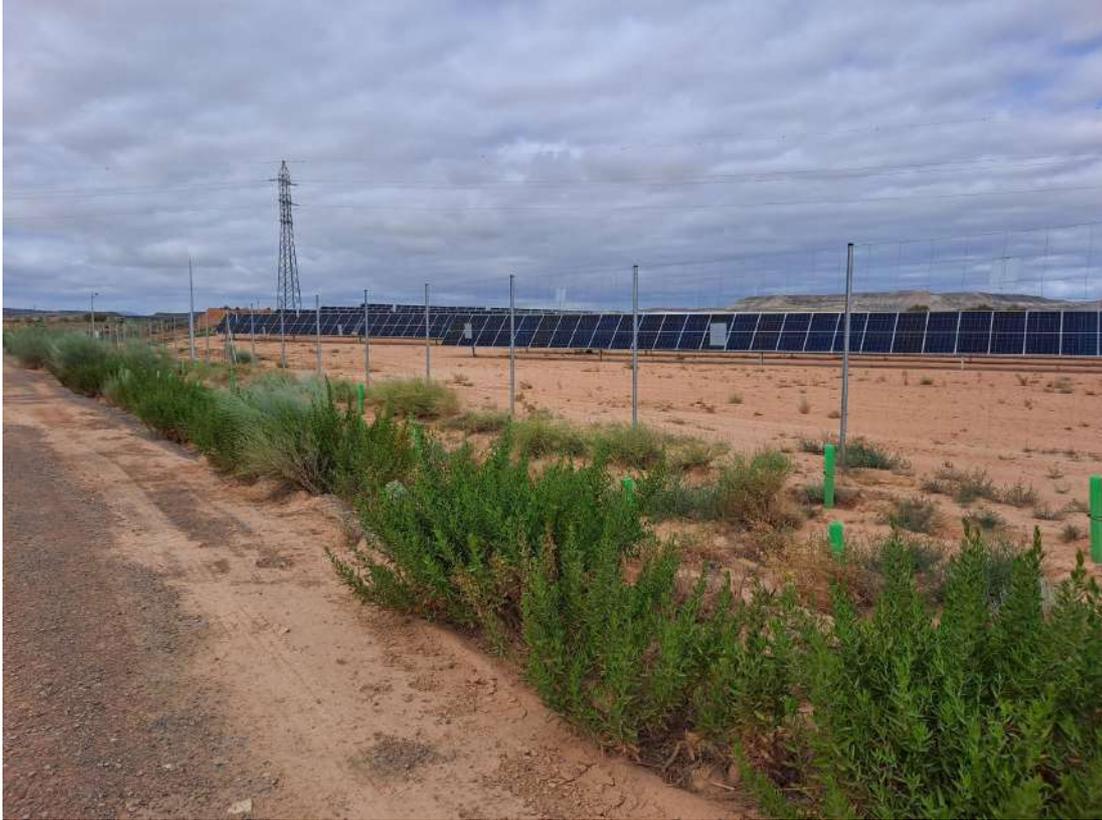
Figura 16. Franja de revegetación perimetral en PITARCO

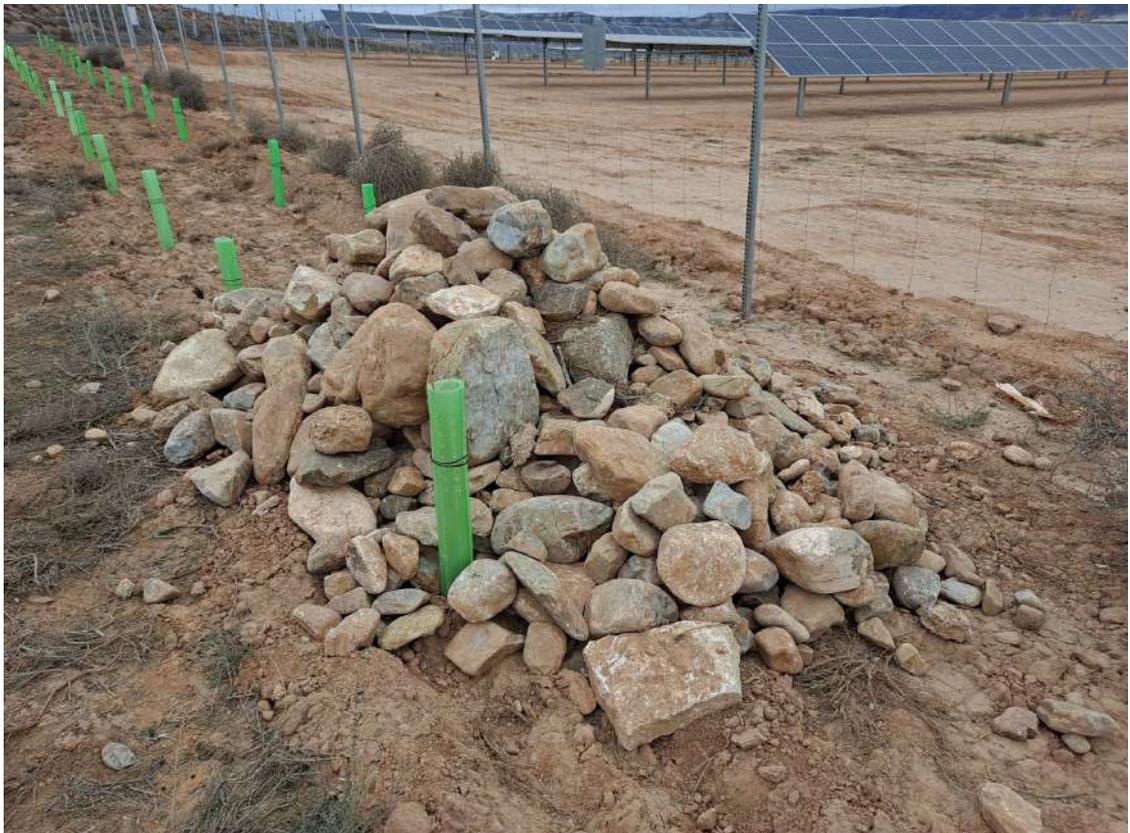
Se ha construido un refugio cada 25 metros con las propias rocas del despedregado del entorno.

Figura 18. Refugio majano instalado

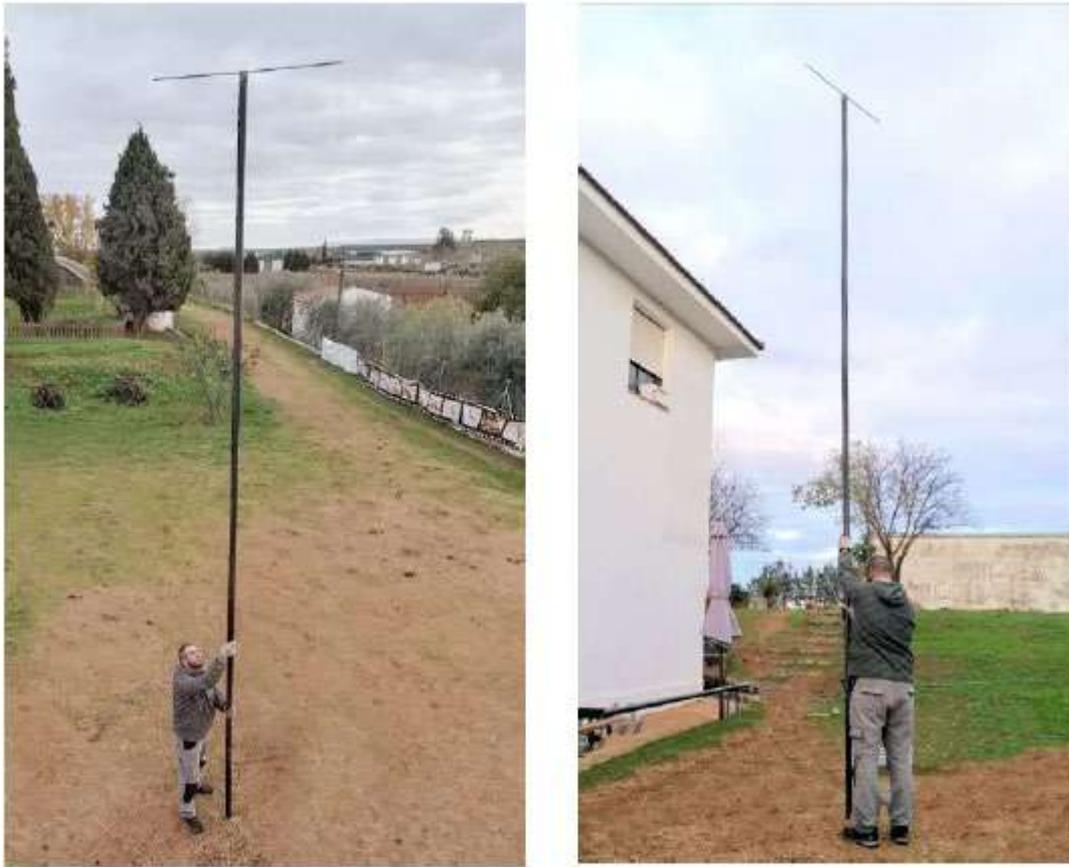
Figura 23. Postes posaderos instalados

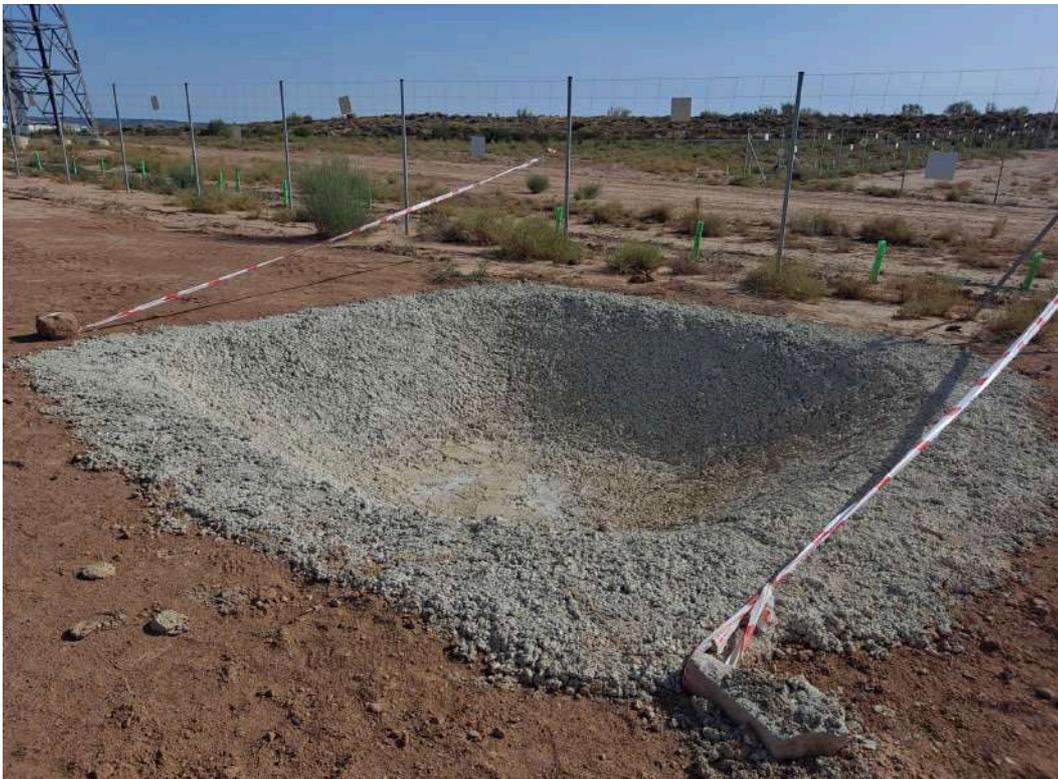
Figura 24. Balsa bebedero instalada

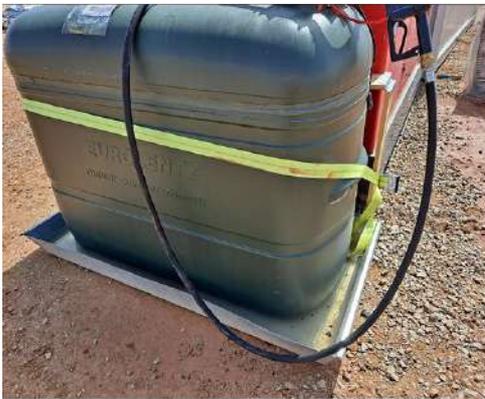
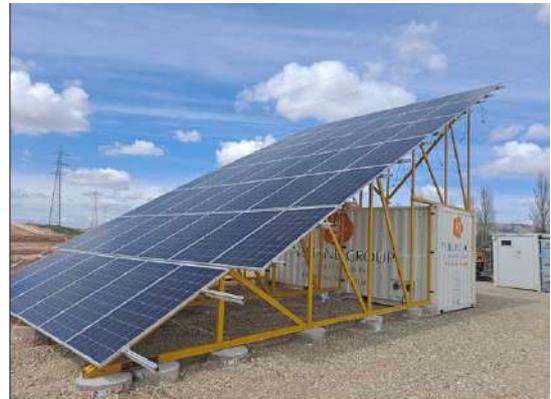
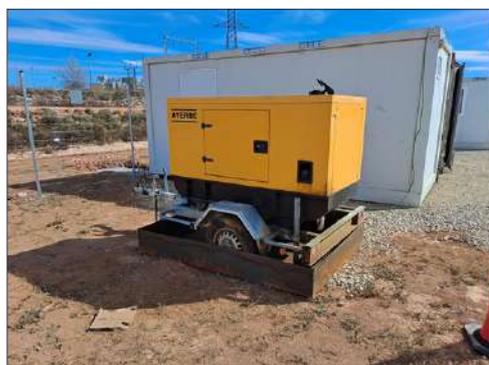
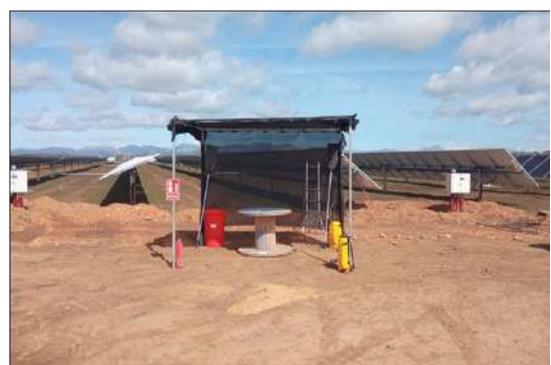
Figura 25. Infraestructuras antiincendios
