JULIO, AGOSTO Y SEPTIEMBRE 2024

INFORME TRIMESTRAL DE VIGILANCIA AMBIENTAL EN FASE DE EXPLOTACIÓN PLANTA SOLAR FOTOVOLTAICA PFV PITARCO A TM MUEL

Nombre de la instalación	FV PITARCO A
TM, Provincia	TM MUEL, ZARAGOZA
Nombre del titular	PITARCO ENERGIA, S.L.
CIF del titular	B99521304
Nombre de la empresa de vigilancia	ENERLAND PROJECT DEVELOPMENT, S.L.
Tipo de EIA	ORDINARIA
Informe de fase de	EXPLOTACIÓN
Periodicidad del informe	TRIMESTRAL
Año de seguimiento	AÑO 2
Nº de informe y año de seguimiento	INFORME N° 1 DEL AÑO 2
Periodo que recoge el informe	JULIO, AGOSTO, SEPTIEMBRE 2024

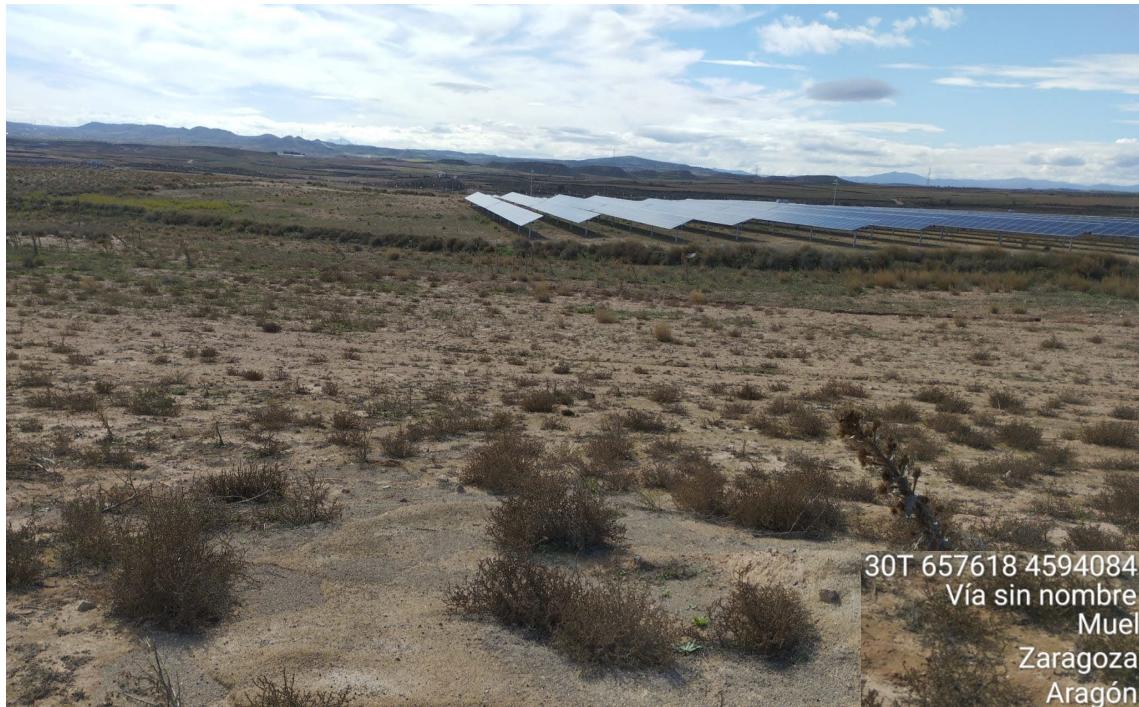
Fotografía 1. Zona restringida de arqueología en buen estado

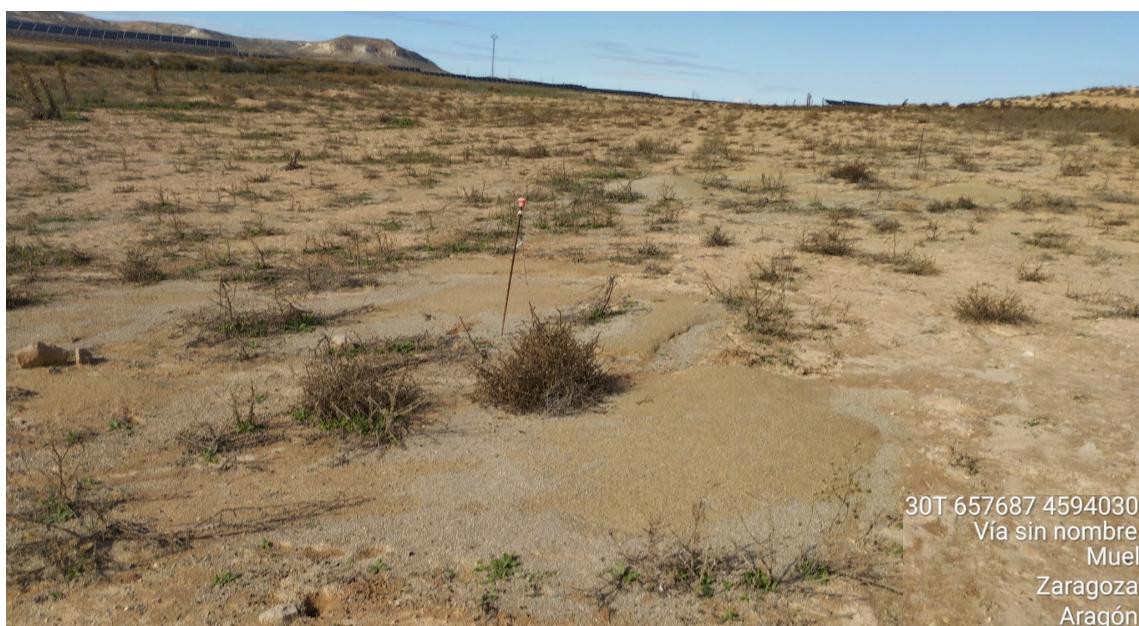
Fotografía 2. Zona restringida arqueológica delimitada

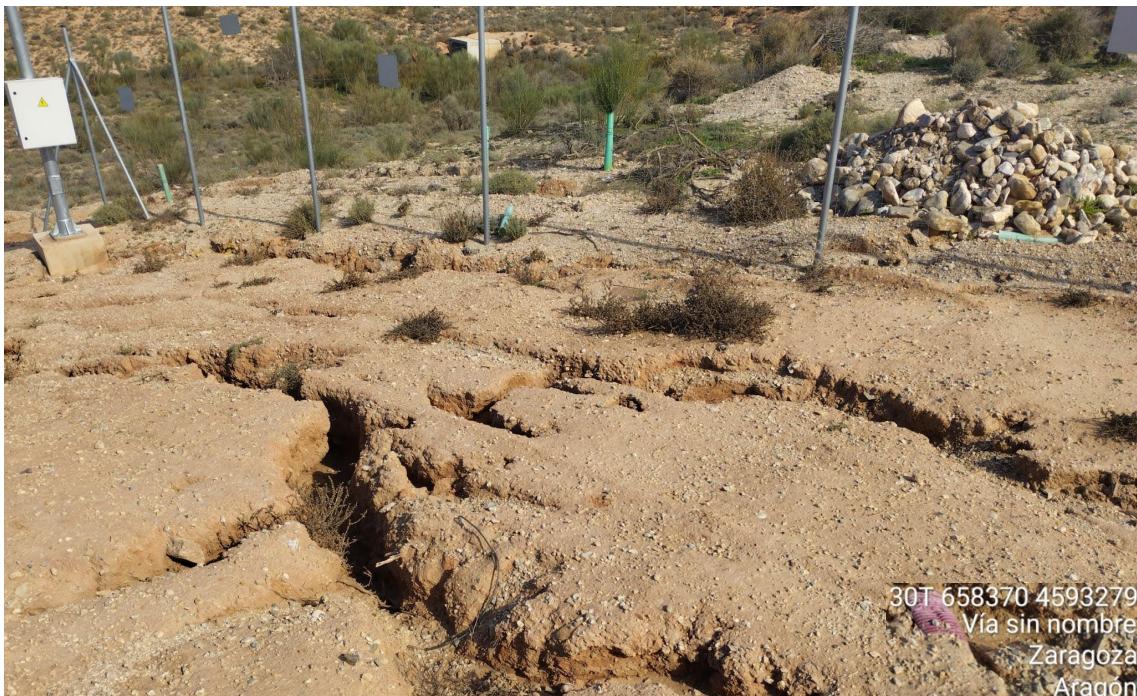
FACTORES DE CONTROL	SEGUIMIENTO	FOTOGRAFIAS	OBSERVACIONES
Estado de los caminos	SI		Se conservan en buen estado
Estado de las cunetas	SI		Se observan deficiencias
Estado de los taludes	SI		Se observan deficiencias
Existencia de erosión	SI		Se detectan grandes cárcavas y grietas de las últimas lluvias torrenciales
Gestión de aguas residuales	SI		La subestación cuenta con sistema de gestión de aguas para el personal. Seguimiento realizado por Operación y Mantenimiento
Suministro agua potable	SI		La subestación está dotada con depósito de agua para el abastecimiento. Seguimiento realizado por Operación y Mantenimiento
Otros:

Fotografía 3. Evidentes signos de erosión creados por las ultimas lluvias torrenciales

Acciones correctoras: el promotor ha adoptado una serie de medidas correctivas para prevenir la erosión y la escorrentía en las parcelas de implantación del parque.

Se prevé el relleno y compactación de las cárcavas más pronunciadas, la estabilización de taludes y la siembra con malla de coco en las partes con más pendiente.

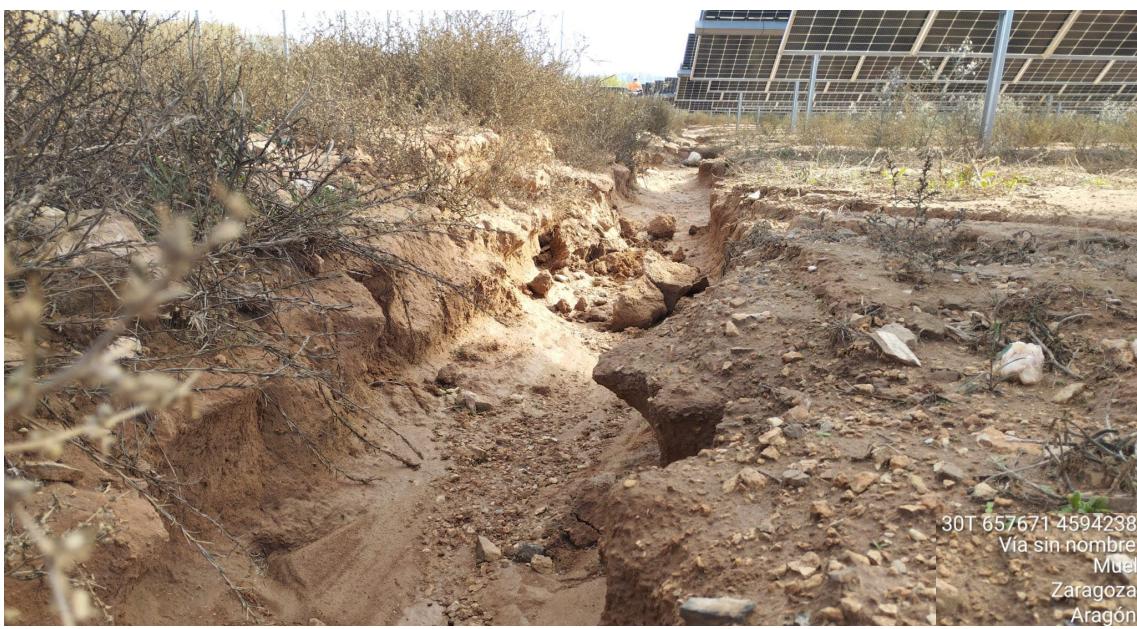
Fotografía 4. Grandes cárcavas en las cunetas perimetrales

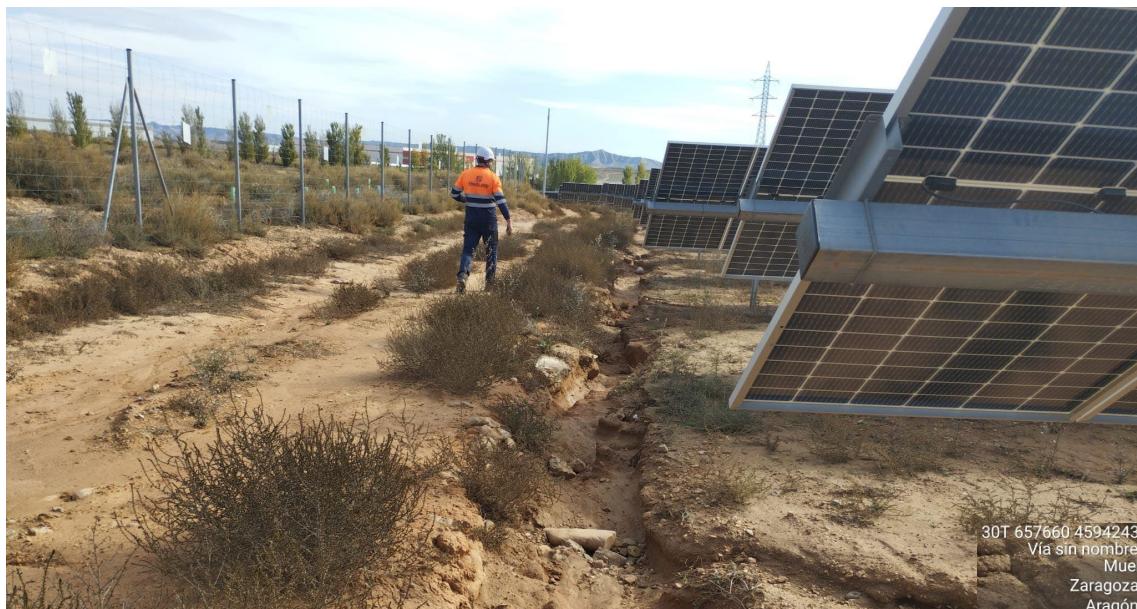
Fotografía 5. Estado de los drenajes tras las ultimas lluvias de final de verano

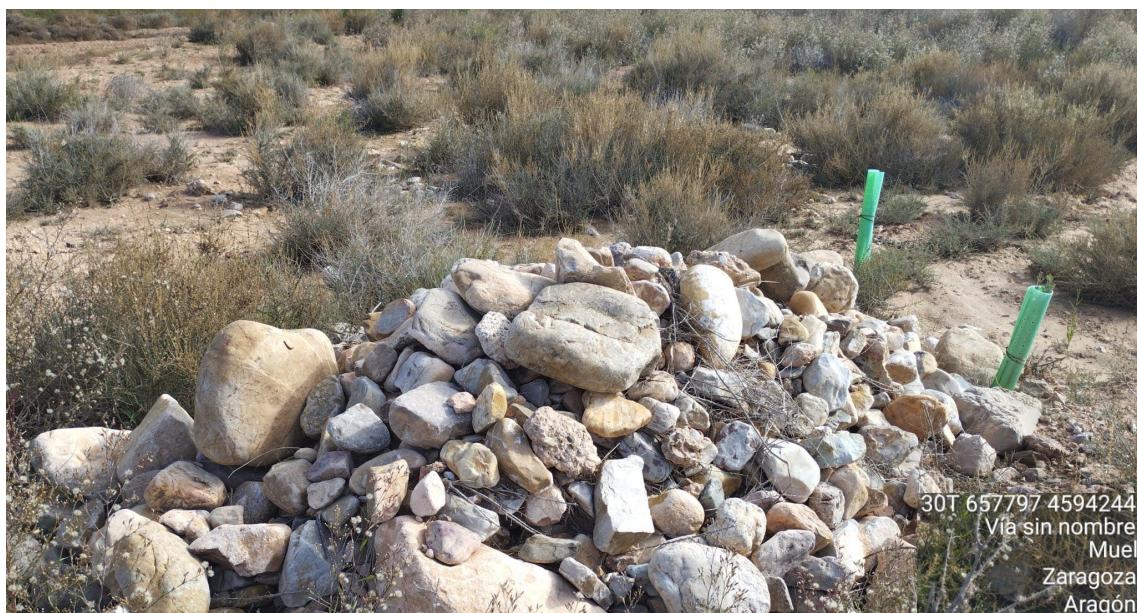
Fotografía 6. Buen estado de los majanos

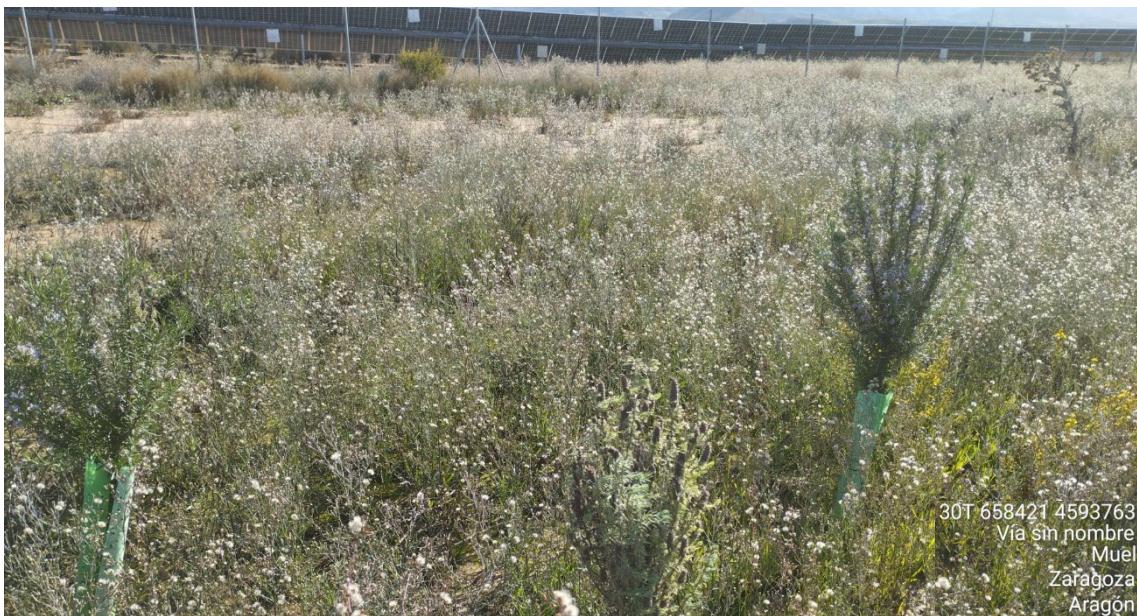
La pantalla vegetal perimetral, en general, está en buen estado. Las especies aromáticas se han adaptado a las condiciones climáticas de la zona. Sin embargo, algunos sectores al oeste, afectados por grandes rachas de viento, aparecen desprovistos de vegetación. Por lo que será necesario incidir en las labores de reposición de marras programadas para finales de año, esperando una época más fría y lluviosa.

Fotografía 7. Buena cobertura vegetal de la pantalla perimetral

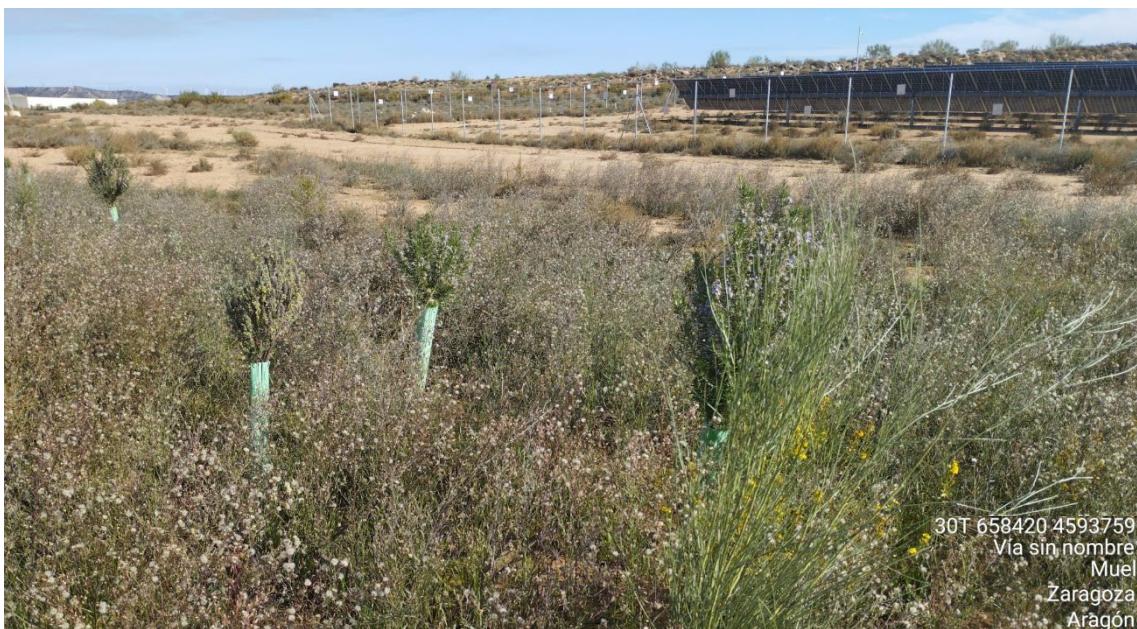
Fotografía 8. Ejemplares de tomillo de buen porte tras la revegetación perimetral

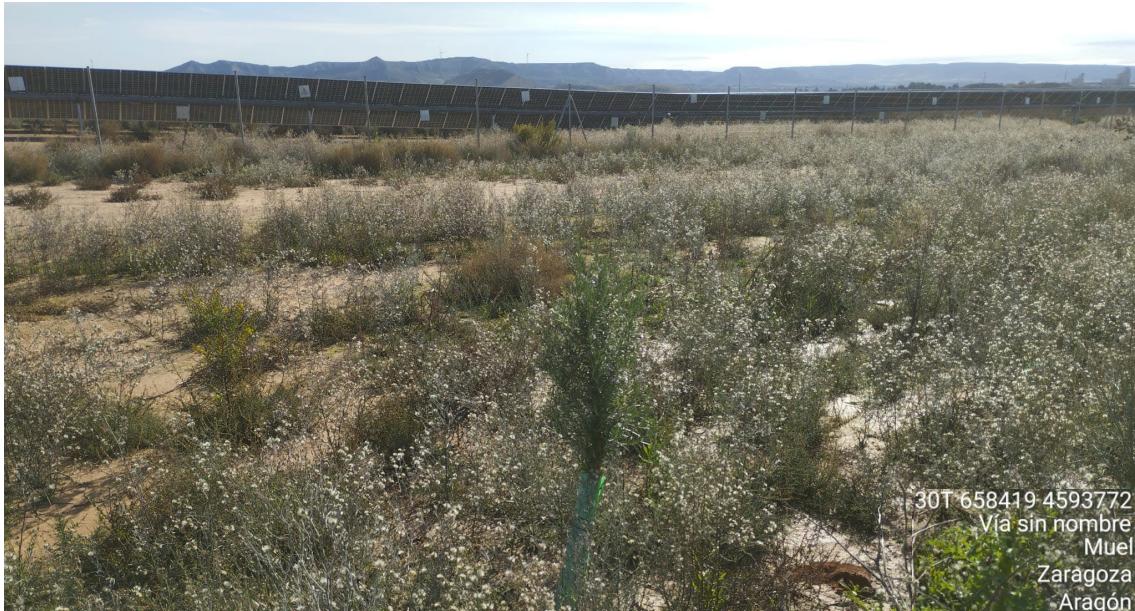
Fotografía 9. Revegetación espontánea de la zona creando un zona amplia herbácea-arbustiva

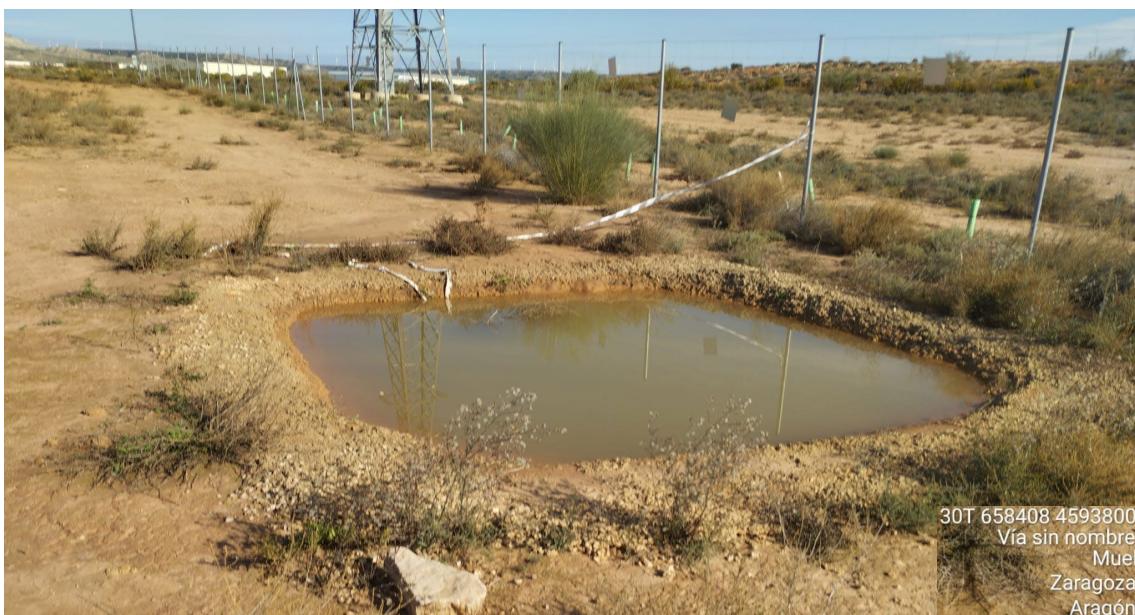
Fotografía 10. Estado actual de la balsa bebedero
