### INFORME TRIMESTRAL DE VIGILANCIA AMBIENTAL EN FASE DE EXPLOTACIÓN PLANTA SOLAR FOTOVOLTAICA PFV PITARCO B TM MUEL

| Nombre de la instalación | FV PITARCO B |
| Informe de fase de | EXPLOTACIÓN |
| Nº de informe y año de seguimiento | INFORME Nº 1 DEL AÑO 2 |

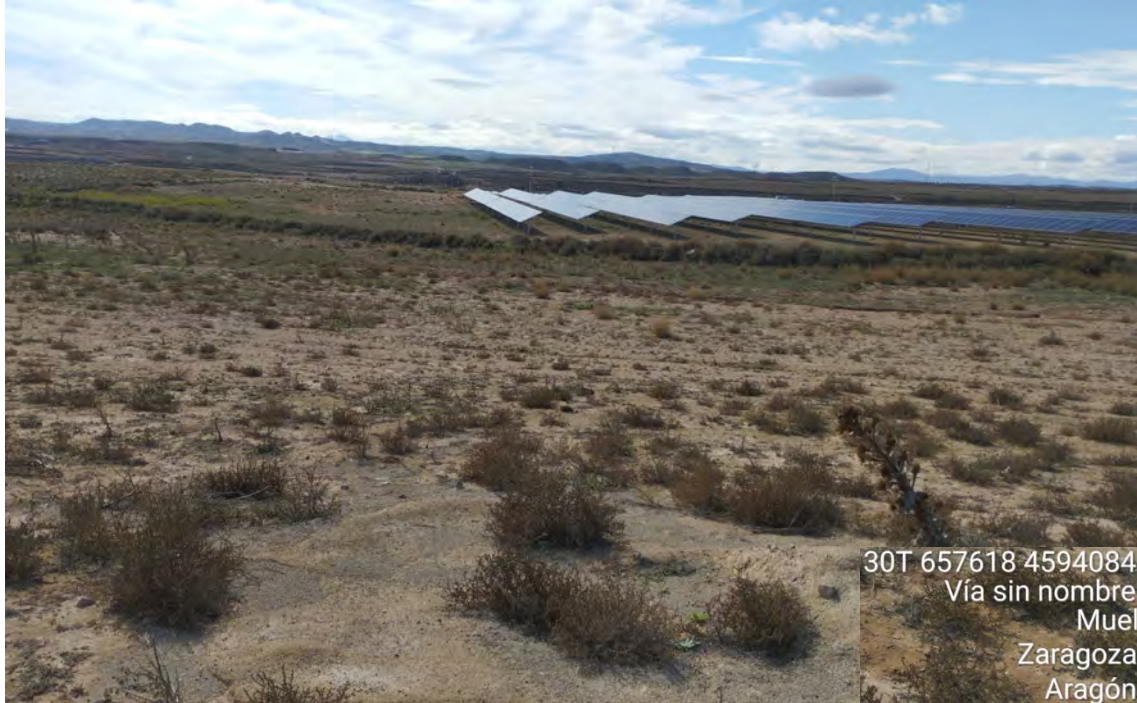
*Fotografía 1. Zona restringida de arqueología en buen estado*

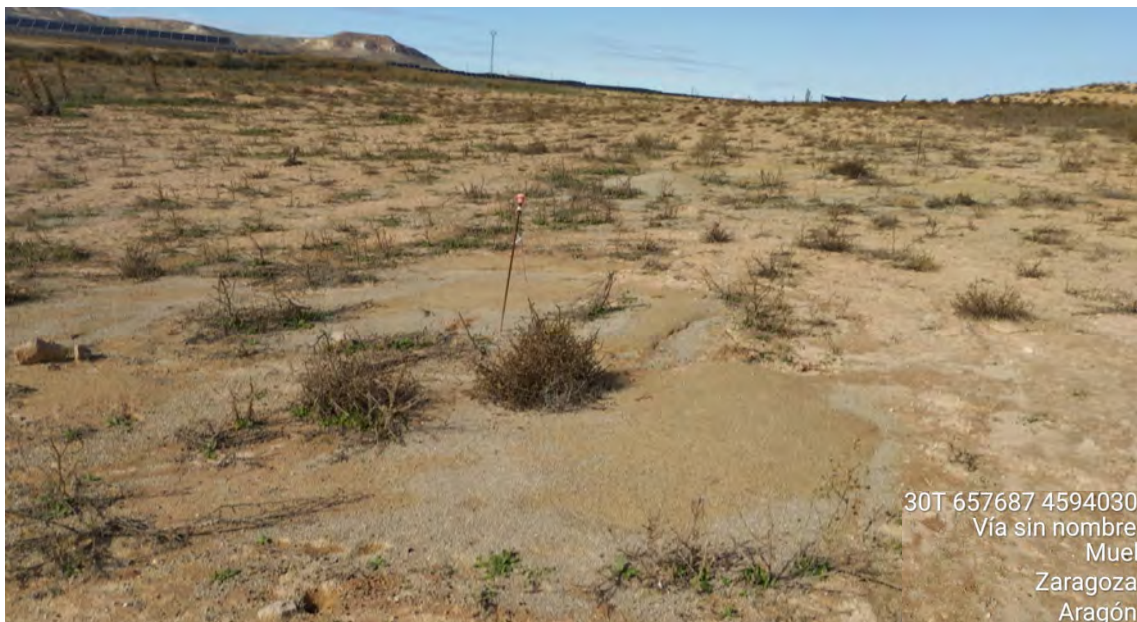
*Fotografía 2. Zona restringida arqueologica delimitada*

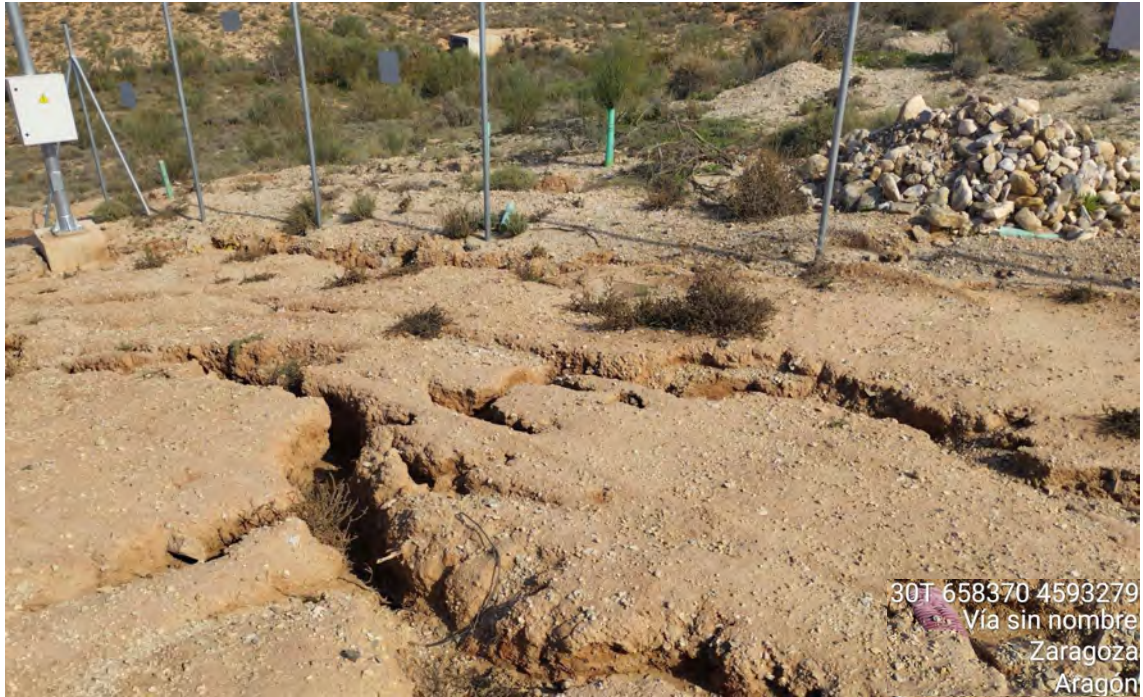
| FACTORES DE CONTROL | SEGUIMIENTO | FOTOGRAFIAS | OBSERVACIONES |
|---|---|---|---|
| Existencia de erosión | SI | | Se detectan grandes cárcavas y grietas de las últimas lluvias torrenciales |

*Fotografía 3. Evidentes signos de erosión creados por las ultimas lluvias torrenciales*

Se prevé el relleno y compactación de las cárcavas más pronunciadas, la estabilización de taludes y la siembra con malla de coco en las partes con más pendiente.

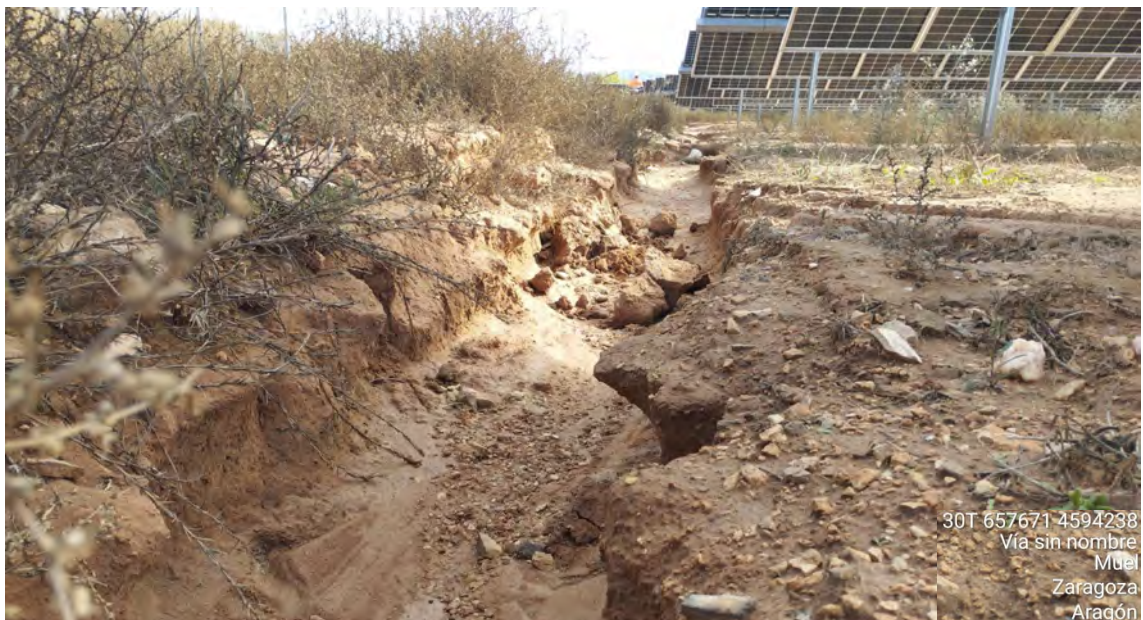
| FACTORES DE CONTROL | SEGUIMIENTO | FOTOGRAFIAS | OBSERVACIONES |
|---|---|---|---|
| Estado de las cunetas | SI | | Se observan deficiencias |

*Fotografía 4. Grandes cárcavas en las cunetas perimetrales*

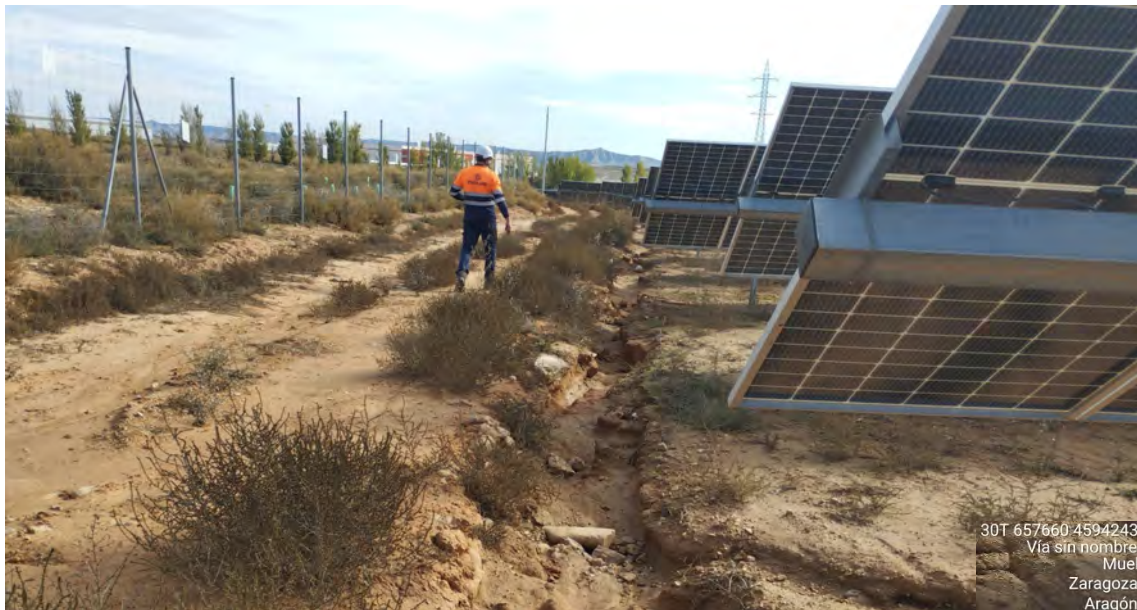
*Fotografía 5. Estado de los drenajes tras las últimas lluvias de final de verano*

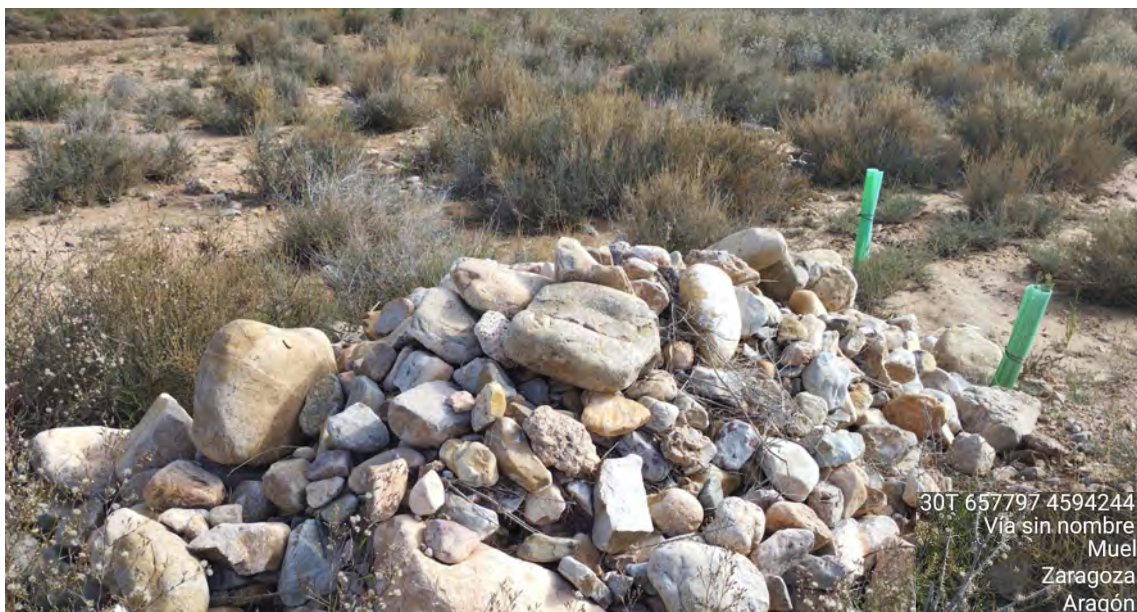
*Fotografía 6. Buen estado de los majanos*

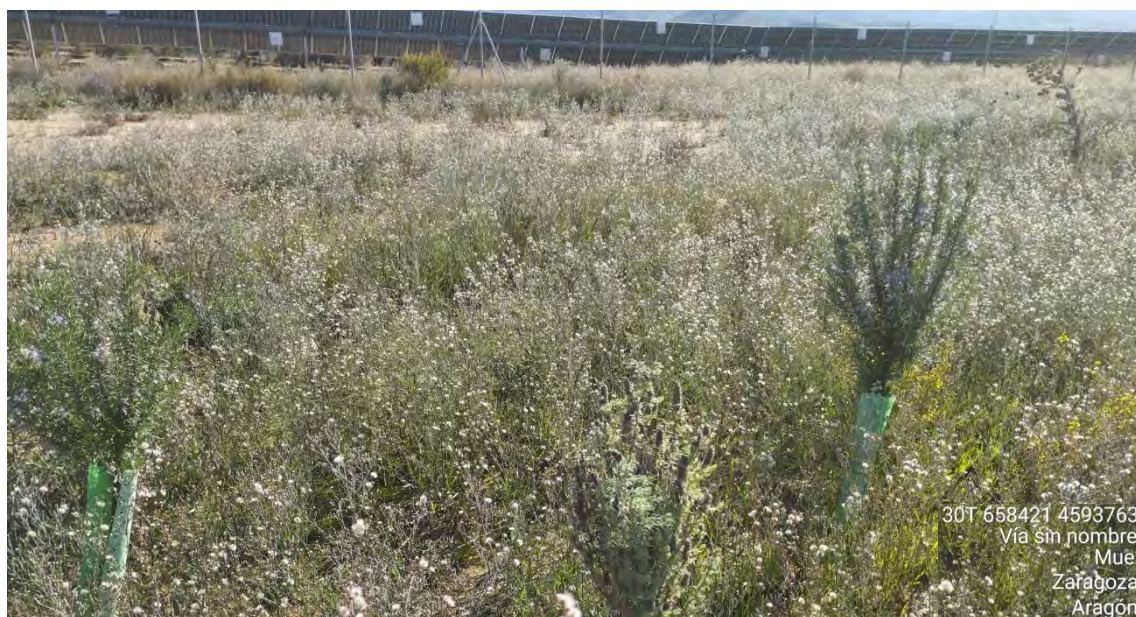
La pantalla vegetal perimetral, en general, está en buen estado. Las especies aromáticas se han adaptado a las condiciones climáticas de la zona. Sin embargo, algunos sectores al oeste, afectados por grandes rachas de viento, aparecen desprovistos de vegetación. Por lo que será necesario incidir en las labores de reposición de marras programadas para finales de año, esperando una época más fría y lluviosa.

*Fotografía 7. Buena cobertura vegetal de la pantalla perimetral*

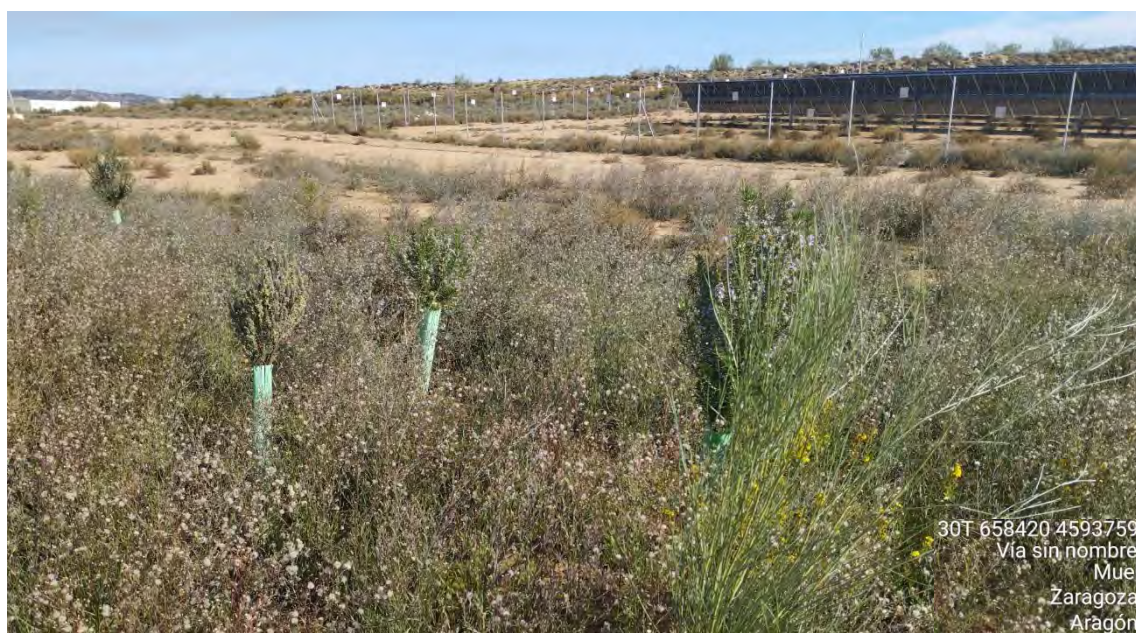
*Fotografía 8. Ejemplares de tomillo de buen porte tras la revegetación perimetral*

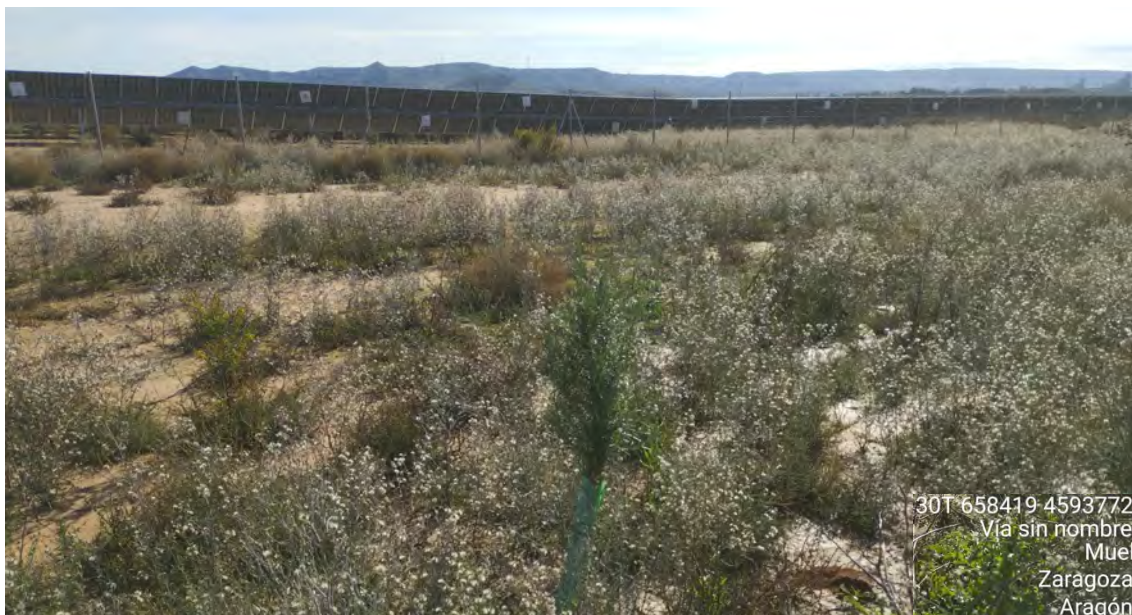
*Fotografía 9. Revegetación espontánea de la zona creando un zona amplia herbácea-arbustiva*

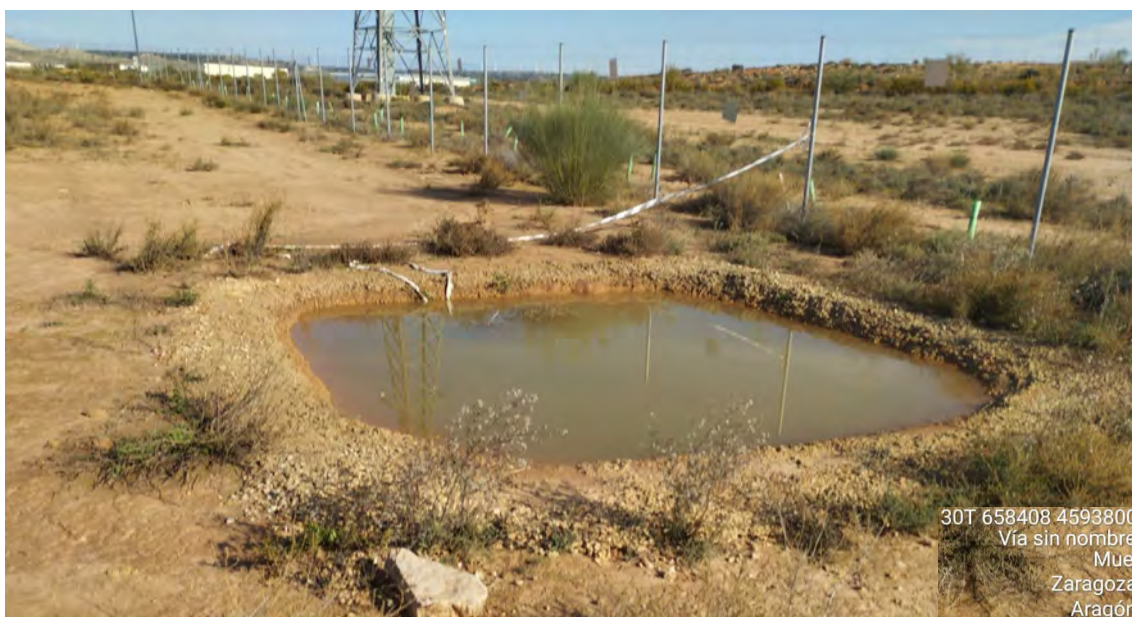
*Fotografía 10. Estado actual de la balsa bebedero*
