### INFORME TRIMESTRAL DE VIGILANCIA AMBIENTAL EN FASE DE EXPLOTACIÓN PLANTA SOLAR FOTOVOLTAICA PFV PITARCO C TM MUEL

| Nombre de la instalación | FV PITARCO C |
| Nº de informe y año de seguimiento | INFORME Nº 1 DEL AÑO 2 |
| Periodo que recoge el informe | JULIO, AGOSTO, SEPTIEMBRE 2024 |

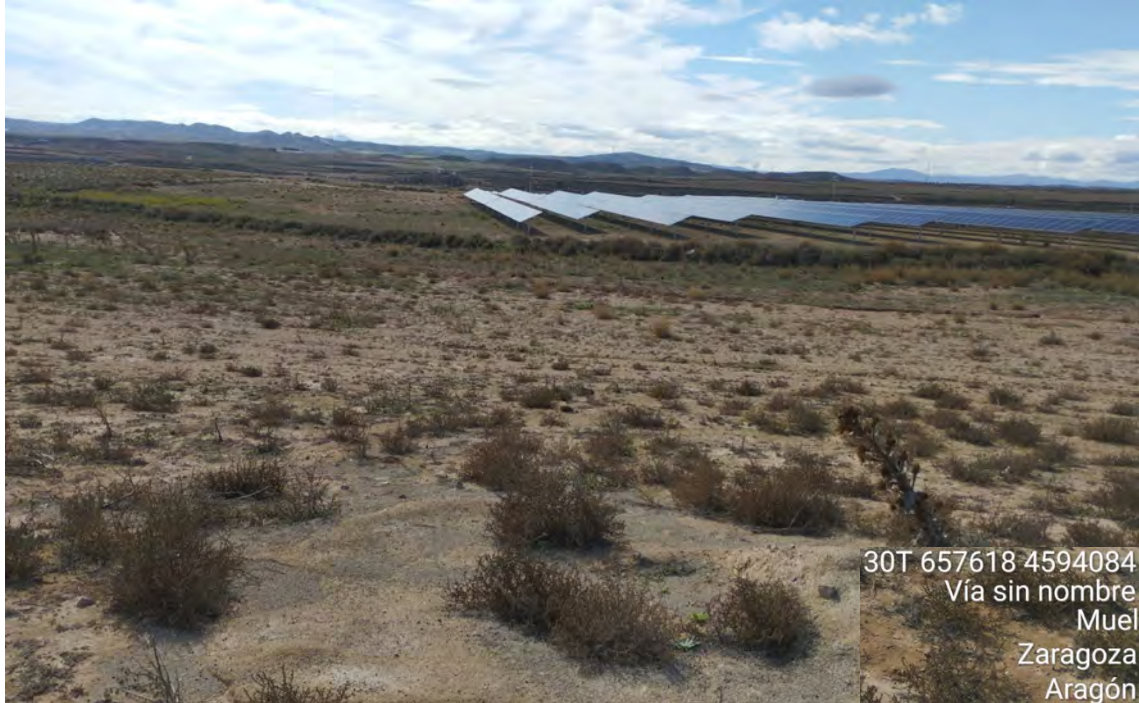
*Fotografía 1. Zona restringida de arqueología en buen estado*

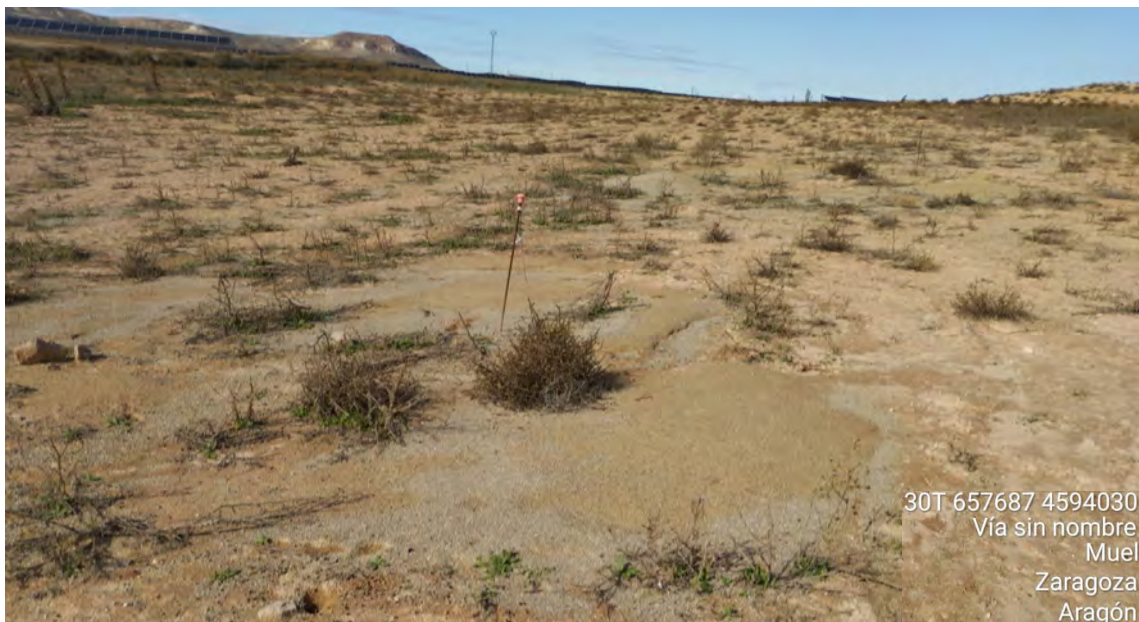
*Fotografía 2. Zona restringida arqueologica delimitada*

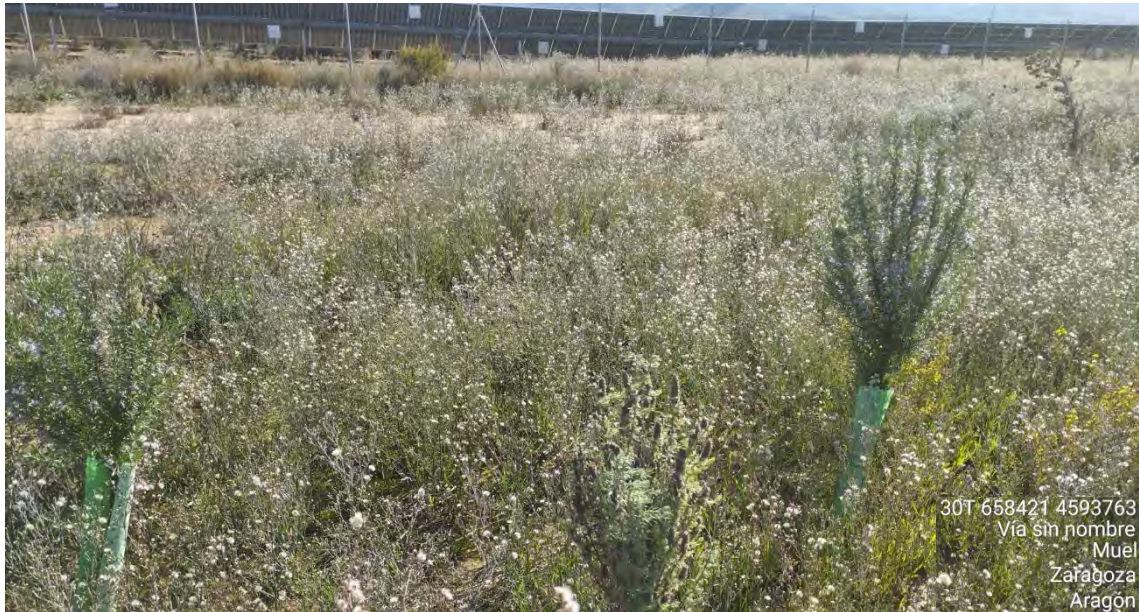
*Fotografía 7. Buena cobertura vegetal de la pantalla perimetral*

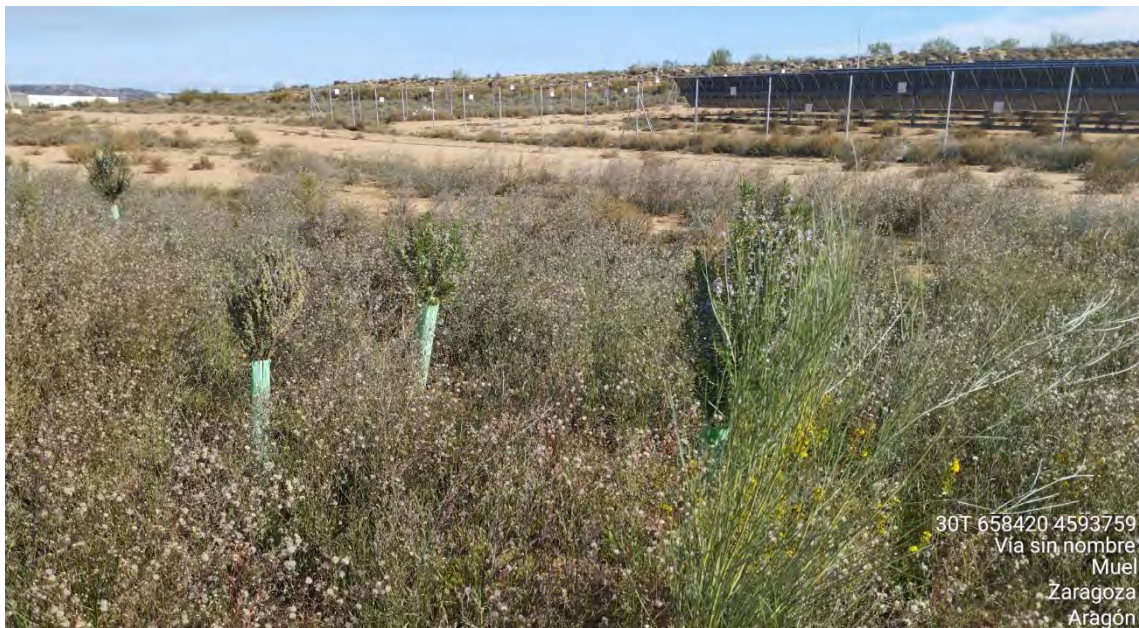
*Fotografía 8. Ejemplares de tomillo de buen porte tras la revegetación perimetral*

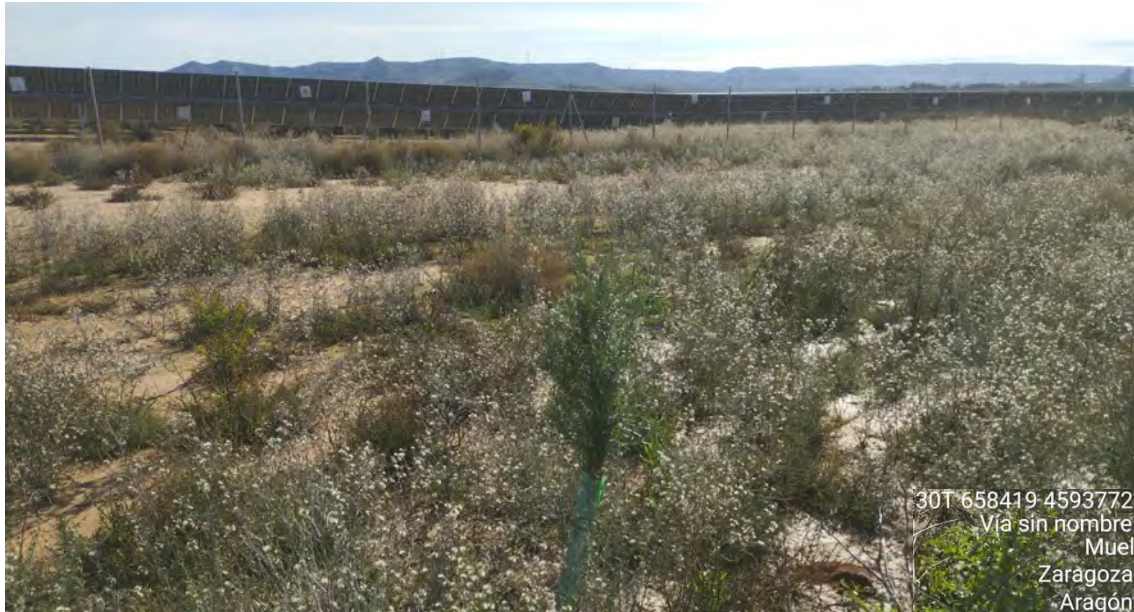
*Fotografía 9. Revegetación espontánea de la zona creando un zona amplia herbácea-arbustiva*

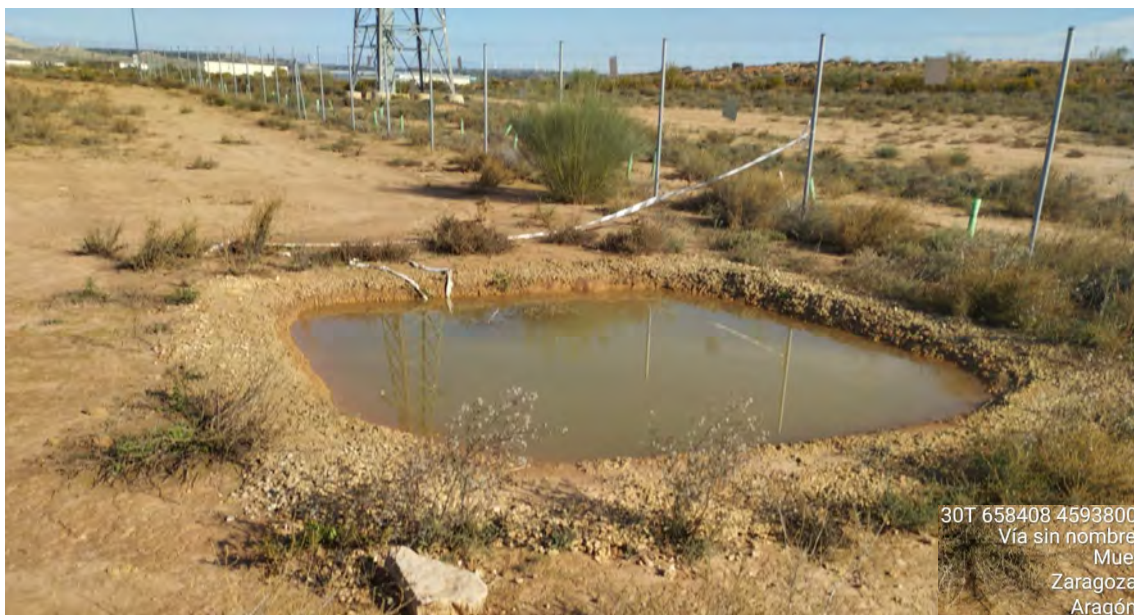
*Fotografía 10. Estado actual de la balsa bebedero*
