**INSTALACIÓN FOTOVOLTAICA "SAN PEDRO" Y CONEXIÓN A RED 15 kV
ÉPILA (ZARAGOZA)
INFORME DE VIGILANCIA AMBIENTAL**

Nombre de la instalación	FV San Pedro
Provincia de la instalación	Zaragoza
Nombre del titular	Inversiones Renomosa, S.L.
CIF del titular	B99533820
Nombre de la empresa de la vigilancia	José Vicente Andrés Ros
Tipo de EIA	Simplificada
Informe en Fase de	Construcción
Periodicidad del informe según DIA	Mensual
Año de seguimiento nº	Año 1
nº de informe y año de seguimiento	Informe nº 3 del año 1
Periodo que recoge el informe	Septiembre 2023

Nº Expte. INAGA 500201/01B/2020/09286

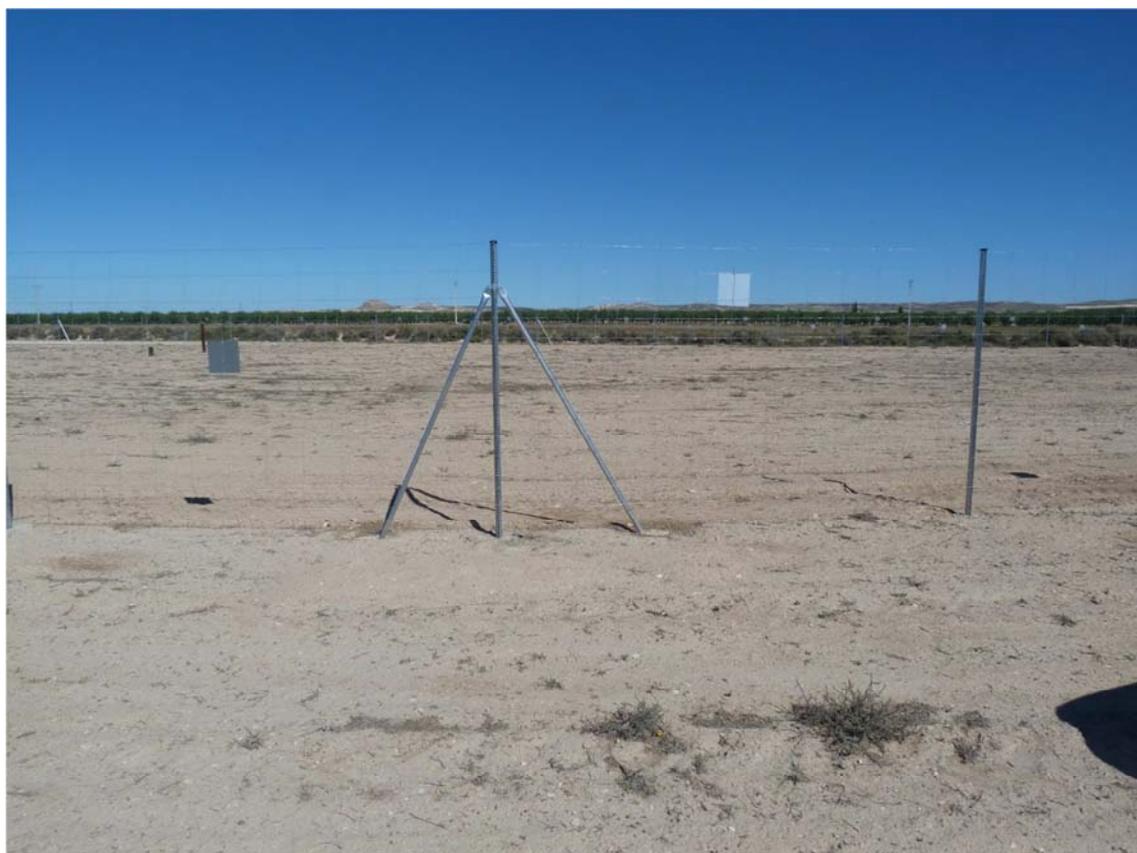
- Apertura de pasos de fauna e instalación de las placas metálicas en el vallado de las tres plantas

Figura 4.1. Instalación de placas y pasos de fauna abiertos en el vallado

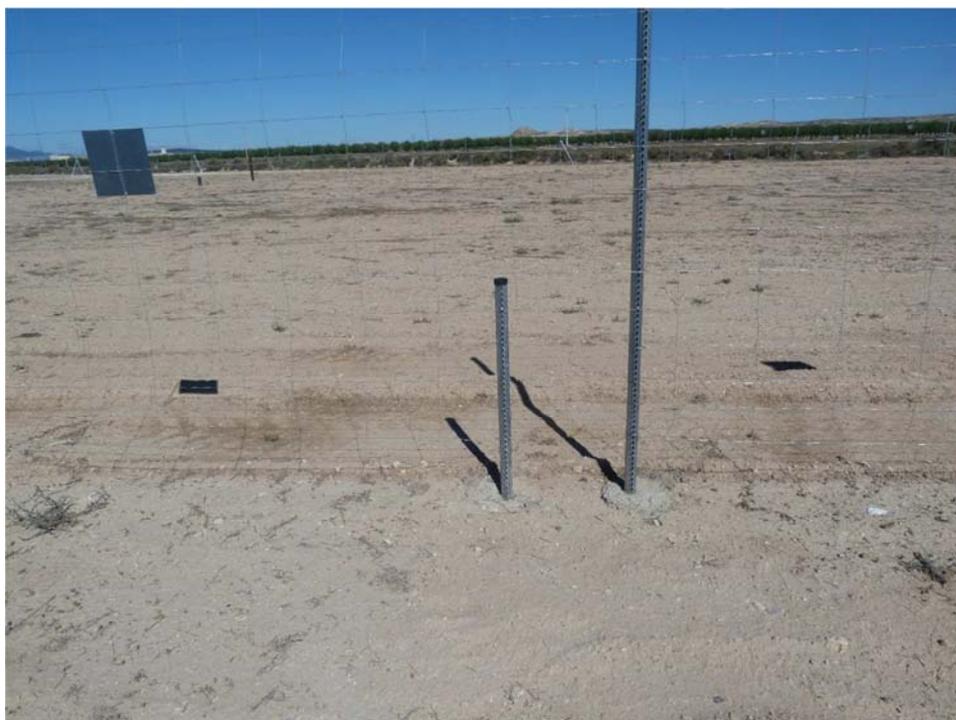
Figura 8.1. Paso de fauna abierto y tapones protectores instalados en los postes del vallado

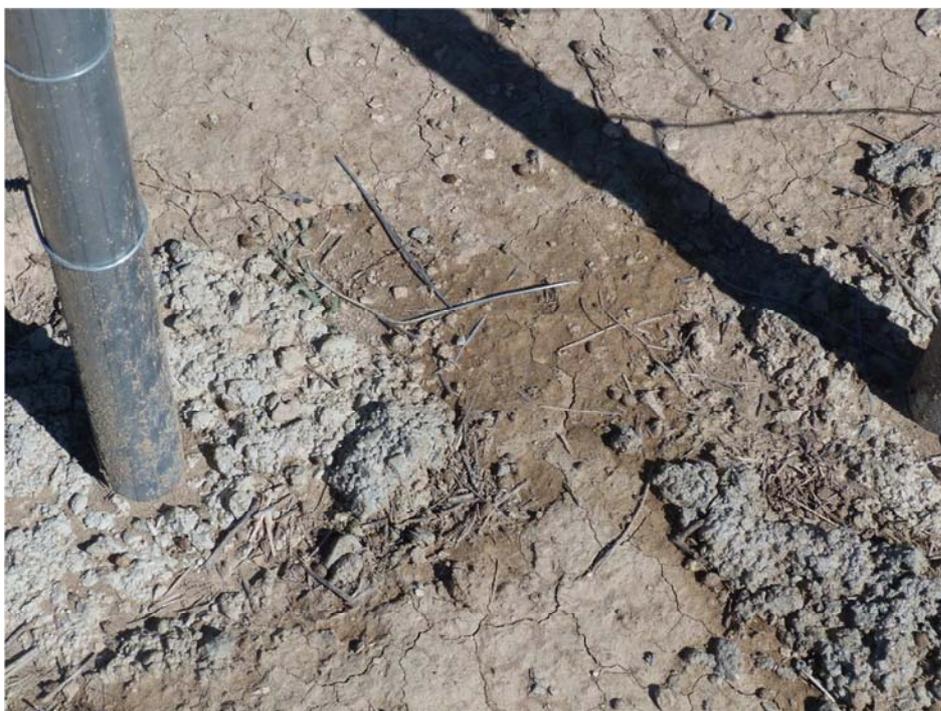
Gestión de residuos generados		
Indicador	Observaciones	NC
Residuos previstos en el proyecto	Los residuos generados hasta la fecha actual proceden de la planta colindante “Épila”, a excepción de los alambres sobrantes de la instalación del vallado.	
Acumulaciones de residuos en áreas no designadas para ello	En la visita del 13-09-23 se identificaron frecuentes restos de alambres junto a los pasos de fauna del vallado, consecuencia de la apertura de los mimos. Se comunicó la necesidad de su	08

recogida y depósito en el contenedor habilitado. A fecha 27-09-23 no se habían recogido.	
Identificación, separación y almacenamiento de residuos	A fecha 13-09-23 sigue existiendo un único contenedor para el almacenamiento de los residuos, por lo que estos se encuentran mezclados. En la visita del día 20-09-23 se comprobó la instalación de un segundo contenedor y el 27-09-23 se había instalado un tercero, de forma que se ha procedido a la correcta separación de los residuos (madera, cartón y plásticos) Sin embargo, se reitera que los residuos se generan en la planta contigua “Épila”	
Áreas de almacenamiento adecuadas	La zona de almacenamiento de residuos se ha trasladado al recinto B de esta planta, siendo esta una zona adecuada.	
Registro de la recogida de los residuos por gestor autorizado	Se ha procedido al vaciado de contenedor en dos ocasiones, por gestor autorizado, si bien estos proceden de la planta “Épila”.

08	Gestión de residuos generados	Acumulaciones de residuos en áreas no designadas para ello	Se identificaron frecuentes restos de alambres junto a los pasos de fauna del vallado	13-09-23	Recoger los alambres y depositarlos en el contenedor habilitado

Figura 8.2. Alambres en el suelo tras la apertura de los pasos de fauna

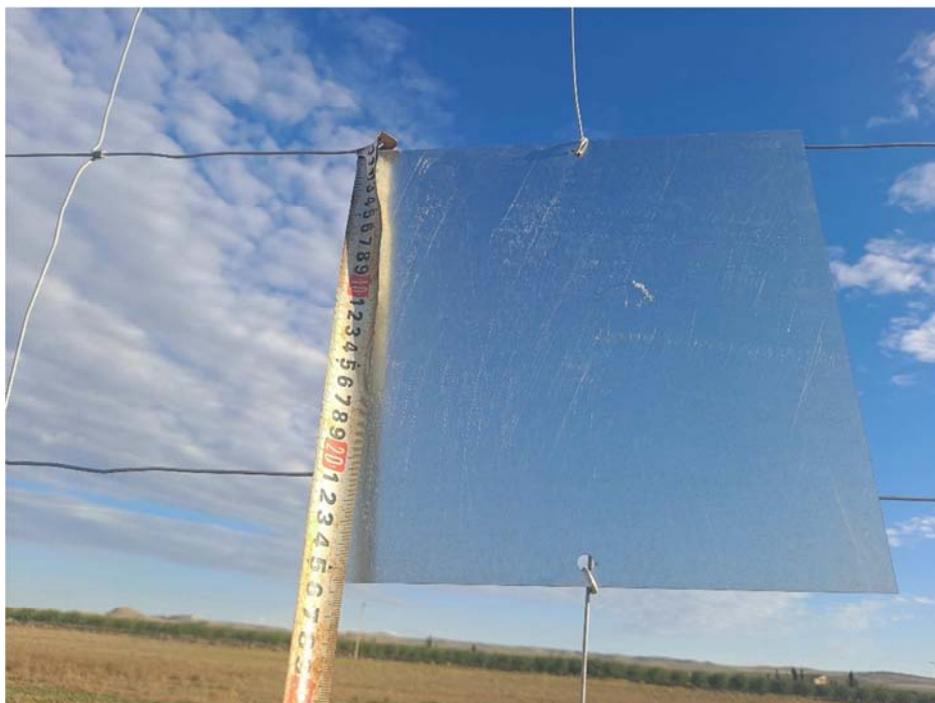
Figura 8.3. Placa instalada en el vallado

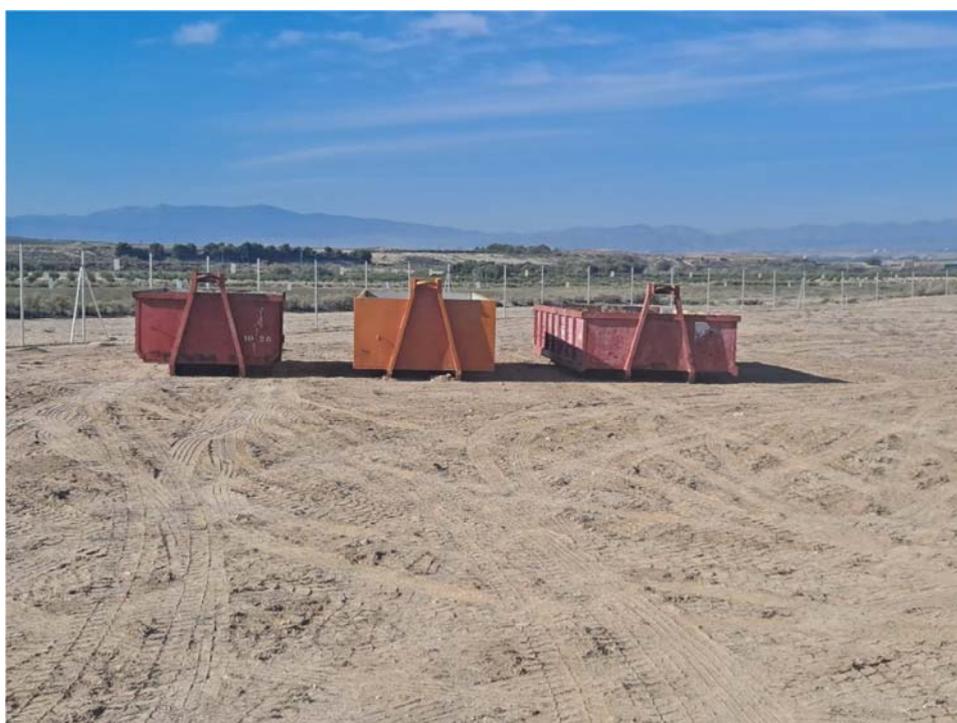
Figura 8.4. Nuevos contenedores instalados y trasladados al recinto “San Pedro B”. Se realiza una correcta separación de los residuos (plásticos, cartón y maderas), que proceden de la planta colindante “Épila”

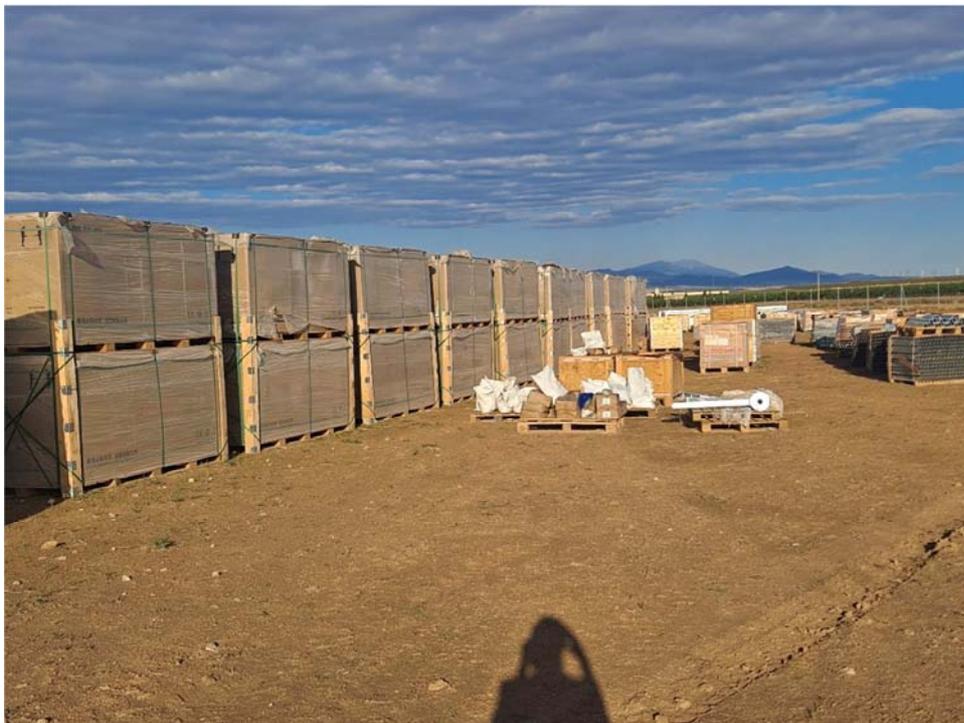
Figura 8.5. Área de acopio de materiales dentro de la planta

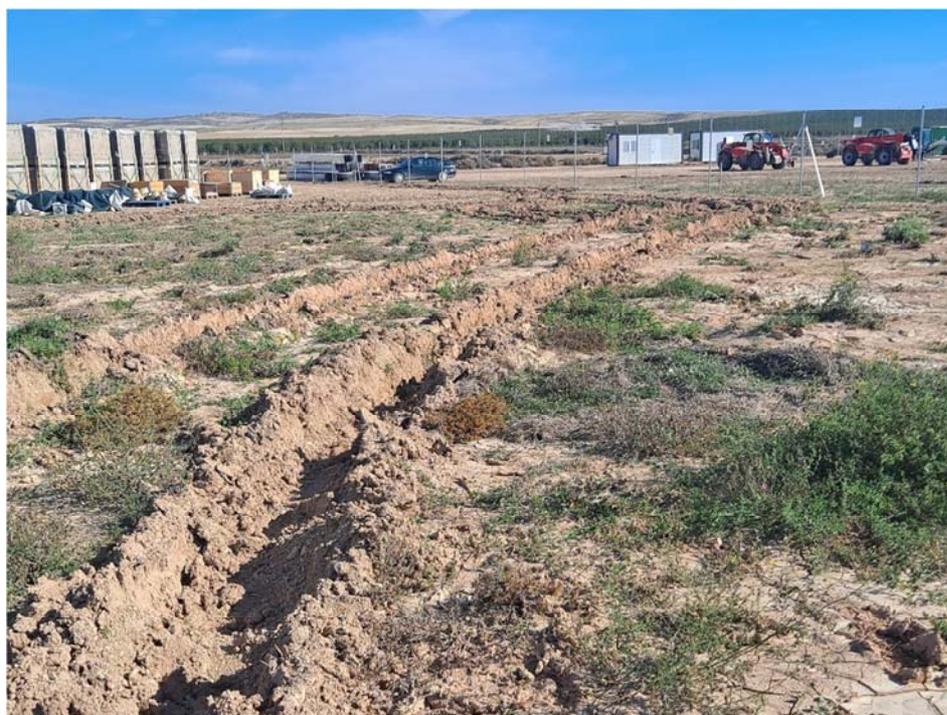
¿Las obras se desarrollan en horario diurno?	Se ha constatado que se cumple con el horario diurno.	
Pantallas acústicas en el entorno de las construcciones tradicionales	No se han instalado pantallas acústicas en las zonas más cercanas a la Caseta de Barraqueta, ya que no es época favorable para realizar plantaciones. No se realizan trabajos en horario nocturno, por lo que no se prevén afecciones sonoras significativas en dicha caseta.	
Alteración de suelos		
Indicador	Observaciones	NC
Compactación de suelos	Cierta compactación de suelo alrededor de los vallados y en la zona de acopio de materiales, dentro de las parcelas de proyecto.	
Marcas de circulación de vehículos fuera de las zonas de ocupación de las obras	Algunas marcas de circulación de vehículos alrededor de los vallados, dentro de las parcelas de proyecto. Tras algún episodio de lluvias se observan marcas de rodadas en la zona de acopios de materiales y entre las plantas “San Pedro” y “Épila”.

Figura 8.6. Zona con rodadas muy marcadas junto a los acopios de material

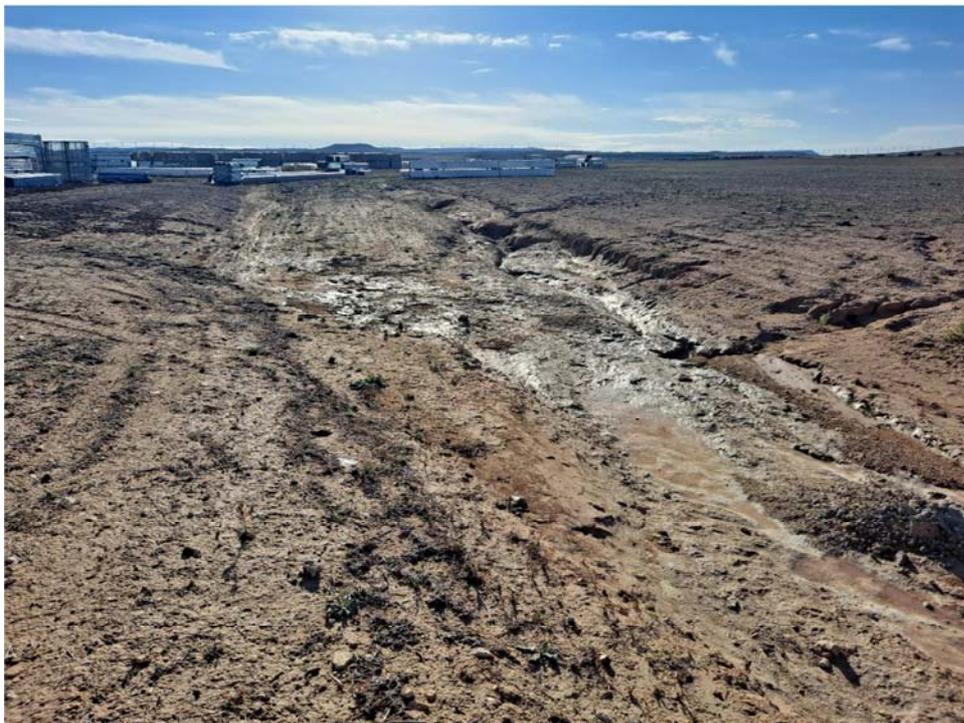
Intercepción de zonas de circulación preferente de agua	La planta “San Pedro” es atravesada por un pequeño cauce innominado que presenta tramos con humedad tras episodios de precipitaciones	
Contaminación de suelos y aguas		
Indicador	Observaciones	NC
Evidencias de contaminación en las aguas o cauces cercanos	No se han observado.	
Evidencias de contaminación en los suelos	No se han observado.	
Protocolo en caso de vertido accidental	No se dispone de protocolo a seguir en caso de vertido accidental.	07
Instalación y mantenimiento del vallado		
Indicador	Observaciones	NC
Existencia de elementos que puedan dañar a la fauna	No se han observado de elementos cortantes o punzantes. Se han instalado tapones protectores en los postes.	
Elementos de visibilidad para la fauna	Se han colocado placas metálicas, de 25x25 cm, que cumplen con las prescripciones indicadas en la resolución del INAGA.	
Permeabilidad territorial para la fauna	No se han observado obstrucciones que disminuyan el hueco libre de 20 cm desde el suelo, ni en los cuadros del mallado. Los pasos de fauna se encuentran abiertos.

Figura 8.7. Humedad en el lecho del barranco que atraviesa la planta
