**INSTALACIÓN FOTOVOLTAICA "SAN PEDRO" Y CONEXIÓN A RED 15 kV  
ÉPILA (ZARAGOZA)  
INFORME DE VIGILANCIA AMBIENTAL**

<b>Nombre de la instalación</b>	FV San Pedro
<b>Provincia de la instalación</b>	Zaragoza
<b>Nombre del titular</b>	Inversiones Renomosa, S.L.
<b>CIF del titular</b>	B99533820
<b>Nombre de la empresa de la vigilancia</b>	José Vicente Andrés Ros
<b>Tipo de EIA</b>	Simplificada
<b>Informe en Fase de</b>	Construcción
<b>Periodicidad del informe según DIA</b>	Mensual
<b>Año de seguimiento nº</b>	Año 1
<b>nº de informe y año de seguimiento</b>	Informe nº 6 del año 1
<b>Periodo que recoge el informe</b>	Diciembre 2023

Nº Expte. INAGA 500201/01B/2020/09286

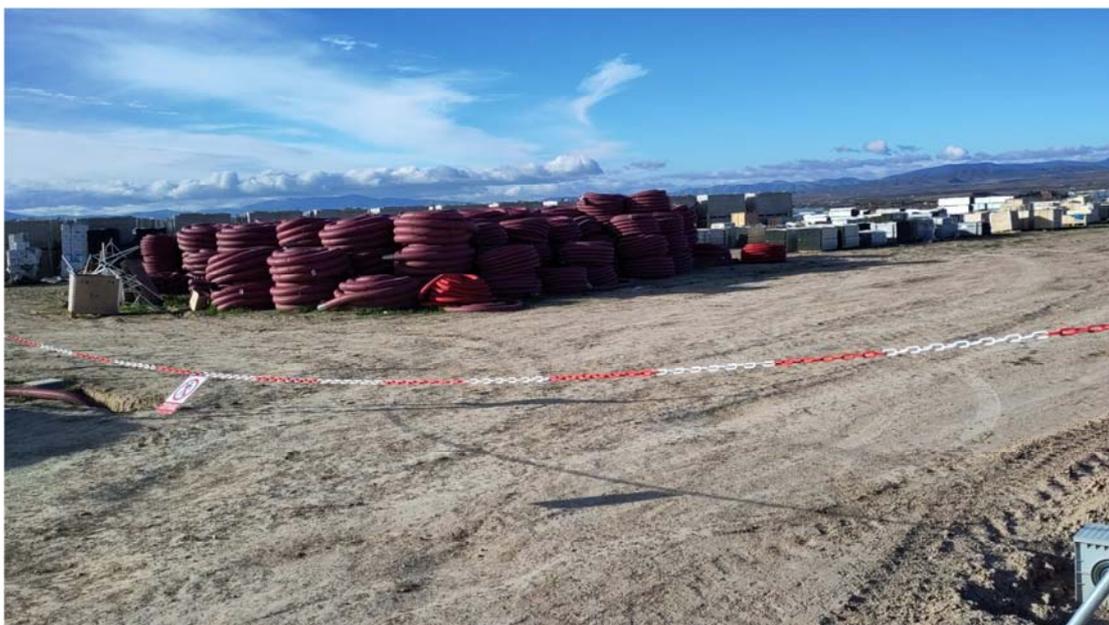
Figura 4.1. Acopios de materiales para la construcción de la planta contigua “Épila”

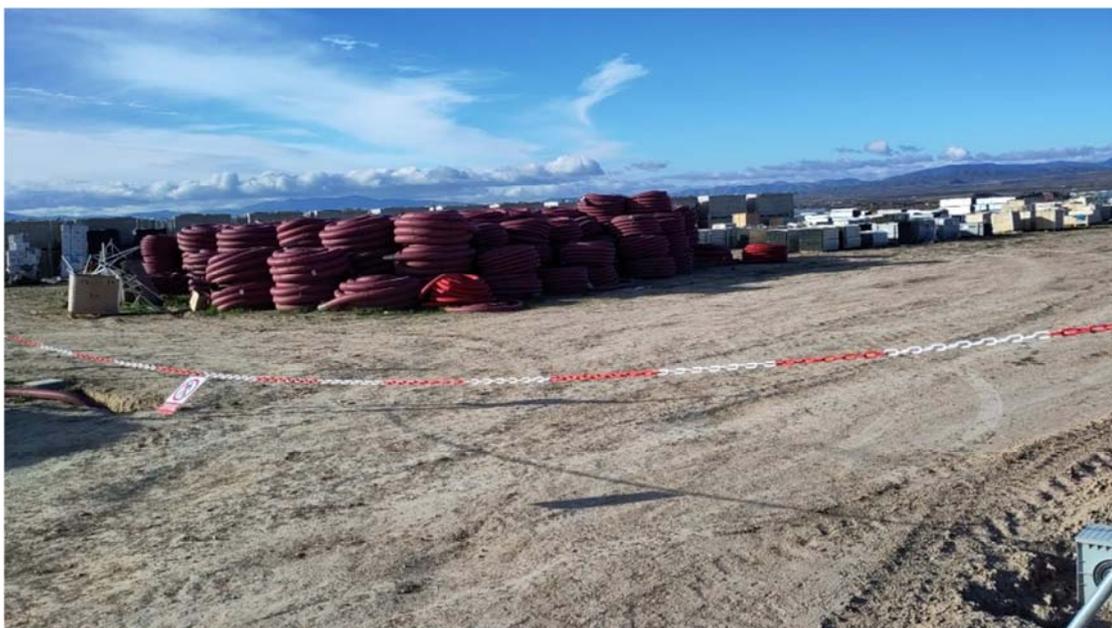
Figura 8.1. Zona para el acopio de material en el recinto "San Pedro A"

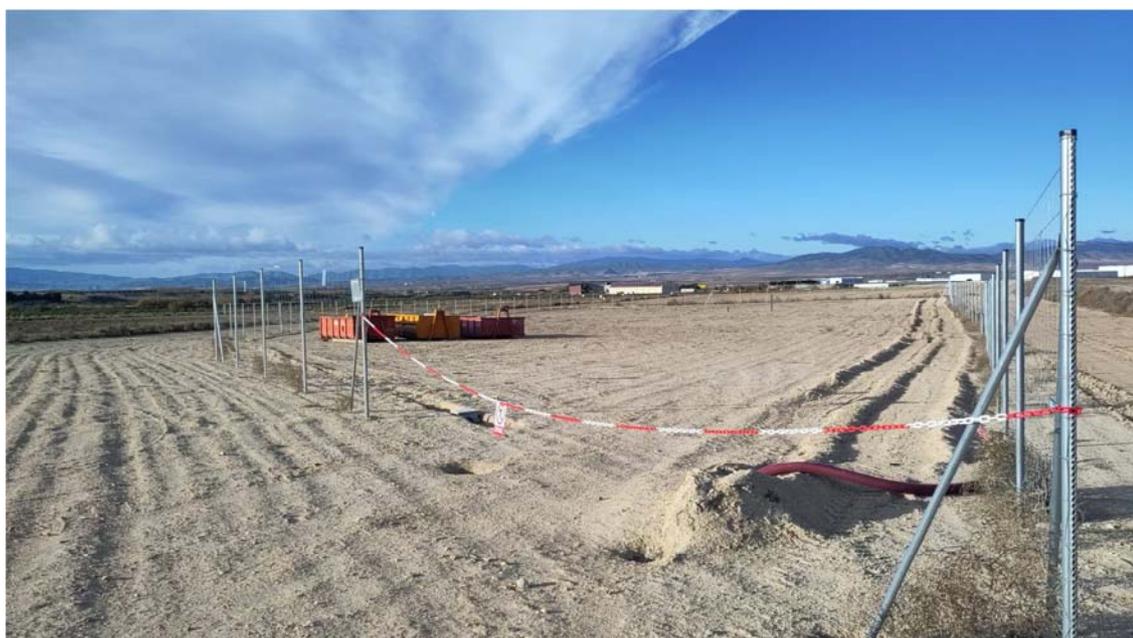
Figura 8.2. Aspecto del recinto "San Pedro B"

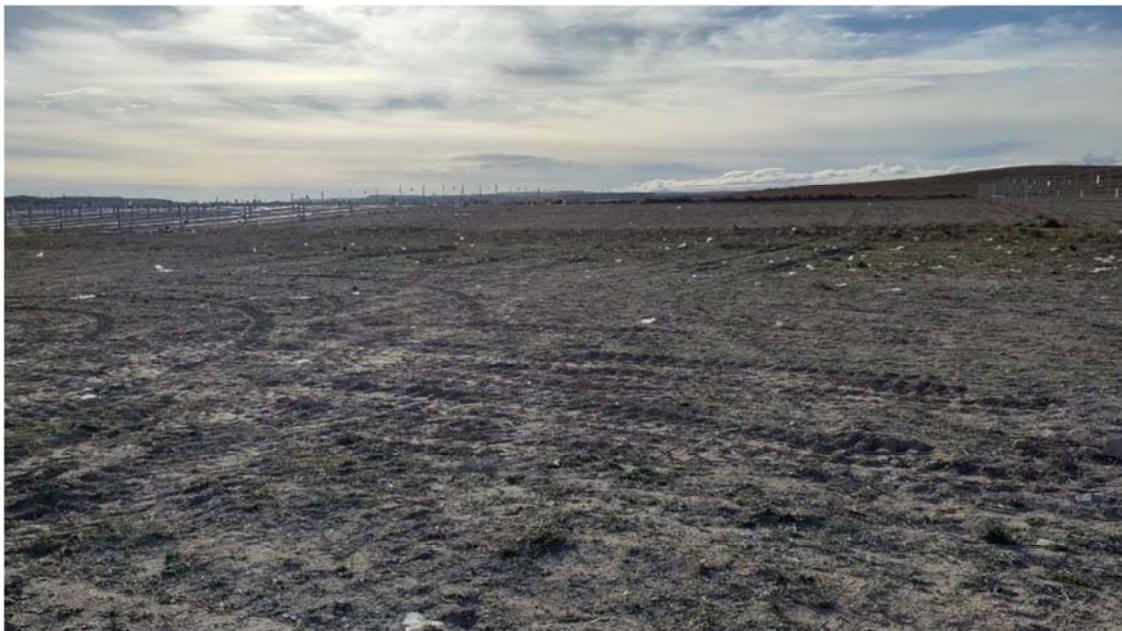
Acumulaciones de residuos en áreas no designadas para ello	En la visita del 13-09-23 se identificaron frecuentes restos de alambres junto a los pasos de fauna del vallado, consecuencia de la apertura de los mismos. Se comunicó la necesidad de su recogida y depósito en el contenedor habilitado. A fecha 13-12-23 siguen encontrándose los alambres en el suelo junto a los pasos de fauna a lo largo de todo el vallado.	09
	Además, se han observado numerosos plásticos dispersos por las inmediaciones de la planta, procedentes del contenedor de residuos, especialmente en los terrenos situados entre las	10

Figura 8.3. Plásticos abundantes dispersos entre las plantas “San Pedro” y “Épila”

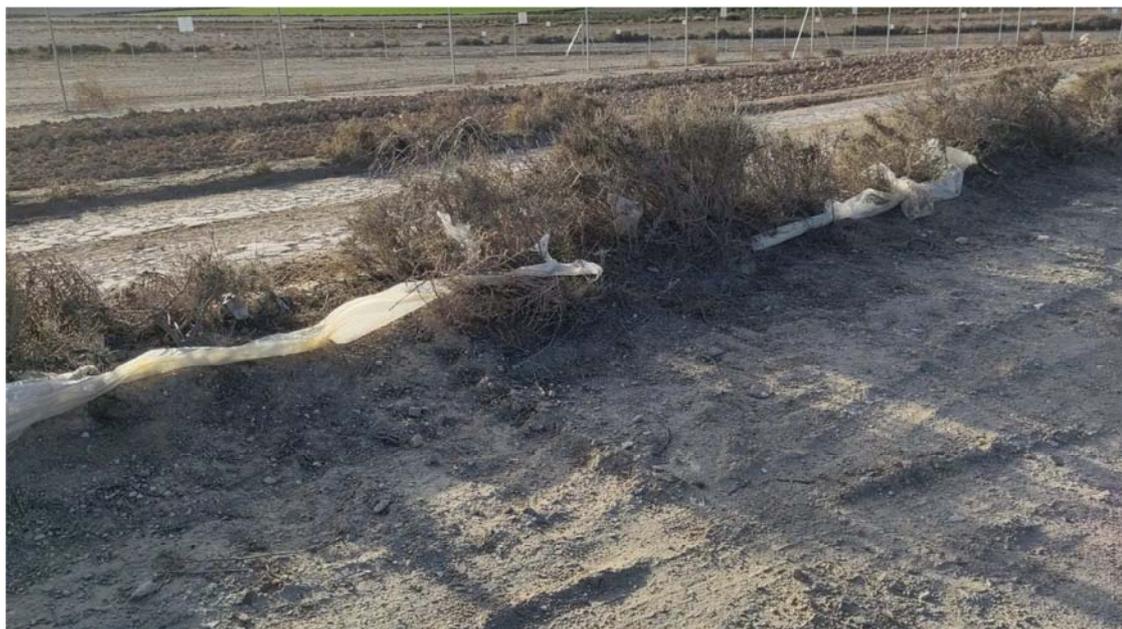
Figura 8.4. Plásticos junto al camino a la altura de la planta “San Pedro”

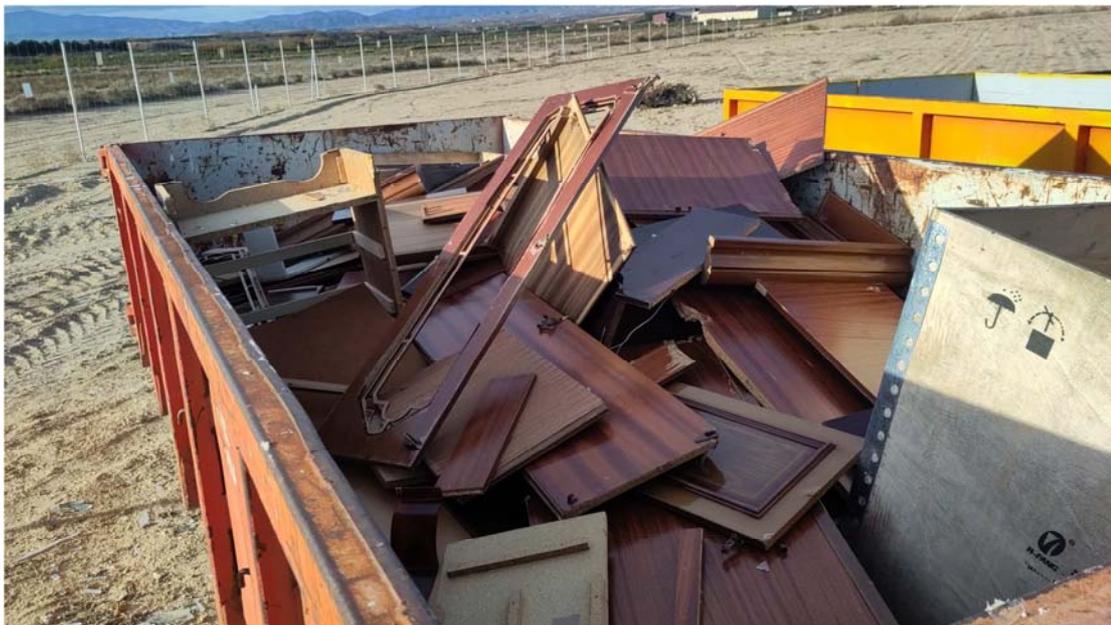
11	Gestión de residuos generados	Identificación, separación y almacenamiento de residuos	Se han observado algunos residuos que no corresponden a los generados en la planta (restos de muebles y libros), depositados allí por personas ajenas a las obras. También se han observado algunos flejes en el contenedor de cartón.	13-12-23	Depositación de los flejes en el contenedor de plástico. Colocar carteles de prohibido tirar residuos no generados en la construcción de las plantas fotovoltaicas

Figura 8.5. Contenedor de residuos con maderas y muebles

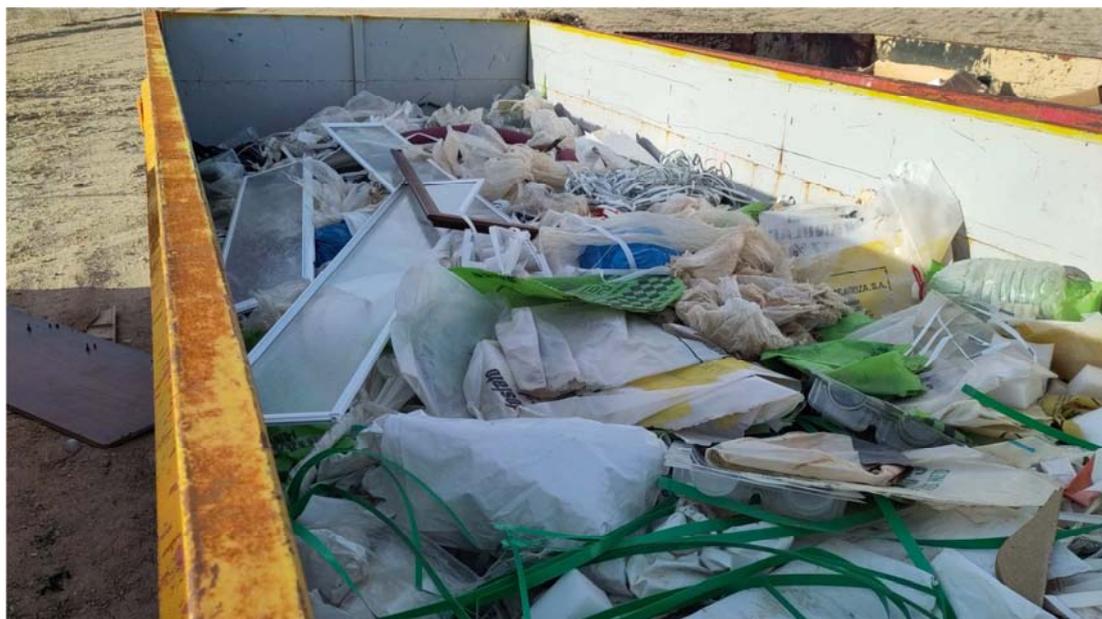
Figura 8.6. Contenedor de residuos con plásticos

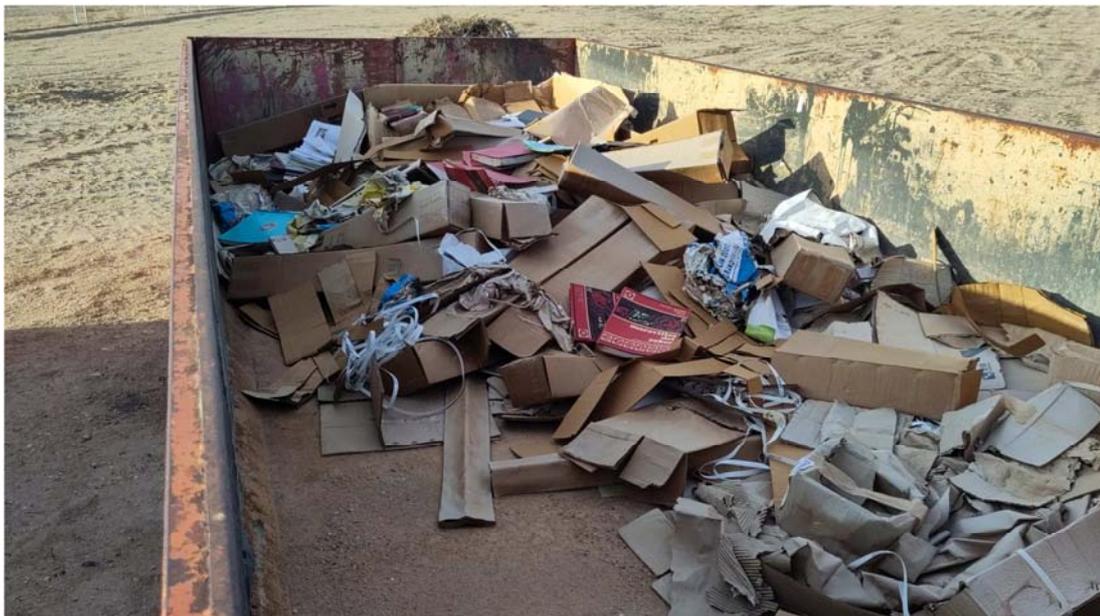
Figura 8.7. Contenedor de residuos con cartones, libros y algunos flejes

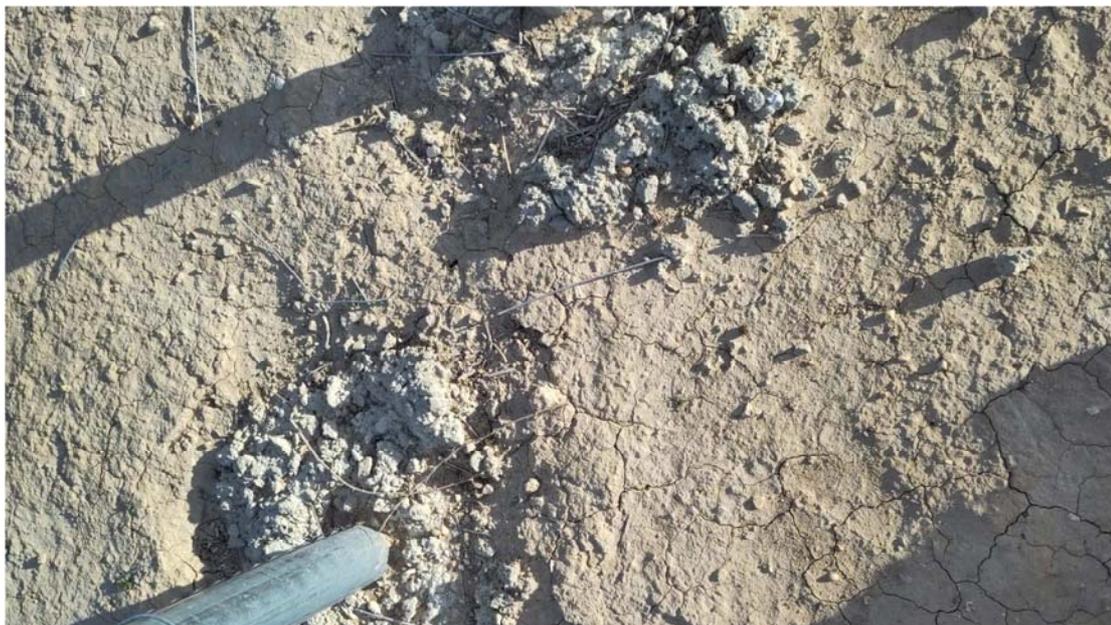
Figura 8.8. Alambres en el suelo junto a los pasos de fauna, observados en los dos recintos de la planta a fecha 13-12-23
