INSTALACIÓN FOTOVOLTAICA "SAN PEDRO" Y CONEXIÓN A RED 15 kV
ÉPILA (ZARAGOZA)
INFORME DE VIGILANCIA AMBIENTAL

Nombre de la instalación	FV San Pedro
Provincia de la instalación	Zaragoza
Nombre del titular	Inversiones Renomosa, S.L.
CIF del titular	B99533820
Nombre de la empresa de la vigilancia	José Vicente Andrés Ros
Tipo de EIA	Simplificada
Informe en Fase de	Construcción
Periodicidad del informe según DIA	Mensual
Año de seguimiento nº	Año 2
nº de informe y año de seguimiento	Informe nº 10 del año 2
Periodo que recoge el informe	Abri 2025

Nº Expte. INAGA 500201/01B/2020/09286

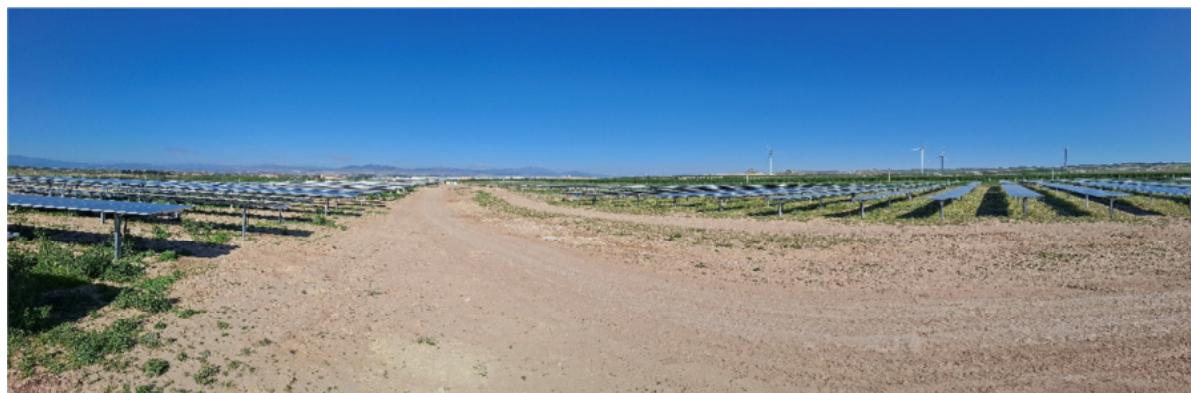
Figura 4.1. Aspecto de la planta “San Pedro A” el 24 de abril de 2025

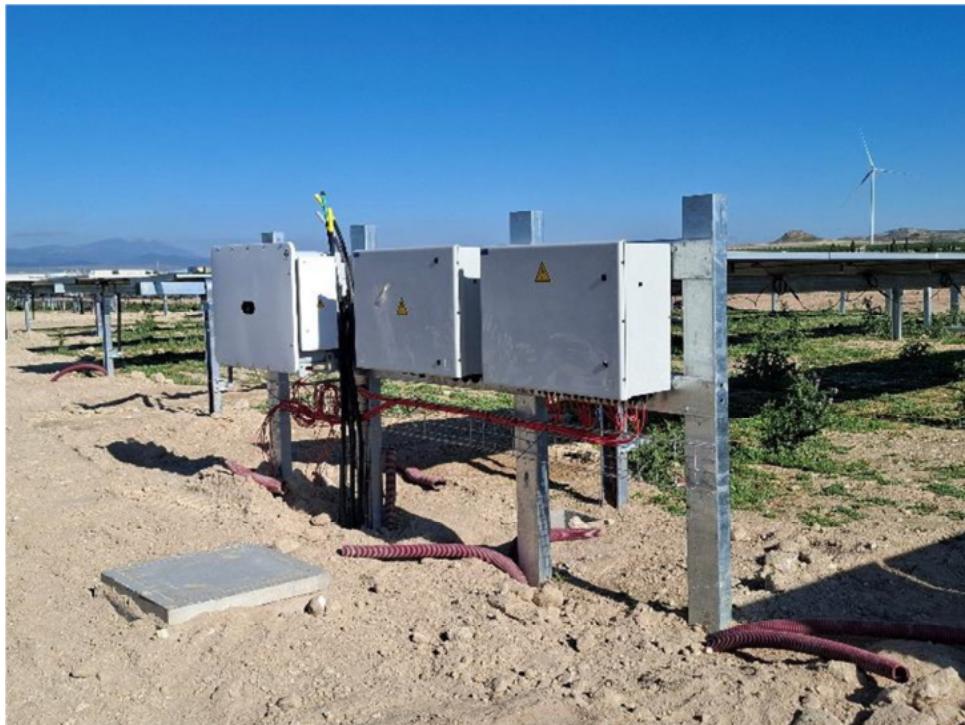
Figura 4.2. Inversores instalados

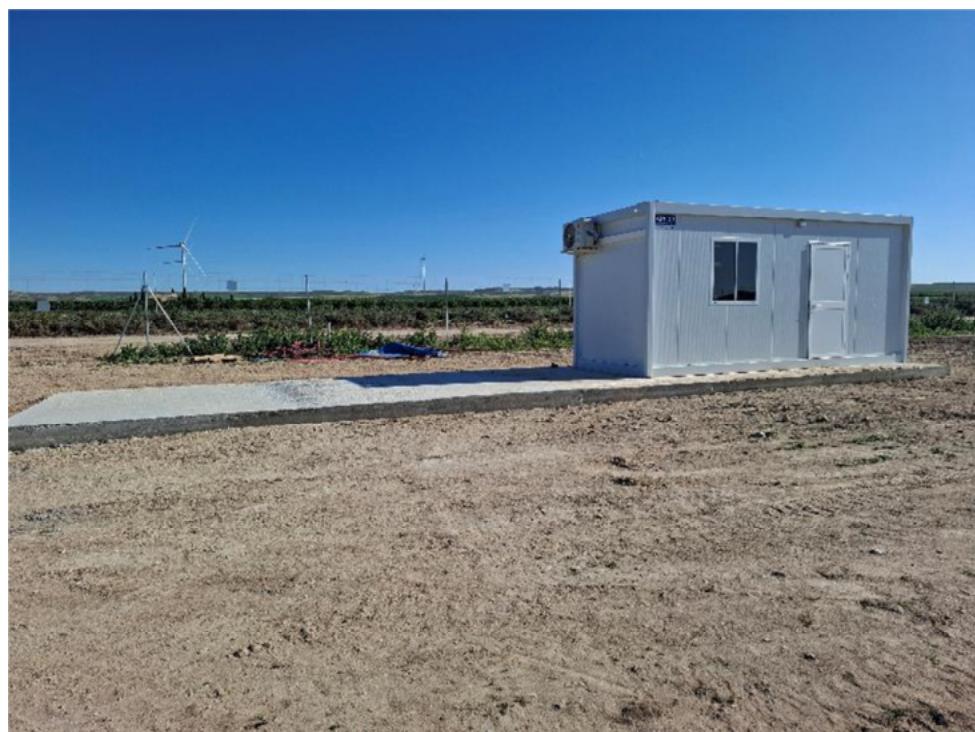
Figura 4.3. Casetas prefabricadas sobre losa de hormigón

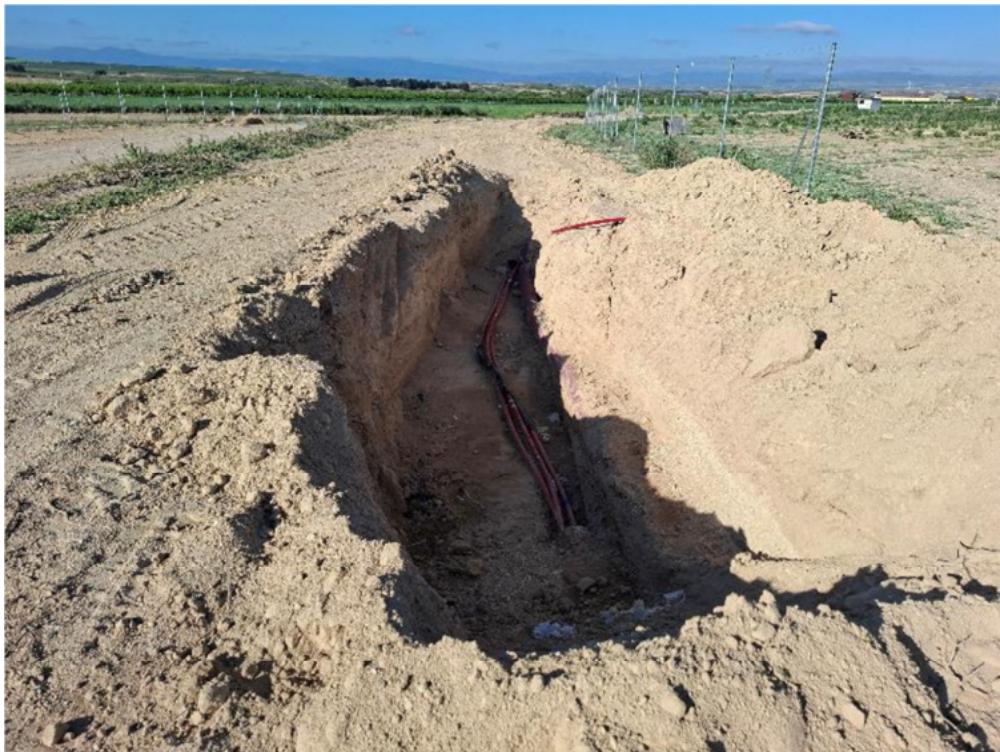
20	Retirada y acopio de tierra vegetal	Tierra vegetal retirada de todas las zonas de actuación	En las tierras extraídas de la zanja existente junto a la entrada de "San Pedro B", así como en los acopios de tierras que se han identificado dentro de "San Pedro A" y entre "San Pedro A" y "Épila" no se han separado la tierra vegetal del resto de tierras.	24-04-25	En el momento de reintegrar las tierras en el terreno, intentar que la tierra vegetal situada por debajo en los acopios, se reintegre en último lugar.

Figura 8.1. Zanja abierta junto a la entrada de “San Pedro B”. En las tierras extraídas no se ha separado la tierra vegetal

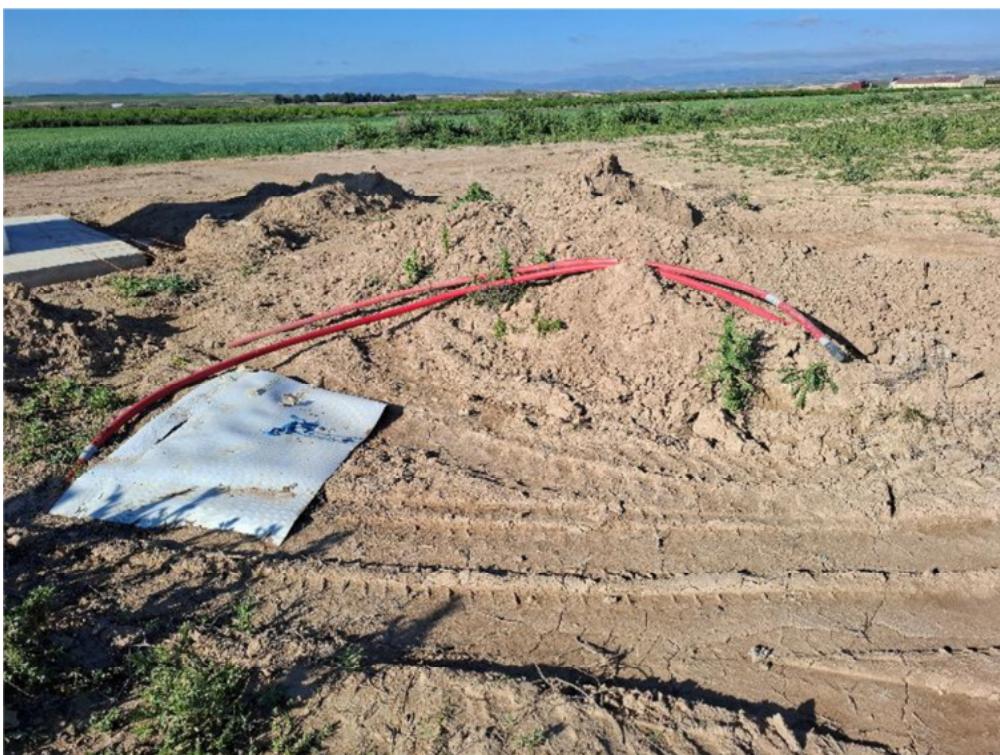
21	Retirada y acopio de tierra vegetal	Aptitud de la tierra vegetal para su uso en la restauración	La tierra vegetal localizada en el exterior del recinto "San Pedro B" se encuentra sin balizar y presenta huellas de rodadas en un lateral y algunos residuos encima.	24-04-25	Retirar los residuos y balizar los acopios para evitar afecciones sobre los mismos	
----	-------------------------------------	---	---	----------	--	--

Figura 8.2. Residuos y marcas de rodadas sobre el acopio de tierra vegetal situado en el exterior de “San Pedro B”

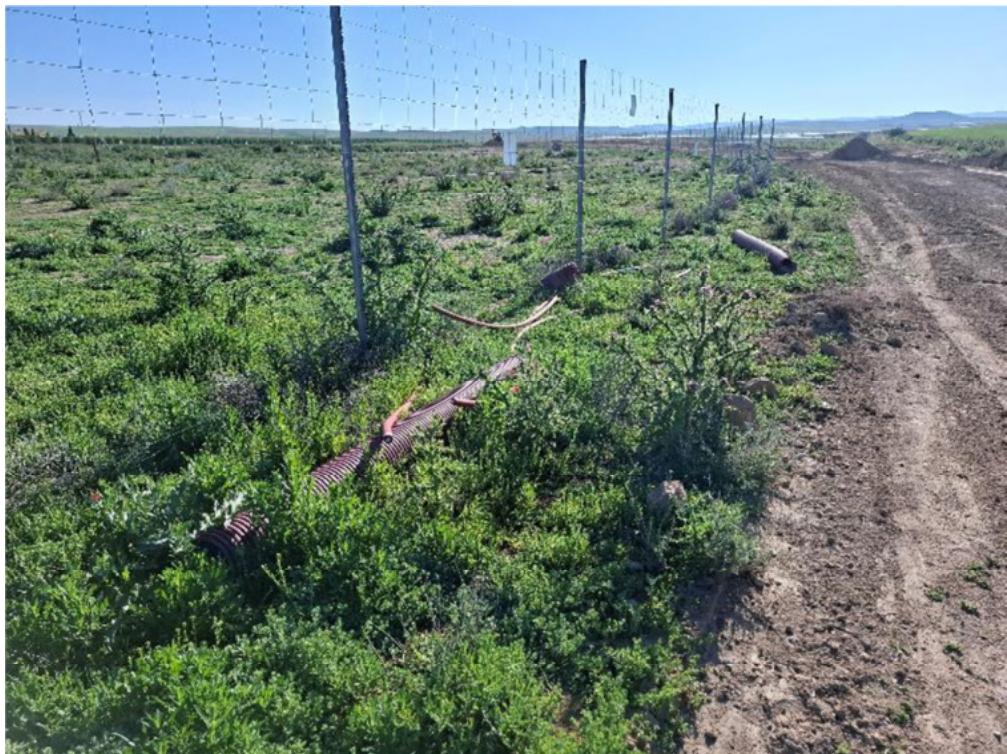
Figura 8.3. Residuos (tuberías de plástico) en el exterior sur de “San Pedro B”.

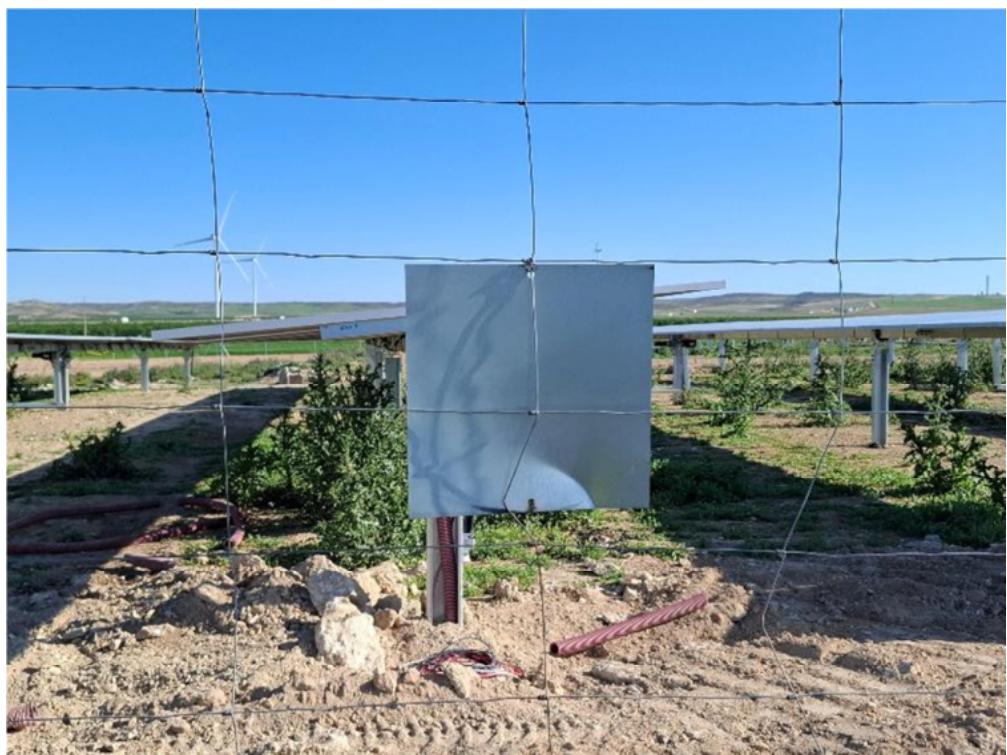
13	Instalación y mantenimiento del vallado	Elementos de visibilidad	Se han identificado 14 placas de visibilidad ausentes, todas ellas en el recinto San Pedro A, dos más que en la visita anterior, además de 1 placa con un solo punto de anclaje	17-04-24	Reponer las placas que falten y sujetar correctamente las que lo precisen.	
14	Gestión de residuos generados	Acumulaciones de residuos en áreas no designadas para ello	Se identifican varios cajones de madera volcados y palés en la planta "San Pedro B", algunos plásticos en el exterior de "San Pedro B", junto al límite sur. En "San Pedro A" aún existen varias acumulaciones de residuos en distintos puntos de la planta. También hay algunos residuos dispersos en el exterior de la parcela, por el límite noroeste. Entre "San Pedro A" y "Épila", queda tan solo un acopio puntual de residuos.	17-04-24	Recoger los residuos de depositarlos en los contenedores habilitados

Figura 8.4. Placa con un solo punto de anclaje en el vallado de “San Pedro A”.

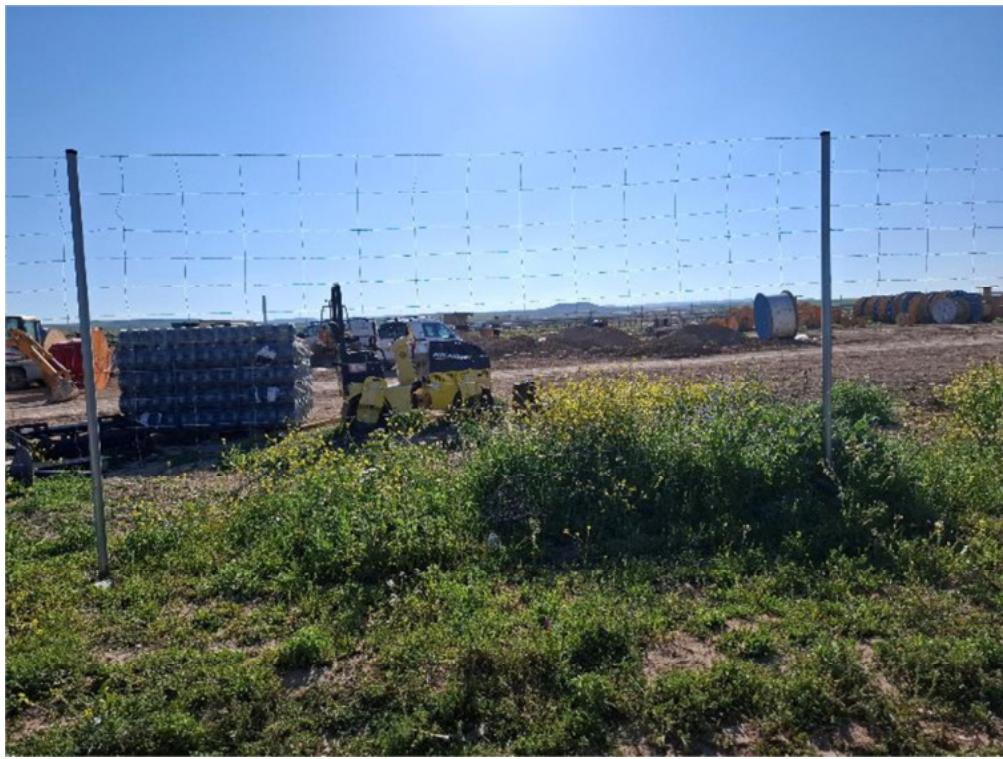
Figura 8.5. Placa ausente en un vano del vallado de “San Pedro A”.

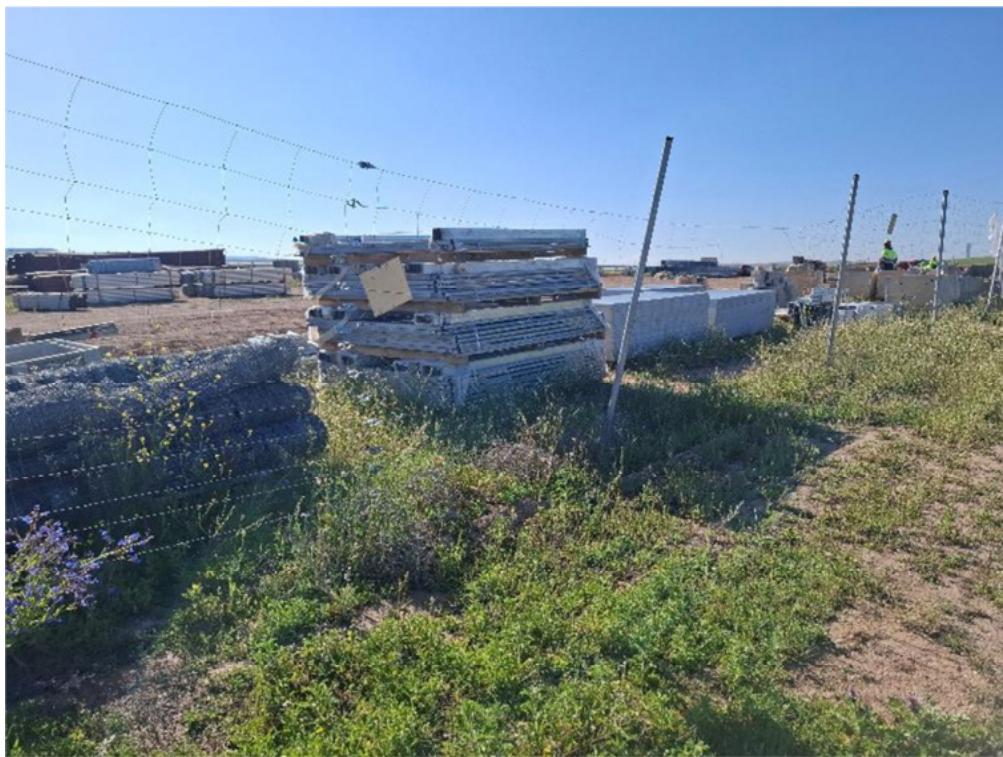
15	Instalación y mantenimiento del vallado	Existencia de elementos que puedan dañar a la fauna	Se observan 9 puntos del vallado con roturas (6 más que en la visita anterior). La rotura de los alambres da lugar a la existencia de elementos punzantes peligrosos para la fauna. Todos los postes que se encontraban doblados o en mal estado se han retirado para su sustitución.	16-05-24	Sustituir los tramos rotos del vallado	
16	Gestión de residuos generados	Registro de la recogida de los residuos por gestor autorizado	No se han facilitado los albaranes de recogida de los residuos acumulados en los contenedores	18-07-24	Facilitar el albarán de recogida de los residuos

Figura 8.6. Vallado descolocado y roto, con elementos punzantes, en el límite oriental de “San Pedro A”.

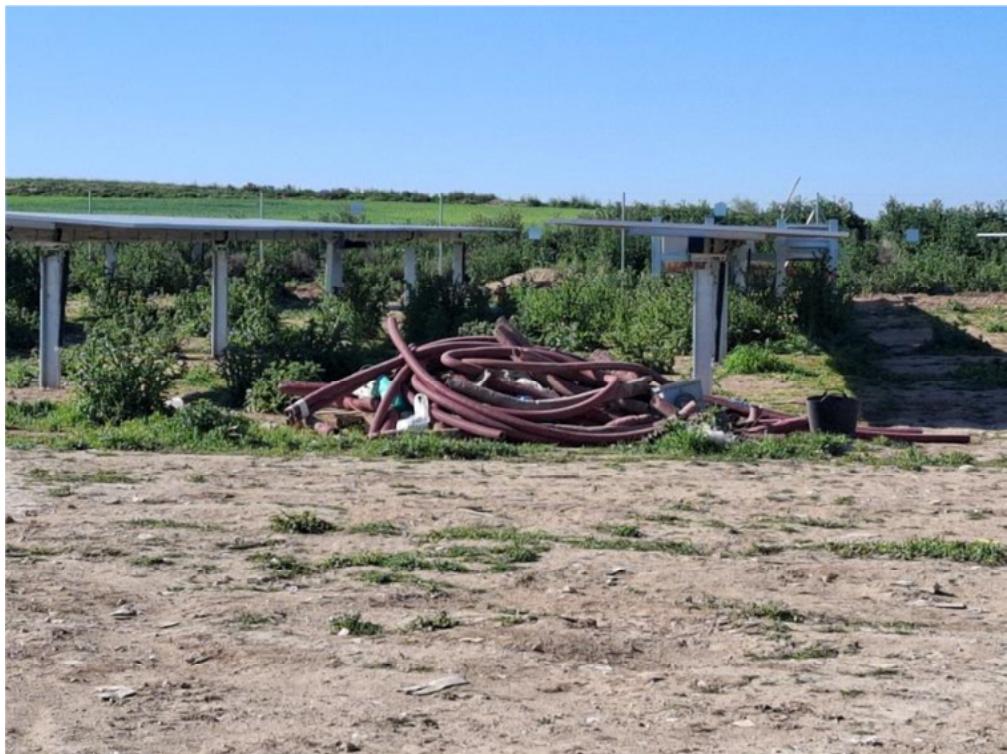
Figura 8.7. Acumulación de residuos en el interior de “San Pedro A”.

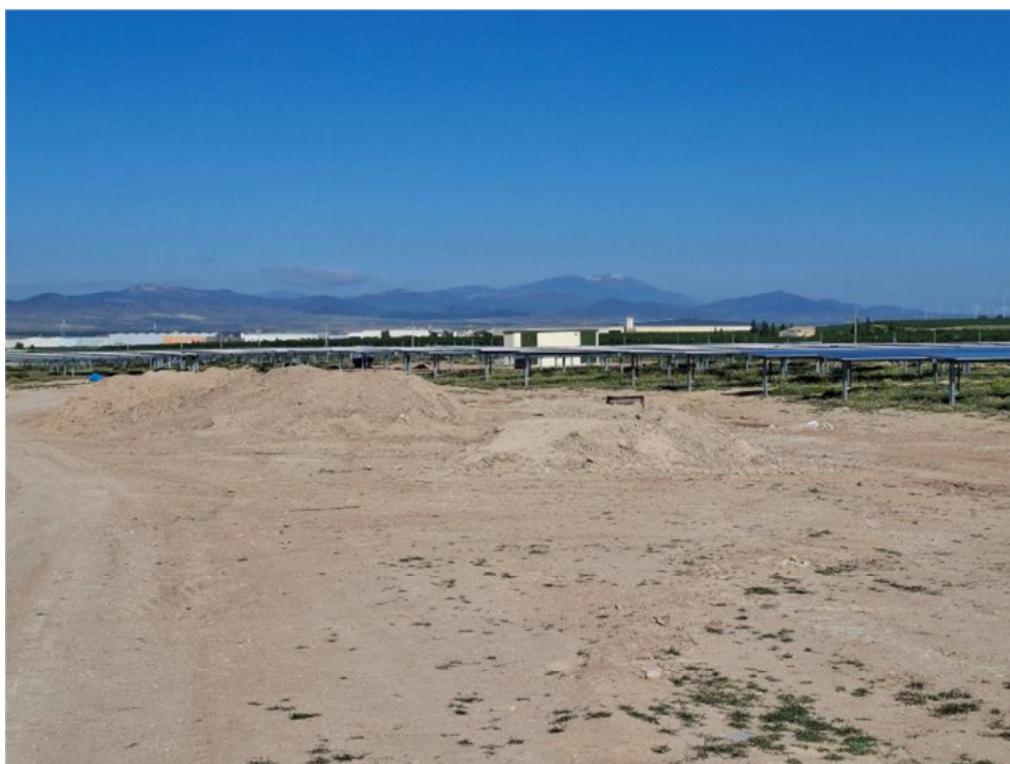
Figura 8.8. Acopios de tierras identificados en el interior de “San Pedro A”. No se ha separado la tierra vegetal del resto de tierras.

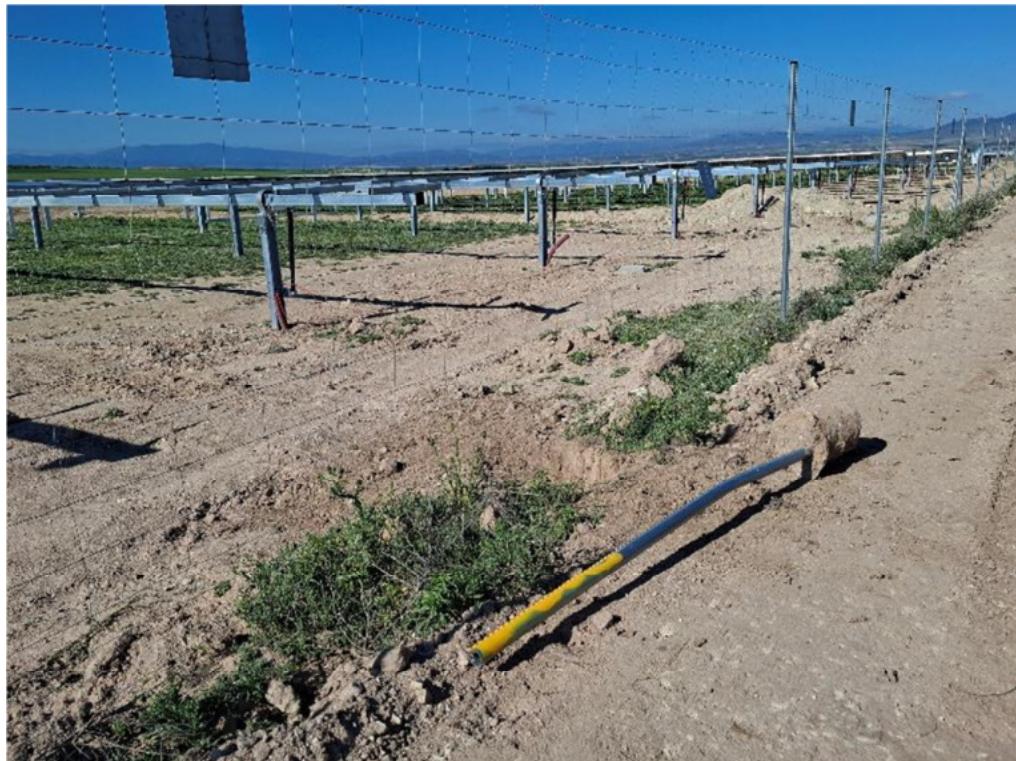
Figura 8.9 Poste doblado retirado, pendiente de sustitución.

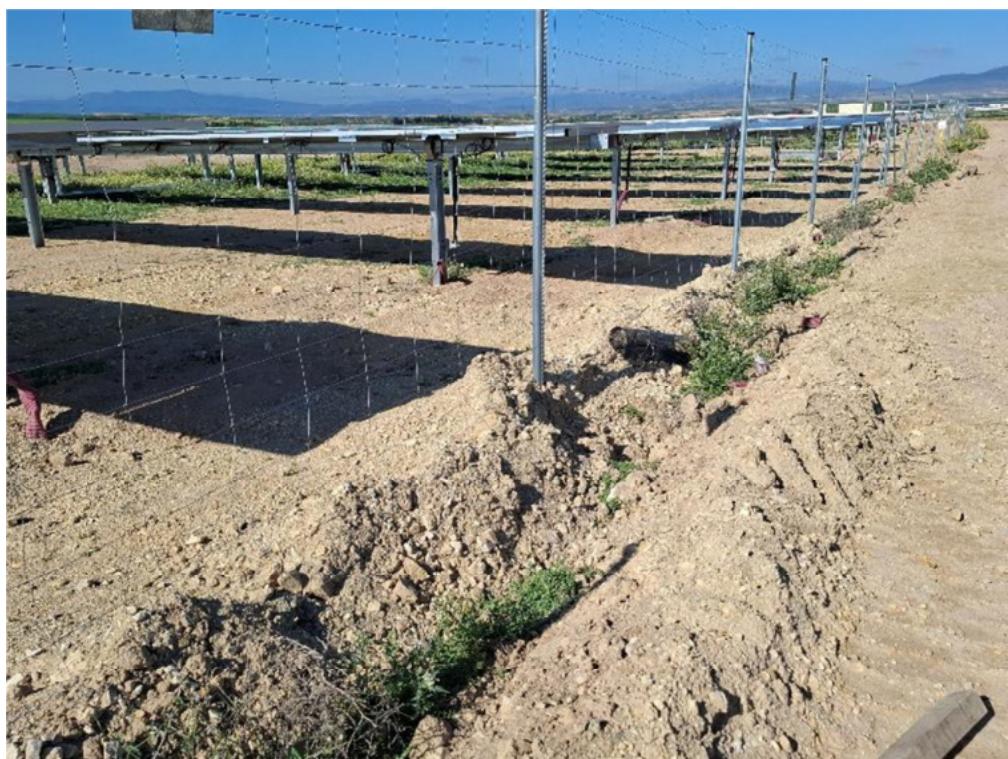
Figura 8.10. Tramo del vallado con el paso de fauna inferior obstruido debido a las tierras sobrantes del cierre de las zanjas interiores. Límite norte del recinto “San Pedro A”.

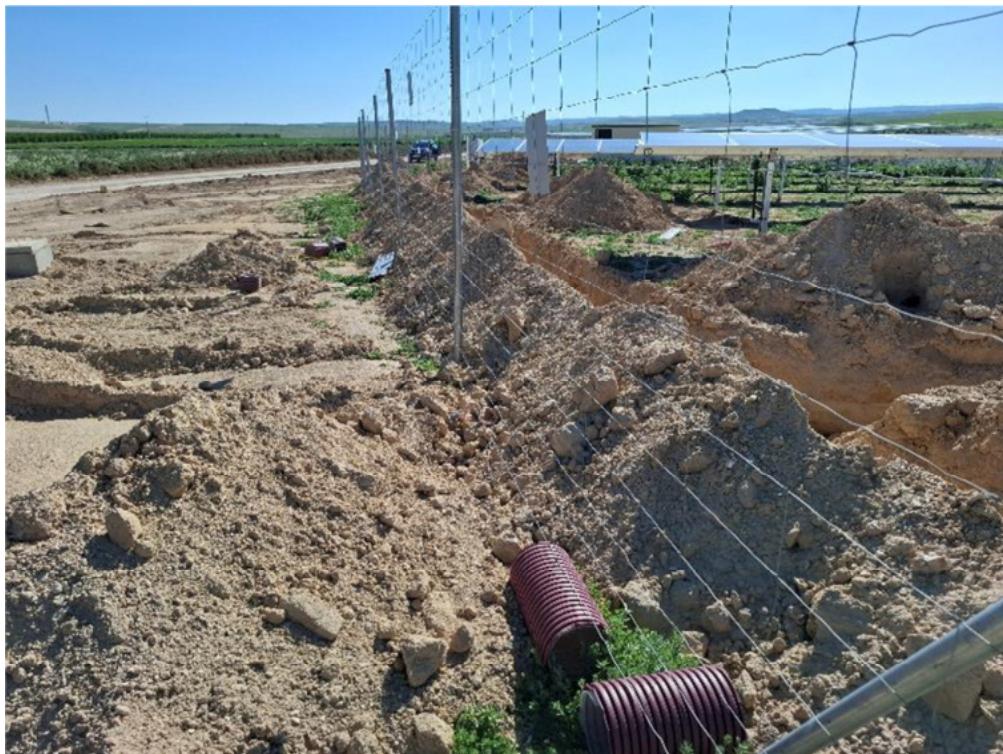
Figura 8.11. Tramo del vallado con el paso de fauna inferior obstruido debido a las tierras procedentes de las zanjas interiores que quedan sin cerrar. Límite norte del recinto “San Pedro A”.

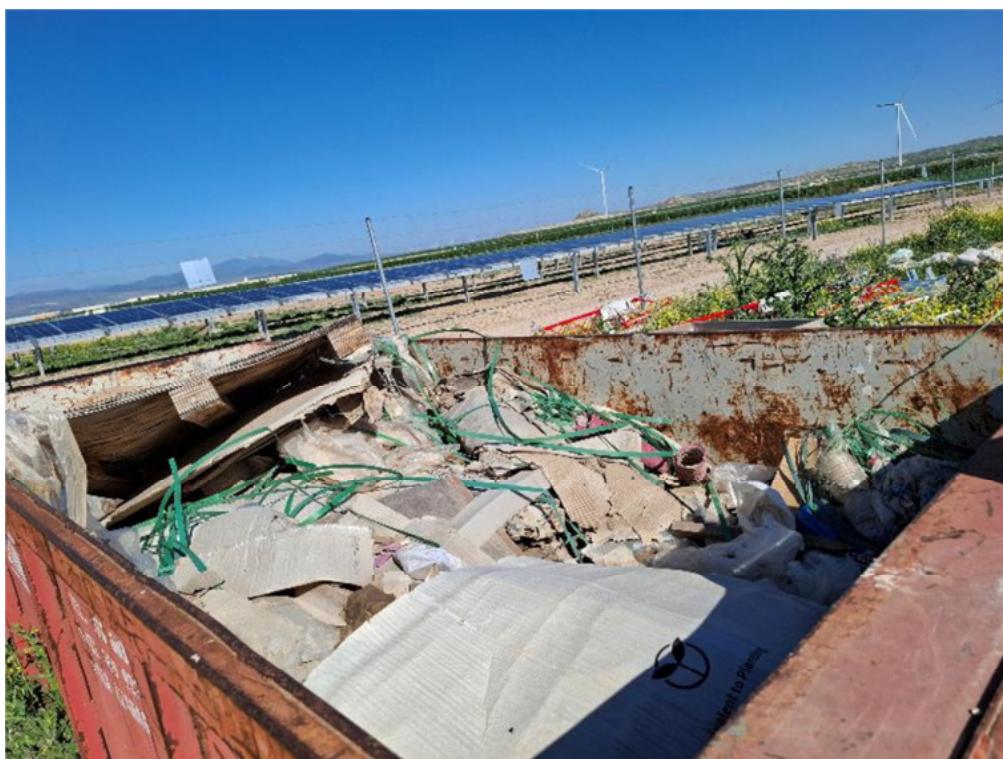
11	Gestión de residuos generados	Identificación, separación y almacenamiento de residuos	Los residuos se encuentran mezclados en los dos contenedores instalados entre "San Pedro" y "Épila".	17-01-25	Separar correctamente los residuos y depositarlos en contenedores diferentes.

Figura 8.12. Residuos mezclados en uno de los contenedores situados entre las plantas “Épila” y “San Pedro”.

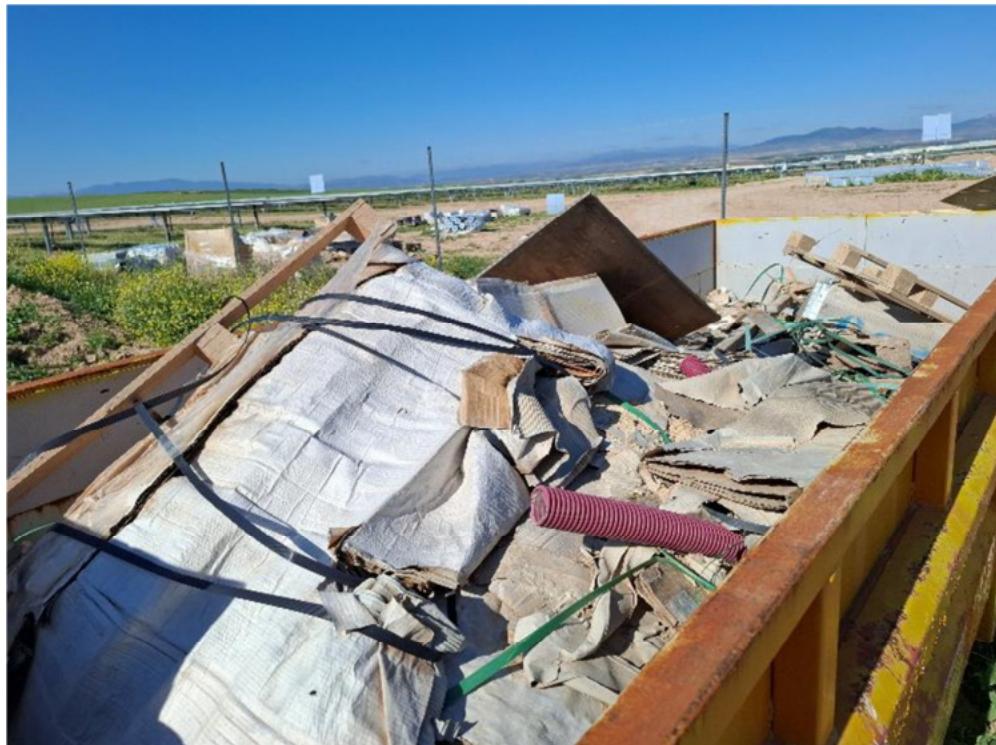
Figura 8.13. Residuos mezclados en el segundo contenedor situado entre las plantas “Épila” y “San Pedro”.

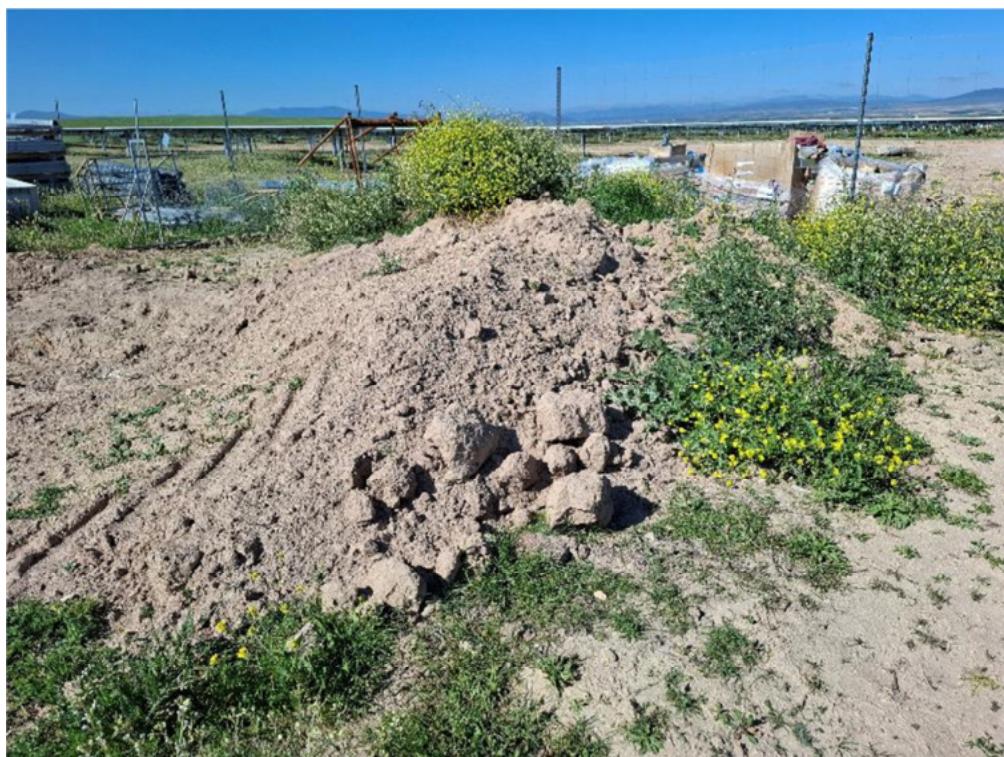
17	Retirada y acopio de tierra vegetal	Aptitud de la tierra vegetal para su uso en la restauración	Se han retirado los residuos que se situaban junto y sobre la tierra vegetal que se localiza en los terrenos entre "San Pedro" y "Épila", aunque sigue sin estar balizada.	30-09-24	Balizar el acopio para evitar afecciones sobre el mismo	
18	Retirada y acopio de tierra vegetal	Tierra vegetal retirada de todas las zonas de actuación	Los tramos de zanjas exteriores que se abrieron ya están cerrados, por lo que la tierra vegetal no se ha repuesto de forma separada en las zanjas.	18-12-24		
19	Instalación y mantenimiento del vallado	Permeabilidad territorial para la fauna	Se han identificado varios tramos de distintas longitudes con el paso inferior de fauna obstruido con las tierras sobrantes del cierre de zanjas interiores y con los acopios de las zanjas aún abiertas, tanto en el límite sur (12 vanos obstruidos en total) como en el norte (43 vanos obstruidos en total) del recinto "San Pedro A".	12-03-25	Retirar las tierras que obstruyen los pasos inferiores de fauna en cuanto sea posible

Figura 8.14. Acopio de tierra vegetal, sin balizar ubicado entre las plantas “San Pedro” y “Épila”. Se han retirado los residuos que se situaban junto y sobre el mismo.

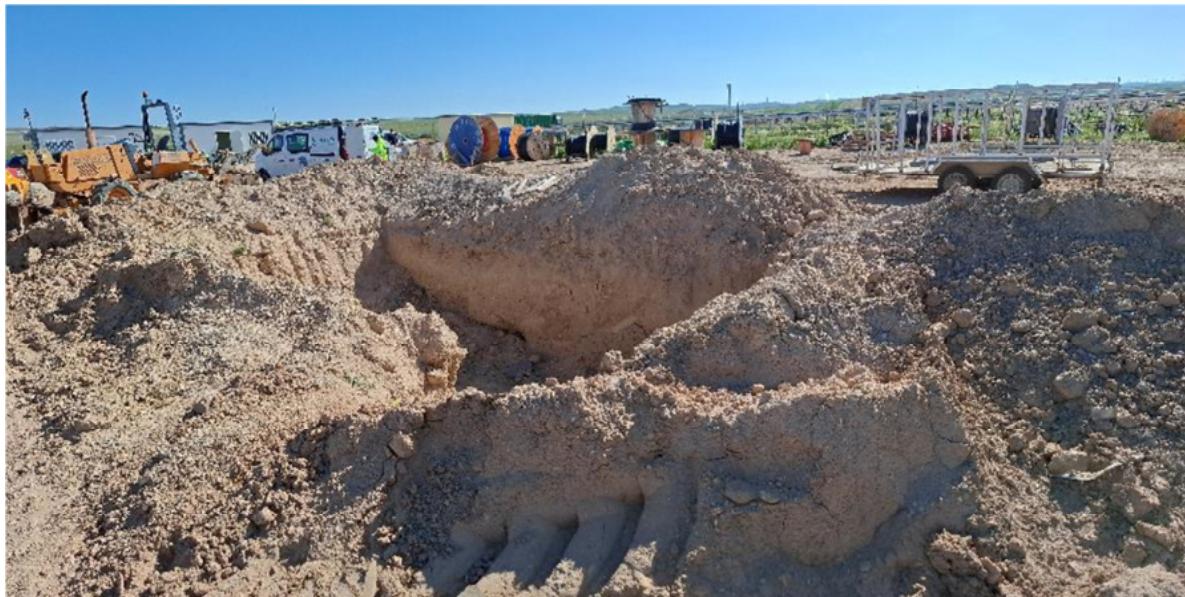
Figura 8.15. Excavación realizada en los terrenos entre “San Pedro A” y “Épila”. De las tierras extraídas no se ha separado la tierra vegetal.

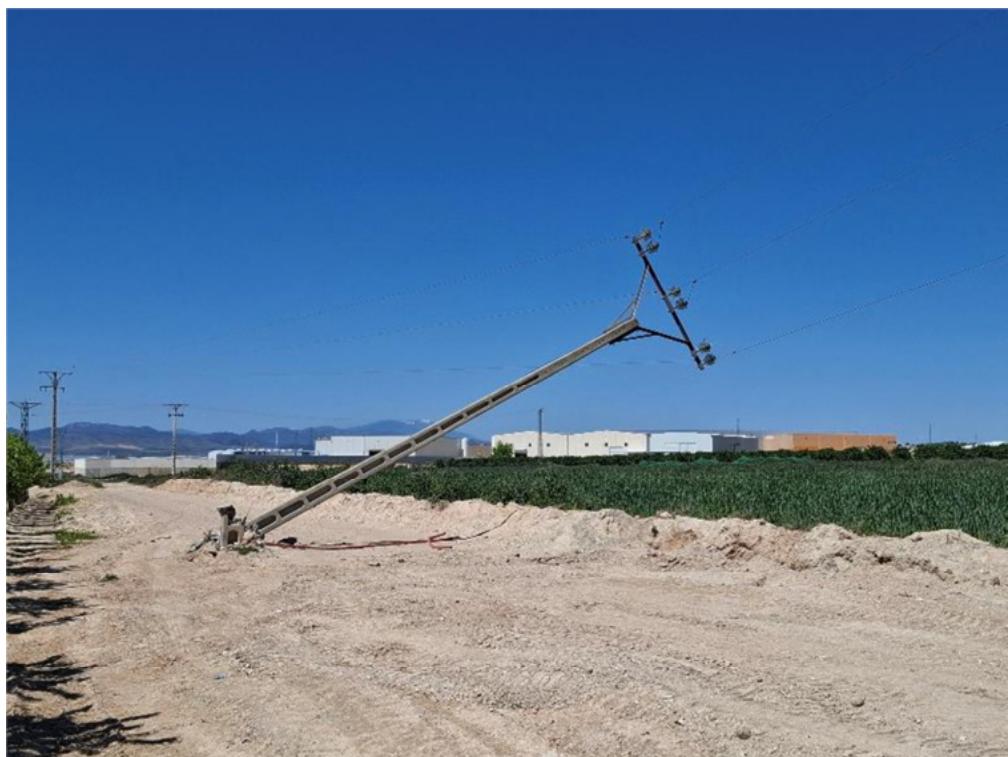
Indicador	Observaciones	NC
Acumulaciones de materiales/residuos en los viales	No se han observado acumulaciones de materiales ni residuos en los caminos de acceso. Puntualmente, se ha identificado un soporte eléctrico roto y volcado sobre el camino de acceso, que impide el paso por ese punto. Nos indican que dicha rotura no está relacionada con las obras en la planta “San Pedro”.

Figura 8.16. Apoyo eléctrico roto y caído sobre el camino de acceso a la planta fotovoltaica, no relacionado con las obras en “San Pedro B”
