INSTALACIÓN FOTOVOLTAICA “SAN PEDRO” Y CONEXIÓN A RED 15 KV
ÉPILA (ZARAGOZA)
INFORME DE VIGILANCIA AMBIENTAL

Nombre de la instalación	FV San Pedro
Provincia de la instalación	Zaragoza
Nombre del titular	Inversiones Renomosa, S.L.
CIF del titular	B99533820
Nombre de la empresa de la vigilancia	José Vicente Andrés Ros
Tipo de EIA	Simplificada
Informe en Fase de	Construcción
Periodicidad del informe según DIA	Mensual
Año de seguimiento nº	Año 2
nº de informe y año de seguimiento	Informe nº 1 del año 2
Periodo que recoge el informe	Julio 2024

Nº Expte. INAGA 500201/01B/2020/09286

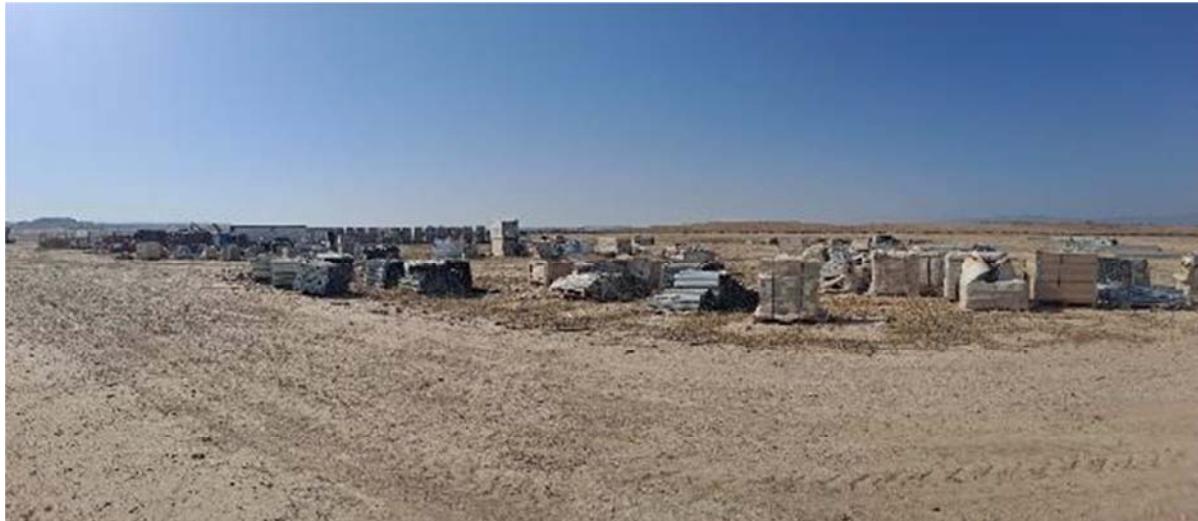
En este periodo no se han realizado trabajos de construcción en esta planta. Sin embargo, dentro de sus límites se encuentran los acopios de materiales que se usan para la construcción de las plantas fotovoltaicas “Épila” y “Épila 123”.

Figura 4.1. Acopios de materiales localizados en la planta “San Pedro A”

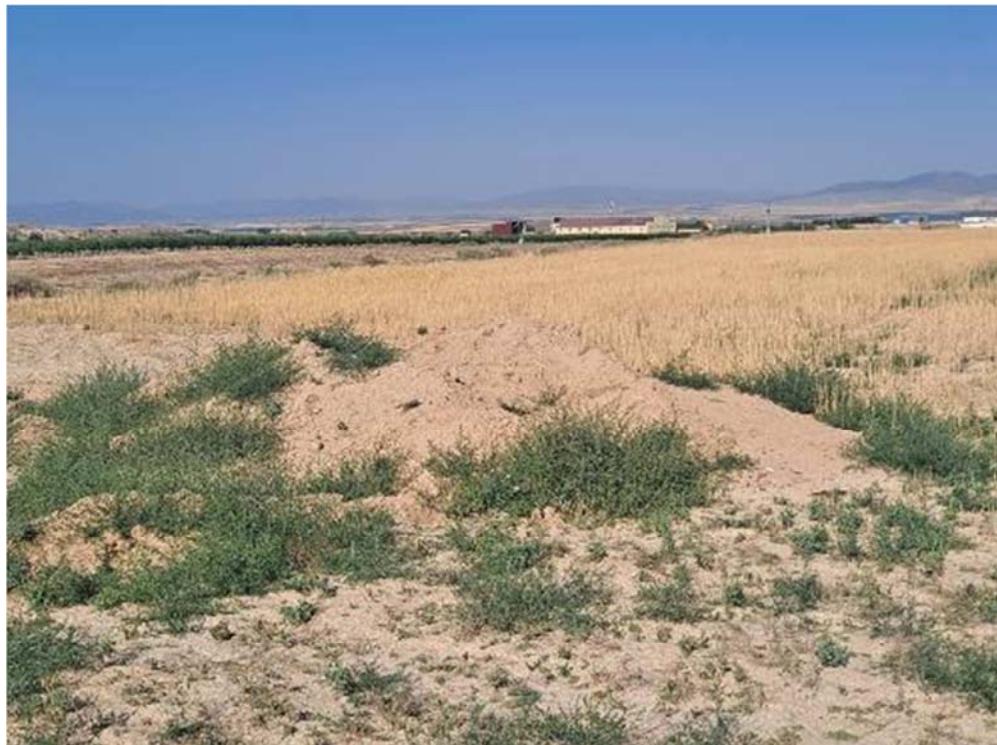
de los acopios de tierra vegetal	zonas de circulación preferente de agua	
Dimensiones de los acopios para su adecuada conservación	El acopio situado junto a “San Pedro B” presenta una altura adecuada, menor a 1,50 m. El localizado entre “San Pedro” y “Épila” tiene una altura de 1,60-1,70 m. Se recomienda que la altura no exceda 1,50 m.	
Afección a la vegetación natural		
Indicador	Observaciones	NC
Eliminación de vegetación natural	No se ha observado vegetación natural eliminada	
Deterioro o modificación de vegetación natural	No se ha observado vegetación natural deteriorada	
Ocupación de vegetación natural por instalaciones	Ninguna de las instalaciones o acopios se localiza en superficies ocupadas por vegetación natural.	
Eliminación o deterioro de la vegetación natural existente entre las plantas “Épila” y “San Pedro”	Las instalaciones auxiliares (casetas, parking de maquinaria, contenedores) y acopios de material situados en esta zona no afectan a vegetación natural.

Figura 8.1. Acopio de tierra vegetal junto a “San Pedro B”, procedente de la cimentación de la caseta que albergará el centro de transformación

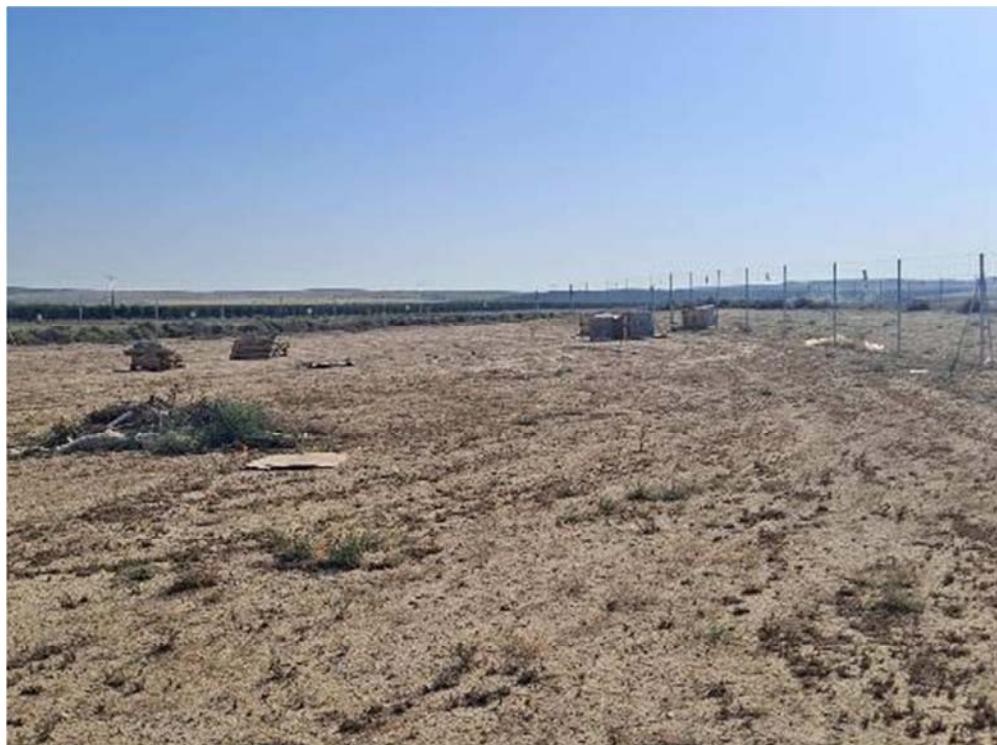
13	Instalación y mantenimiento del vallado	Elementos de visibilidad	Se han identificado nueve vanos sin placas de visibilidad	17-04-24	Reponer las placas que falten	
14	Gestión de residuos generados	Acumulaciones de residuos en áreas no designadas para ello	Se han observado algunos plásticos y maderas dispersos en la planta "San Pedro B" y abundantes residuos junto a los acopios de mate-riales en "San Pedro A", además de tornillos y tuercas tirados en el suelo.	17-04-24	Recoger los residuos de depositarlos en los contenedores habilitados. Recoger los materiales dispersos en el suelo.	
15	Instalación y mantenimiento del vallado	Existencia de elementos que puedan dañar a la fauna	Se observa un poste doblado en el límite norte del vallado, y dos vanos con el vallado descolocado en el límite este. Esto	16-05-24	Sustituir el poste doblado y los tramos rotos del vallado

Figura 8.2. Residuos, cajones de madera volcados y palés en “San Pedro B”

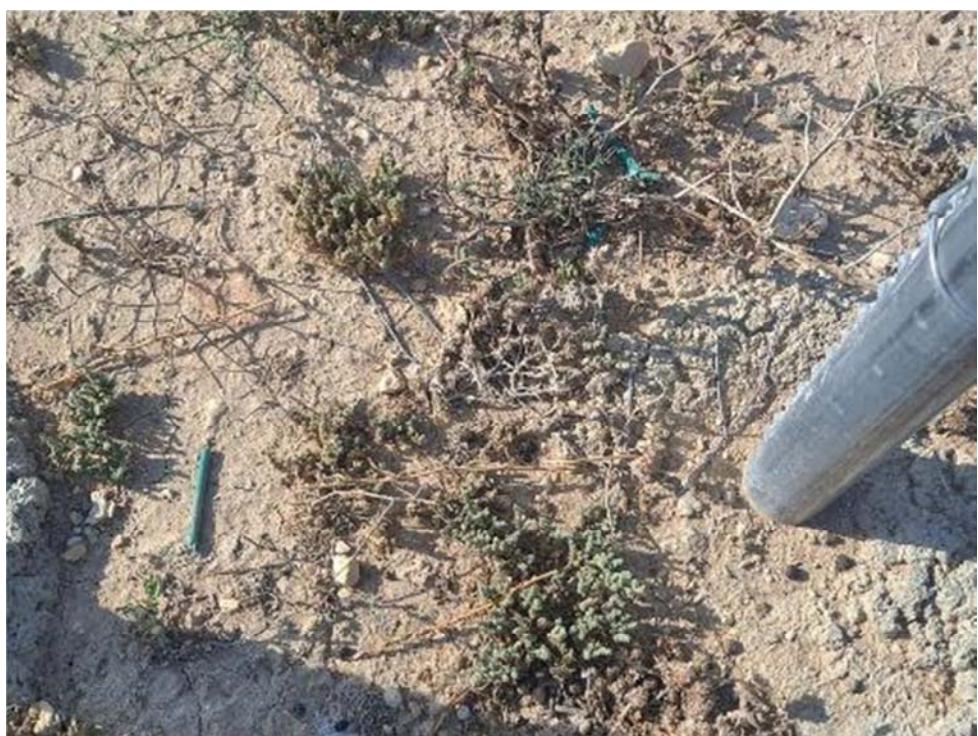
NO CONFORMIDADES						
NC	Categoría	Indicador	Observaciones	Fecha de apertura	Medidas propuestas	Fecha de cierre
09	Gestión de residuos generados	Acumulaciones de residuos en áreas no designadas para ello	Se identificaron frecuentes restos de alambres junto a los pasos de fauna del vallado	13-09-23	Recoger los alambres y depositarlos en el contenedor habilitado	
11	Gestión de residuos generados	Identificación, separación y almacenamiento de residuos	Se han identificado plásticos en el contenedor destinado al almacenamiento de maderas.	18-17-24	Separar correctamente los residuos	
12	Nivel de polvo	Nubes de polvo debido al desplazamiento de vehículos	Debido a las altas temperaturas las cantidades de polvo que se generan al circular los vehículos son muy significativas. No se están realizando riegos.	14-06-24	Realizar riegos periódicos en los accesos y zonas de circulación y respetar una velocidad máxima de 30 km/h.

Figura 8.3. Alambres junto a los pasos de fauna

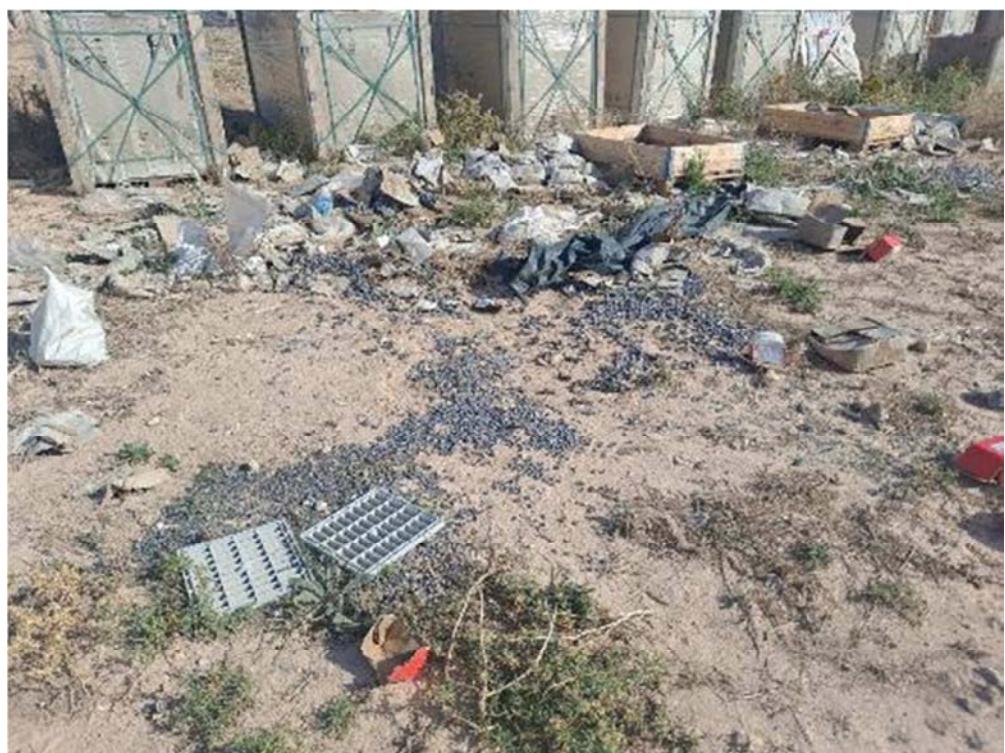
Gestión de residuos generados		
Indicador	Observaciones	NC
Residuos previstos en el proyecto	Los residuos generados en este periodo proceden de las plantas "Épila 123", a excepción de los alambres sobrantes de la instalación del vallado.	
Acumulaciones de residuos en áreas no designadas para ello	<p>En la visita del 13-09-23 se identificaron frecuentes restos de alambres junto a los pasos de fauna del vallado, consecuencia de la apertura de los mismos. Se comunicó la necesidad de su recogida y depósito en el contenedor habilitado. A fecha 18-07-24 siguen encontrándose los alambres en el suelo junto a los pasos de fauna a lo largo de todo el vallado.</p> <p>Se han observado algunos residuos dispersos en la planta "San Pedro B", además de varios cajones de madera volcados y palés. En "San Pedro A" se han identificado abundantes residuos, principalmente plásticos y cartones, junto a los acopios de material, donde también hay tornillos y tuercas desparramados por el suelo.</p>	09

Figura 8.4. Residuos y materiales extendidos en el suelo en “San Pedro A”

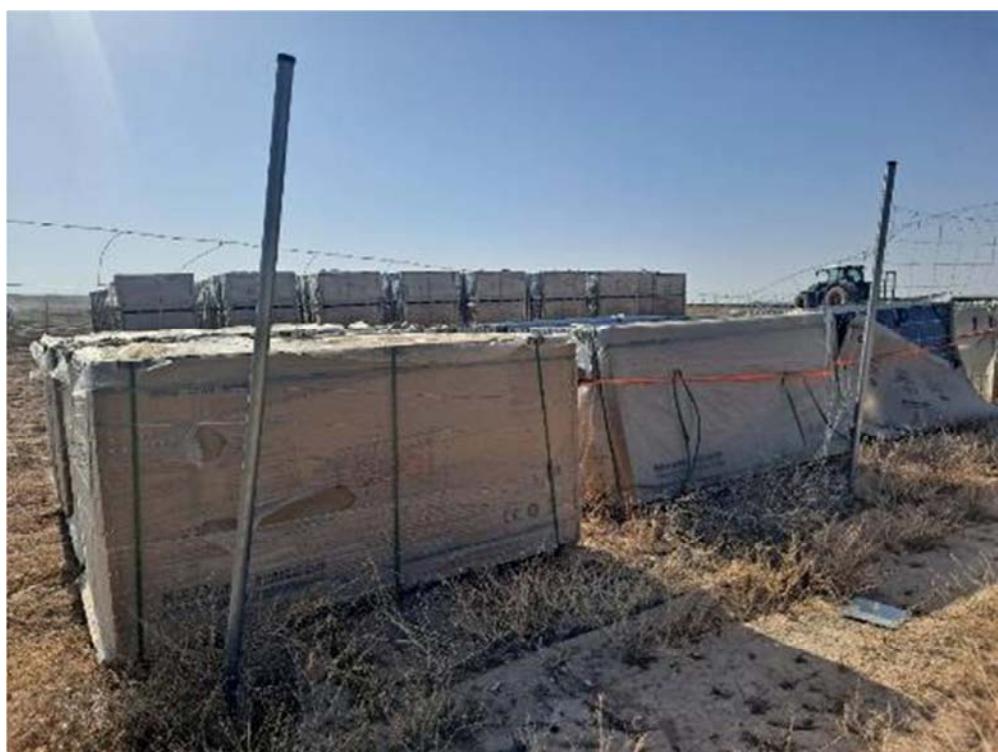
Indicador	Observaciones	NC
Existencia de elementos que puedan dañar a la fauna	Existe un poste doblado en el límite norte del vallado, así como dos vanos con el vallado descolocado en el límite este. En ambos puntos están rotos los alambres generando la existencia de elementos punzantes que pueden ser peligrosos para la fauna.	15
Elementos de visibilidad para la fauna	A fecha de 18-07-2024, se ha identificado la ausencia de nueve placas de visibilidad en el vallado de “San Pedro A”	13
Permeabilidad territorial para la fauna	Se observan obstrucciones puntuales en el límite occidental del vallado ocasionadas por la acumulación de vegetación, siendo este proceso natural.

Figura 8.5. Vallado desmontado y roto en “San Pedro A”, dando lugar a elementos punzantes

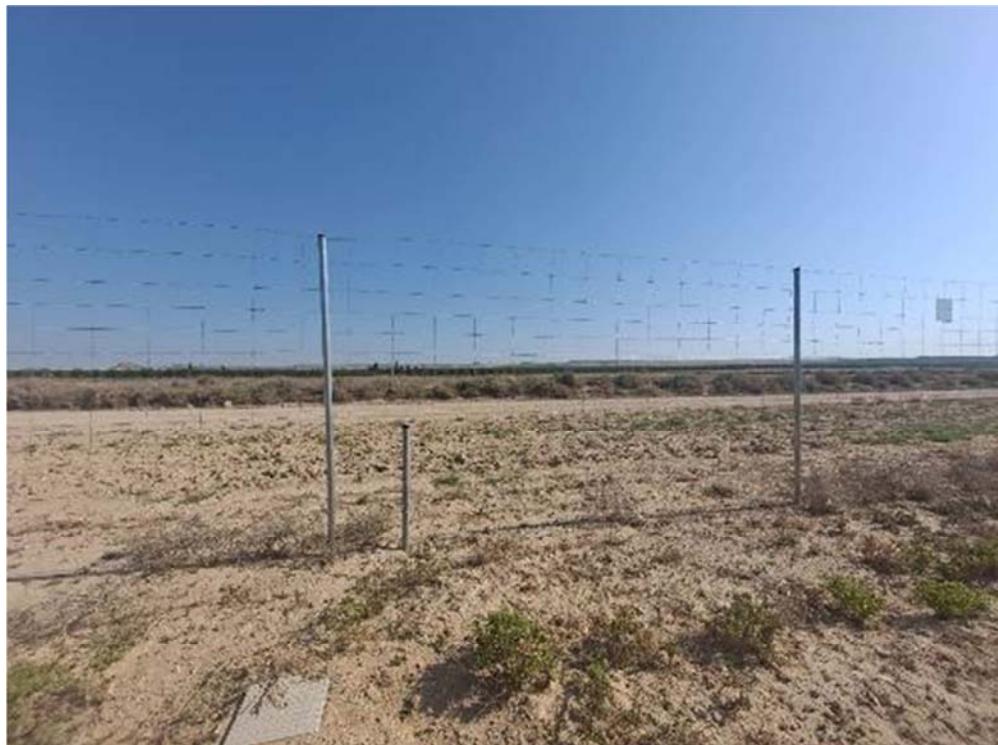
Figura 8.6. Placa ausente en uno de los vanos del vallado en “San Pedro A”

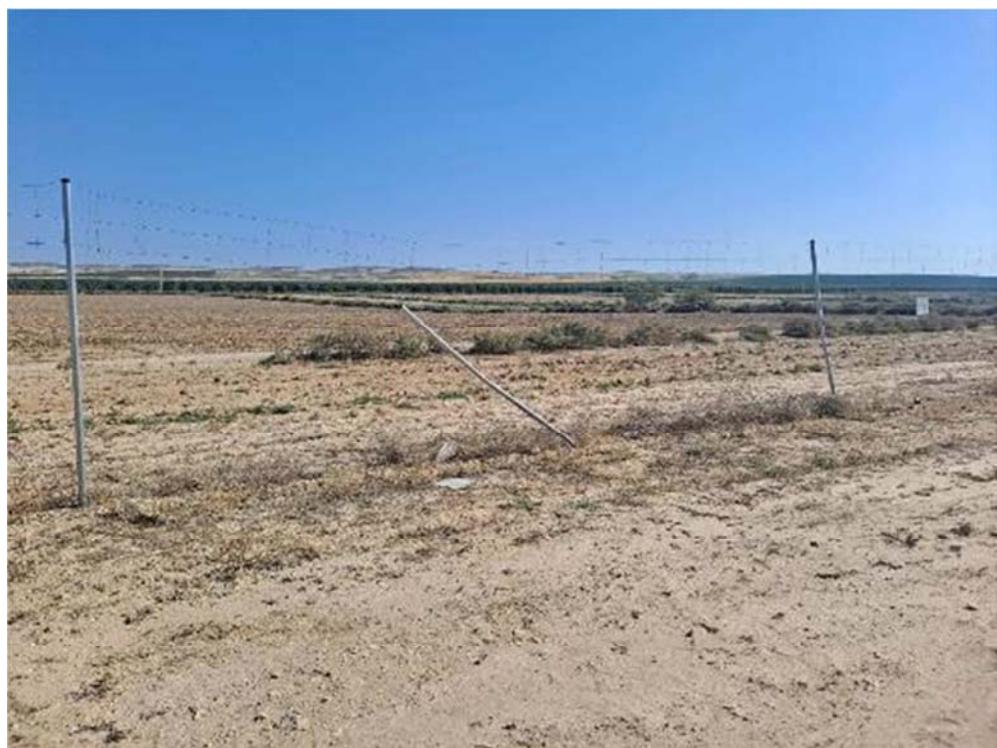
ha dado lugar a la rotura de los alambres y a la existencia de elementos punzantes peligrosos para la fauna.			
16	Gestión de residuos generados	Registro de la recogida de los residuos por gestor autorizado	Se ha realizado la recogida de los residuos de madera, pero no se ha facilitado el albarán correspondiente	18-07-24	Facilitar el albarán de recogida de los residuos

Figura 8.7. Poste doblado y placas de visibilidad caídas/ausentes. El vallado se encuentra roto y con elementos punzantes

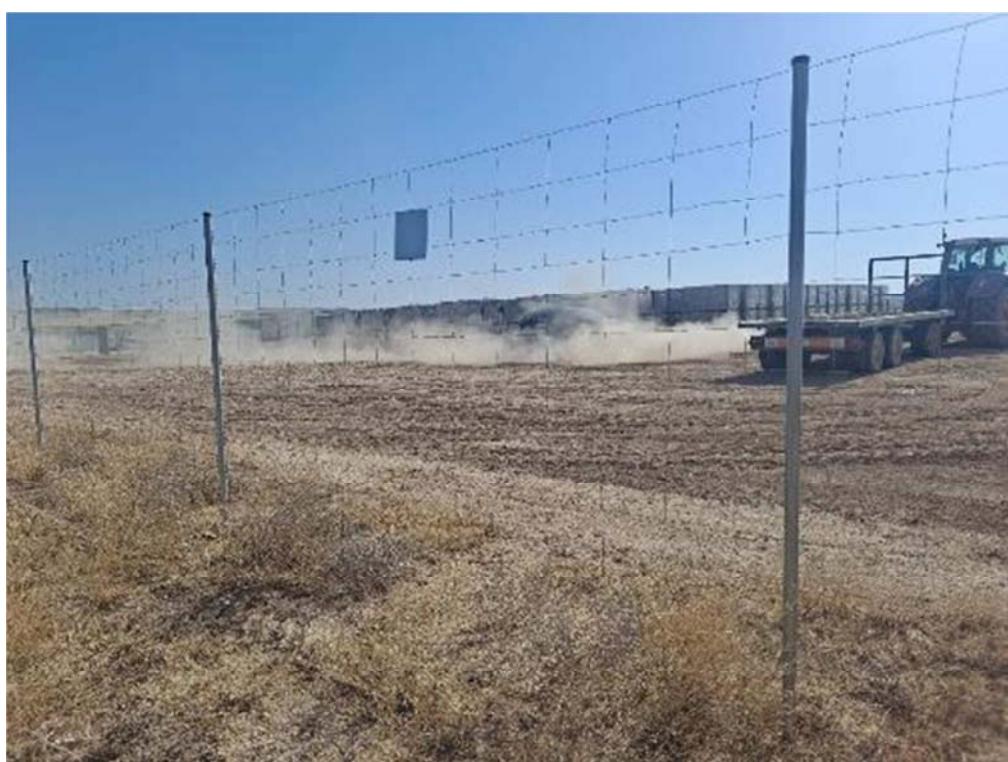
de forma habitual por la planta. No se tiene constancia de la incorporación den nuevos vehículos.	
Camiones con lonas instaladas	No aplica	
Riegos periódicos en las zonas de obras y accesos	No se están realizando riegos en los accesos y zonas de trasiego de vehículos	12
Polvo en la vegetación colindante	Se han identificado depósitos de polvo en la vegetación colindante al camino de acceso.	
Control de los niveles de ruido y emisión de gases		
Indicador	Observaciones	NC
ITV de vehículos y maquinaria	Al inicio de las obras se facilitaron las ITV en vigor de los vehículos que transitan de forma habitual por la planta. No se tiene constancia de la incorporación den nuevos vehículos.	
Horario de trabajo	Los trabajos se llevan a cabo en horario diurno	
Pantallas acústicas en el entorno de las construcciones tradicionales	No se considera necesaria la instalación de pantallas acústicas en las zonas más cercanas a la Caseta de Barraqueta, al no realizarse trabajos en horario nocturno. Las afecciones debido a la generación de ruido son poco significativas.

Figura 8.8. Polvo levantado debido a la circulación de vehículos

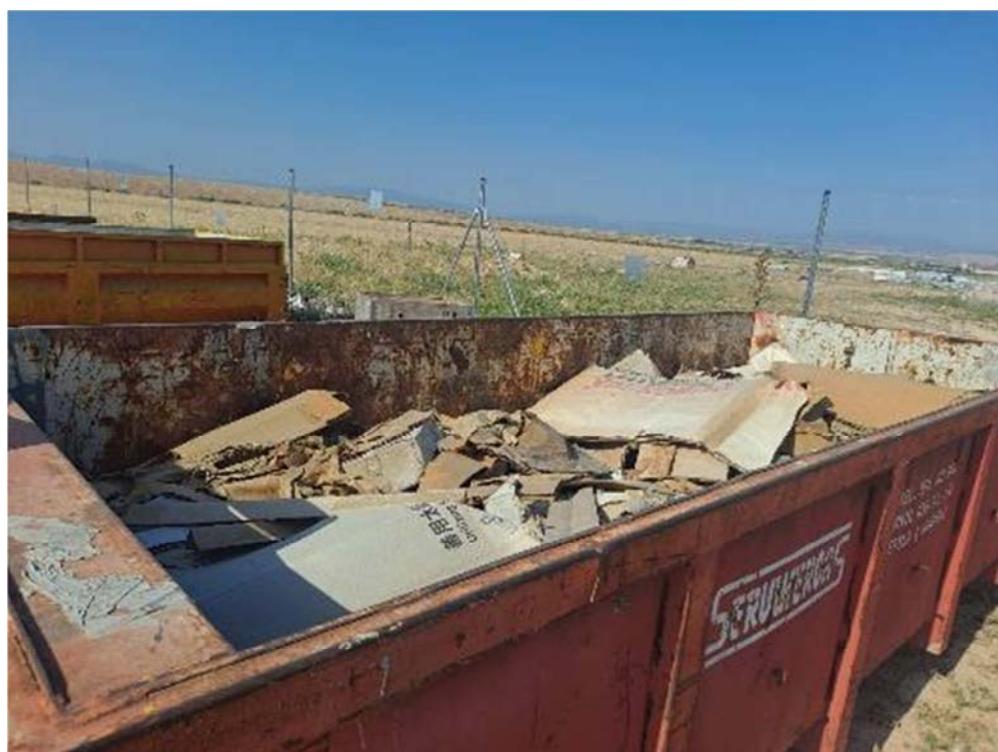
Figura 8.9 Contenedor de cartón

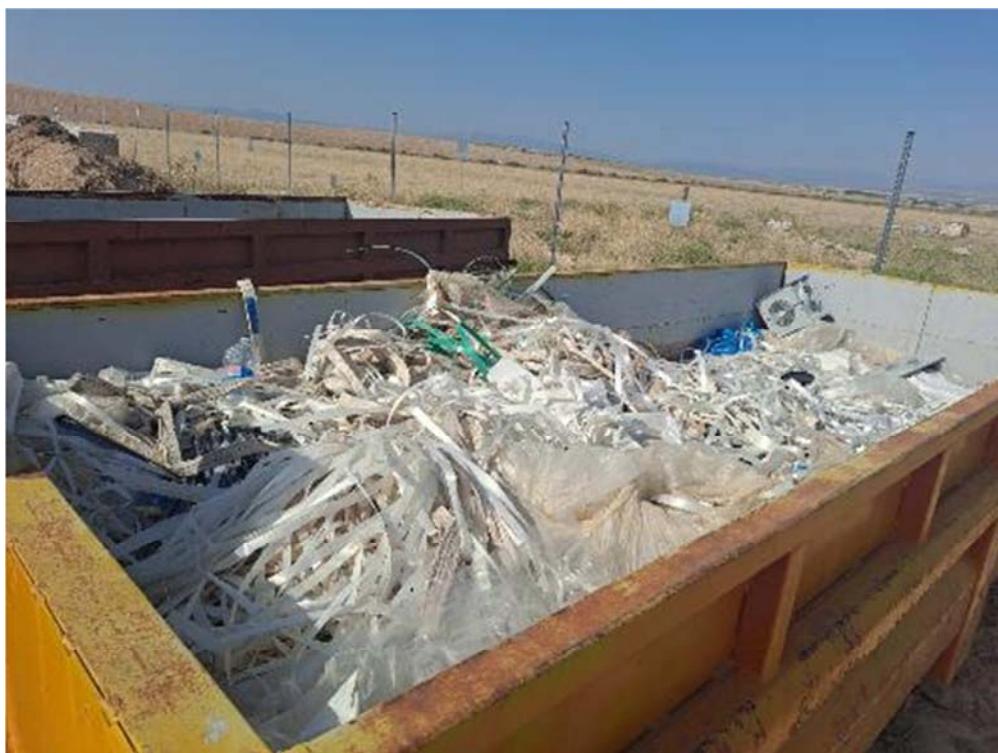
Figura 8.10. Contenedor de plástico

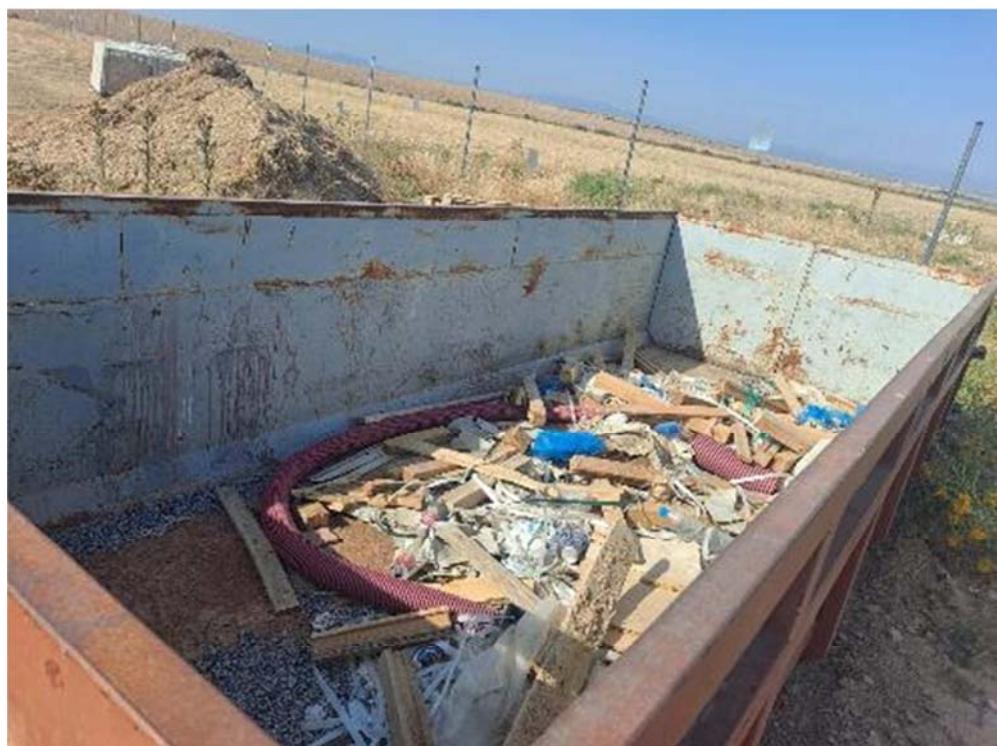
Identificación, separación y almacenamiento de residuos	Los residuos se encuentran almacenados en contenedores. Se ha añadido un nuevo contenedor, siendo 4 en total. Se han identificado plásticos en el contenedor destinado al almacenamiento de maderas.	11
Áreas de almacenamiento adecuadas	La zona de almacenamiento de residuos se localiza en los terrenos existentes entre las plantas "San Pedro A" y "Épila. Esta zona de almacenamiento es conjunta para las plantas "Épila", "San Pedro" y "Épila 123".	
Registro de la recogida de los residuos por gestor autorizado	Se ha realizado la recogida de los residuos de madera, pero no se ha facilitado el albarán correspondiente	16
Prevención de incendios		
Indicador	Observaciones	NC
Limpieza de caminos y pistas	No se han identificado obstáculos en las pistas de acceso	
Medidas contra incendios	En el proyecto de construcción se recogen las medidas contra incendios forestales

Figura 8.11. Contenedor de madera con plásticos mezclados

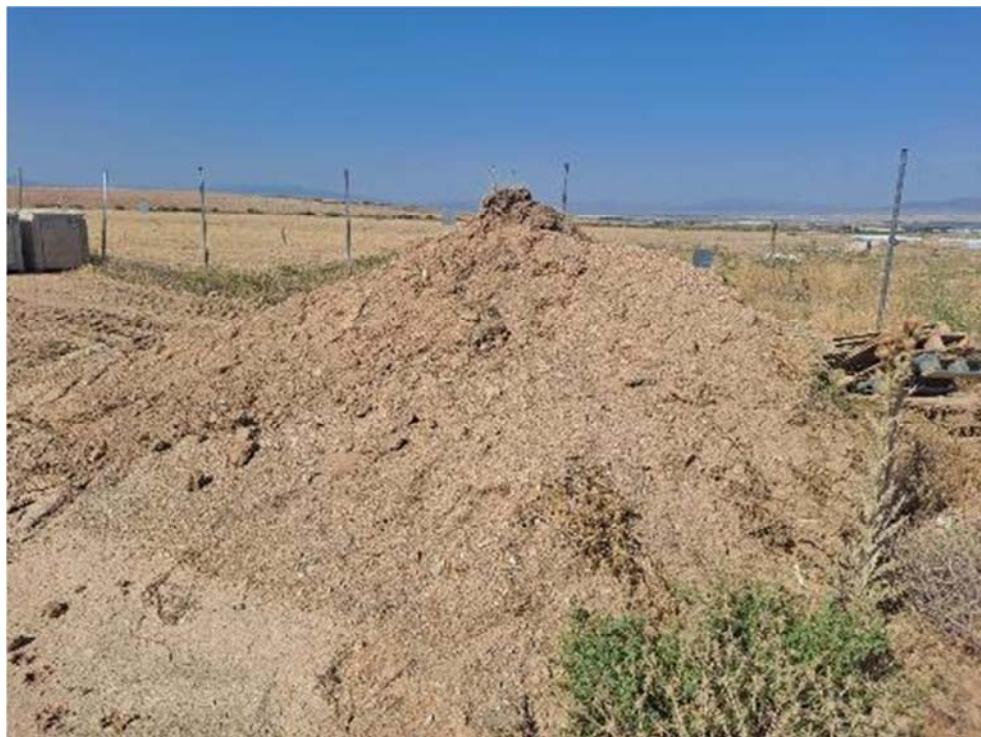
Figura 8.12. Acopio de tierra vegetal entre las plantas “San Pedro” y “Épila”

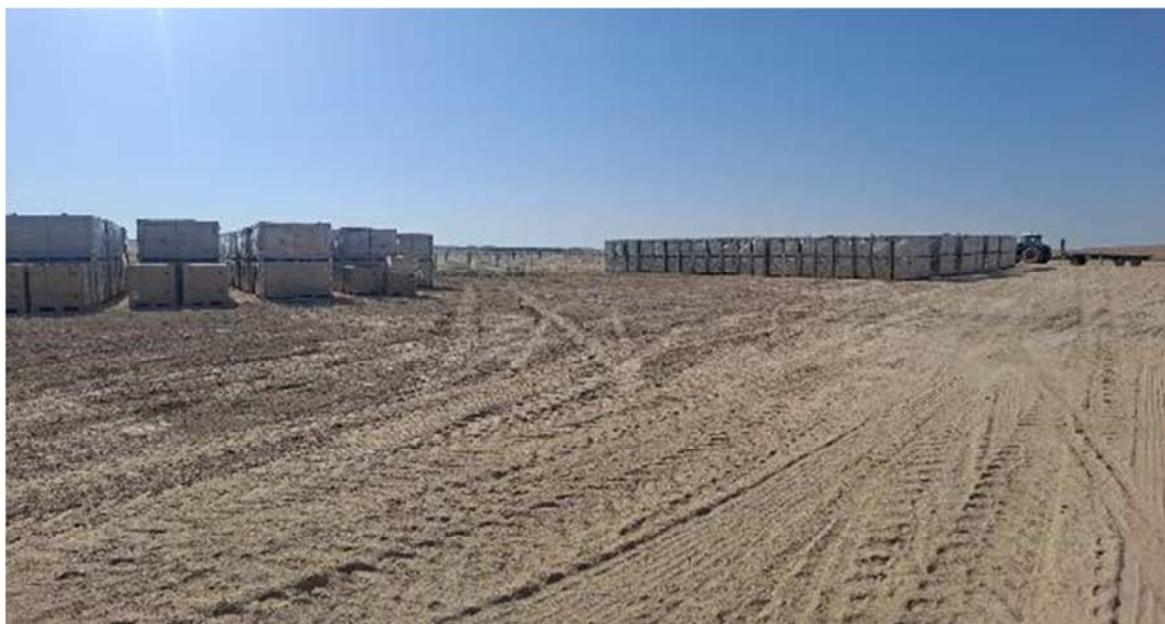
Alteración de suelos		
Indicador	Observaciones	NC
Compactación de suelos	Se observa compactación del suelo en el entorno de los acopios de materiales en “San Pedro A” y en la zona donde se situaban los contenedores de residuos en “San Pedro B”. También entre las plantas “San Pedro” y “Épila”. No se han observado terrenos compactados fuera de la parcela de proyecto.	
Marcas de circulación de vehículos fuera de las zonas de ocupación de las obras	Se observan marcas de circulación de vehículos junto a la caseta instalada para albergar el centro de transformación, en los terrenos situados entre las plantas “San Pedro” y “Épila” y en los viales, todas ellas dentro de las parcelas de proyecto	
Afección a caminos públicos		
Indicador	Observaciones	NC
Acumulaciones de materiales/ residuos en los viales	No existen acumulaciones de residuos ni materiales en los caminos de acceso	
Desvíos de los viales como consecuencia de las obras	No se han desviado caminos debido a las obras

Figura 8.13. Acopios de materiales situados en los terrenos entre las plantas “San Pedro” y “Épila”
