**INSTALACIÓN FOTOVOLTAICA “SAN PEDRO” Y CONEXIÓN A RED 15 KV**  
**ÉPILA (ZARAGOZA)**  
**INFORME DE VIGILANCIA AMBIENTAL**

<b>Nombre de la instalación</b>	FV San Pedro
<b>Provincia de la instalación</b>	Zaragoza
<b>Nombre del titular</b>	Inversiones Renomosa, S.L.
<b>CIF del titular</b>	B99533820
<b>Nombre de la empresa de la vigilancia</b>	José Vicente Andrés Ros
<b>Tipo de EIA</b>	Simplificada
<b>Informe en Fase de</b>	Construcción
<b>Periodicidad del informe según DIA</b>	Mensual
<b>Año de seguimiento nº</b>	Año 2
<b>nº de informe y año de seguimiento</b>	Informe nº 2 del año 2
<b>Periodo que recoge el informe</b>	Agosto 2024

Nº Expte. INAGA 500201/01B/2020/09286

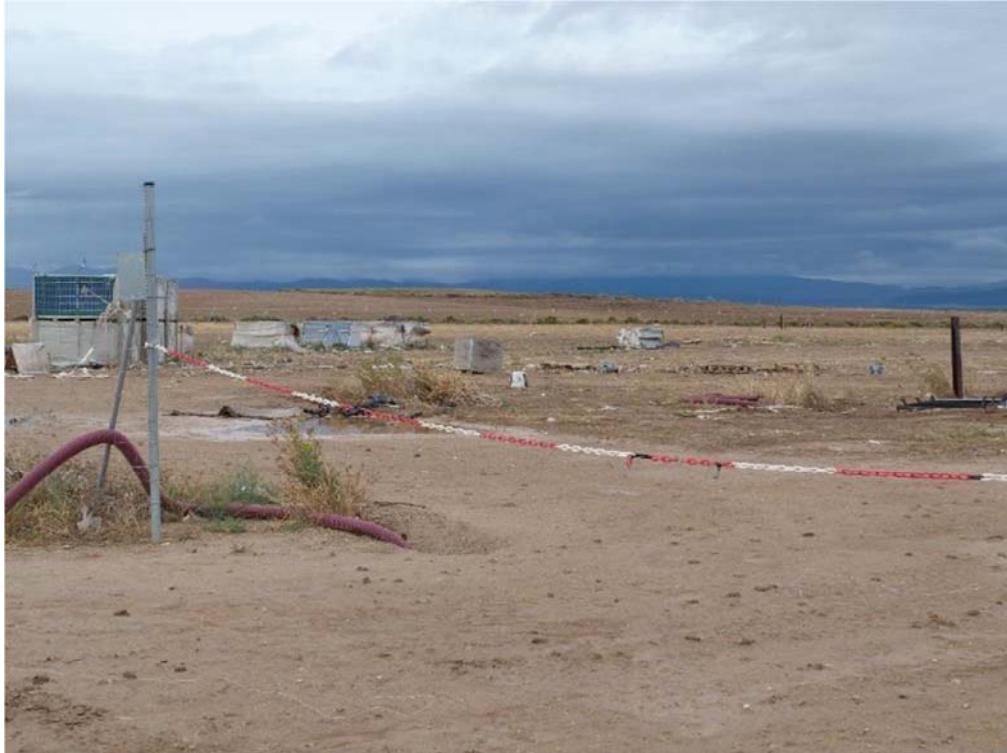
En este periodo no se han realizado trabajos de construcción en esta planta. Además, se han retirado la mayor parte de los acopios de materiales que se localizaban en la misma y que se usaban para la construcción de las plantas fotovoltaicas “Épila 123”.

Figura 4.1. Acopios de materiales restantes localizados en la planta “San Pedro A”

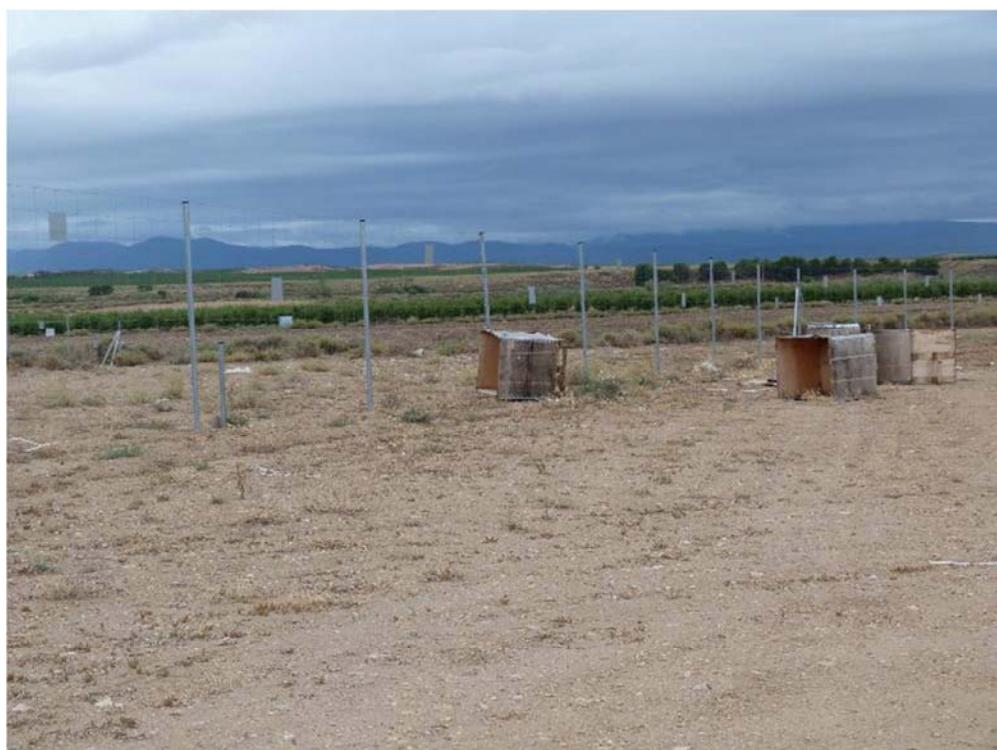
Permeabilidad territorial para la fauna	Se observan obstrucciones puntuales en el límite occidental del vallado ocasionadas por la acumulación de vegetación, siendo este un proceso natural.	
<b>Gestión de residuos generados</b>		
<b>Indicador</b>	<b>Observaciones</b>	<b>NC</b>
Residuos previstos en el proyecto	Los residuos generados en este periodo proceden de las plantas "Épila 123", a excepción de los alambres sobrantes de la instalación del vallado de la planta "San Pedro".	
Acumulaciones de residuos en áreas no designadas para ello	<p>En la visita del 13-09-23 se identificaron frecuentes restos de alambres junto a los pasos de fauna del vallado, consecuencia de la apertura de los mismos. Se comunicó la necesidad de su recogida y depósito en el contenedor habilitado. A fecha 14-08-24 siguen encontrándose los alambres en el suelo junto a los pasos de fauna a lo largo de todo el vallado.</p> <p>Se han observado residuos dispersos en la planta "San Pedro B" (plásticos, cartones, baldosas...), además de varios cajones de madera volcados y palés.</p> <p>En "San Pedro A" se han identificado abundantes residuos, principalmente plásticos y cartones, en la zona donde se ubicaban los acopios de material.</p> <p>También hay algún plástico puntual entre ambos recintos.</p>	09

Figura 8.1. Cajas y palés abandonados en la planta “San Pedro B”

13	Instalación y mantenimiento del vallado	Elementos de visibilidad	Se han identificado nueve vanos sin placas de visibilidad.	17-04-24	Reponer las placas que falten.	
14	Gestión de residuos generados	Acumulaciones de residuos en áreas no designadas para ello	Se han observado residuos dispersos en la planta "San Pedro B" (plásticos, cartones, baldosas...), además de cajones de madera y palés. En "San Pedro A" se han identificado	17-04-24	Recoger los residuos de depositarlos en los contenedores habilitados. Recoger los materiales dispersos en el suelo.

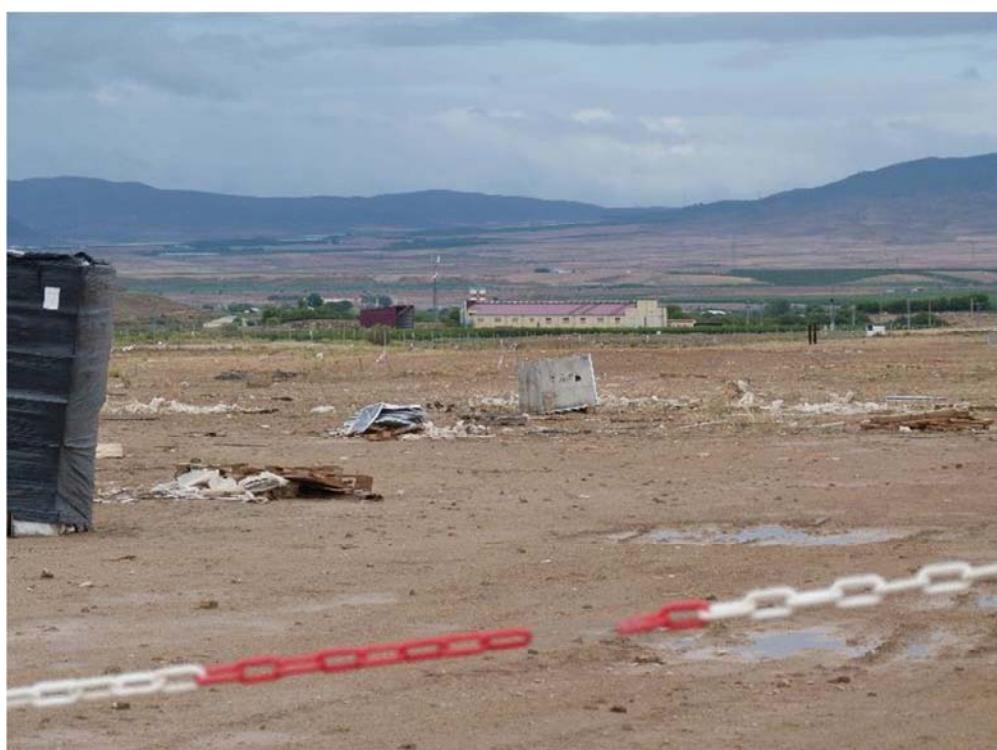
NO CONFORMIDADES						
			abundantes residuos, (plásticos, cartones), en la zona donde se ubicaban los acopios de material. También plásticos entre ambos recintos.			
15	Instalación y mantenimiento del vallado	Existencia de elementos que puedan dañar a la fauna	Se observa un poste doblado en el límite norte del vallado, y dos vanos con el vallado descolocado en el límite este. Esto ha dado lugar a la rotura de los alambres y a la existencia de elementos punzantes peligrosos para la fauna.	16-05-24	Sustituir el poste doblado y los tramos rotos del vallado	
16	Gestión de residuos generados	Registro de la recogida de los residuos por gestor autorizado	En el mes de julio se realizó la recogida de los residuos de madera, pero a fecha 14-08-24, no se ha facilitado el albarán correspondiente.	18-07-24	Facilitar el albarán de recogida de los residuos

Figura 8.2. Residuos abundantes en la zona donde se situaban los acopios en “San Pedro A”

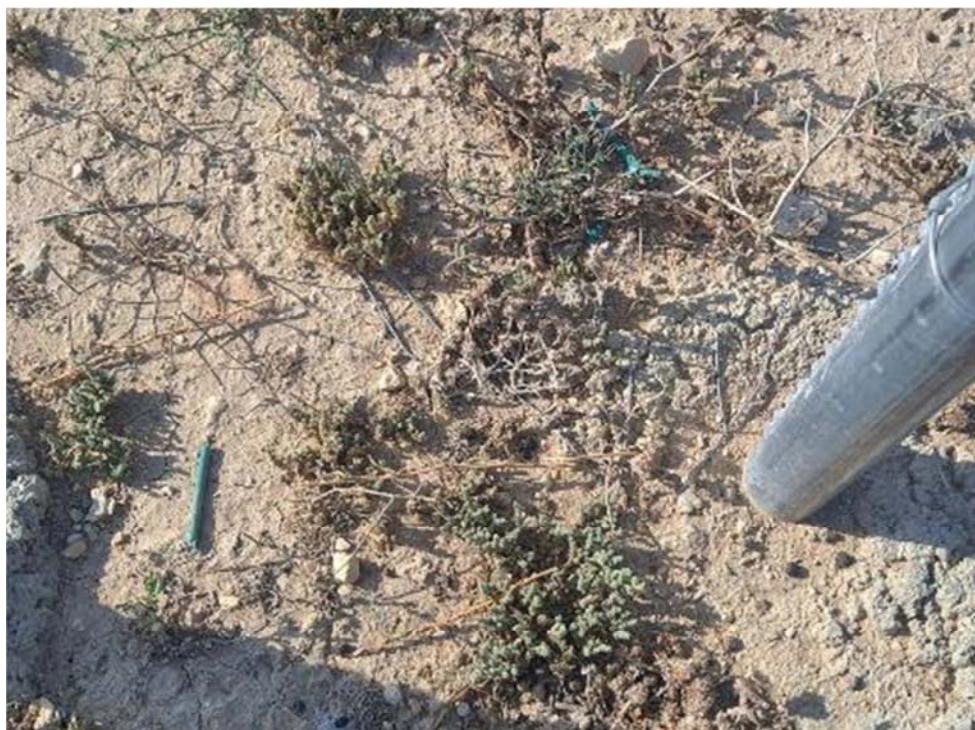
NO CONFORMIDADES						
NC	Categoría	Indicador	Observaciones	Fecha de apertura	Medidas propuestas	Fecha de cierre
09	Gestión de residuos generados	Acumulaciones de residuos en áreas no designadas para ello	Se identificaron frecuentes restos de alambres junto a los pasos de fauna del vallado.	13-09-23	Recoger los alambres y depositarlos en el contenedor habilitado.	
11	Gestión de residuos generados	Identificación, separación y almacenamiento de residuos	Aunque se han identificado residuos mezclados, los contenedores se han trasladado a las plantas "Épila 123" y la planta San Pedro no está generando residuos, por lo que se da por cerrada la No Conformidad para esta planta.	18-07-24	Separar correctamente los residuos.	14-08-24
12	Nivel de polvo	Nubes de polvo debido al desplazamiento de vehículos	No se están realizando riegos. Debido a las últimas precipitaciones, no se ha detectado cantidades significativas de polvo al circular, aunque se prevé que se produzcan una vez se seque el suelo.	14-06-24	Realizar riegos periódicos en caso de ausencia de precipitaciones o al detectar nubes de polvo en los desplazamientos de los vehículos.

Figura 8.3. Alambres junto a los pasos de fauna a lo largo del vallado

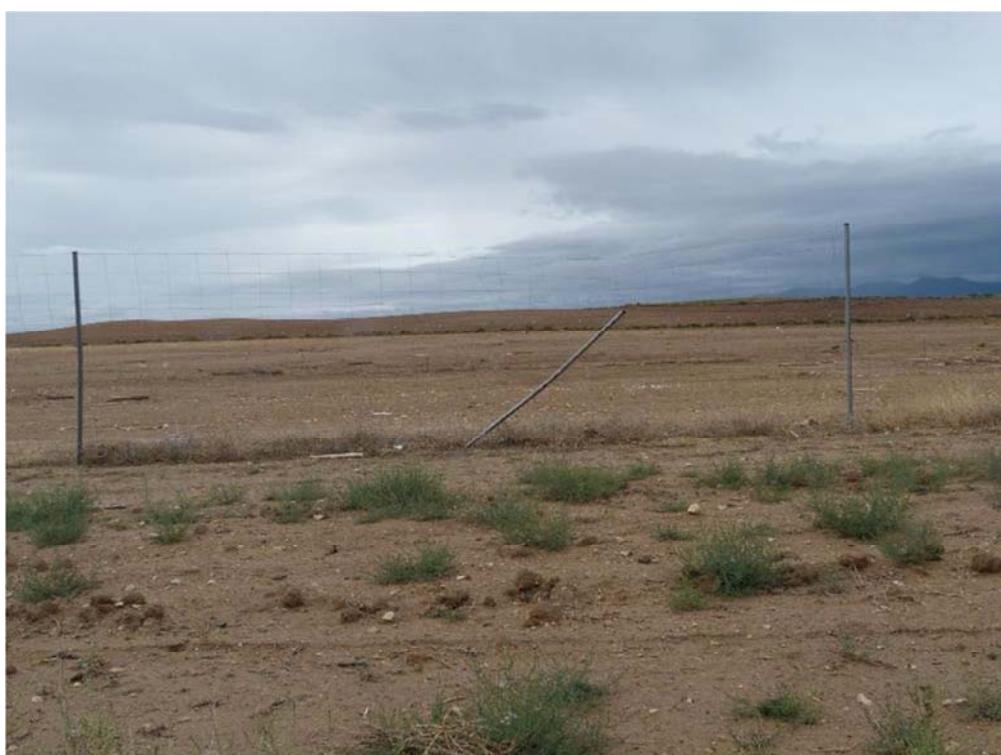
Indicador	Observaciones	NC
Existencia de elementos que puedan dañar a la fauna	Existe un poste doblado en el límite norte del vallado, así como dos vanos con el vallado descolocado en el límite este. En ambos puntos están rotos los alambres generando la existencia de elementos punzantes que pueden ser peligrosos para la fauna.	15
Elementos de visibilidad para la fauna	A fecha de 14-08-2024, se ha identificado la ausencia de nueve placas de visibilidad en el vallado de “San Pedro A”	13

Figura 8.4. Poste doblado, vallado roto (elementos punzantes) y placas de visibilidad caídas/ausentes

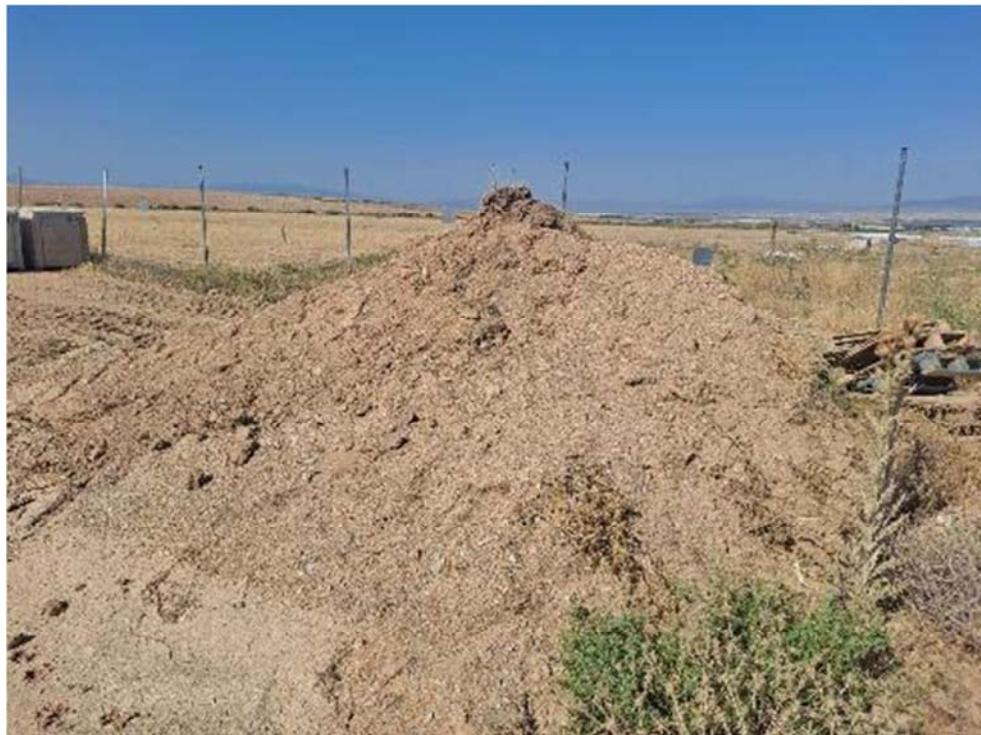
situado entre las plantas “Épila” y “San Pedro”.	
Idoneidad de las zonas de ubicación de los acopios de tierra vegetal	Los acopios se localizan en zonas llanas, donde no se interceptan zonas de circulación preferente de agua	
Dimensiones de los acopios para su adecuada conservación	El acopio situado junto a “San Pedro B” presenta una altura adecuada, menor a 1,50 m. El localizado entre “San Pedro” y “Épila” tiene una altura de 1,60-1,70 m. Se recomienda que la altura no exceda 1,50 m.	
<b>Afección a la vegetación natural</b>		
Indicador	Observaciones	NC
Eliminación de vegetación natural	No se ha observado vegetación natural eliminada.	
Deterioro o modificación de vegetación natural	No se ha observado vegetación natural deteriorada.	
Ocupación de vegetación natural por instalaciones	Ninguna de las instalaciones o acopios se localiza en superficies ocupadas por vegetación natural.	
Eliminación o deterioro de la vegetación natural existente entre las plantas “Épila” y “San Pedro”	Las instalaciones auxiliares (casetas y parking de maquinaria) situados en esta zona no afectan a vegetación natural.

Figura 8.5. Acopio de tierra vegetal entre las plantas “San Pedro” y “Épila”
