INSTALACIÓN FOTOVOLTAICA "SAN PEDRO" Y CONEXIÓN A RED 15 KV

ÉPILA (ZARAGOZA)

INFORME DE VIGILANCIA AMBIENTAL

Nº Expte. INAGA 500201/01B/2020/09286

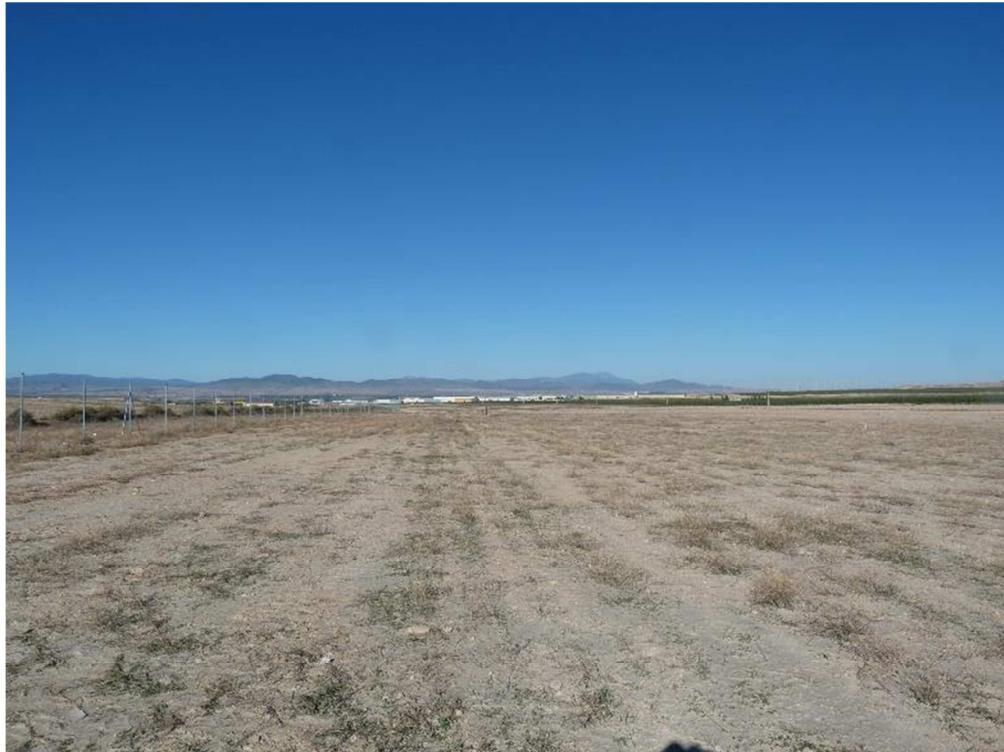
En este periodo no se han realizado trabajos de construcción en esta planta. Se han terminado de retirar los acopios de materiales que se localizaban en la misma y que se usaban para la construcción de las plantas fotovoltaicas “Épila 123”.

Figura 4.1. Aspecto de la planta “San Pedro A” a fecha 30 de septiembre

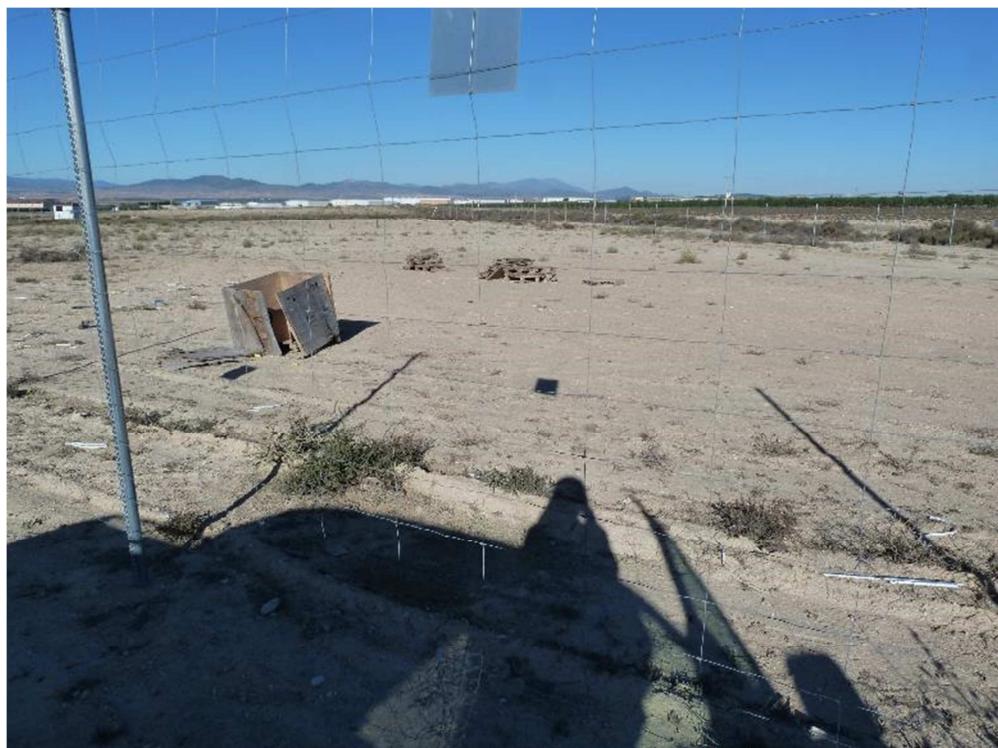
Acumulaciones de residuos en áreas no designadas para ello	En la visita del 13-09-23 se identificaron frecuentes restos de alambres junto a los pasos de fauna del vallado, consecuencia de la apertura de los mismos. Se comunicó la necesidad de su recogida y depósito en el contenedor habilitado. A fecha 30-09-24 siguen encontrándose los alambres en el suelo junto a los pasos de fauna a lo largo de todo el vallado.	09
	Se identifican residuos dispersos en la planta “San Pedro B” (plásticos, cartones, baldosas...), además de varios cajones de madera volcados y palés. En “San Pedro A” se han identificado restos de plásticos en la zona donde se ubicaban anteriormente los acopios de material. También hay residuos dispersos junto a los contenedores, entre las plantas “San Pedro” y “Épila” y entre los dos recintos de San Pedro. Los residuos se mezclan con las tierras con el riesgo de ser enterrados.	14

Figura 8.1. Cajas y palés abandonados en la planta “San Pedro B”

NO CONFORMIDADES						
NC	Categoría	Indicador	Observaciones	Fecha de apertura	Medidas propuestas	Fecha de cierre
09	Gestión de residuos generados	Acumulaciones de residuos en áreas no designadas para ello	Se identificaron frecuentes restos de alambres junto a los pasos de fauna del vallado	13-09-23	Recoger los alambres y depositarlos en el contenedor habilitado	
12	Nivel de polvo	Riegos periódicos en las zonas de obras y accesos	No se están realizando riegos. Debido a las últimas precipitaciones, no se ha detectado cantidades significativas de polvo al circular	14-06-24	Realizar riegos periódicos en caso de ausencia de precipitaciones o al detectar nubes de polvo en los desplazamientos de los vehículos	30/09/24
13	Instalación y mantenimiento del vallado	Elementos de visibilidad	Se han identificado siete vanos sin placas de visibilidad	17-04-24	Reponer las placas que falten	
14	Gestión de residuos generados	Acumulaciones de residuos en áreas no designadas para ello	Se identifican residuos dispersos en la planta "San Pedro B", además de varios cajones de madera volcados y palés. En "San Pedro A" se han identificado restos de plásticos en la zona donde se ubicaban los acopios de material. También hay residuos dispersos junto a los contenedores, entre las plantas "San Pedro" y Épila" y entre los dos recintos de San Pedro.	17-04-24	Recoger los residuos de depositarlos en los contenedores habilitados

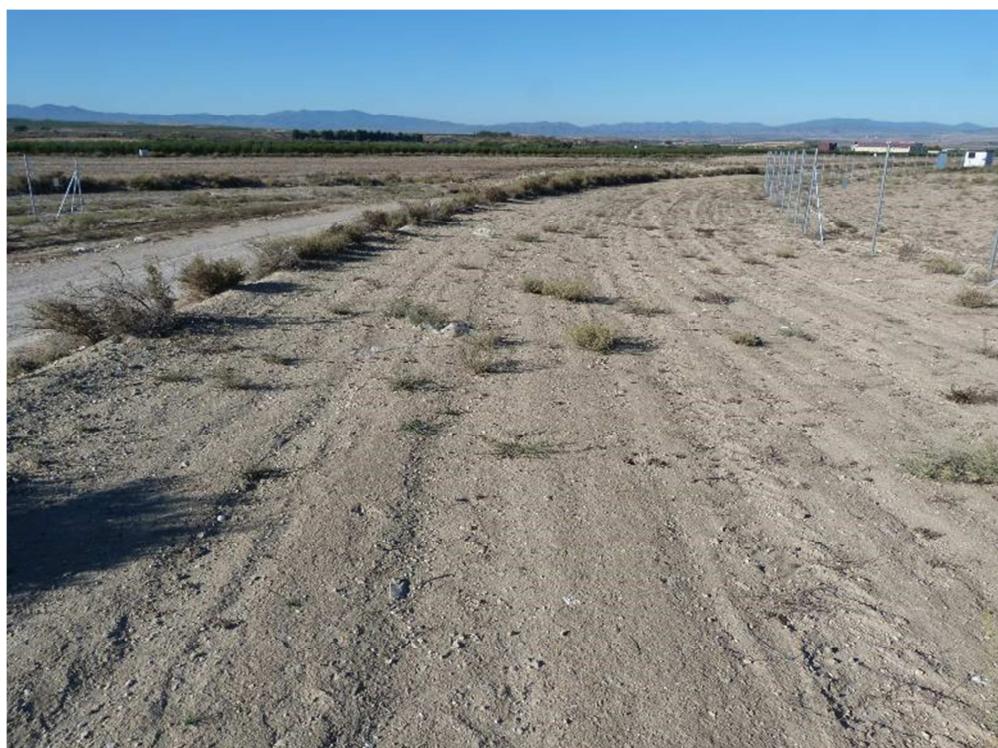
Figura 8.2. Plásticos dispersos entre las plantas “San Pedro A” y “San Pedro B”

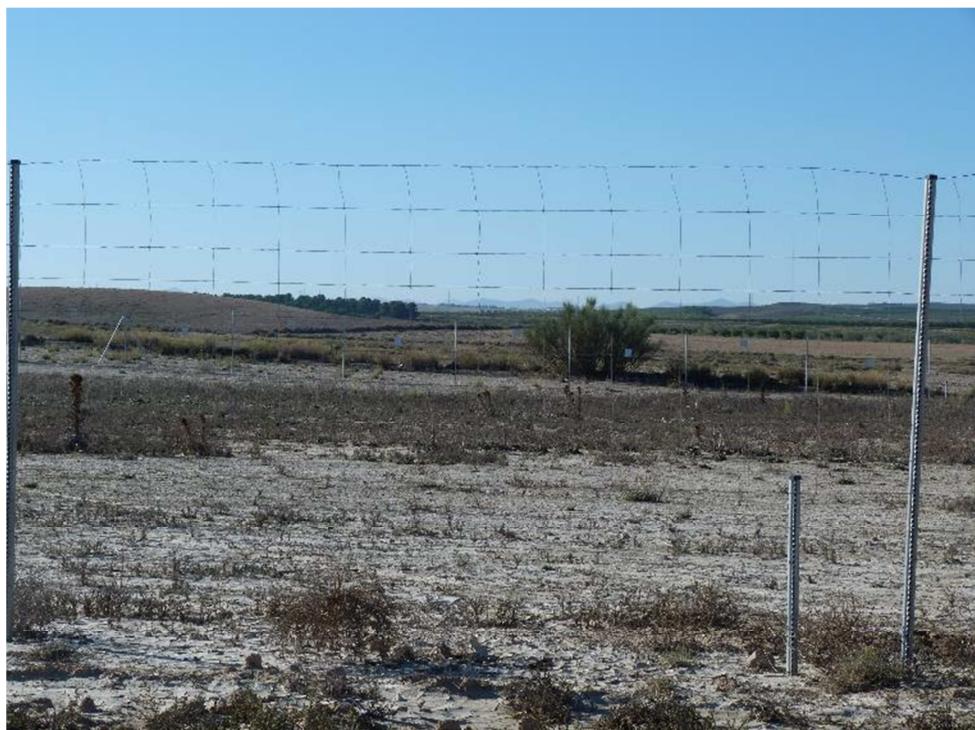
Figura 8.3. Ausencia de placa de visibilidad en el vallado

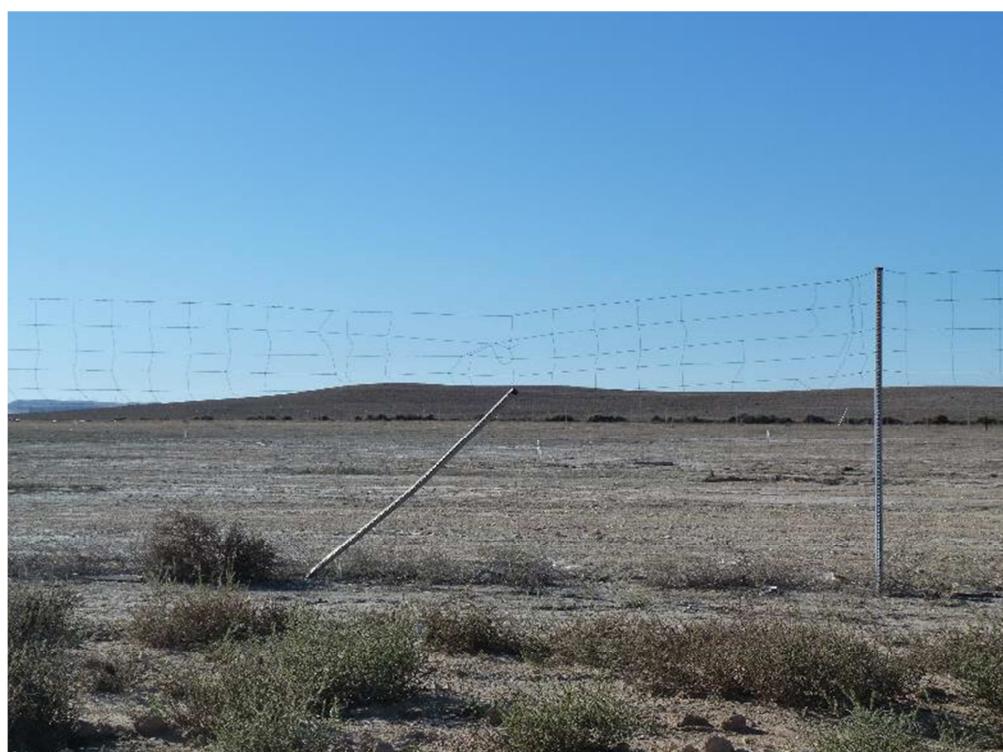
Instalación y mantenimiento del vallado		
Indicador	Observaciones	NC
Existencia de elementos que puedan dañar a la fauna	Existe un poste doblado en el límite norte del vallado, así como dos vanos con el vallado descolocado en el límite este. En ambos puntos están rotos los alambres generando la existencia de elementos punzantes que pueden ser peligrosos para la fauna.	15
Elementos de visibilidad para la fauna	A fecha de 30-09-2024, se ha identificado la ausencia de siete placas de visibilidad en el vallado de “San Pedro A”	13
Permeabilidad territorial para la fauna	Se observan obstrucciones puntuales en el límite occidental del vallado ocasionadas por la acumulación de vegetación. No se considera significativo al ser este un proceso natural.	
Gestión de residuos generados		
Indicador	Observaciones	NC
Residuos previstos en el proyecto	Los residuos generados en este periodo proceden de las plantas “Épila 123”, a excepción de los alambres sobrantes de la instalación del vallado de la planta “San Pedro”.

15	Instalación y mantenimiento del vallado	Existencia de elementos que puedan dañar a	Se observa un poste doblado en el límite norte del vallado, y dos vanos con el	16-05-24	Sustituir el poste doblado y los tramos rotos del vallado

la fauna	vallado descolocado en el límite este. Esto ha dado lugar a la rotura de los alambres y a la existencia de elementos punzantes peligrosos para la fauna.			
16	Gestión de residuos generados	Registro de la recogida de los residuos por gestor autorizado	En el mes de julio se realizó la recogida de los residuos de madera, pero a fecha 30-09-24, no se ha facilitado el albarán correspondiente	18-07-24	Facilitar el albarán de recogida de los residuos	
17	Retirada y acopio de tierra vegetal	Retirada y acopio de tierra vegetal	Sobre el acopio situado entre las plantas “Épila” y “San Pedro”, se han depositado algunos residuos de madera.	30-09-24	Retirar los residuos y balizar el acopio para evitar afecciones sobre el mismo

Figura 8.4. Poste doblado, vallado roto (elementos punzantes) y placas de visibilidad ausentes

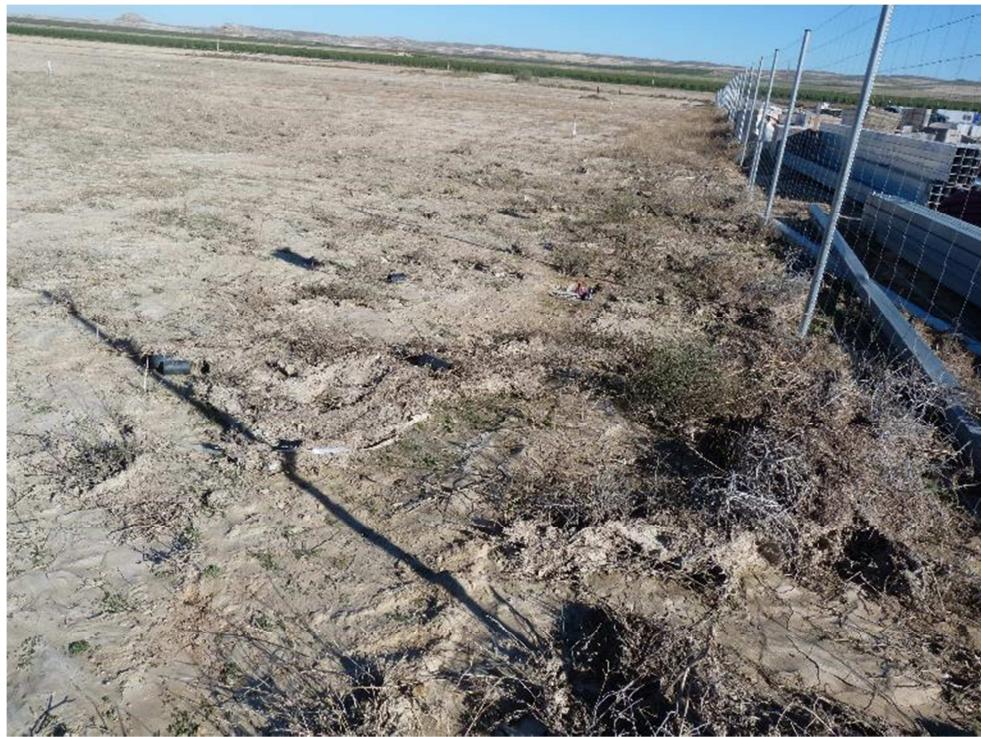
Figura 8.5. Residuos existentes en el extremo de “San Pedro A”

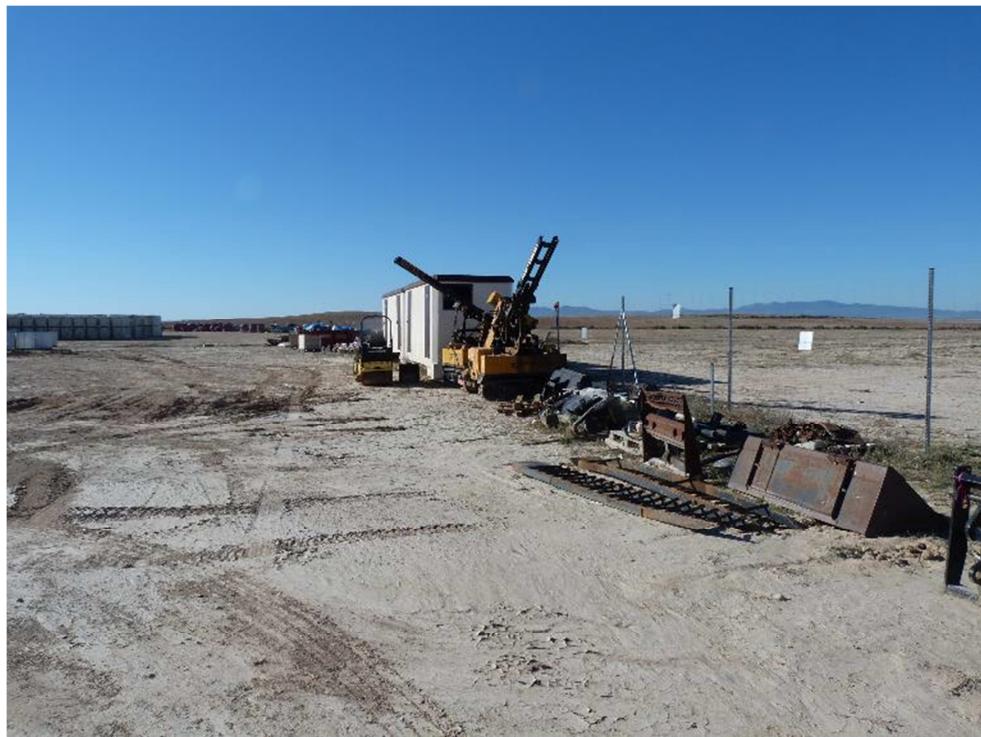
Figura 8.6. Terrenos en “San Pedro” y “Épila” donde se acumulan materiales para la obra

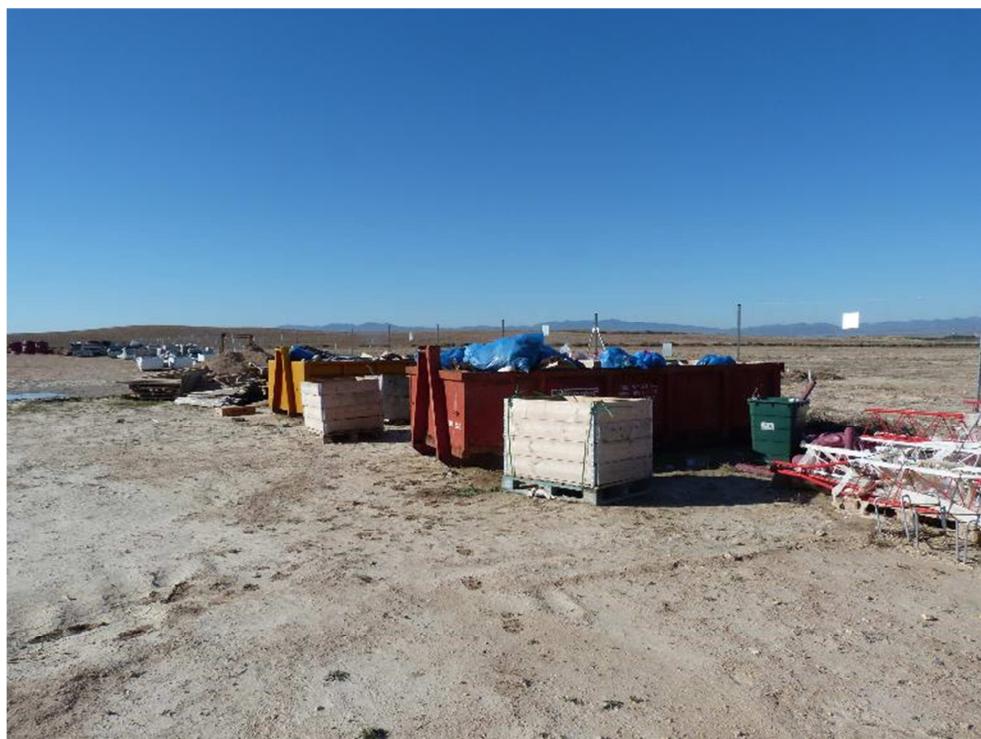
Identificación, separación y almacenamiento de residuos	Los residuos se encuentran almacenados en contenedores. En dichos contenedores se encuentran los residuos mezclados, si bien estos no se están generando en la planta San Pedro, si no en las plantas “Épila 123”.	
Áreas de almacenamiento adecuadas	Existe una zona de almacenamiento de residuos entre las plantas “Épila” y “San Pedro”, formada por dos contenedores y varios cajones de madera. El área de localización es adecuada.	
Registro de la recogida de los residuos por gestor autorizado	En el mes de julio se realizó la recogida de los residuos de madera, pero a fecha 30-09-24, no se ha facilitado el albarán correspondiente.	16
Prevención de incendios		
Indicador	Observaciones	NC
Limpieza de caminos y pistas	No se han identificado obstáculos en las pistas de acceso	
Medidas contra incendios	En el proyecto de construcción se recogen las medidas contra incendios forestales

Figura 8.7. Contenedores y cajones para residuos situados entre las plantas “San Pedro” y “Épila”

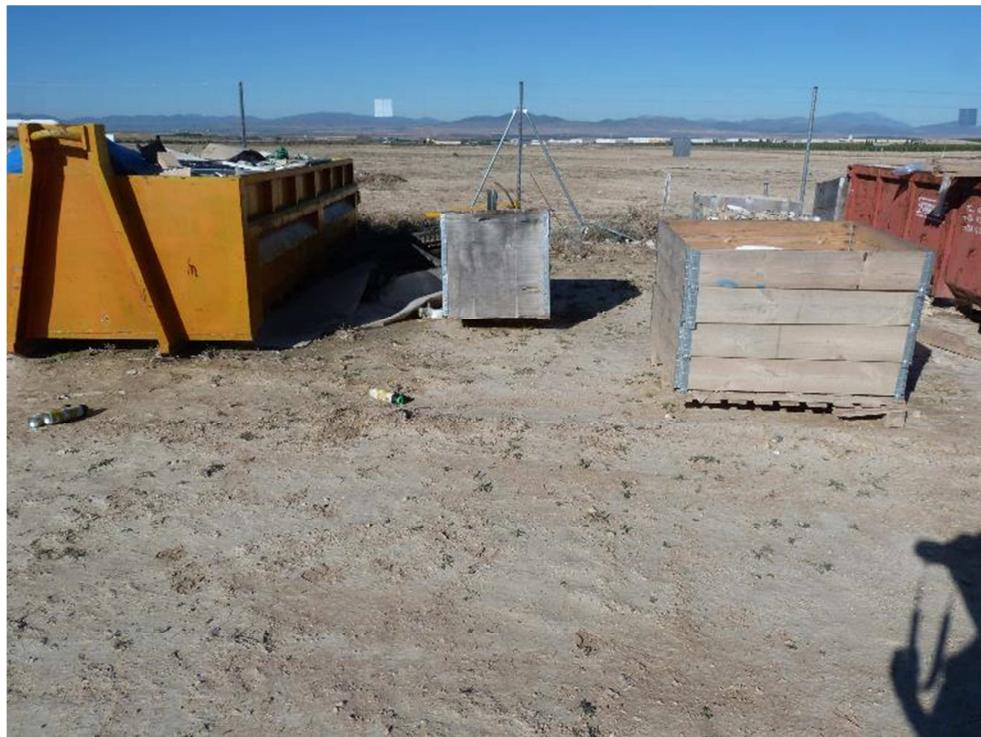
Figura 8.8. Residuos en el suelo junto a los contenedores para su depósito

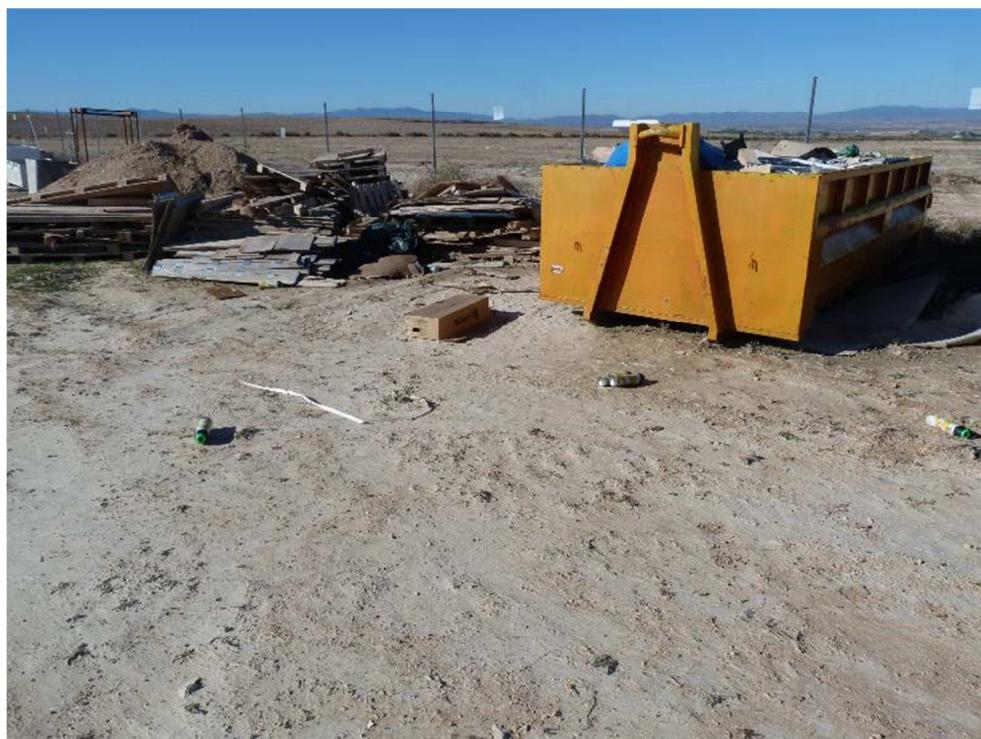
Retirada y acopio de tierra vegetal		
Indicador	Observaciones	NC
Tierra vegetal retirada de todas las zonas de actuación	No se ha retirado tierra vegetal en este periodo	
Aptitud de la tierra vegetal para su uso en la restauración	La tierra vegetal que se retiró para la instalación del centro de transformación y que no se ha restituido a la propia excavación, se encuentra en buen estado de conservación. Sin embargo, sobre el acopio situado entre las plantas “Épila” y “San Pedro”, se han depositado algunos residuos de madera.	17
Idoneidad de las zonas de ubicación de los acopios de tierra vegetal	Los acopios se localizan en zonas llanas, donde no se interceptan zonas de circulación preferente de agua	
Dimensiones de los acopios para su adecuada conservación	El acopio situado junto a “San Pedro B” presenta una altura adecuada, menor a 1,50 m. El localizado entre “San Pedro” y “Épila” tiene una altura de 1,60-1,70 m. Se recomienda que la altura no exceda 1,50 m.

Figura 8.9. Abundantes residuos, especialmente maderas, acopiados fuera de los contenedores, y situados en parte sobre el acopio de tierra vegetal.
