# INSTALACIÓN FOTOVOLTAICA “SAN PEDRO” Y CONEXIÓN A RED 15 kV

ÉPILA (ZARAGOZA)

## INFORME DE VIGILANCIA AMBIENTAL

Nº Expte. INAGA 500201/01B/2020/09286

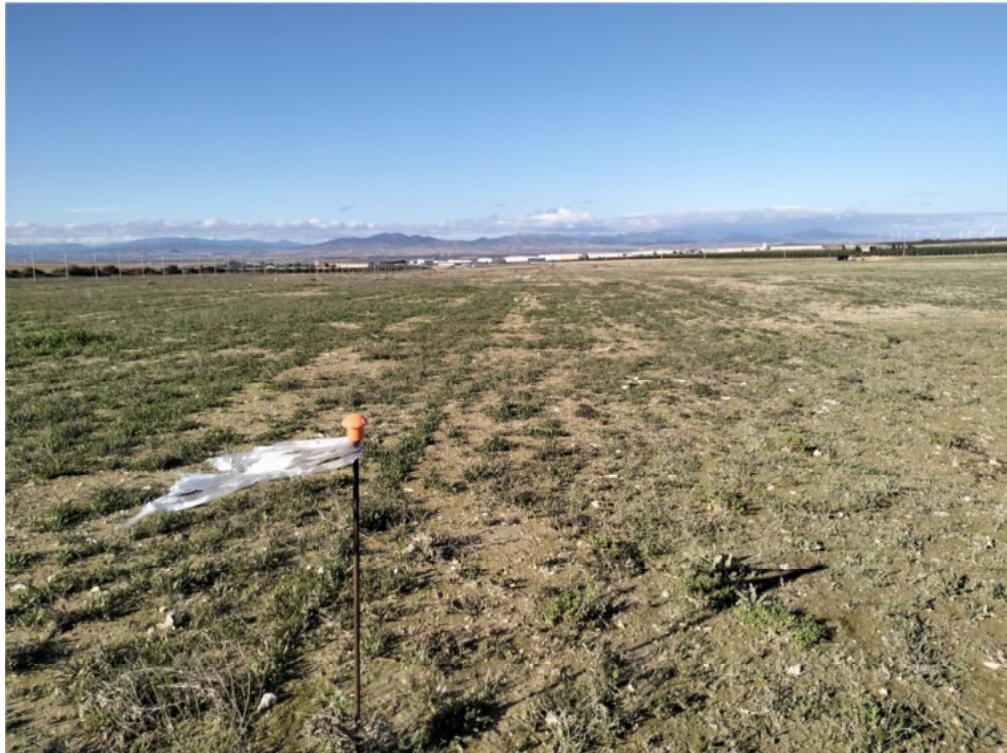
Figura 4.1. Aspecto de la planta “San Pedro A” a fecha 30 de octubre

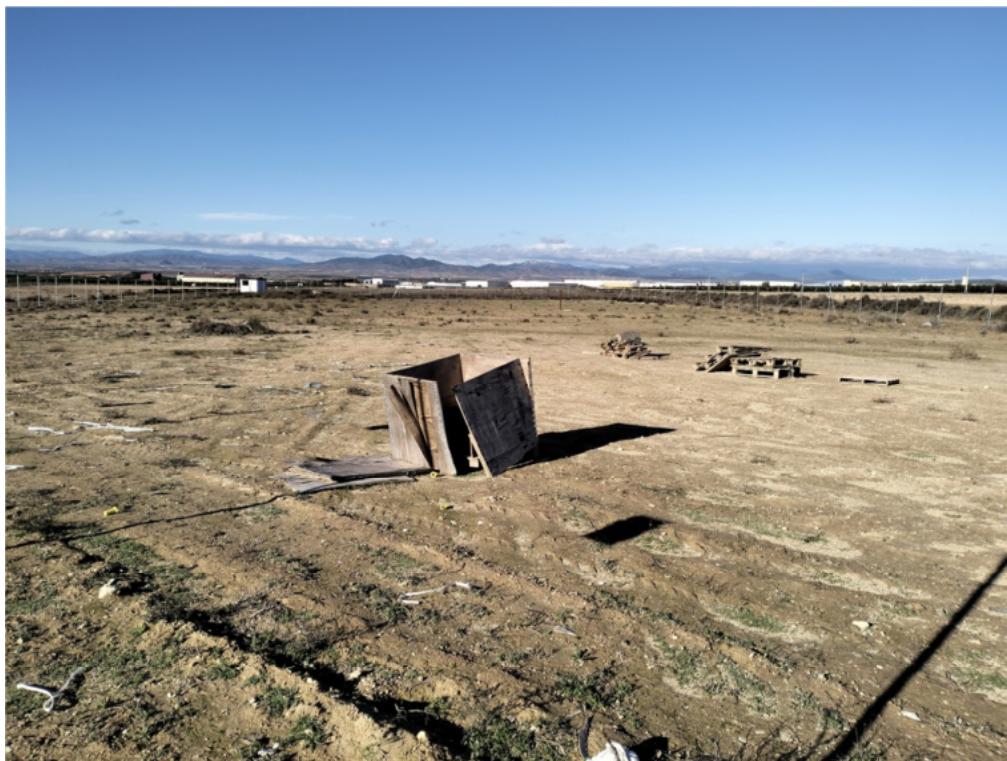
Figura 8.1. Cajas y palés abandonados en la planta “San Pedro B”

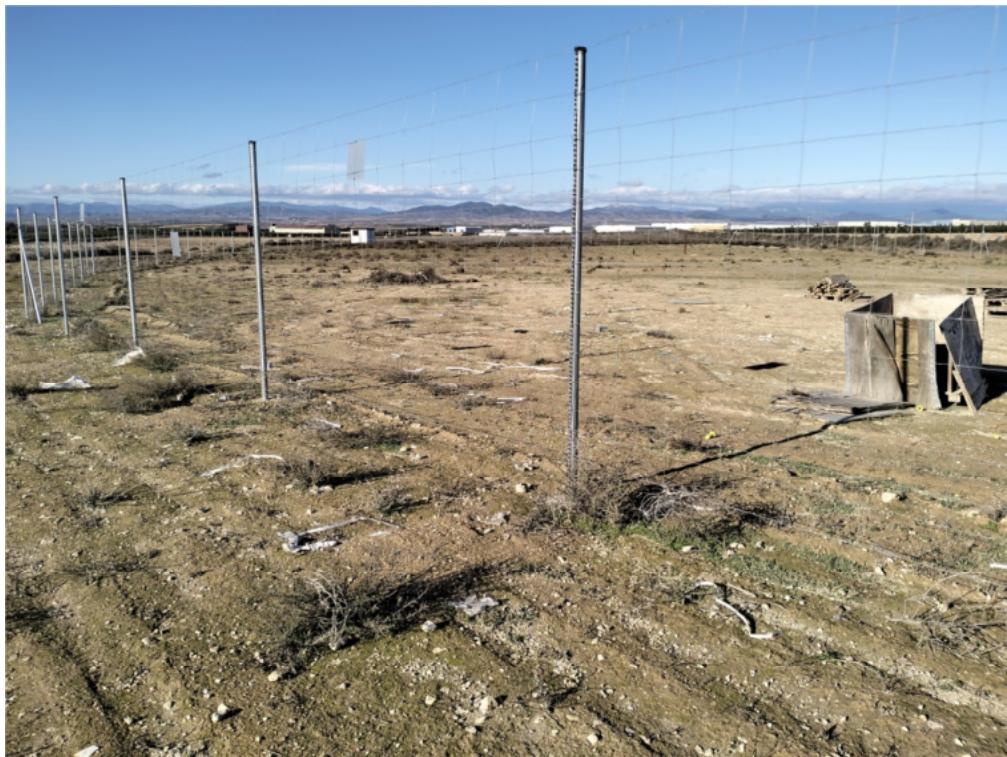
Figura 8.2. Plásticos dispersos entre las plantas “San Pedro A” y “San Pedro B”

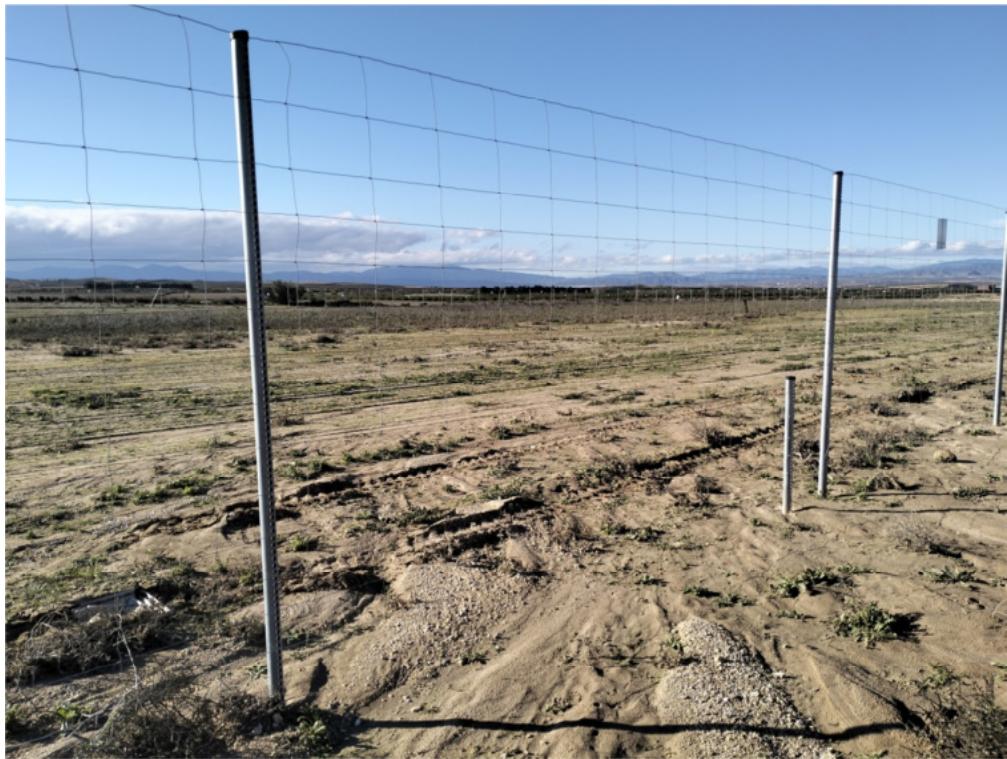
Figura 8.3. Ausencia de placa de visibilidad en el vallado

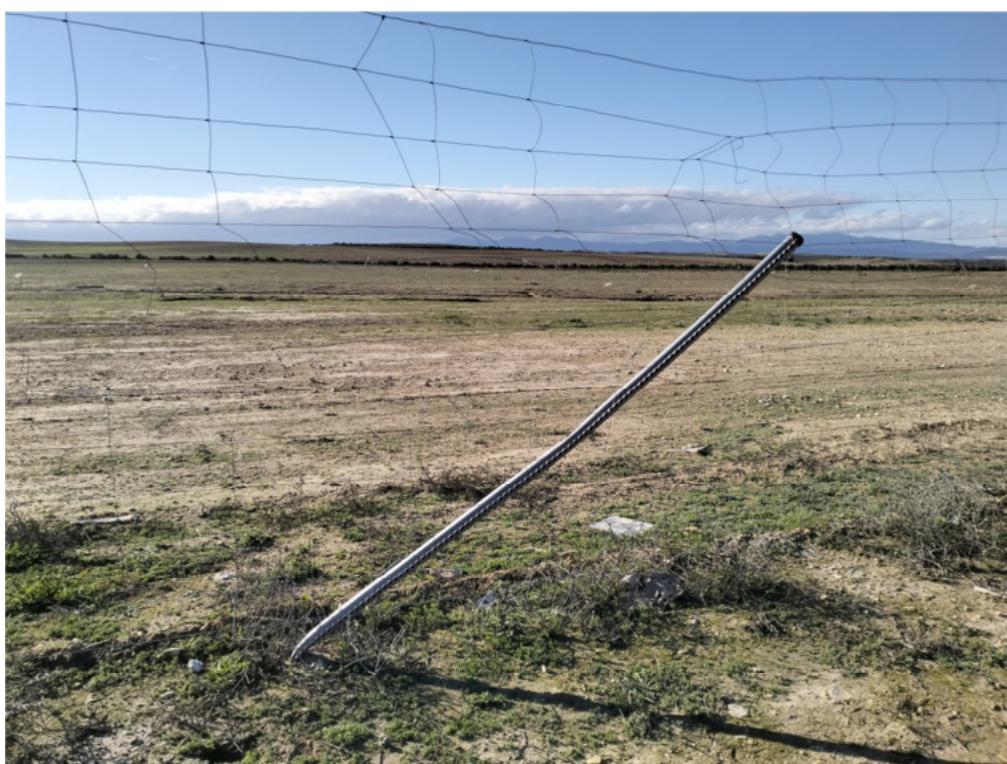
15	Instalación y mantenimiento del vallado	Existencia de elementos que puedan dañar a la fauna	Se observa un poste doblado en el límite norte del vallado, y dos vanos con el vallado descolocado en el límite este. Esto ha dado lugar a la rotura de los alambres y a la existencia de elementos punzantes peligrosos para la	16-05-24	Sustituir el poste doblado y los tramos rotos del vallado

Figura 8.4. Poste doblado, vallado roto (elementos punzantes) y placas de visibilidad ausentes

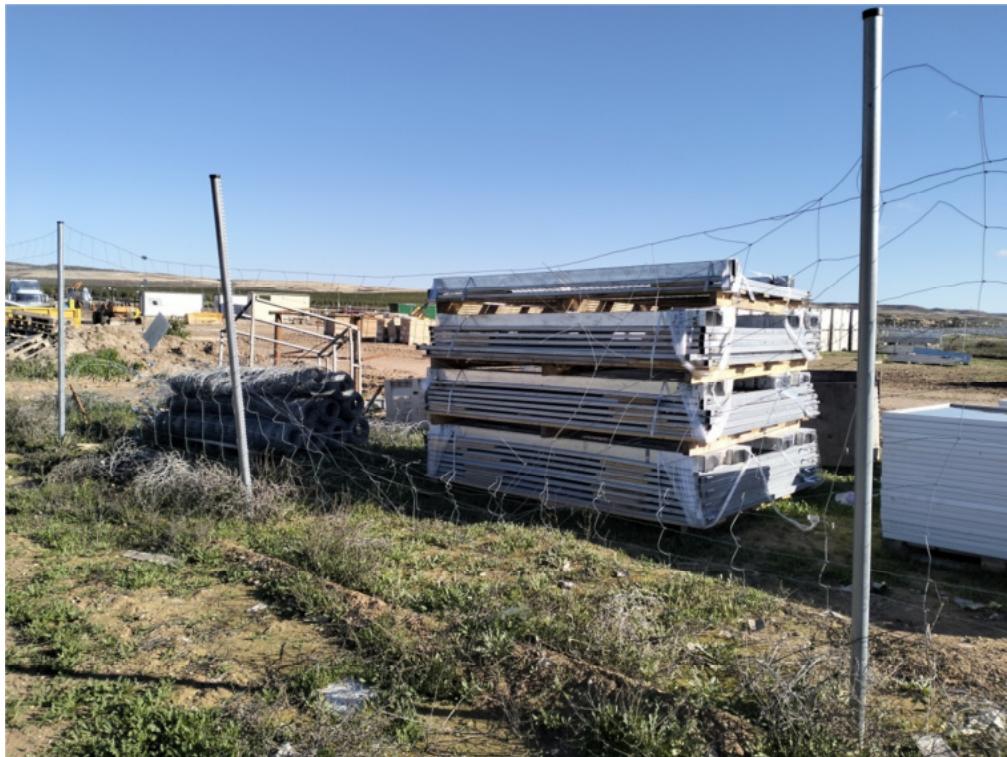
Figura 8.5. Poste Rotura de vallado (elementos punzantes) y placas de visibilidad ausentes

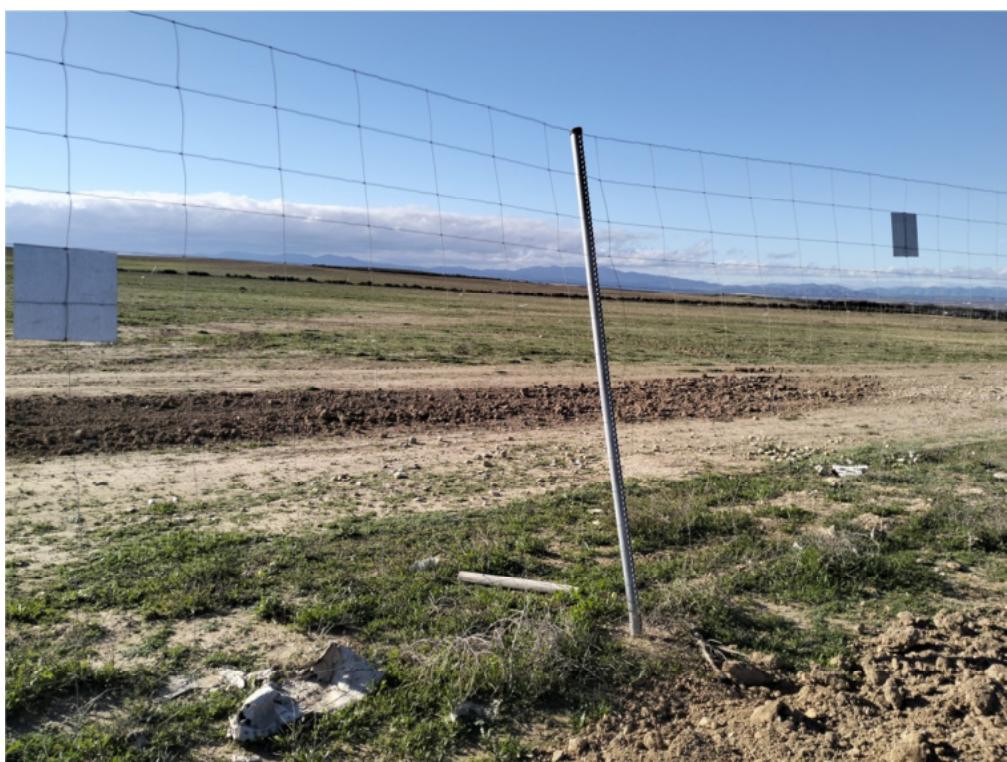
Figura 8.6. Poste doblado, sin rotura de vallado

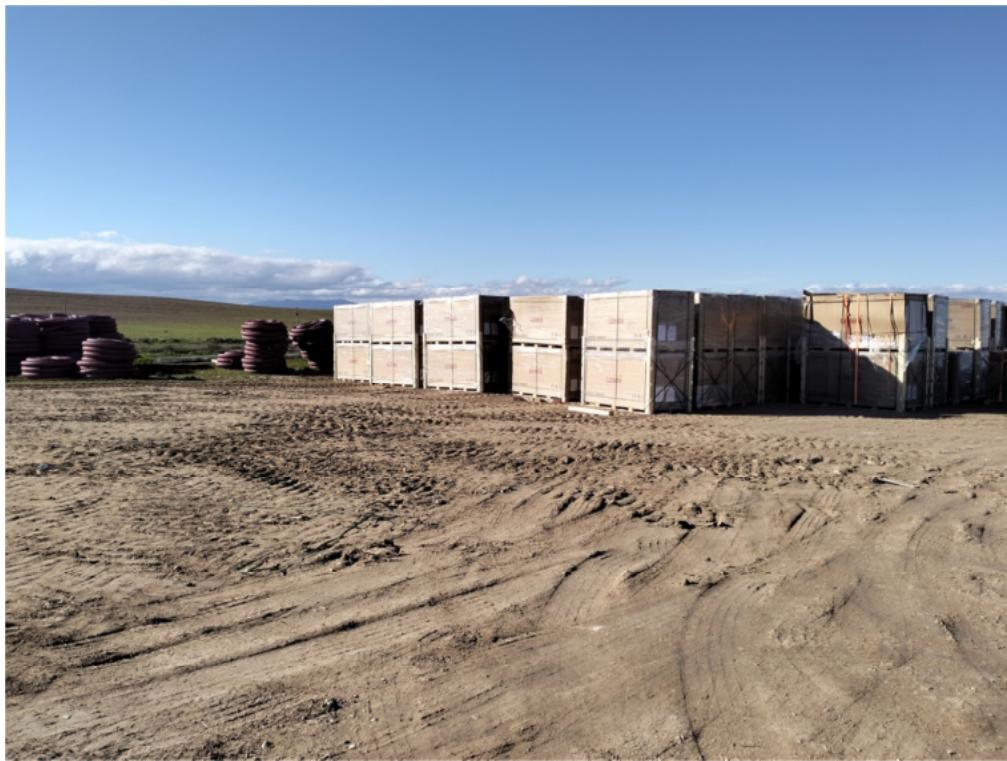
Figura 8.7. Terrenos entre “San Pedro” y “Épila” donde se acumulan materiales para la obra

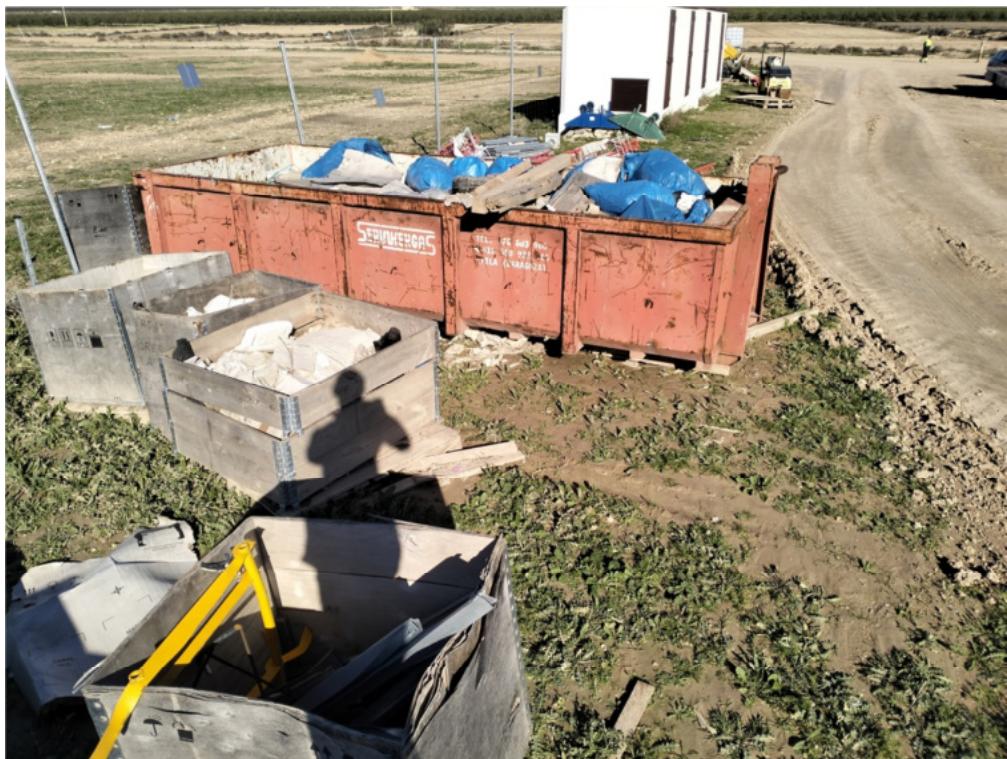
Figura 8.8. Contenedores y cajones para residuos situados entre las plantas “San Pedro” y “Épila”

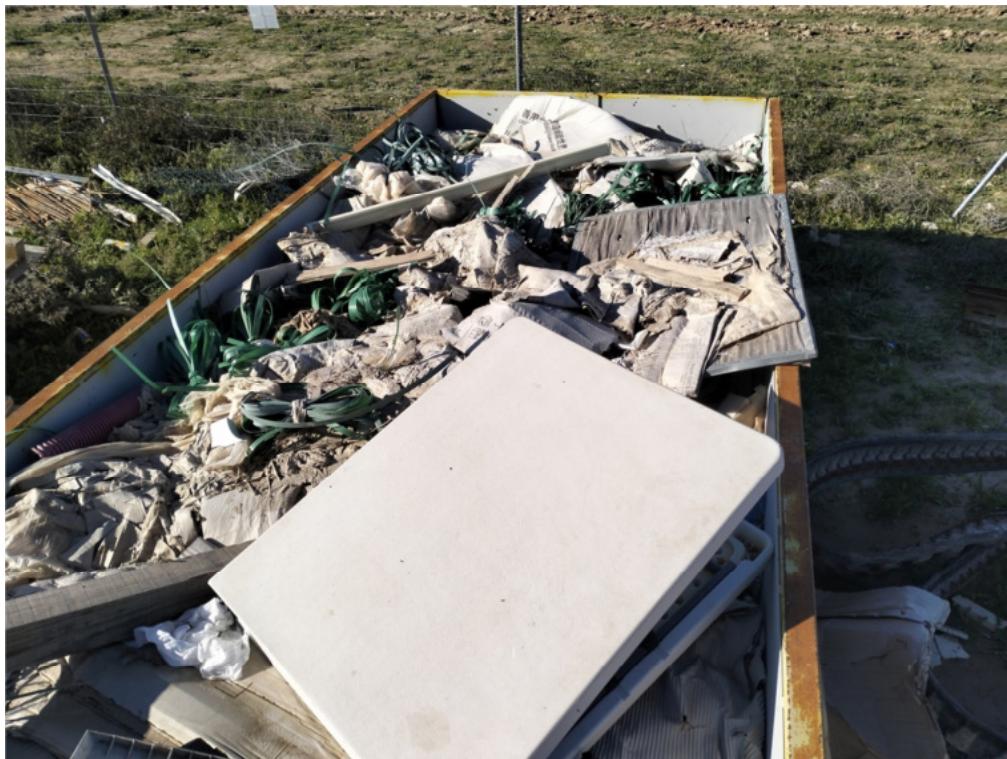
Identificación, separación y almacenamiento de residuos	Los residuos se encuentran almacenados en contenedores. En dichos contenedores se encuentran los residuos mezclados, si bien éstos no se están generando en la planta San Pedro, si no en las plantas “Épila” y “Épila 123”.	
Áreas de almacenamiento adecuadas	Existe una zona de almacenamiento de residuos entre las plantas “Épila” y “San Pedro”, formada por dos contenedores y varios cajones de madera. El área de localización es adecuada.	
Registro de la recogida de los residuos por gestor autorizado	En el mes de julio se realizó la recogida de los residuos de madera, pero a fecha 30-10-24, no se ha facilitado el albarán correspondiente.	16
<b>Prevención de incendios</b>

Figura 8.9. Contenedor con residuos mezclados, sin clasificar

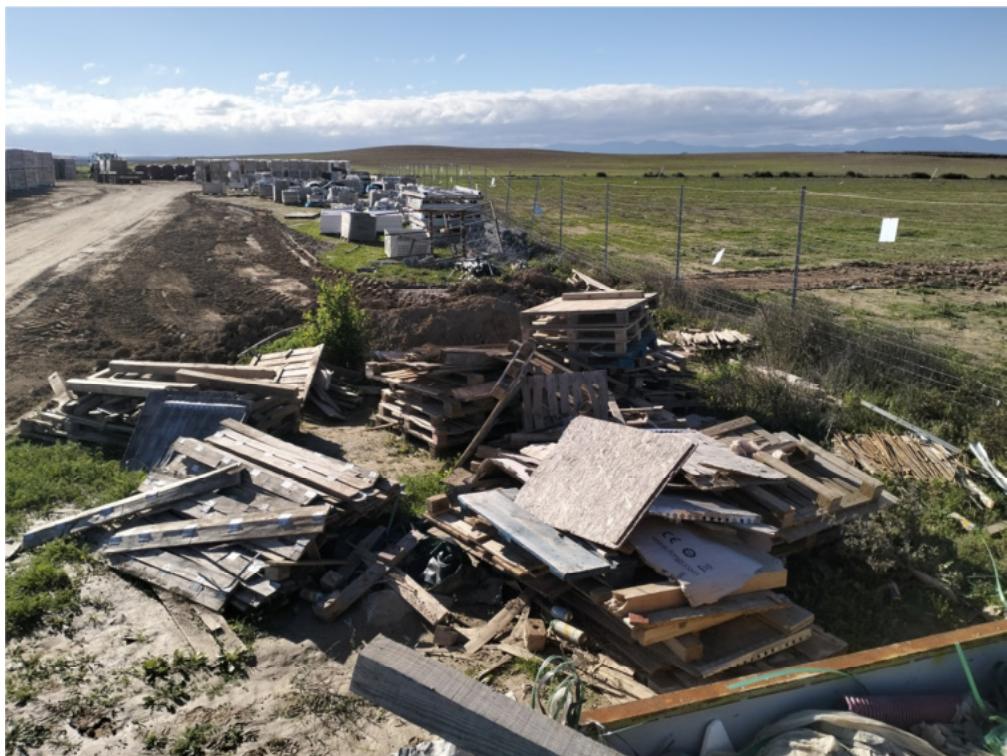
fauna			
16	Gestión de residuos generados	Registro de la recogida de los residuos por gestor autorizado	En el mes de julio se realizó la recogida de los residuos de madera, pero a fecha 30-09-24, no se ha facilitado el albarán correspondiente	18-07-24	Facilitar el albarán de recogida de los residuos	
17	Retirada y acopio de tierra vegetal	Retirada y acopio de tierra vegetal	Sobre el acopio situado entre las plantas “Épila” y “San Pedro”, se han depositado algunos residuos de madera	30-09-24	Retirar los residuos y balizar el acopio para evitar afecciones sobre el mismo

Figura 8.10. Abundantes residuos, especialmente maderas, acopiados fuera de los contenedores, y situados en parte sobre el acopio de tierra vegetal.

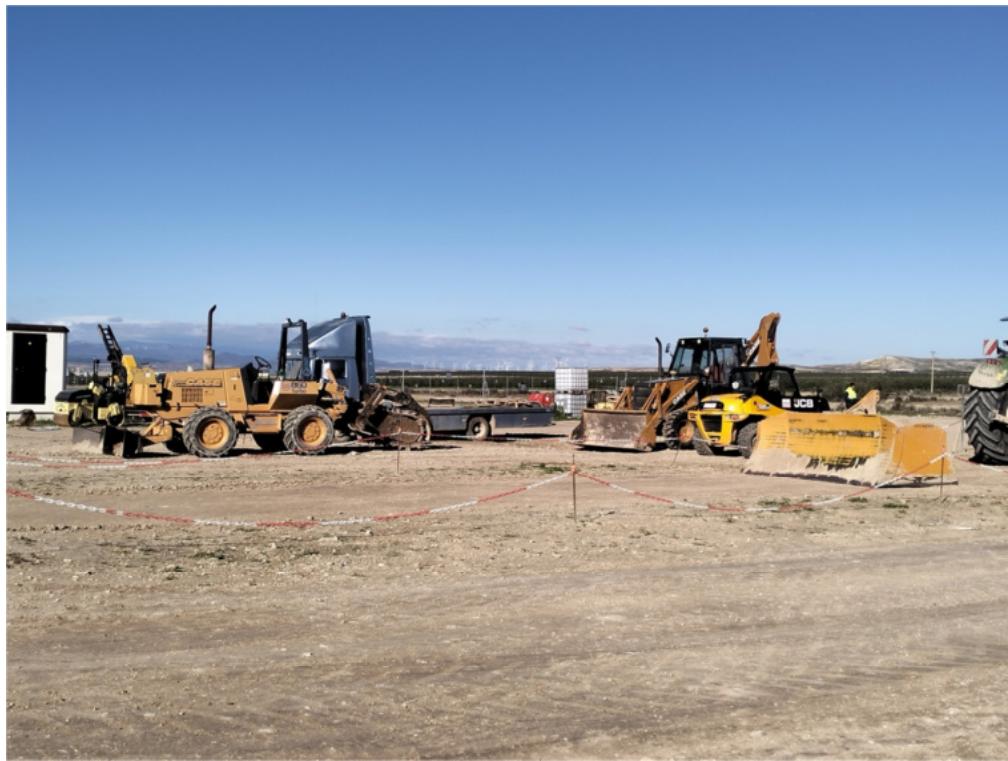
Figura 8.11. Parque de maquinaria, situado entre las plantas “San Pedro” y “Épila”.
