INSTALACIÓN FOTOVOLTAICA “SAN PEDRO” Y CONEXIÓN A RED 15 kV
ÉPILA (ZARAGOZA)
INFORME DE VIGILANCIA AMBIENTAL

Nombre de la instalación	FV San Pedro
Provincia de la instalación	Zaragoza
Nombre del titular	Inversiones Renomosa, S.L.
CIF del titular	B99533820
Nombre de la empresa de la vigilancia	José Vicente Andrés Ros
Tipo de EIA	Simplificada
Informe en Fase de	Construcción
Periodicidad del informe según DIA	Mensual
Año de seguimiento nº	Año 2
nº de informe y año de seguimiento	Informe nº 5 del año 2
Periodo que recoge el informe	Noviembre 2024

Nº Expte. INAGA 500201/01B/2020/09286

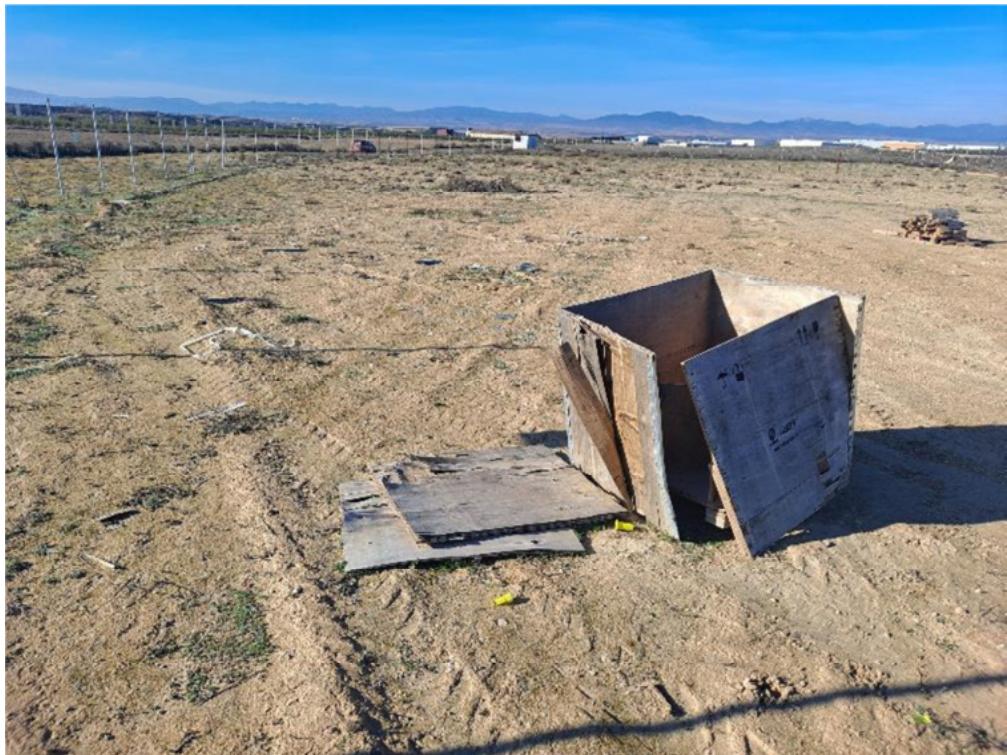
Figura 8.1. Cajas y palés abandonados en la planta “San Pedro B”

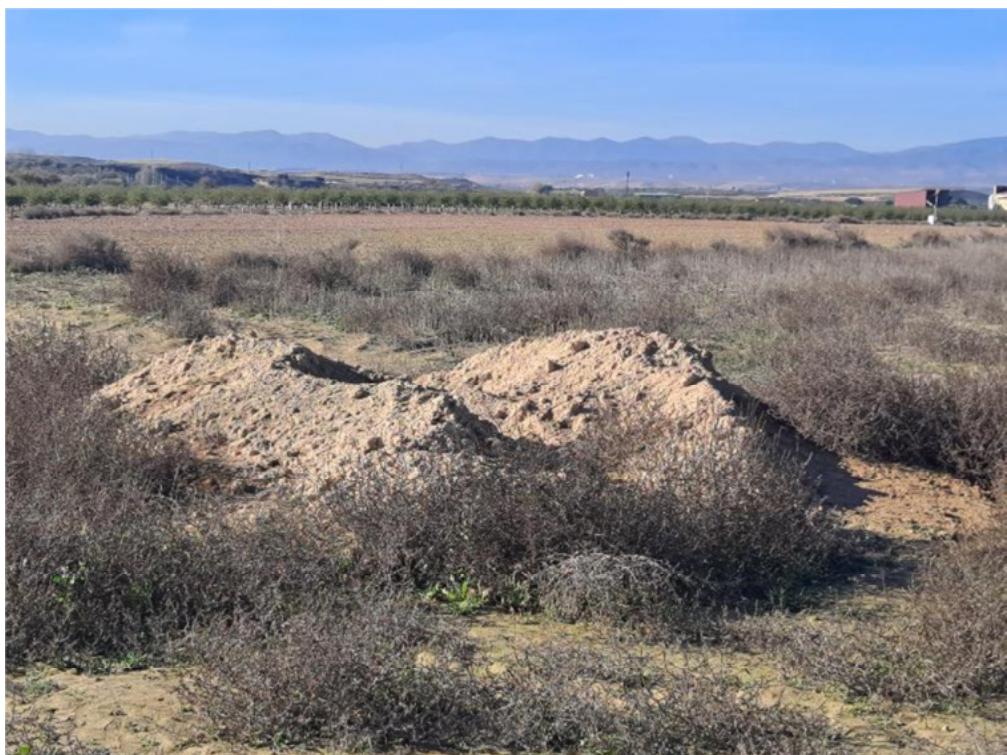
Figura 8.2. Tierra vegetal acopiada sin balizar junto al centro de transformación ubicado en el exterior de “San Pedro B”

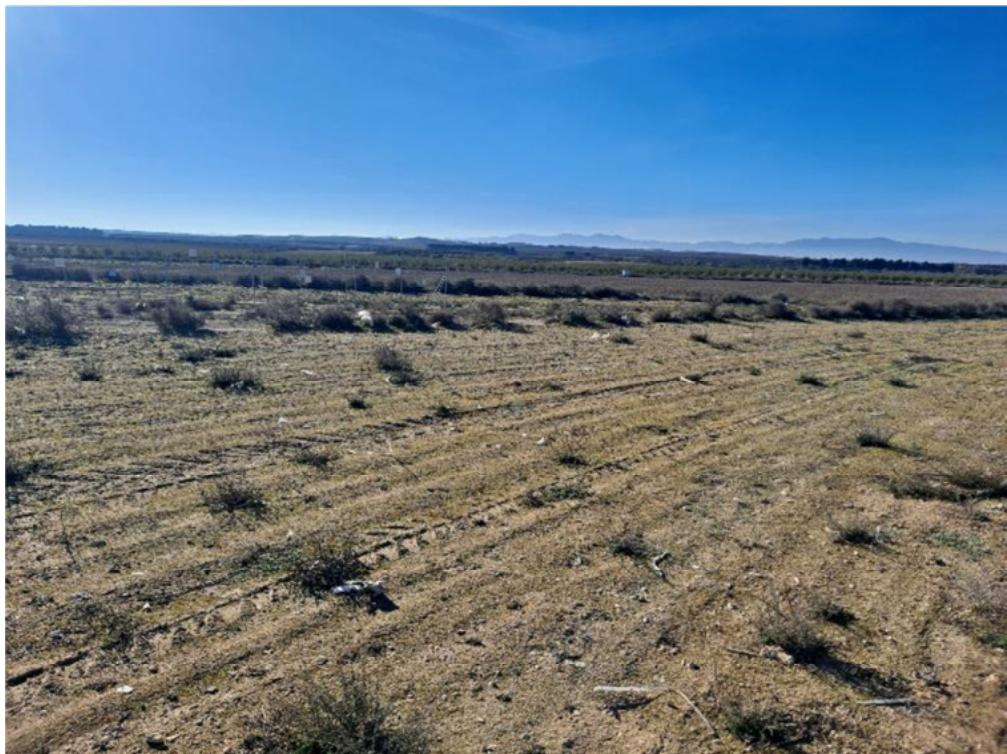
Permeabilidad territorial para la fauna	No se observan obstrucciones significativas en el vallado.	
Gestión de residuos generados		
Indicador	Observaciones	NC
Residuos previstos en el proyecto	Los residuos generados en este periodo proceden de las plantas “Épila 123” y “Épila”, a excepción de los alambres sobrantes de la instalación del vallado de la planta “San Pedro”.	
Acumulaciones de residuos en áreas no designadas para ello	En la visita del 13-09-23 se identificaron frecuentes restos de alambres junto a los pasos de fauna del vallado, consecuencia de la apertura de los mismos. Se comunicó la necesidad de su recogida y depósito en el contenedor habilitado. A fecha 27-11-24 siguen encontrándose los alambres en el suelo junto a los pasos de fauna a lo largo de todo el vallado.	09
Identificación, separación y almacenamiento de residuos	Se identifican residuos dispersos en la planta “San Pedro B”, además de varios cajones de madera volcados y palés. También hay residuos acumulados junto a los contenedores, pero fuera de ellos (maderas, metales, sprays, etc.) entre las plantas “San Pedro” y Épila”. Además, se observan plásticos entre los dos recintos de San Pedro.	14

Figura 8.3. Plásticos dispersos entre las plantas “San Pedro A” y “San Pedro B”

NO CONFORMIDADES						
NC	Categoría	Indicador	Observaciones	Fecha de apertura	Medidas propuestas	Fecha de cierre
09	Gestión de residuos generados	Acumulaciones de residuos en áreas no designadas para ello	Se identificaron frecuentes restos de alambres junto a los pasos de fauna del vallado	13-09-23	Recoger los alambres y depositarlos en el contenedor habilitado	
13	Instalación y mantenimiento del vallado	Elementos de visibilidad	Se han identificado 12 vanos sin placas de visibilidad	17-04-24	Reponer las placas que falten	
14	Gestión de residuos generados	Acumulaciones de residuos en áreas no designadas para ello	Se identifican residuos dispersos en la planta "San Pedro B", además de varios cajones de madera volcados y palés. También hay residuos acumulados junto a los contenedores, pero fuera de ellos (maderas, metales, sprays, etc.) entre las plantas "San Pedro" y Épila". Además, se observan plásticos entre los dos recintos de San Pedro.	17-04-24	Recoger los residuos de depositarlos en los contenedores habilitados

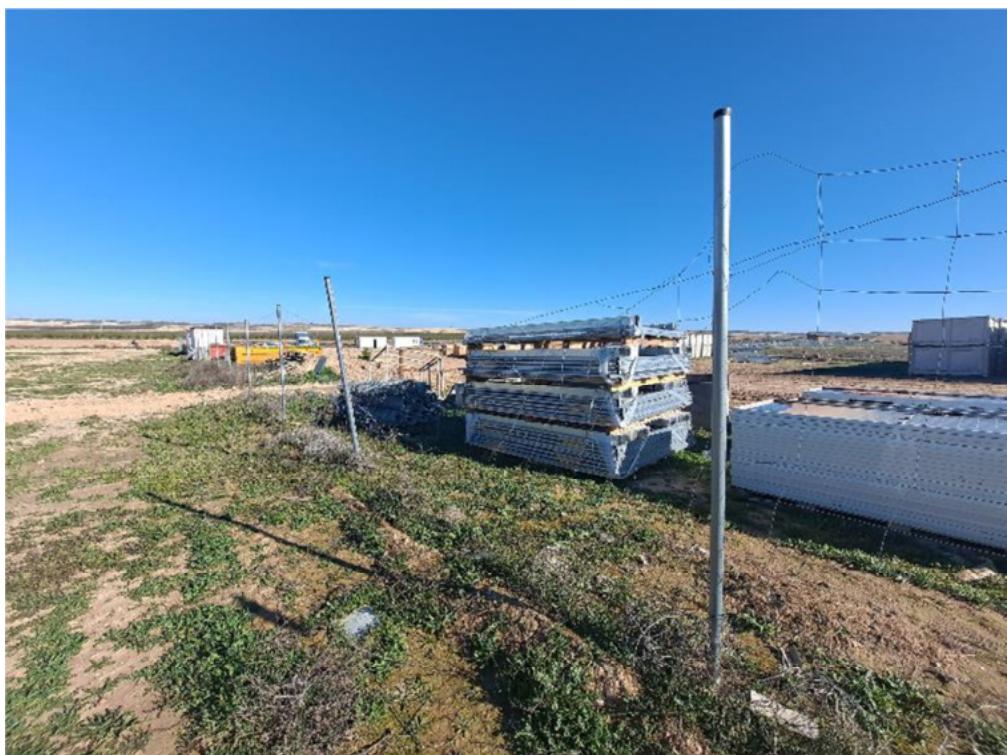
puedan obstruir.	
Contaminación de suelos y aguas		
Indicador	Observaciones	NC
Evidencias de contaminación en las aguas o cauces cercanos	No se han observado.	
Evidencias de contaminación en los suelos	No se han observado.	
Protocolo en caso de vertido accidental	Existe un protocolo a seguir en caso de vertido accidental.	
Instalación y mantenimiento del vallado		
Indicador	Observaciones	NC
Existencia de elementos que puedan dañar a la fauna	Se observa un poste doblado en el límite norte del vallado, y tres vanos con el vallado descolocado y roto en el límite este. Además, se observan roturas del vallado en otros dos puntos. Esto ha dado lugar a la rotura de los alambres y a la existencia de elementos punzantes peligrosos para la fauna.	15
Elementos de visibilidad para la fauna	En fecha 30-10-2024 se identifica la ausencia de un total de 9 placas de visibilidad en el vallado de “San Pedro A”. A fecha 27-11-2024 se identifica la ausencia de un total de 12 placas de visibilidad en el vallado de “San Pedro A”.	13

15	Instalación y mantenimiento del vallado	Existencia de elementos que puedan dañar a la fauna	Se observa un poste doblado, tres vanos con el vallado descolocado y roto y roturas del vallado en otros dos puntos. Esto ha dado lugar a la rotura de los alambres y a la existencia de elementos punzantes peligrosos para la fauna.	16-05-24	Sustituir el poste doblado y los tramos rotos del vallado	
16	Gestión de	Registro de la	En el mes de julio se	18-07-24	Facilitar el albarán de

Figura 8.4. Vallado descolocado y roto, generando elementos punzantes. Placas de visibilidad ausentes

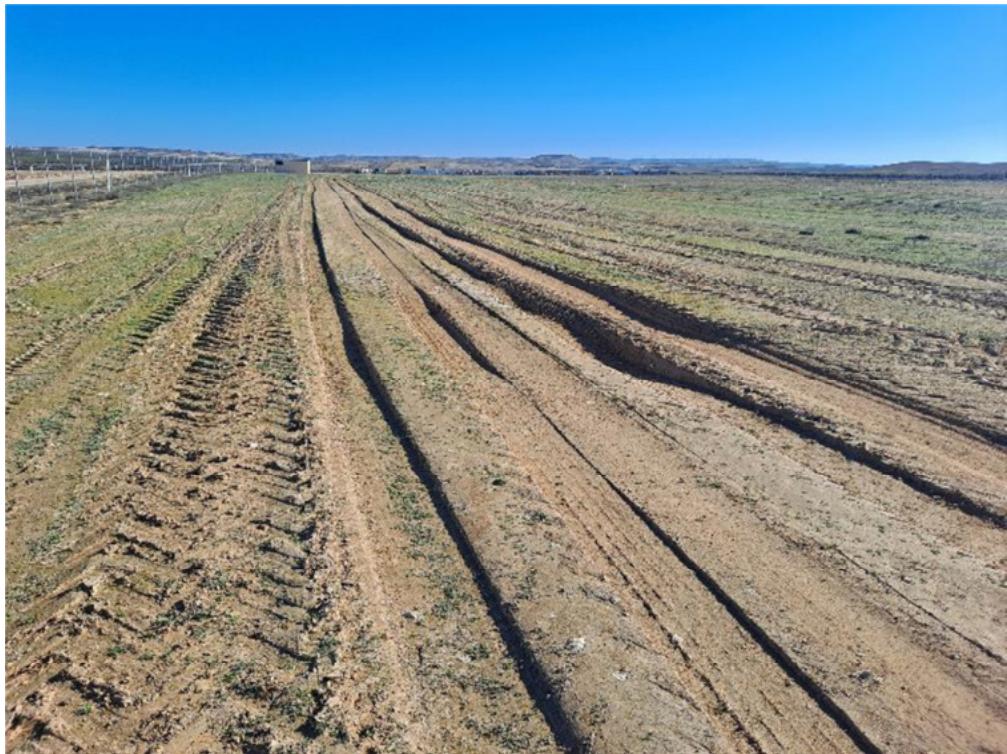
Marcas de circulación de vehículos fuera de las zonas de ocupación de las obras	Se observan marcas de circulación de vehículos junto a la caseta instalada para albergar el centro de transformación, en los terrenos situados entre las plantas “San Pedro” y “Épila” y en el sector oriental de “San Pedro A”. También se han identificado rodadas bastante marcadas entre los dos centros de transformación instalados en “San Pedro A”. Todas se localizan dentro de las parcelas de proyecto.	
Afección a caminos públicos		
Indicador	Observaciones	NC
Acumulaciones de materiales/ residuos en los viales	Los caminos colindantes se encuentran despejados, sin acumulaciones de residuos ni materiales en los caminos de acceso.	
Desvíos de los viales como	No se han desviado caminos debido a las obras

Figura 8.5. Marcas de rodadas entre los dos centros de transformación instalados en “San Pedro A”

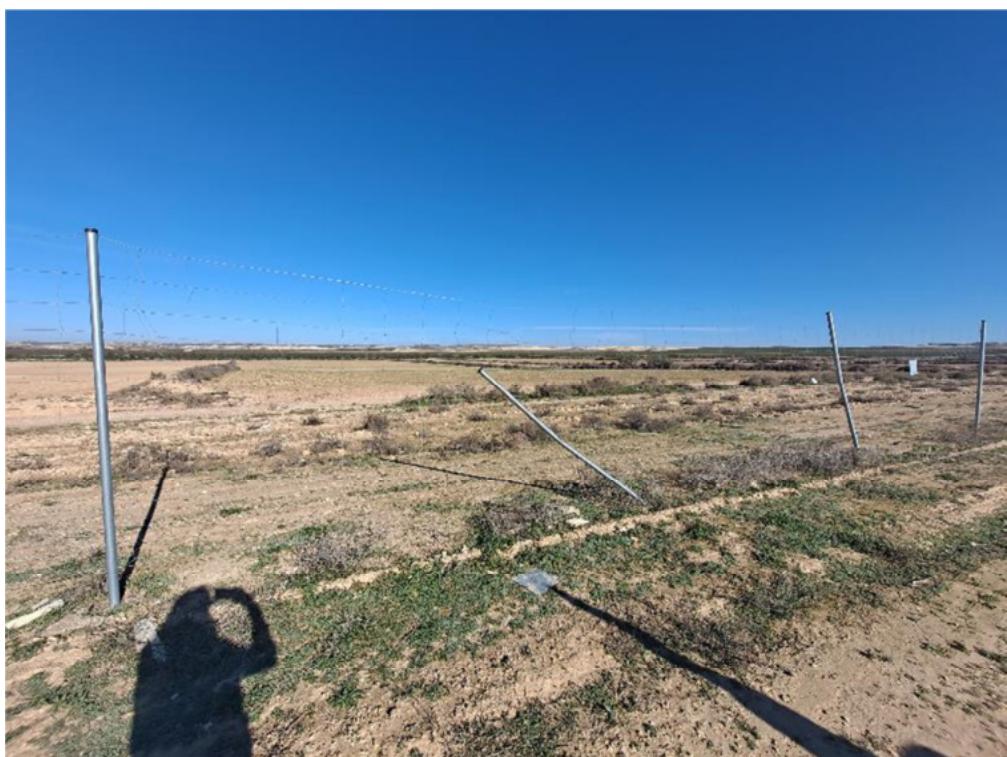
Figura 8.6. Poste doblado, rotura de vallado (elementos punzantes) y placas de visibilidad ausentes

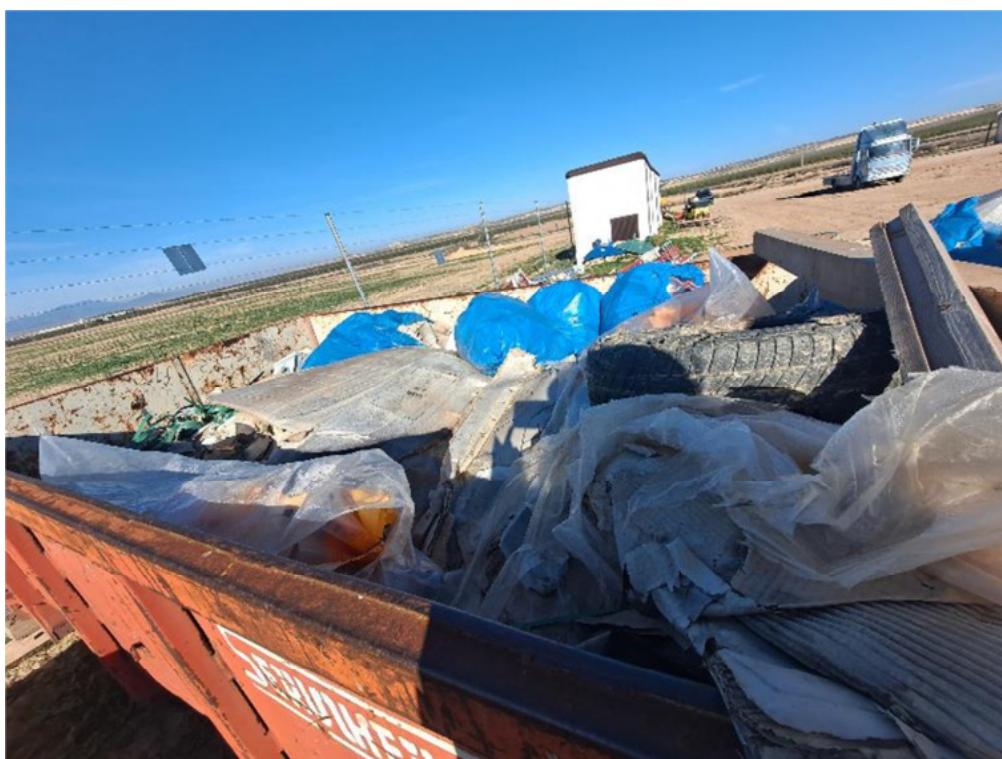
Figura 8.7. Residuos mezclados en uno de los contenedores situados entre las plantas “Épila” y “San Pedro”

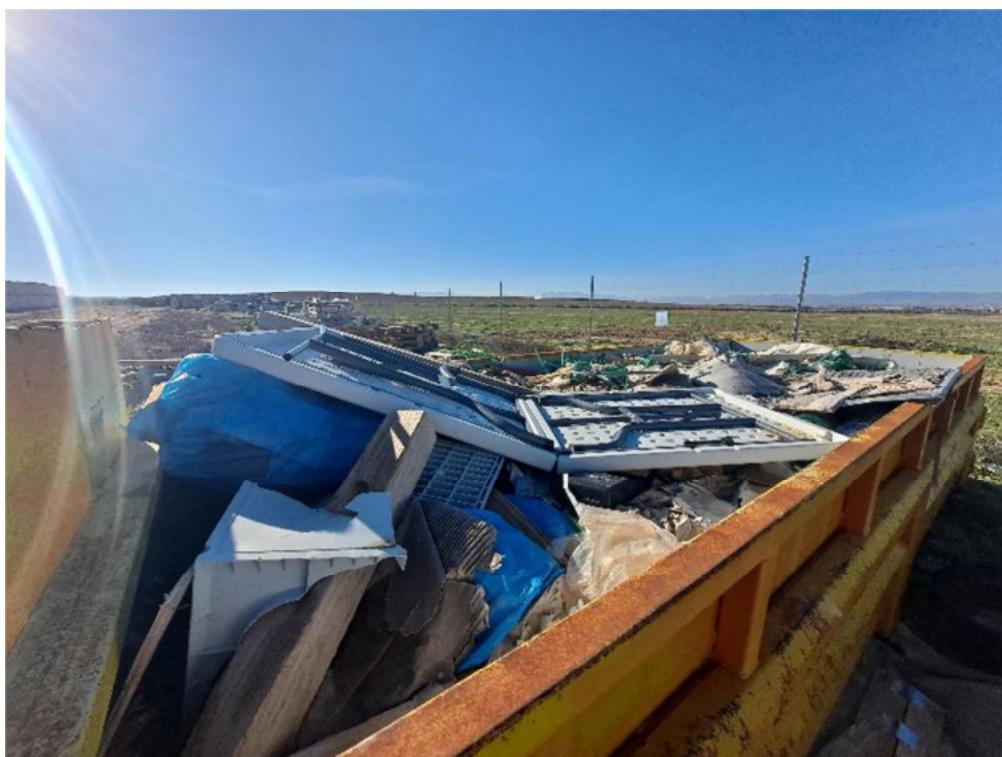
Figura 8.8. Residuos mezclados en el segundo contenedor situado entre las plantas “Épila” y “San Pedro”

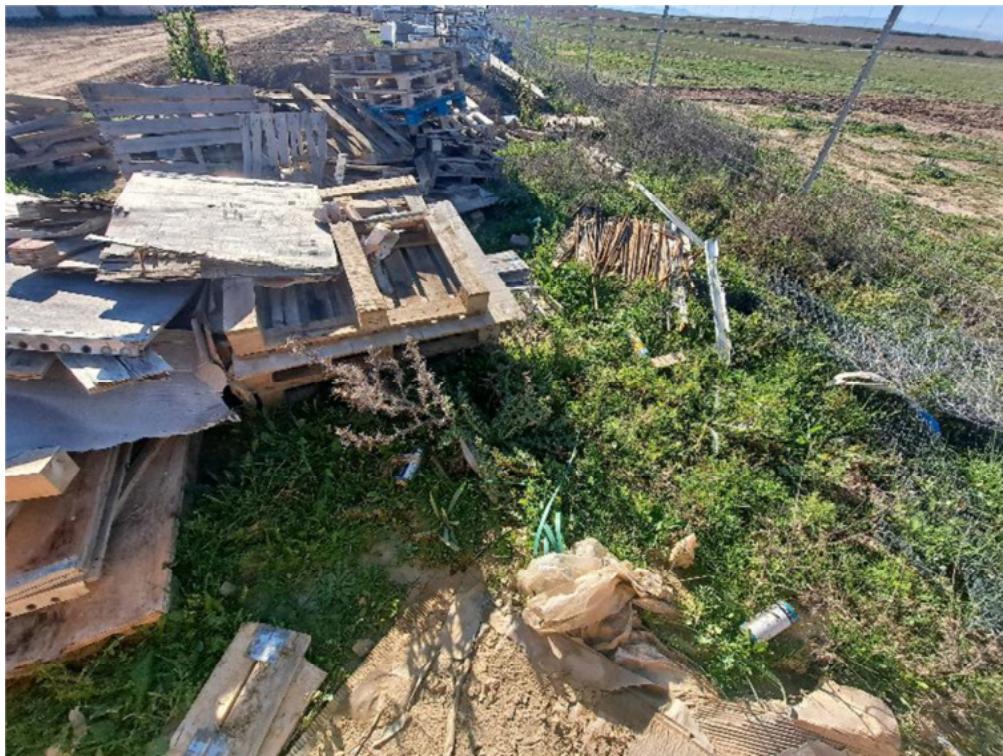
Figura 8.9. Residuos dispersos junto a los contenedores

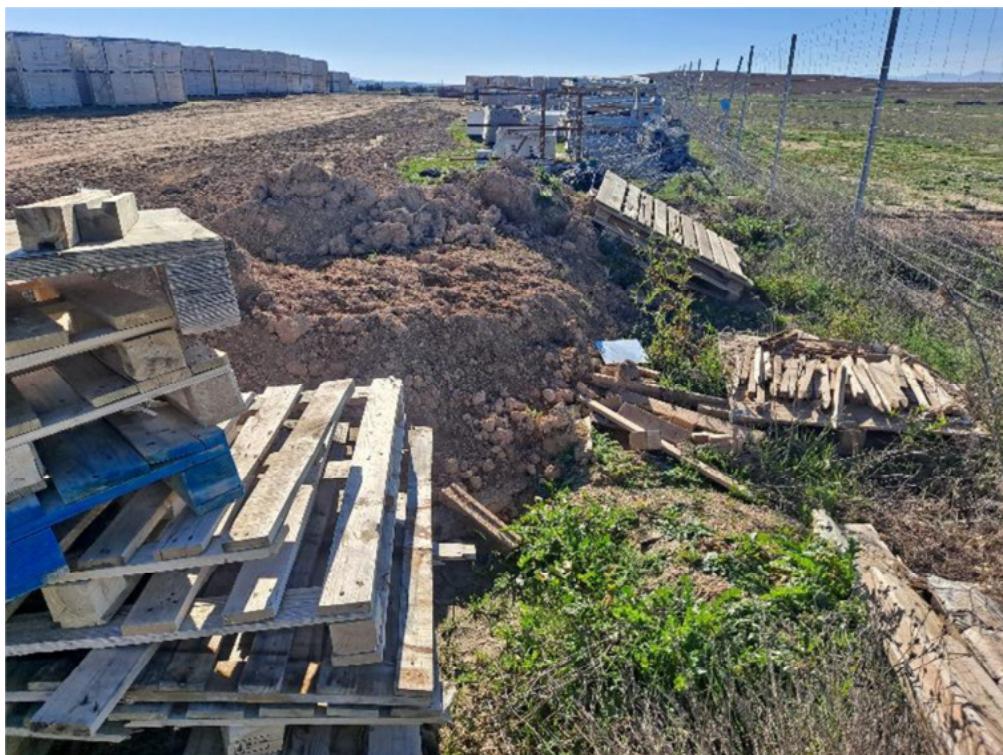
consecuencia de las obras		
Desperfectos en los caminos como consecuencia del tránsito de maquinaria	Los caminos se encuentran en buen estado de conservación	
Retirada y acopio de tierra vegetal		
Indicador	Observaciones	NC
Tierra vegetal retirada de todas las zonas de actuación	Se han realizado excavaciones para la instalación de los centros de transformación, aunque no se observan acopios de la tierra vegetal retirada, por lo que se supone que esta tierra vegetal se está utilizando en las propias obras de la planta.	
Aptitud de la tierra vegetal para su uso en la restauración	La tierra vegetal que se retiró para la instalación del centro de transformación situado junto a “San Pedro B” y que no se ha restituido a la propia excavación, se encuentra en buen estado de conservación, aunque sin balizar. Sin embargo, sobre el acopio situado entre las plantas “Épila” y “San Pedro”, se han depositado algunos residuos de madera.	17

Figura 8.10. Acopio de tierra vegetal sin balizar, situado entre las plantas “Épila” y “San Pedro”. Sobre esta tierra se han dejado algunos palés de madera

residuos generados	recogida de los residuos por gestor autorizado	realizó la recogida de los residuos de madera, pero a fecha 27-11-24, no se ha facilitado el albarán correspondiente		recogida de los residuos	
17	Retirada y acopio de tierra vegetal	Retirada y acopio de tierra vegetal	Sobre el acopio situado entre las plantas “Épila” y “San Pedro”, se han depositado algunos residuos de madera	30-09-24	Retirar los residuos y balizar el acopio para evitar afecciones sobre el mismo

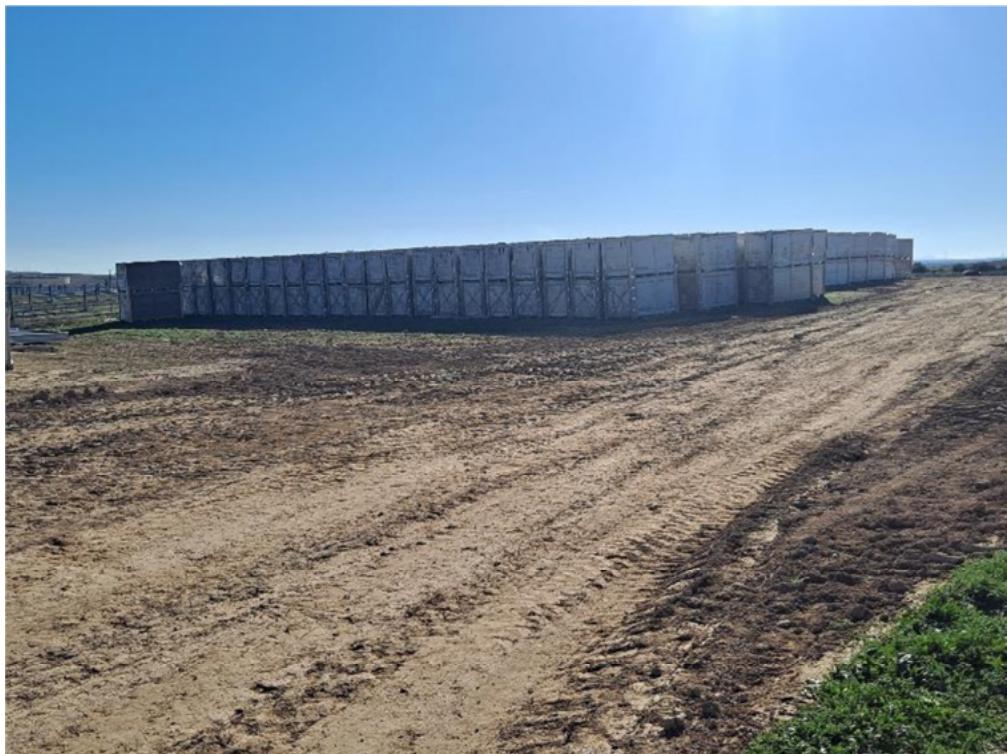
Figura 8.11. Terrenos entre “San Pedro” y “Épila” donde se acumulan materiales para la obra
