INSTALACIÓN FOTOVOLTAICA “SAN PEDRO” Y CONEXIÓN A RED 15 kV
ÉPILA (ZARAGOZA)
INFORME DE VIGILANCIA AMBIENTAL

Nombre de la instalación	FV San Pedro
Provincia de la instalación	Zaragoza
Nombre del titular	Inversiones Renomosa, S.L.
CIF del titular	B99533820
Nombre de la empresa de la vigilancia	José Vicente Andrés Ros
Tipo de EIA	Simplificada
Informe en Fase de	Construcción
Periodicidad del informe según DIA	Mensual
Año de seguimiento nº	Año 2
nº de informe y año de seguimiento	Informe nº 6 del año 2
Periodo que recoge el informe	Diciembre 2024

Nº Expte. INAGA 500201/01B/2020/09286

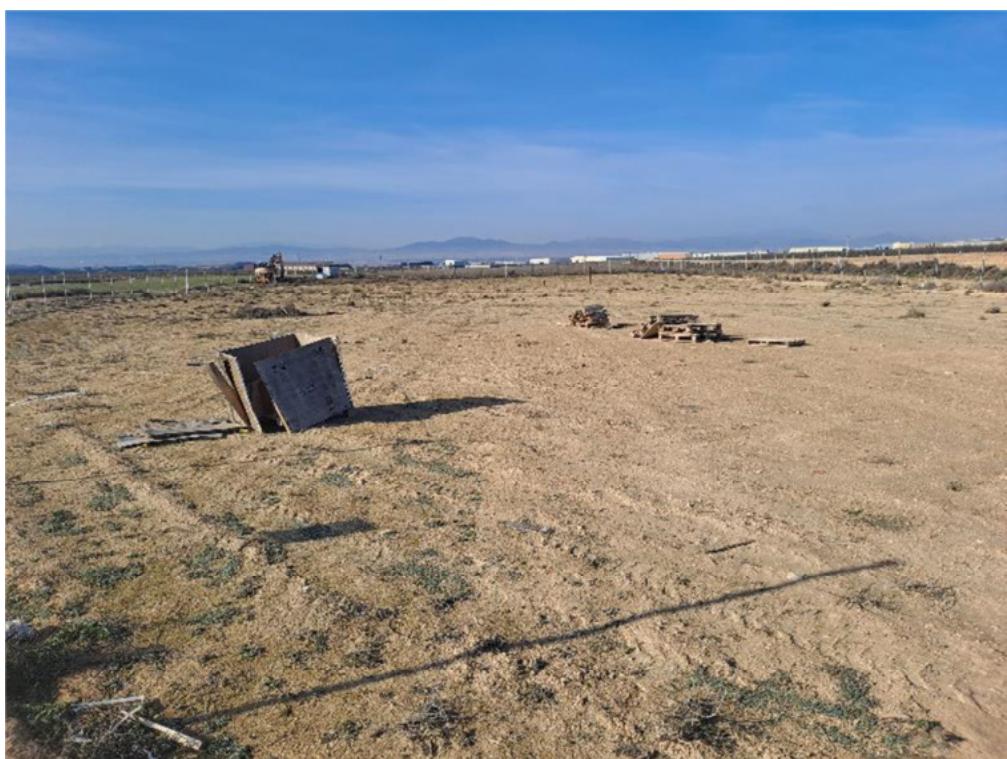
Figura 8.2. Cajas y palés abandonados en la planta “San Pedro B”

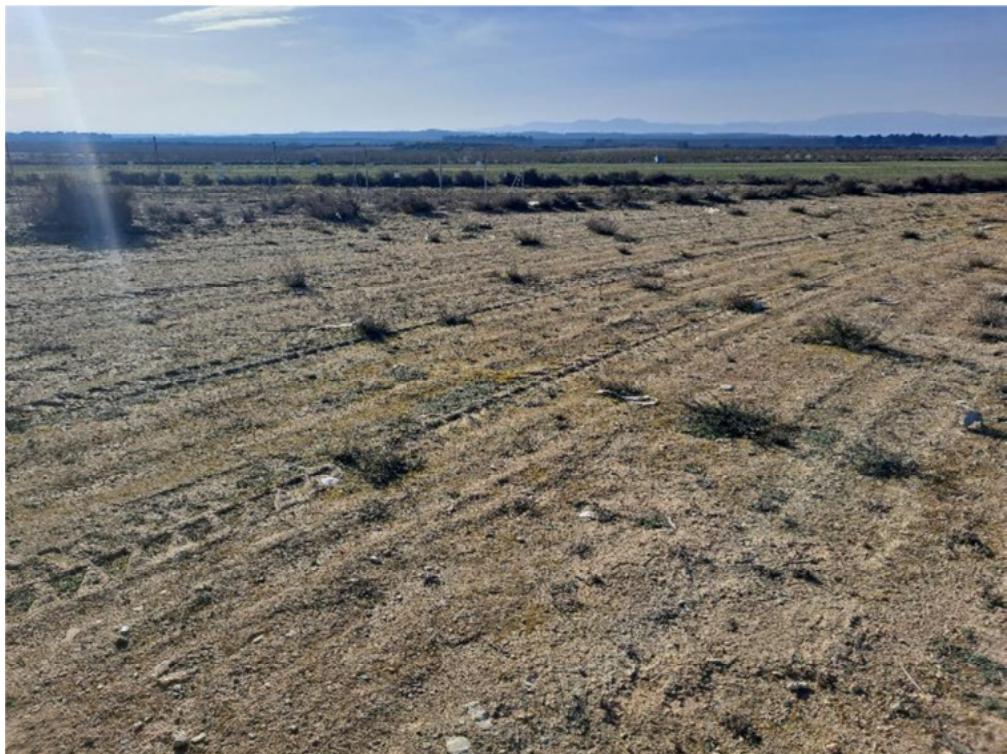
Permeabilidad territorial para la fauna	No se observan obstrucciones significativas en el vallado.	
Gestión de residuos generados		
Indicador	Observaciones	NC
Residuos previstos en el proyecto	Los residuos generados en este periodo proceden de las plantas “Épila 123” y “Épila”, a excepción de los alambres sobrantes de la instalación del vallado de la planta “San Pedro”.	
Acumulaciones de residuos en áreas no designadas para ello	<p>En la visita del 13-09-23 se identificaron frecuentes restos de alambres junto a los pasos de fauna del vallado, consecuencia de la apertura de los mismos. Se comunicó la necesidad de su recogida y depósito en el contenedor habilitado. A fecha 27-11-24 siguen encontrándose los alambres en el suelo junto a los pasos de fauna a lo largo de todo el vallado.</p> <p>Se identifican residuos dispersos en la planta “San Pedro B”, además de varios cajones de madera volcados y palés. También hay residuos acumulados junto a los contenedores situados entre las plantas “San Pedro” y “Épila”, aunque en menor cantidad que en la visita anterior. Además, se observan plásticos entre los dos recintos de San Pedro.</p>	09

Figura 8.3. Plásticos dispersos entre las plantas “San Pedro A” y “San Pedro B”

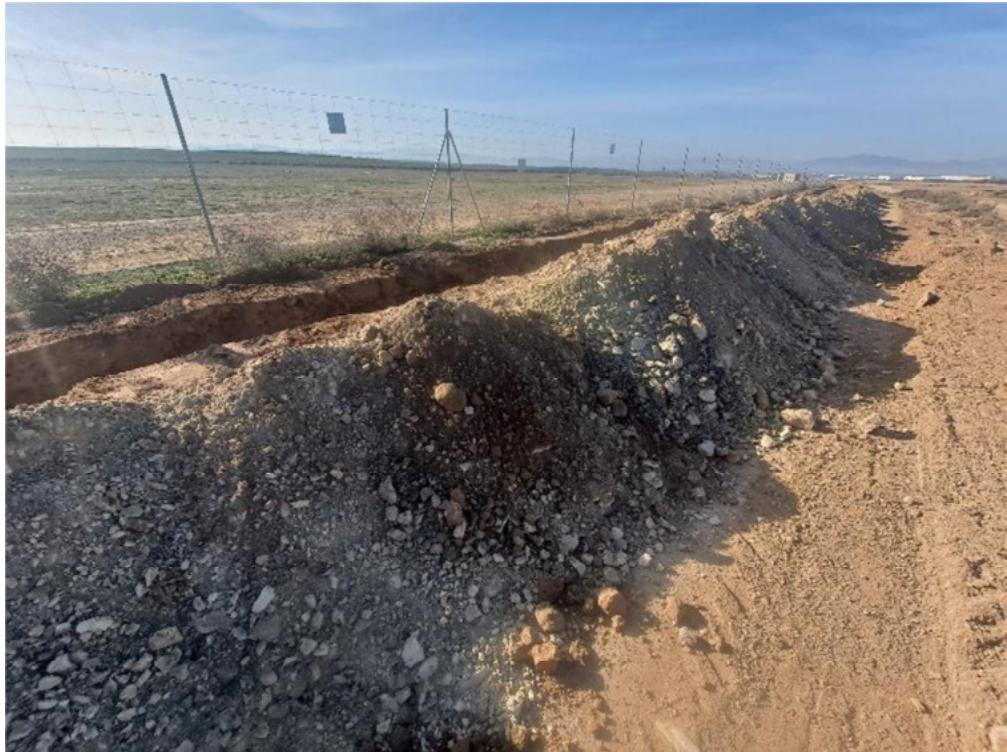
Figura 8.5. Zanja exterior junto a “San Pedro A”, paralela al camino. No se ha separado la tierra vegetal del resto de tierras.

16	Gestión de residuos generados	Registro de la recogida de los residuos por gestor autorizado	En el mes de julio se realizó la recogida de los residuos de madera, pero a fecha 18-12-24, no se ha facilitado el albarán correspondiente	18-07-24	Facilitar el albarán de recogida de los residuos	
17	Retirada y acopio de tierra vegetal	Aptitud de la tierra vegetal para su uso en la restauración	Sobre el acopio situado entre las plantas “Épila” y “San Pedro”, se han depositado algunos residuos de madera	30-09-24	Retirar los residuos y balizar el acopio para evitar afecciones sobre el mismo	
18	Retirada y acopio de tierra vegetal	Tierra vegetal retirada de todas las zonas de actuación	En la ejecución de las zanjas exteriores no se está separando la tierra vegetal del resto de tierras	18-12-24	Separar la tierra vegetal del resto de tierras allí donde sea posible. En caso de no existir espacio, intentar que la tierra vegetal situada por debajo en los acopios, se reintegre al hueco de la zanja en último lugar.

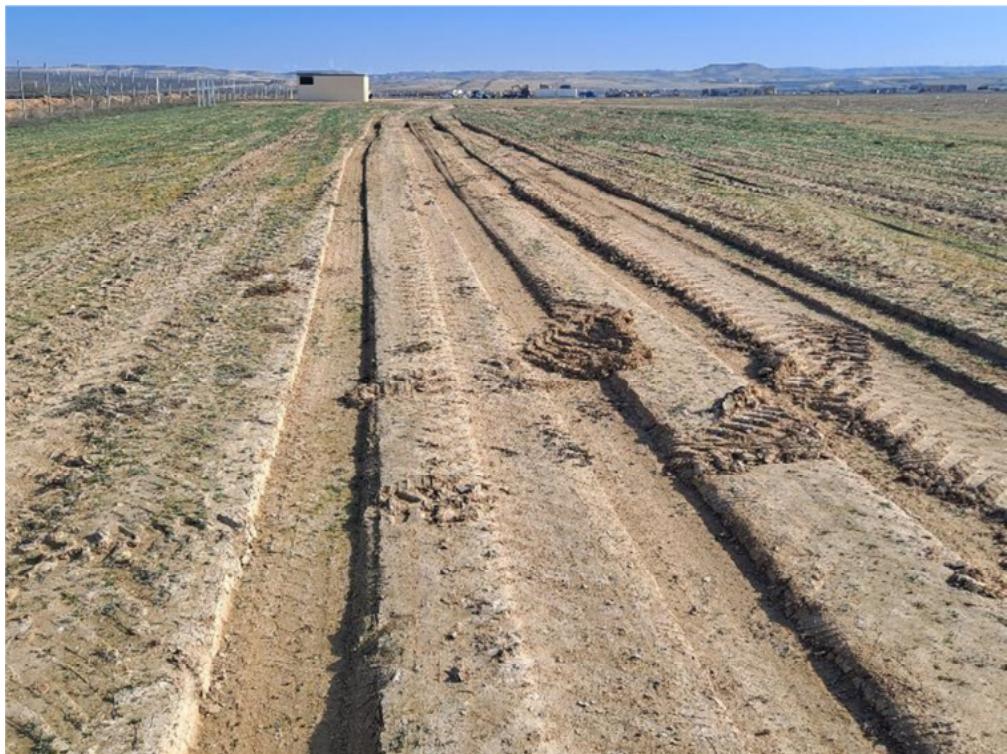
Figura 8.9. Marcas de rodadas en el límite norte de “San Pedro A”

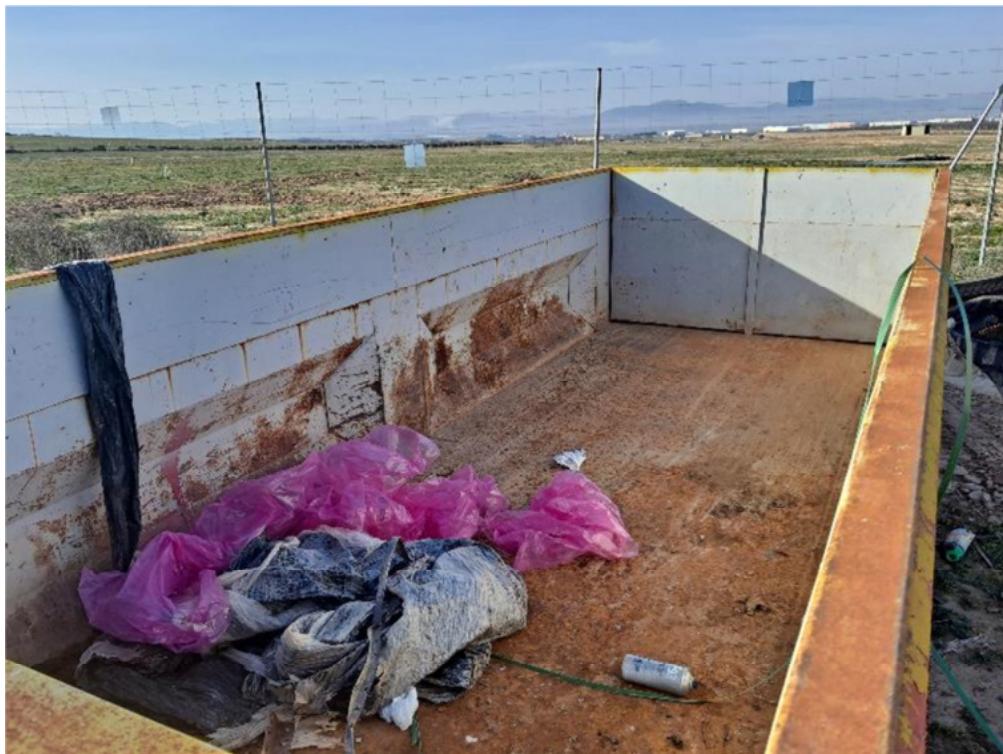
Figura 8.11. Plásticos en uno de los contenedores situado entre las plantas “Épila” y “San Pedro”

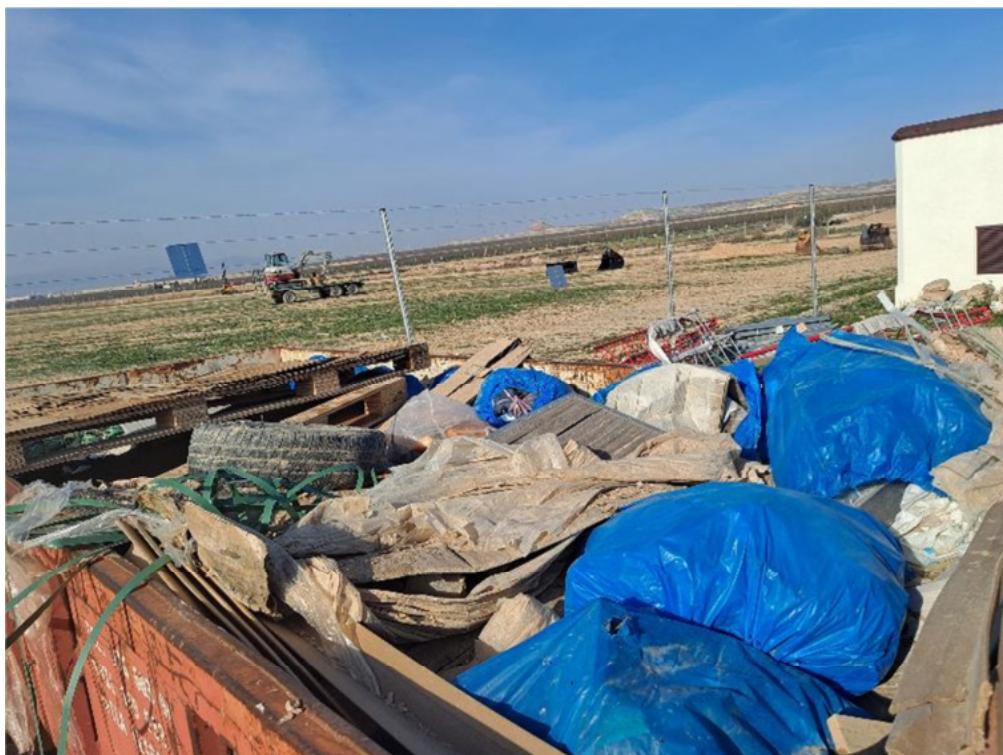
Identificación, separación y almacenamiento de residuos	Los residuos se encuentran almacenados en contenedores. En dichos contenedores se encuentran los residuos mezclados, si bien éstos no se están generando en la planta San Pedro, si no en las plantas “Épila” y “Épila 123”.	
Áreas de almacenamiento adecuadas	Existe una zona de almacenamiento de residuos entre las plantas “Épila” y “San Pedro”, formada por dos contenedores y varios cajones de madera. El área de localización es adecuada.	
Registro de la recogida de los residuos por gestor autorizado	En el mes de julio se realizó la recogida de los residuos de madera, pero a fecha 18-12-24, no se ha facilitado el albarán correspondiente.	16

Figura 8.12. Residuos mezclados en el segundo contenedor situado entre las plantas “Épila” y “San Pedro”

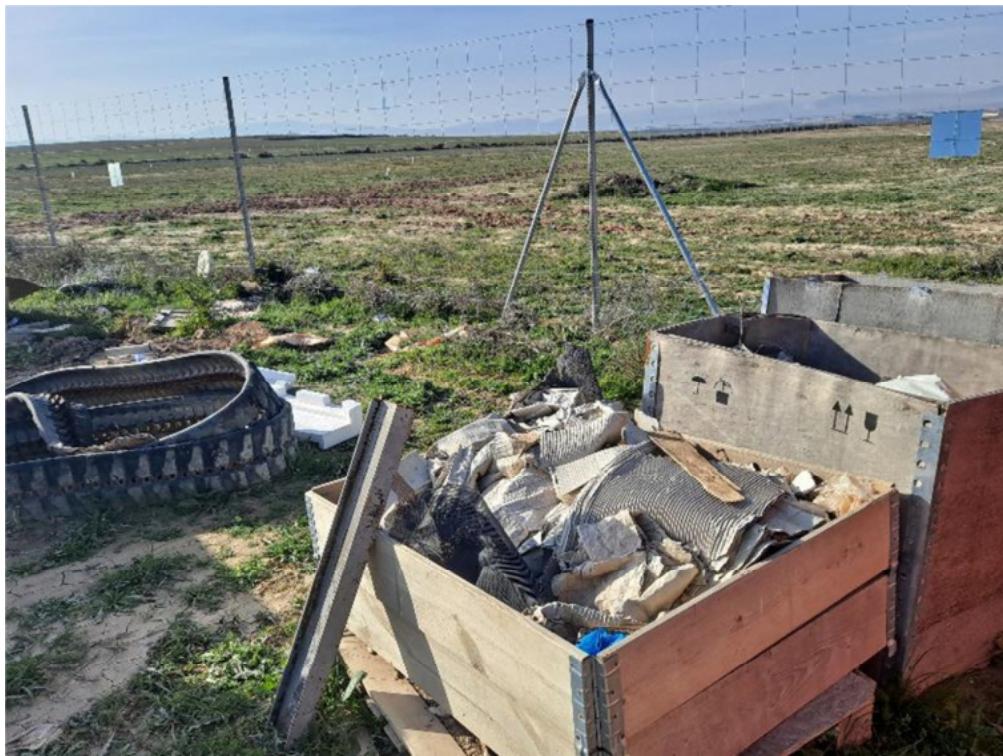
Figura 8.13. Cajones con residuos mezclados junto a los contenedores. Se aprecian también residuos por el suelo.
