# INSTALACIÓN FOTOVOLTAICA "SAN PEDRO" Y CONEXIÓN A RED 15 kV

ÉPILA (ZARAGOZA)

## INFORME DE VIGILANCIA AMBIENTAL

Nº Expte. INAGA 500201/01B/2020/09286

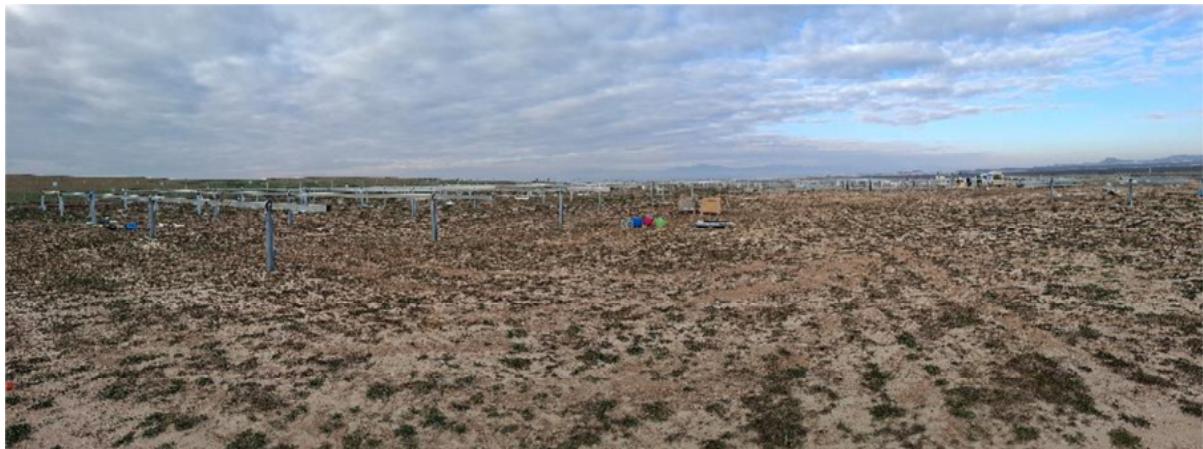
Figura 4.1. Hincado de postes y colocación de seguidores en “San Pedro A”

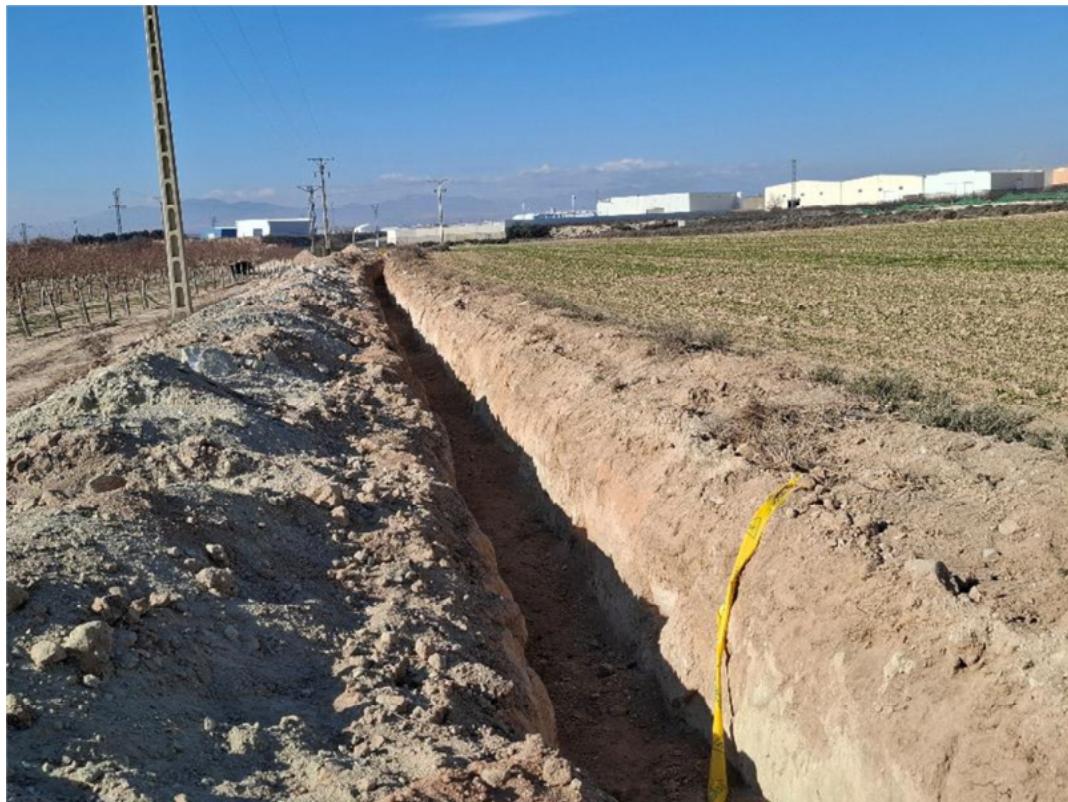
Figura 4.2. Zanja exterior abierta

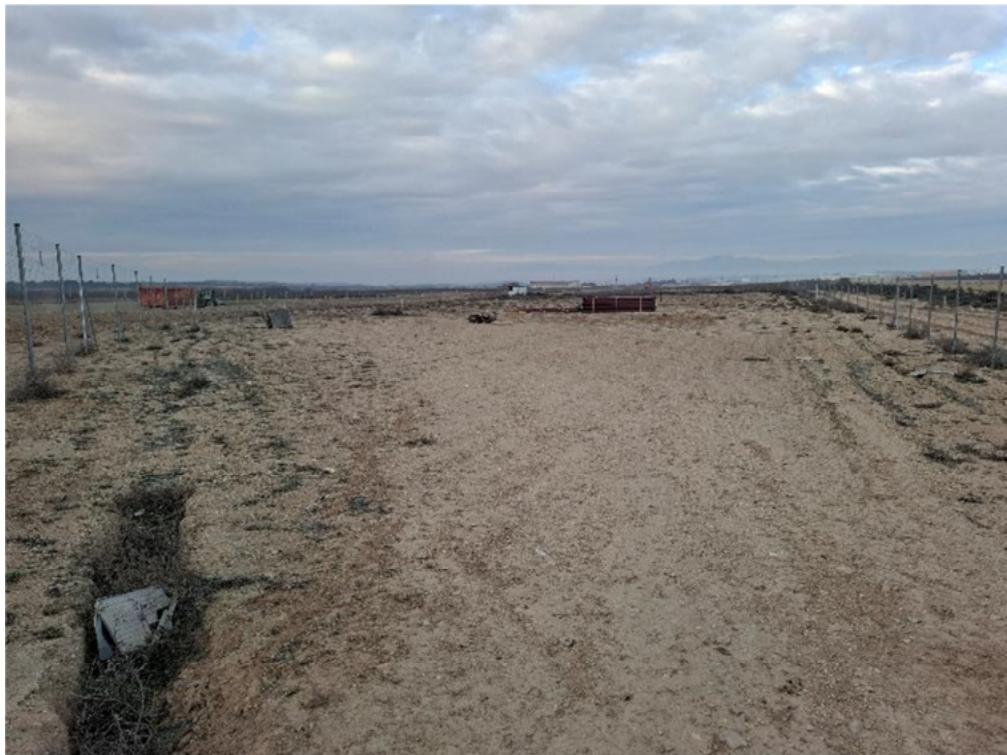
Figura 8.1. Aspecto de la planta “San Pedro B”

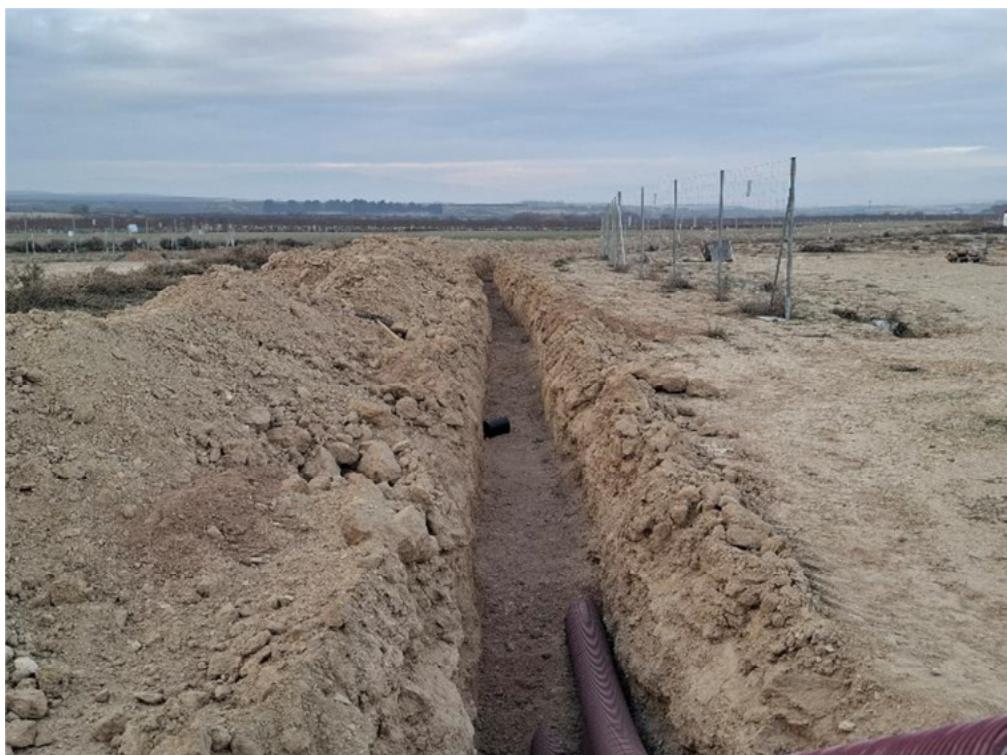
Figura 8.2. Zanja abierta junto al límite norte de “San Pedro B”

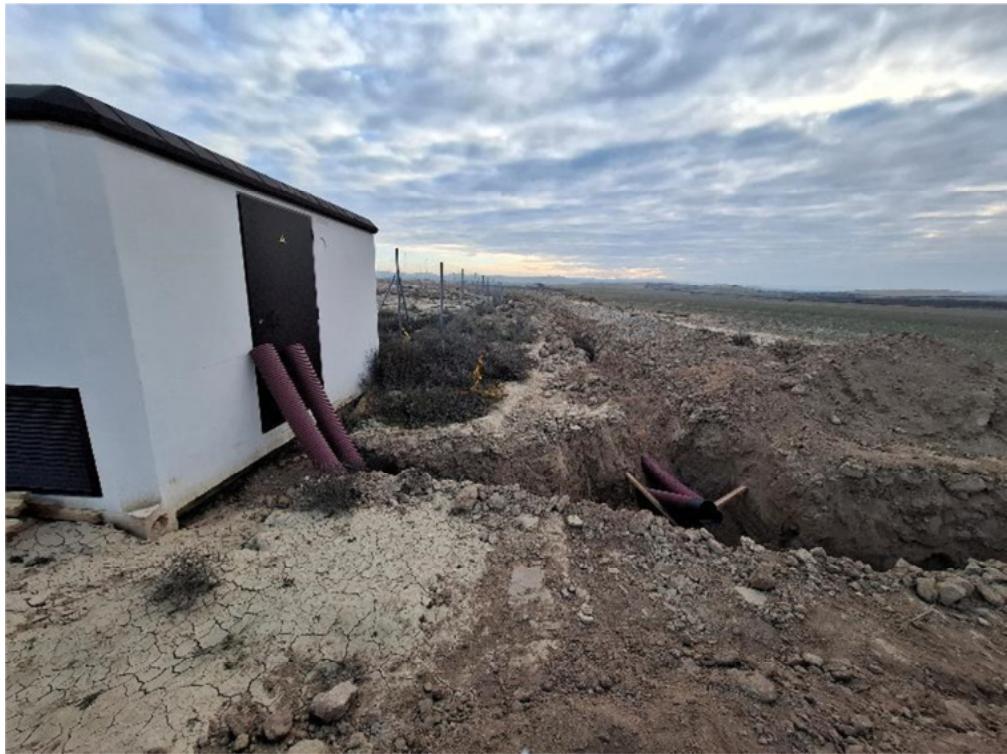
Figura 8.3. Zanja abierta junto al centro de transformación ubicado junto a “San Pedro B”

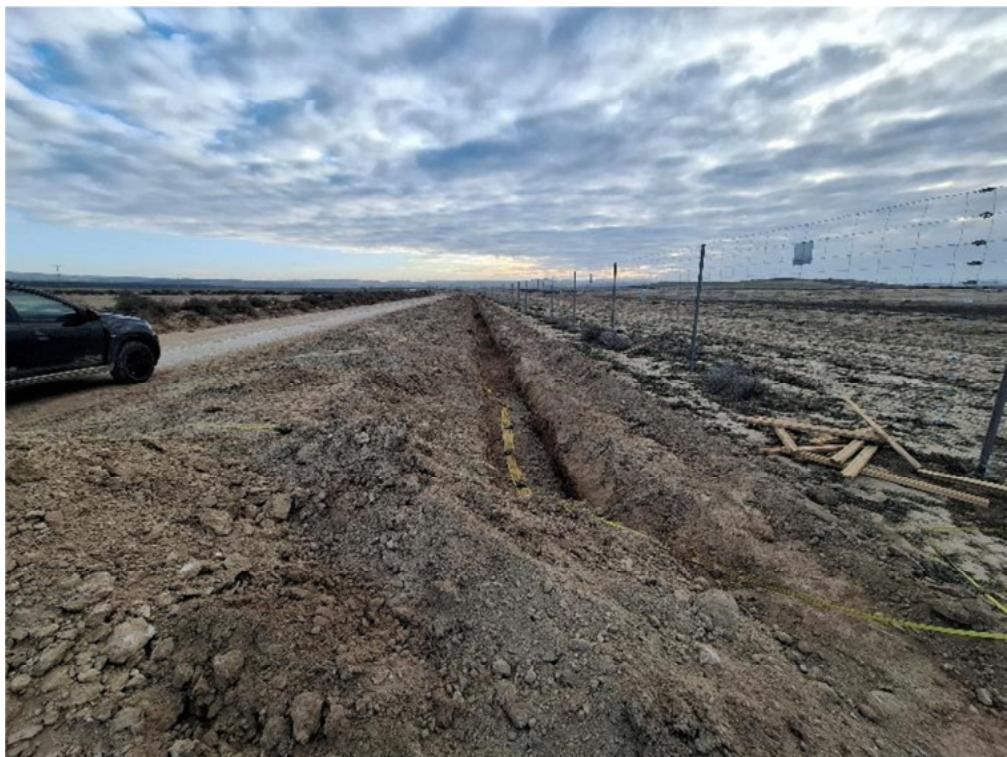
Figura 8.4. Tramo de zanja exterior abierta que discurre entre el límite norte de “San Pedro A” y el camino.

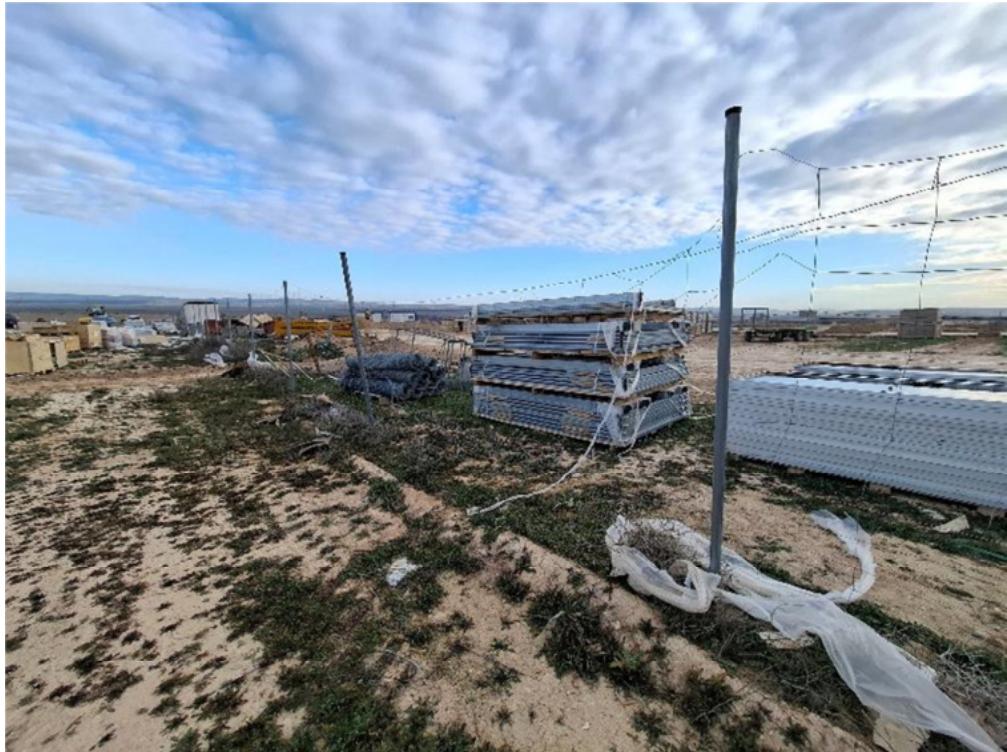
tres vanos con el vallado descolocado y roto en el límite este. La rotura de los alambres da lugar a la existencia de elementos punzantes peligrosos para la fauna.			
16	Gestión de residuos generados	Registro de la recogida de los residuos por gestor autorizado	No se han facilitado los albaranes de recogida de los residuos acumulados en los contenedores	18-07-24	Facilitar el albarán de recogida de los residuos	
17	Retirada y acopio de tierra vegetal	Aptitud de la tierra vegetal para su uso en la restauración	La tierra vegetal sigue sin balizarse y se encuentra rodeada de residuos	30-09-24	Retirar los residuos y balizar el acopio para evitar afecciones sobre el mismo	
18	Retirada y acopio de tierra vegetal	Tierra vegetal retirada de todas las zonas de actuación	En la ejecución de las zanjas exteriores no se está separando la tierra vegetal del resto de tierras	18-12-24	Separar la tierra vegetal del resto de tierras allí donde sea posible. En caso de no existir espacio, intentar que la tierra vegetal situada por debajo en los acopios, se reintegre al hueco de la zanja en último lugar.

Figura 8.5. Vallado descolocado y roto, así como placas ausentes en varios vanos, en el extremo oriental de “San Pedro A”

14	Gestión de residuos generados	Acumulaciones de residuos en áreas no designadas para ello	Se identifican varios cajones de madera volcados y palés en la planta "San Pedro B". También hay residuos acumulados junto a los contenedores situados entre las plantas "San Pedro" y "Épila". Por último, se observan plásticos en el extremo oriental del recinto "San Pedro A", así como en el exterior de la planta junto a su extremo sur.	17-04-24	Recoger los residuos de depositarlos en los contenedores habilitados	
15	Instalación y mantenimiento del vallado	Existencia de elementos que puedan dañar a la fauna	Se observa un poste doblado y vallado roto en el límite norte del vallado y	16-05-24	Sustituir el poste doblado y los tramos rotos del vallado

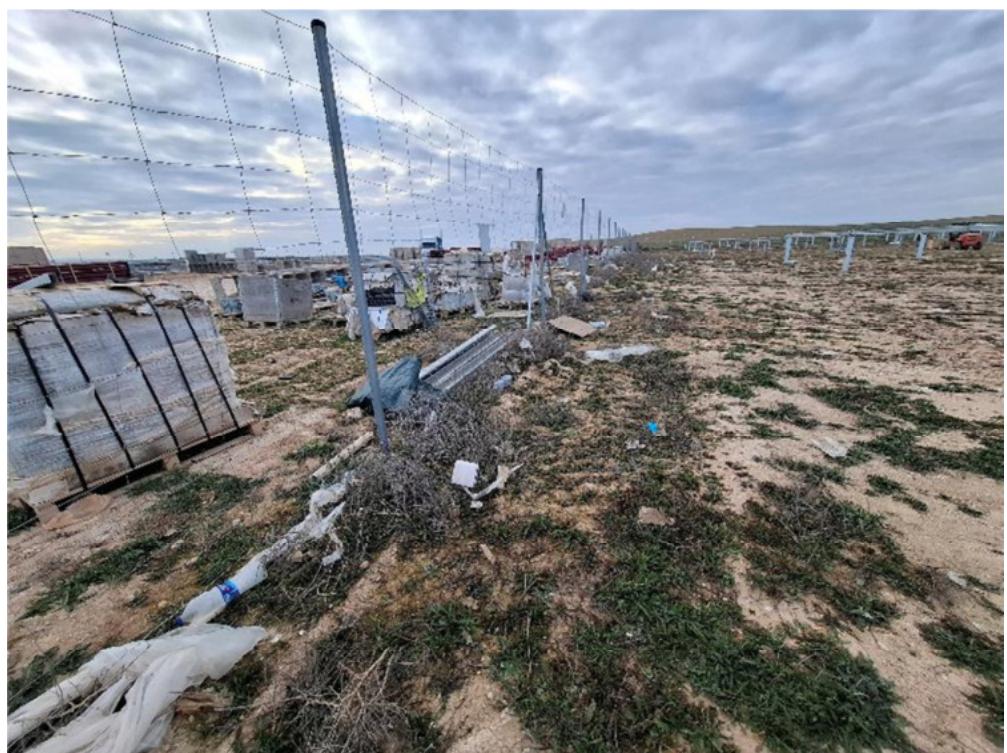
<b>Gestión de residuos generados</b>		
<b>Indicador</b>	<b>Observaciones</b>	<b>NC</b>
Residuos previstos en el proyecto	Los residuos generados en esta planta son los previstos en proyecto, principalmente cartones, plásticos y maderas, además de algunas chatarras.	
Acumulaciones de residuos en áreas no designadas para ello	<p>En la visita del 13-09-23 se identificaron frecuentes restos de alambres junto a los pasos de fauna del vallado, consecuencia de la apertura de los mismos. Se comunicó la necesidad de su recogida y depósito en el contenedor habilitado. A fecha 17-01-25 estos alambres se encuentran ya enterrados en el suelo junto a los pasos de fauna a lo largo de todo el vallado.</p> <p>Se identifican varios cajones de madera volcados y palés en la planta “San Pedro B”. También hay residuos acumulados junto a los contenedores situados entre las plantas “San Pedro” y “Épila”. Por último, se observan plásticos en el extremo oriental del recinto “San Pedro A”, así como en el exterior de la planta junto a su extremo sur.</p>	09

Figura 8.6. Residuos acumulados en el extremo oriental de “San Pedro A”

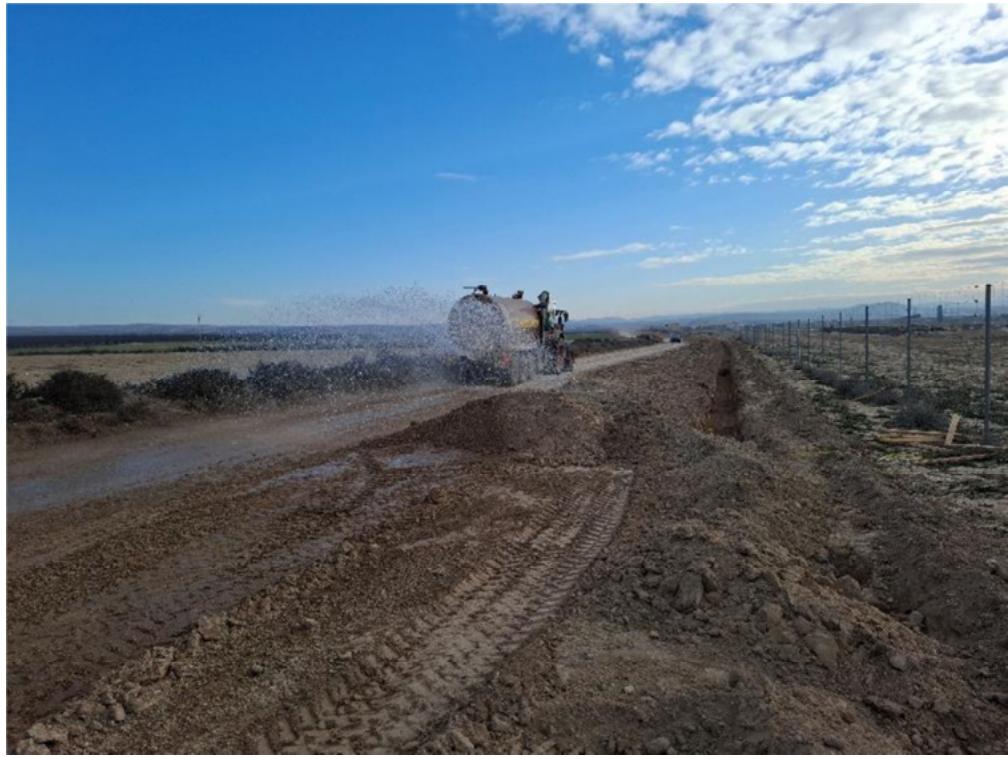
Figura 8.7. Cuba regando los caminos de acceso

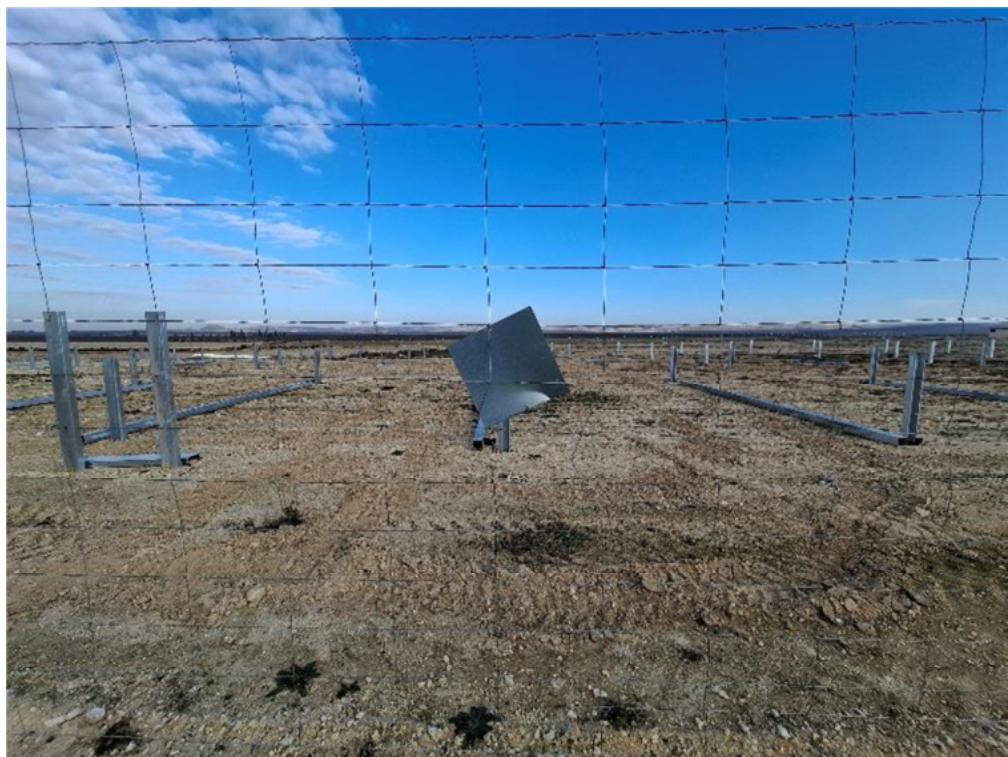
NO CONFORMIDADES						
NC	Categoría	Indicador	Observaciones	Fecha de apertura	Medidas propuestas	Fecha de cierre
09	Gestión de residuos generados	Acumulaciones de residuos en áreas no designadas para ello	Se identificaron frecuentes restos de alambres junto a los pasos de fauna del vallado, que en la actualidad se encuentran enterrados.	13-09-23	Recoger los alambres y depositarlos en el contenedor habilitado	
11	Gestión de residuos generados	Identificación, separación y almacenamiento de residuos	Los residuos se encuentran mezclados en los dos contenedores situados entre "San Pedro" y "Épila".	17-01-25	Separar correctamente los residuos y depositarlos en contenedores diferentes. Habilitar un contenedor por cada tipo de residuo	
13	Instalación y mantenimiento del vallado	Elementos de visibilidad	Se han identificado 12 vanos sin placas de visibilidad, además de una placa sujetada por un solo punto de anclaje.	17-04-24	Reponer las placas que falten

Figura 8.8. Placa de visibilidad sujetada al vallado por un único punto de anclaje

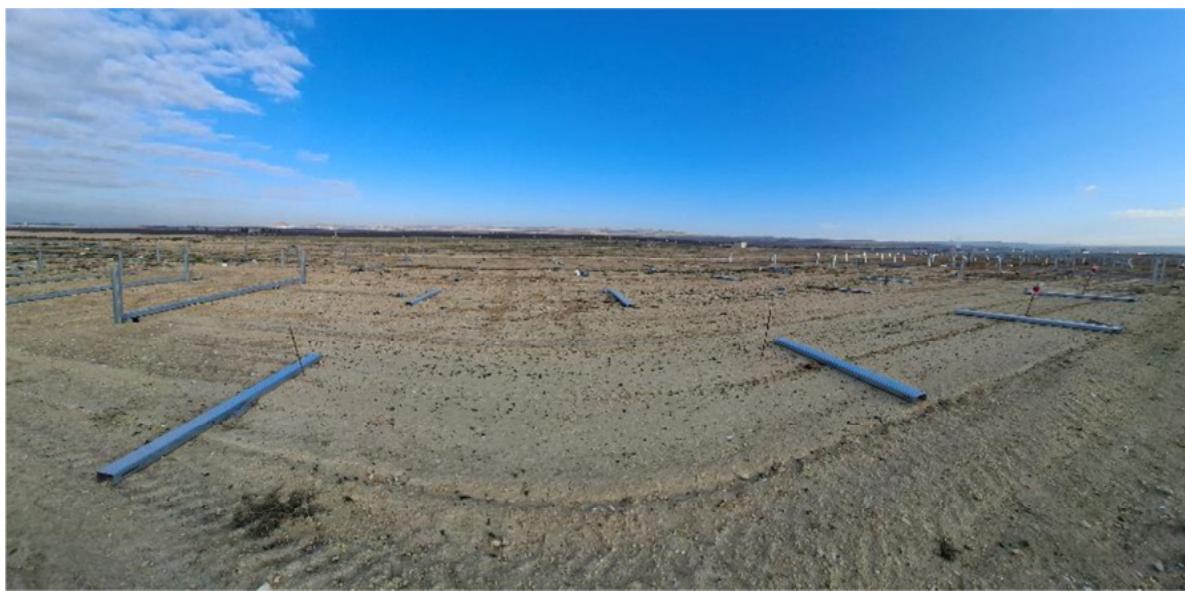
Figura 8.9. Aspecto del recinto “San Pedro A”, donde se están repartiendo postes para su hincado, al mismo tiempo que se colocan seguidores.

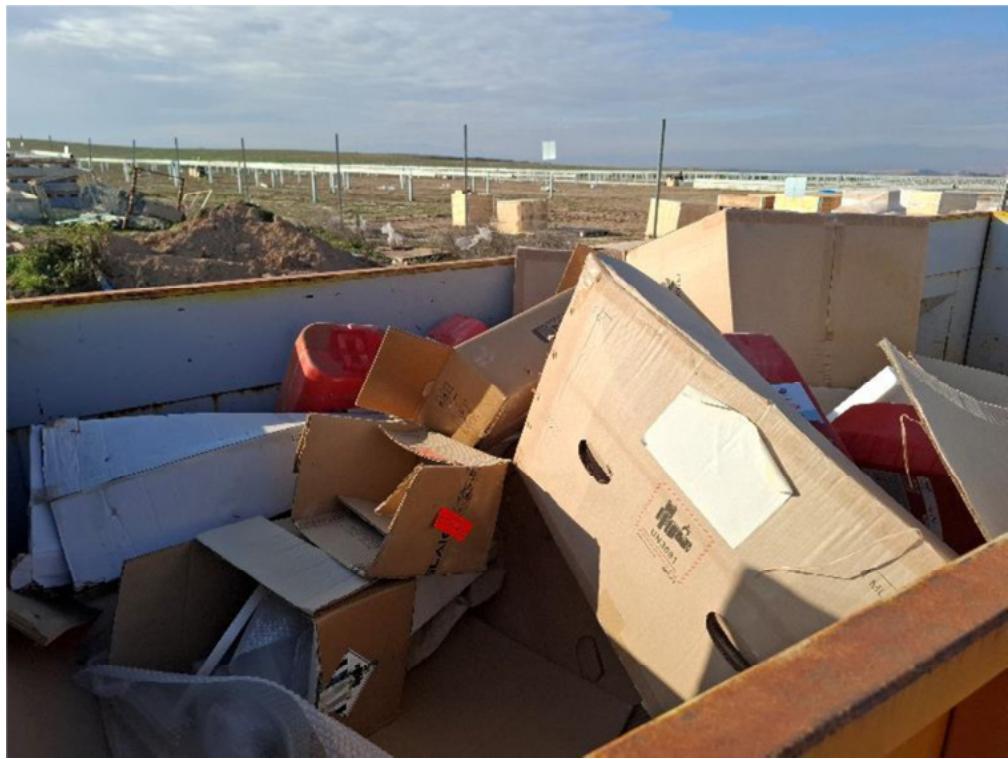
Identificación, separación y almacenamiento de residuos	Se vuelve a abrir esta no conformidad ya que vuelven a generarse residuos se encuentran mezclados en los dos contenedores situados entre “San Pedro” y “Épila”.	11
Áreas de almacenamiento adecuadas	Existe una zona de almacenamiento de residuos entre las plantas “Épila” y “San Pedro”, formada por dos contenedores y varios cajones de madera. El área de localización es adecuada.	
Registro de la recogida de los residuos por gestor autorizado	No se han facilitado los albaranes de recogida de los residuos acumulados en los contenedores	16
<b>Prevención de incendios</b>		
<b>Indicador</b>	<b>Observaciones</b>	<b>NC</b>
Limpieza de caminos y pistas	No se han identificado obstáculos en las pistas de acceso.	
Medidas contra incendios	En el proyecto de construcción se recogen las medidas contra incendios forestales.	
Maquinaria provista de extintores y	No aplica.

Figura 8.10. Residuos mezclados en uno de los contenedores situados entre las plantas “Épila” y “San Pedro”

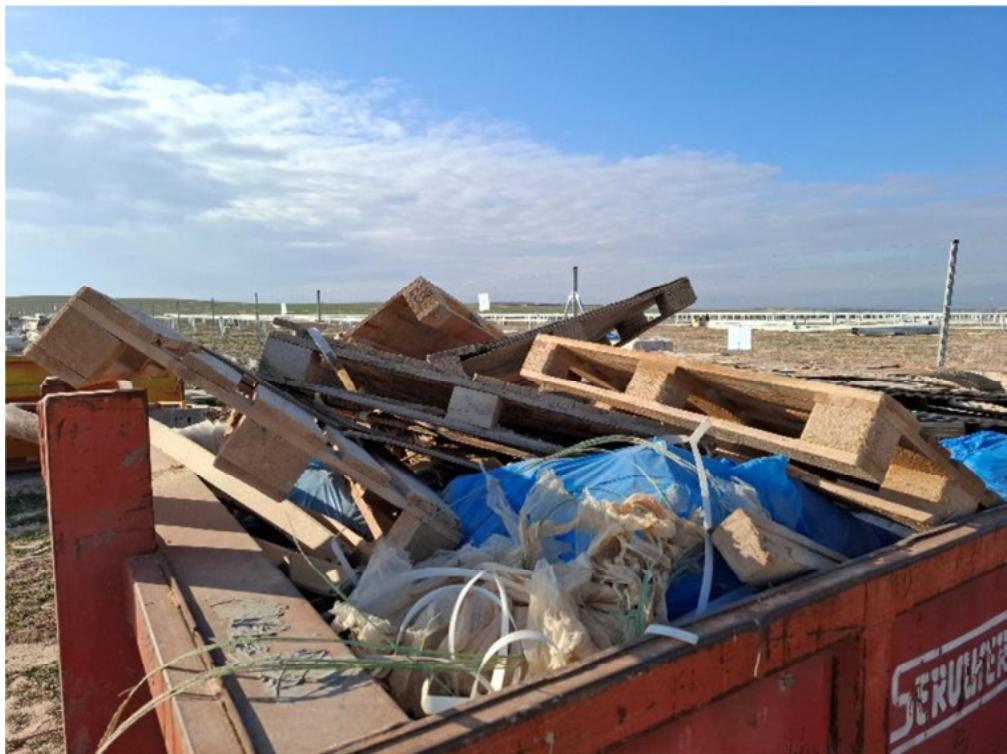
Figura 8.11. Residuos mezclados en el otro contenedor situado entre las plantas “Épila” y “San Pedro”

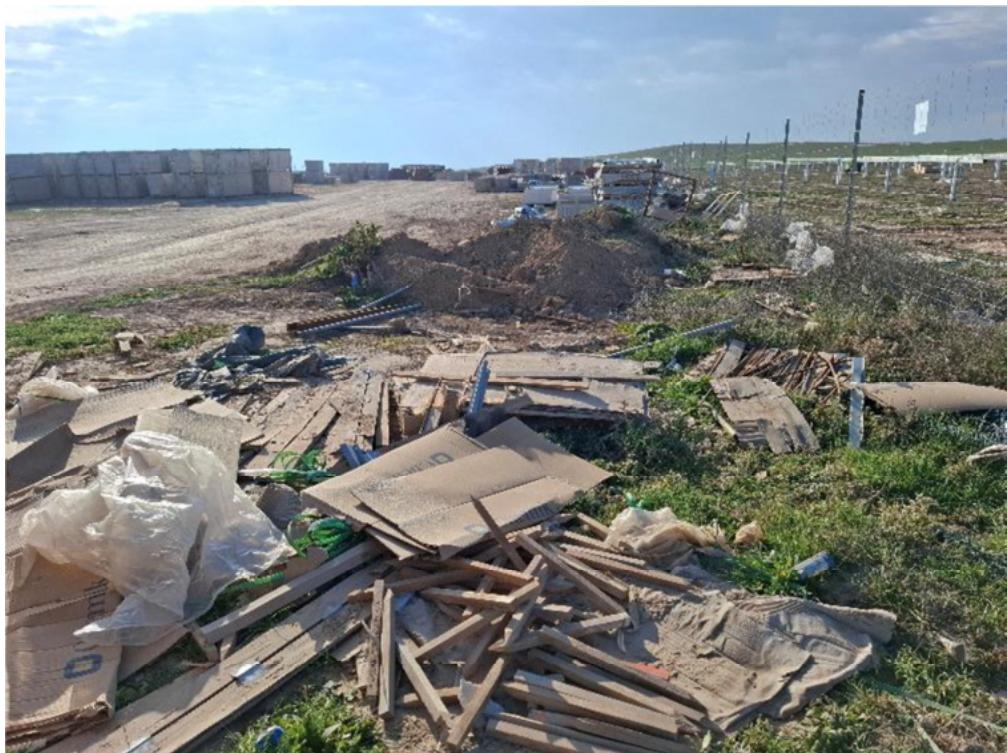
Figura 8.12. Residuos en el suelo y junto al acopio de tierra vegetal, junto a los contenedores situados entre las plantas “Épila” y “San Pedro”

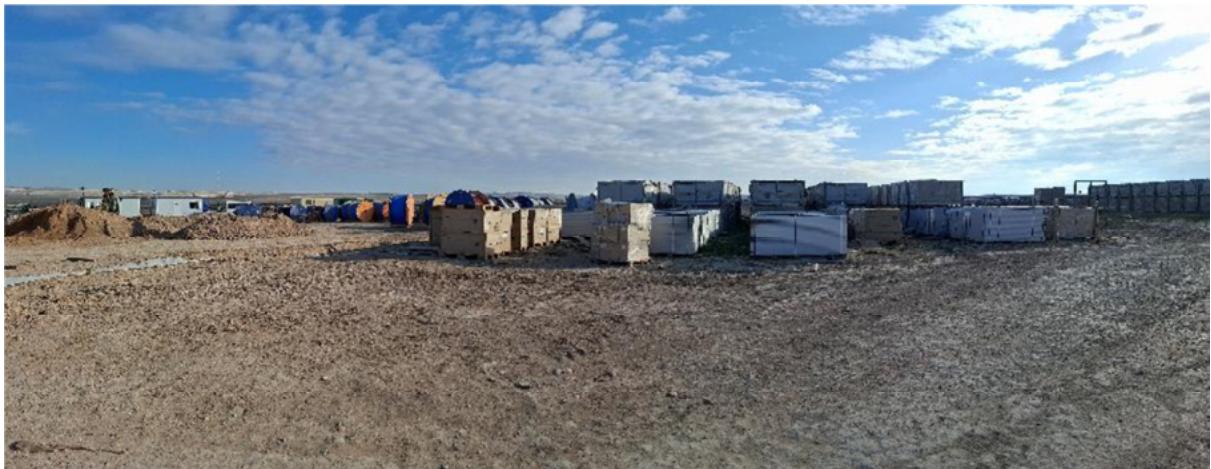
Figura 8.13. Materiales para la obra acumulados en los terrenos entre “San Pedro” y “Épila”

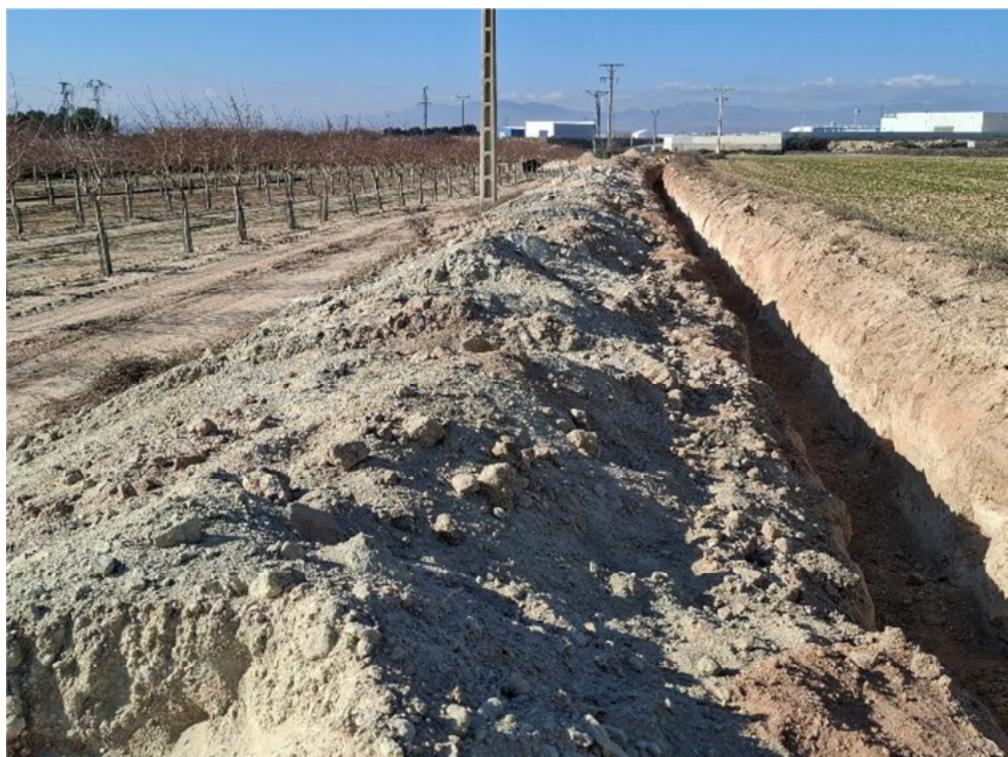
Figura 8.14. Zanja exterior alejada de los recintos de la planta. No se están separando la tierra vegetal del resto de las tierras
