# INSTALACIÓN FOTOVOLTAICA “SAN PEDRO” Y CONEXIÓN A RED 15 kV

ÉPILA (ZARAGOZA)

## INFORME DE VIGILANCIA AMBIENTAL

Nº Expte. INAGA 500201/01B/2020/09286

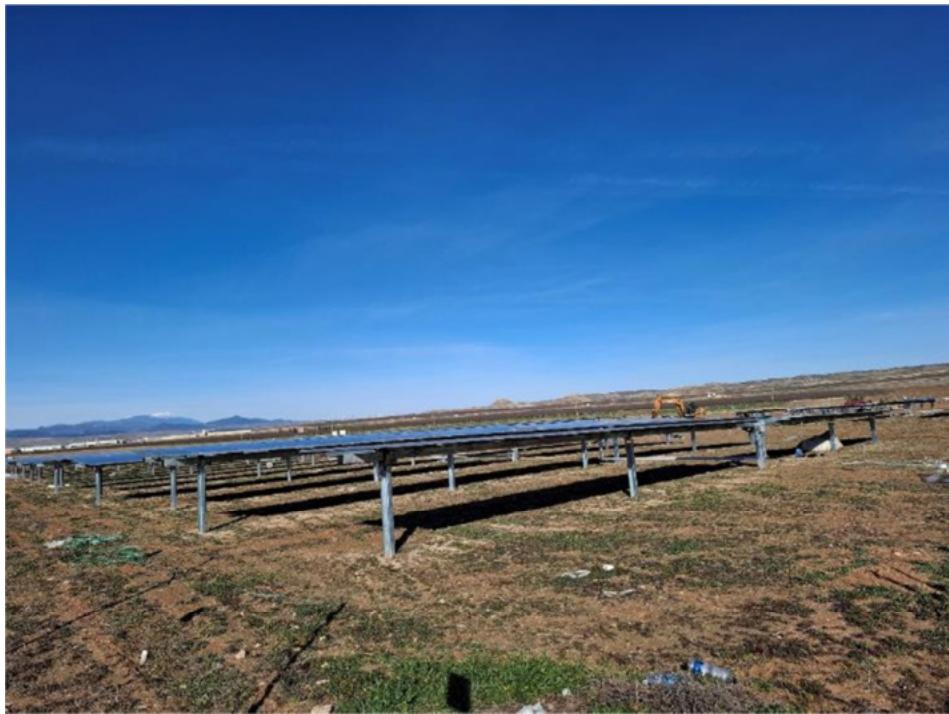
Figura 4.1. Colocación de placas solares en “San Pedro A”

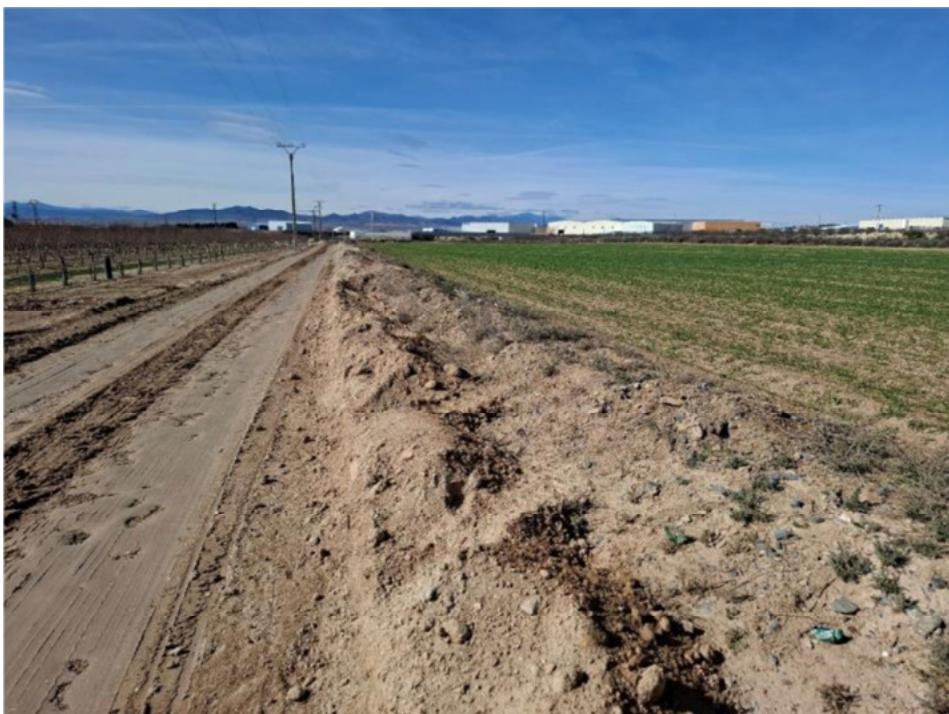
Figura 4.2. Zanja exterior cerrada

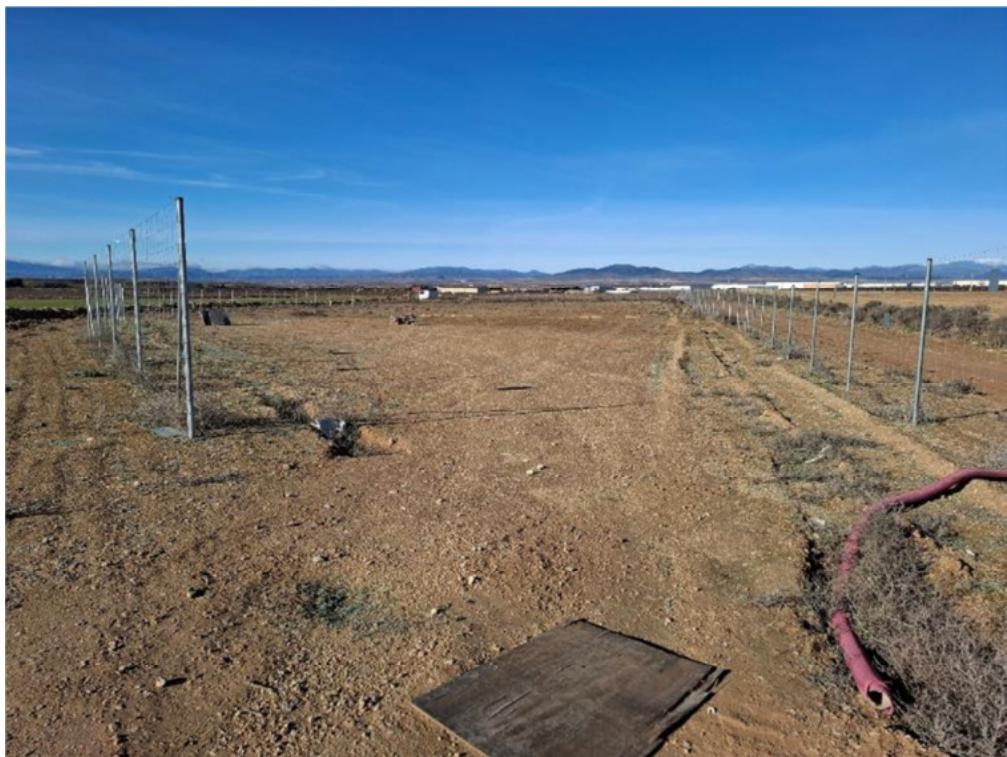
Figura 8.1. Aspecto del recinto “San Pedro B” el 13-02-2025. Se observan algunos residuos.

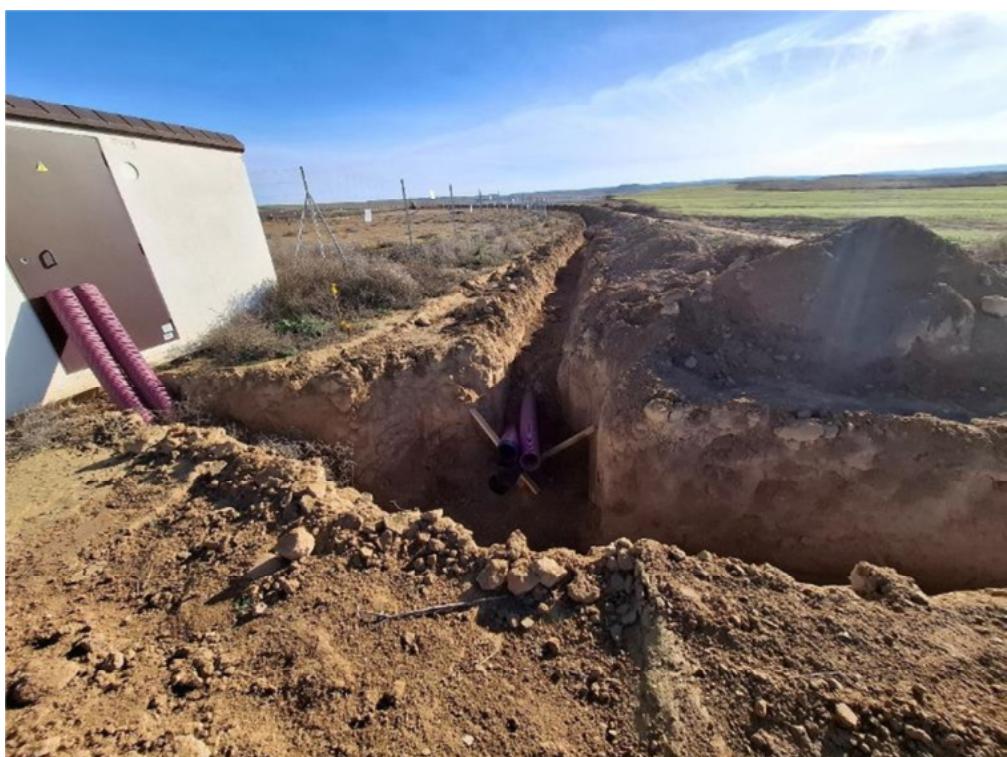
Figura 8.2. Zanja abierta junto al centro de transformación de “San Pedro B”. El resto de la zanja exterior se ha cerrado.

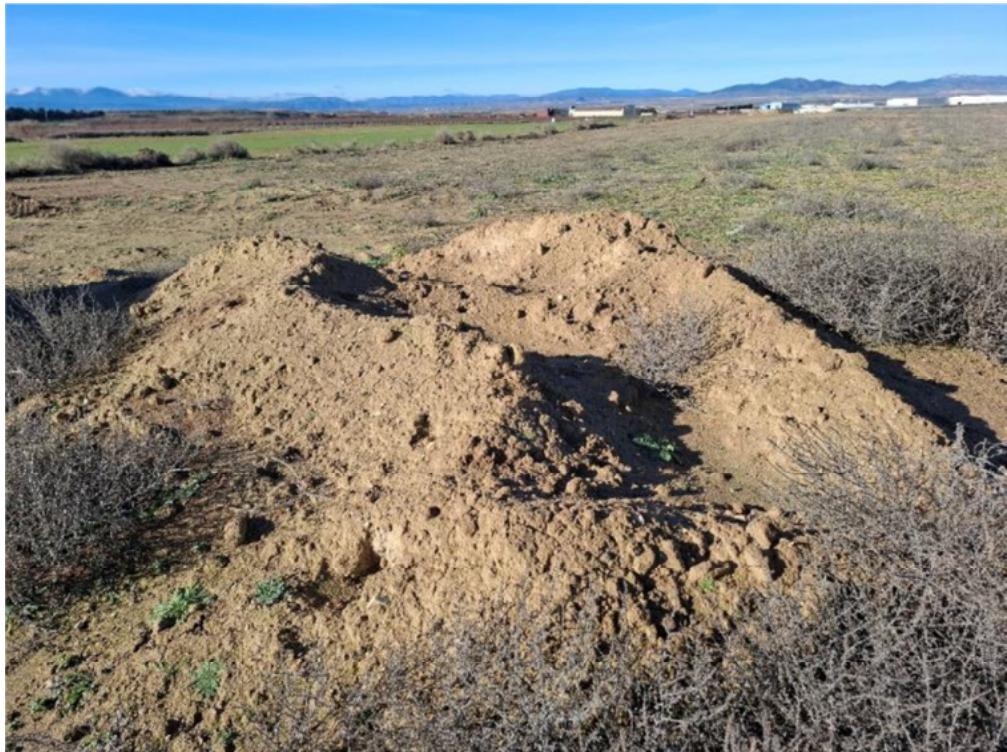
Figura 8.3. Tierra vegetal acopiada junto a “San Pedro B”. Aunque no está balizada, se encuentra en buen estado.

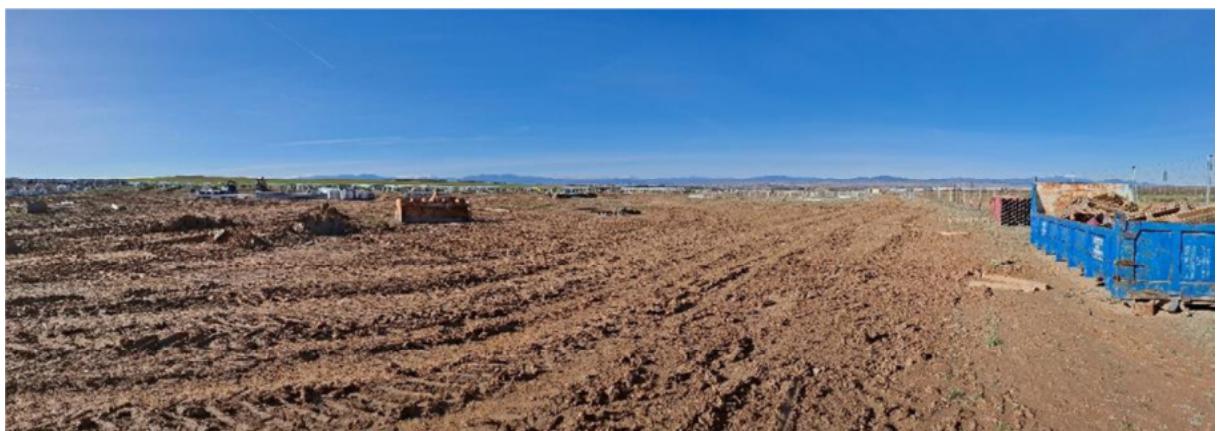
Figura 8.4. Aspecto del recinto “San Pedro A”, a fecha 13-02-2025.

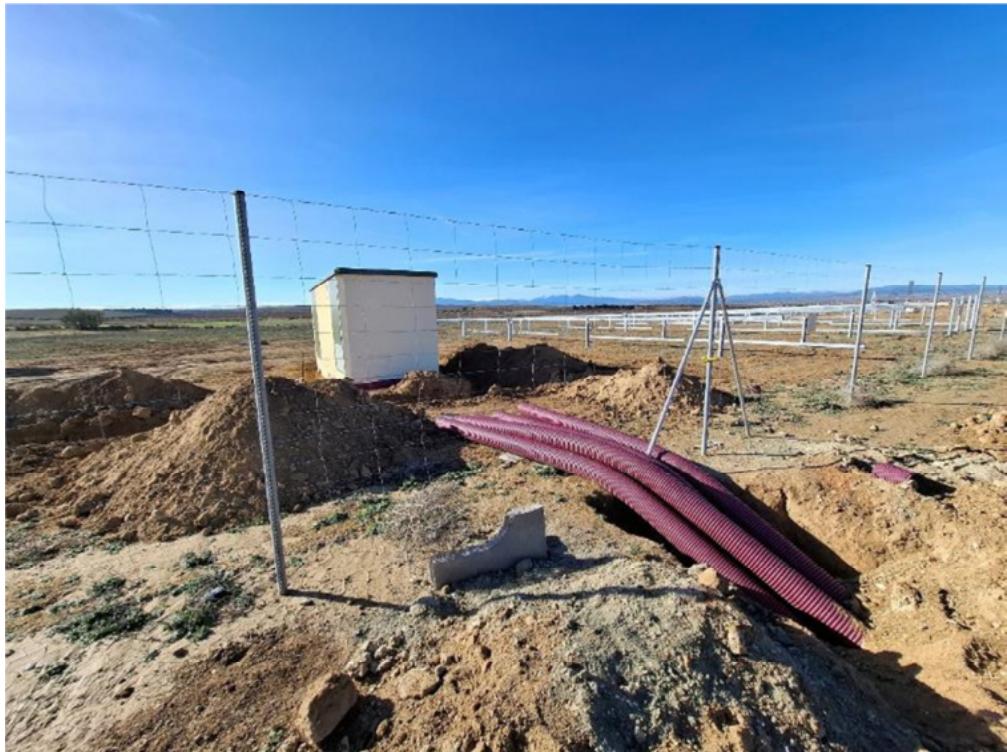
Elementos de visibilidad para la fauna	Se han identificado 14 placas de visibilidad ausentes en el recinto "San Pedro A", dos más que en la visita anterior.	13
Permeabilidad territorial para la fauna	No se observan obstrucciones significativas en el vallado.	
<b>Gestión de residuos generados</b>		
<b>Indicador</b>	<b>Observaciones</b>	<b>NC</b>
Residuos previstos en el proyecto	Los residuos generados en esta planta son los previstos en proyecto, principalmente cartones, plásticos y maderas, además de algunas chatarras.	
Acumulaciones de residuos en áreas no designadas para ello	<p>En la visita del 13-09-23 se identificaron frecuentes restos de alambres junto a los pasos de fauna del vallado, consecuencia de la apertura de los mismos. Se comunicó la necesidad de su recogida y depósito en el contenedor habilitado. A fecha 13-02-25 estos alambres se encuentran ya enterrados en el suelo junto a los pasos de fauna a lo largo de todo el vallado.</p> <p>Se identifican varios cajones de madera volcados y palés en la planta "San Pedro B". También hay residuos acumulados junto a los contenedores situados entre las plantas "San Pedro" y Épila". Por último, se observan plásticos en el extremo oriental del recinto "San Pedro A", así como en el exterior de la planta junto a su extremo sur.</p>	9

Figura 8.5. Placa ausente en un vano del vallado de “San Pedro A”.

13	Instalación y mantenimiento del vallado	Elementos de visibilidad	Se han identificado 14 placas de visibilidad ausentes en el recinto “San Pedro A”, dos más que en la visita anterior	17-04-24	Reponer las placas que falten	
14	Gestión de residuos generados	Acumulaciones de residuos en áreas no designadas para ello	Se identifican varios cajones de madera volcados y palés en la planta “San Pedro B”. También hay residuos acumulados junto a los contenedores situados entre las plantas “San Pedro” y Épila”. Por último, se observan plásticos en el extremo oriental del recinto “San Pedro A”, así como en el exterior de la planta junto a su extremo sur.	17-04-24	Recoger los residuos de depositarlos en los contenedores habilitados	
15	Instalación y mantenimiento del vallado	Existencia de elementos que puedan dañar a la fauna	Se observa un poste doblado y vallado roto en el límite norte del vallado y tres vanos con el vallado descolocado y roto en el límite este. La rotura de los alambres da lugar a la existencia de elementos punzantes peligrosos para la fauna.	16-05-24	Sustituir el poste doblado y los tramos rotos del vallado

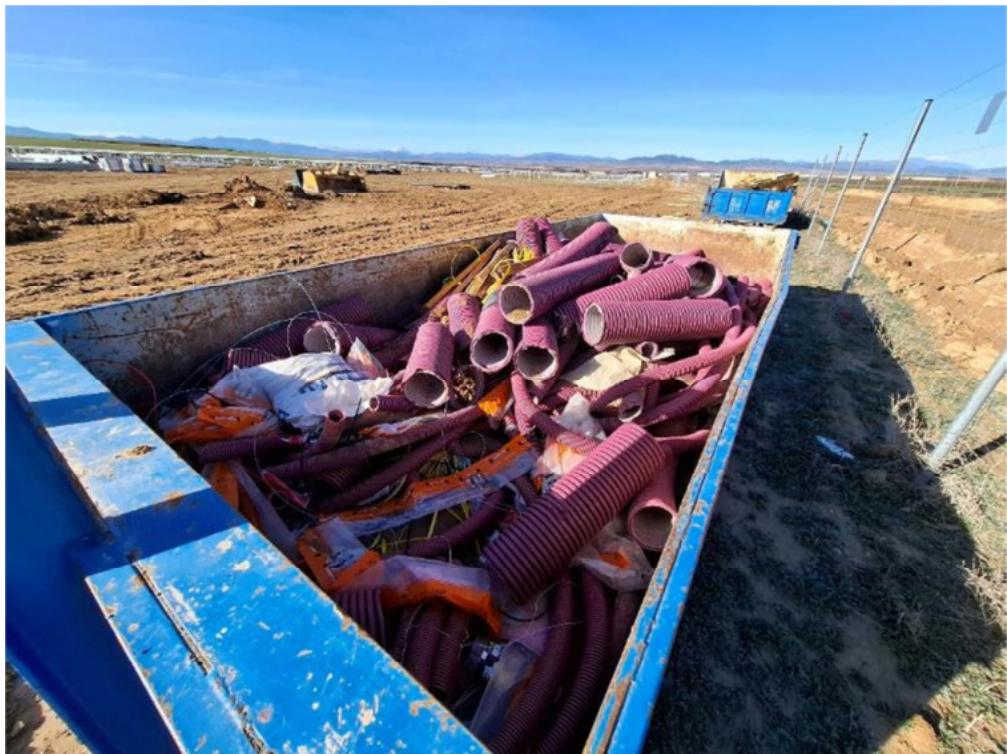
Identificación, separación y almacenamiento de residuos	Los residuos se encuentran mezclados tanto en los dos contenedores instalados en "San Pedro A" como en los existentes entre "San Pedro" y "Épila".	11
Áreas de almacenamiento adecuadas	Existe una zona de almacenamiento de residuos entre las plantas "Épila" y "San Pedro", formada por dos contenedores y varios cajones de madera. También se han instalado dos contenedores dentro del recinto "San Pedro A". Las dos áreas de localización son adecuadas.

Figura 8.6. Residuos mezclados en uno de los contenedores instalados en “San Pedro A”.

11	Gestión de residuos generados	Identificación, separación y almacenamiento de residuos	Los residuos se encuentran mezclados tanto en los dos contenedores instalados en "San Pedro A" como en los existentes entre "San Pedro" y "Épila".	17-01-25	Separar correctamente los residuos y depositarlos en contenedores diferentes. Habilitar un contenedor por cada tipo de residuo

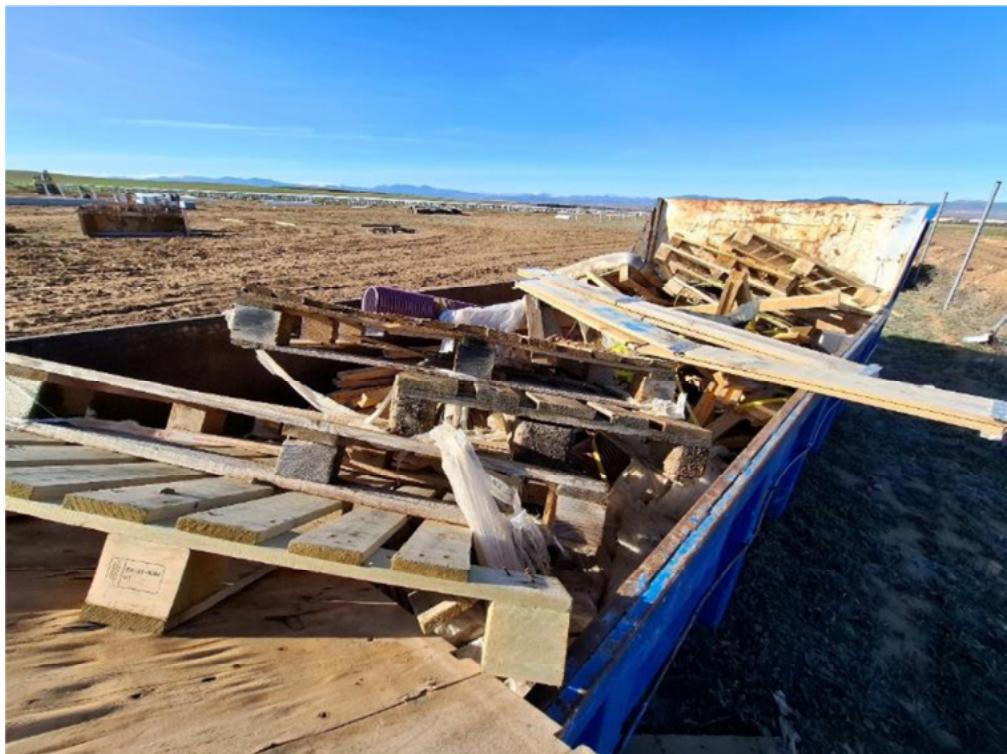
Figura 8.7. Residuos mezclados en el otro contenedor instalado en “San Pedro A”.

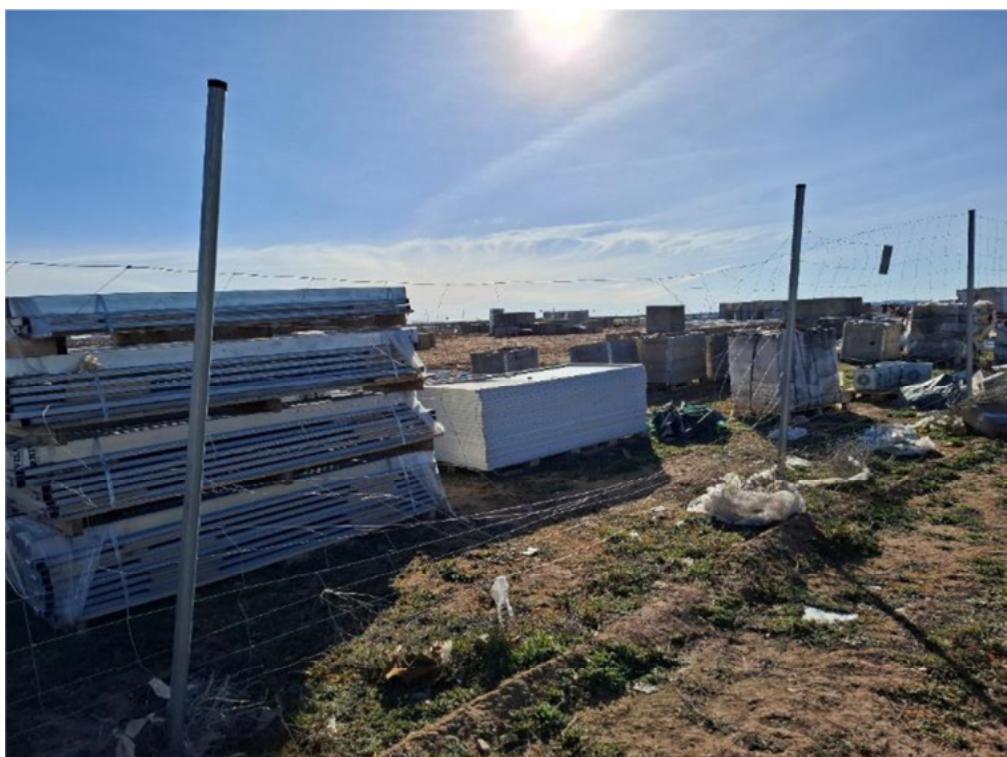
Figura 8.8. Vallado descolocado y roto, así como placas ausentes en varios vanos, en el extremo oriental de “San Pedro A”. También se observan residuos abundantes en el suelo.

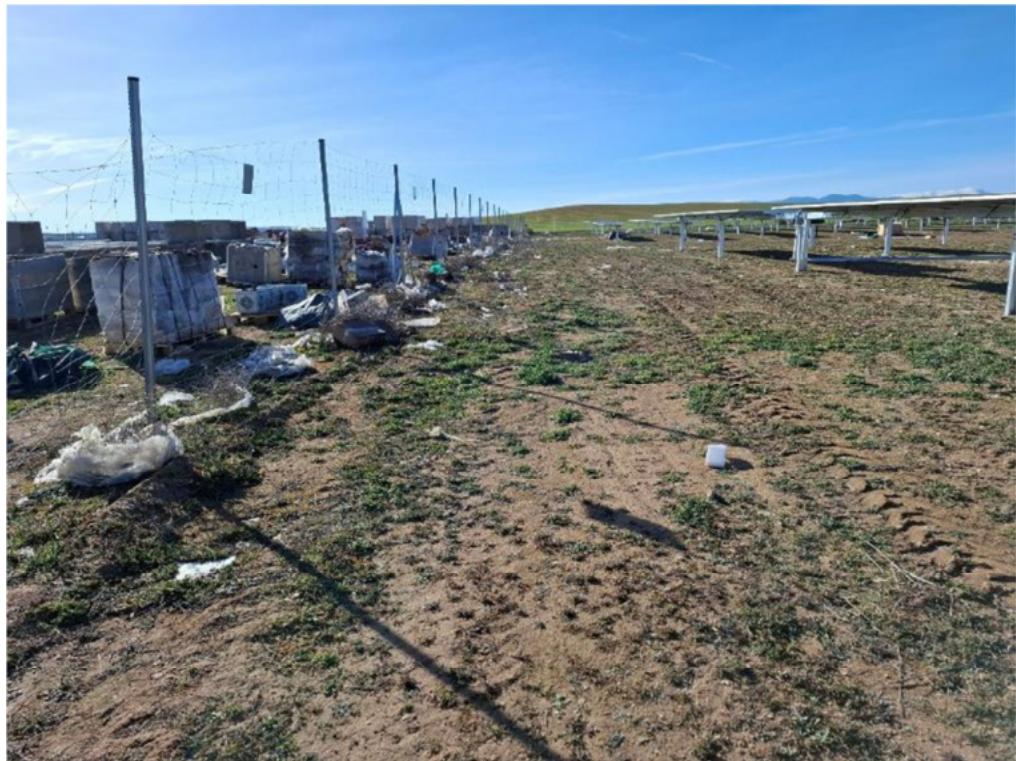
Figura 8.9 Residuos acumulados en el extremo oriental de “San Pedro A”.

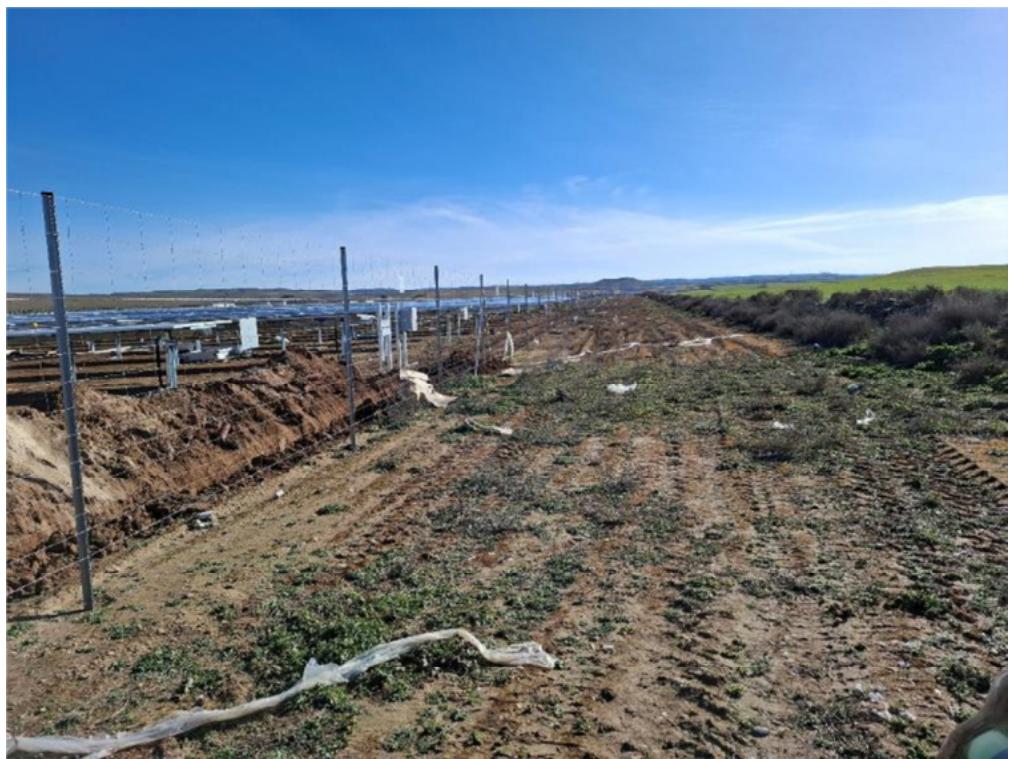
Figura 8.10. Residuos dispersos en el límite sur de “San Pedro A”, tanto dentro como fuera de la planta.

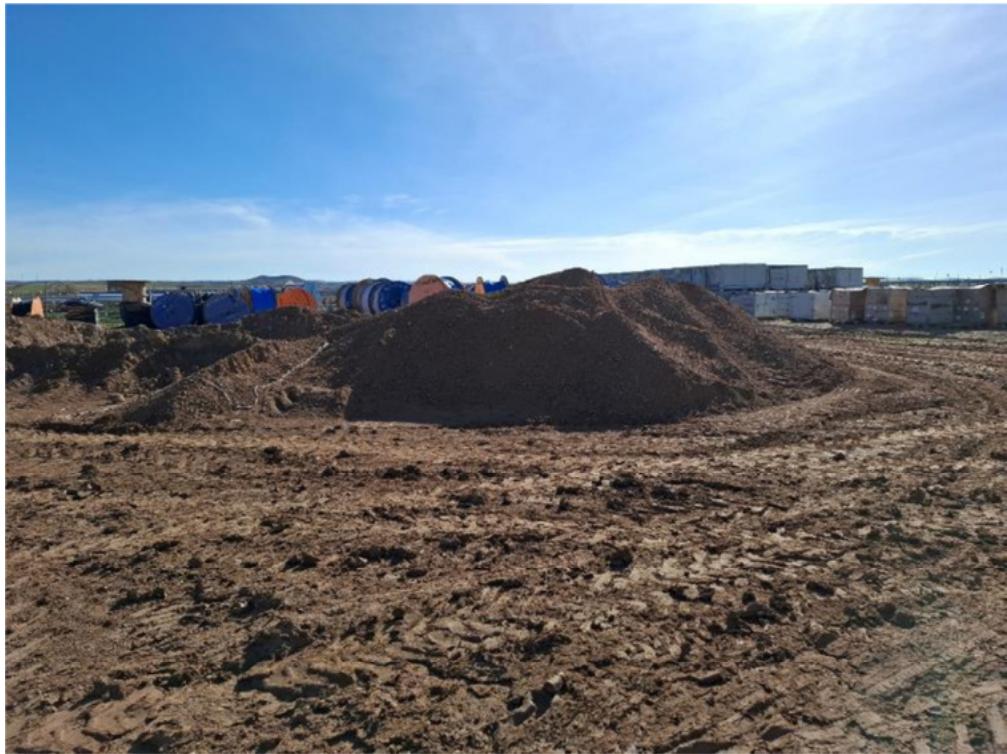
Idoneidad de las zonas de ubicación de los acopios de tierra vegetal	Los acopios se localizan en zonas llanas, donde no se interceptan zonas de circulación preferente de agua.	
Dimensiones de los acopios para su adecuada conservación	<p>Uno de los acopios localizado entre “San Pedro” y “Épila” tiene unos 2 m de altura. Se recomienda reducir esta altura.</p> <p>Los otros dos, presentan una altura adecuada, menor a 1,50 m.</p>	
<b>Afección a la vegetación natural</b>		
<b>Indicador</b>	<b>Observaciones</b>	<b>NC</b>
Eliminación de vegetación natural	No se ha observado vegetación natural eliminada; ni en el interior de la planta ni en la periferia se dan superficies con vegetación natural.	
Deterioro o modificación de vegetación natural	No se ha observado vegetación natural deteriorada; ni en el interior de la planta ni en la periferia se dan superficies con vegetación natural.	
Ocupación de vegetación natural por instalaciones	Ninguna de las instalaciones o acopios se localiza en superficies ocupadas por vegetación natural.

Figura 8.11. Acopio de tierra vegetal, de unos 2 m de altura y sin balizar, situado entre las plantas “San Pedro” y “Épila”.

16	Gestión de residuos generados	Registro de la recogida de los residuos por gestor autorizado	No se han facilitado los albaranes de recogida de los residuos acumulados en los contenedores	18-07-24	Facilitar el albarán de recogida de los residuos	
17	Retirada y acopio de tierra vegetal	Aptitud de la tierra vegetal para su uso en la restauración	Uno de los acopios de tierra vegetal situado entre las plantas “Épila” y “San Pedro” se encuentra rodeado de residuos y sin balizar. El segundo acopio localizado en esta zona tampoco está balizado, aunque	30-09-24	Retirar los residuos y balizar los acopios para evitar afecciones sobre los mismos

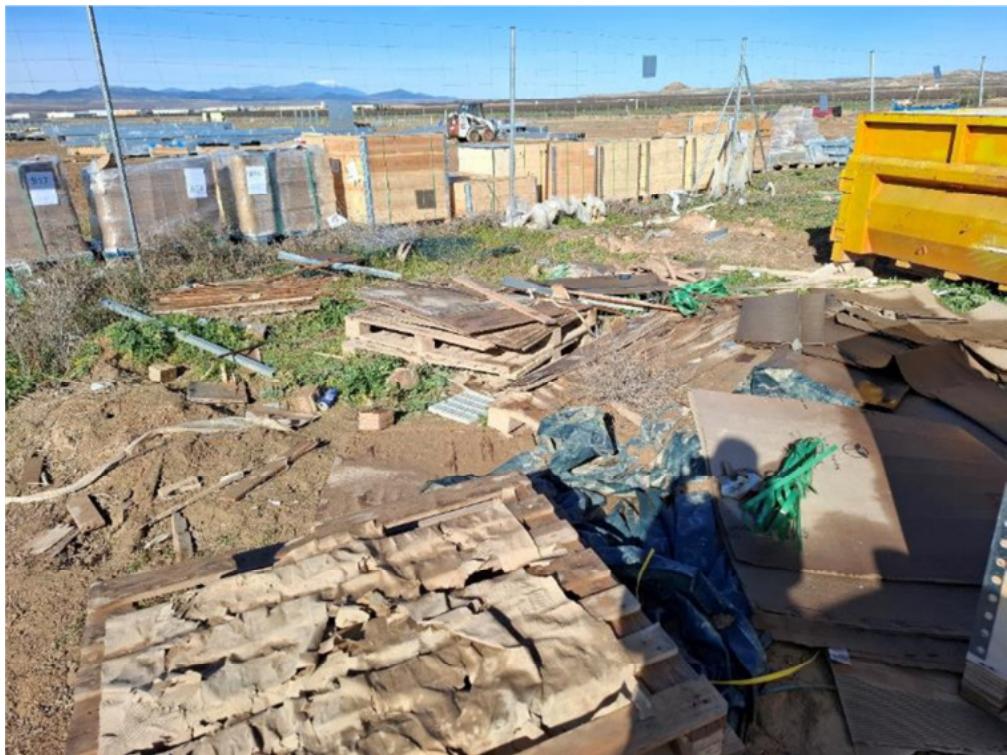
Figura 8.12. Residuos en el suelo y junto al acopio de tierra vegetal, junto a los contenedores situados entre las plantas “Épila” y “San Pedro”.

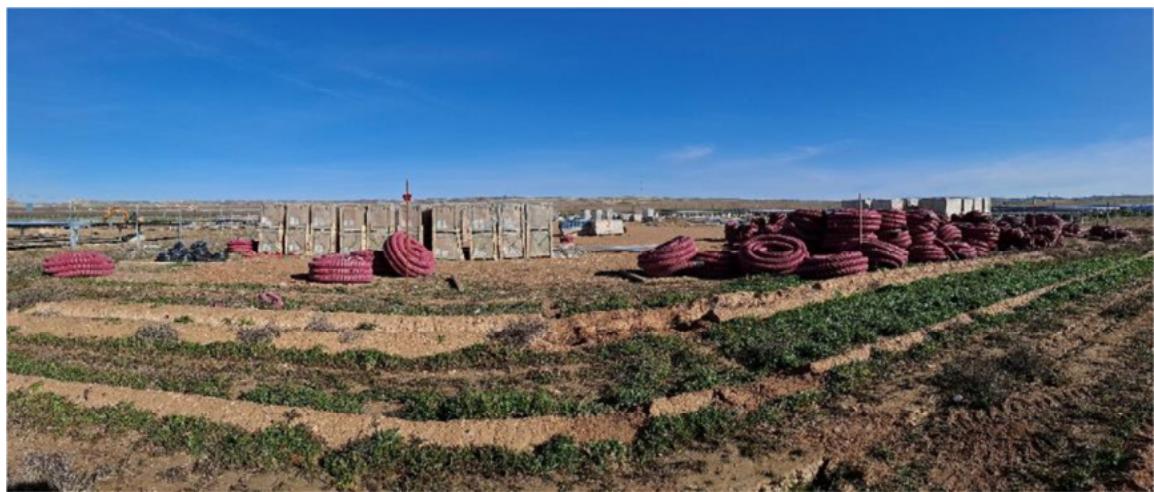
Figura 8.13. Materiales para la obra acumulados en los terrenos entre “San Pedro” y “Épila”.

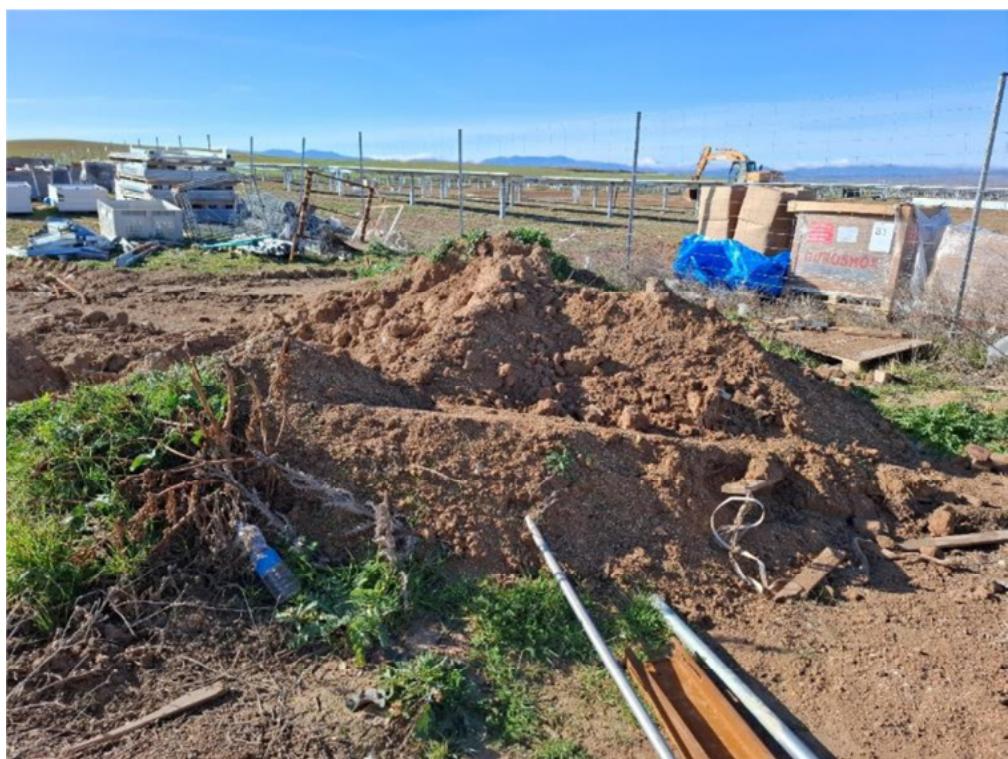
Figura 8.14. Otro acopio de tierra vegetal, sin balizar y rodeada de residuos, ubicado entre las plantas “San Pedro” y “Épila”.

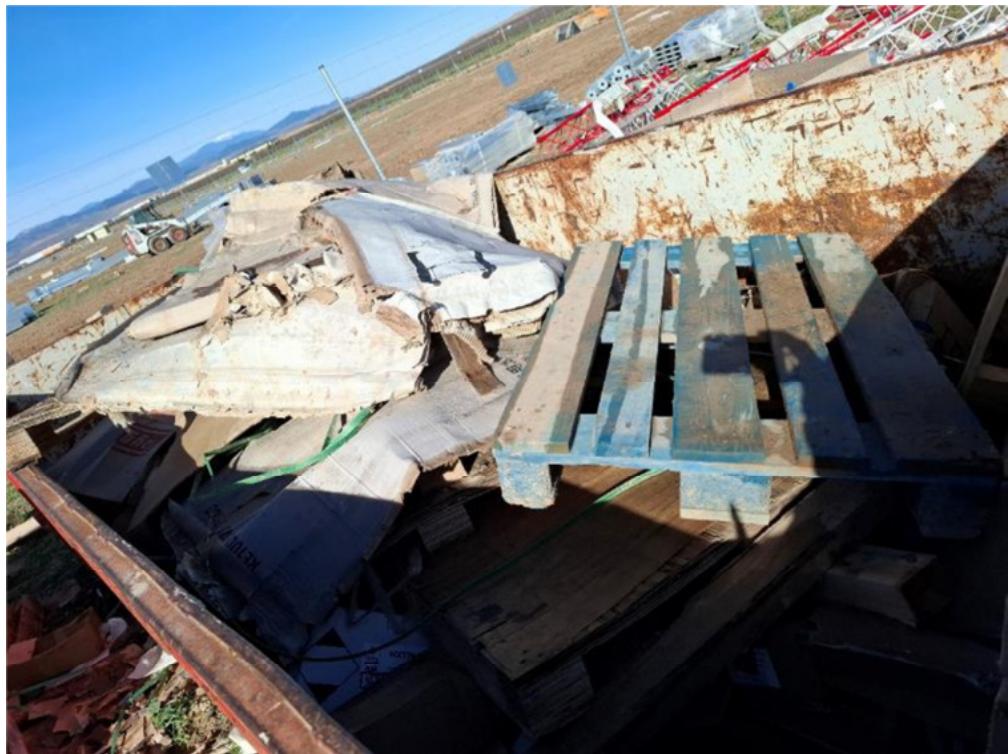
Figura 8.15. Residuos mezclados en uno de los contenedores situados entre las plantas “Épila” y “San Pedro”.
