**INSTALACIÓN FOTOVOLTAICA “SAN PEDRO” Y CONEXIÓN A RED 15 kV**  
**ÉPILA (ZARAGOZA)**  
**INFORME DE VIGILANCIA AMBIENTAL**

<b>Nombre de la instalación</b>	FV San Pedro
<b>Provincia de la instalación</b>	Zaragoza
<b>Nombre del titular</b>	Inversiones Renomosa, S.L.
<b>CIF del titular</b>	B99533820
<b>Nombre de la empresa de la vigilancia</b>	José Vicente Andrés Ros
<b>Tipo de EIA</b>	Simplificada
<b>Informe en Fase de</b>	Construcción
<b>Periodicidad del informe según DIA</b>	Mensual
<b>Año de seguimiento nº</b>	Año 2
<b>nº de informe y año de seguimiento</b>	Informe nº 9 del año 2
<b>Periodo que recoge el informe</b>	Marzo 2025

Nº Expte. INAGA 500201/01B/2020/09286

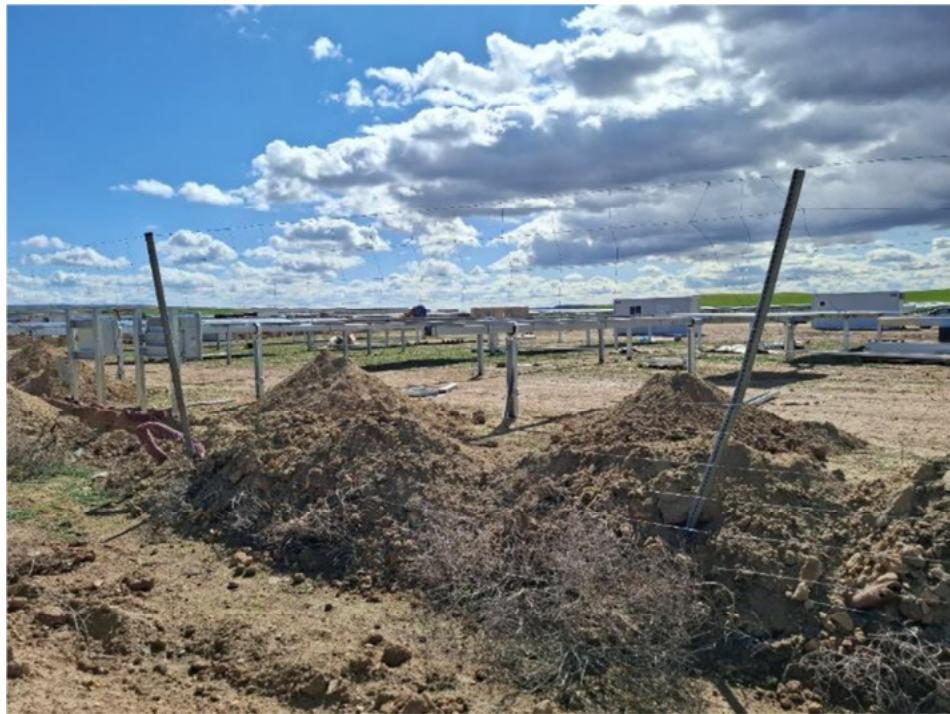
Figura 4.1. Colocación de placas solares y apertura de zanjas interiores en “San Pedro A”

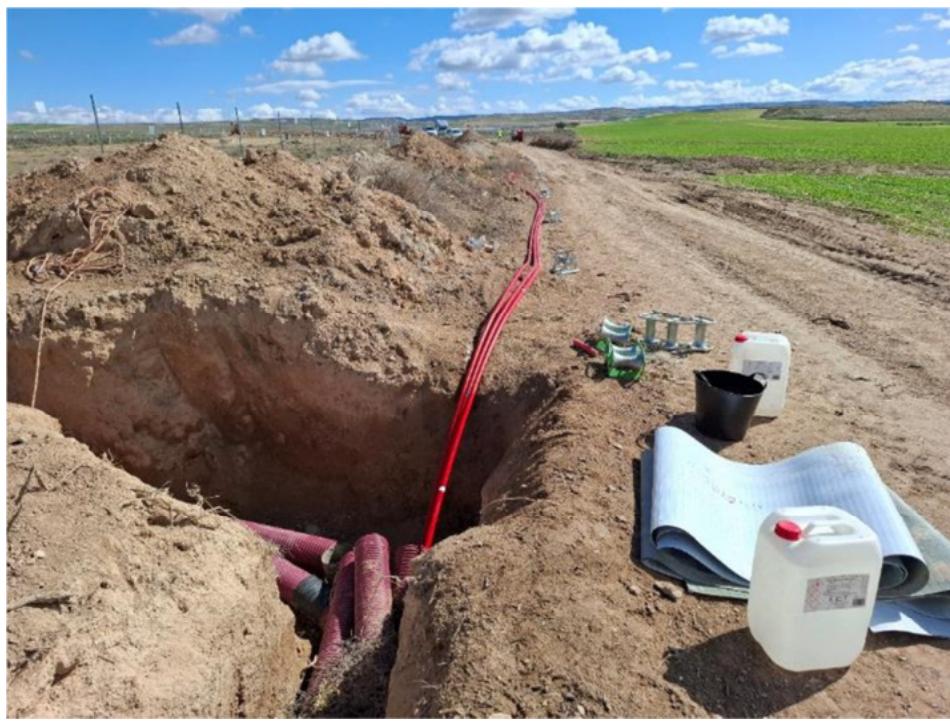
Figura 4.2. Colocación de cableado en zanja exterior

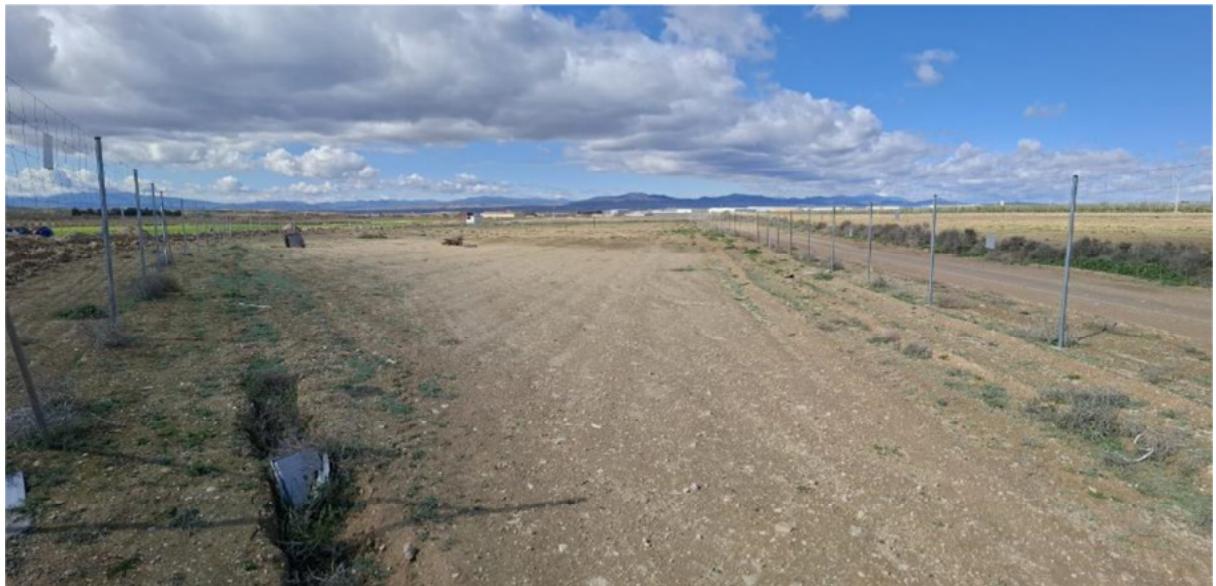
Figura 8.1. Aspecto del recinto “San Pedro B” el 12-03-2025.

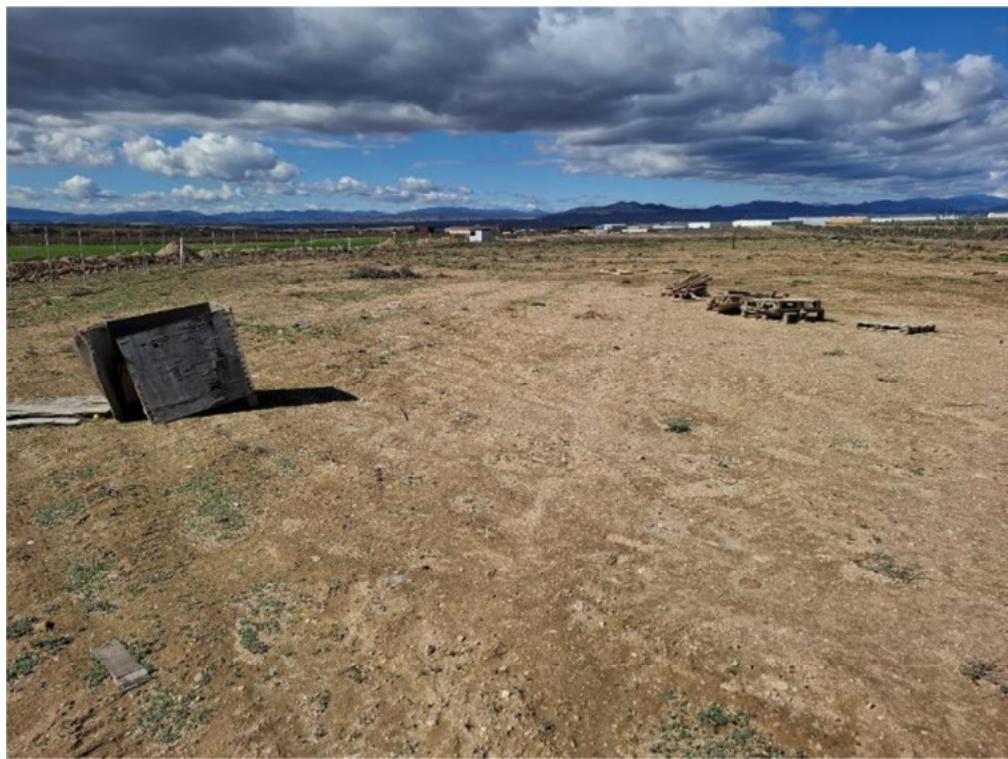
Figura 8.2. Se observan algunos residuos (maderas) abandonados en el recinto “San Pedro B”

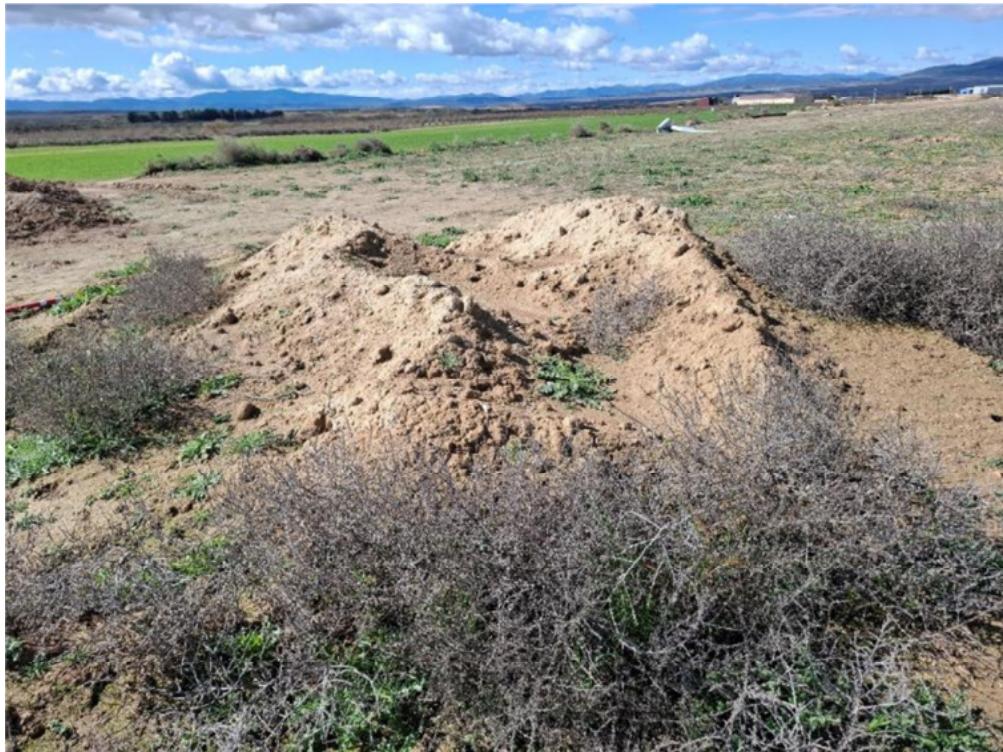
Figura 8.3. Tierra vegetal acopiada junto a “San Pedro B”. Aunque no está balizada, se encuentra en buen estado.

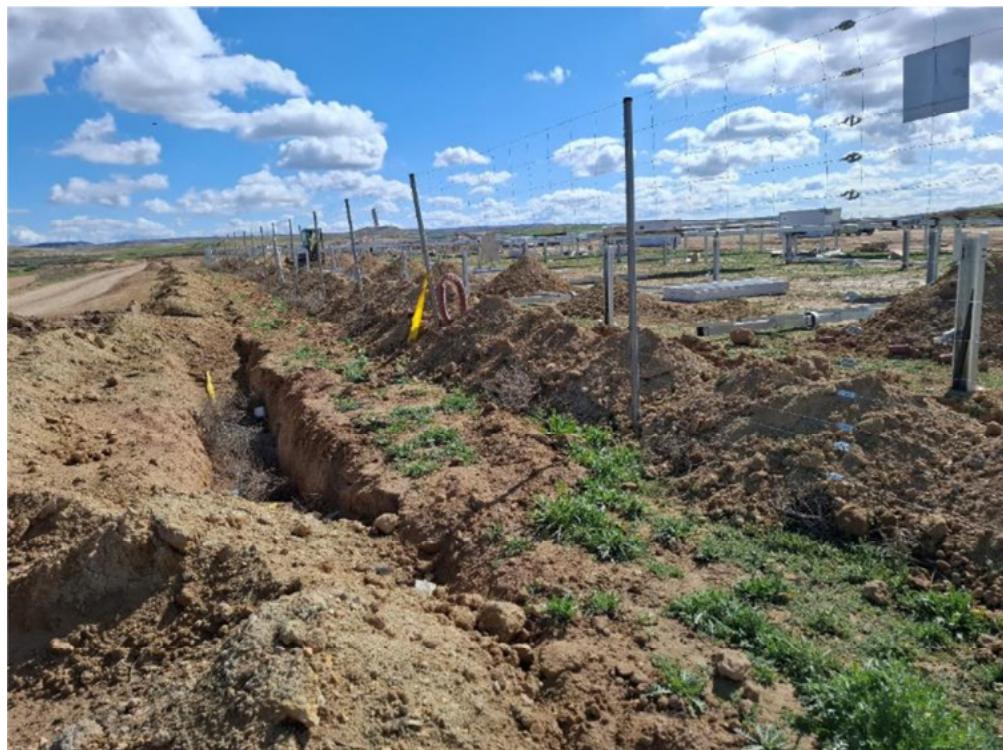
Figura 8.4. Obstrucción del paso inferior de fauna del vallado en el límite norte de “San Pedro A”, debido a los acopios de tierras procedentes de las zanjas interiores.

17	Retirada y acopio de tierra vegetal	Aptitud de la tierra vegetal para su uso en la restauración	Uno de los acopios de tierra vegetal situado entre las plantas “Épila” y “San Pedro” se encuentra rodeado de residuos y sin balizar. El segundo acopio localizado en esta zona tampoco está balizado, aunque está en buen estado.	30-09-24	Retirar los residuos y balizar los acopios para evitar afecciones sobre los mismos	
18	Retirada y acopio de tierra vegetal	Tierra vegetal retirada de todas las zonas de actuación	Los tramos de zanjas exteriores que se abrieron ya están cerrados, por lo que la tierra vegetal no se ha repuestado de forma separada en las zanjas.	18-12-24		
19	Instalación y mantenimiento del vallado	Permeabilidad territorial para la fauna	Los acopios de tierra que proceden de la ejecución de zanjas obstruyen el paso inferior de fauna en un tramo de unos 30 vanos, en el extremo norte del recinto	12-03-25	Retirar las tierras que obstruyen los pasos inferiores de fauna en cuanto sea posible

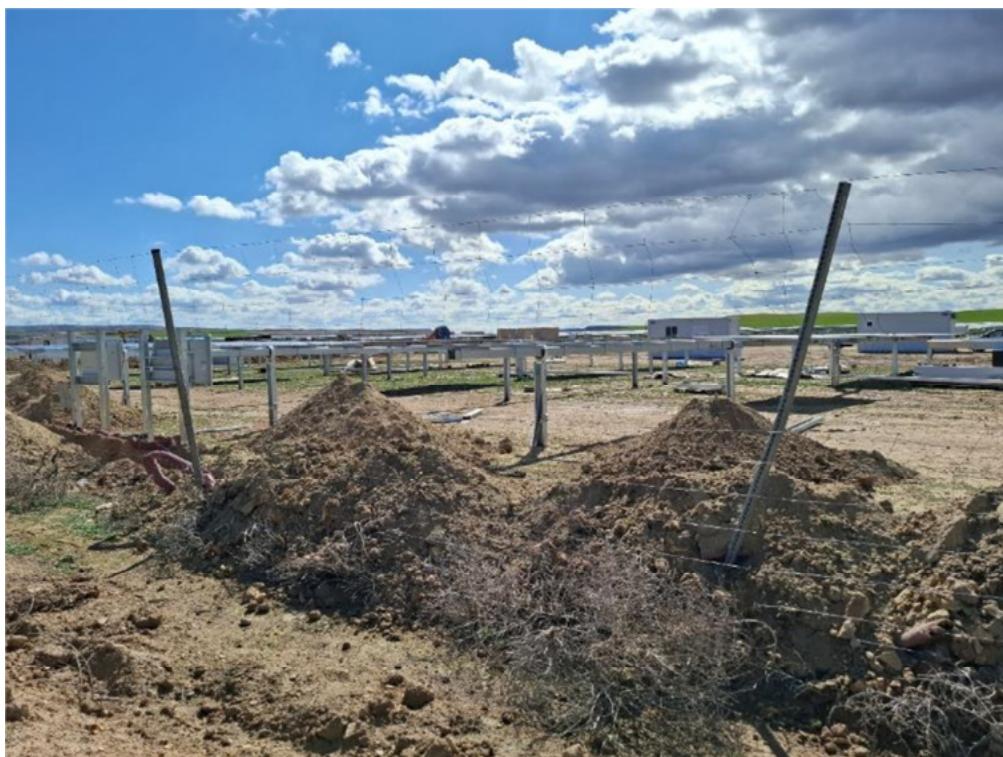
Figura 8.5. Placa ausente en un vano del vallado de “San Pedro A”.

13	Instalación y mantenimiento del vallado	Elementos de visibilidad	Se han identificado 12 placas de visibilidad ausentes en el recinto San Pedro A, dos menos que en la visita anterior, además de 2 placas con un solo punto de anclaje	17-04-24	Reponer las placas que falten y sujetar correctamente las que lo precisen.	
14	Gestión de residuos generados	Acumulaciones de residuos en áreas no designadas para ello	Se identifican varios cajones de madera volcados y palés en la planta "San Pedro B". También hay residuos acumulados junto a los contenedores situados entre las plantas "San Pedro" y Épila". Por último, se observan plásticos en el extremo oriental del recinto "San Pedro A", así como en el exterior de la planta junto a su extremo sur.	17-04-24	Recoger los residuos de depositarlos en los contenedores habilitados	
15	Instalación y mantenimiento del vallado	Existencia de elementos que puedan dañar a la fauna	Se observa un poste doblado y vallado roto en el límite norte del vallado y tres vanos con el vallado descolocado y roto en el límite este. Además, se ha identificado un tercer punto de rotura en el vallado. La rotura de los alambres da lugar a la existencia de elementos punzantes peligrosos para la fauna.	16-05-24	Sustituir el poste doblado y los tramos rotos del vallado

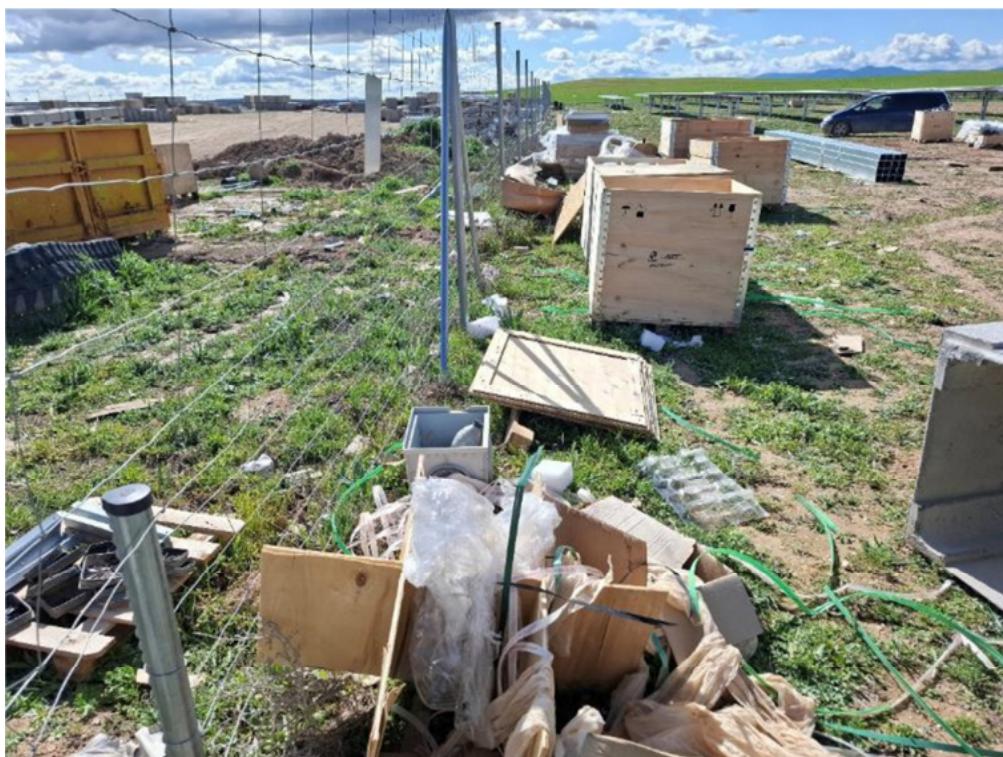
Figura 8.6. Residuos acumulados en el extremo oriental del recinto “San Pedro A”.

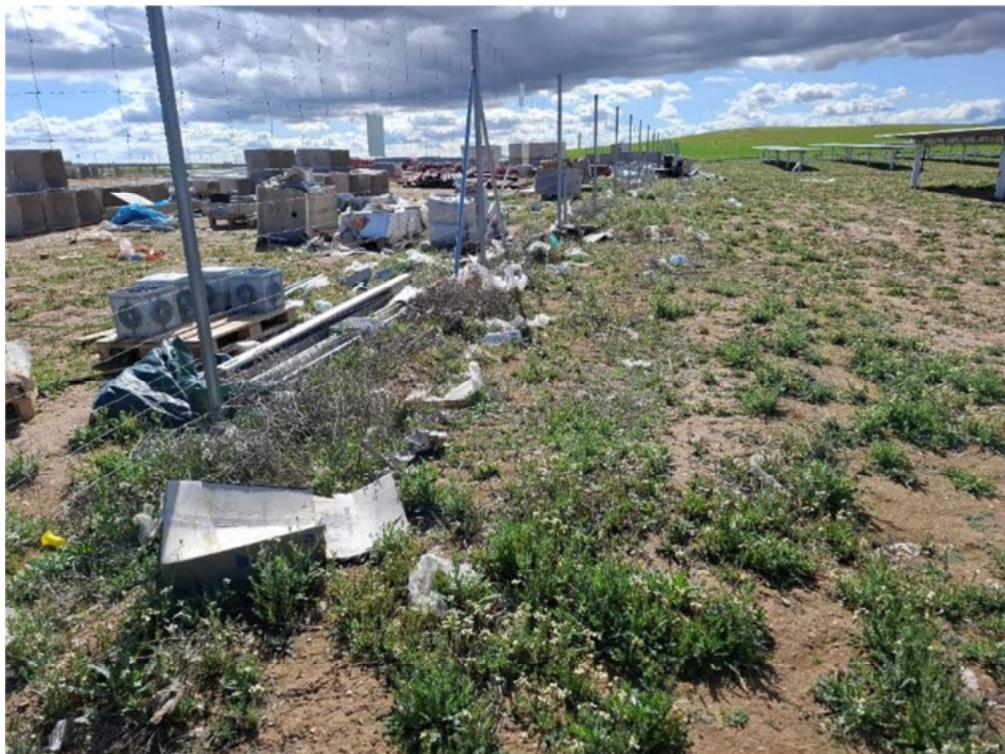
Figura 8.7. Residuos dispersos, especialmente plásticos, en el extremo oriental del recinto “San Pedro A”.

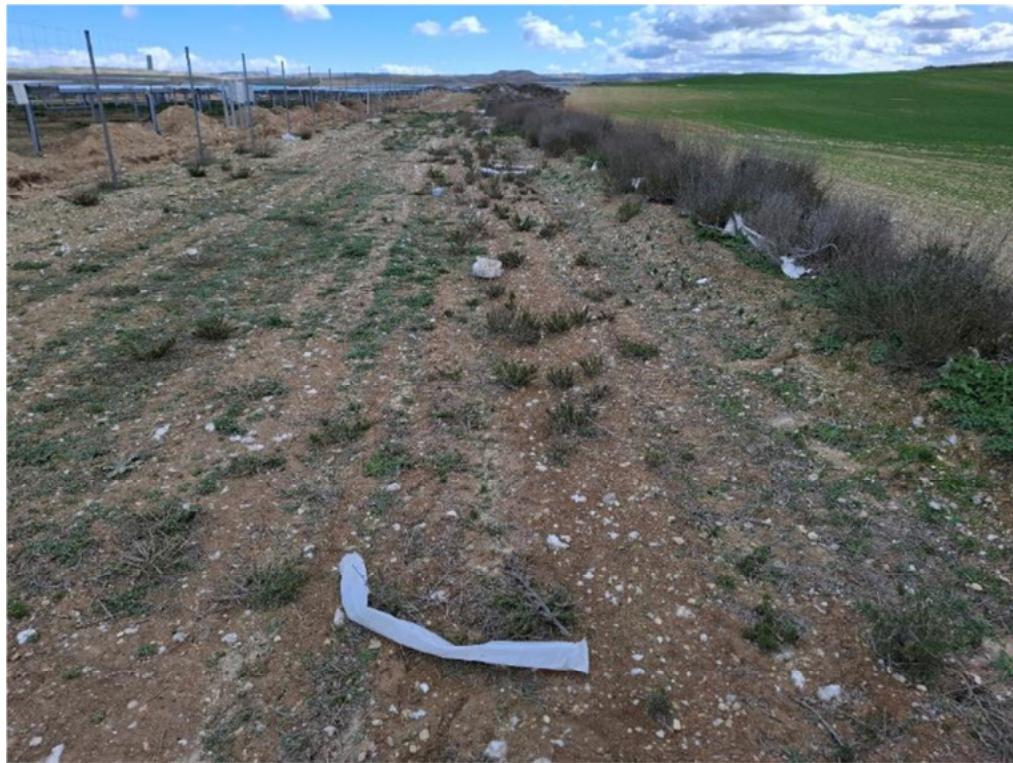
Figura 8.9 Residuos dispersos en el exterior de “San Pedro A”, junto a su límite sur.

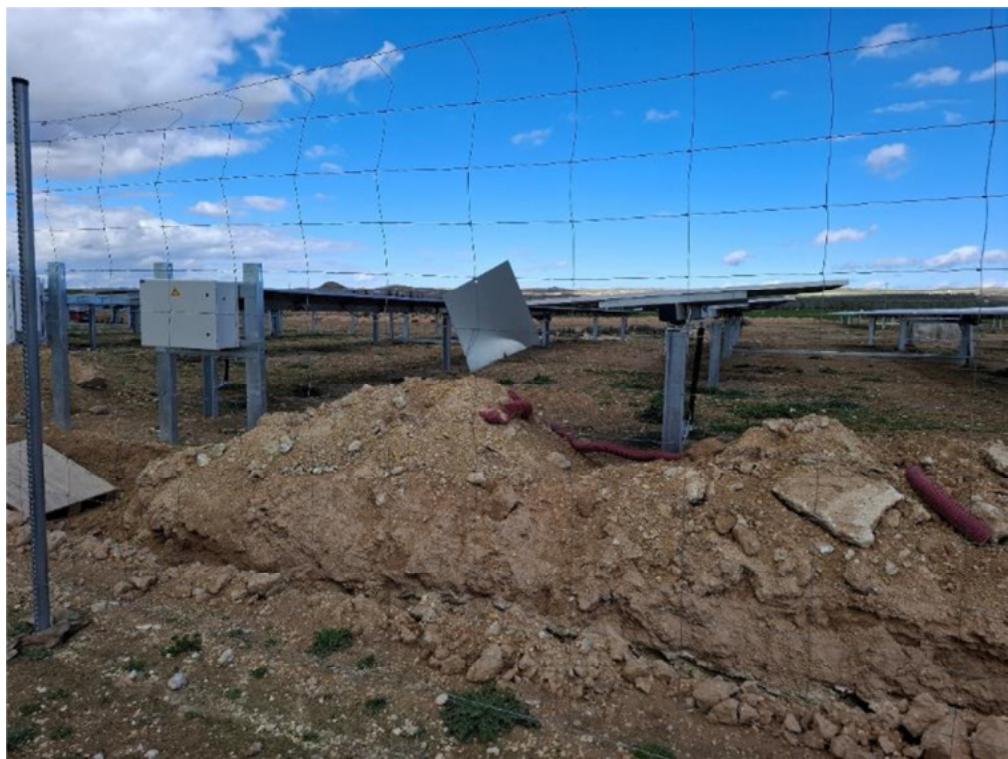
Figura 8.10. Placa con un solo punto de anclaje en el vallado del límite sur de “San Pedro A”.

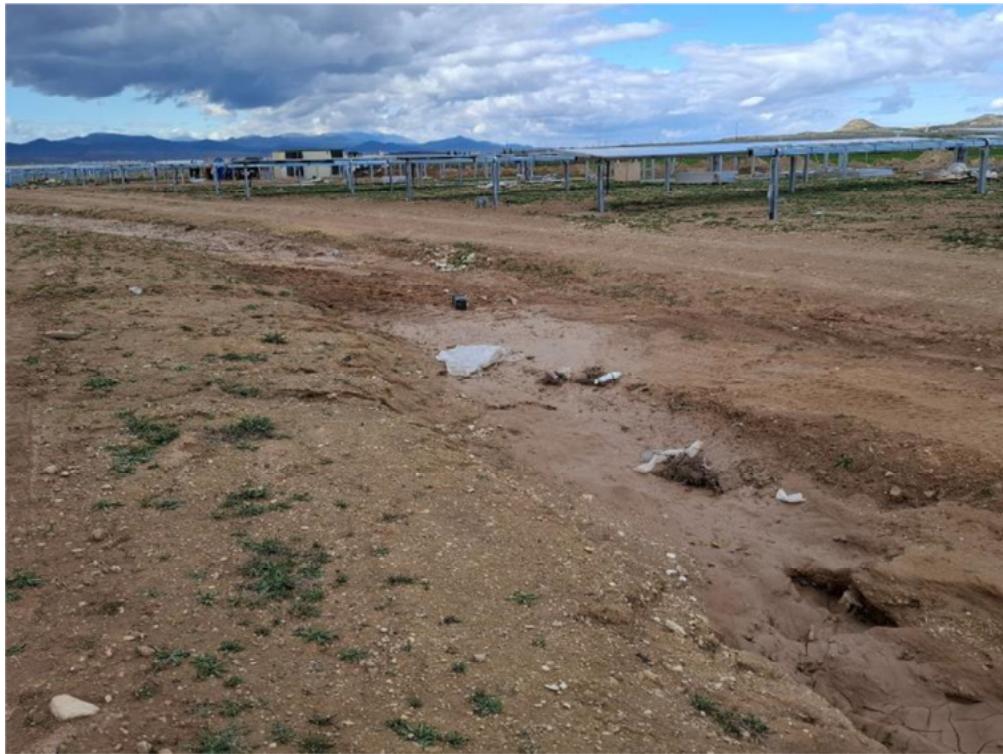
Existencia de regueros erosivos	El cauce del barranco innombrado que discurre por la planta “San Pedro A” presenta regueros erosivos activos.

Figura 8.11. Algún residuo puntual en el cauce innombrado que atraviesa “San Pedro A”. Se observa también humedad en el mismo.

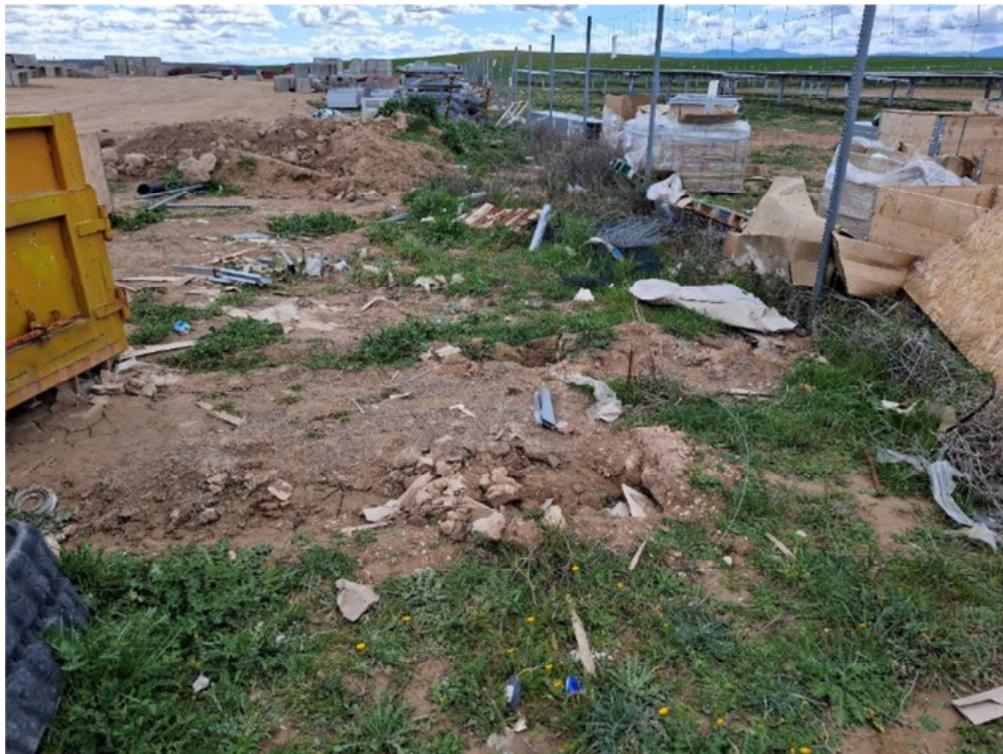
Figura 8.12. Residuos abundantes en el suelo, junto a los contenedores situados entre las plantas “Épila” y “San Pedro”.

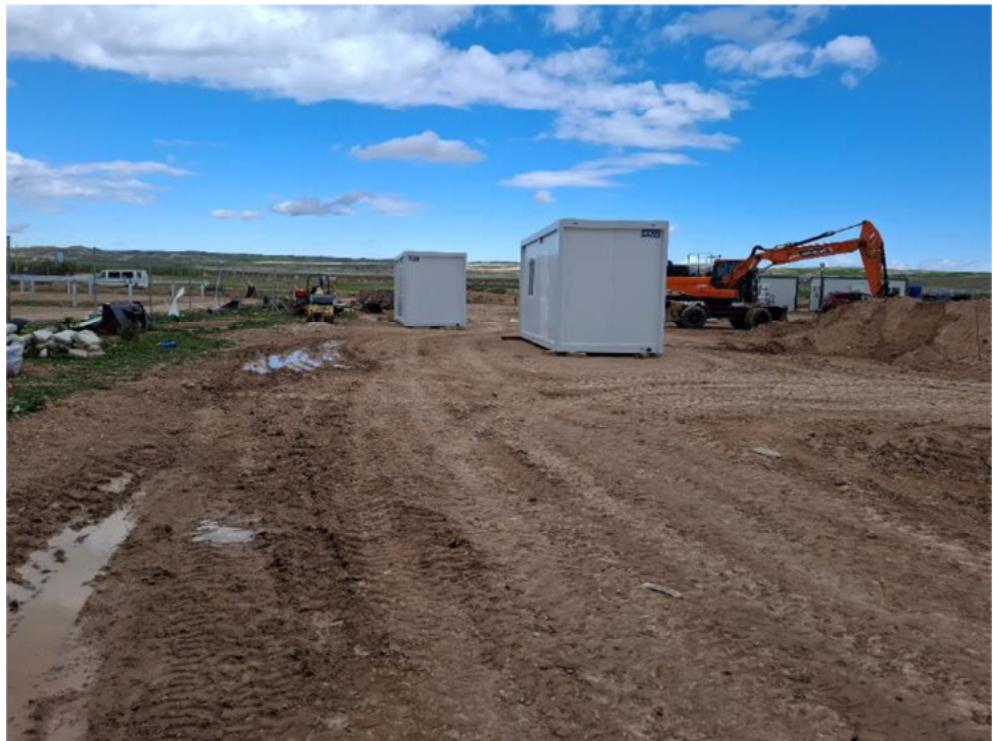
<b>Drenajes de las aguas</b>		
<b>Indicador</b>	<b>Observaciones</b>	<b>NC</b>
Encharcamientos dentro de la zona de proyecto	Se han identificado zonas encharcadas en los terrenos entre las plantas "San Pedro A" y "Épila", así como un área con bastante humedad junto al cauce que atraviesa "San Pedro A".	
Intercepción de zonas de circulación preferente de agua	La planta "San Pedro A" es atravesada por un pequeño barranco innominado, que constituye una zona de circulación preferente de agua. Este cauce se encuentra libre de elementos que lo puedan obstruir.	
<b>Contaminación de suelos y aguas</b>		
<b>Indicador</b>	<b>Observaciones</b>	<b>NC</b>
Evidencias de contaminación en las aguas o cauces cercanos	Tan solo se ha observado algún residuo (plástico) puntual en el cauce que atraviesa "San Pedro A". Se recomienda su recogida.	
Evidencias de contaminación en los suelos	No se han observado.	
Protocolo en caso de vertido accidental	Existe un protocolo a seguir en caso de vertido accidental.

Figura 8.13. Casetas prefabricadas localizadas en los terrenos entre “San Pedro” y “Épila”. Se identifican zonas encharcadas en estos terrenos.

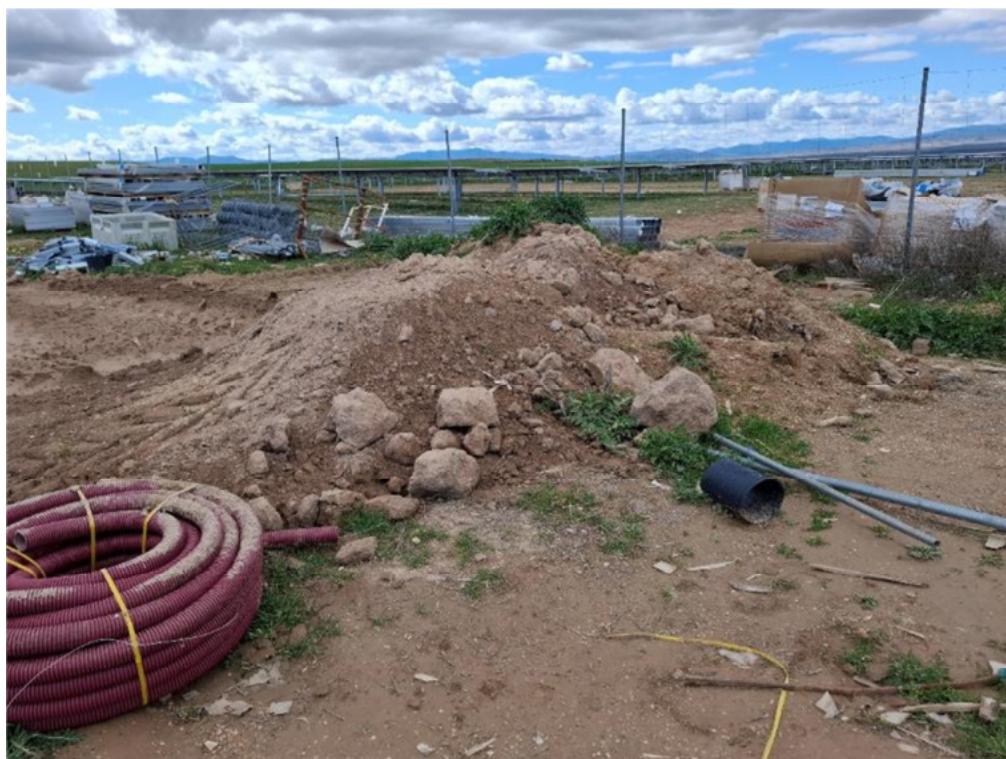
Figura 8.14. Acopio de tierra vegetal, sin balizar y rodeada de residuos, ubicado entre las plantas “San Pedro” y “Épila”.

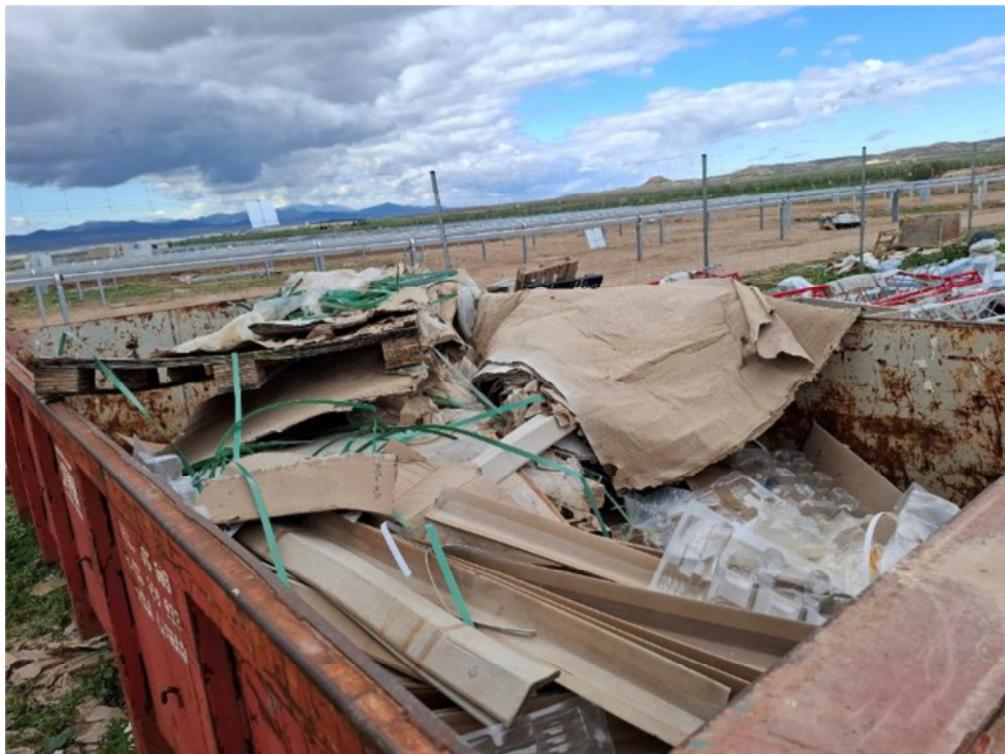
11	Gestión de residuos generados	Identificación, separación y almacenamiento de residuos	Los residuos se encuentran mezclados en los dos contenedores instalados entre "San Pedro" y "Épila".	17-01-25	Separar correctamente los residuos y depositarlos en contenedores diferentes.

Figura 8.15. Residuos mezclados en uno de los contenedores situados entre las plantas “Épila” y “San Pedro”.

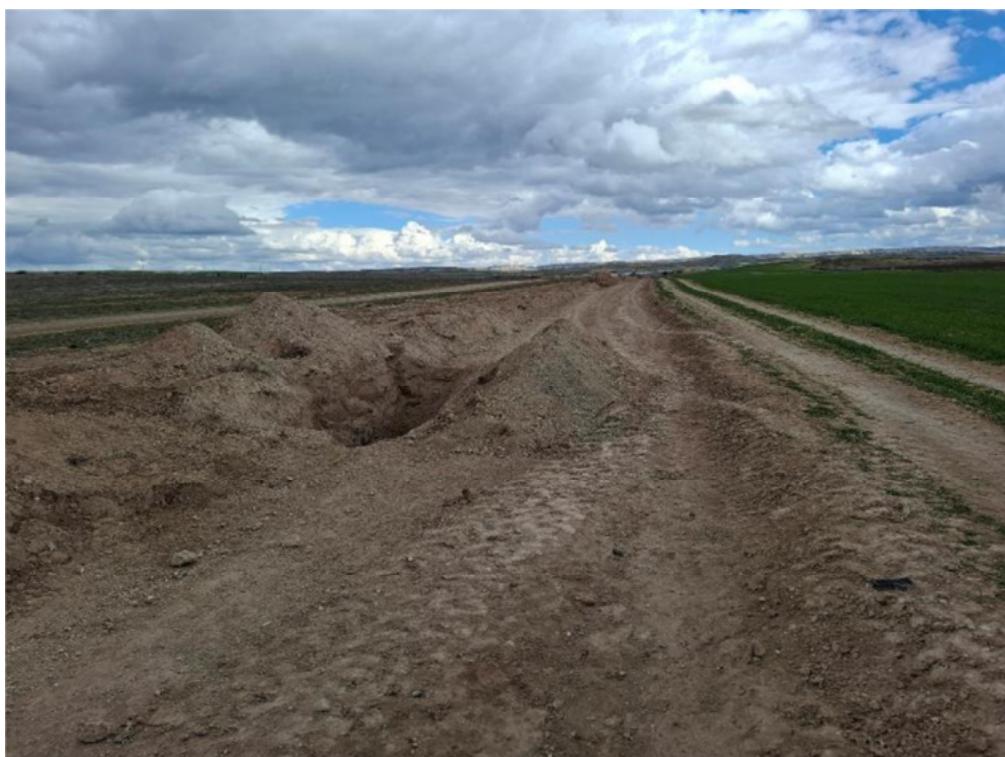
Figura 8.16. Acopio de tierras obstaculizando el camino de acceso. Se observa un paso alternativo en el margen de la parcela colindante.

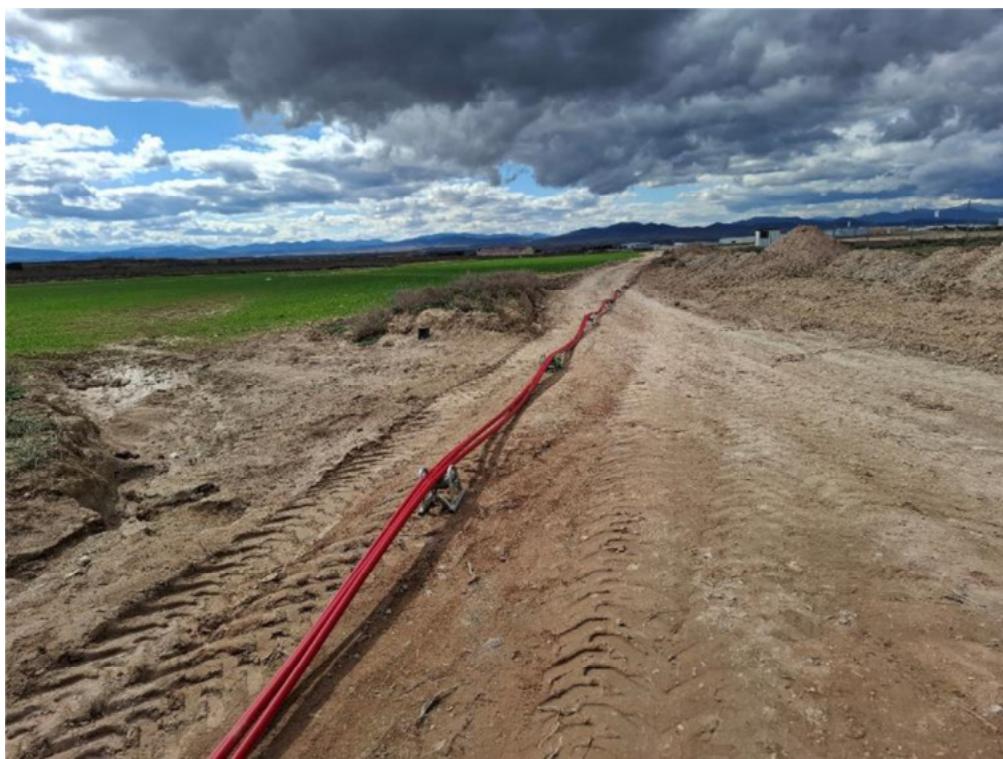
Figura 8.17. Instalación de cableado que corta puntualmente el camino de acceso, a la altura de “San Pedro B”.

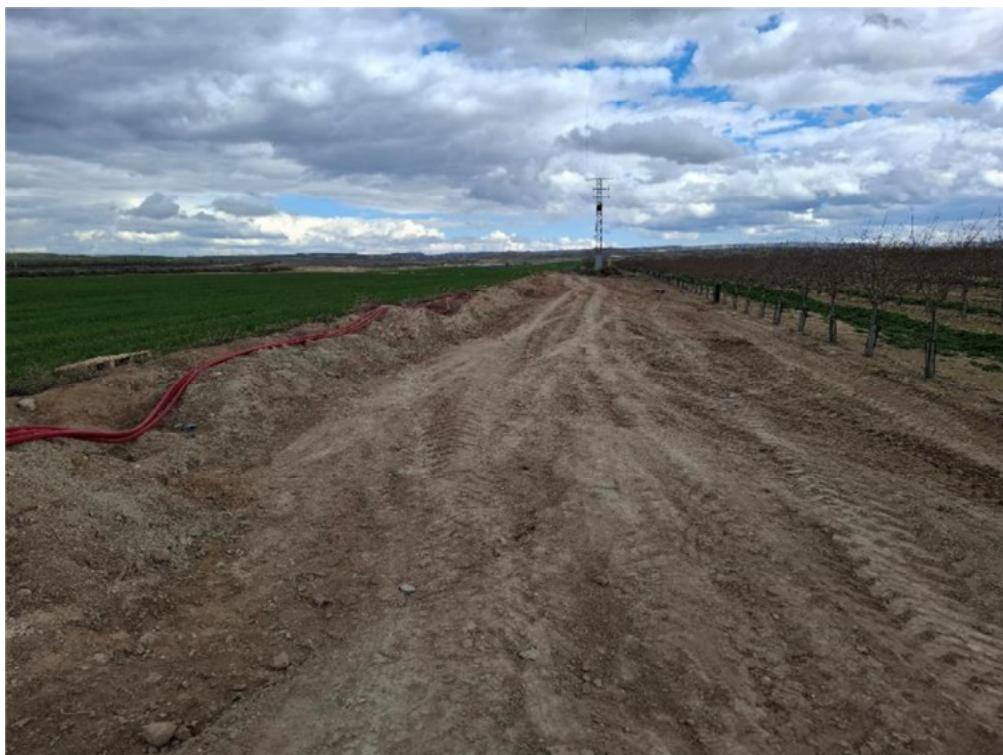
Figura 8.18. Camino de acceso con algunos baches, debido a los trabajos en la zanja exterior.
