Nombre de la instalación:	FV TAMBORES I
Provincia/s ubicación de la instalación:	ZARAGOZA
Nombre del titular:	Energías Renovables de Ixón, S.L.
CIF del titular:	B87896221
Nombre de la empresa de vigilancia:	Técnica Y Proyectos S.A.
Tipo de EIA:	Ordinaria
Informe de FASE de:	EXPLOTACIÓN
Periodicidad del informe según DIA:	Cuatrimestral
Año de seguimiento nº:	AÑO 3
Nº de informe y año de seguimiento:	INFORME nº3 del AÑO 3
Periodo que recoge el informe:	Abril 2024-Julio 2024

■ Julio 2024

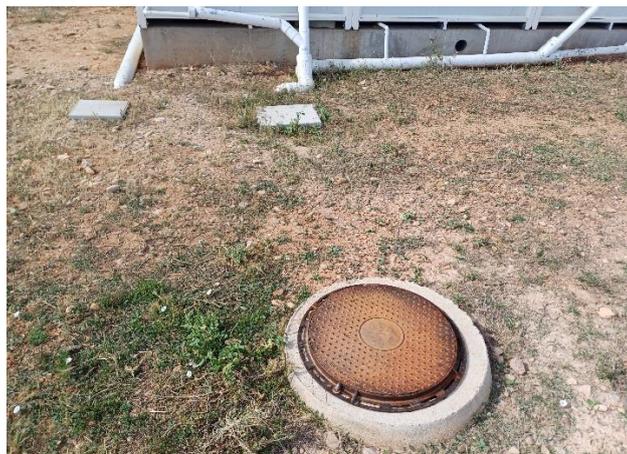
TYPSA ha inspeccionado de manera periódica el depósito estanco, el cual se encuentra en un buen estado de mantenimiento no habiéndose apreciado indicios de que se hayan producido vertidos accidentales de las aguas residuales almacenadas a Dominio Público Hidráulico.

Imagen 1. Tuberías de salida de las aguas residuales del edificio de O&M y tapa de acceso al depósito estanco, sin evidencias de desbordamientos

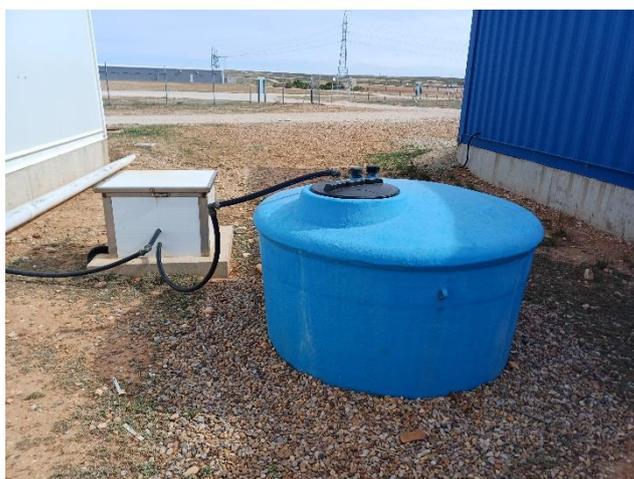
Los depósitos de aguas limpias de las plantas fotovoltaicas "Calamocho II" y "Peñaflor II" se han rellenado en función de las necesidades.

Imagen 2. Depósito para el almacenamiento de agua con destino a los aseos existentes en el edificio de O&M

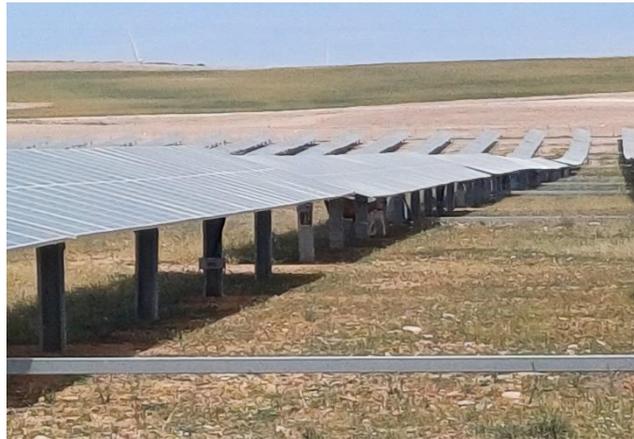
Durante el presente cuatrimestre, el mantenimiento de la cobertura vegetal se ha llevado a cabo principalmente mediante el pastoreo de ganado ovino. De esta forma, además del control del crecimiento de la vegetación, se ha producido un aporte de nutrientes al suelo a través de los excrementos de los animales, y se ha apoyado a la actividad ganadera local. En aquellas zonas en las que ha sido necesario, se ha recurrido también a medios mecánicos para controlar el crecimiento de la vegetación.

Imagen 3. Oveja junto a su cría pastando bajo los paneles solares

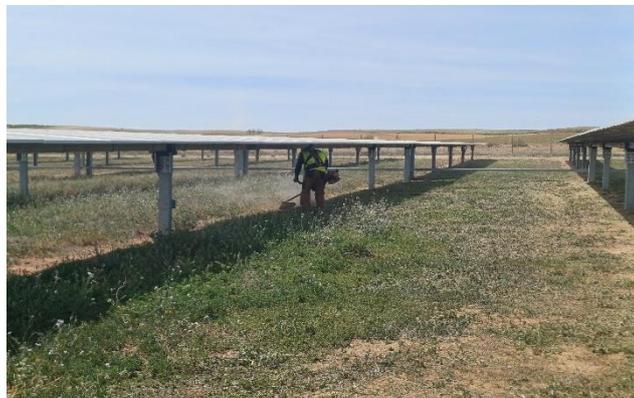
Imagen 4. Operario desbrozando la vegetación natural situada bajo los paneles solares

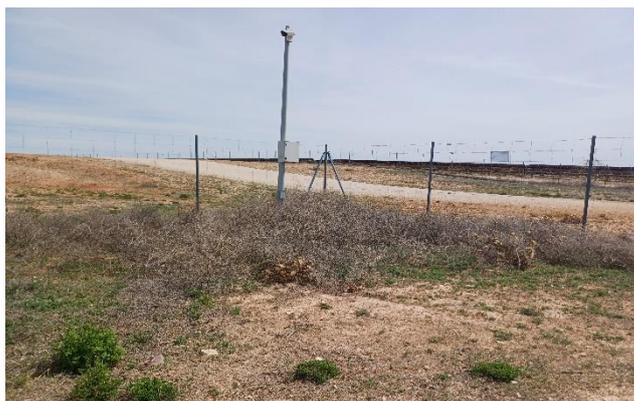
De manera ocasional y como consecuencia de las importantes rachas de viento que se registran en la zona, se han observado acumulaciones importantes de capitanas en varios tramos del vallado que podrían afectar a la correcta permeabilidad del vallado. No obstante, periódicamente el promotor realiza baterías para la retirada de las mismas.

Imagen 5. Acumulación de capitanas en una de las esquinas del vallado perimetral

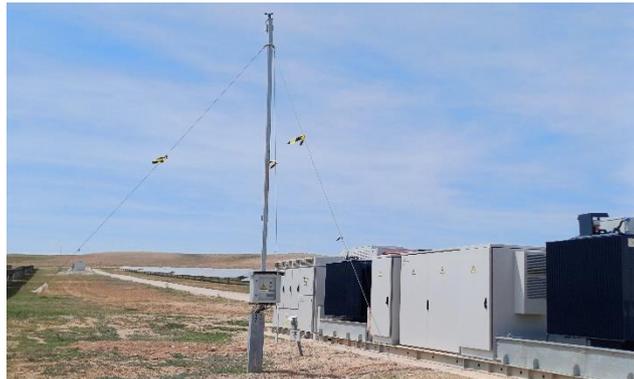
Se han renovado las cintas de balizamiento atadas en los cables que dan sujeción a las torres anemométricas, para aumentar su visibilidad y así prevenir posibles colisiones con la avifauna local.

Imagen 6. Periódicamente el promotor revisa las cintas de plástico instaladas en los tensores de las torres anemométricas con el objetivo de incrementar la visibilidad de los mismos por parte de la avifauna

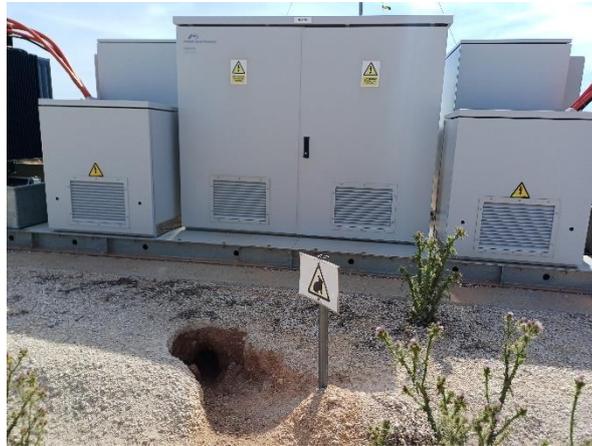
Imagen 13. Madriguera bajo uno de los centros de transformación

También se barajó el vallado de los inversores, a fin de evitar la generación de madrigueras en su entorno, previa consulta al INAGA, pero se desestimó porque el vallado cinegético de las plantas fotovoltaicas imposibilita el éxito de la medida.

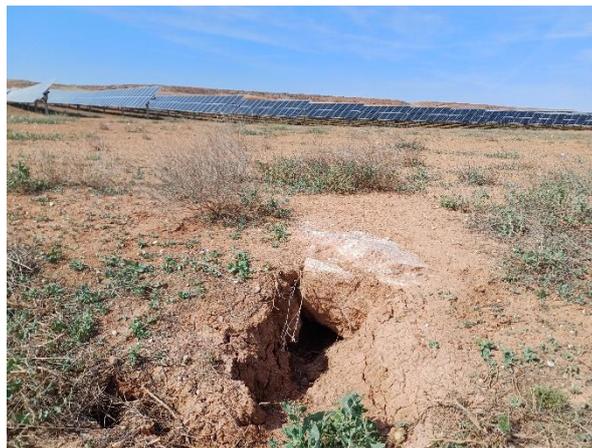
Imagen 14. Madriguera en el interior de una de las plantas fotovoltaicas

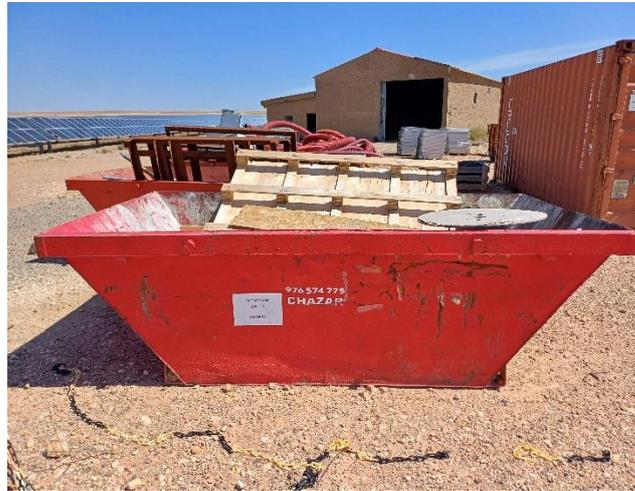
Imagen 19. Contenedor habilitado para el depósito de madera adecuadamente identificado

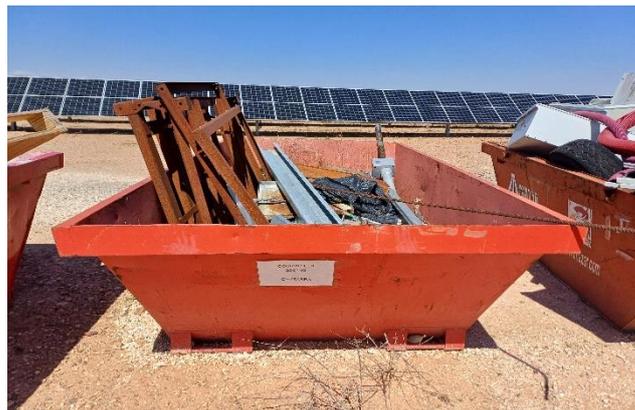
Imagen 20. Contenedor habilitado para el depósito de chatarra adecuadamente identificado

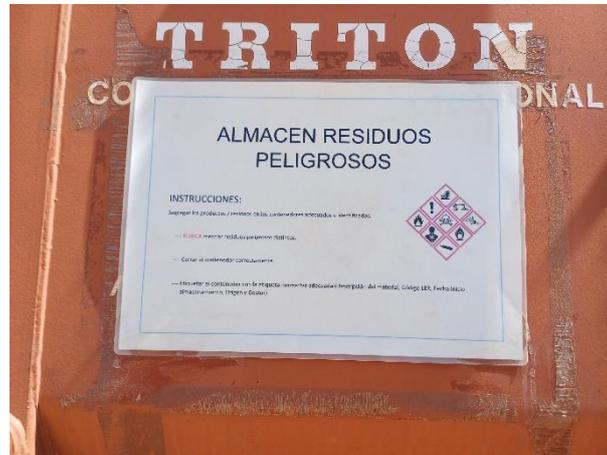
Imagen 21. Cartel identificativo para el depósito de los residuos peligrosos

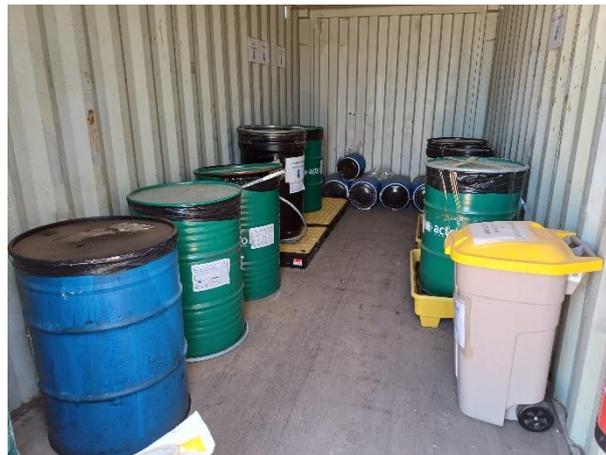
Imagen 22. Depósitos homologados adecuadamente identificados situados en el interior del punto limpio para el depósito temporal de residuos peligrosos

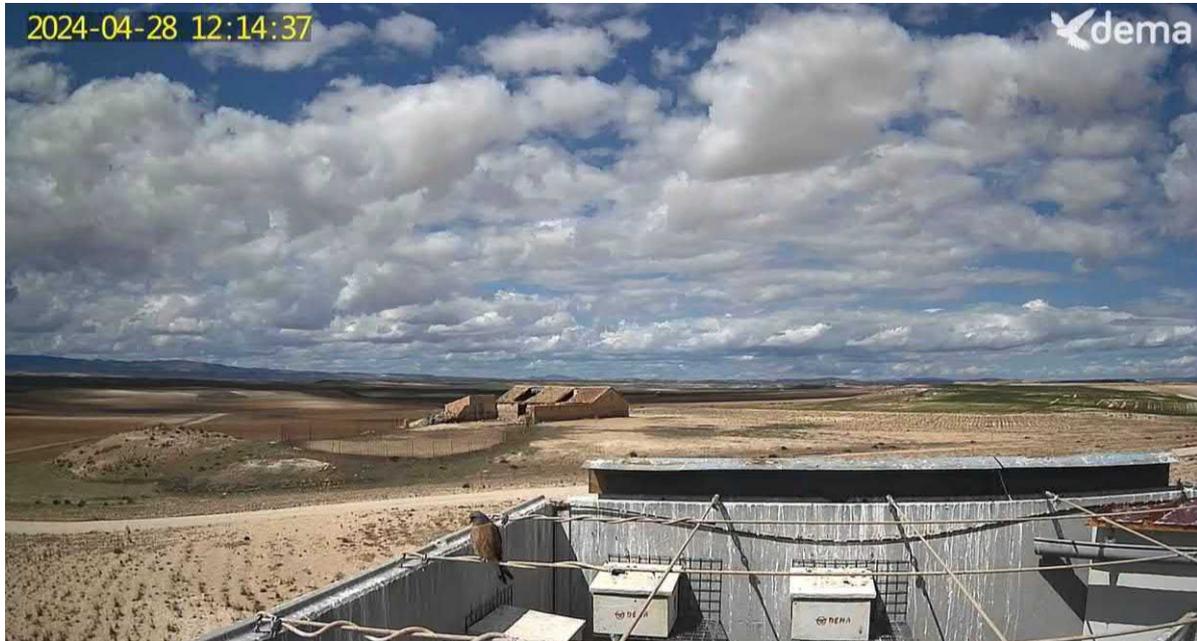
Foto 10- Corral para ganado próximo al edificio-primillar con tejado en proceso de hundimiento
