# PLAN DE VIGILANCIA AMBIENTAL EN FASE DE OPERACIÓN

## FV VALDENEBRO SOLAR

| Informe de FASE de: | Explotación |
| Período que recoge el informe: | Octubre 2023 – Septiembre 2024 |

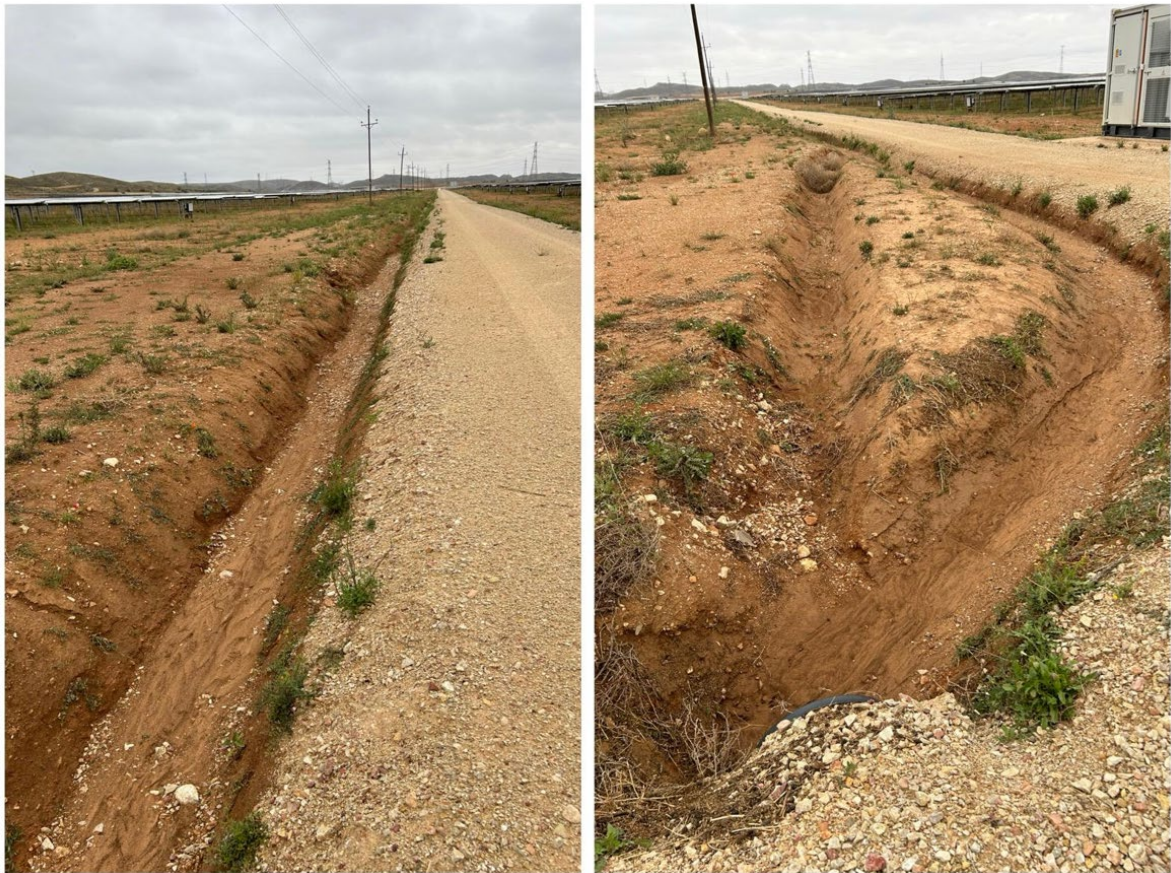
Durante el primer trimestre se observó la colmatación parcial de los drenajes, debido a la acumulación de capitanas y otros restos. Se observó la necesidad de retención de un talud próximo a la carretera.

En el cuarto y último trimestre del primer año de vigilancia ambiental, se comienza a observar acumulación de capitanas en los drenajes. Se produjo otro fuerte episodio de lluvias que provocó el derrumbe de gran parte del Jarillón de la zona Sur Este. Esto provoca su ineficiencia y que las aguas no drenen correctamente.

**Foto 2. Drenajes interiores en la planta. Agosto 2024.**

- Queda pendiente que reconstruyan el Jarillón de la parte Sur de la planta fotovoltaica tras los fuertes episodios de lluvia ocurridos recientemente.
- Limpieza y mantenimiento de los drenajes para evitar que se inunde la planta.
- Pendiente de almacenar los materiales presentes en la zona de acopio final.
- Realizar visitas de seguimiento más frecuentes para ver el seguimiento de los trabajos.

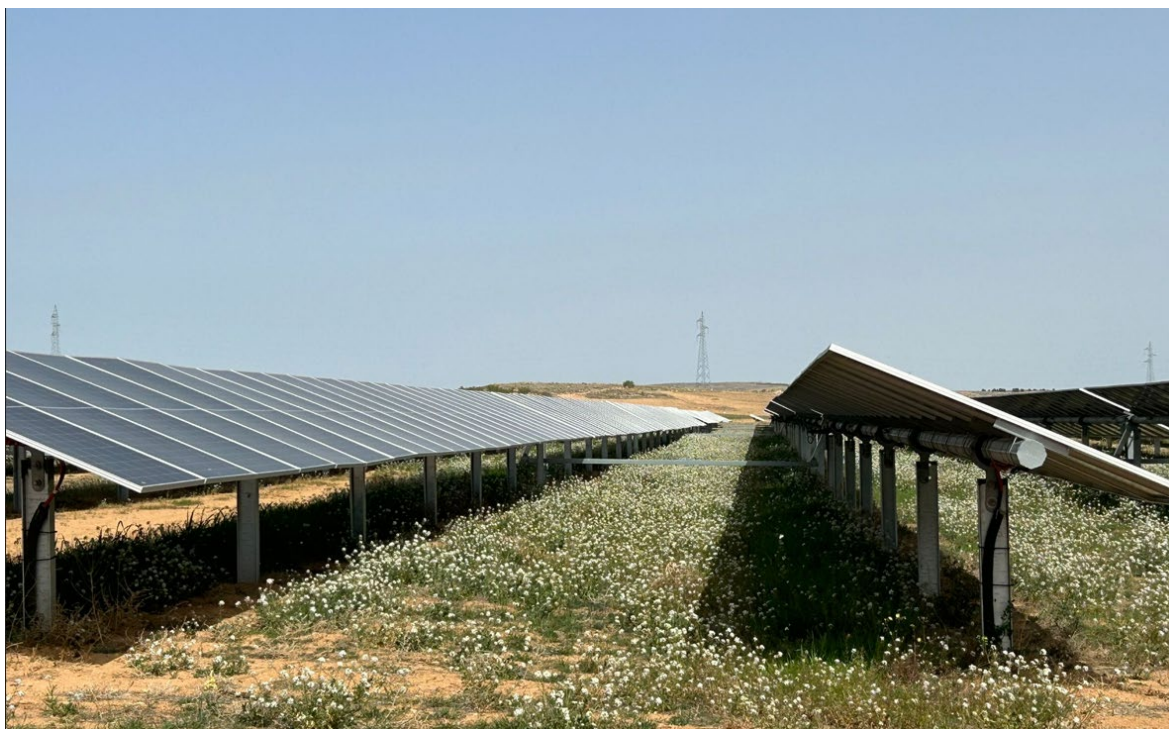
Continúa habiendo poca cubierta vegetal continúa bajo los paneles, en las zonas libres de ocupación se muestra una ligera mejora de la cobertura vegetal.

**Foto 4. Cubierta vegetal bajo los seguidores. Marzo 2024.**

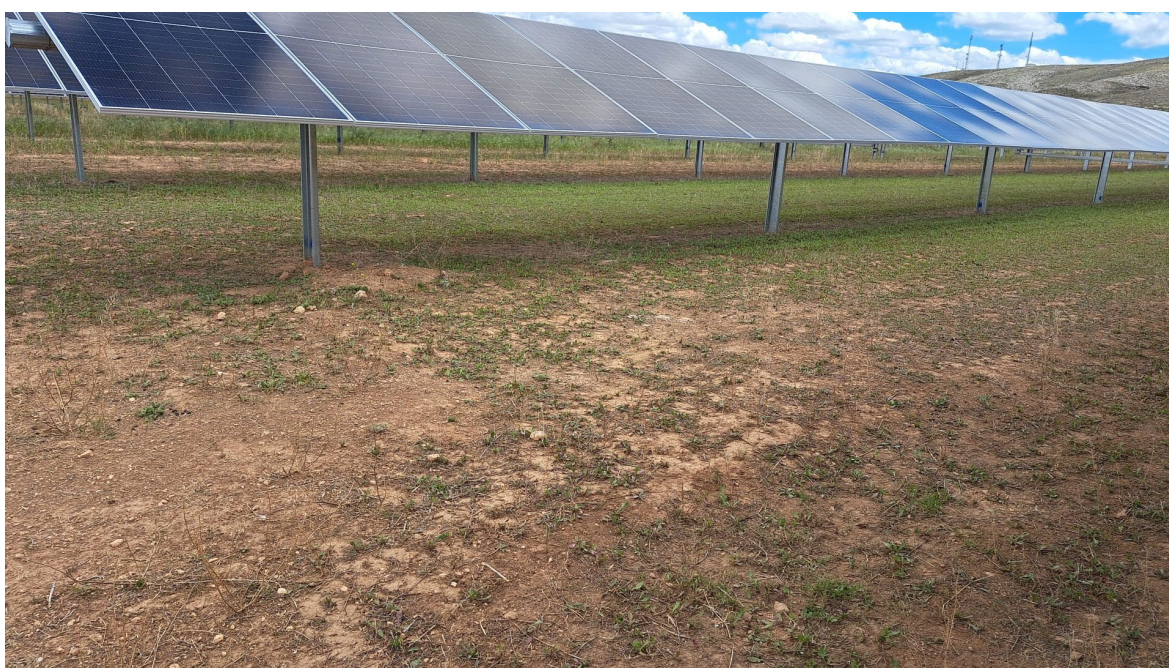
Se realizaron dos trabajos de desbroce durante este trimestre mediante el desbroce con ovejas. Se contactó con un pastor de la zona. Los trabajos de desbroce se produjeron a finales del mes de abril y a finales del mes de junio.

**Foto 5. Vista se cubierta vegetal tras el desbroce con ovejas. Abril 2024.**

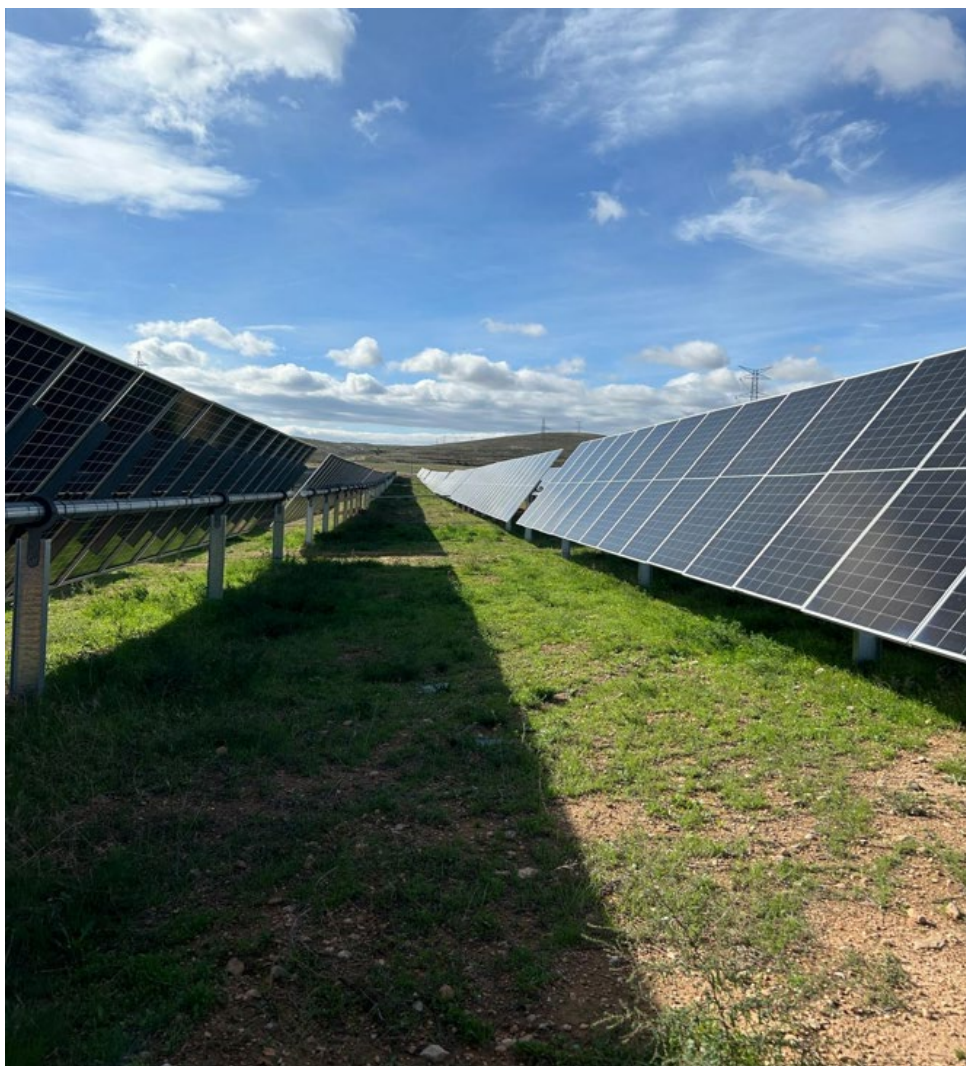
Hay buena cobertura vegetal bajo los paneles y zonas libres de ocupación. En las zonas más compactadas, como son las zonas exteriores, la cubierta vegetal es menos abundante.

**Foto 6. Cubierta vegetal bajo los seguidores. Septiembre 2024.**

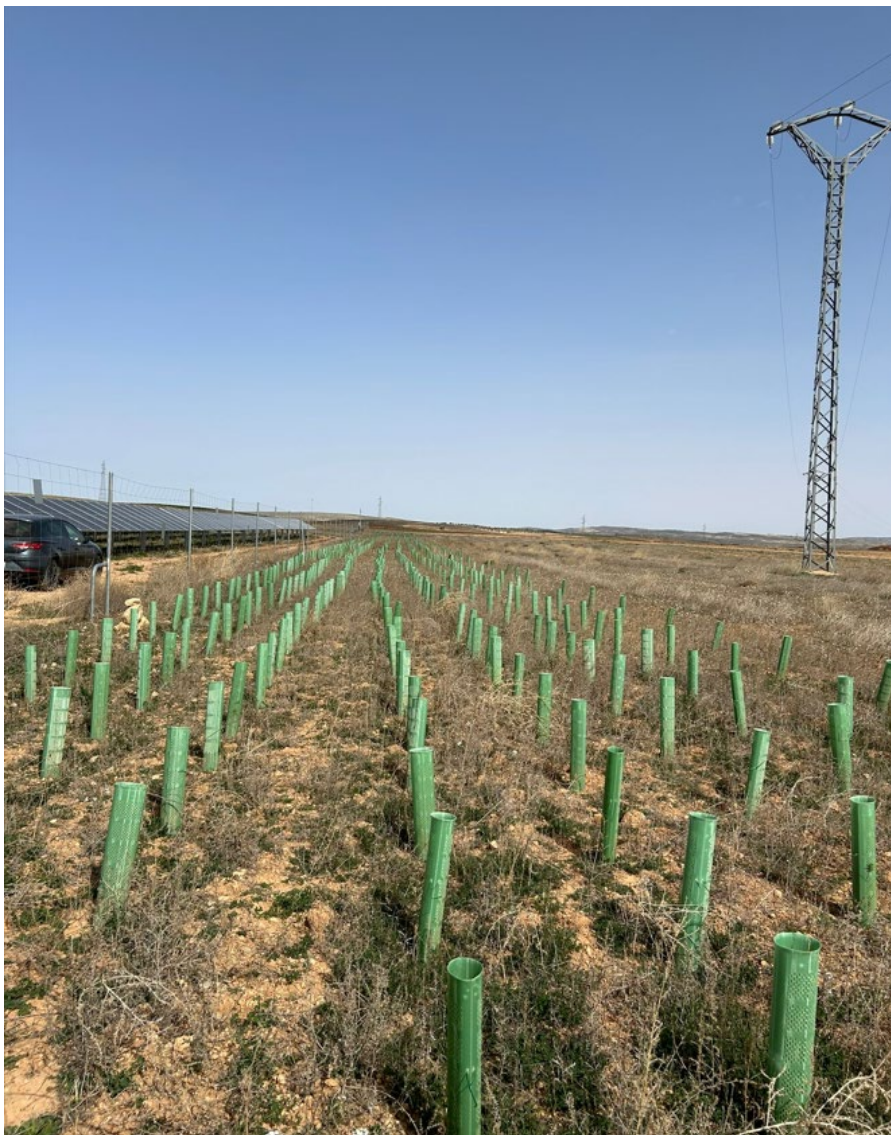
Durante todos los trimestres la supervivencia de la pantalla vegetal ha sido media/baja. Los romeros ha sido la especie que ha sobrevivido en mayor proporción con un estado bastante favorable. La retama y coscoja, su supervivencia ha sido mínima.

Foto 7. Franja de pantalla vegetal. Marzo 2024.

- Se deberá estudiar la realización de labores de descompactación en las zonas que han sufrido mayor paso de maquinaria para favorecer la cubierta vegetal en toda la superficie.
- Se deberá estudiar la reposición de marras de la pantalla vegetal teniendo en cuenta el estado de su supervivencia.

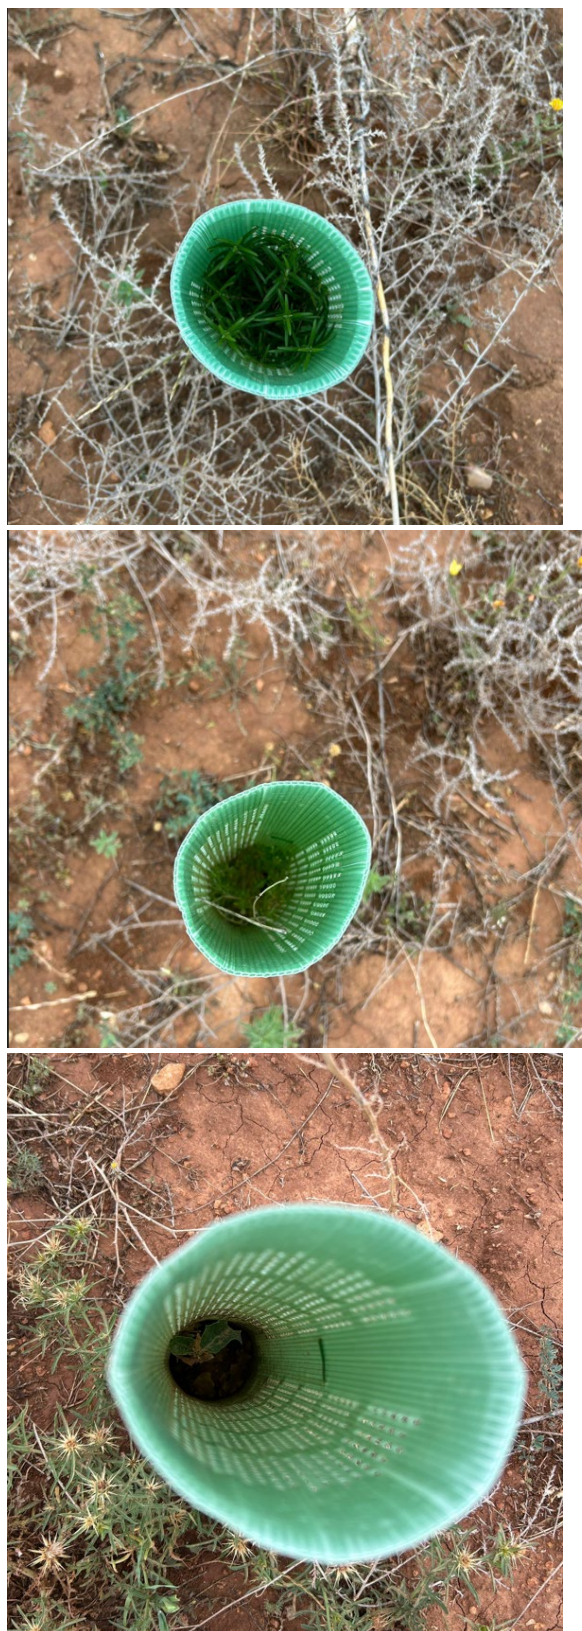
**Foto 8. Plantas de Romero, tomillo y coscoja presentes en la pantalla vegetal. Junio 2024.**

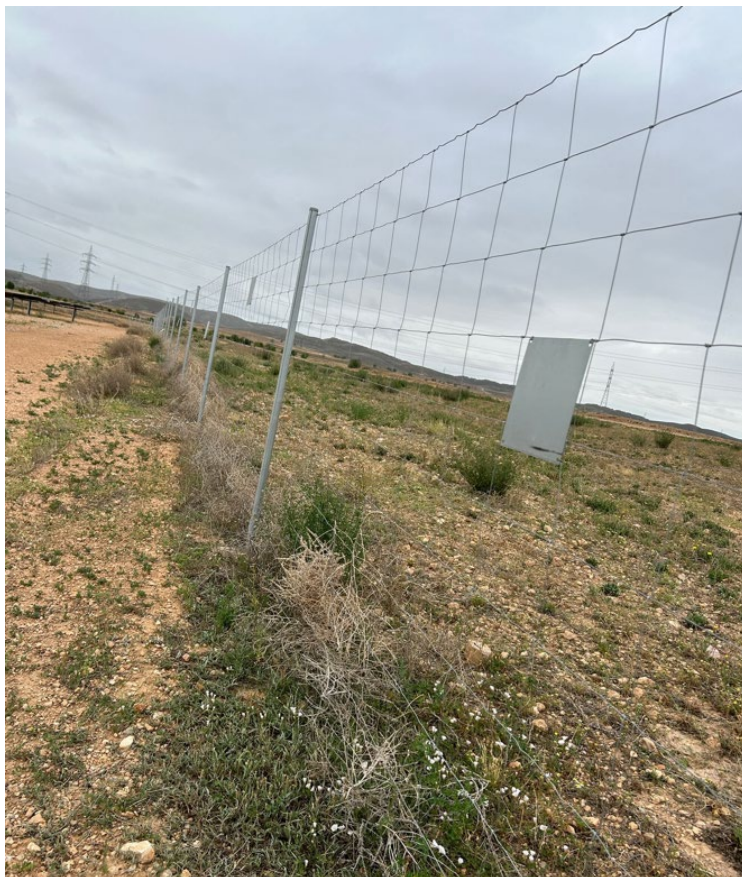
Durante los cuatro trimestres de este primer año, se han mantenido todas condiciones exigidas. Se ha detectado en algún trimestre la falta de una placa de balizamiento, pero se ha corregido rápidamente.

**Foto 9. Placas de balizamiento del vallado. Junio 2024**

- Se deberán realizar seguimiento de las placas de balizamiento del vallado para reponerlas en el momento que se detecten.
- El seguimiento de la fauna y de las medidas se podrá establecer medidas futuras para asegurar el buen estado de la misma y la eficacia de las medidas compensatorias establecidas.

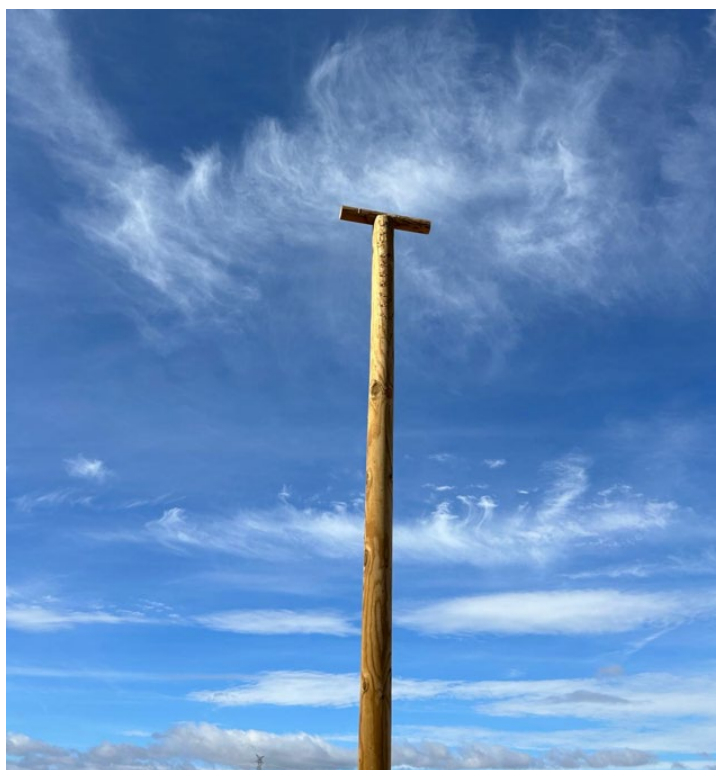
No se han encontrado evidencias del uso habitual. Un posadero de la parte Norte se han encontrado más signos de actividad.

**Foto 10. Posadero con marcas que ha habido presencia de alguna especie. Septiembre 2024.**

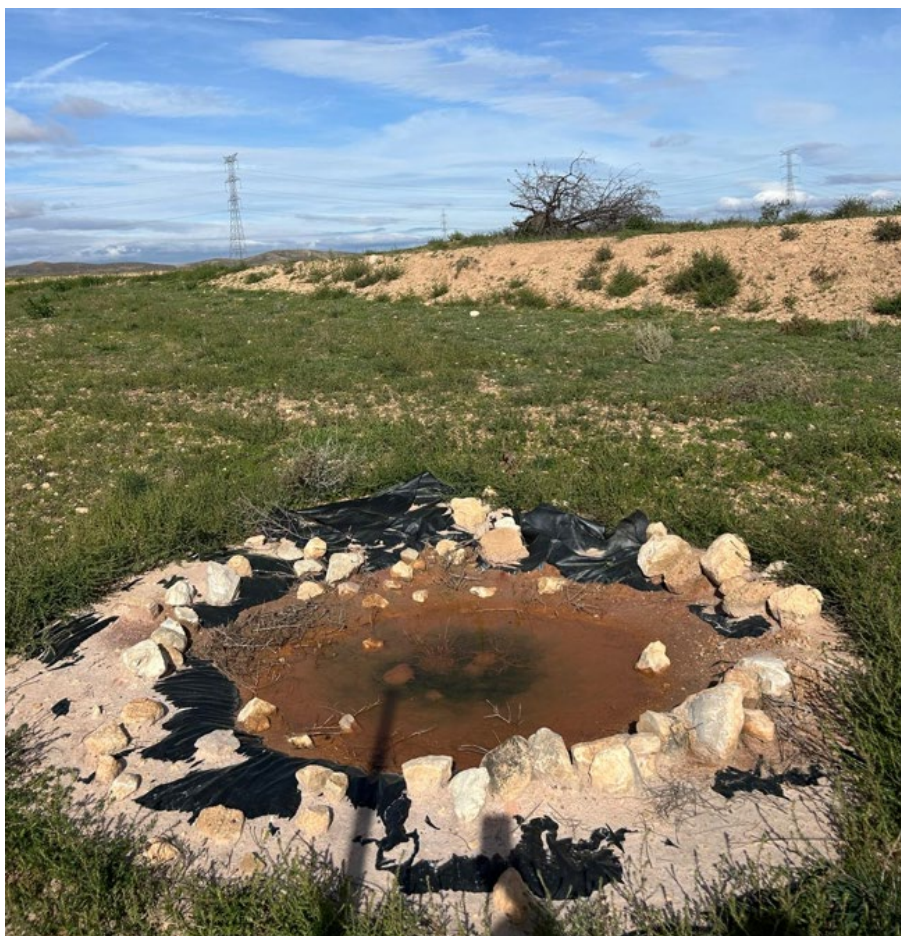
*Instalación de 5 balsas. De las 5 balsas, hay tres en buen estado, las otras dos necesitarían un mantenimiento. La función de las mismas es como bebedero, pero debido a su ubicación la presencia de agua no es permanente.*

**Foto 11. Balsa que funciona como bebedero ubicado en el perímetro exterior. Septiembre 2024.**

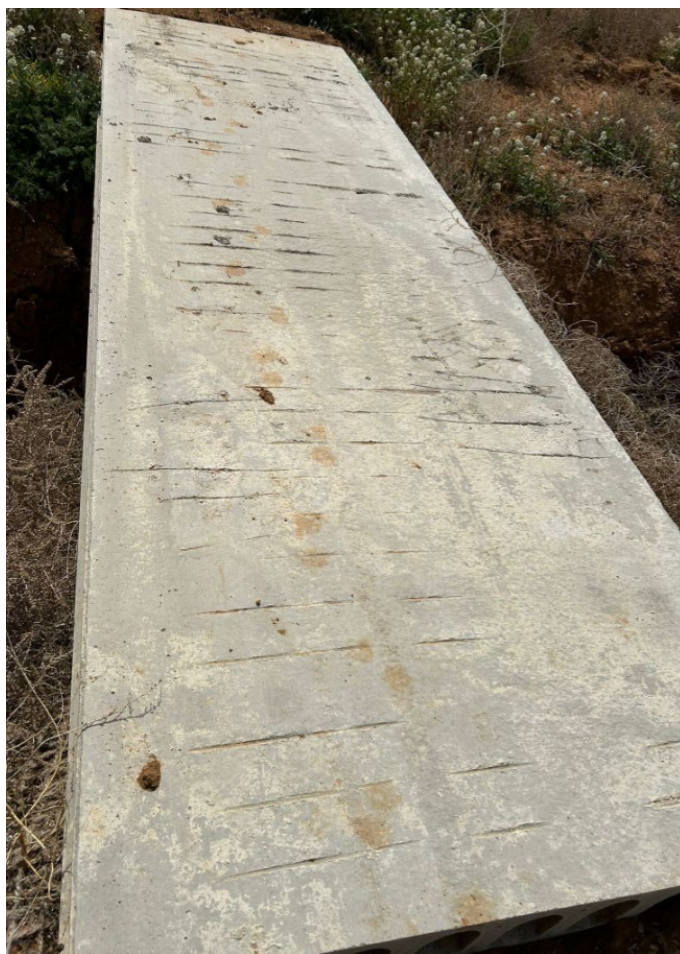
Se controla la permeabilidad de fauna en el vallado de la planta fotovoltaica comprobando el buen estado del mismo: a través del vallado se ha comprobado el paso de fauna como jabalíes, liebres entre otros.

**Foto 12. Paso de fauna con huellas. Marzo 2024.**

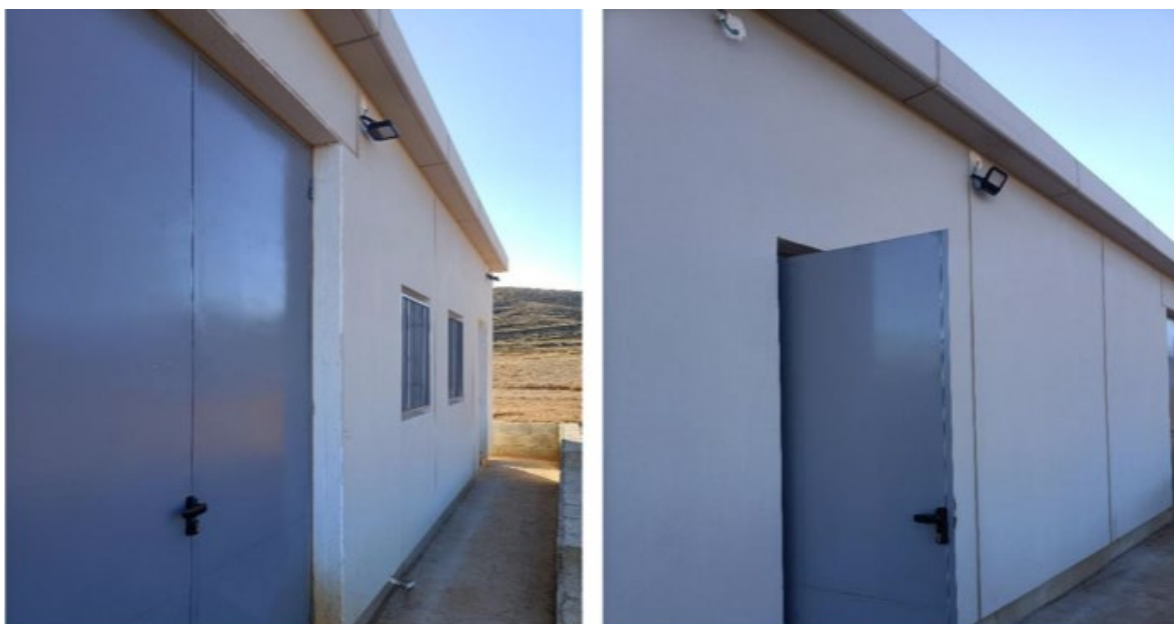
En los cuatro trimestres se comprobó la no instalación de iluminación en el perímetro de las infraestructuras. Únicamente hay 3 luminarias en la parte exterior del edificio de control que alumbran la zona del parking o puertas de acceso, de accionamiento mediante interruptor y apagadas por la noche.

**Foto 13. Luminaria en el exterior del edificio de control. Marzo 2024.**

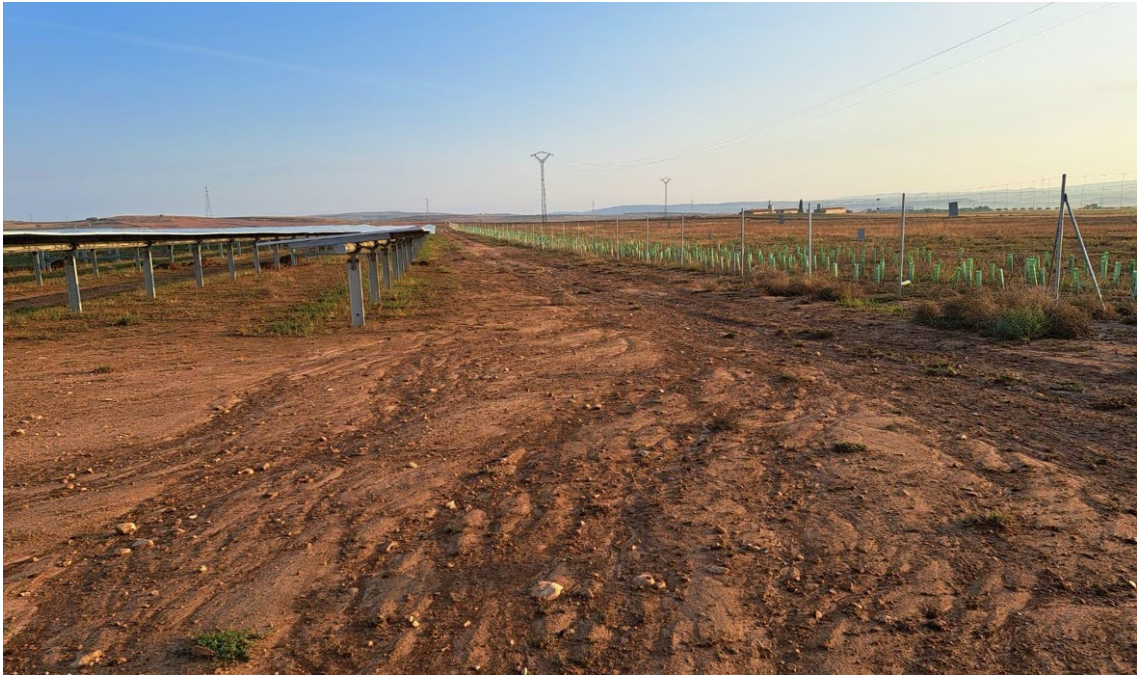
**Foto 14. Aparición de procesos erosivos (regueros) en el interior de la planta tras unas fuertes lluvias. Agosto 202**
