# PLAN DE VIGILANCIA AMBIENTAL EN FASE DE OPERACIÓN

## FV VALDENEBRO SOLAR

| Informe de FASE de: | Explotación |
| Período que recoge el informe: | Julio 2024 – Septiembre 2024 |

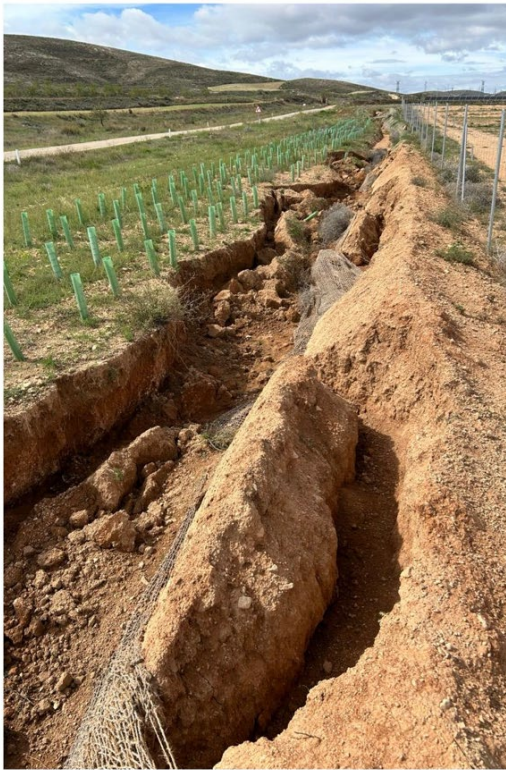
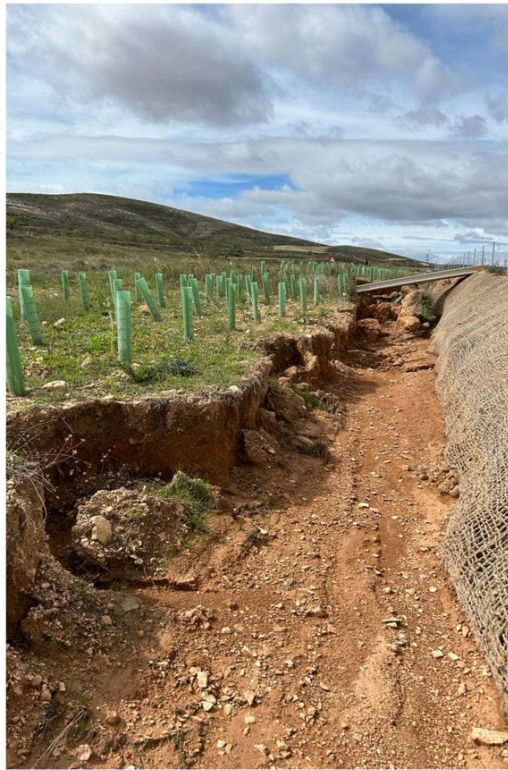
En la cuarta y última visita de este año de seguimiento ambiental, se ha identificado la no conformidad ya indicada en el trimestre anterior que no se ha corregido. Se derrumbó parte del Jarillón tras unas lluvias producidas en los meses de verano, tras el último episodio de lluvias, la parte sur-este del Jarillón ha quedado destruido totalmente, derrumbándose toda su ladera quedando inutilizable.

La destrucción del Jarillón en ese tramo supone un problema ya que, con grandes avenidas de agua, al ser la zona en la que drenan las aguas y provoca que entre en el interior de la planta y se inunde parte de ella. **[Medida 1].**

### Jarillón tras unas fuertes lluvias

Ya se está tratado el tema de reconstrucción del Jarillón ya que es necesario reconstruir la parte sur-este ya que ha quedado totalmente derruida, además de limpiar y mantener en buenas condiciones el resto del Jarillón. Se deberá prestar atención a la estructura, y a las medidas que se han de aplicar para restablecer el Jarillón.

Además, resulta esencial compactar el Jarillón además de fijar la superficie con la malla de coco que estaba presente anteriormente. **[Medida 1]**

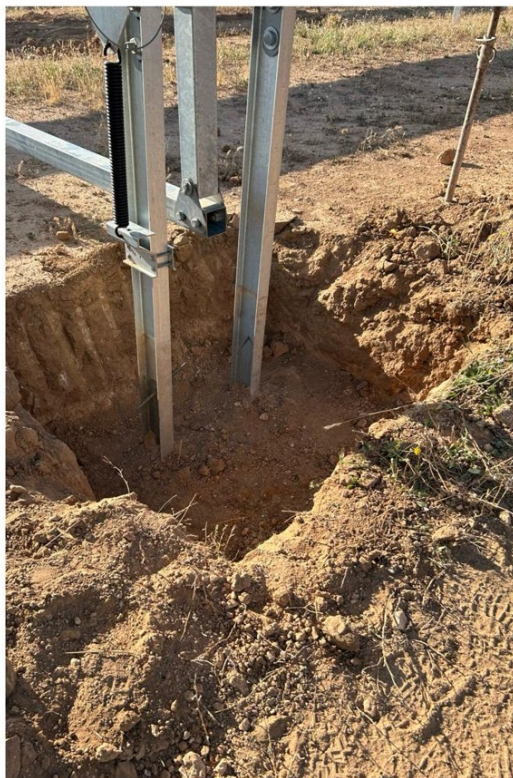
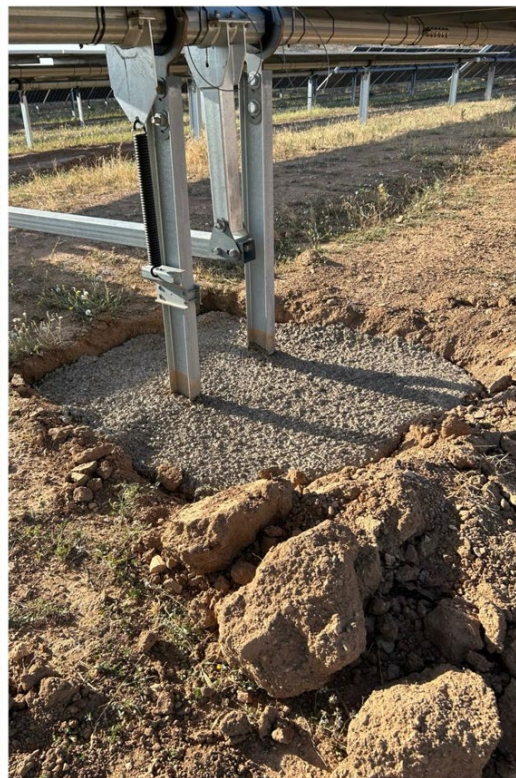
Se realizaron varios análisis previamente además de visitar la planta para identificar el fallo en los seguidores, se consideró que la raíz del fallo por pérdida de paralelismo y/o volcado de los seguidores es la insuficiente profundidad del hincado. Tras ello, una de las soluciones recomendada fue la cimentación de las hincas centrales.

### Proceso de los trabajos de las cimentaciones

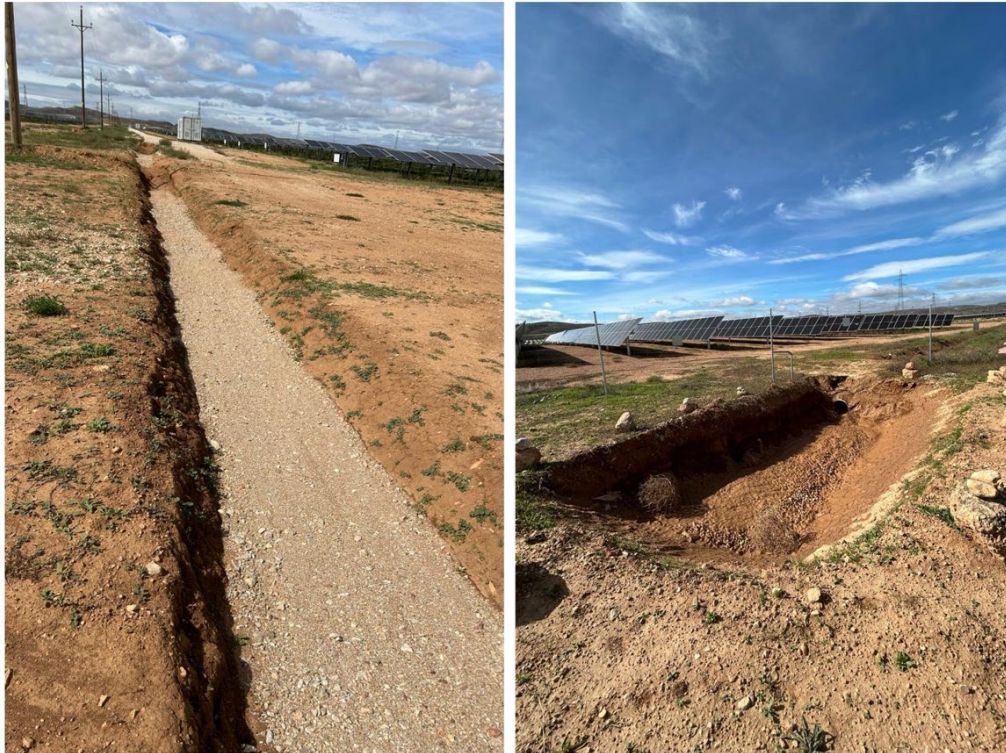
Tras las fuertes lluvias producidas el 30/08/2024, se ha demostrado que los drenajes son insuficientes, con un diseño inadecuado teniendo en cuenta las características del terreno.

**Drenajes exteriores de la parte Sur de la planta tras fuertes lluvias.**

- Es necesario corregir la red de drenajes en la parte Sur de la planta ya que es principalmente la zona que se ha inundado. Debido a la acumulación de agua en esta zona, el agua ha inundado parte de la planta debido a la incapacidad de desaguar todo el volumen de agua.
