**PLANTA SOLAR FOTOVOLTAICA (FV)**  
**"AGUASVIVAS DE 49,9 MWp SET AGUASVIVAS Y**  
**VARIANTE LAAT CON E/S EN SET AGUASVIVAS"**

Programa de Vigilancia Ambiental

| Informe de FASE de: | CONSTRUCCIÓN |
| Período que recoge el informe: | JULIO 2023 - SEPTIEMBRE 2024 |

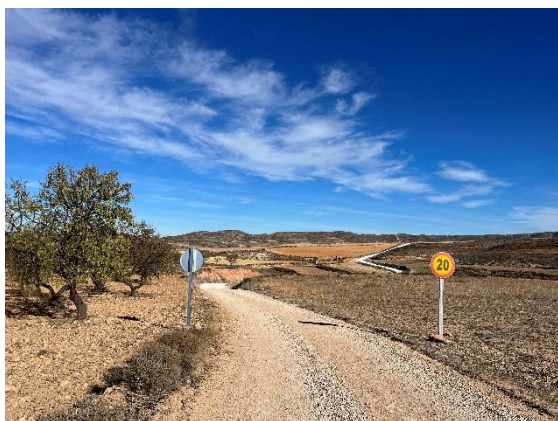
Para reducir la emisión de polvo y partículas en suspensión, se llevaron a cabo riegos regulares de caminos, y también se limitó la velocidad a 20 km/h.

*Figura 16 Señal de límite de velocidad*

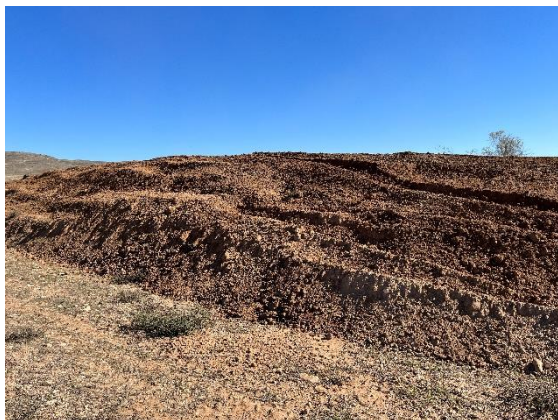
Toda la tierra vegetal extraída durante los movimientos de tierras y nivelaciones del terreno fueron acopiadas en zonas adecuadas para ello. Posteriormente, esta fue esparcida en zonas donde no estaba previsto un tránsito de maquinaria que pudiese afectar negativamente al estado de las semillas que contiene.

*Figura 18 Acopio de tierra vegetal*

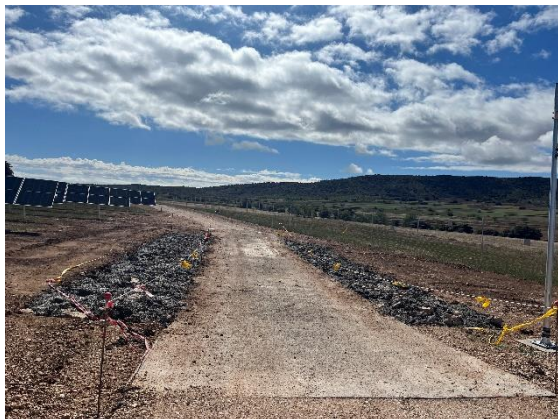
El PSFV "Aguasvivas" presenta zonas con potencial erosivo. Para evitar estas acciones se ha ejecutado la apertura y cimentación de cunetas, así como de partes de los viales, para controlar la erosión laminar por escorrentía.

*Figura 20 Cementación del vial y de la escollera*

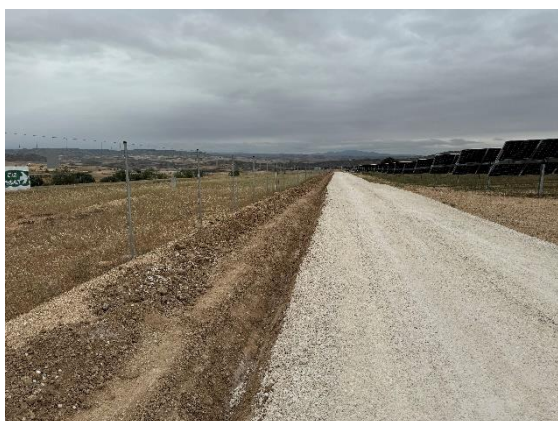
*Figura 22 Apertura de cunetas*

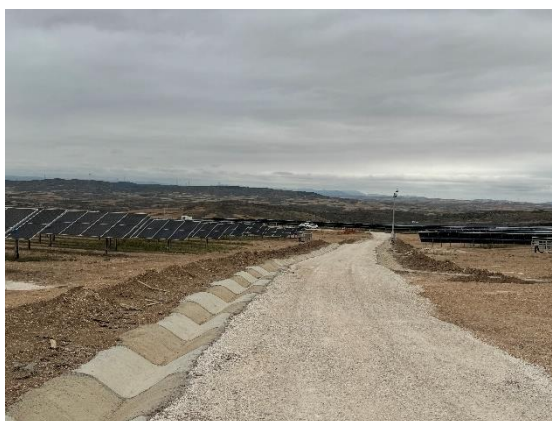
*Figura 23 Cementación de las cunetas*

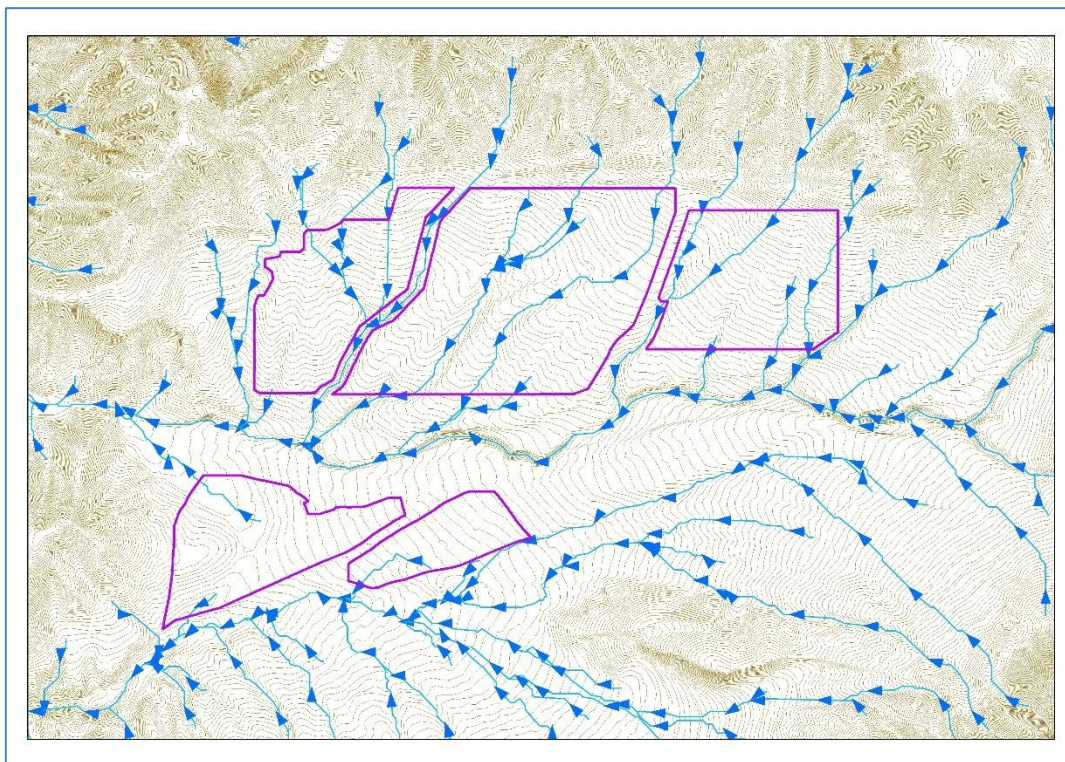
*Figura 24 Escorrentía natural del terreno previa a la construcción de la PSFV Aguasvivas*

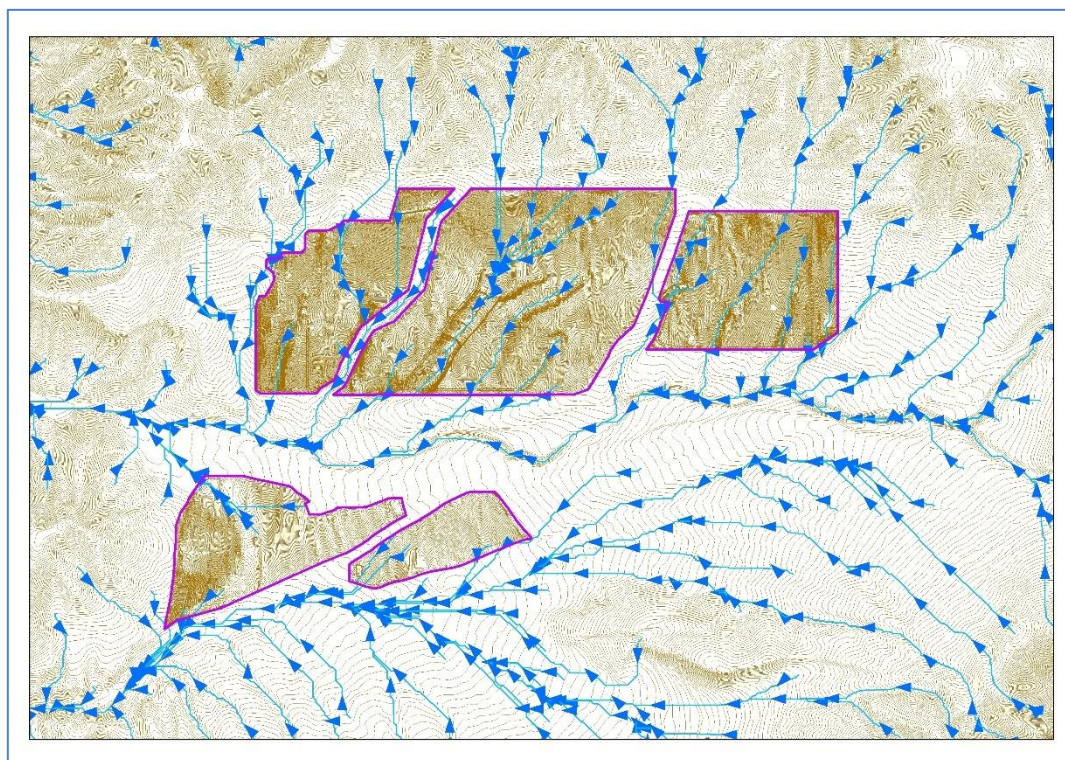
*Figura 25 Escorrentía natural del terreno tras la construcción de la PSFV Aguasvivas*

- Se ha observado que la planta se comporta como lo esperado en los modelos analíticos en cuanto vulnerabilidad frente a inundación (calados y velocidades), teniendo un buen comportamiento y no se han detectado daños en el interior de la planta en las zonas visitadas. Lo cual confirma que, la filosofía de drenaje diseñada, que estaba basada en evitar los cauces y mantener los flujos naturales de agua como antes de la operación, es acertada.

- Frente a las lluvias extraordinarias acontecidas en los meses de junio y julio de 2024, los Campos 1 y 2 y los puntos vistos se encontraron en muy buenas condiciones y sin daños, por lo que la respuesta de la planta a estos eventos es considerada apta.

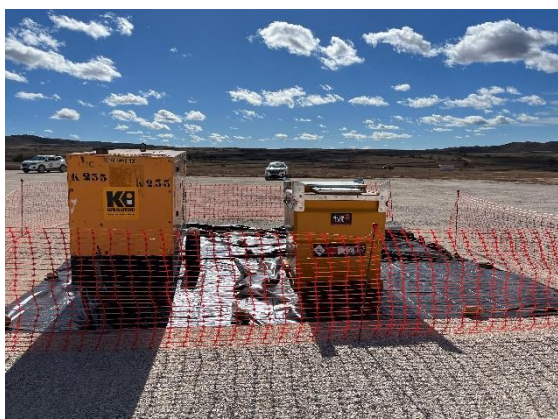
*Figura 28 Grupo electrógeno impermeabilizado*

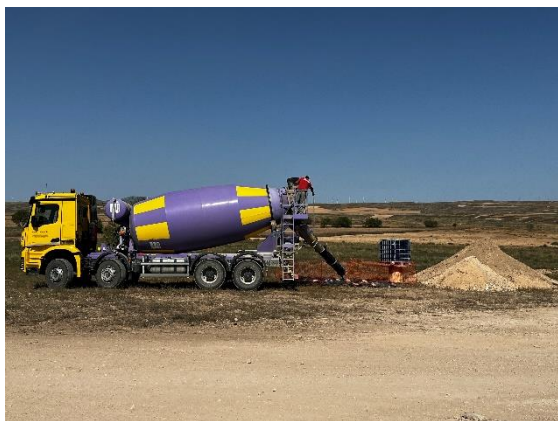
Durante las visitas, principalmente en los trabajos de cimentación, se llevó a cabo un control sobre los posibles vertidos accidentales de hormigón, comprobándose también la instalación de fosas impermeabilizadas para la limpieza de cubas y canaletas y el uso correcto de las mismas.

*Figura 30 Limpieza de la cuba en zona habilitada*

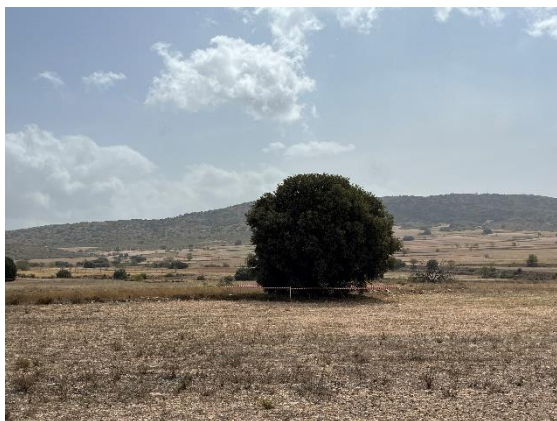
Para la fase de construcción se llevó a cabo el jalonamiento de la vegetación natural y los yacimientos arqueológicos para evitar afecciones no deseadas.

*Figura 266 Jalonamiento área protegida*

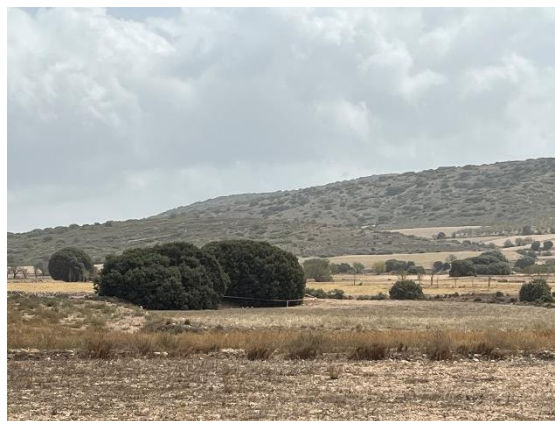
*Figura 37 Balizamiento de pies de encina*

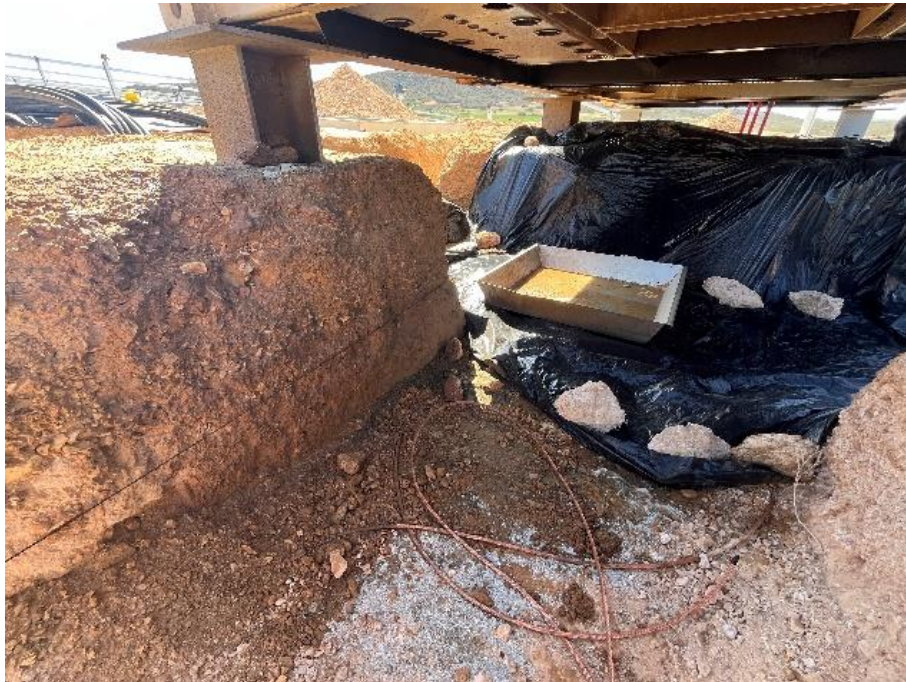
Durante la fase de construcción tuvieron lugar vertidos accidentales de residuos. Estos fueron gestionados adecuadamente, mediante la retirada y deposito en su contenedor correspondiente.

*Figura 26 Vertido de aceite del CT*
