PLANTA SOLAR FOTOVOLTAICA CASTILLO 1 Y SUS INFRAESTRUCTURAS DE EVACUACIÓN

Dirección Ambiental de Obra

Informe mensual N° 2 (Abril 2024)

Castelnou (Teruel)

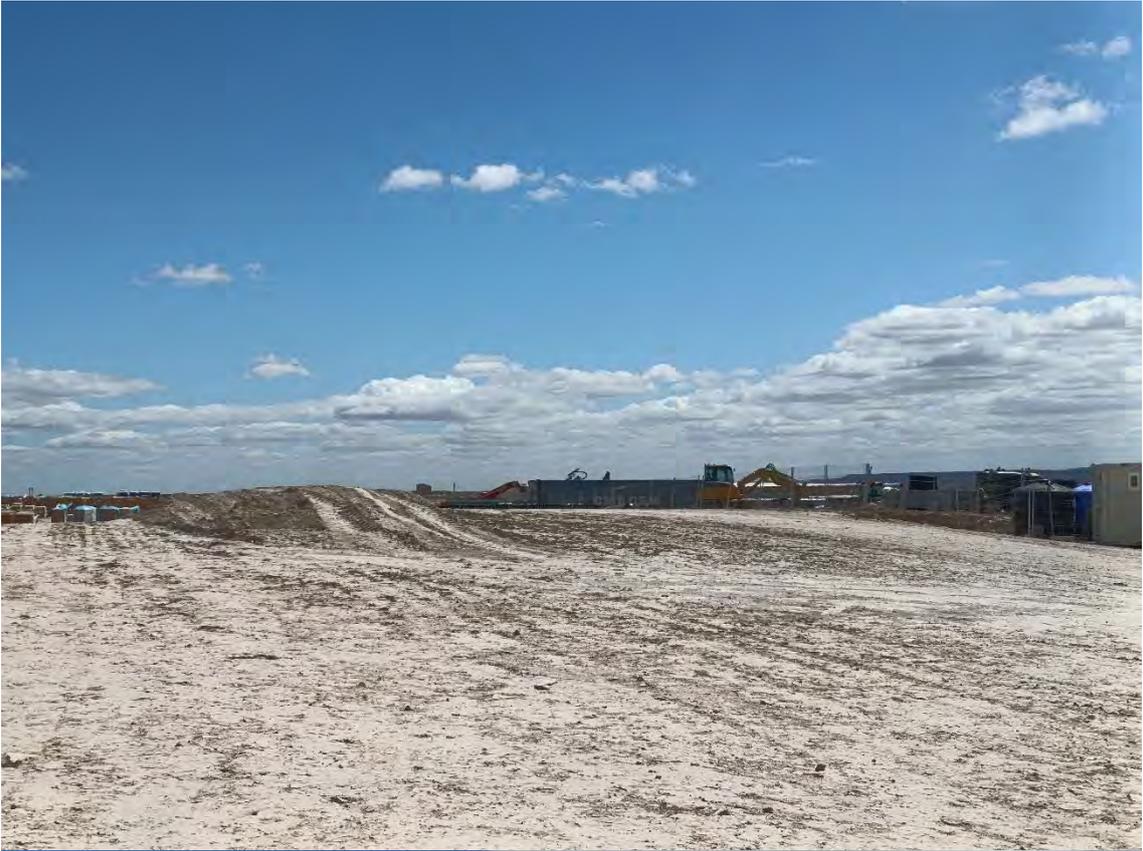
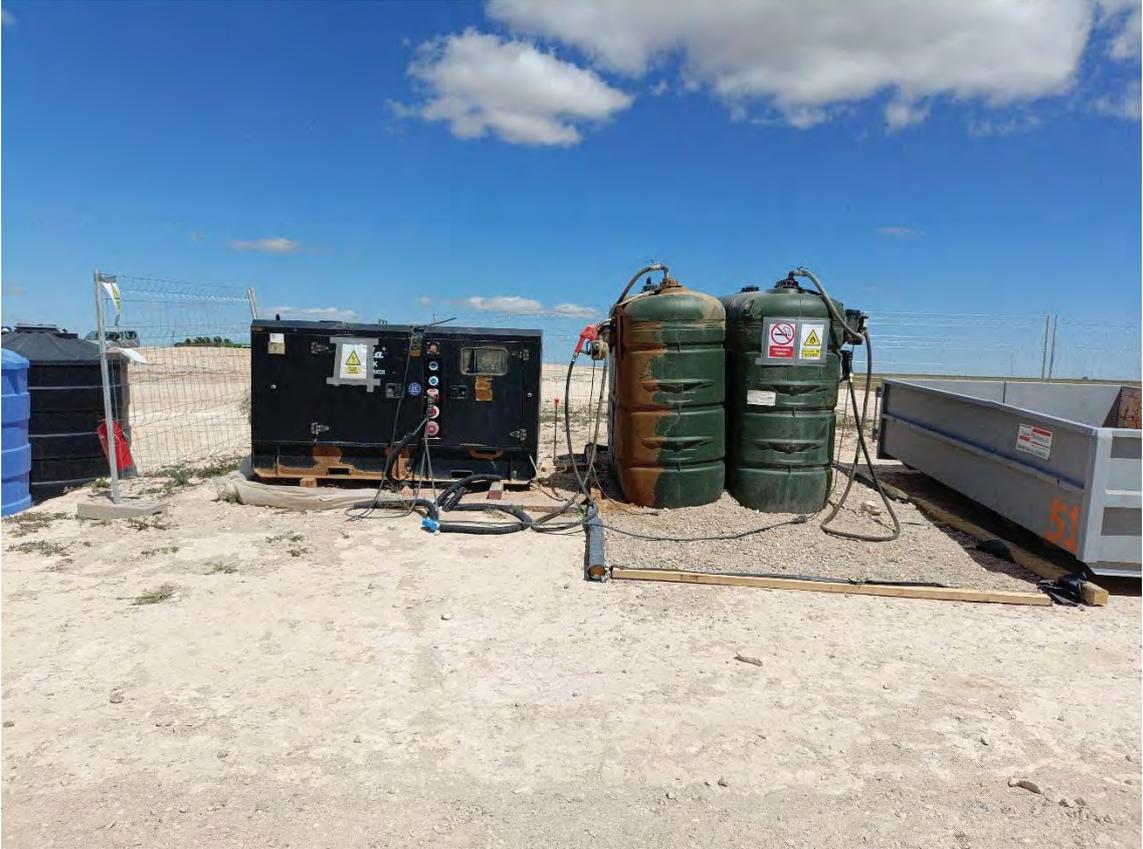
Zona de casetas y de residuos

PFVs CASTILLO 1 Y CASTILLO 2										
Nº VISITA: 7	FECHA VISITA:18/04/2024					VISITA TÉCNICO : Eva Vallespín					
CONTROL PARÁMETROS AMBIENTALES											
PFV CASTILLO 1 Y 2	BALIZAMIENTO	ATMÓSFERA: Calidad del aire y ruido	RECURSO EDÁFICO	VEGETACIÓN	FAUNA	PATRIMONIO	RESIDUOS	PAISAJE	RED DE DRENAJE	INCENDIOS	
PFV	EP	OK	EP	OK	OK	EP	EP	EP	EP	OK	
Zonas auxiliares	EP	OK	OK	OK	OK	OK	x	EP	EP	OK	
Zanjas /Líneas	NP	NP	NP	NP	NP	NP	EP	EP	EP	NP	
Viales	NP	OK	OK	OK	OK	NP	EP	EP	EP	EP	
SITUACIÓN GENERAL DE LA OBRA											
<p>Se ha delimitado una zona de acopios y aparcamiento. Se han instalado varias casetas de obra. Se han descargado 5 baños químicos, un grupo electrógeno y dos bidones de gasoil. Se han depositado hincas sobre el terreno para su posterior hincado, en Castillo 1, zona oeste y Castillo 2, zona este. Sigue el hincado en Castillos 1, zona este. En el oeste ya está casi completado. Se continúa el movimiento de tierra, la tierra vegetal se retira primero, se almacena en varias zonas para su restitución final Se continúan colocando postes de vallado en Castillos 1, y se está comenzando a instalar la malla. Hay dos contenedores de residuos voluminosos habilitados, uno para cartón y otro para plásticos y envases.</p>

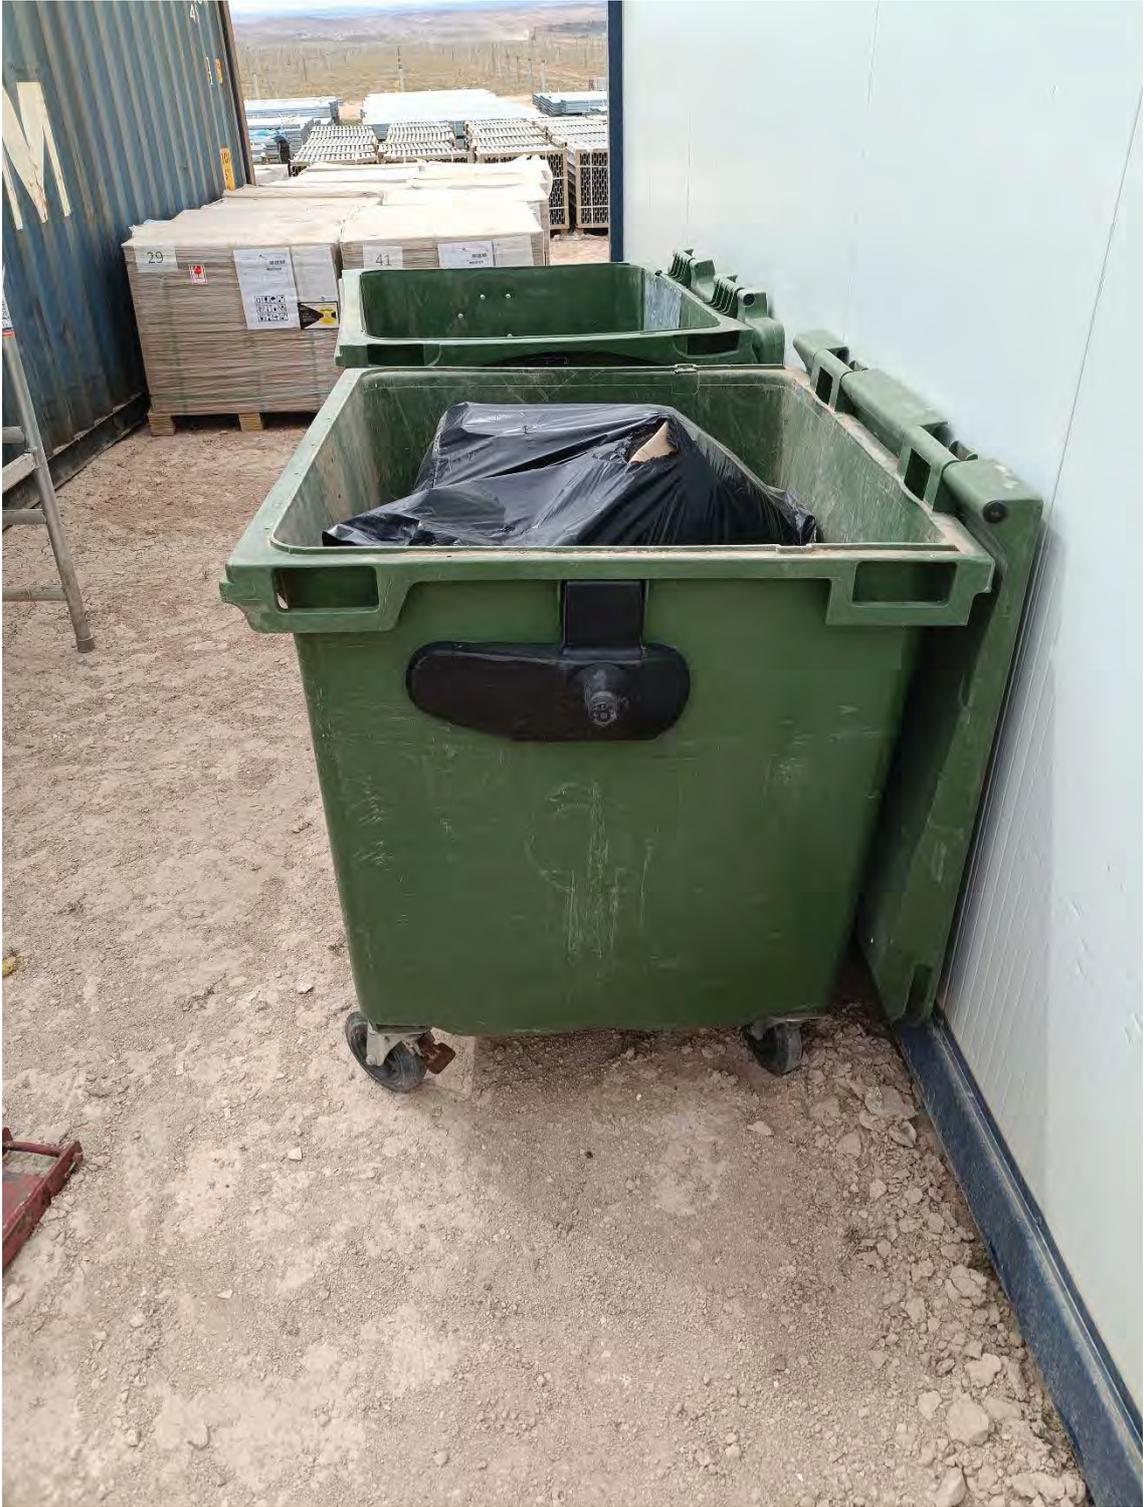
Zona de casetas y de residuos

PFVs CASTILLO 1 Y CASTILLO 2									
Nº VISITA: 7	FECHA VISITA:18/04/2024				VISITA TÉCNICO : Eva Vallespín					
CONTROL PARÁMETROS AMBIENTALES										
PFV CASTILLO 1 Y 2	BALIZAMIENTO	ATMÓSFERA: Calidad del aire y ruido	RECURSO EDÁFICO	VEGETACIÓN	FAUNA	PATRIMONIO	RESIDUOS	PAISAJE	RED DE DRENAJE	INCENDIOS
PFV	EP	OK	EP	OK	OK	EP	EP	EP	EP	OK
Zonas auxiliares	EP	OK	OK	OK	OK	OK	x	EP	EP	OK
Zanjas /Líneas	NP	NP	NP	NP	NP	NP	EP	EP	EP	NP
Viales	NP	OK	OK	OK	OK	NP	EP	EP	EP	EP
SITUACIÓN GENERAL DE LA OBRA										
<p>Se ha delimitado una zona de acopios y aparcamiento. Se han instalado varias casetas de obra. Se han descargado baños químicos, un grupo electrógeno y dos bidones de gasoil. Se han depositado hincas sobre el terreno para su posterior hincado, en Castillo 1, zona oeste y Castillo 2, zona este. Sigue el hincado en Castillos 1, zona este. En el oeste ya está casi completado. Se continúa el movimiento de tierra, la tierra vegetal se retira primero, se almacena en varias zonas para su restitución final Se continúan colocando postes de vallado en Castillos 1, y se está a instalando la malla. También se están perforando huecos para los postes en Castillo 2. Hay dos contenedores de residuos voluminosos habilitados, uno para cartón y otro para plásticos y envases, y dos contenedores para urbanos, y varias papeleras.</p>

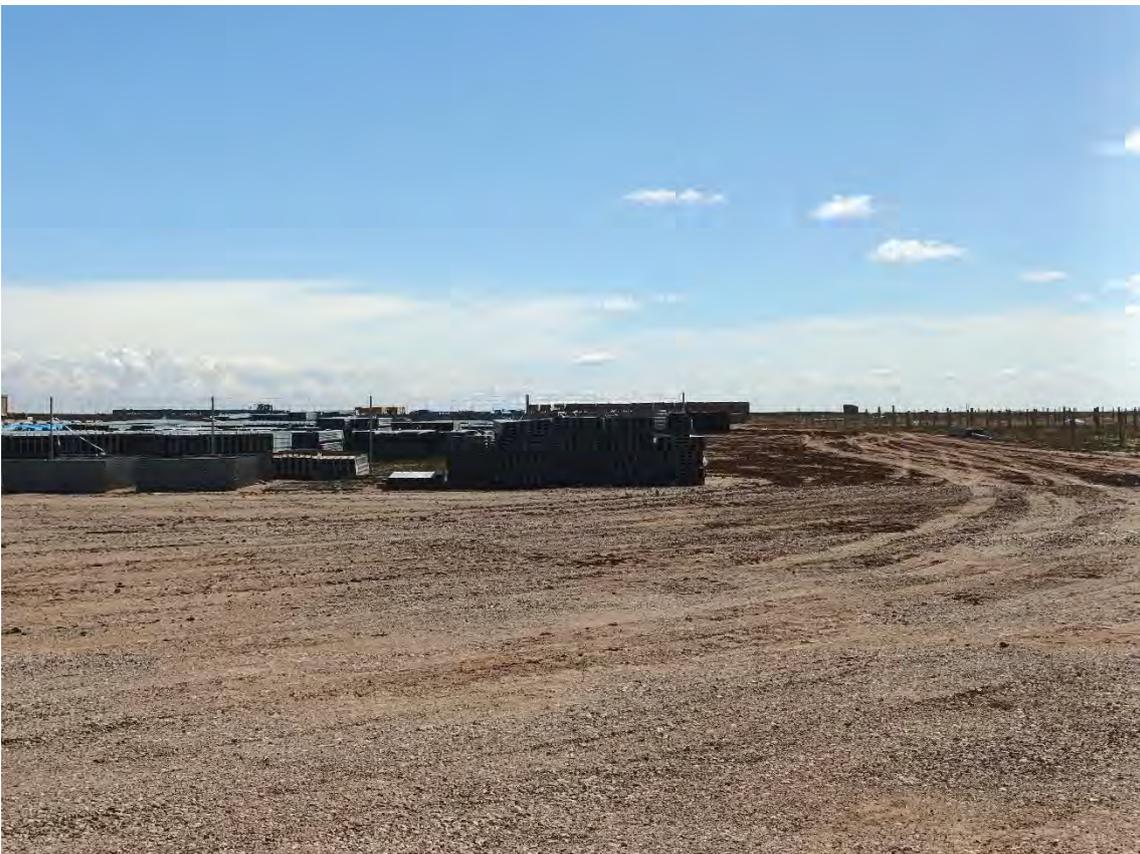
Zona de casetas y de residuos

PFVs CASTILLO 1 Y CASTILLO 2										
Nº VISITA: 10	FECHA VISITA:30/04/2024			VISITA TÉCNICO : Eva Vallespín							
CONTROL PARÁMETROS AMBIENTALES											
PFV CASTILLO 1 Y 2	BALIZAMIENTO	ATMÓSFERA: Calidad del aire y ruido	RECURSO EDÁFICO	VEGETACIÓN	FAUNA	PATRIMONIO	RESIDUOS	PAISAJE	RED DE DRENAJE	INCENDIOS	
PFV	EP	OK	EP	OK	OK	EP	EP	EP	EP	OK	
Zonas auxiliares	EP	OK	OK	OK	OK	OK	x	EP	EP	OK	
Zanjas /Líneas	NP	NP	NP	NP	NP	NP	EP	EP	EP	NP	
Viales	NP	OK	OK	OK	OK	NP	EP	EP	EP	EP	
SITUACIÓN GENERAL DE LA OBRA											
<p>Se ha delimitado una zona de acopios y aparcamiento. Se han instalado varias casetas de obra. Se han descargado baños químicos, un grupo electrógeno y dos bidones de gasoil. Se han depositado hincas sobre el terreno para su posterior hincado, en Castillo 1, zona oeste y Castillo 2, zona este. Sigue el hincado en Castillos 1, zona este. En el oeste ya está casi completado. Se continúa el movimiento de tierra, la tierra vegetal se retira primero, se almacena en varias zonas para su restitución final Se continúan colocando postes de vallado en Castillos 1, y se está a instalando la malla. También se están perforando huecos para los postes en Castillo 2. Hay dos contenedores de residuos voluminosos habilitados, uno para cartón y otro para plásticos y envases, y dos contenedores para urbanos, y varias papeleras.</p>
