### PLANTA SOLAR FOTOVOLTAICA CASTILLO 1 Y SUS INFRAESTRUCTURAS DE EVACUACIÓN

Dirección Ambiental de Obra

Informe mensual Nº 3 (Mayo 2024)

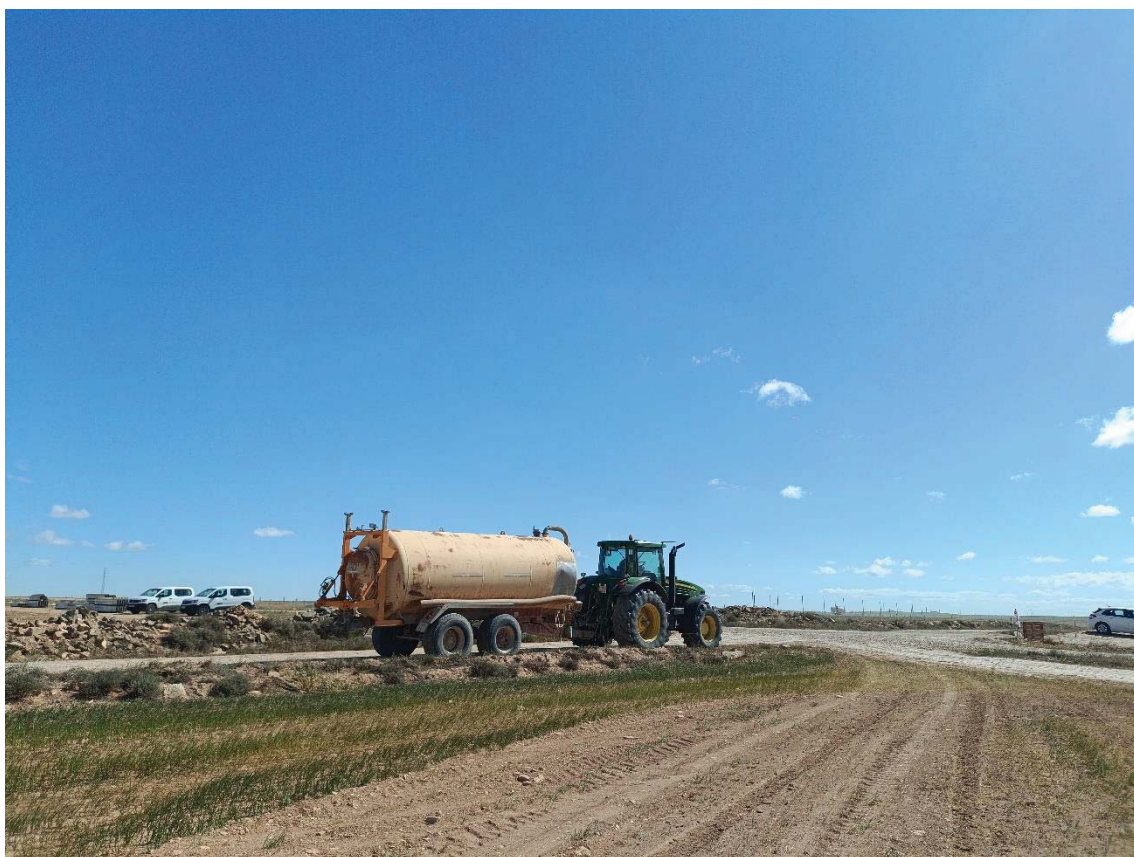
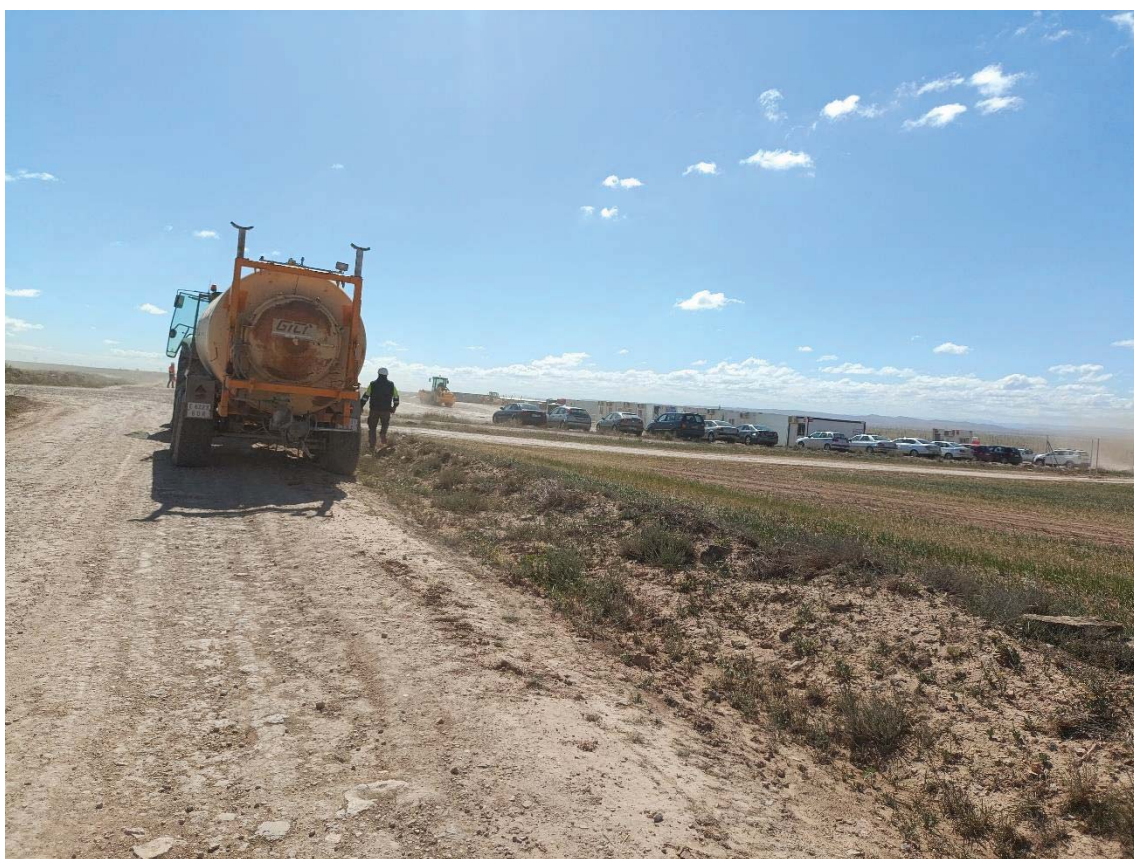
Cuba de agua:

| Se ha observado polvo en momentos puntuales, se ha mitigado regando el terreno con cubas de agua.<br>Se restringe la velocidad de circulación a 20km/h por todo el recorrido de la obra a para minimizar la producción de polvo. |
