### PLANTA SOLAR FOTOVOLTAICA CASTILLO 2 Y SUS INFRAESTRUCTURAS DE EVACUACIÓN

Dirección Ambiental de Obra

Informe mensual Nº 2 (Abril 2024)

Castelnou (Teruel)

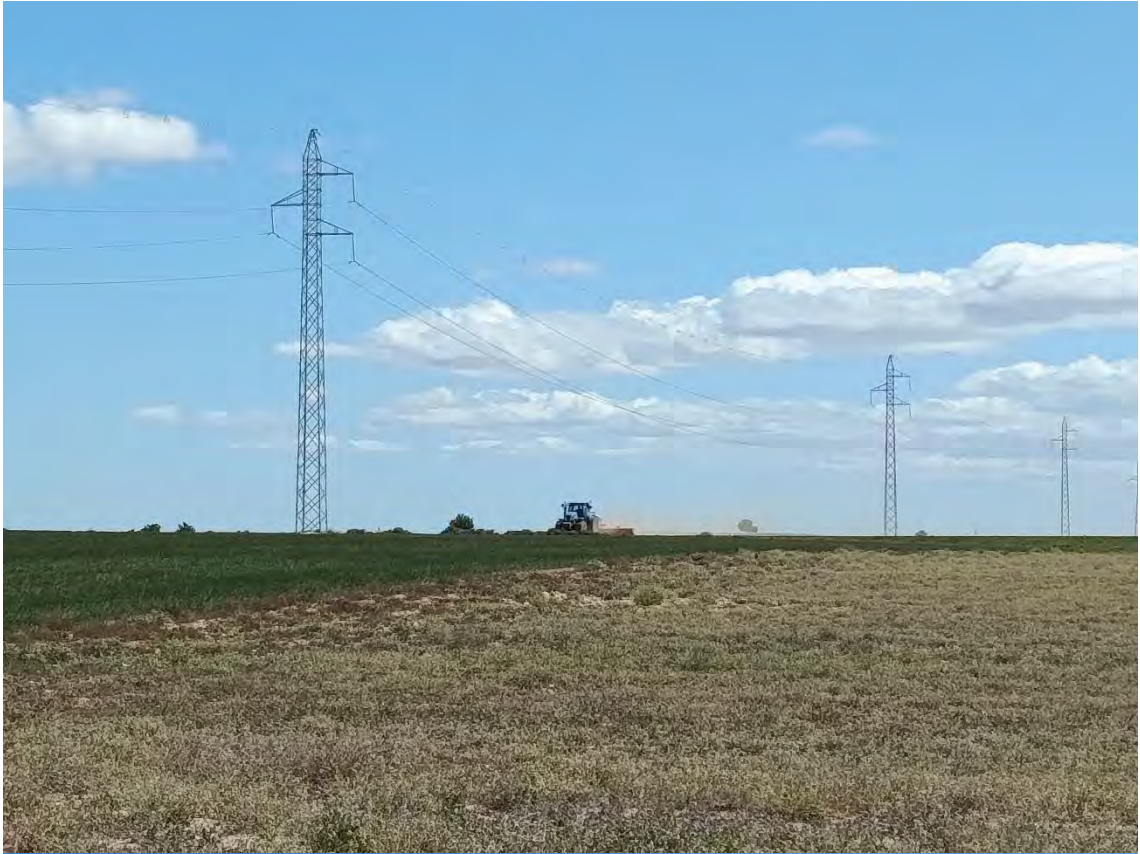
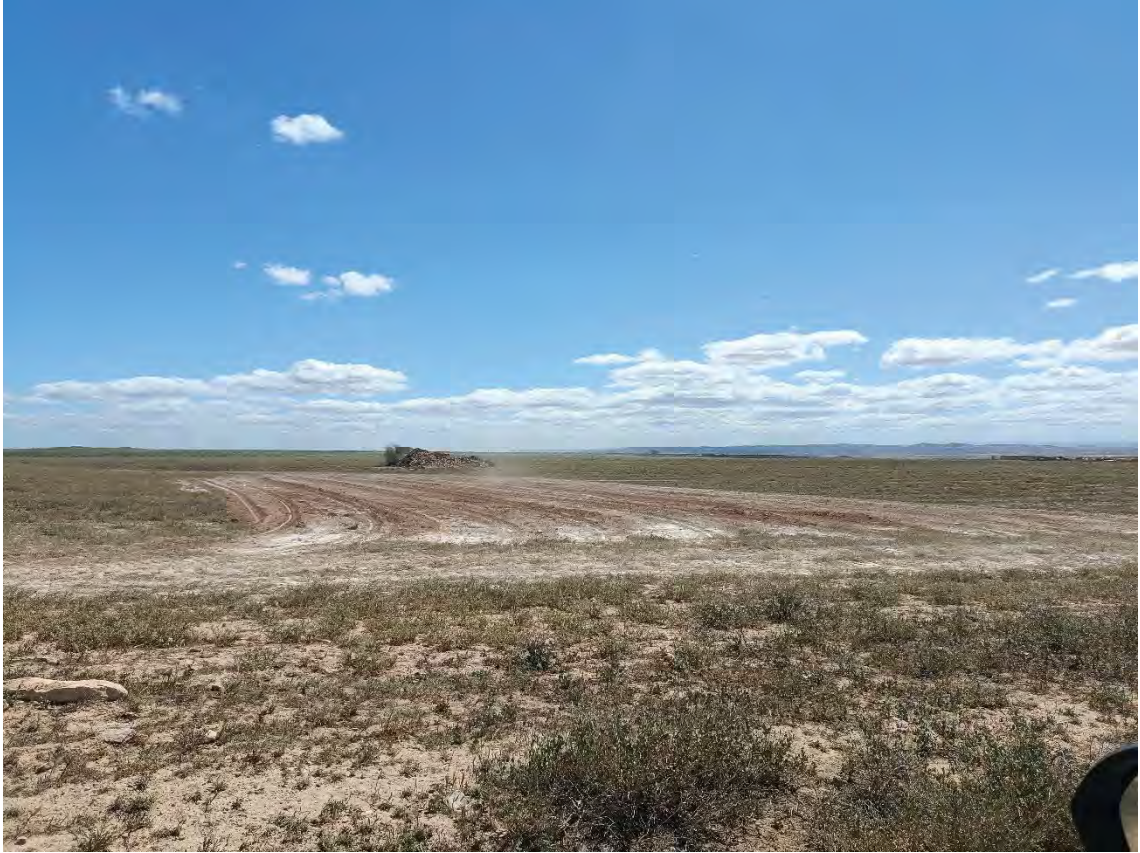
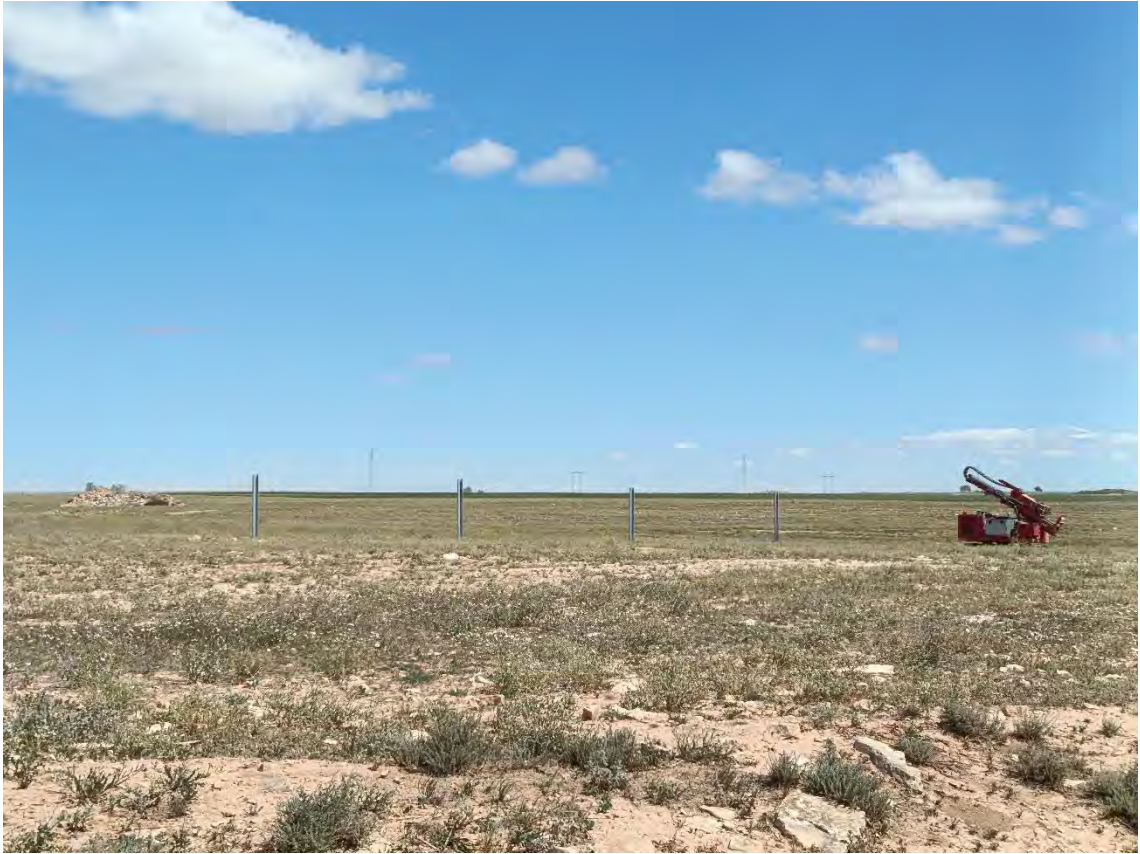
Castillos 2: Comienzo de movimientos de tierra

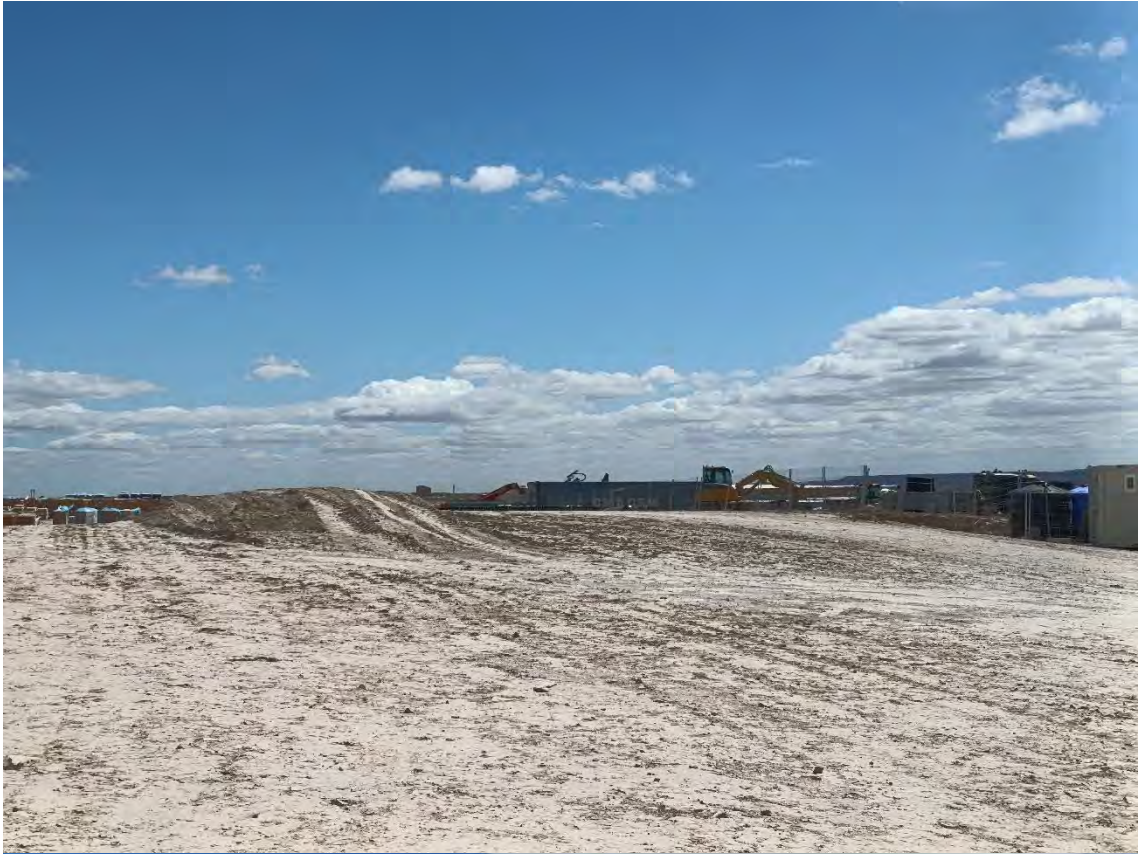
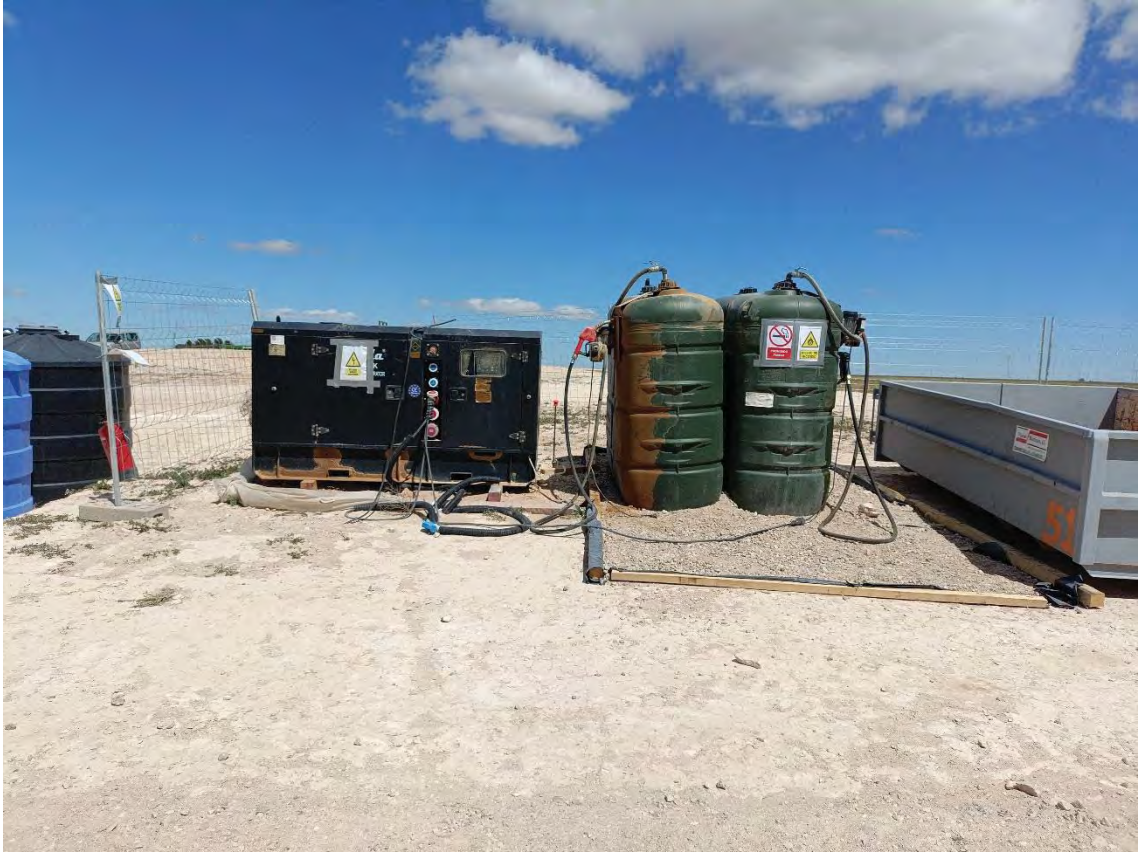
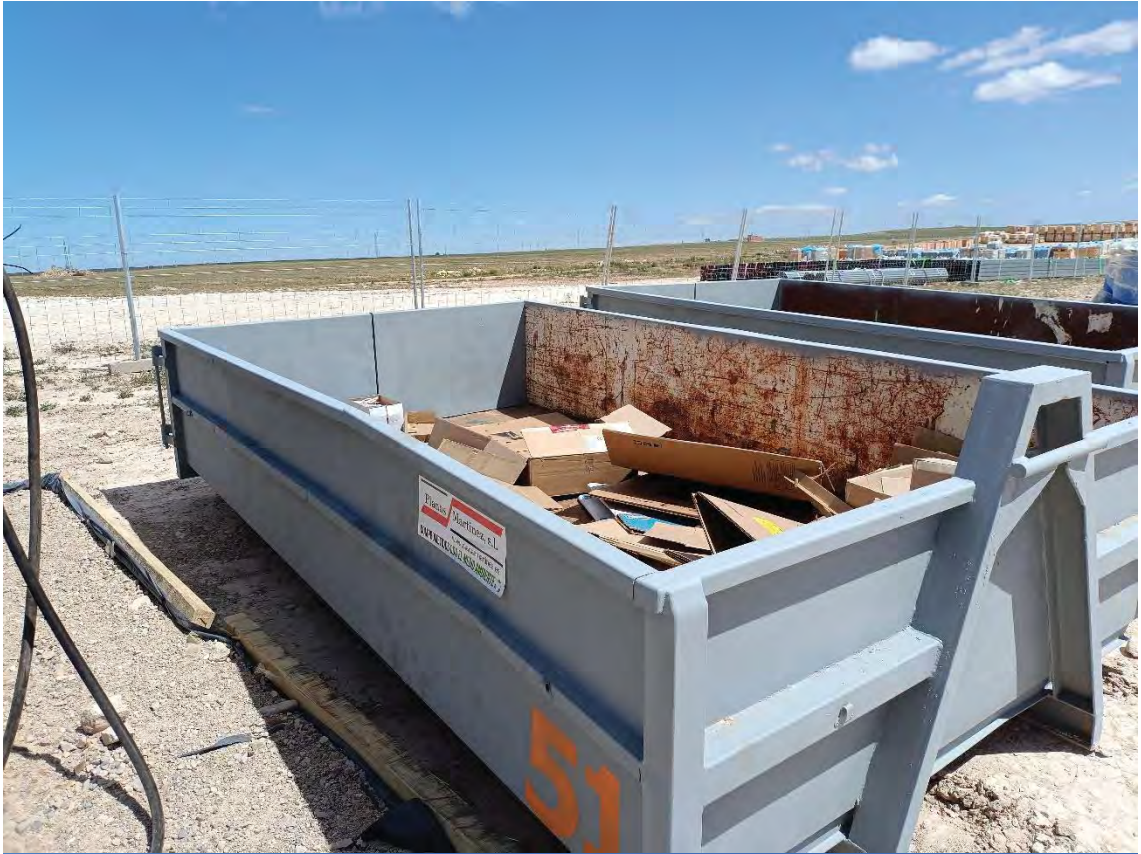
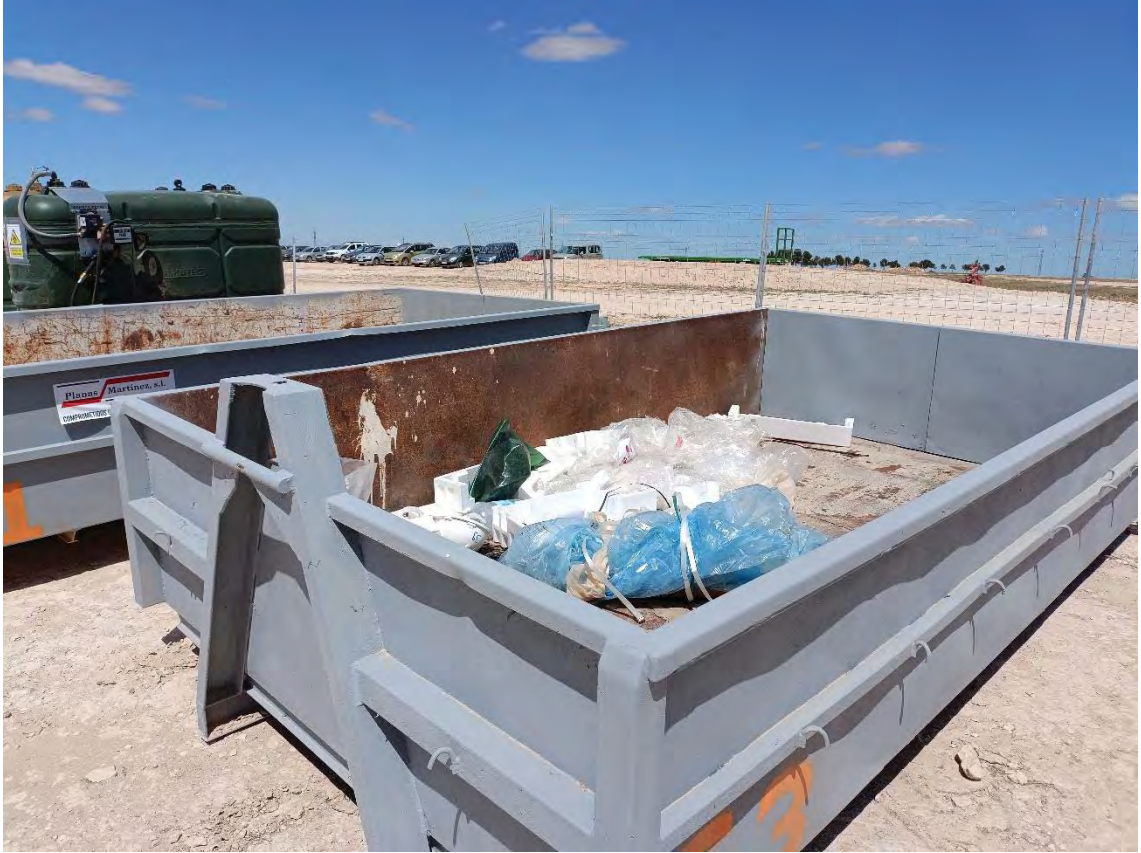
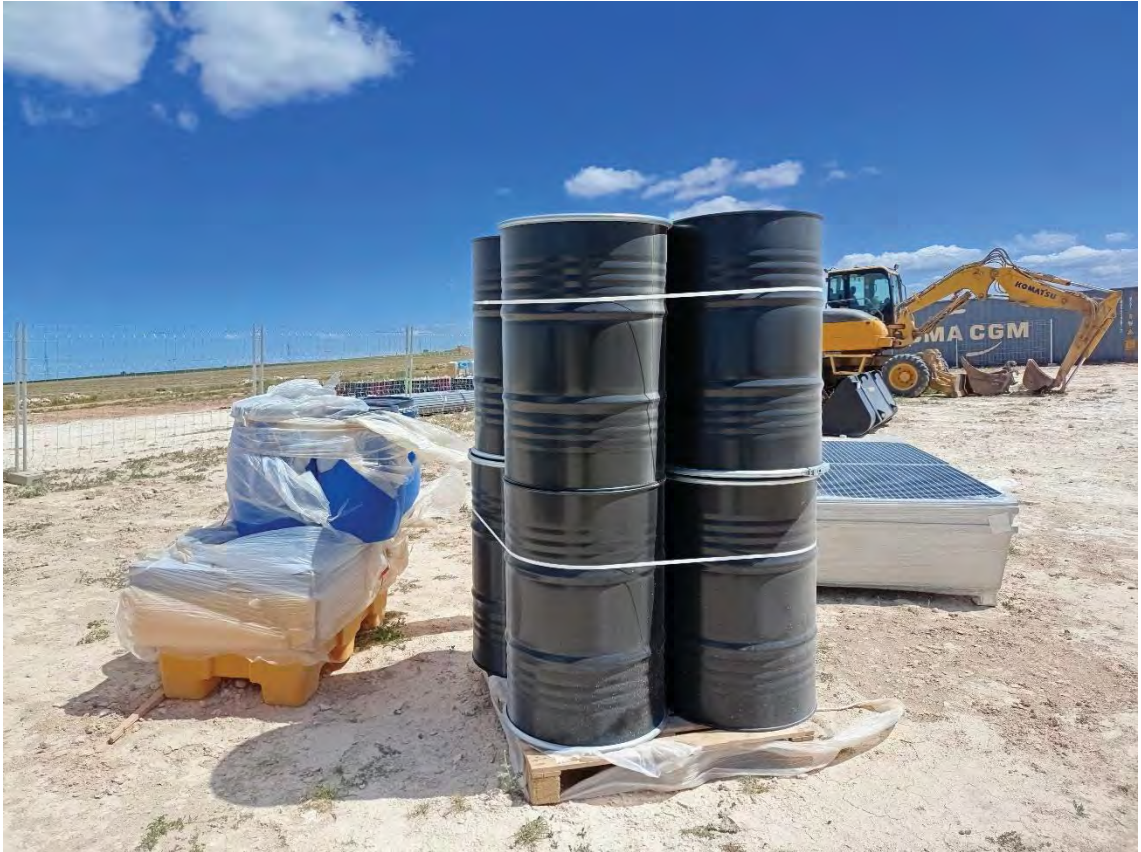
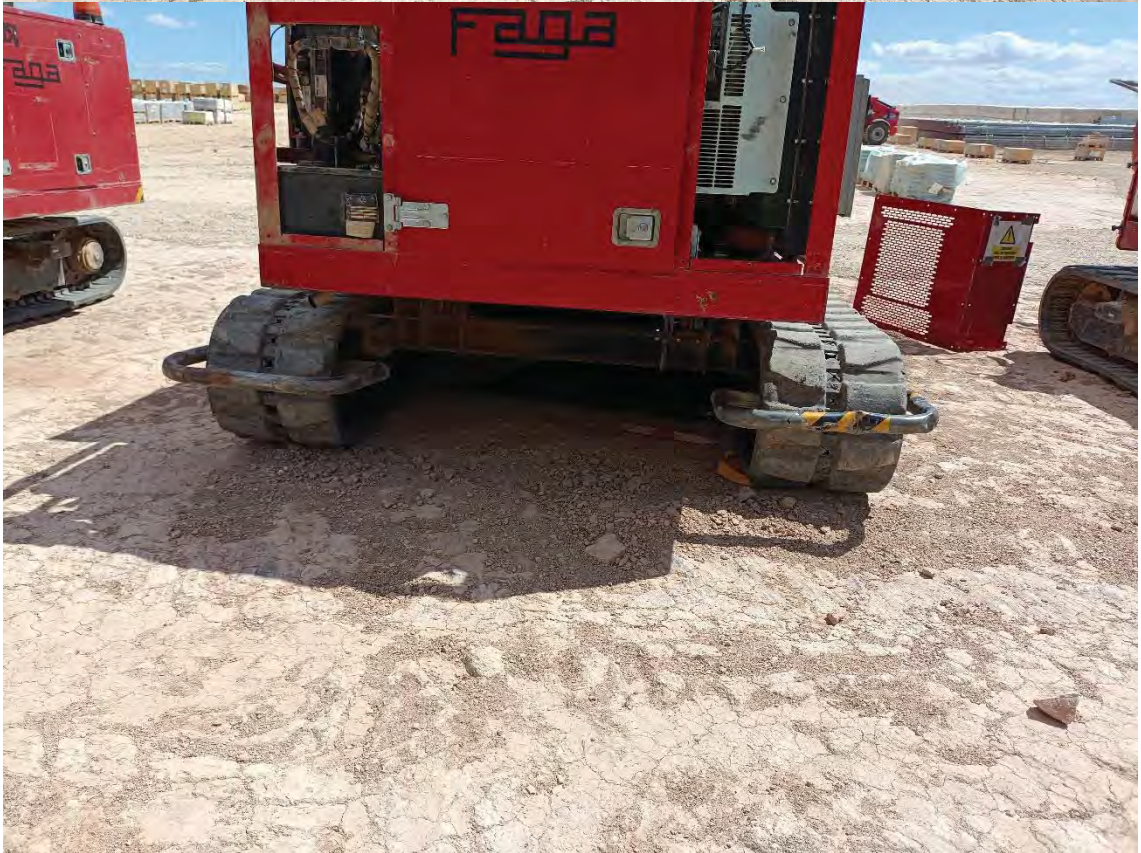
Zona de casetas y de residuos

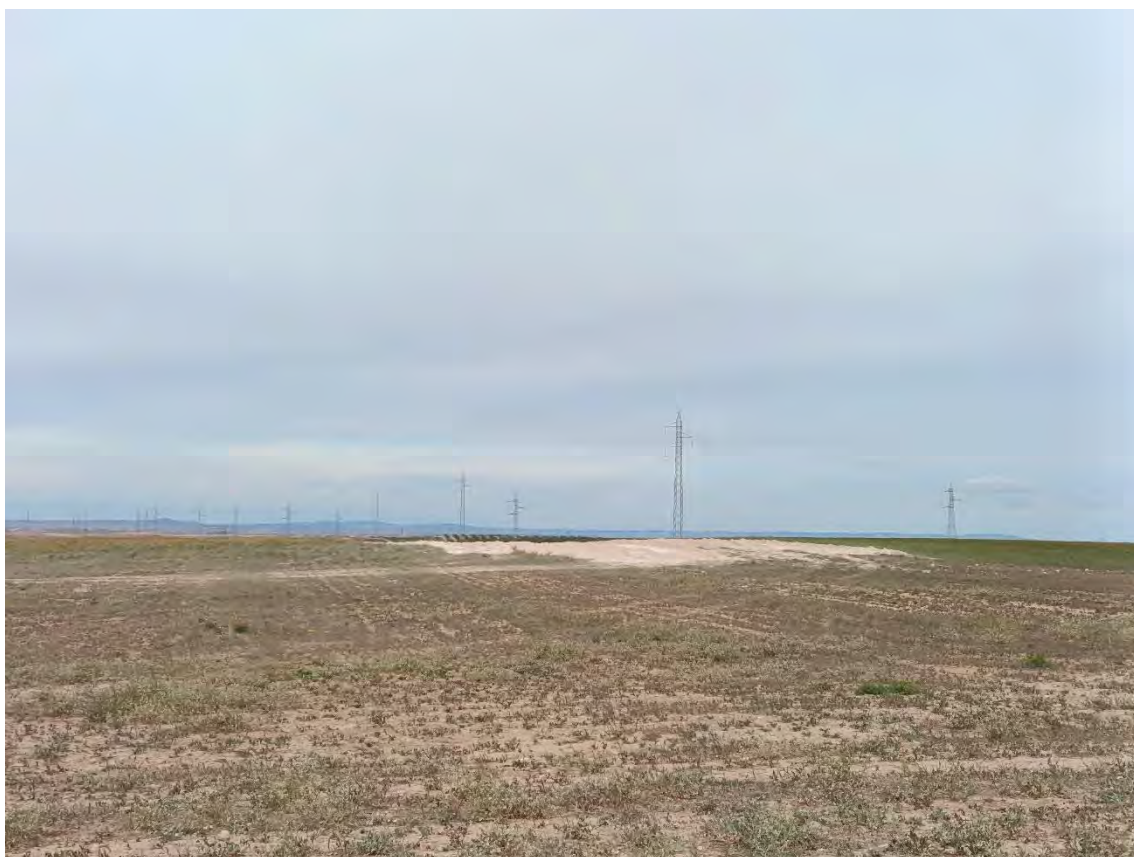
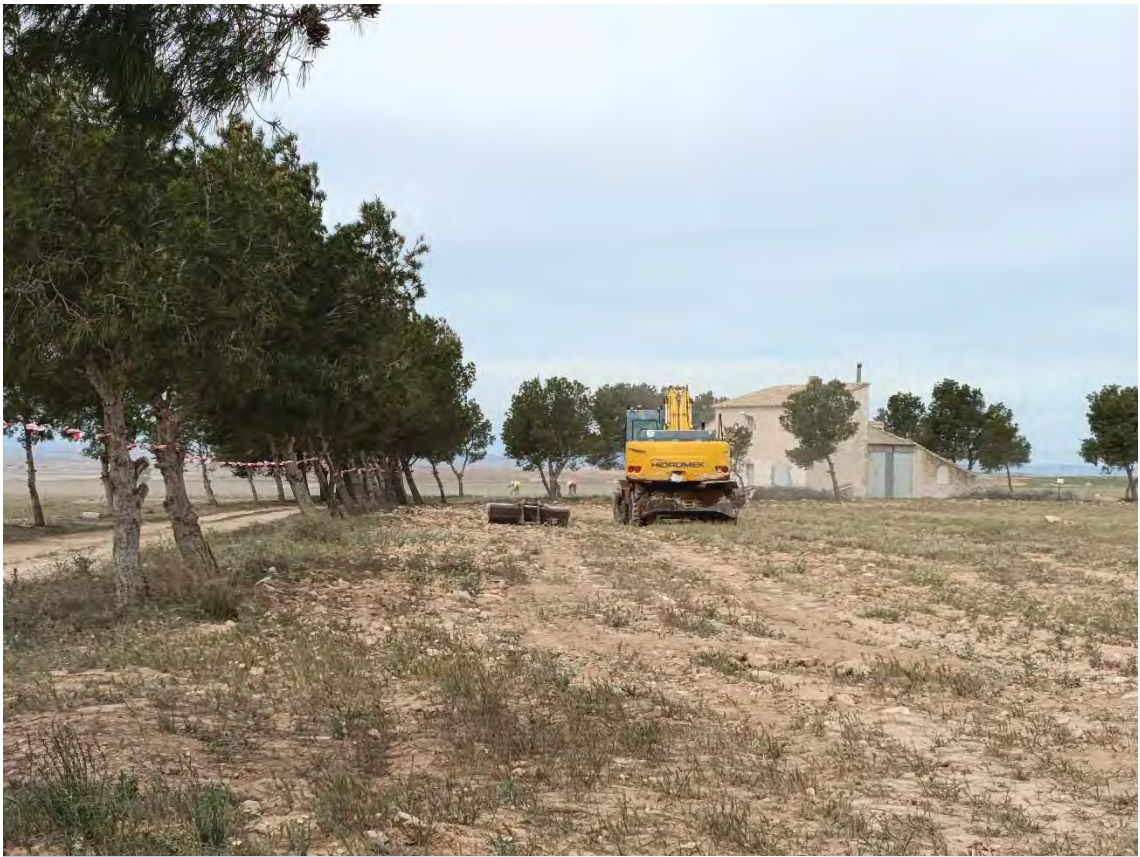
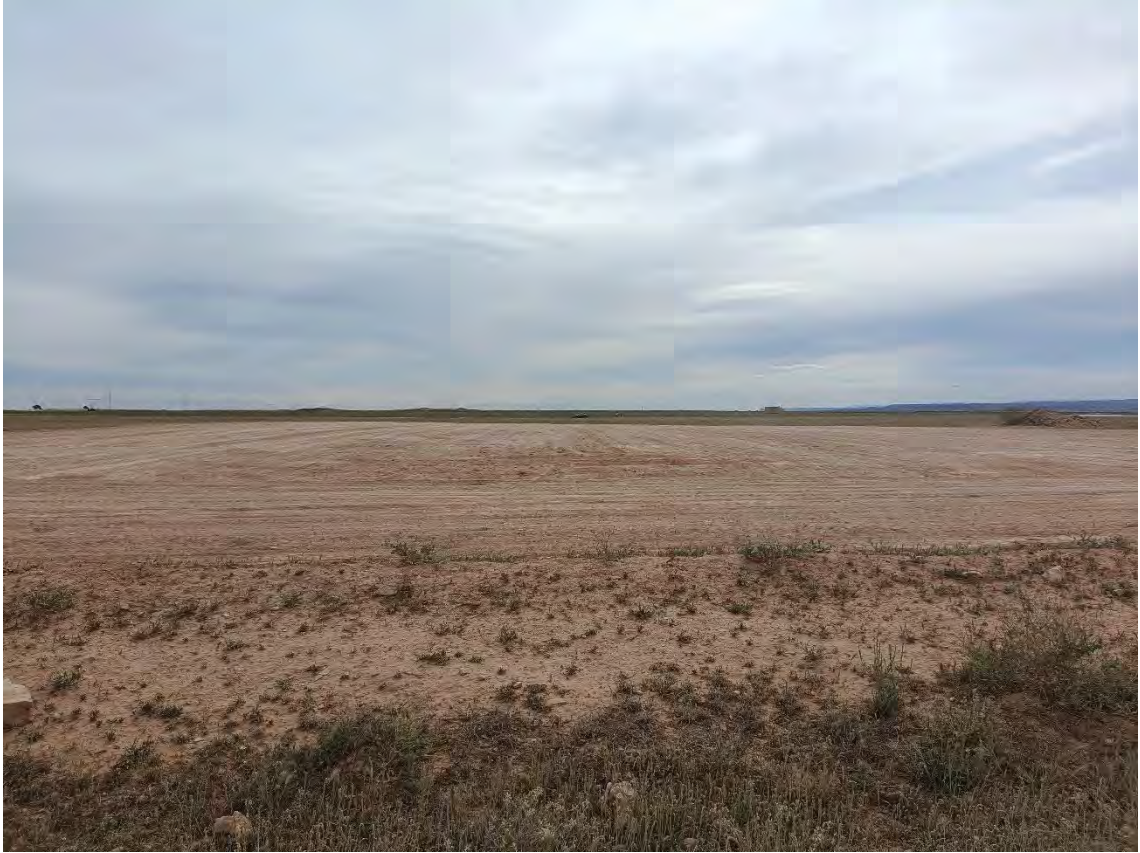
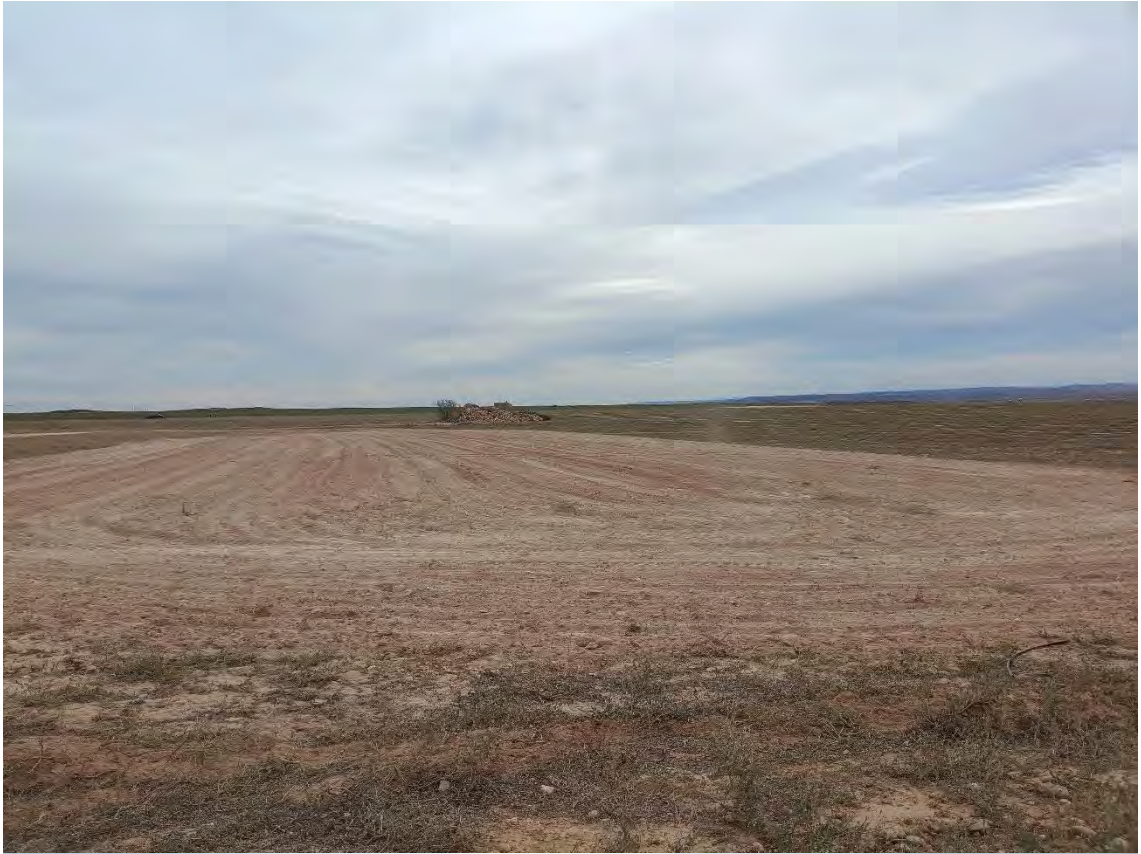
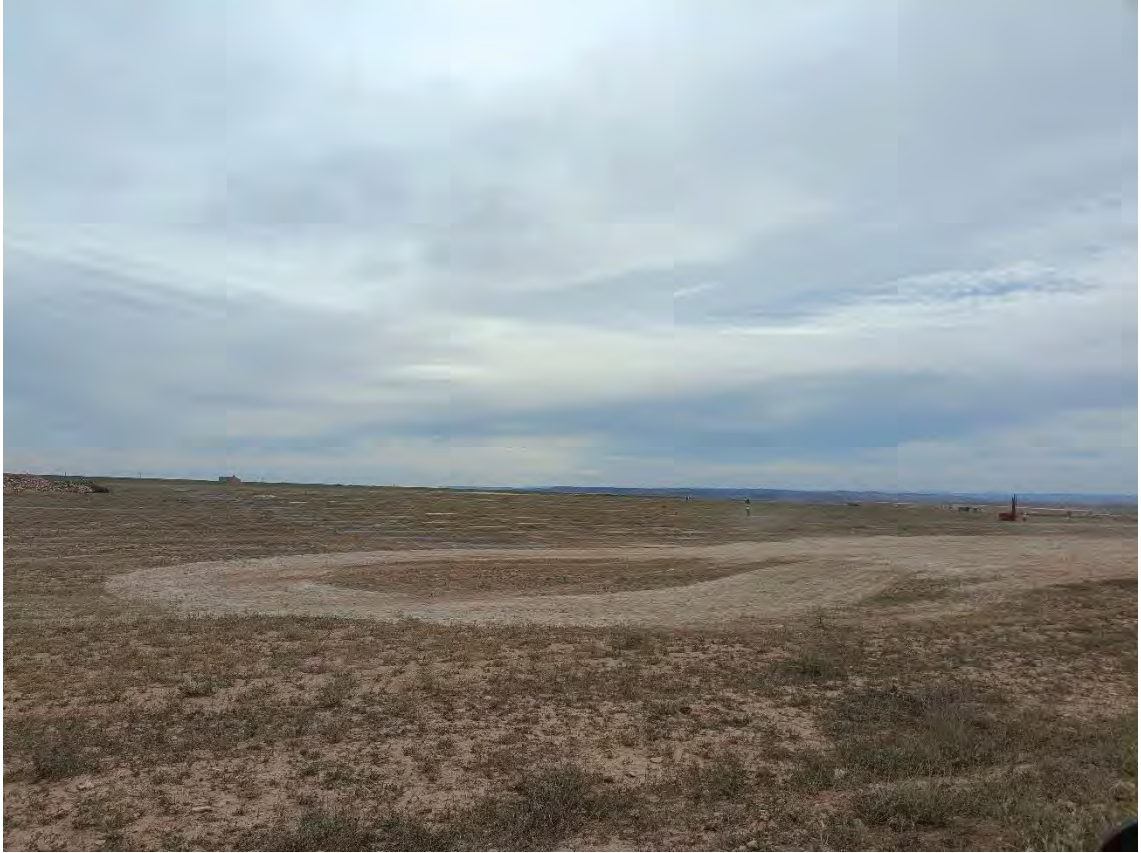
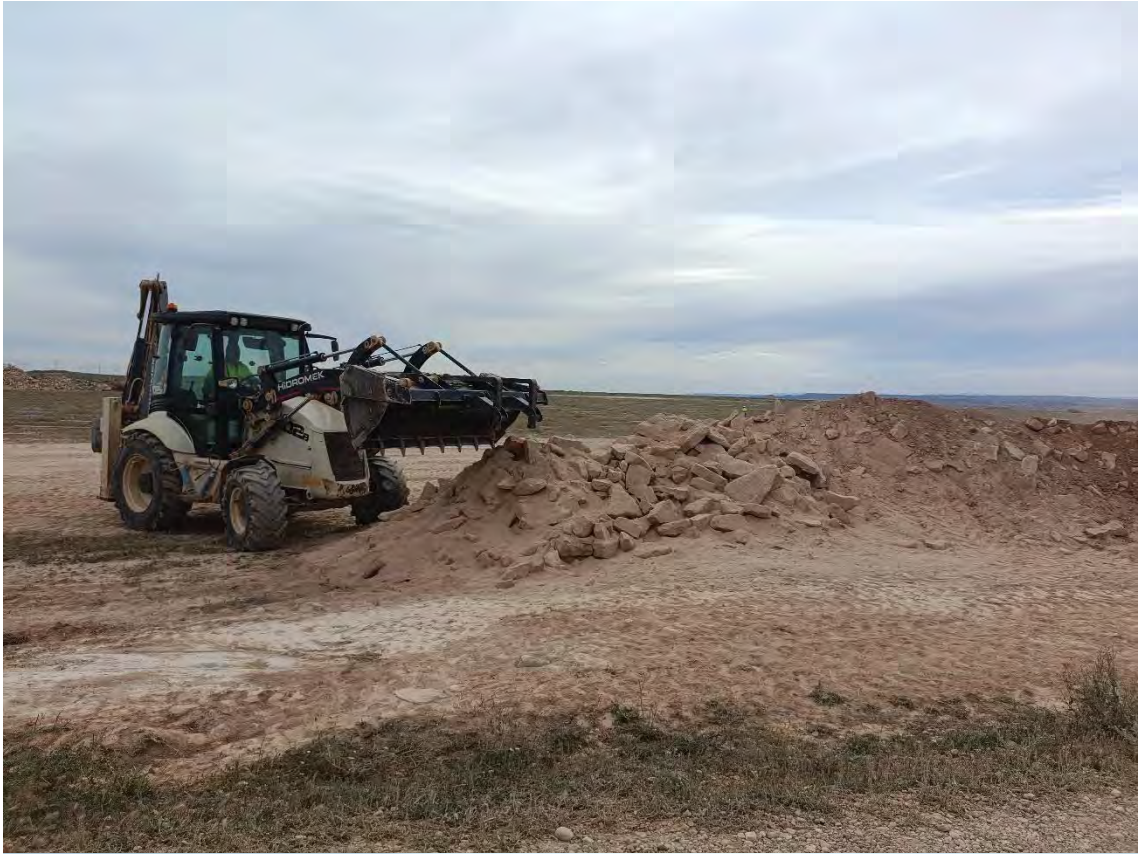
## Movimientos de tierra Castillos 2

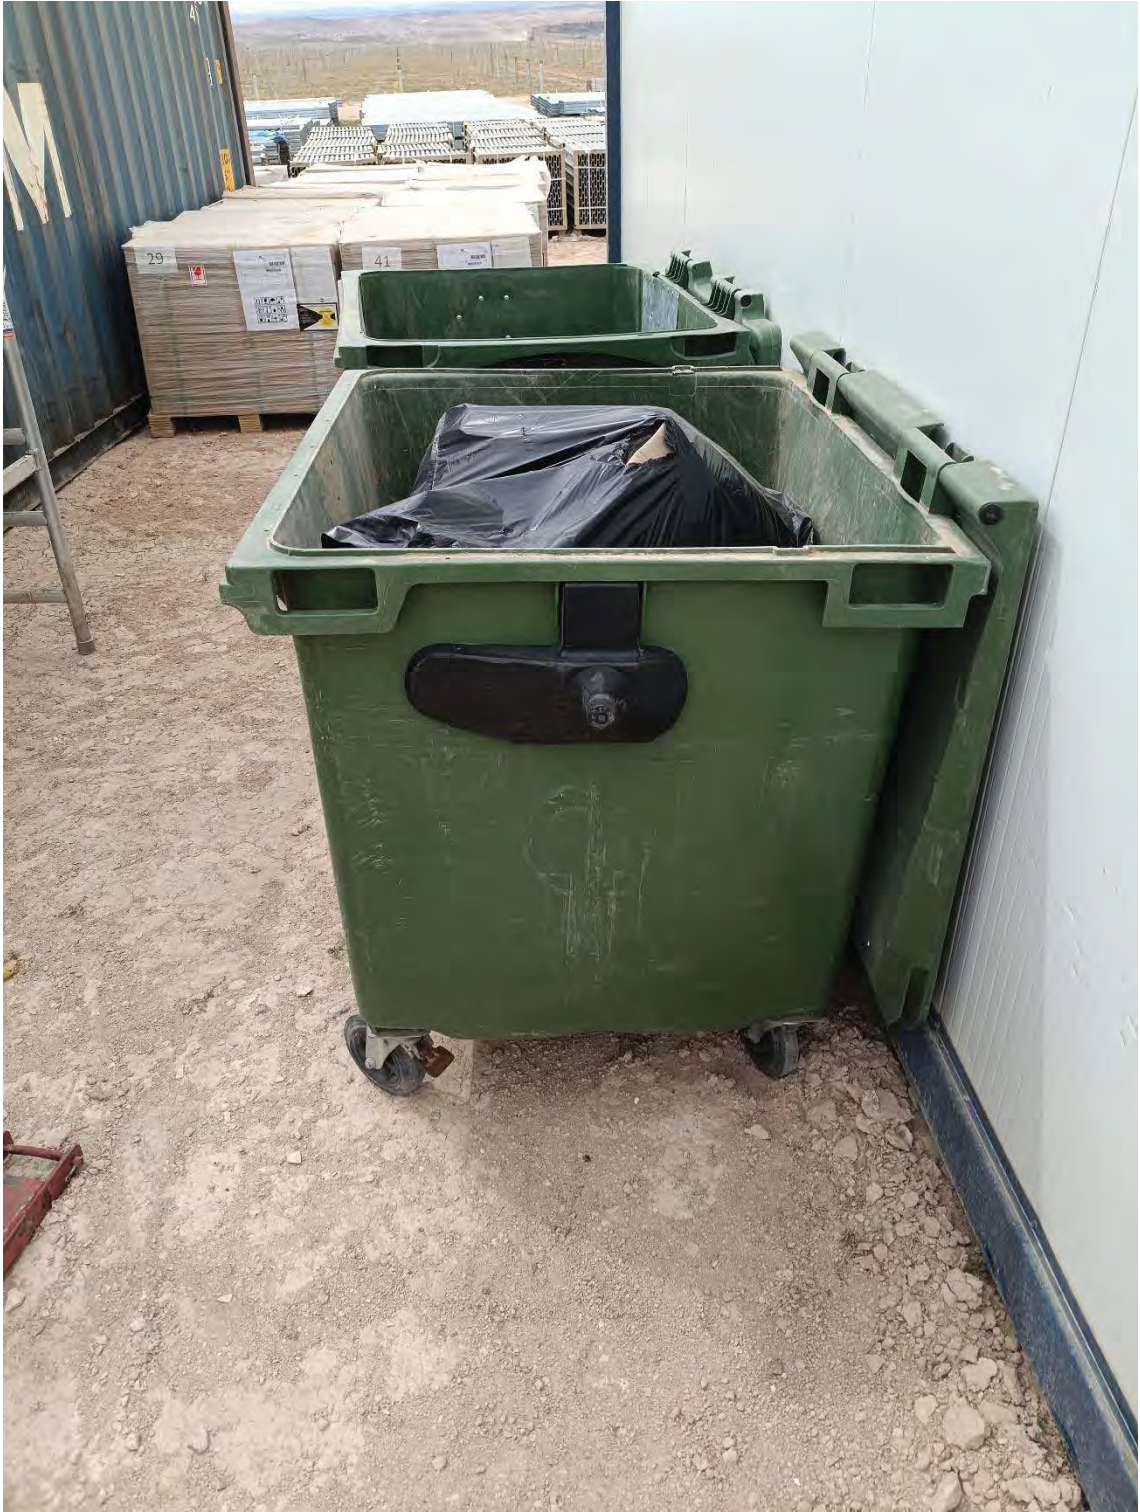
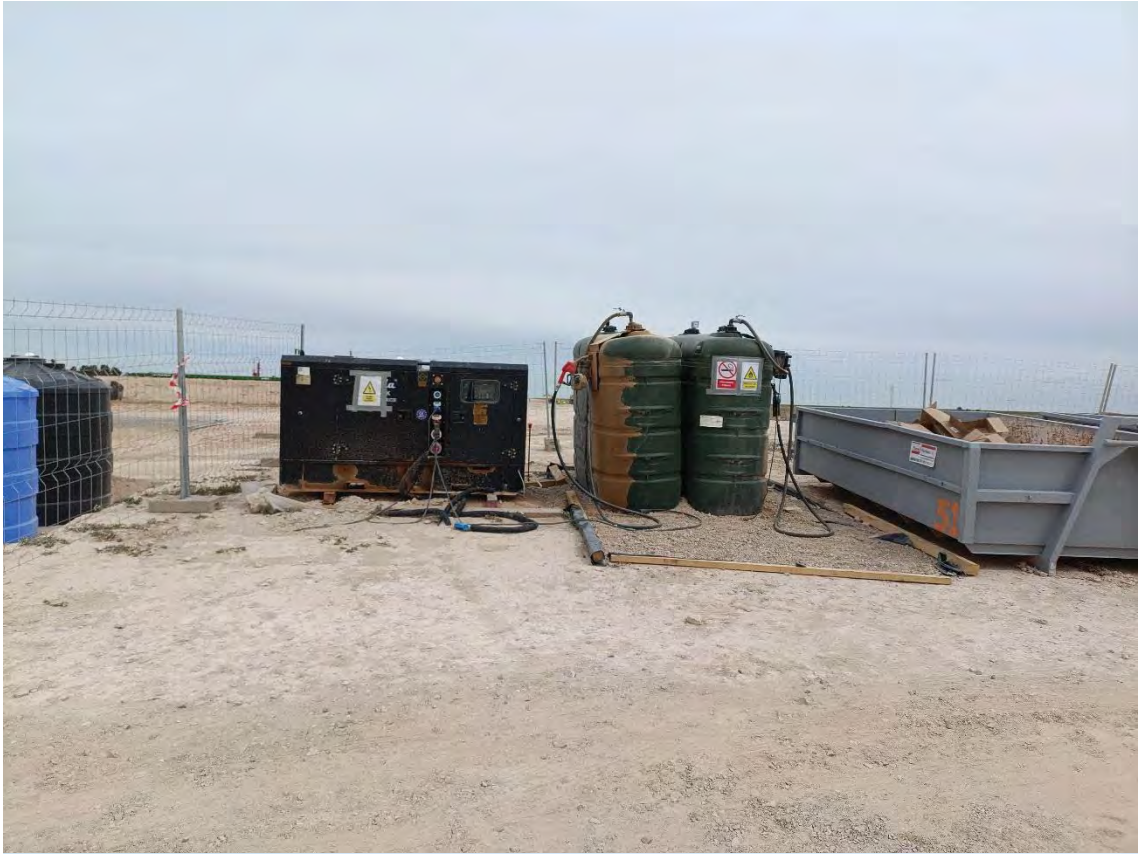
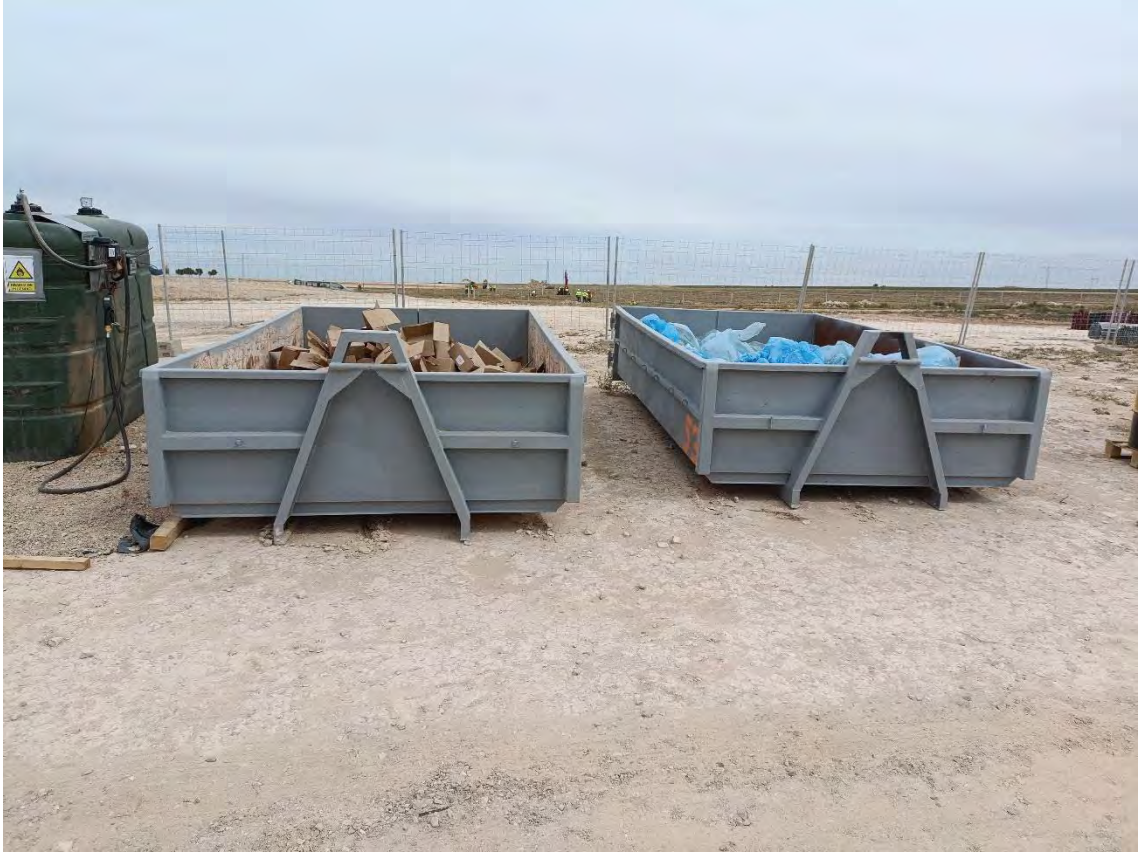
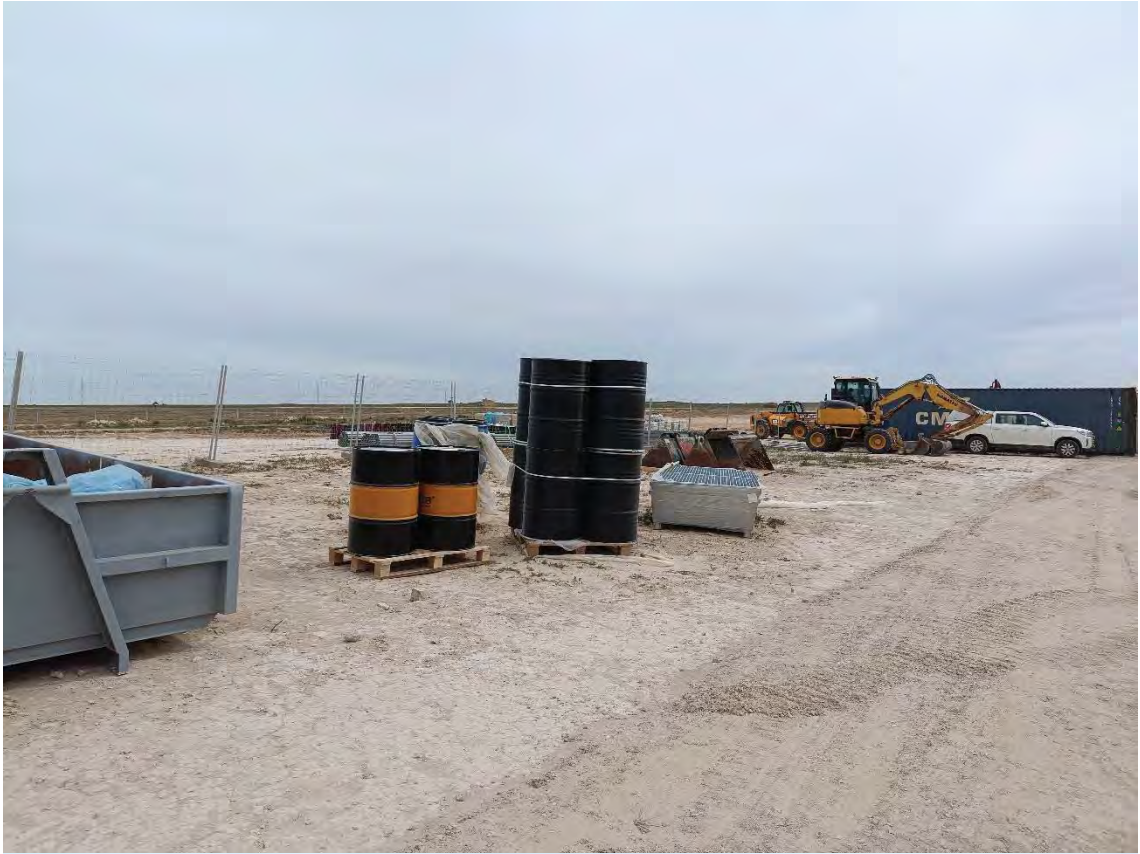
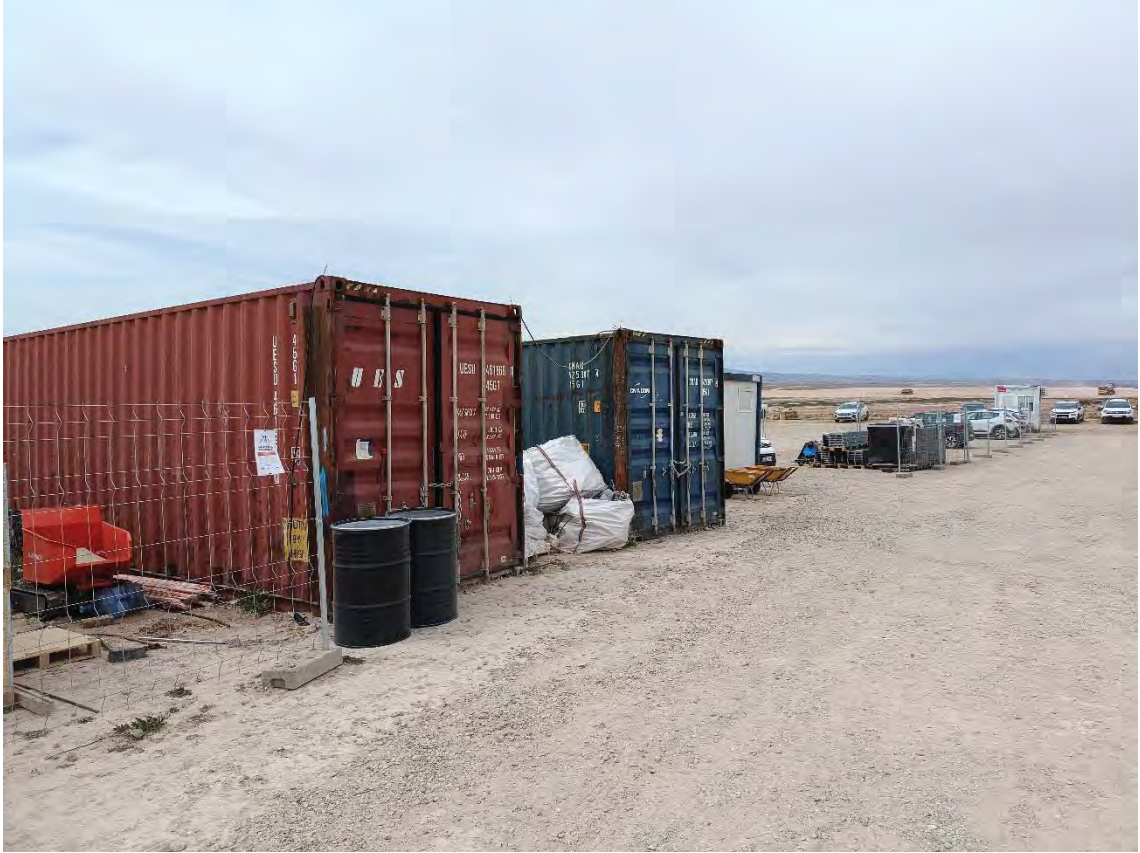
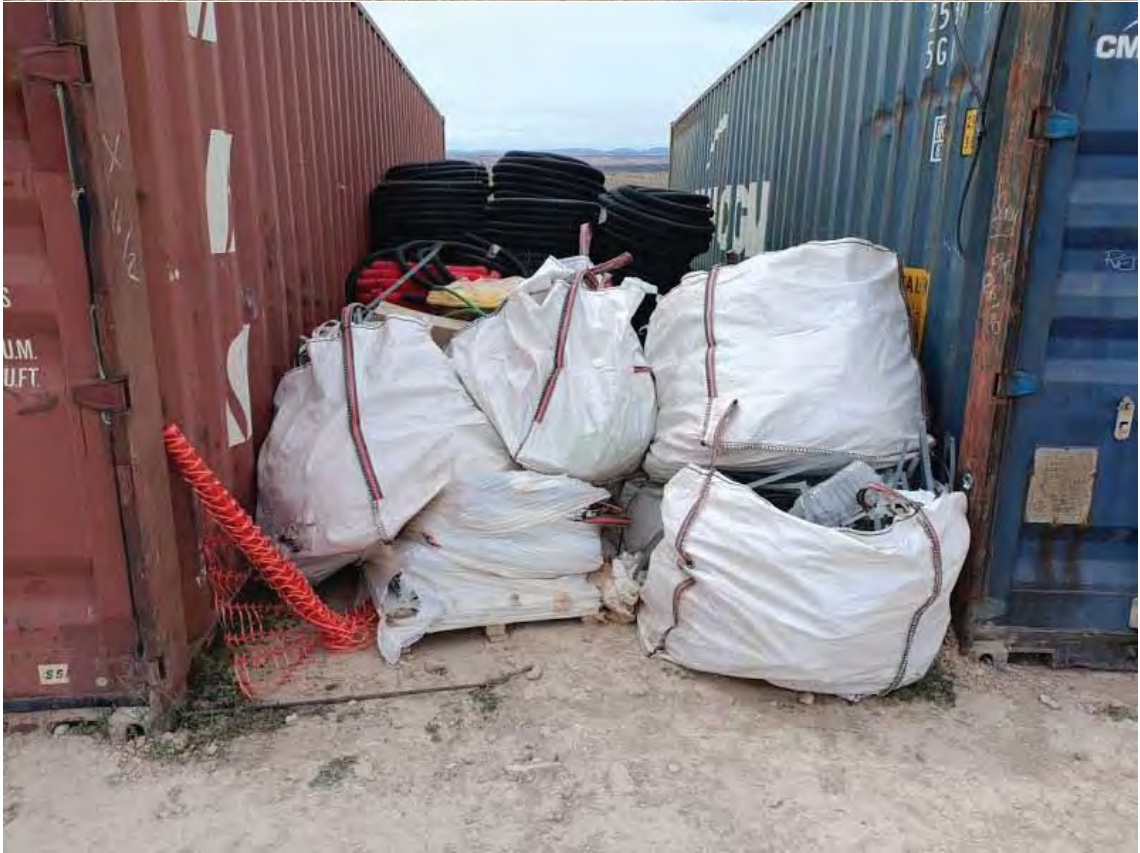
Zona de casetas y de residuos

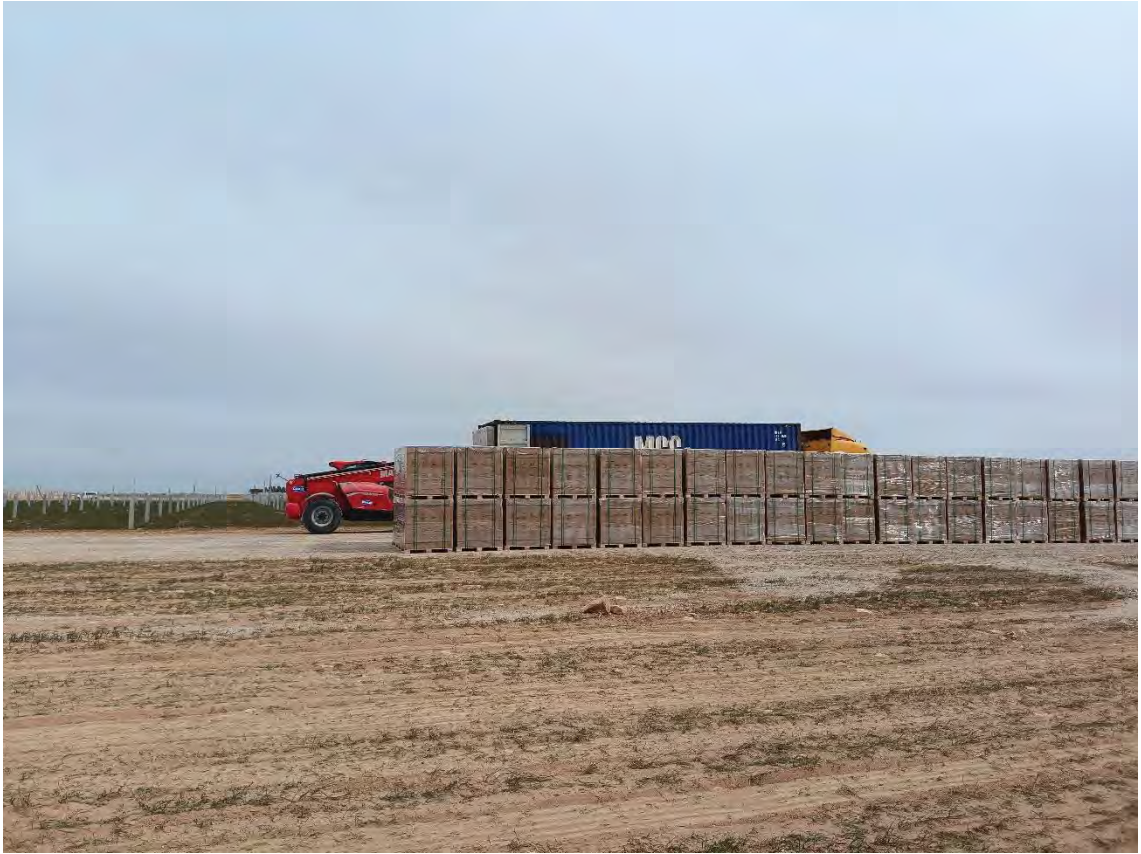
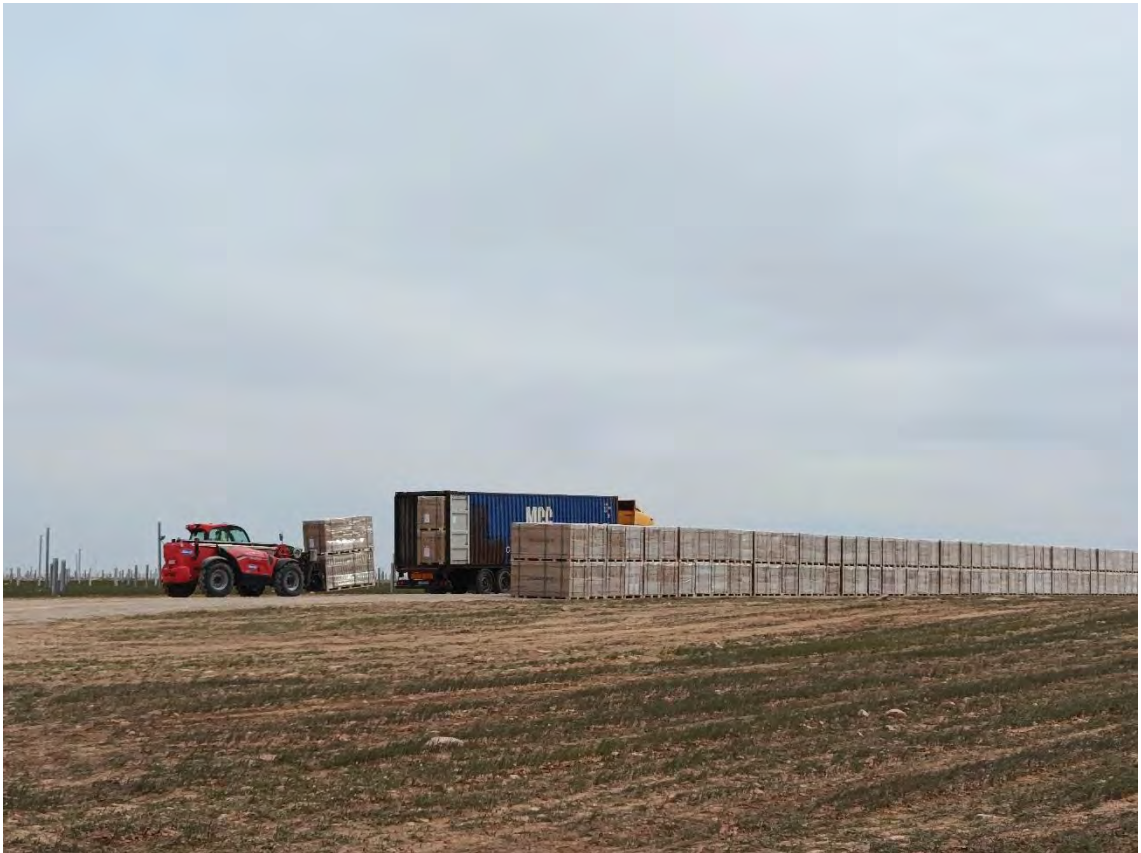
Acopio de placas solares:
