### PLANTA SOLAR FOTOVOLTAICA CASTILLO 2 Y SUS INFRAESTRUCTURAS DE EVACUACIÓN

Dirección Ambiental de Obra

Informe mensual Nº 2 (Abril 2024)

Castelnou (Teruel)

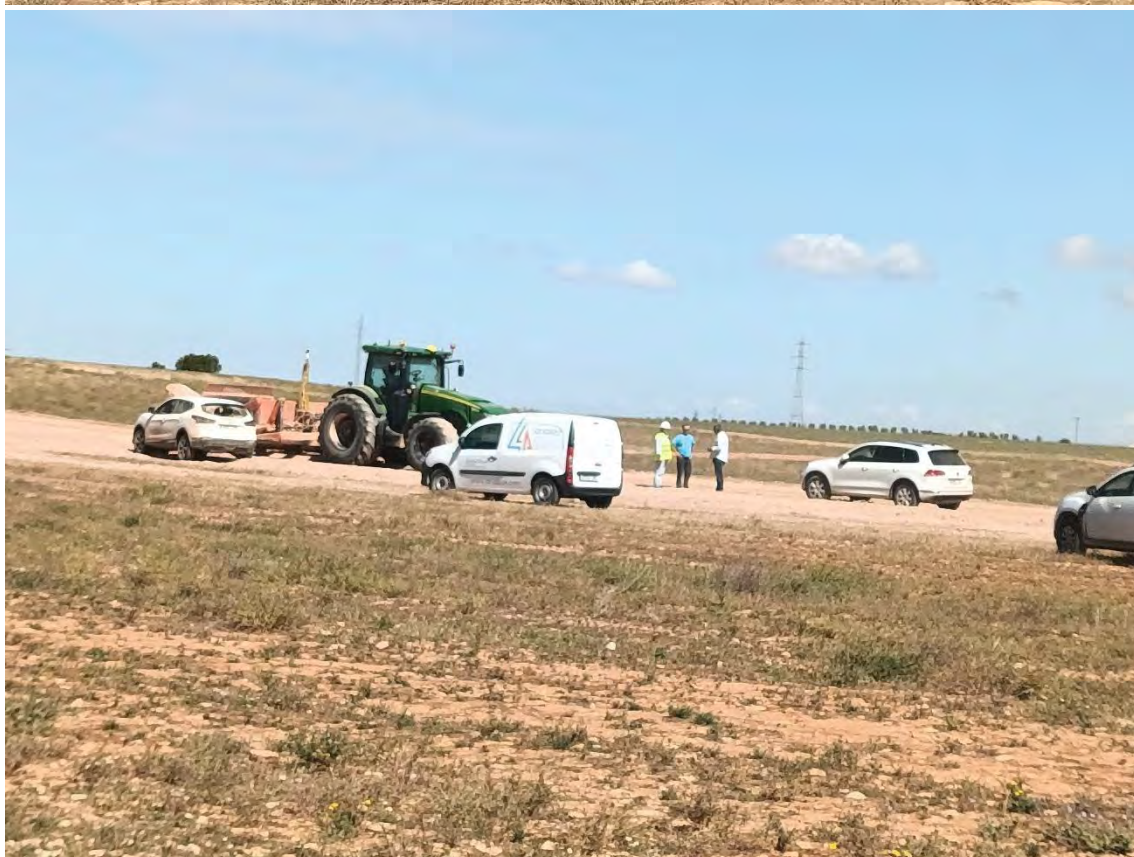
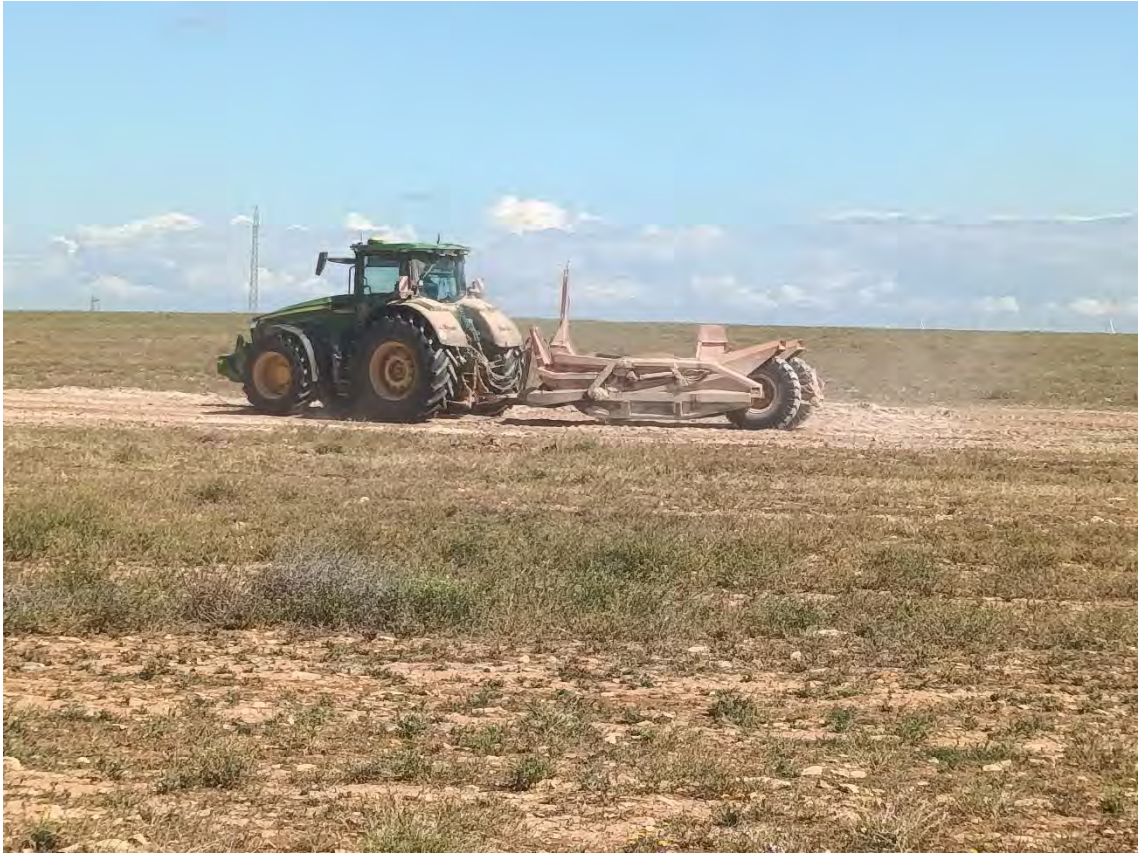
Movimientos de tierra Castillo 2

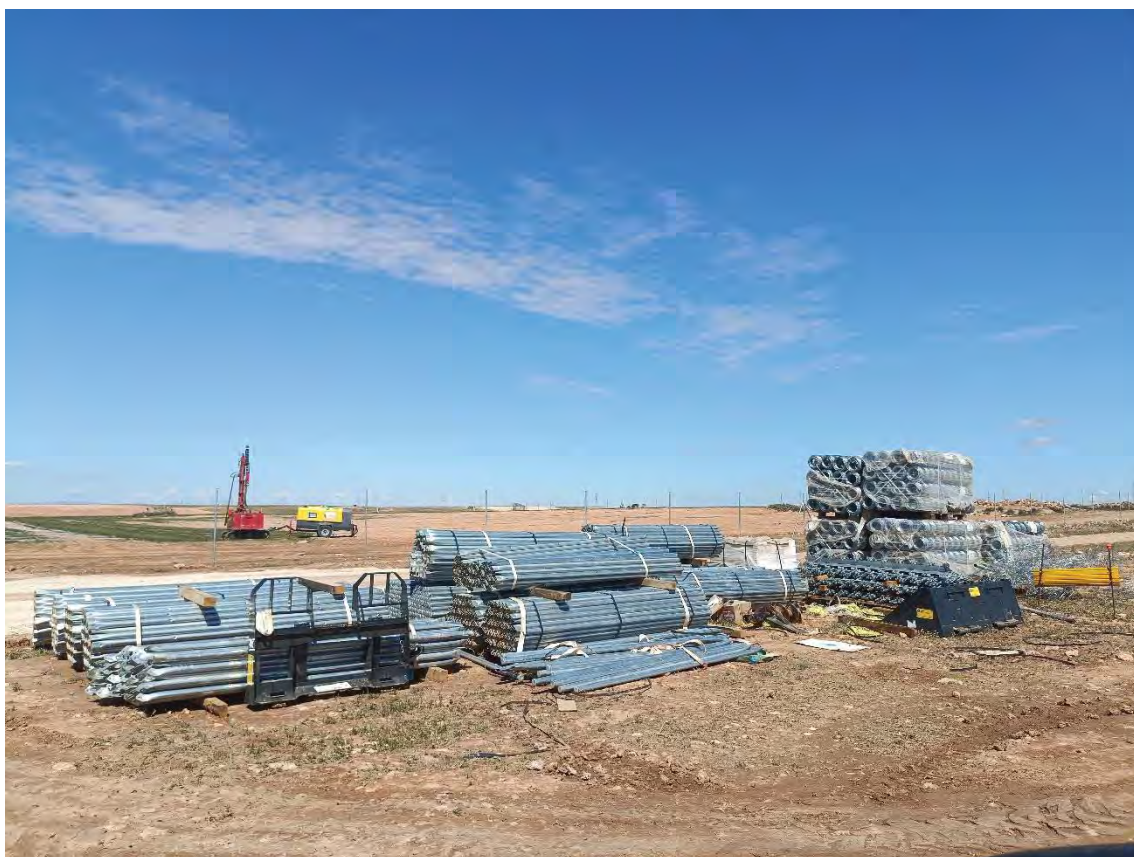
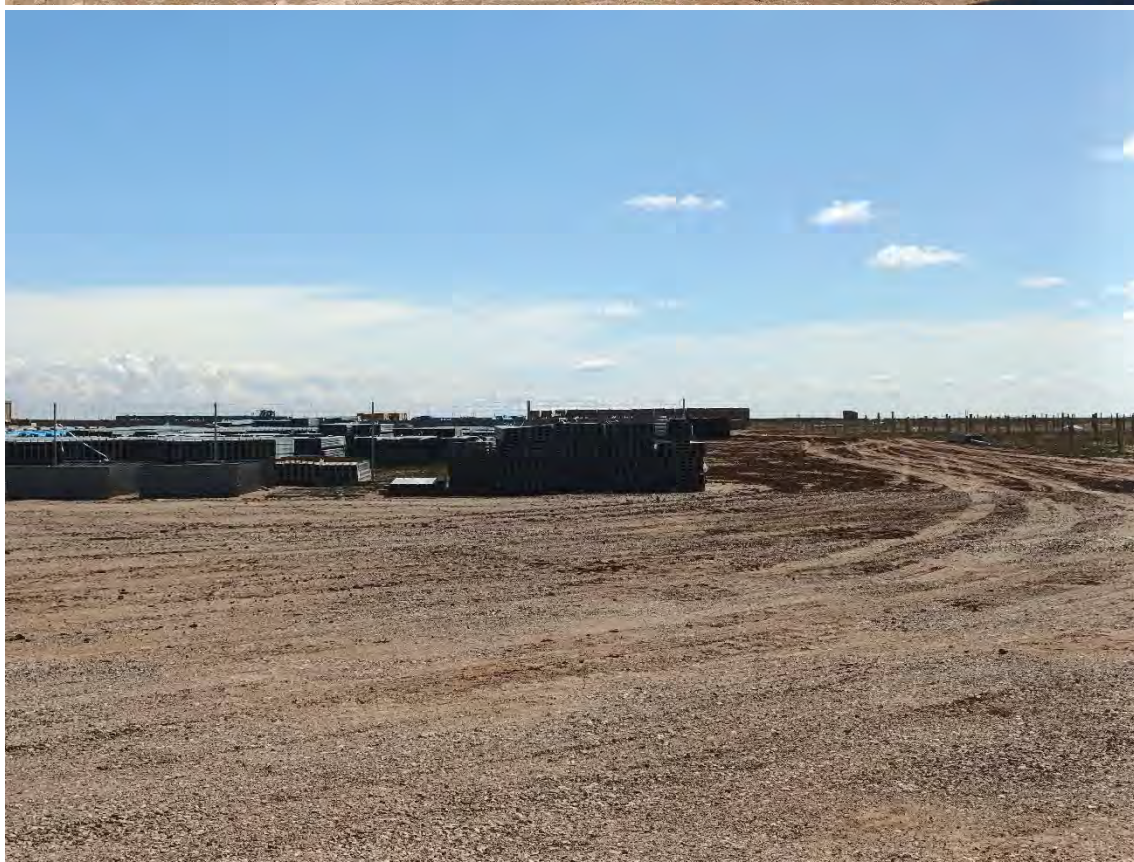
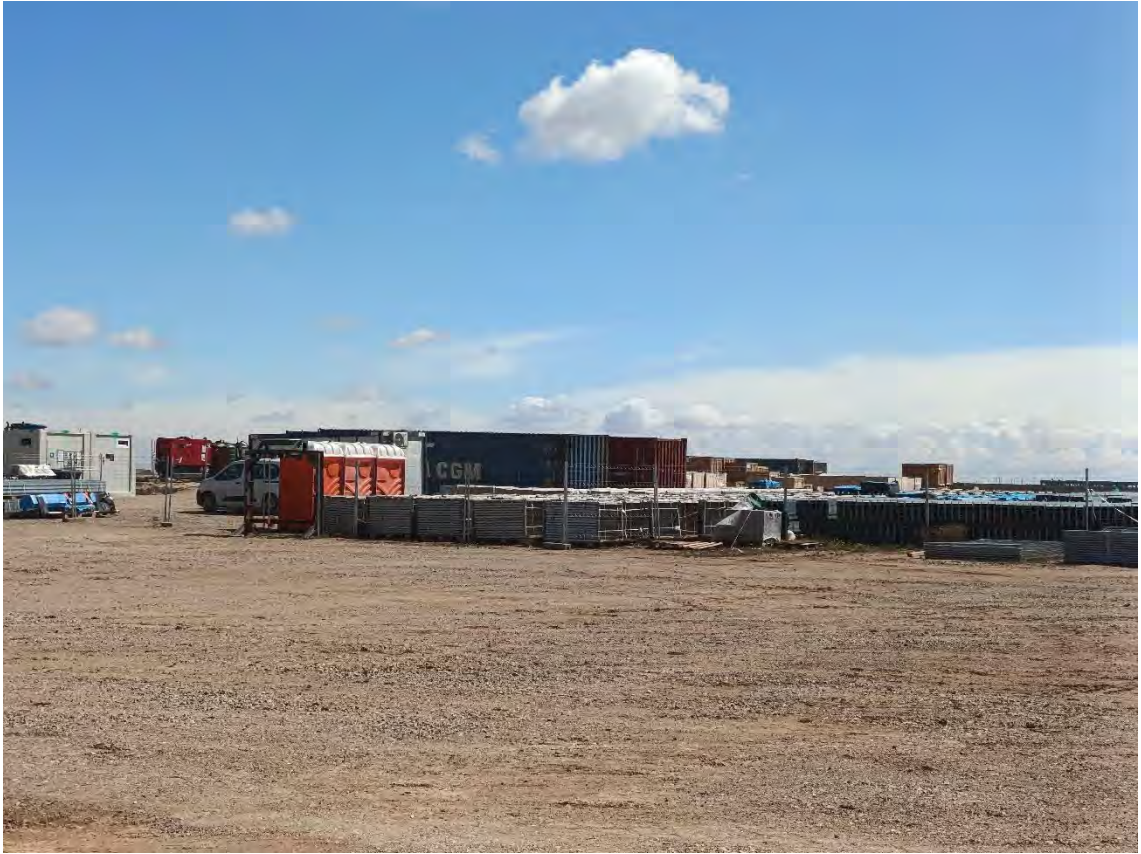
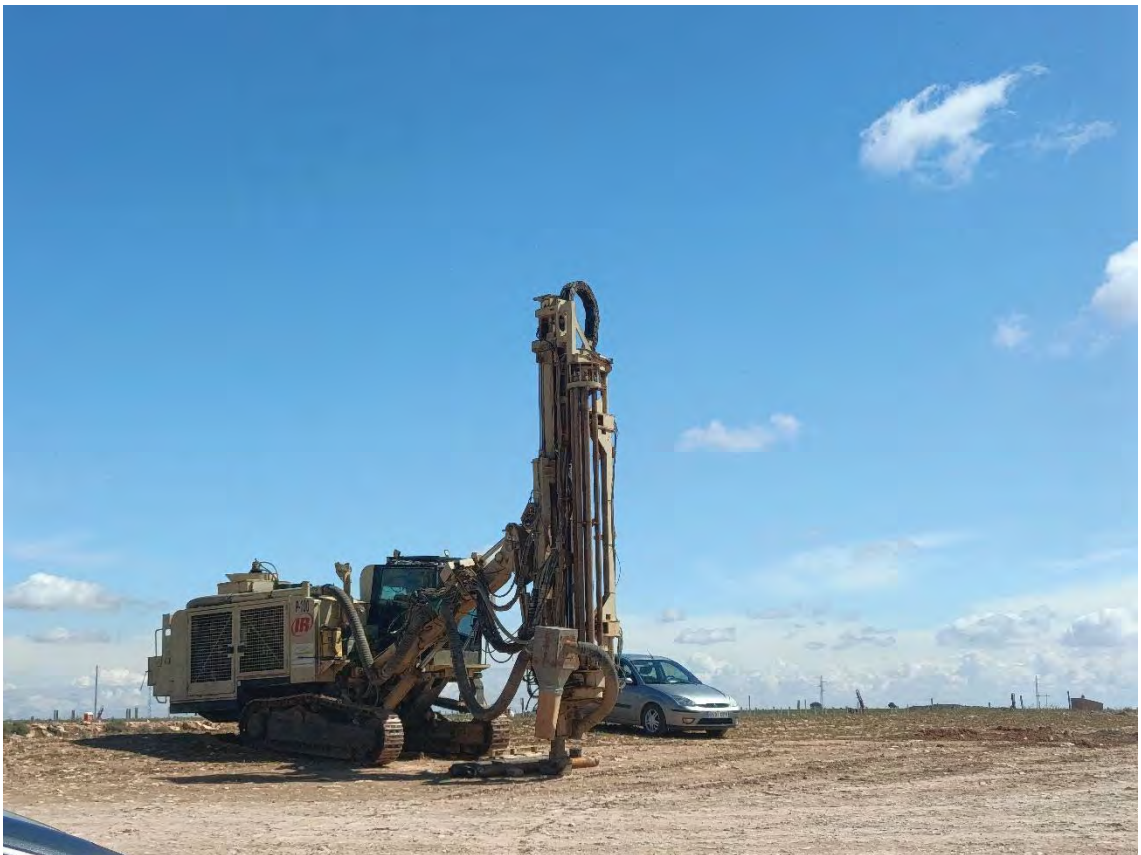
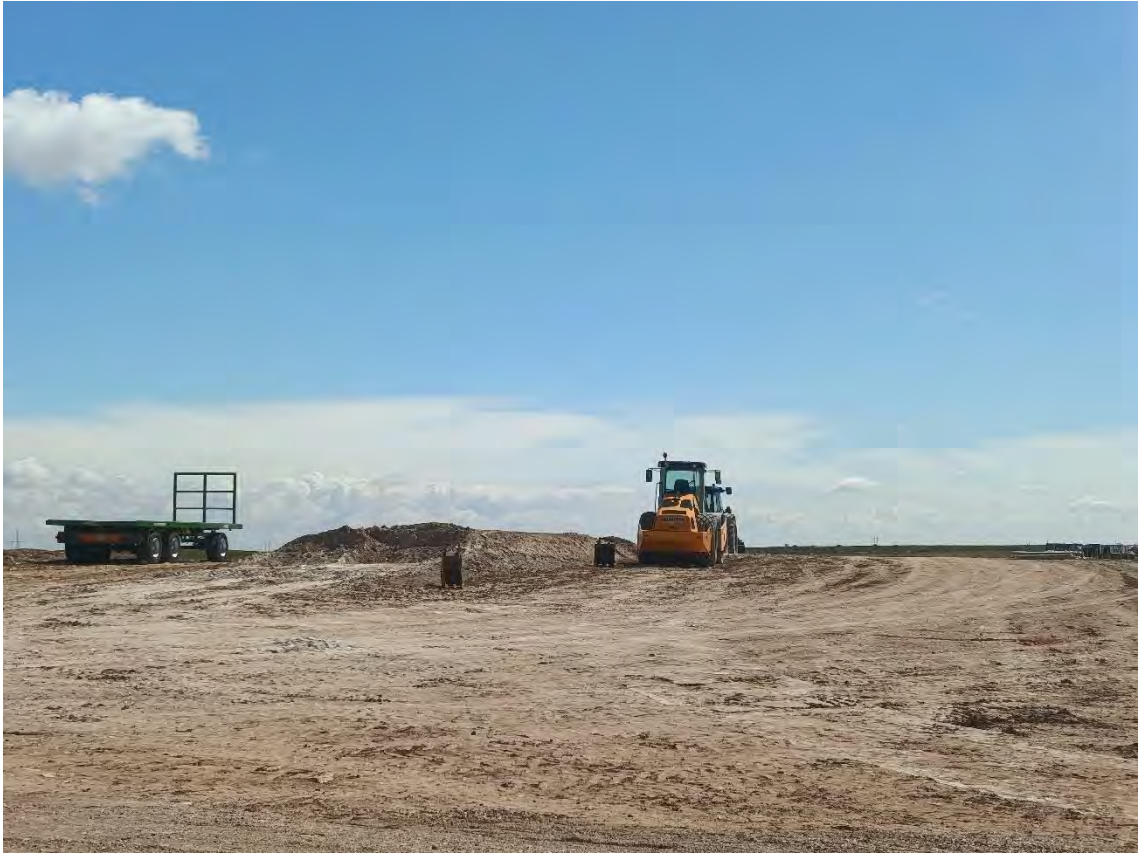
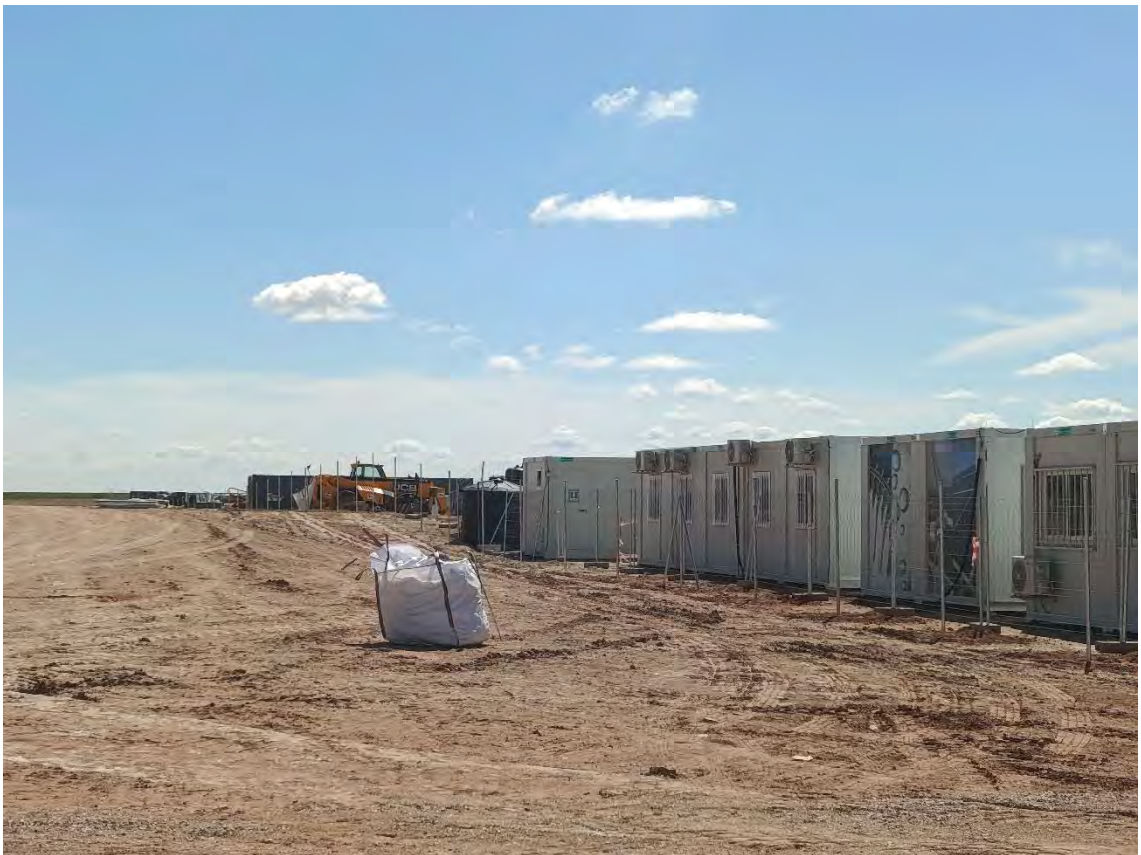
Zona de casetas y de residuos

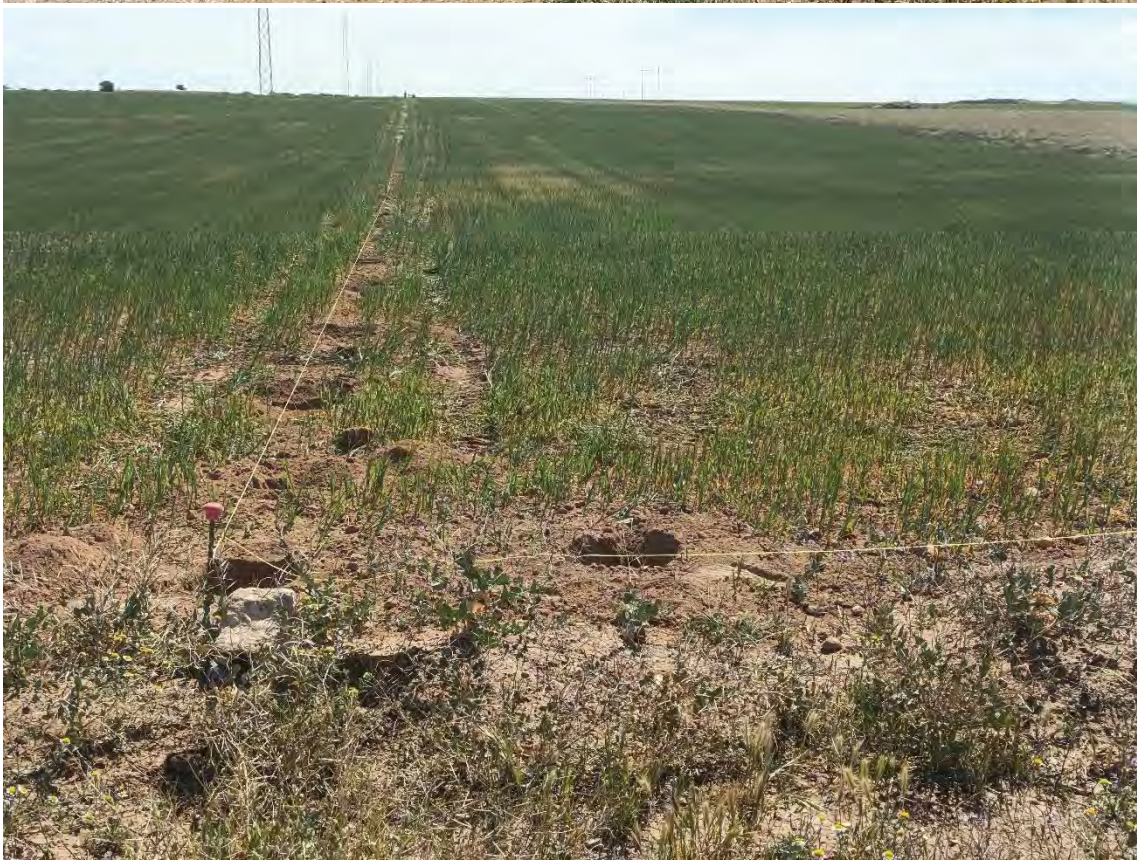
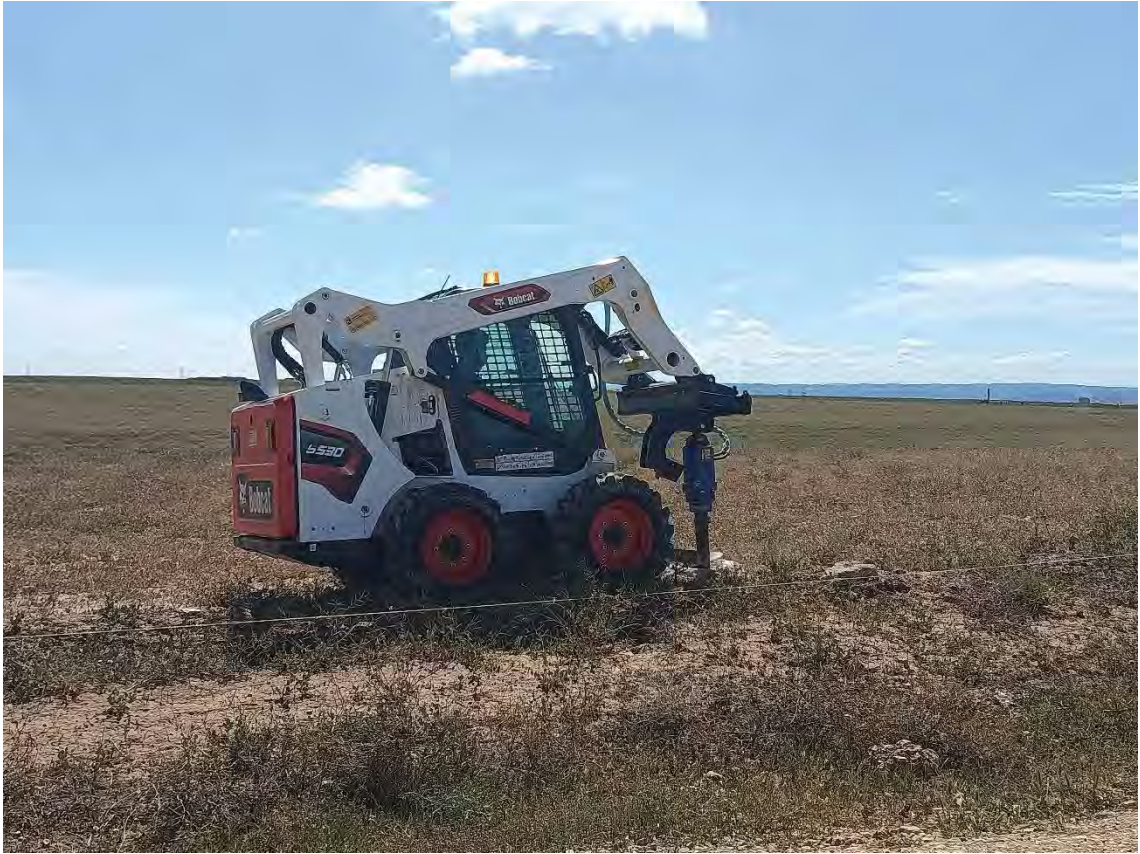
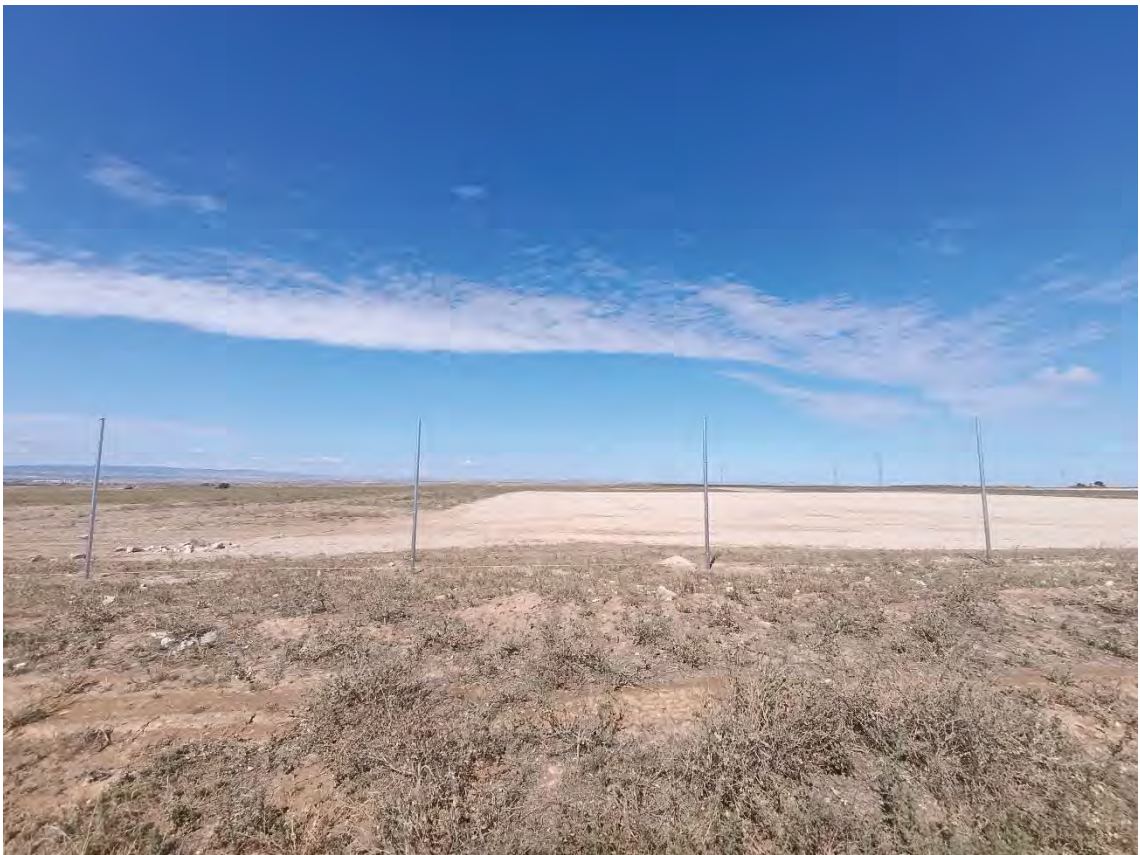
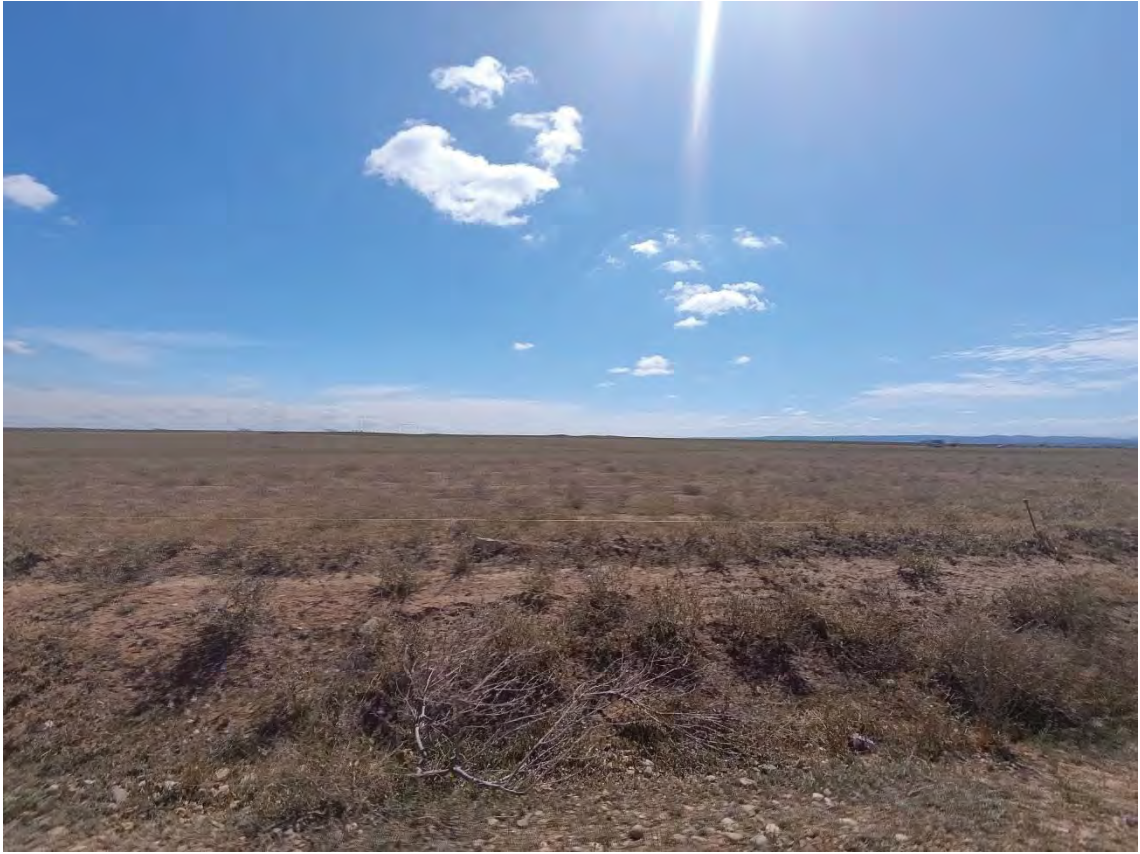
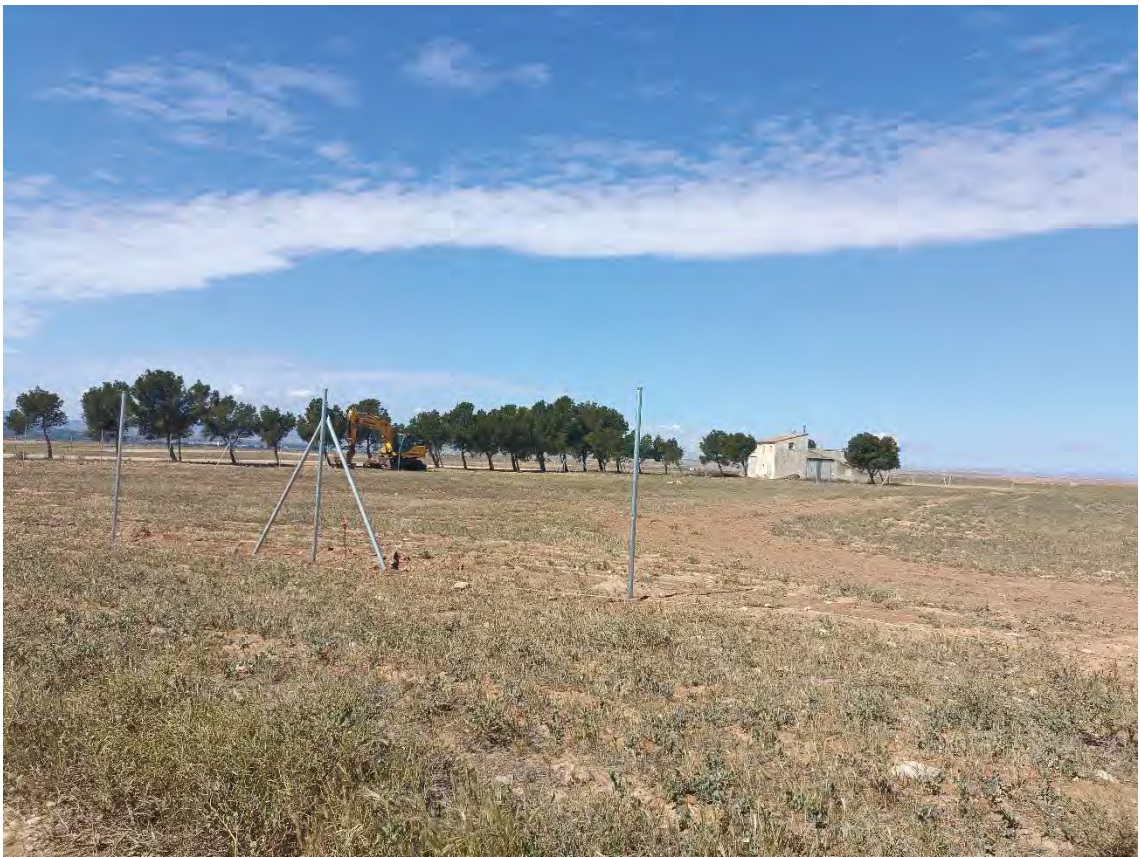
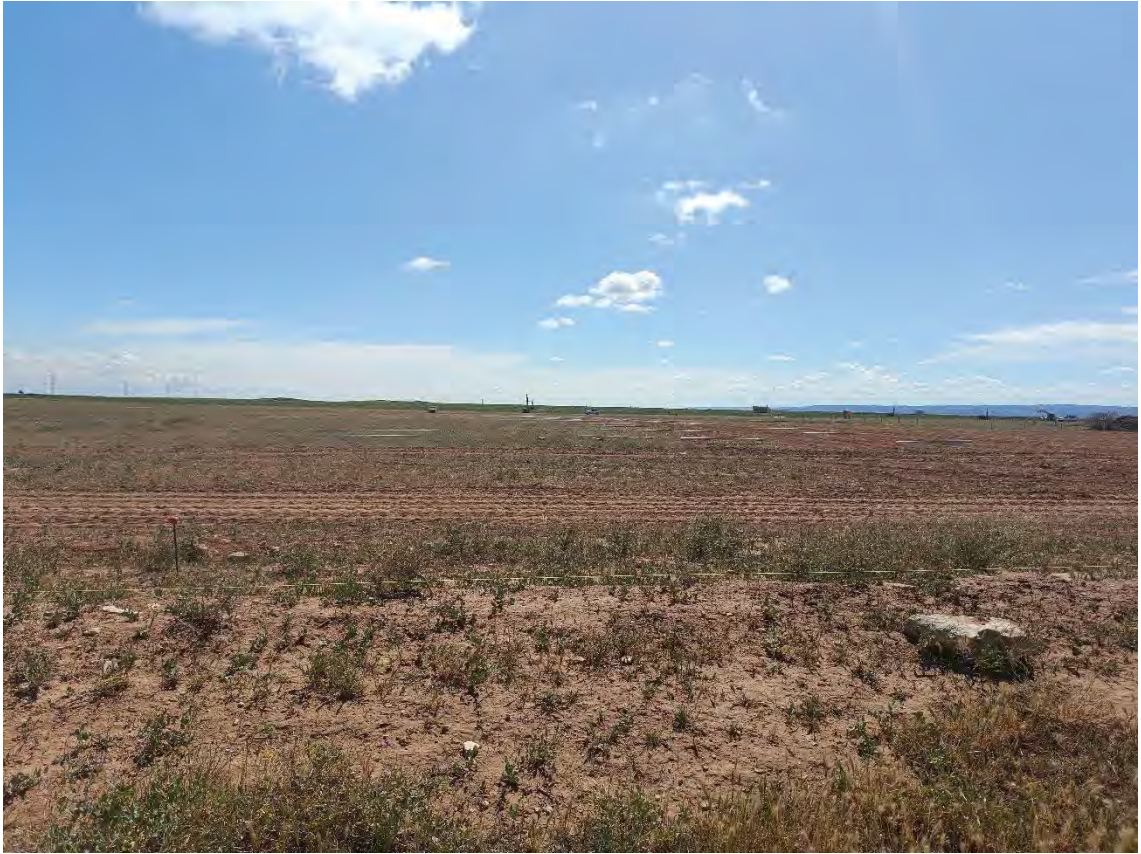
Hincado y vallado Castillo 2:

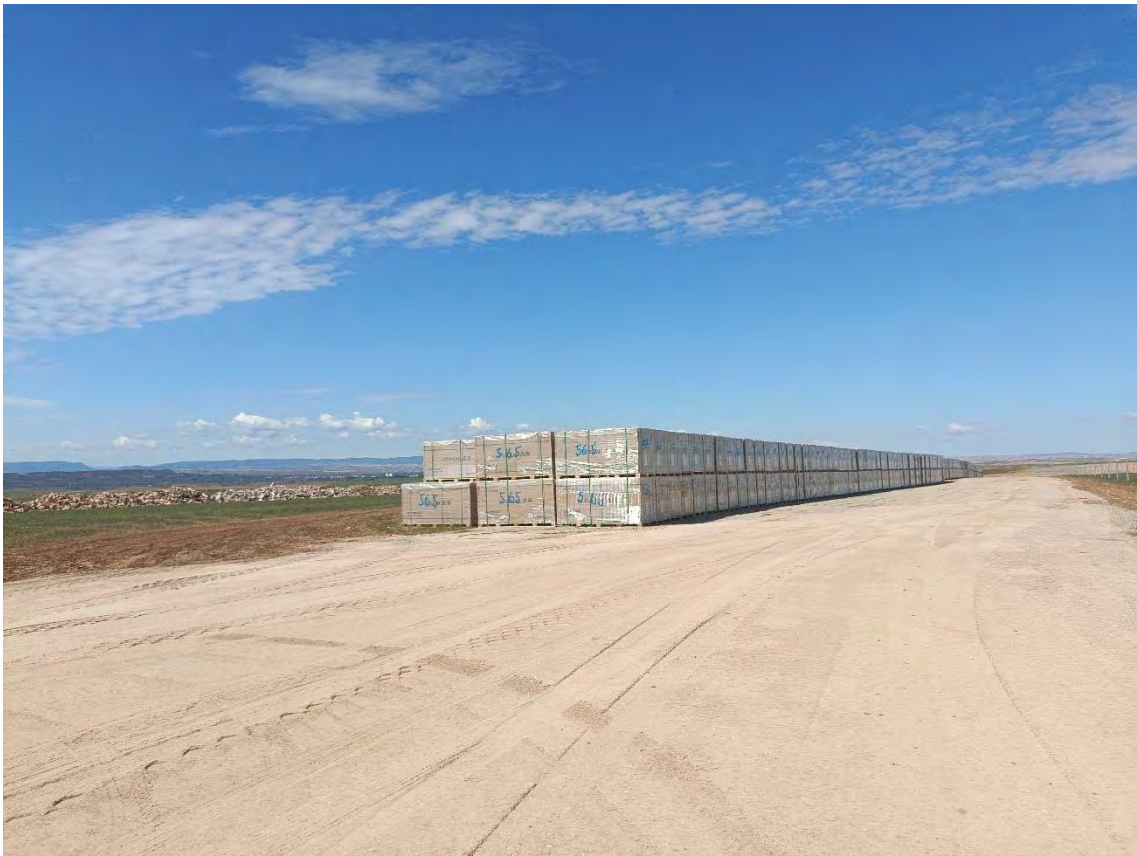
Acopio de placas solares:

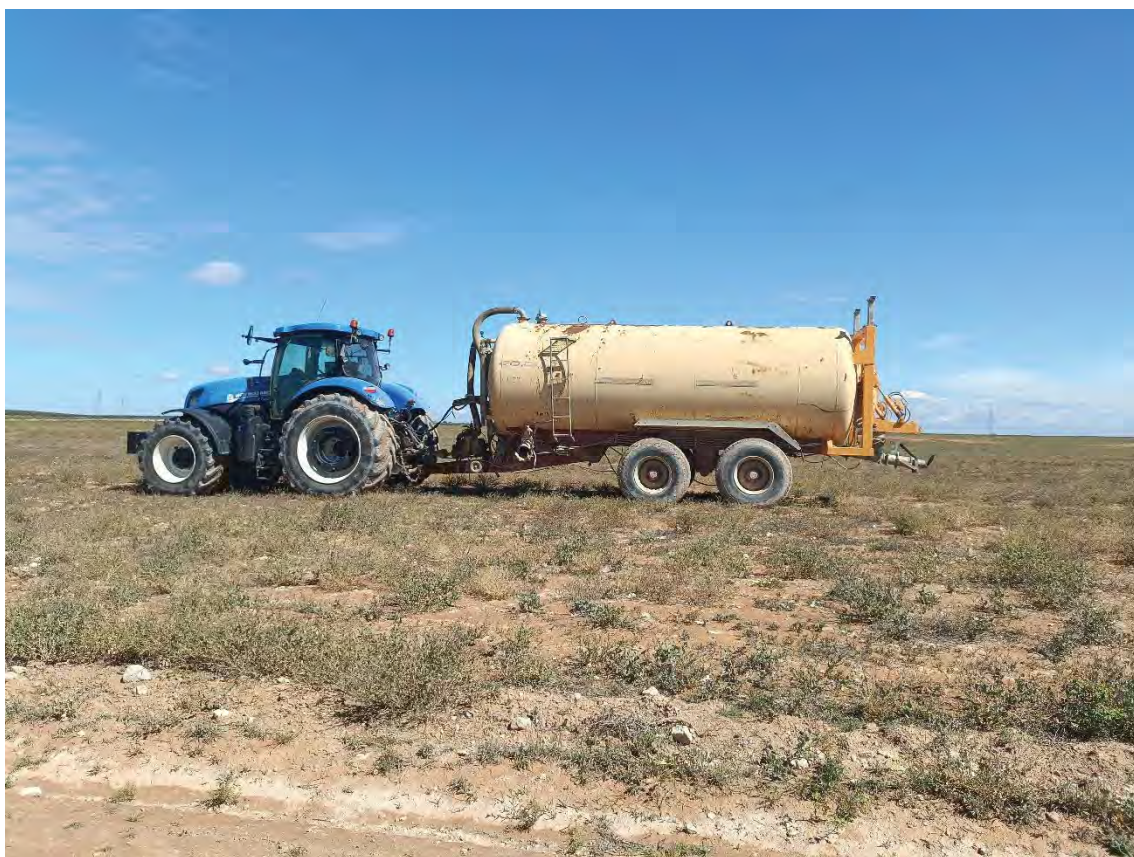
Cuba de agua:
