ISC Greenfield 8, S.L.

PLANTA SOLAR FOTOVOLTAICA CASTILLO 2 Y SUS INFRAESTRUCTURAS DE EVACUACIÓN

Dirección Ambiental de Obra

Informe mensual Nº 3 (Mayo 2024)

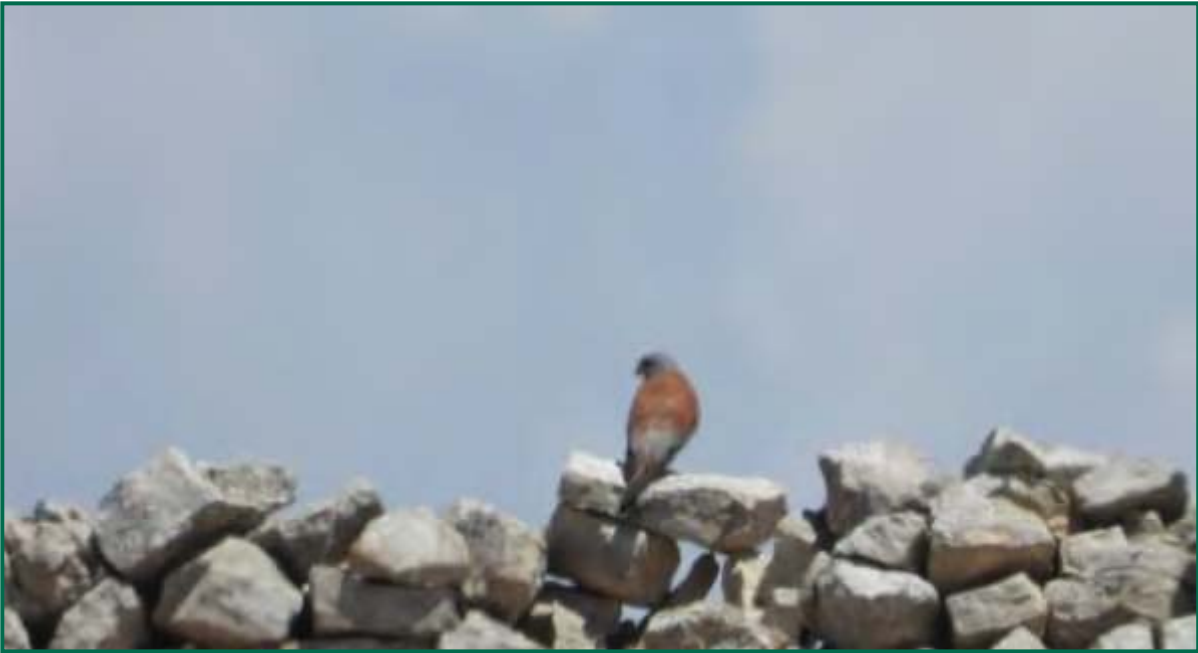
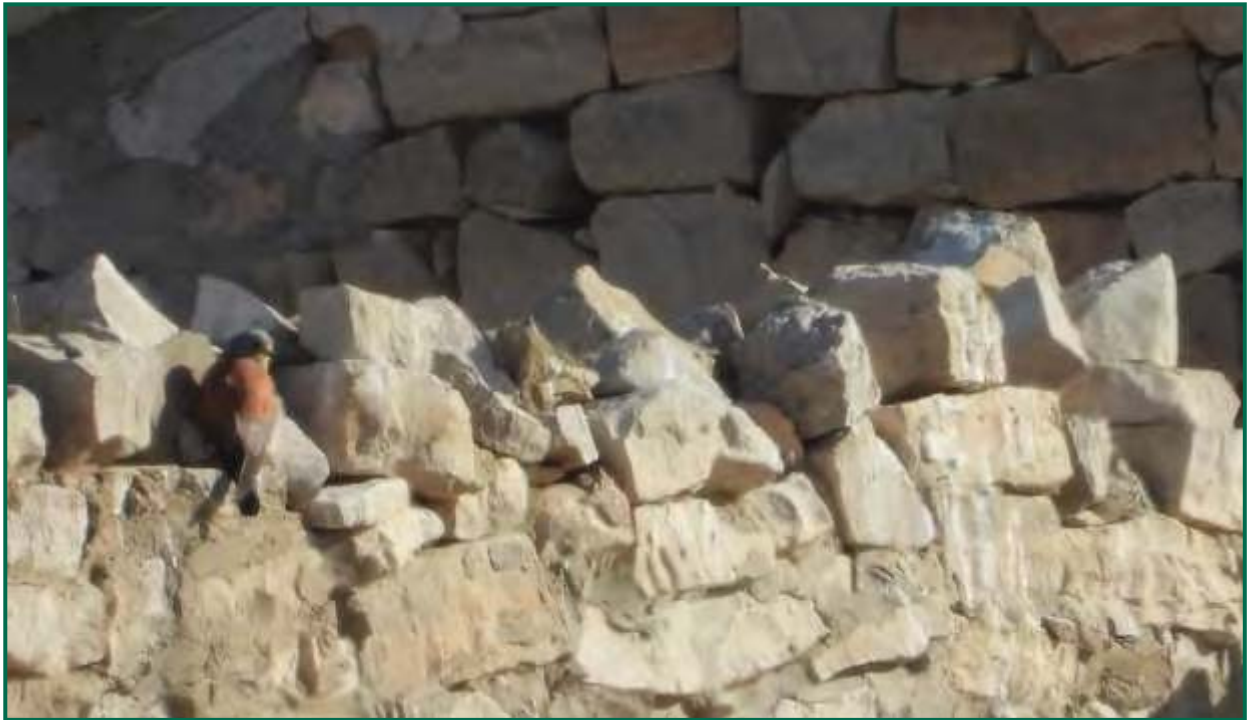
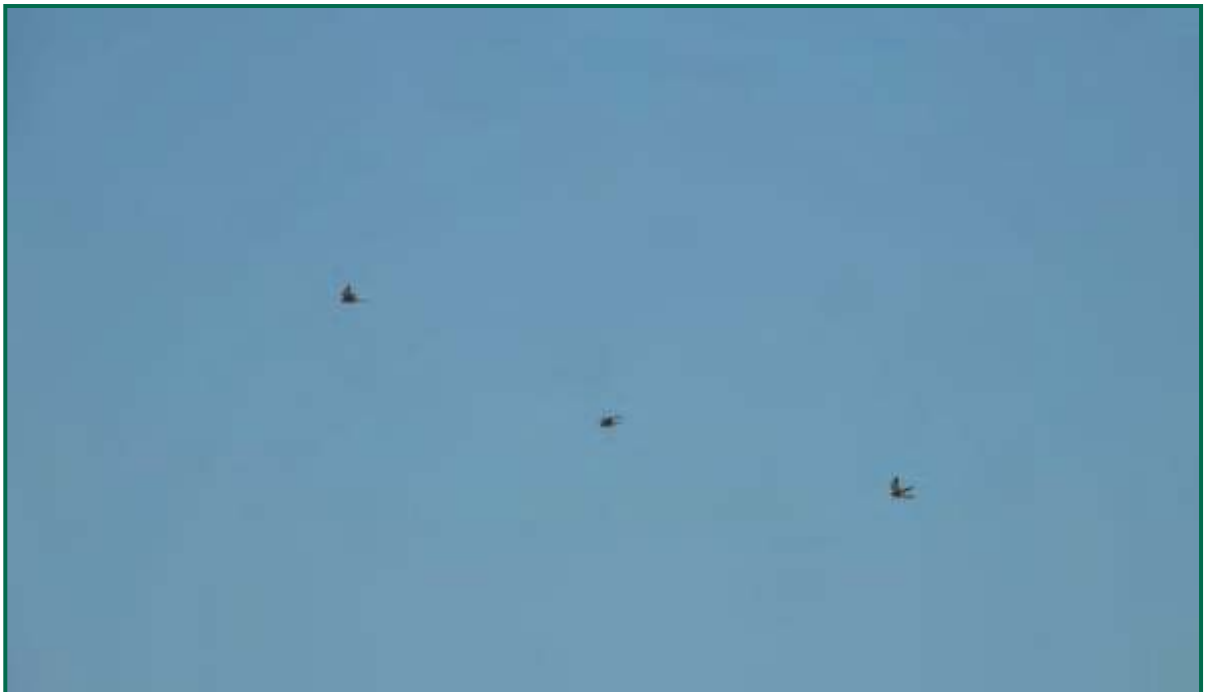
Fotografías del cernícalo primilla en la Paridera de Cantalobos:

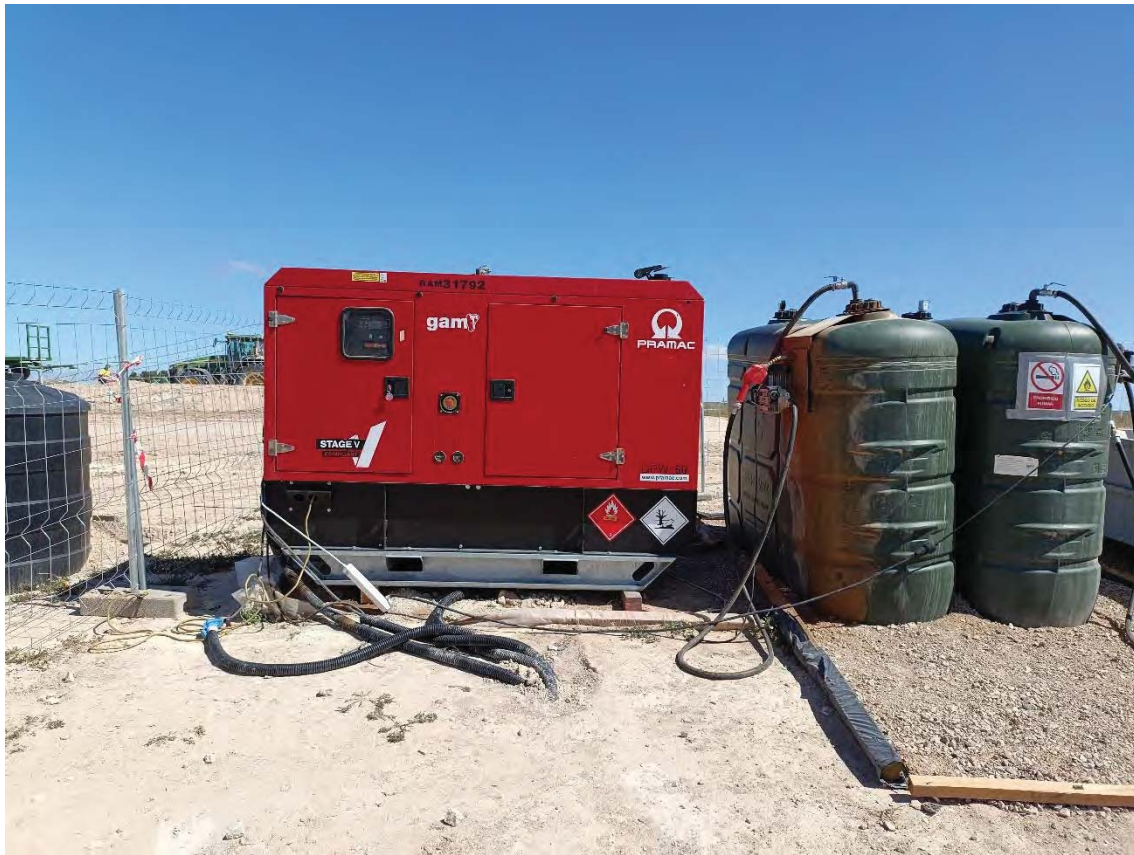
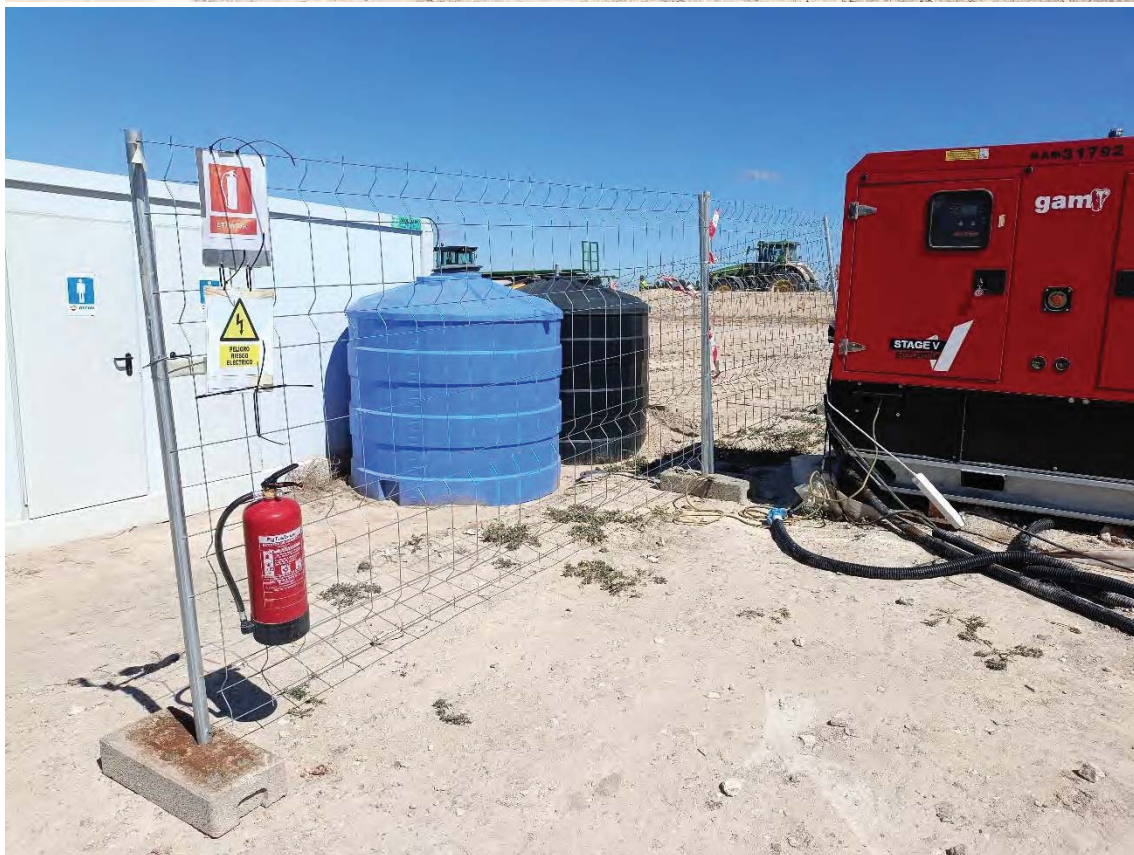
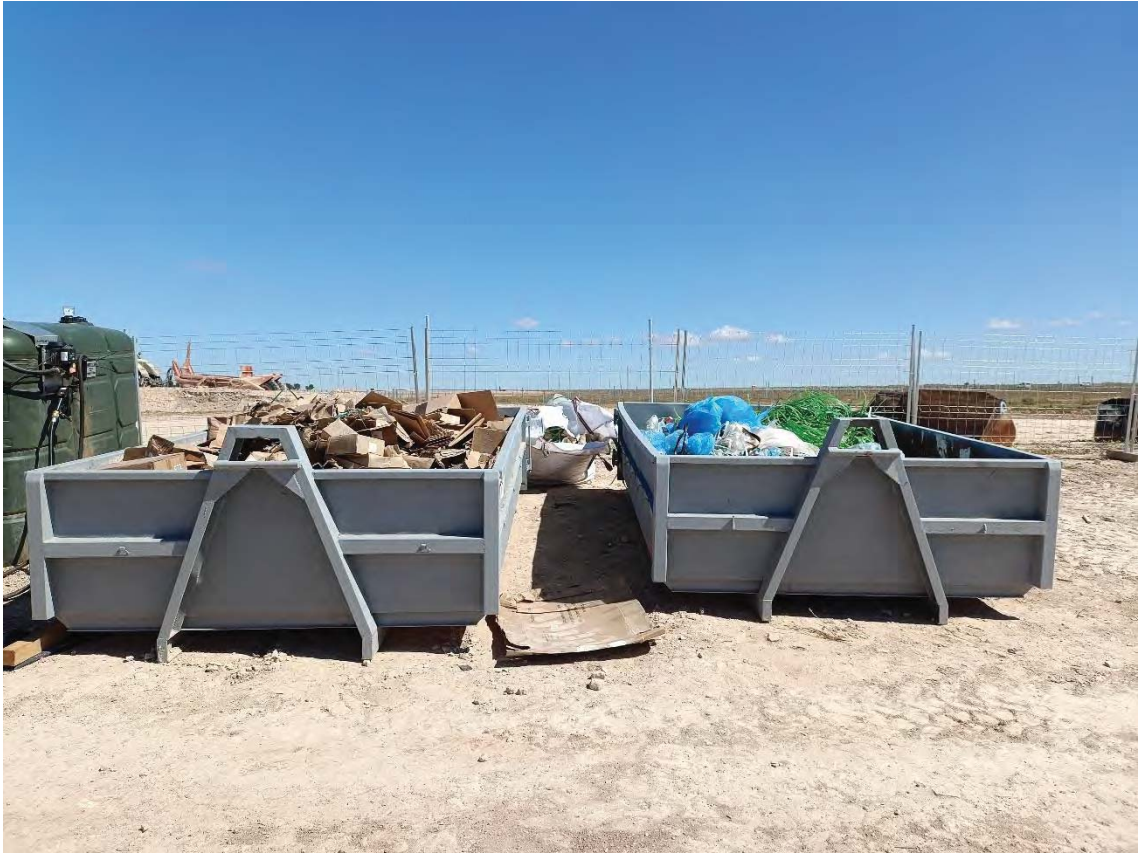
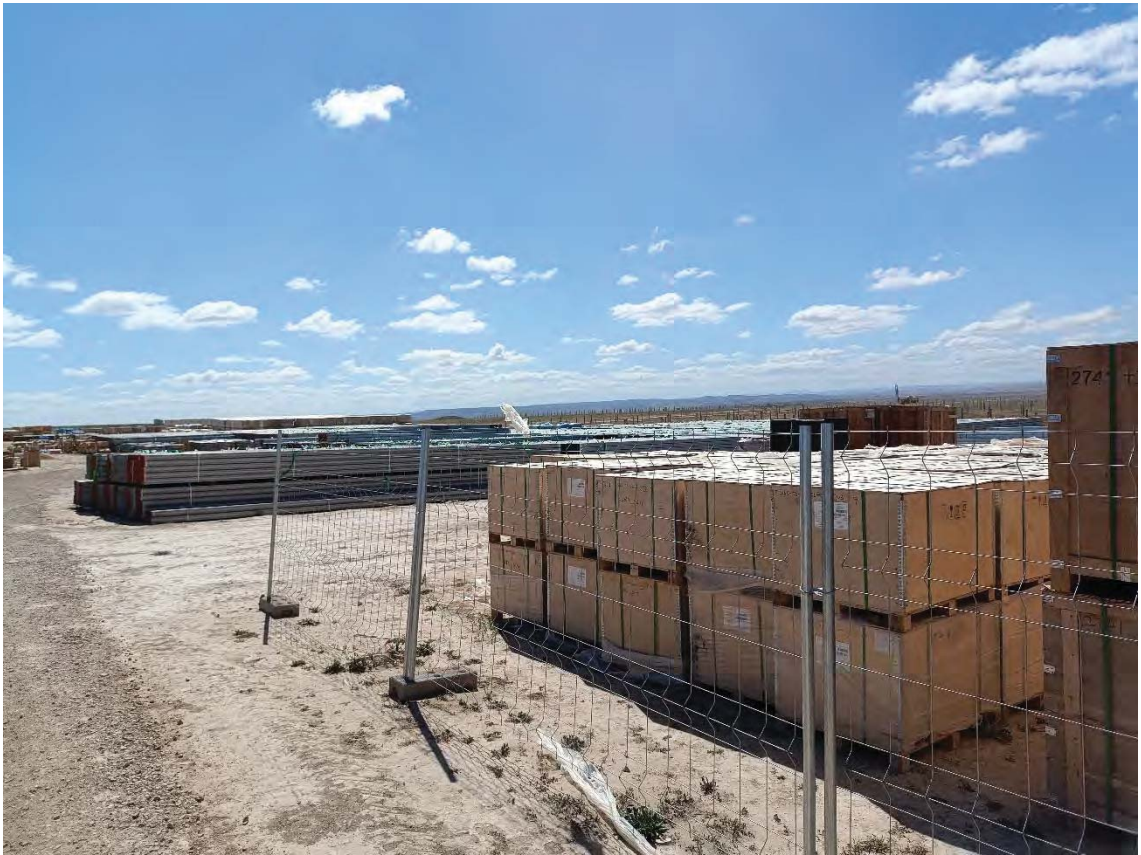
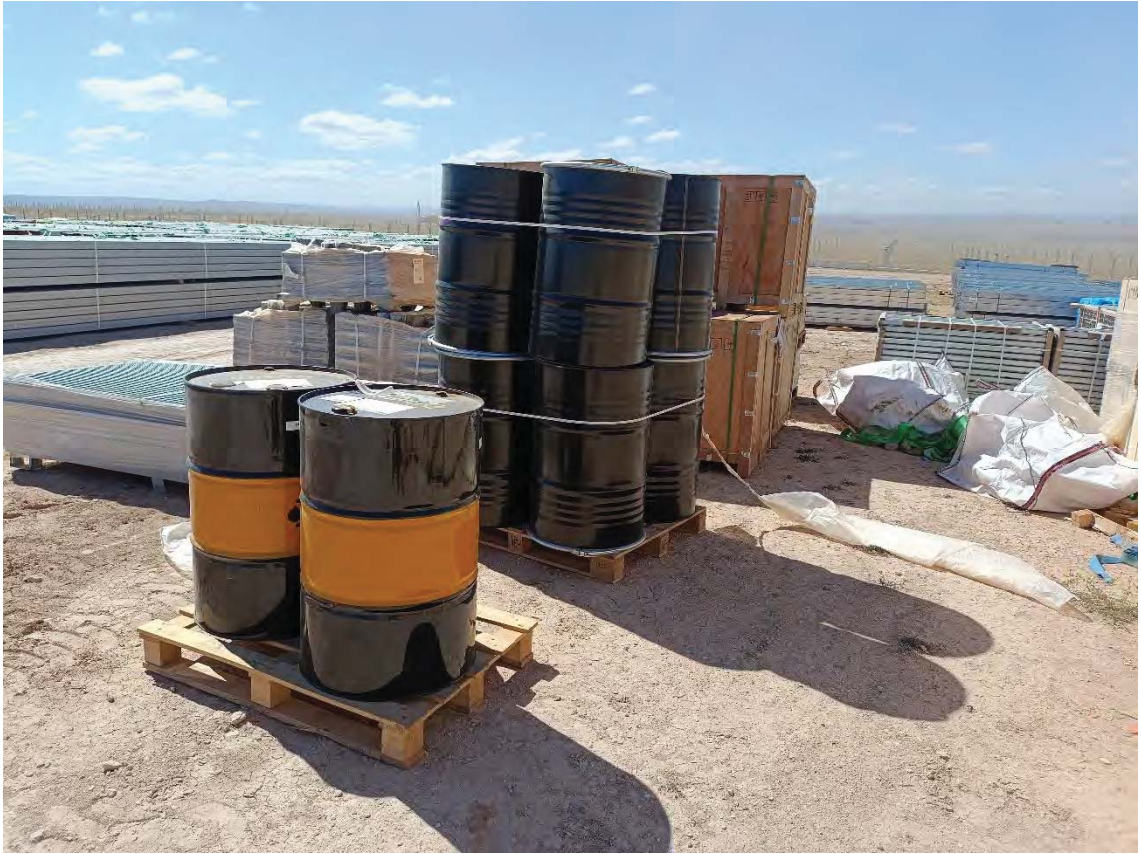
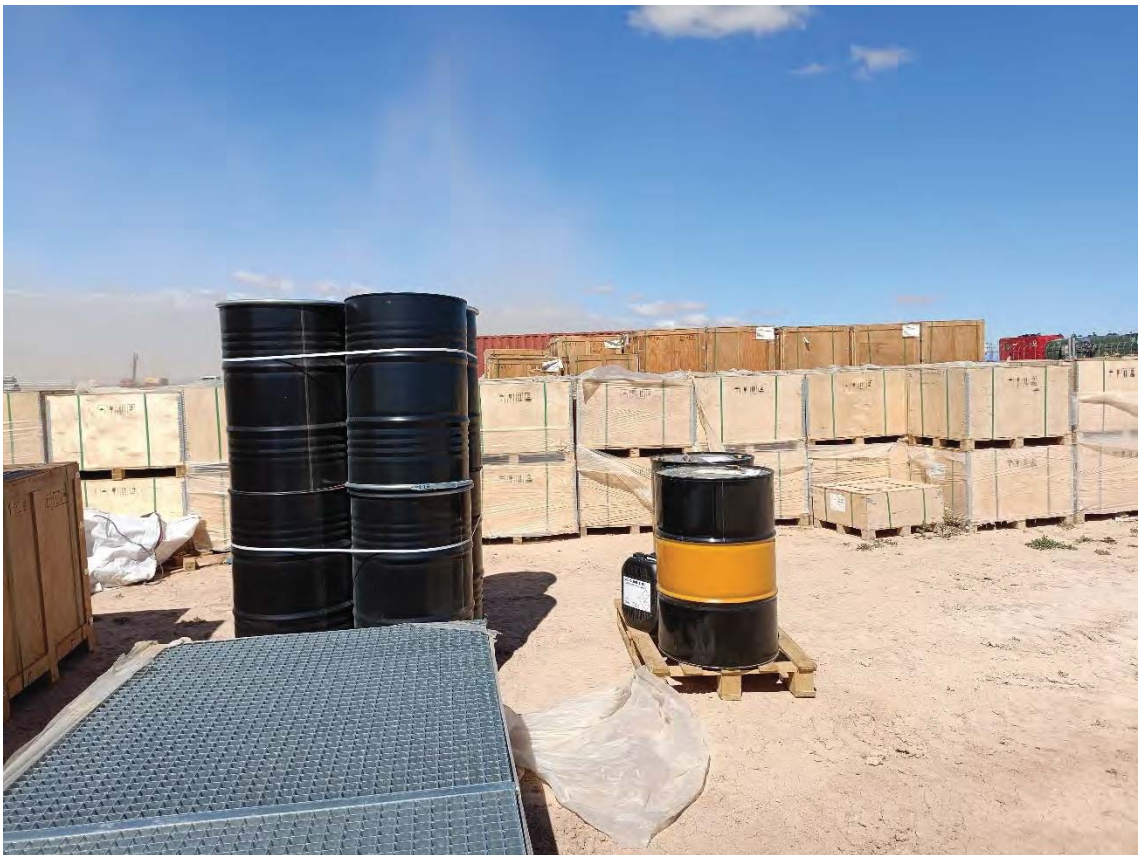
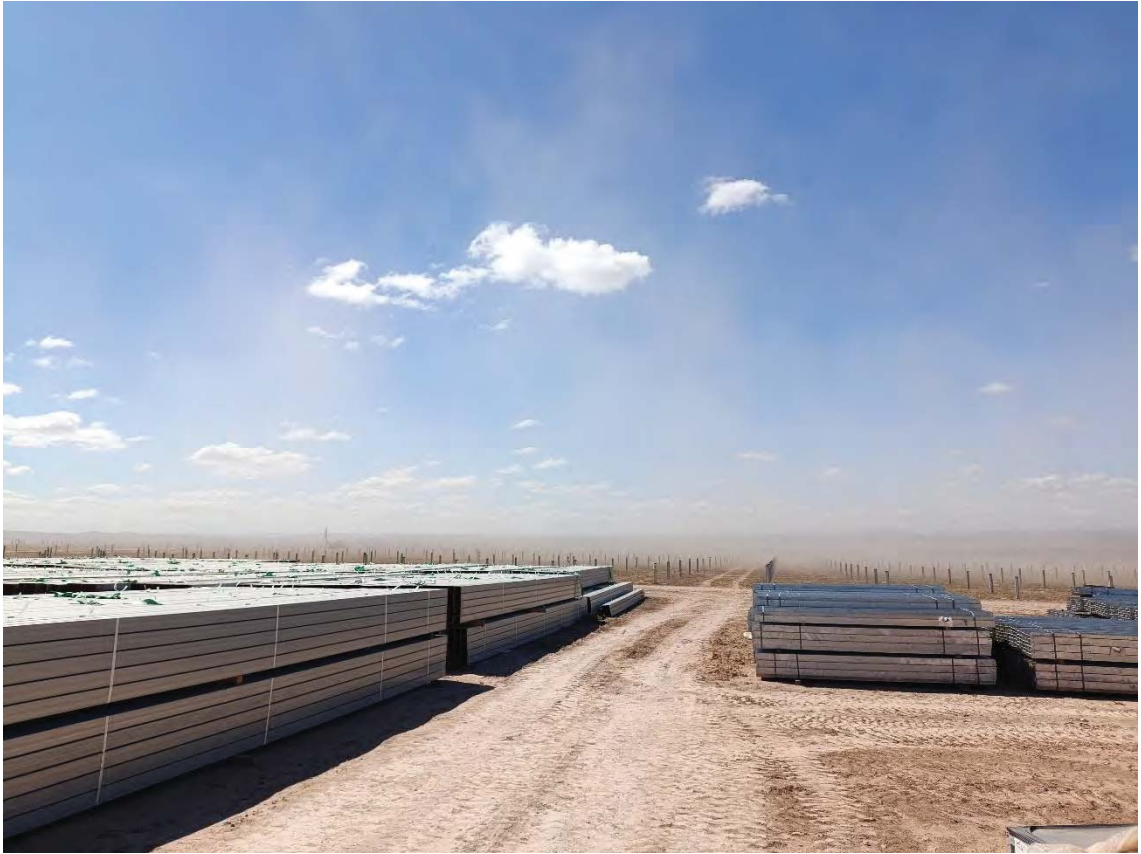
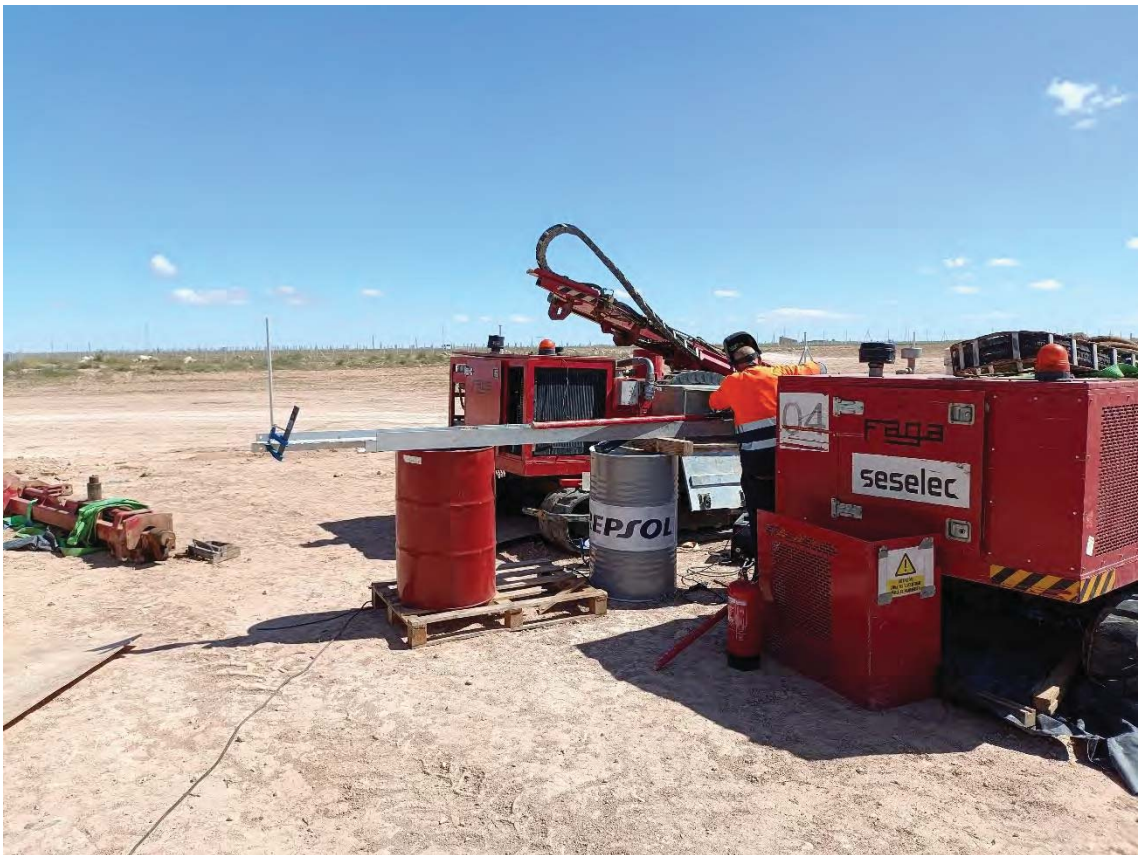
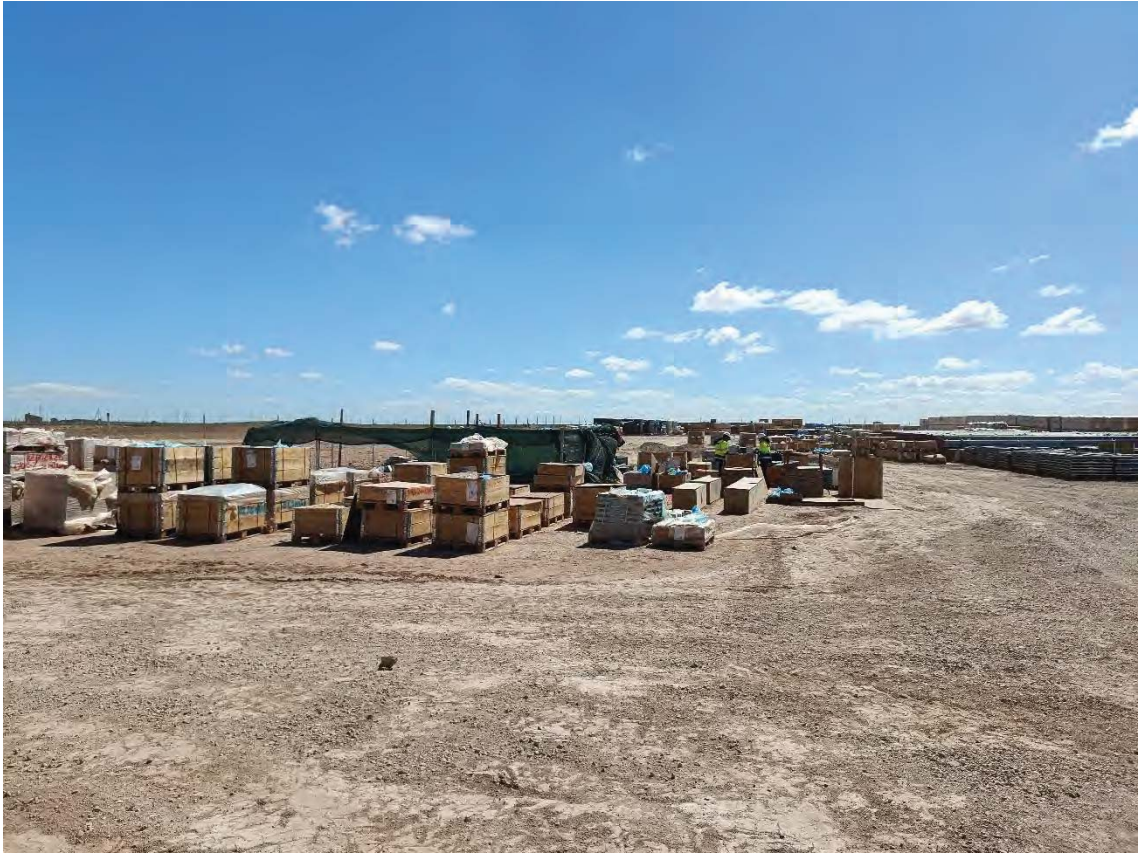
Zona de casetas y de residuos

PFVs CASTILLO 1 Y CASTILLO 2									
Nº VISITA: 11	FECHA VISITA:07/05/2024				VISITA TÉCNICO : Eva Vallespín					
CONTROL PARÁMETROS AMBIENTALES										
PFV CASTILLO 1 Y 2	BALIZAMIENTO	ATMÓSFERA: Calidad del aire y ruido	RECURSO EDÁFICO	VEGETACIÓN	FAUNA	PATRIMONIO	RESIDUOS	PAISAJE	RED DE DRENAJE	INCENDIOS
PFV	EP	OK	EP	OK	OK	EP	EP	EP	EP	OK
Zonas auxiliares	EP	OK	OK	OK	OK	OK	x	EP	EP	OK
Zanjas /Líneas	NP	NP	NP	NP	NP	NP	EP	EP	EP	NP
Viales	NP	OK	OK	OK	OK	NP	EP	EP	EP	EP
SITUACIÓN GENERAL DE LA OBRA										
<p>Se ha delimitado una zona de acopios y aparcamiento. Se han instalado varias casetas de obra.</p> <p>Se han descargado baños químicos, un grupo electrógeno y dos bidones de gasoil.</p> <p>Se han depositado hincas sobre el terreno para su posterior hincado</p> <p>Sigue el hincado</p> <p>Se continua el movimiento de tierra, la tierra vegetal se retira primero, se almacena en varias zonas para su restitución final</p> <p>Se continúan colocando postes de vallado en Castillos 1, y se está a instalando la malla. También se están perforando huecos para los postes en Castillo 2.</p> <p>Hay dos contenedores de residuos voluminosos habilitados, uno para cartón y otro para plásticos y envases, y dos contenedores para urbanos, y varias papeleras.</p>

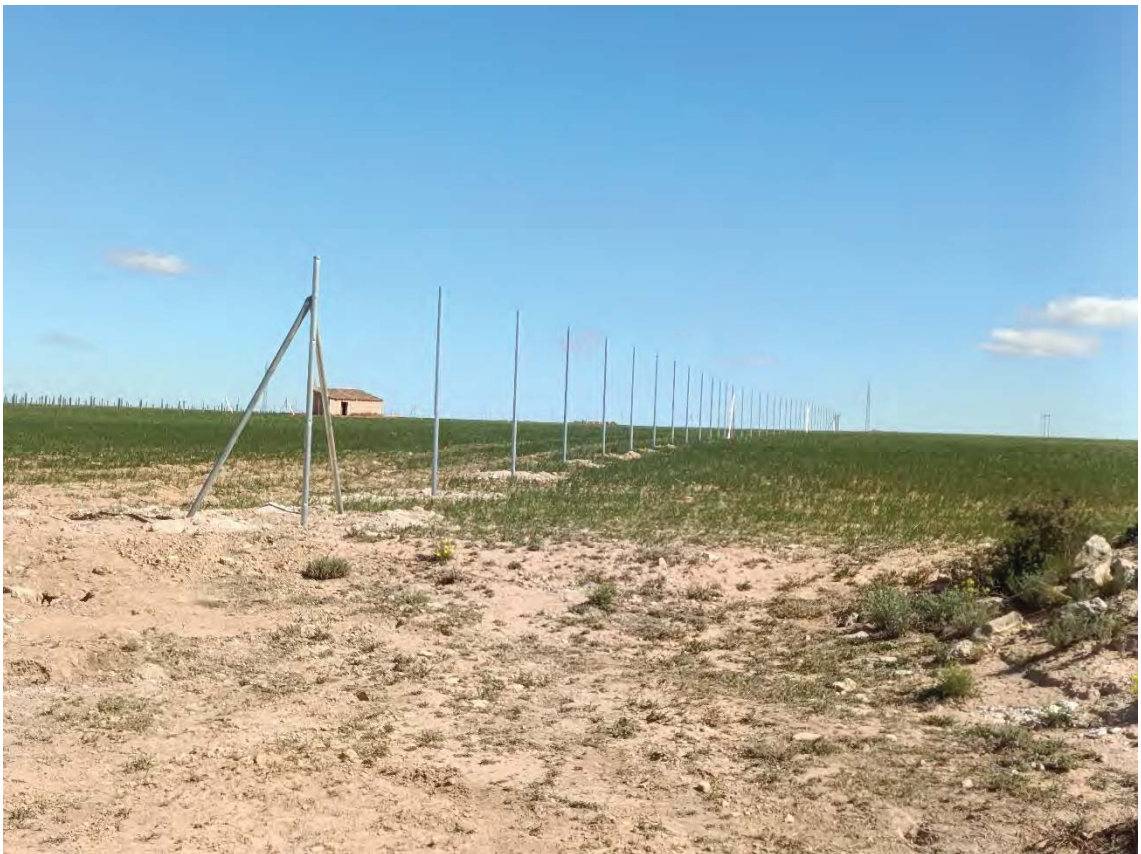
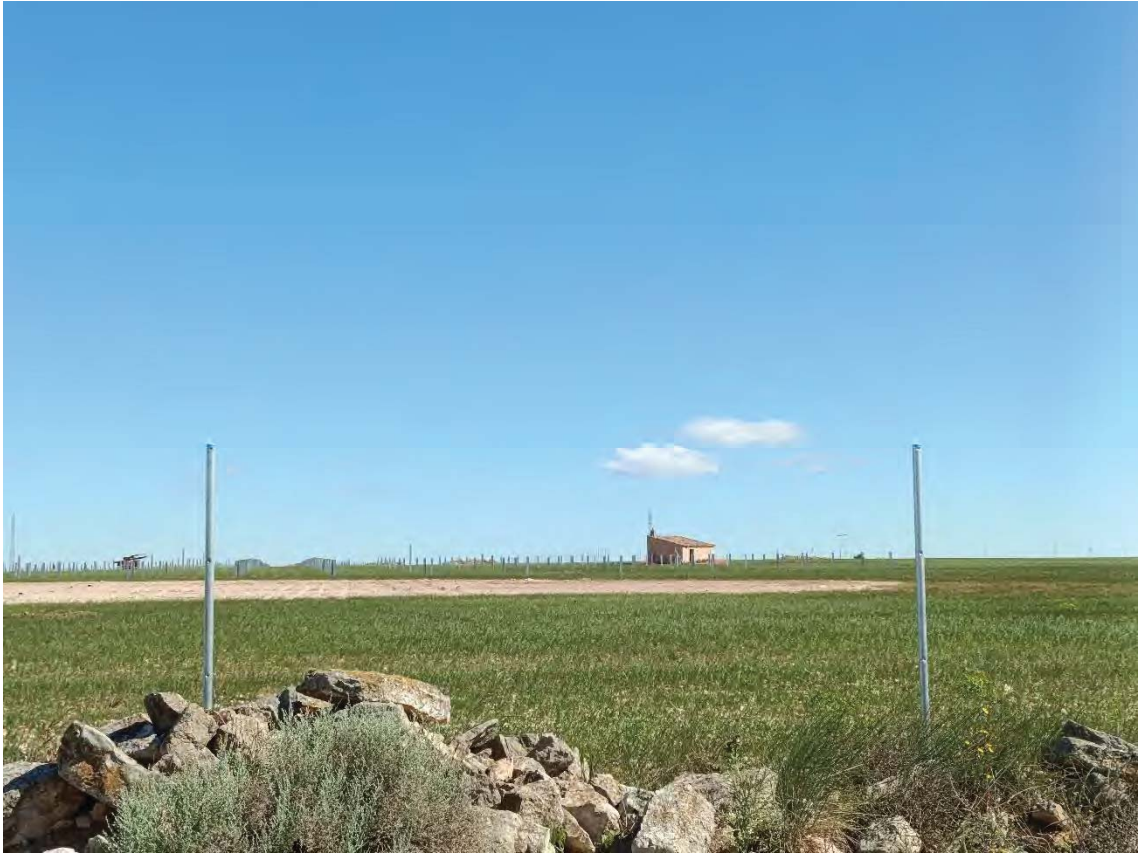
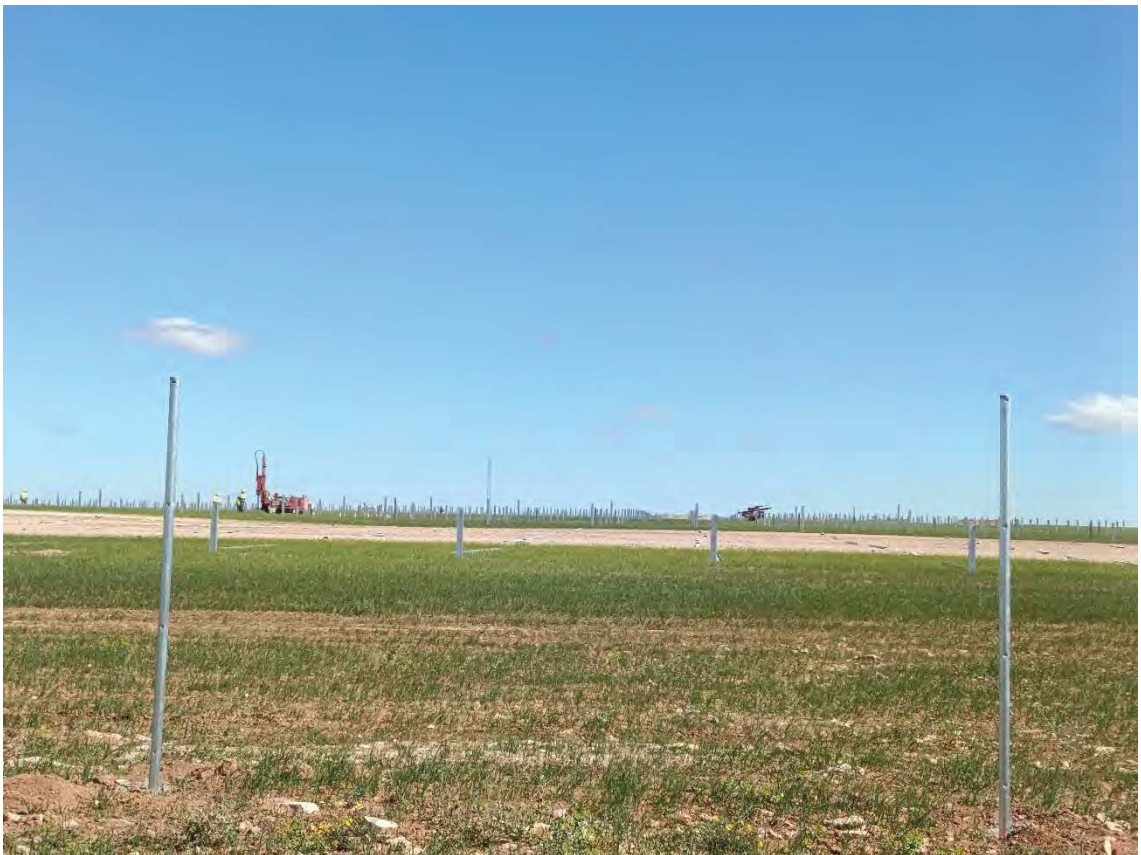
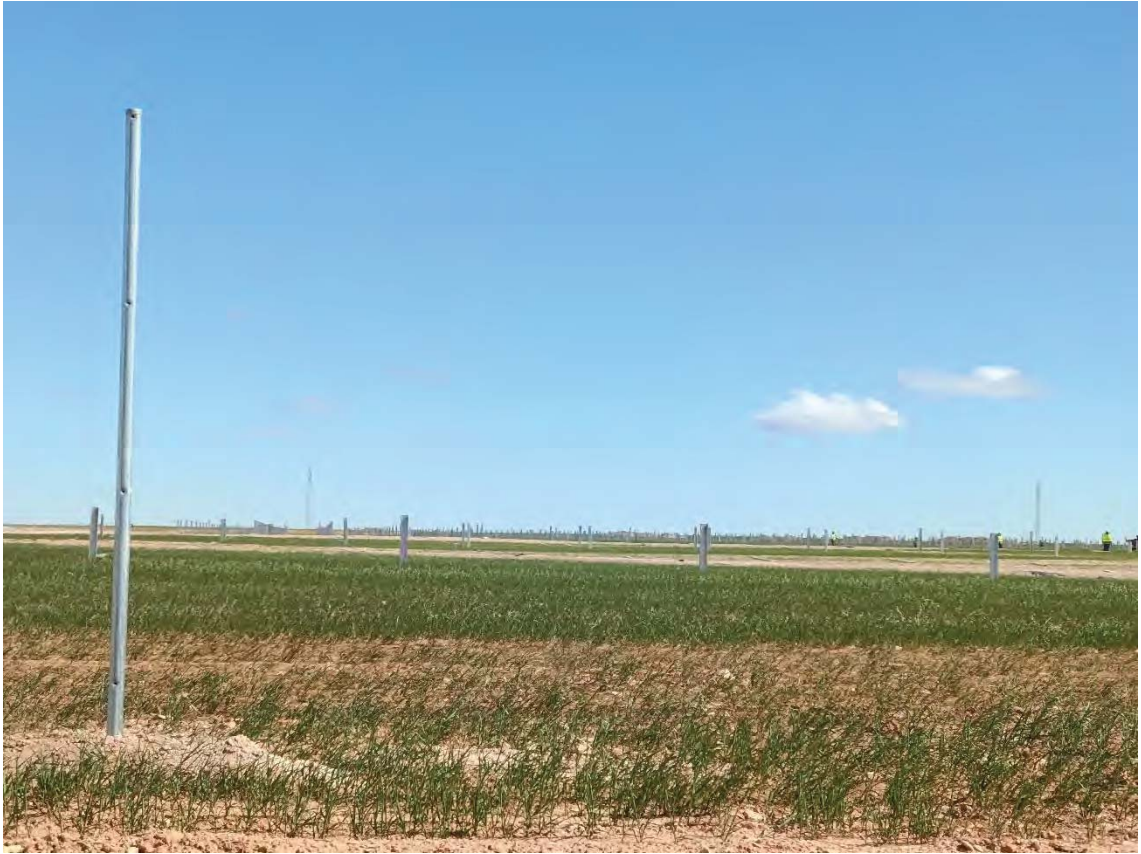
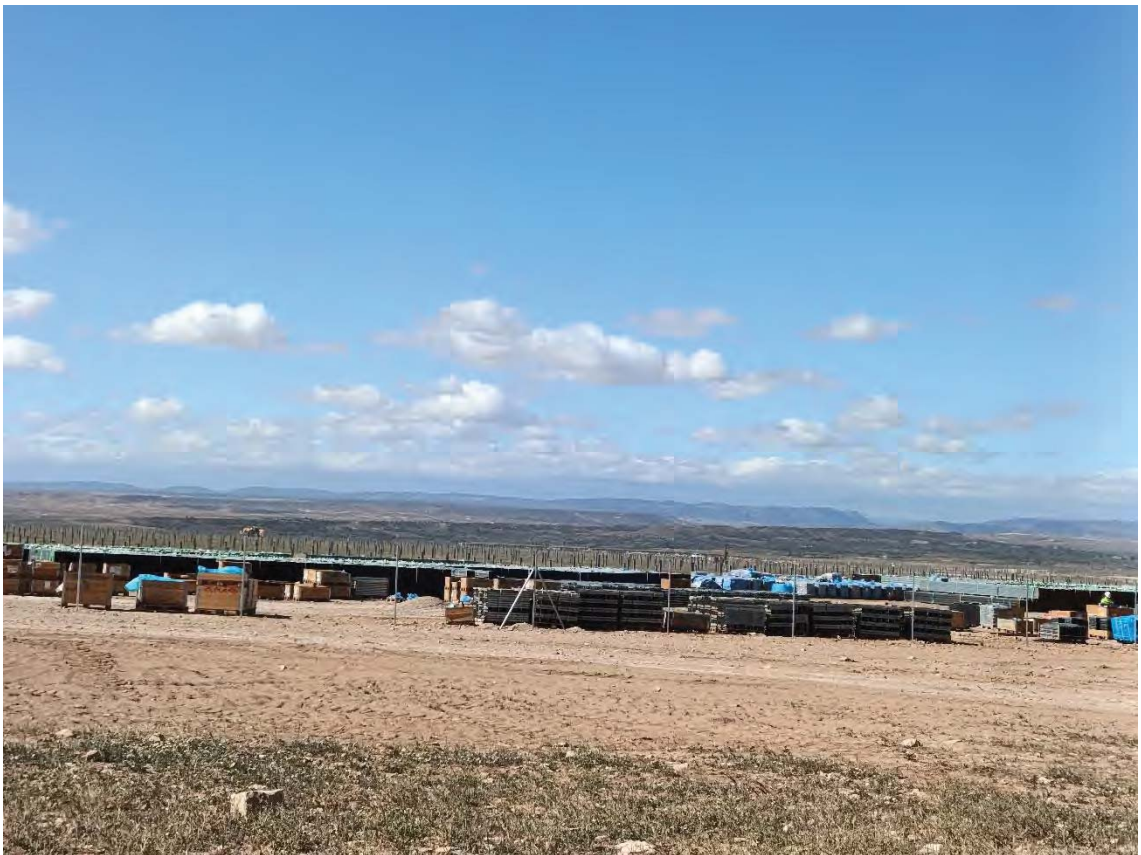
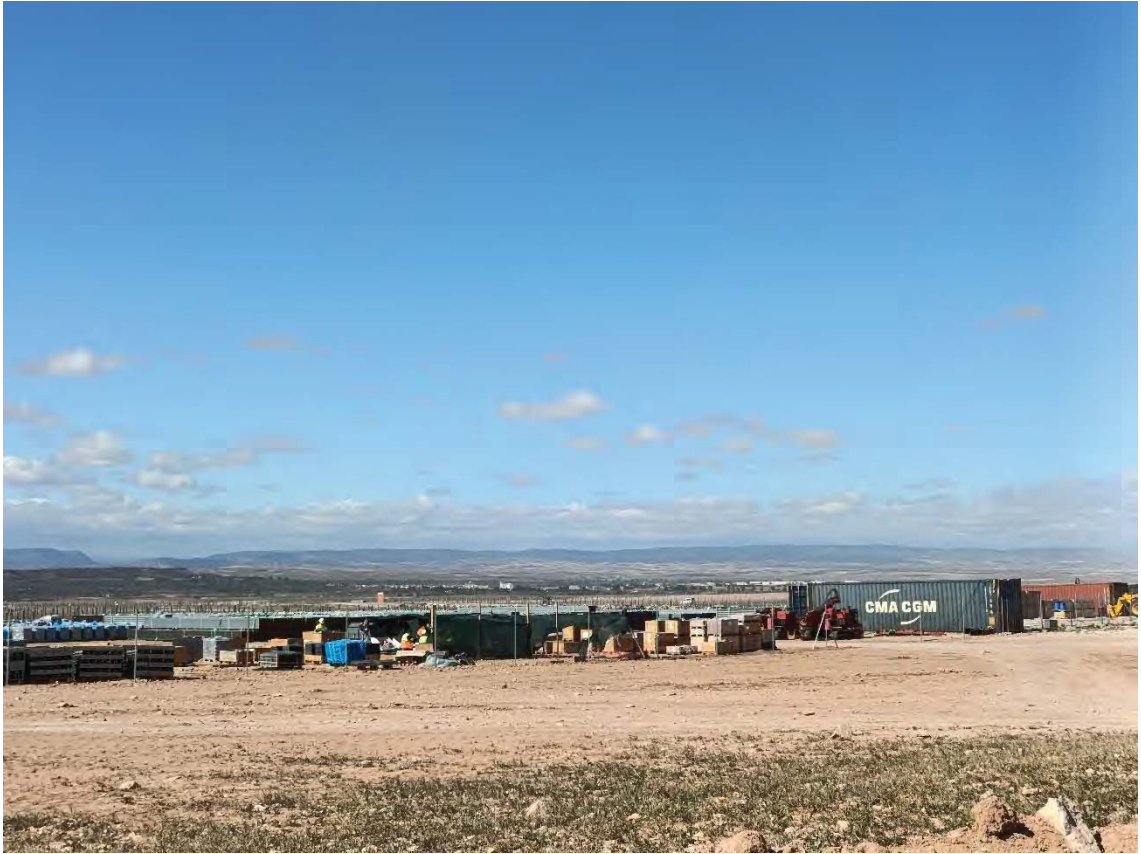
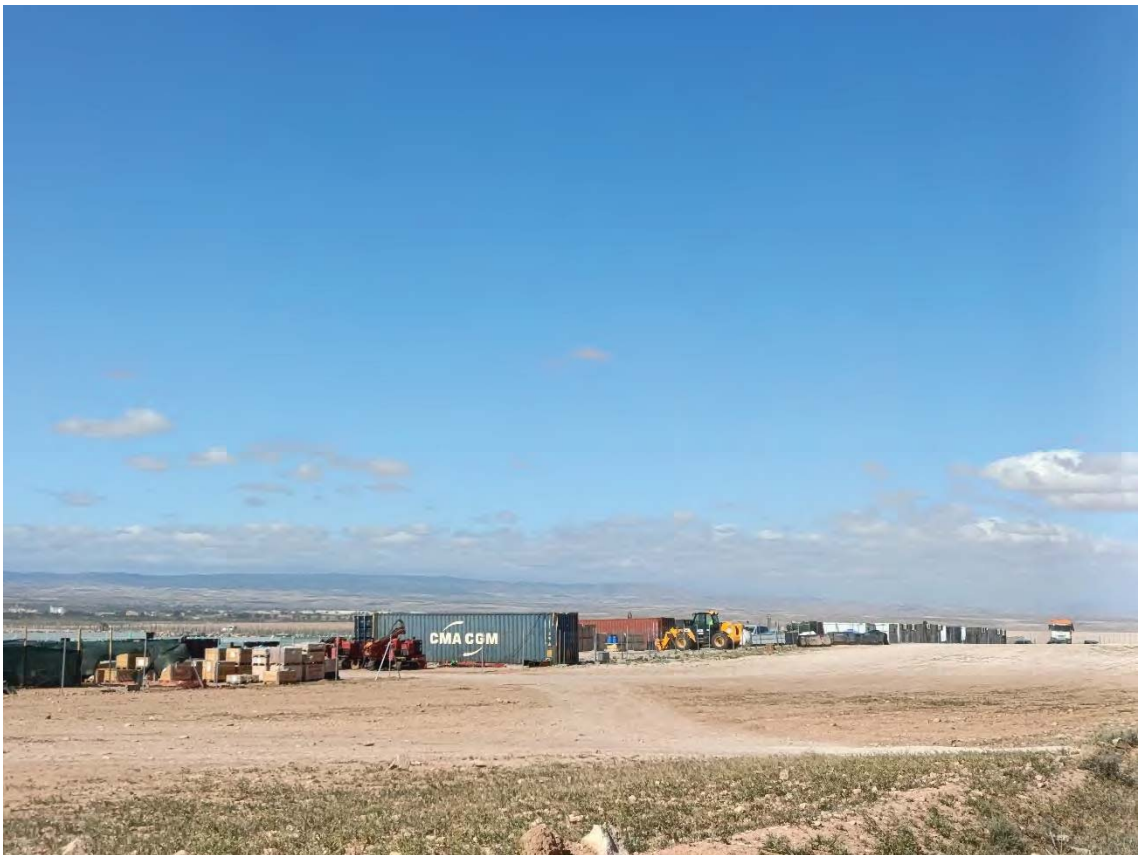
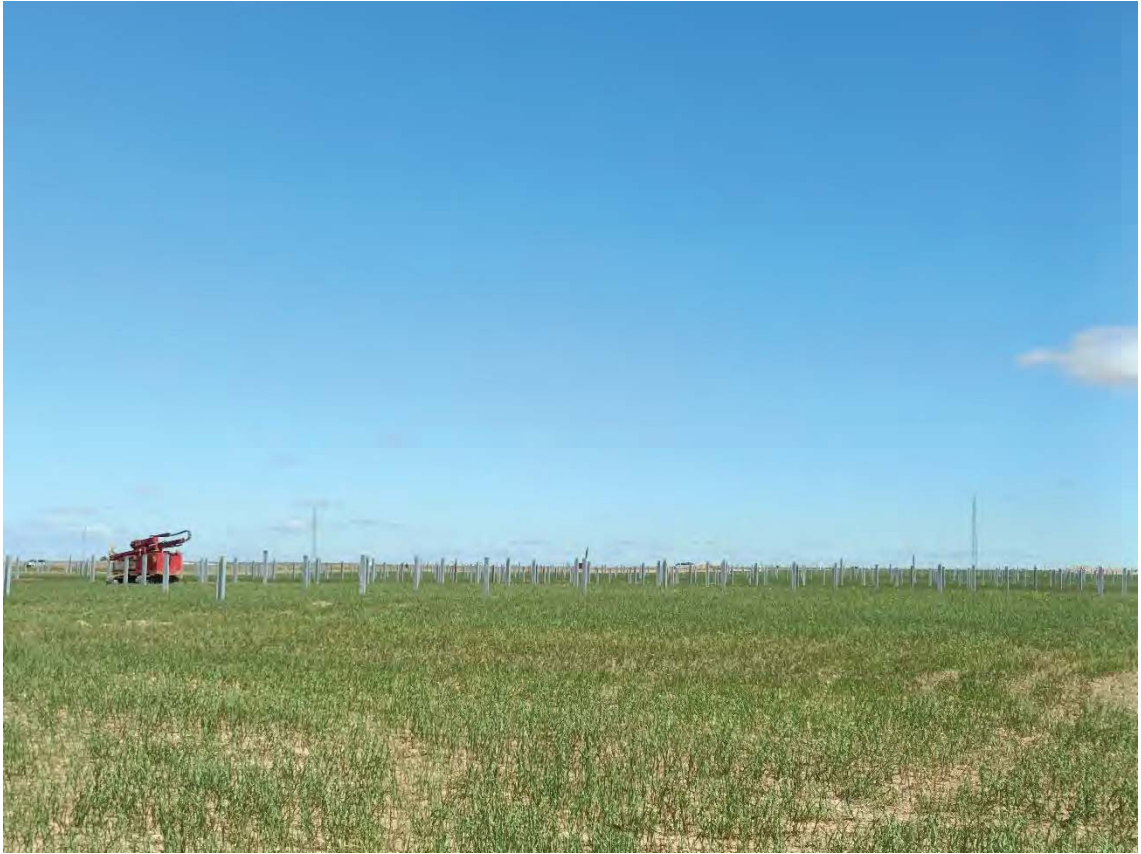
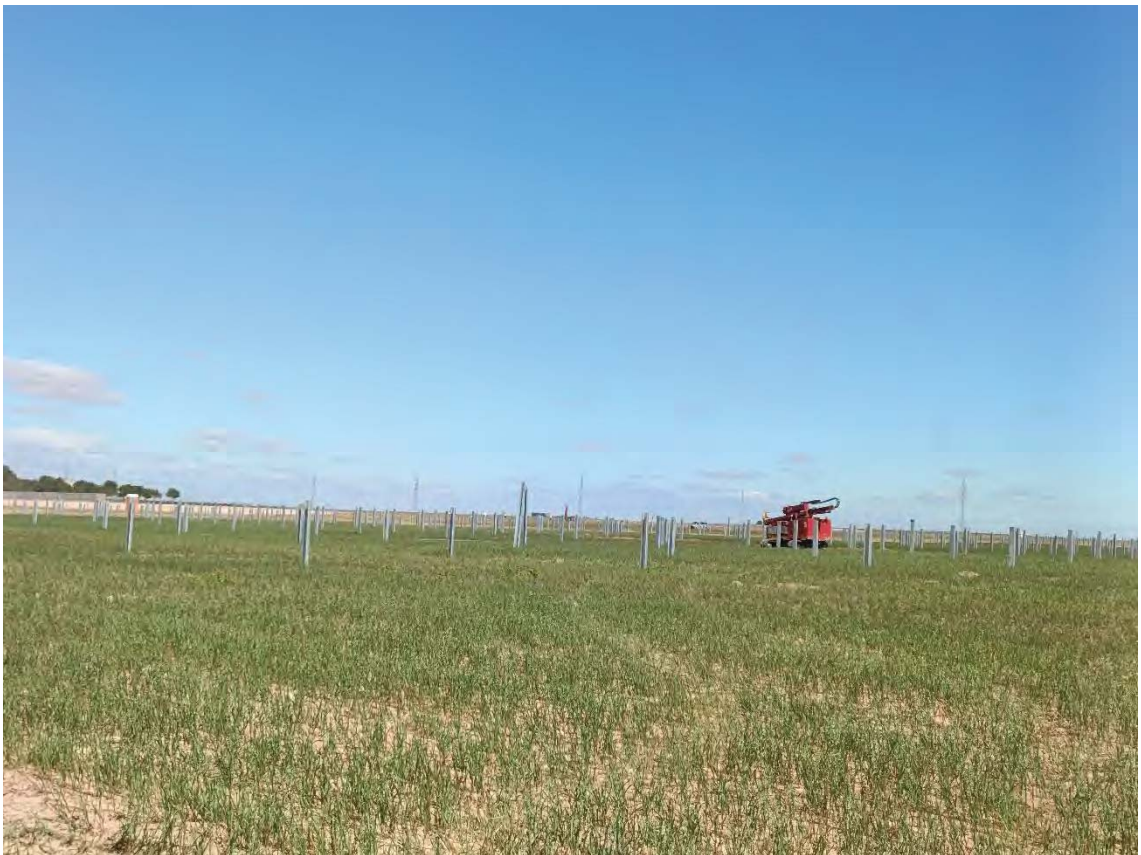
Hincado y vallado Castillo 2:

OBSERVACIONES										
<p>Se ha realizado seguimiento de todas las edificaciones inventariadas a menos de 4 kilómetros de la zona de obras, y del primillar (Paridera de Cantalobos) situado a 5 km. En el primillar se ha observado presencia de 4 individuos de cernícalo primilla, en el resto de las edificaciones no se ha observado.</p> <p>Por el momento no se escucha ruido en el entorno del primillar.</p> <p>Se crea punto limpio provisional, con una bandeja y una lona cobertora para los residuos peligrosos. A la espera de recibir contenedor al día siguiente.</p> <p>Elementos de Patrimonio de Castillo 2 con balizado de malla naranja. Se comenzó a romper por el viento, y continúa rompiéndose. Proponen cambiar el tipo de balizado, de acuerdo con arqueólogo.</p> <p>Se ha creado bandeja provisional para derrames bajo el grupo electrógeno, y los bidones.</p> <p>Las piedras retiradas de zona con seguidores se almacenan al sur se Castillo 1 para posteriormente crear majanos.</p>
