ISC Greenfield 8, S.L.

PLANTA SOLAR FOTOVOLTAICA CASTILLO 2 Y SUS INFRAESTRUCTURAS DE EVACUACIÓN

Dirección Ambiental de Obra

Informe mensual Nº 3 (Mayo 2024)

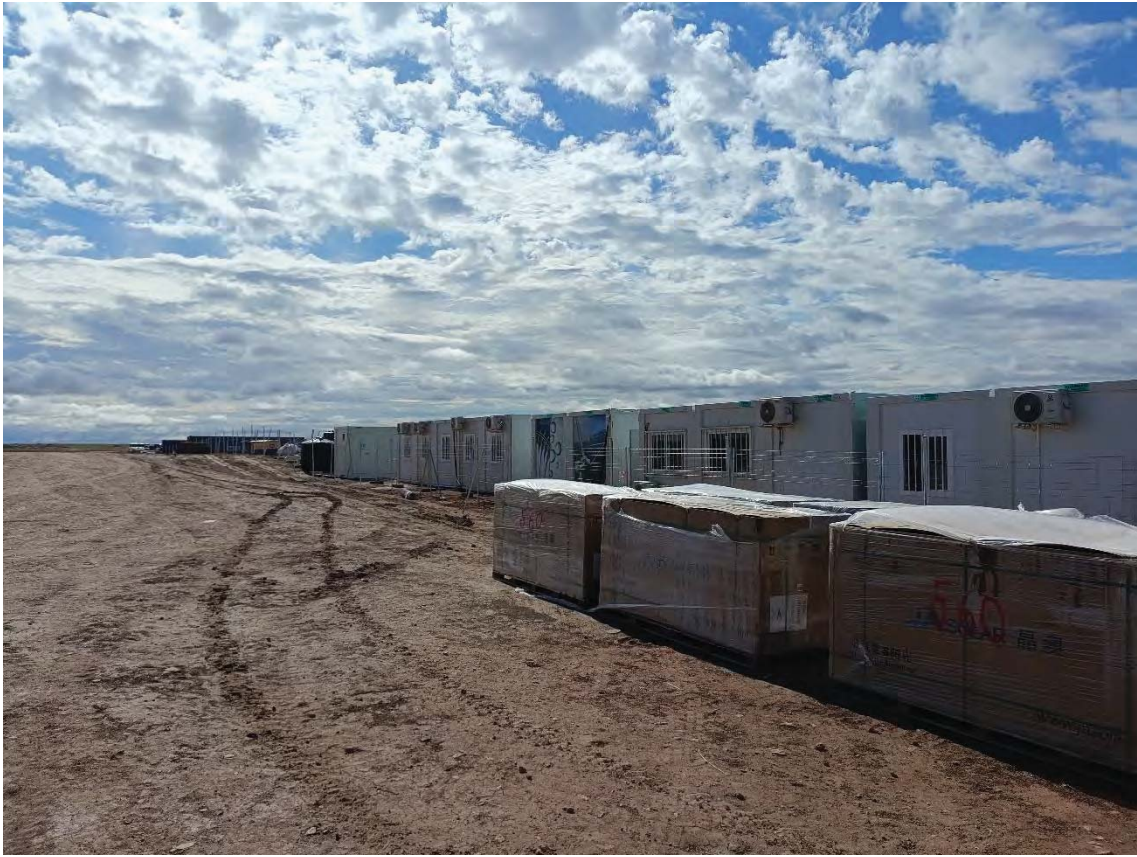
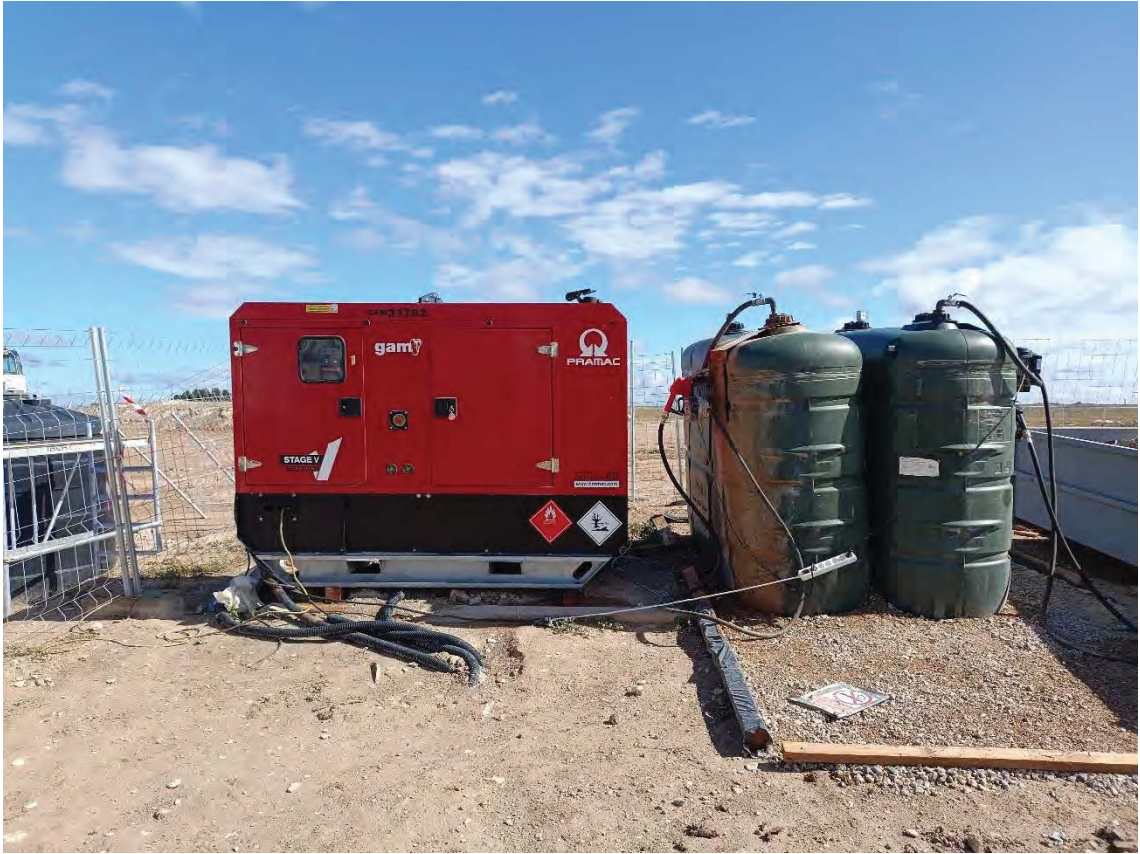
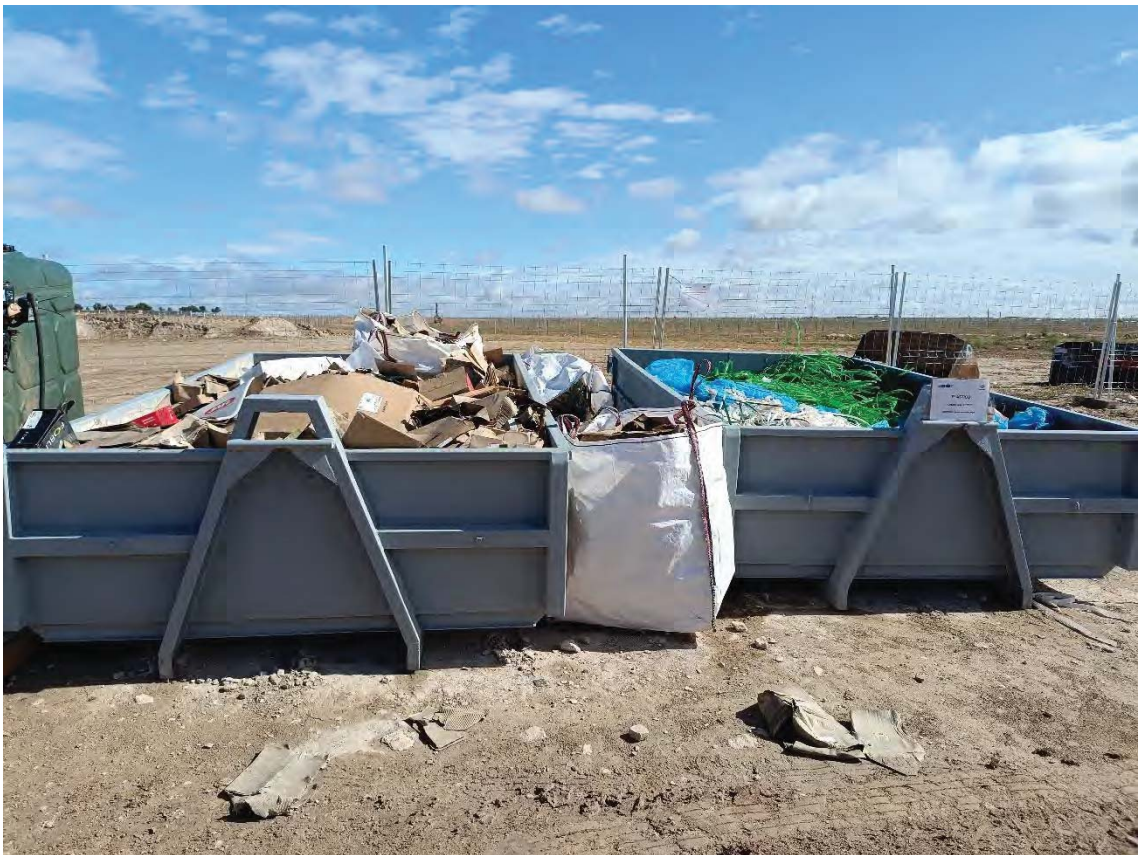
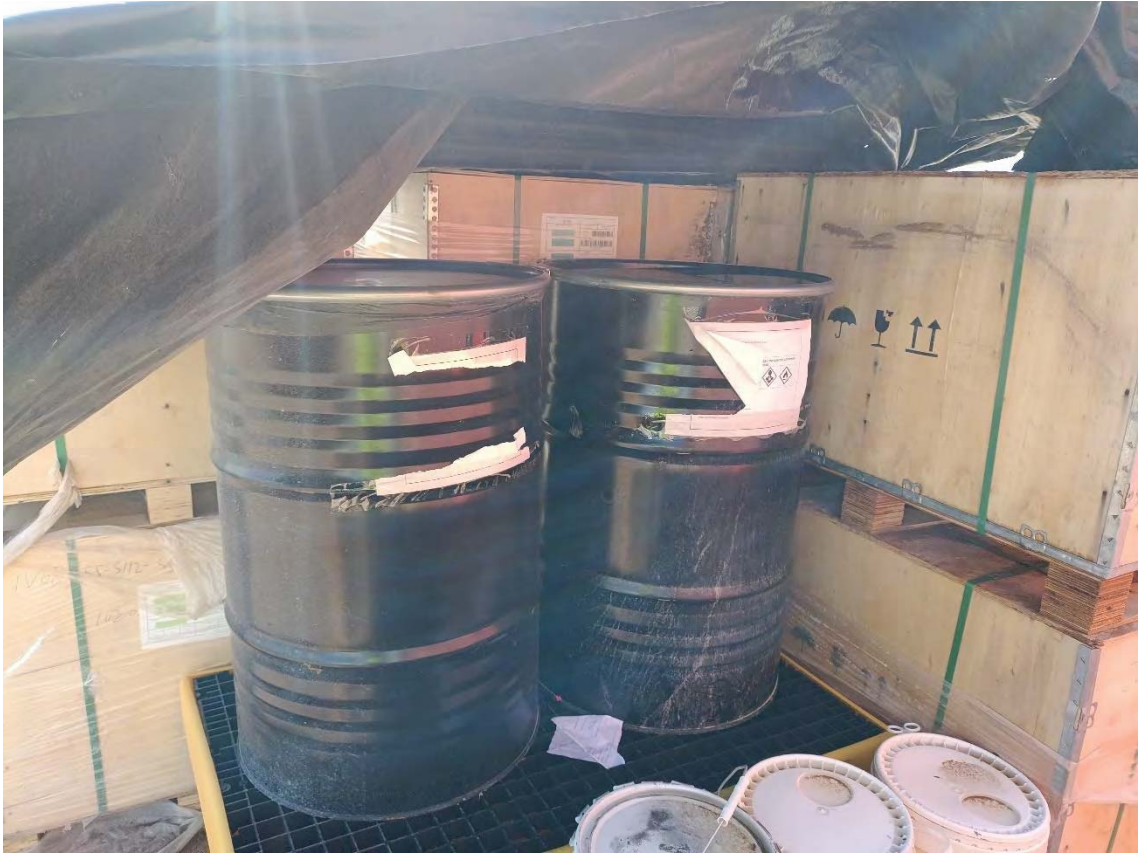
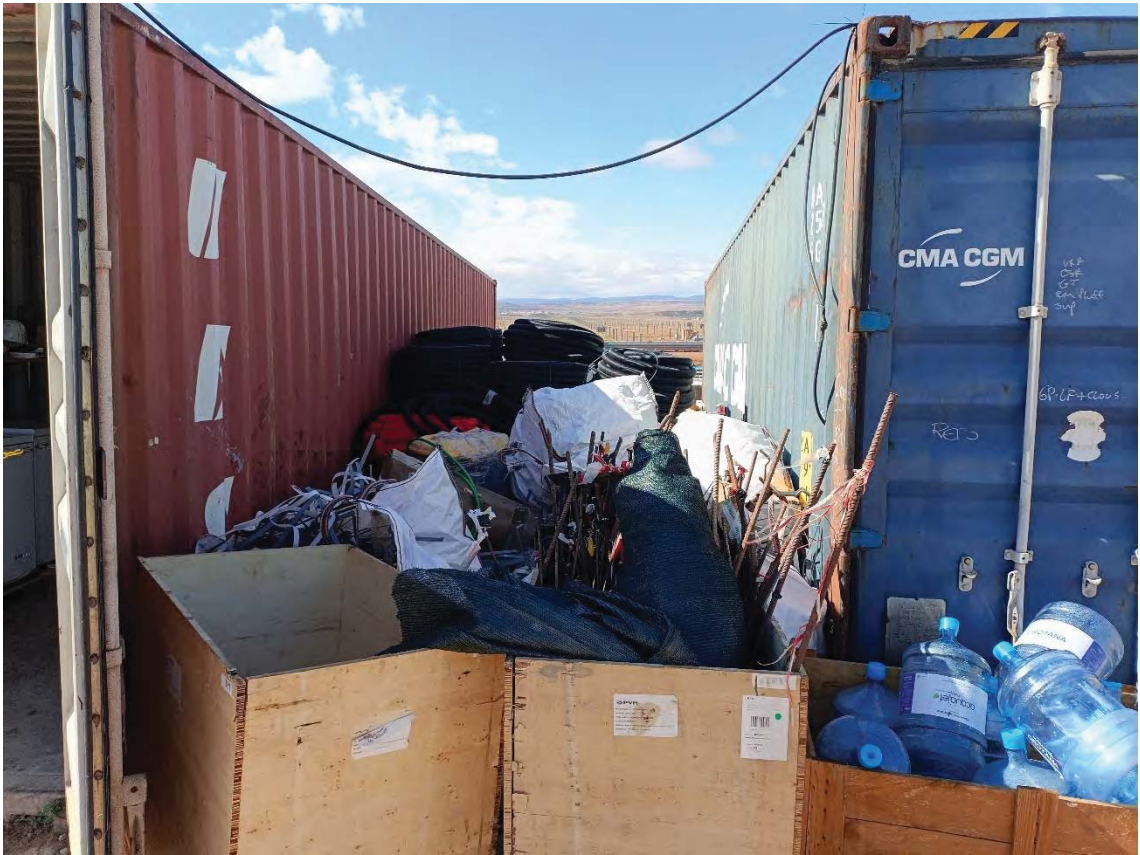
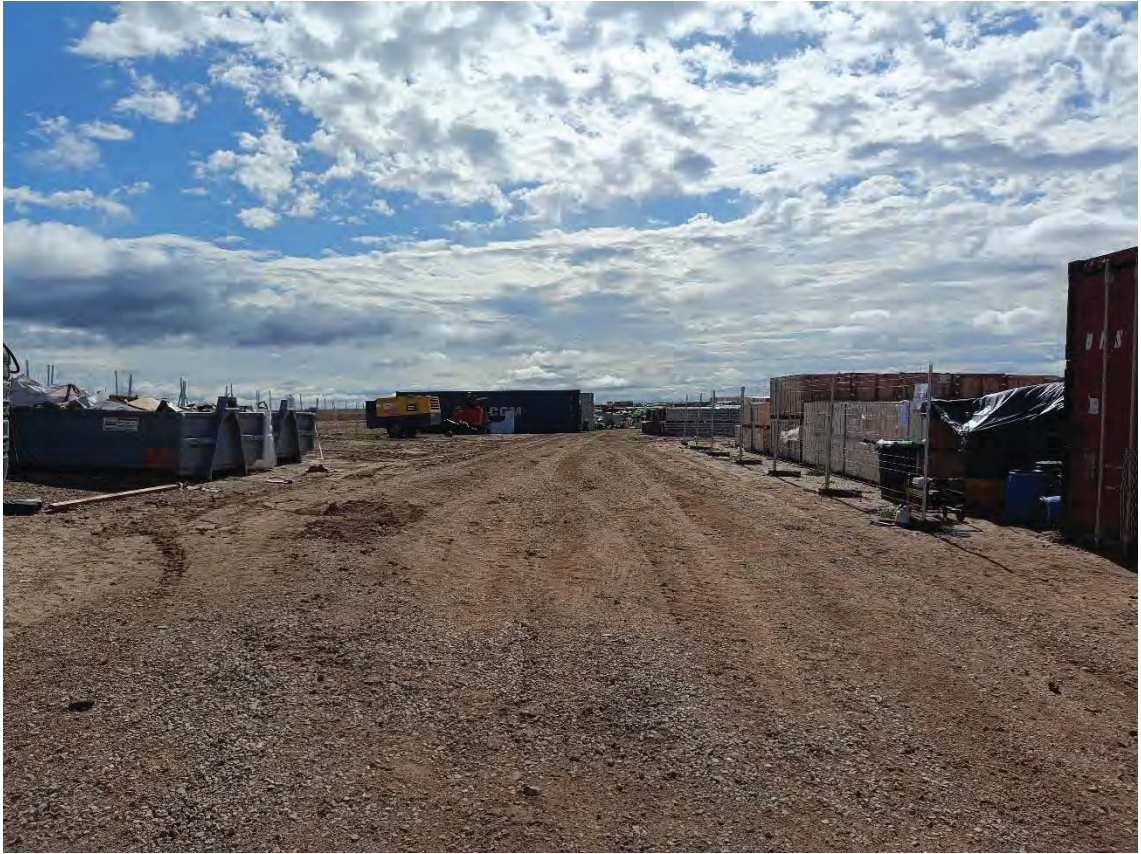
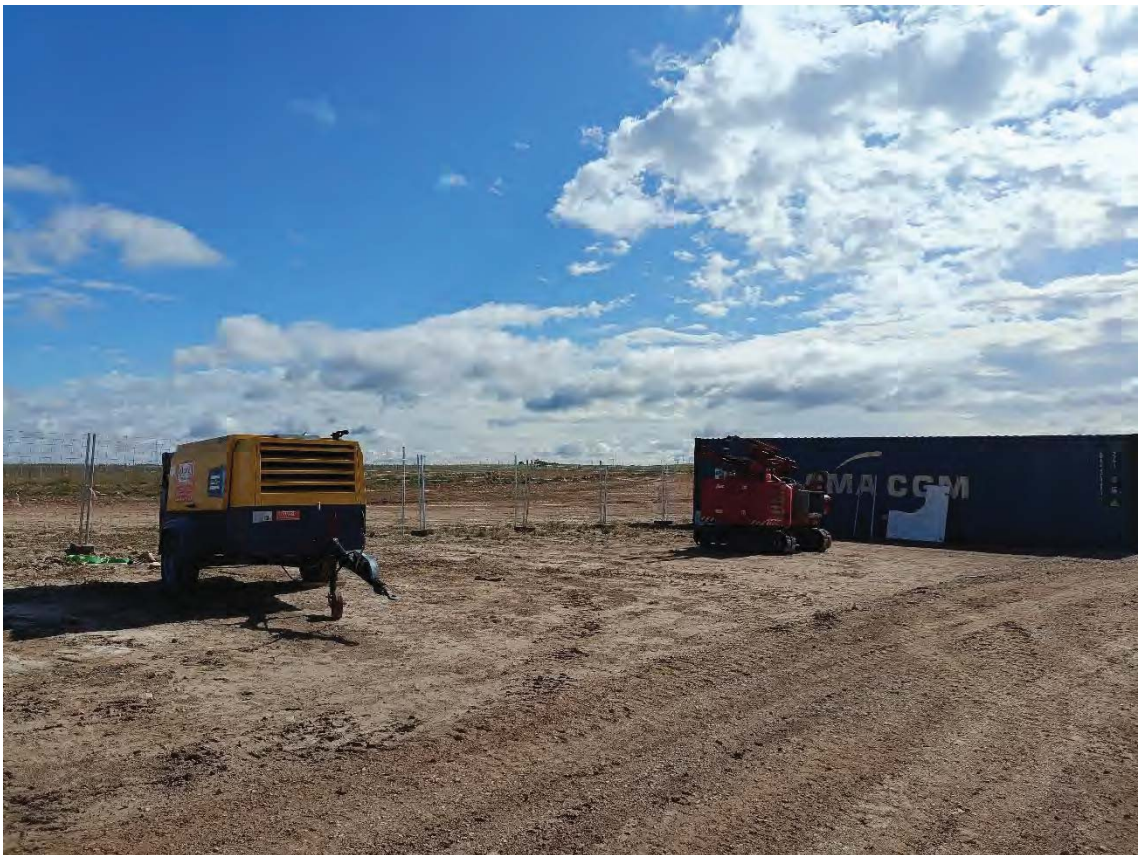
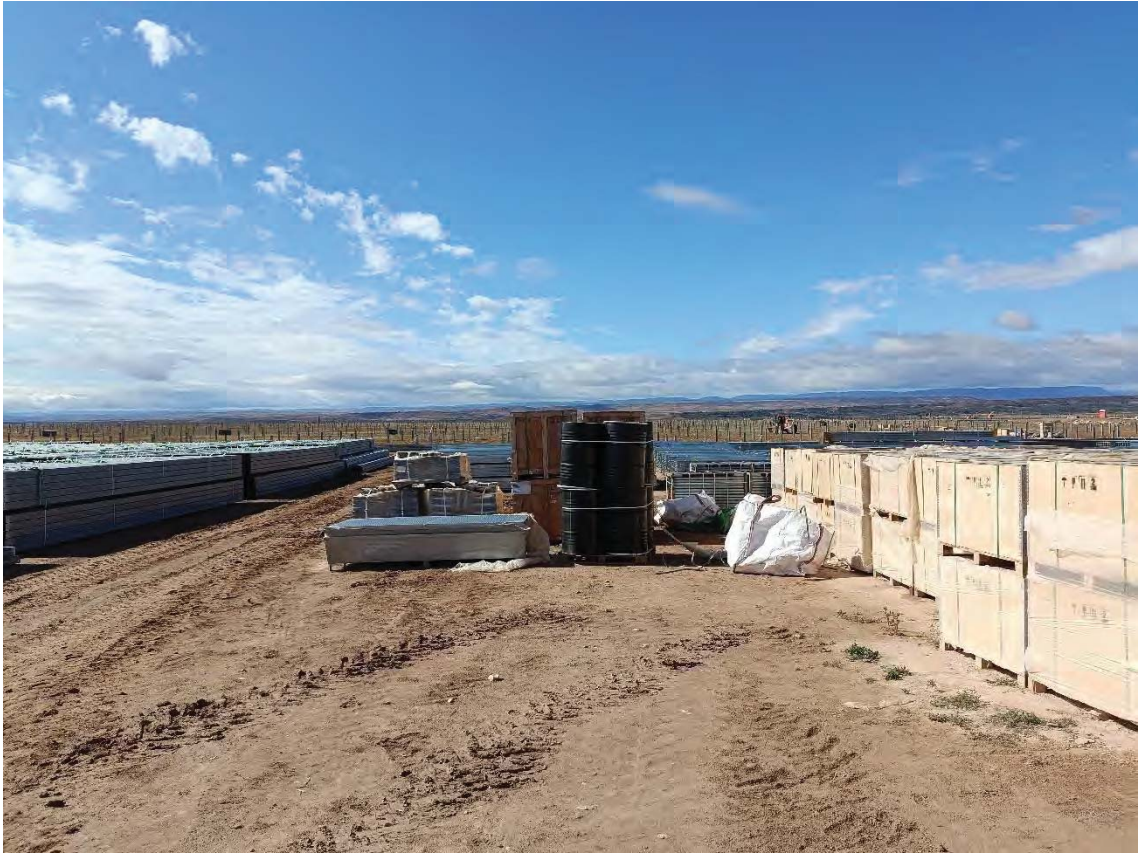
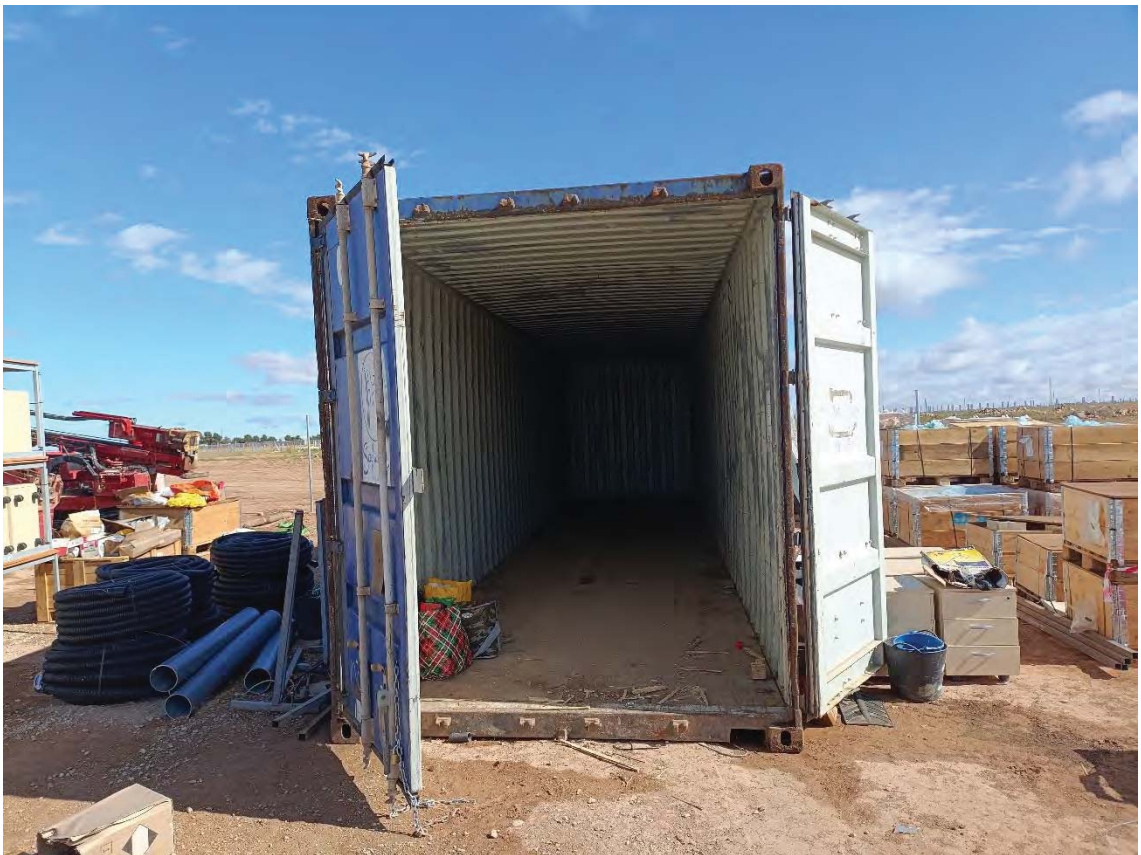
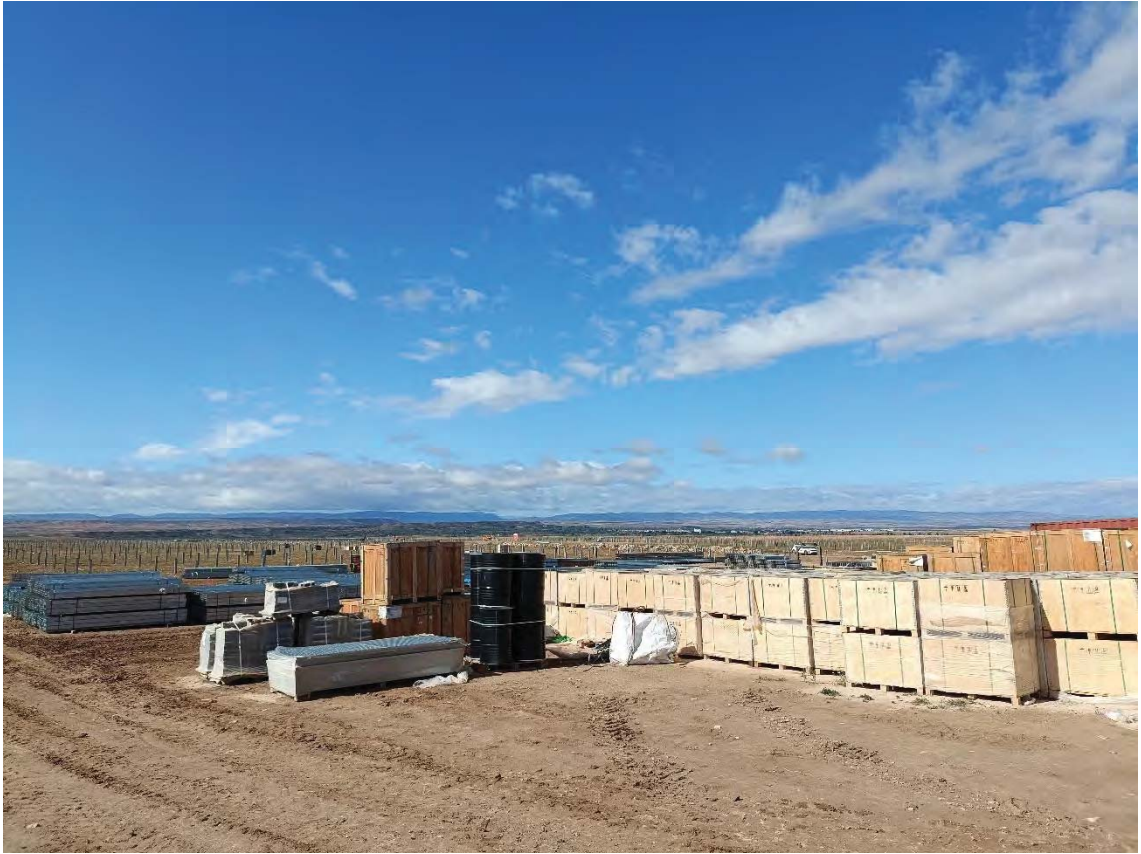
Zona de casetas y de residuos

PFVs CASTILLO 1 Y CASTILLO 2									
Nº VISITA: 12	FECHA VISITA:14/05/2024				VISITA TÉCNICO : Eva Vallespín					
CONTROL PARÁMETROS AMBIENTALES										
PFV CASTILLO 1 Y 2	BALIZAMIENTO	ATMÓSFERA: Calidad del aire y ruido	RECURSO EDÁFICO	VEGETACIÓN	FAUNA	PATRIMONIO	RESIDUOS	PAISAJE	RED DE DRENAJE	INCENDIOS
PFV	EP	OK	EP	OK	OK	EP	EP	EP	EP	OK
Zonas auxiliares	EP	OK	OK	OK	OK	OK	x	EP	EP	OK
Zanjas /Líneas	NP	NP	NP	NP	NP	NP	EP	EP	EP	NP
Viales	NP	OK	OK	OK	OK	NP	EP	EP	EP	EP
SITUACIÓN GENERAL DE LA OBRA										
<p>Se ha delimitado una zona de acopios y aparcamiento. Se han instalado varias casetas de obra.</p> <p>Se han descargado baños químicos, un grupo electrógeno y dos bidones de gasoil.</p> <p>Se han depositado hincas sobre el terreno para su posterior hincado.</p> <p>Sigue el hincado e</p> <p>Se continua el movimiento de tierra, la tierra vegetal se retira primero, se almacena en varias zonas para su restitución final</p> <p>Se continúan colocando postes de vallado y se está a instalando la malla.</p> <p>Hay dos contenedores de residuos voluminosos habilitados, uno para cartón y otro para plásticos y envases, y dos contenedores para urbanos, y varias papeleras.</p> <p>Contenedor metálico descargado para preparar punto limpio de residuos peligrosos, todavía vacío.</p>

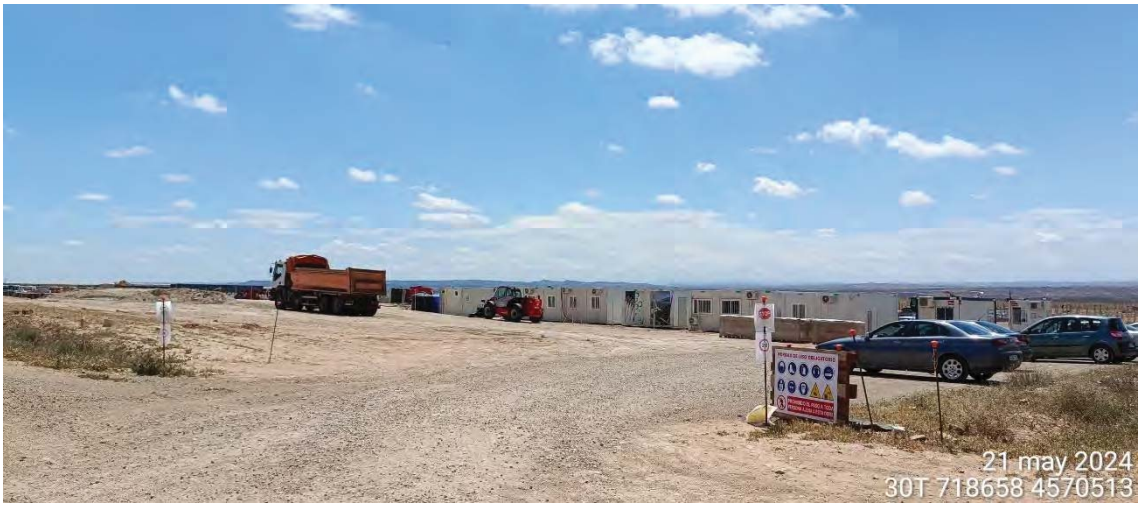
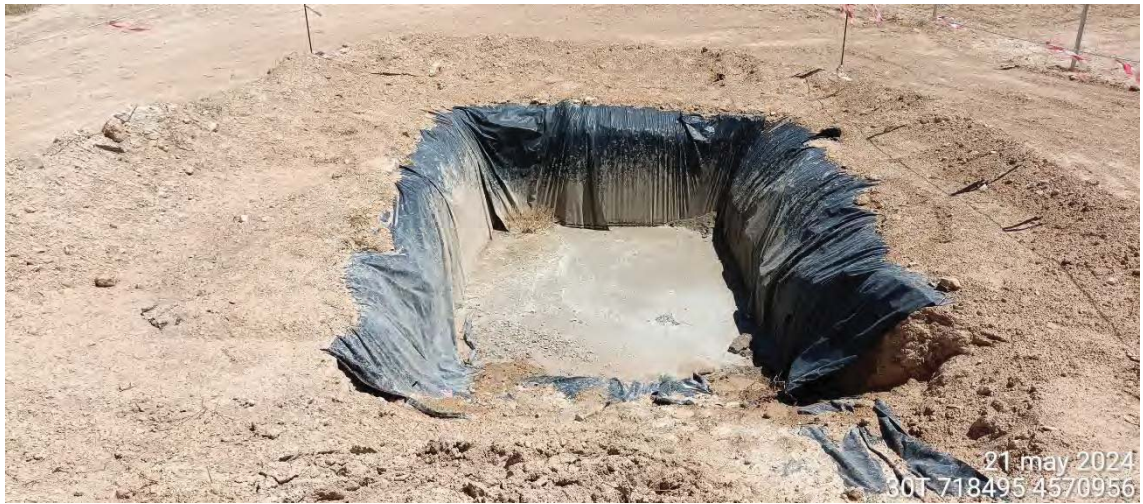
Zona de casetas y de residuos

OBSERVACIONES										
<p>Se ha realizado seguimiento del primillar (Paridera de Cantalobos) situado a 5 km. En el primillar se ha observado presencia de 4 individuos de cernícalo primilla posados y en sus inmediaciones de 3 cazando.</p> <p>Por el momento no se escucha ruido en el entorno del primillar.</p> <p>Se ha creado bandeja provisional para derrames bajo el grupo electrógeno, y los bidones.</p> <p>Creada zona de limpieza de hormigón.</p>
