Nombre de la instalación	PLANTA FOTOVOLTAICA CENTROVÍA III
Provincia de la instalación	ZARAGOZA
Nombre del titular	CONQUER FROM WITHIN, S.L.
CIF del titular	B- 88189931
Nombre de la empresa de vigilancia	LUZ DE GESTIÓN Y MEDIO AMBIENTE, S.L.
Tipo de EIA	SIMPLIFICADA
Informe en FASE de	EXPLOTACIÓN
Periodicidad del informe según DIA	ANUAL
Año de seguimiento nº	1
nº de informe y año de seguimiento	INFORME ANUAL 1 DEL AÑO 1
Periodo que recoge el informe	Agosto 2024 – Julio 2025

PRIMER INFORME ANUAL EN FASE DE EXPLOTACIÓN PLANTA FOTOVOLTAICA CENTROVÍA III Y SU INFRAESTRUCTURA DE EVACUACIÓN Zaragoza (Zaragoza)

Agosto 2024 – Julio 2025

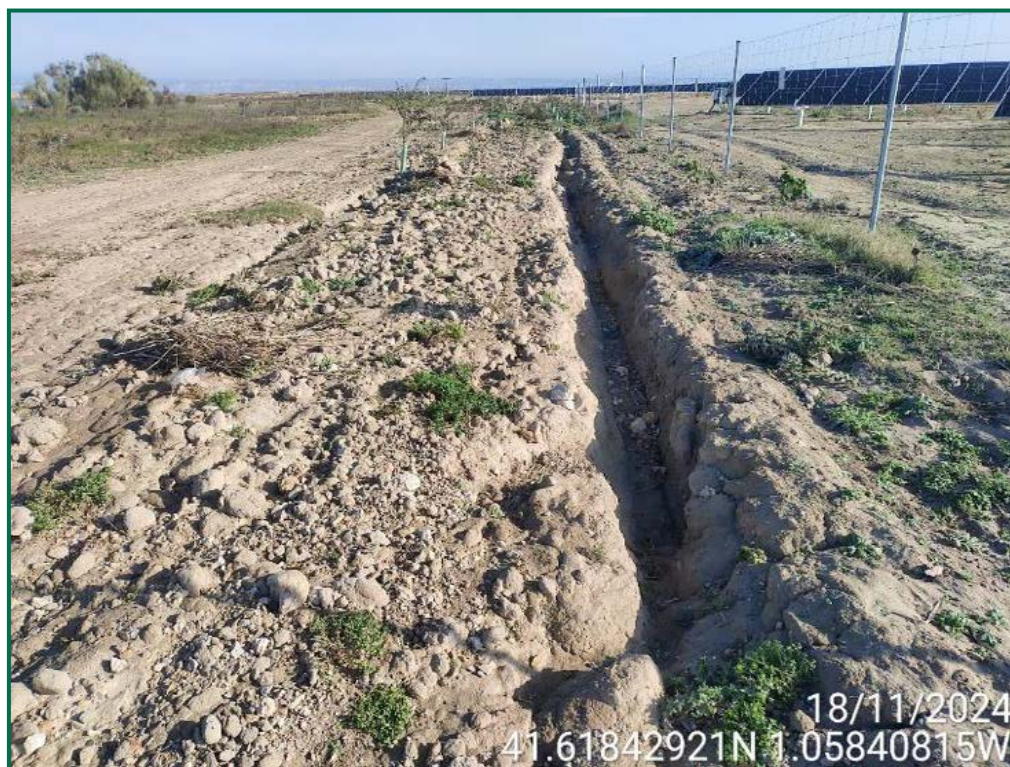
Durante el año que comprende este informe, han tenido lugar temporales de fuertes lluvias y viento que han producido erosión hídrica en ciertas zonas de la PFV. Durante los últimos meses se han realizado trabajos con maquinaria para rehabilitar las zonas afectadas y los viales de acceso.

Fotografía 3. Perímetro del vallado con plantaciones y erosión por fuertes lluvias.

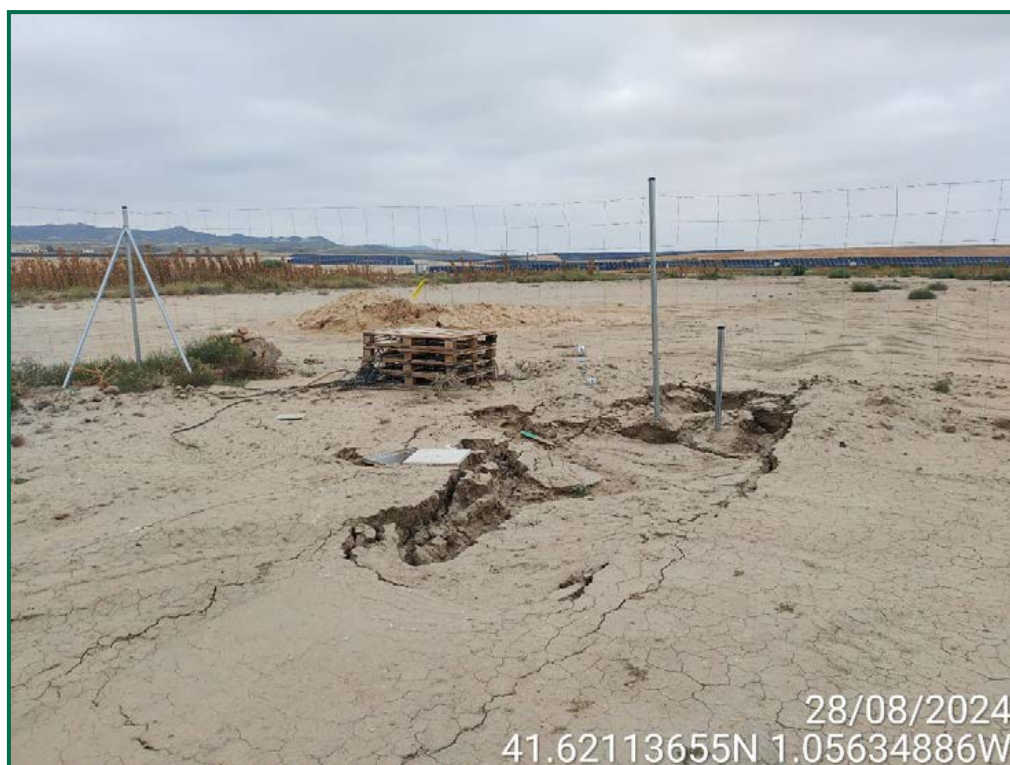
Fotografía 5. Zonas con erosión dentro de la planta fotovoltaica.

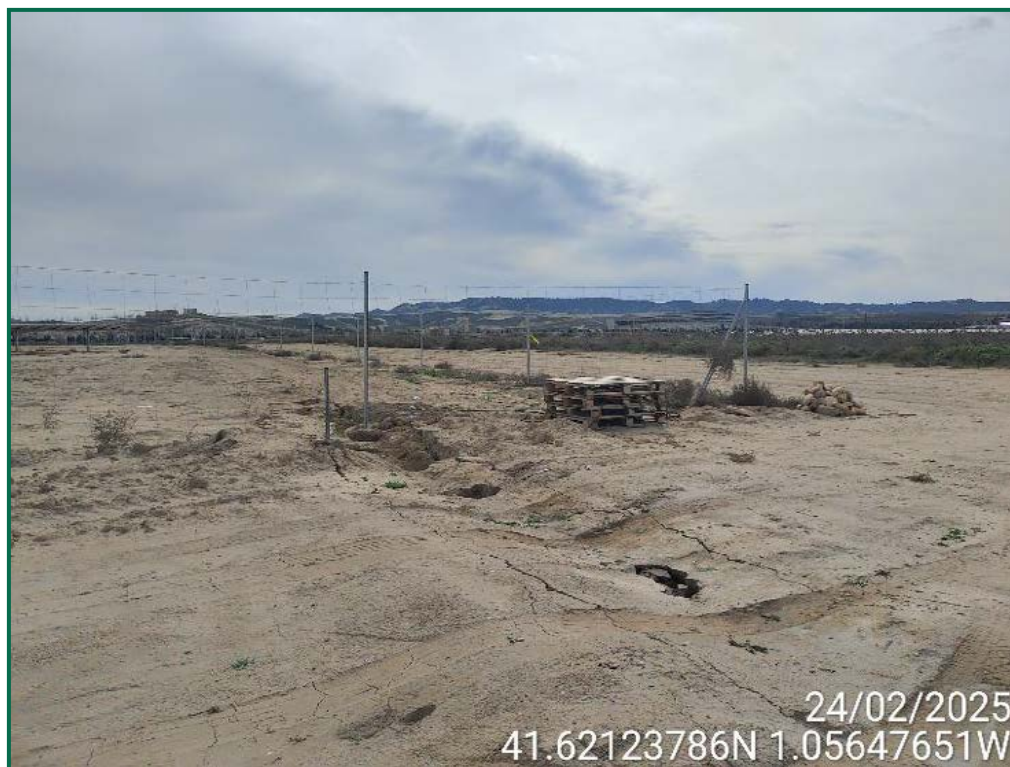
Fotografía 6. Zonas con erosión dentro de la planta fotovoltaica.

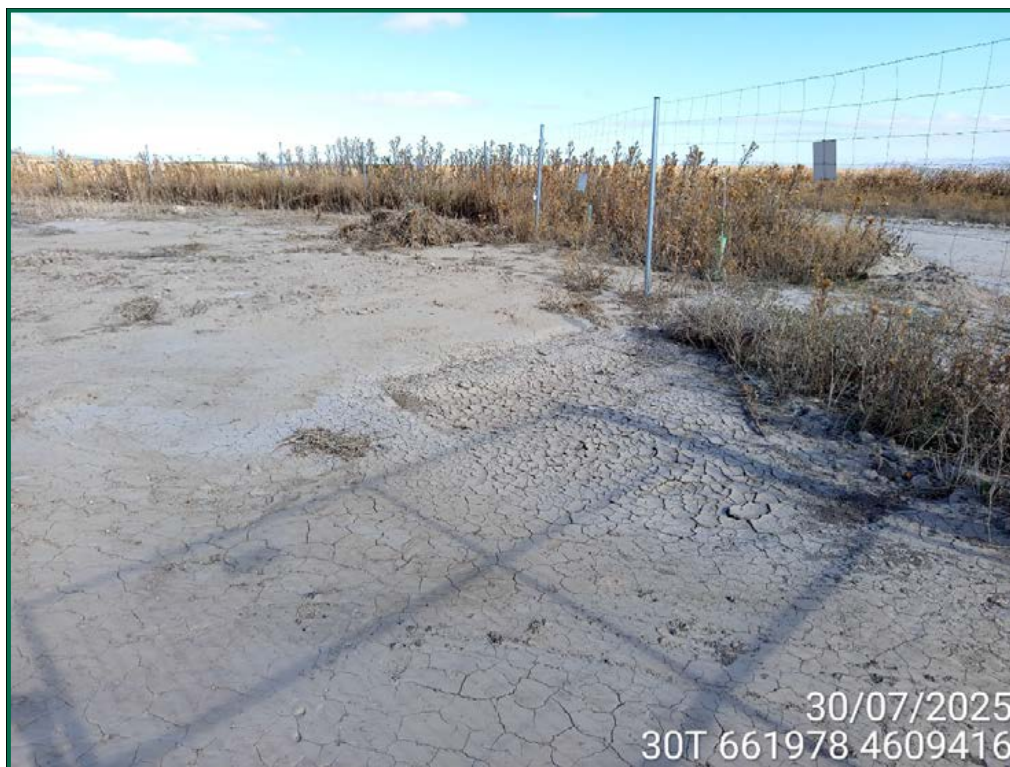
Fotografía 7. Zonas con erosión dentro de la planta fotovoltaica.

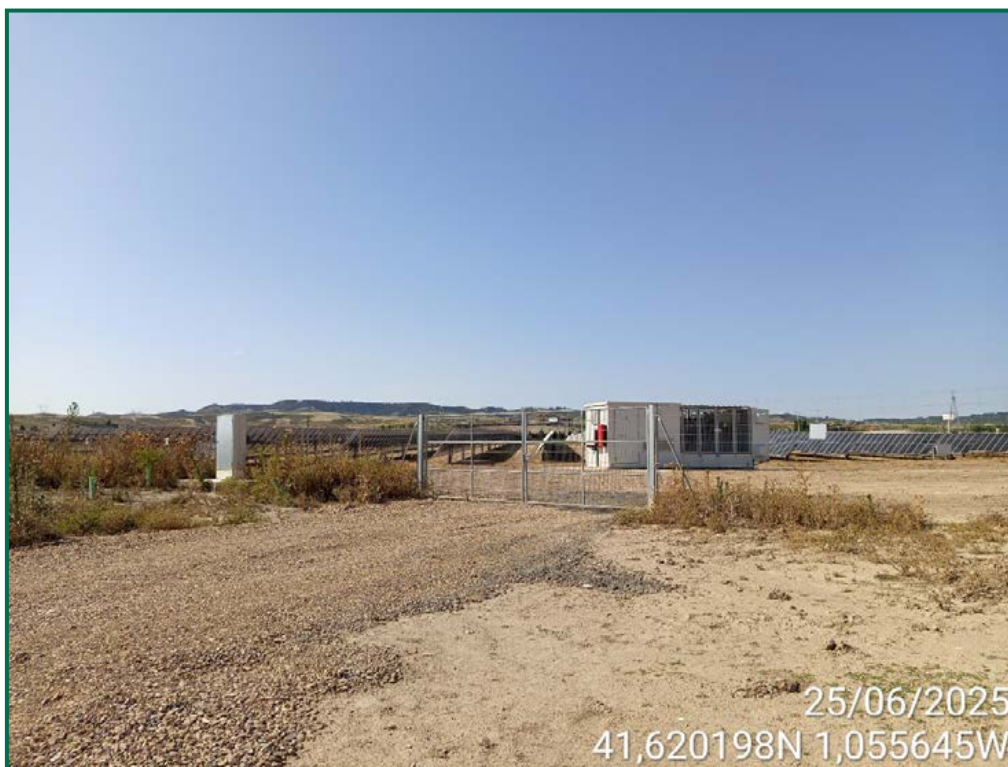
Fotografía 9. Entrada y viales modificados para mejorar la accesibilidad.

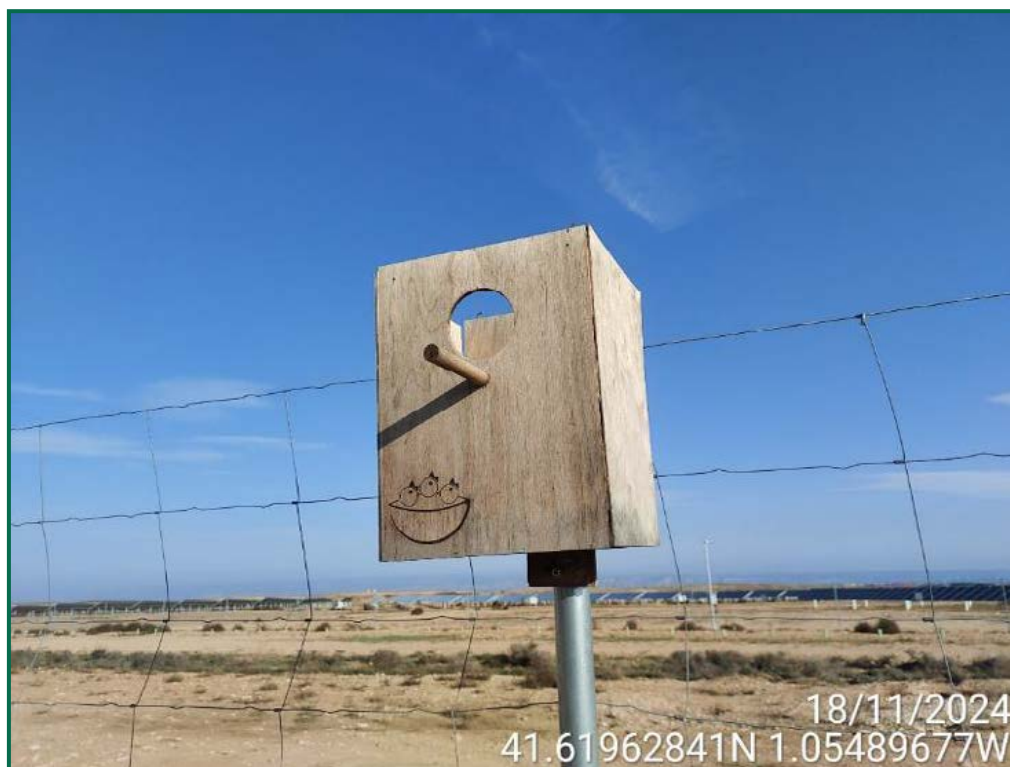
Durante el periodo que comprende este informe, las cajas nido colocadas se han ido deteriorando y desprendiéndose el tejado y sus paredes. A principios del mes de agosto, aunque este informe recoja las visitas realizadas hasta el mes de julio, han sido reemplazadas por otras de mejor calidad. No se ha observado su uso durante los meses de reproducción.

Fotografía 65. Caja nido sin tejado.

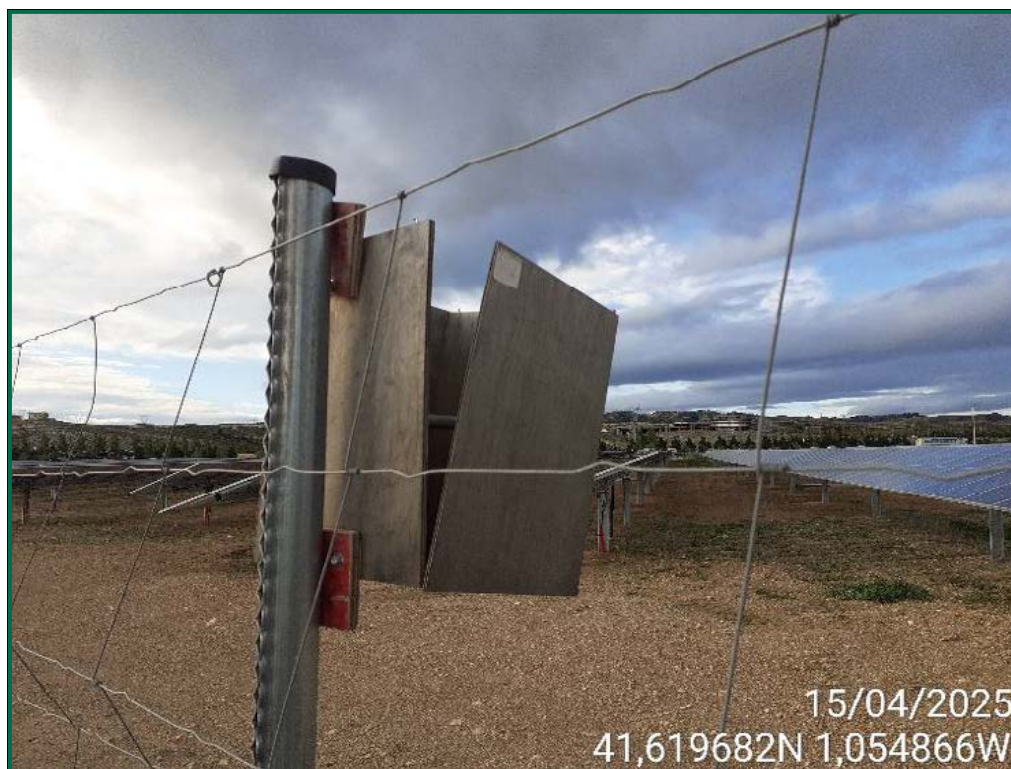
Fotografía 66. Caja nido deteriorada.

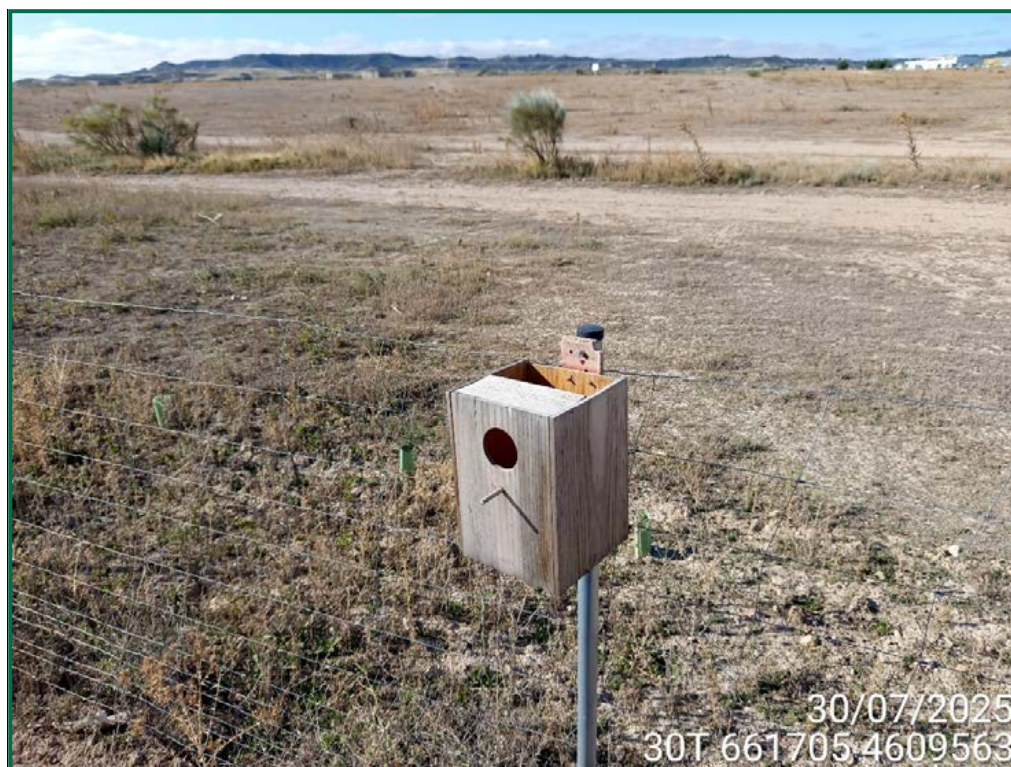
Fotografía 67. Caja nido con el tejado desprendido.

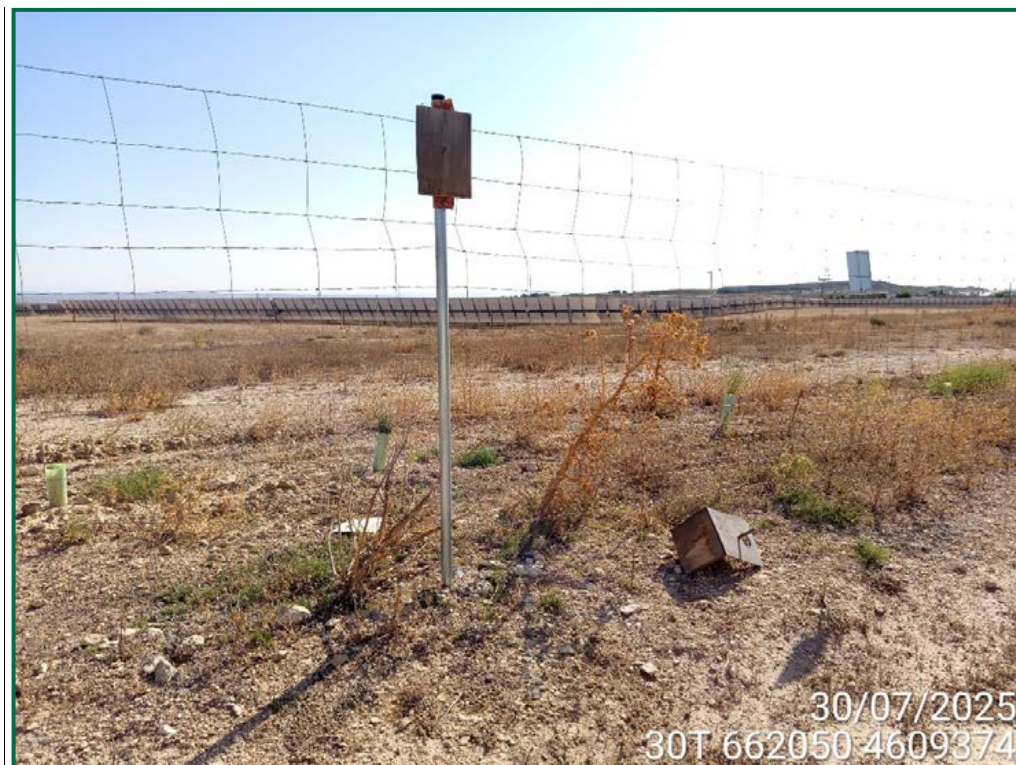
Fotografía 68. Caja nido desprendida.

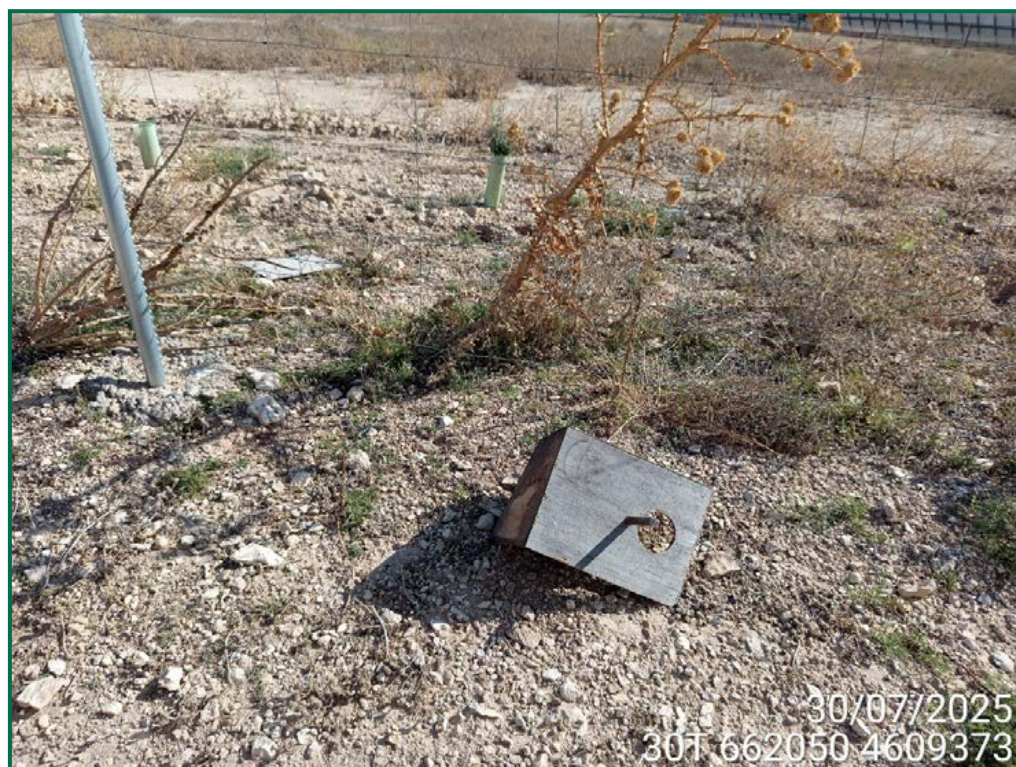
Fotografía 69. Caja nido desprendida.

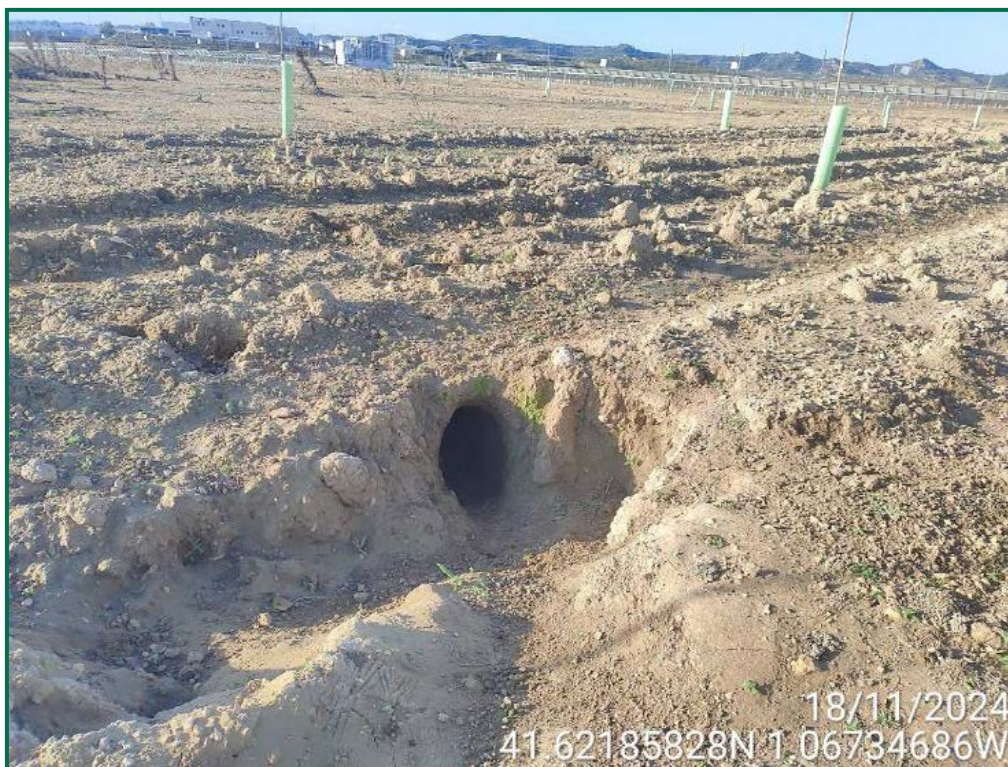
Se ha detectado una alta abundancia de conejo común (*Oryctolagus cuniculus*) tanto dentro como fuera del perímetro de la planta. La proliferación de esta especie, que excava madrigueras y vive en grandes colonias, podría suponer riesgos para la infraestructura. Se han observado madrigueras en las áreas de plantación, los vallados y entre los seguidores solares, lo que podría afectar al cableado y otras estructuras de la instalación.

Fotografía 85. Madriguera de conejo en la pantalla vegetal.

Se continuará con el monitoreo de la población de conejos durante el próximo trimestre para evaluar el alcance de los posibles daños. En función de los resultados, se valorará la implementación de medidas correctivas.

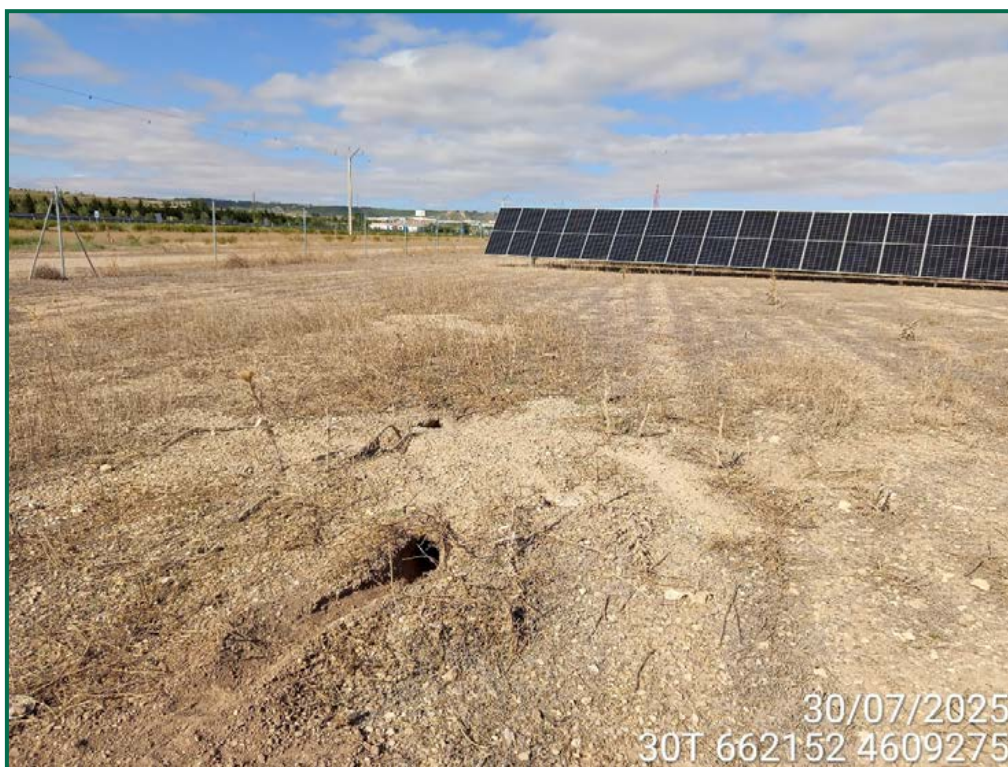
Durante el periodo que comprende este informe se ha observado un incremento de las madrigueras y el número de individuos en el interior y exterior de la PFFV.

Fotografía 90. Madriguera de conejo común (*Oryctolagus cuniculus*) en el interior del vallado.

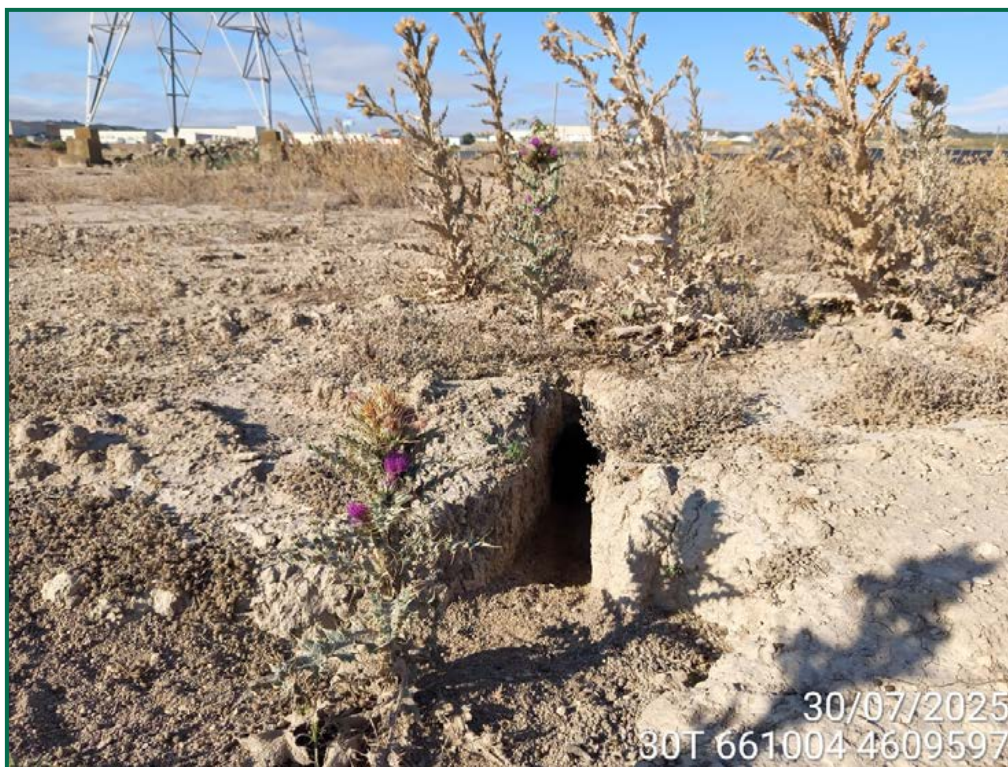
Fotografía 91. Madriguera de conejo común (*Oryctolagus cuniculus*) en el exterior del vallado.

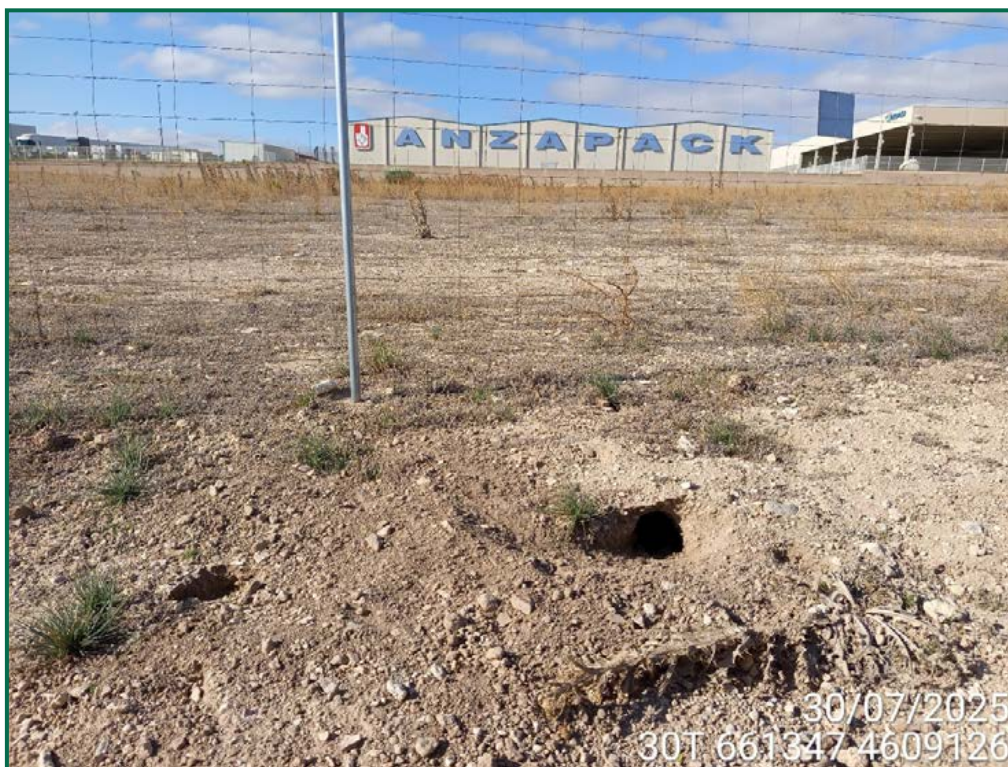
Fotografía 92. Madriguera de conejo común (*Oryctolagus cuniculus*) junto al vallado.
