CUARTO

INFORME TRIMESTRAL EN FASE DE EXPLOTACIÓN

PLANTA FOTOVOLTAICA CENTROVÍA III Y SU INFRAESTRUCTURA DE EVACUACIÓN Zaragoza (Zaragoza)

Mayo 2025 – Julio 2025

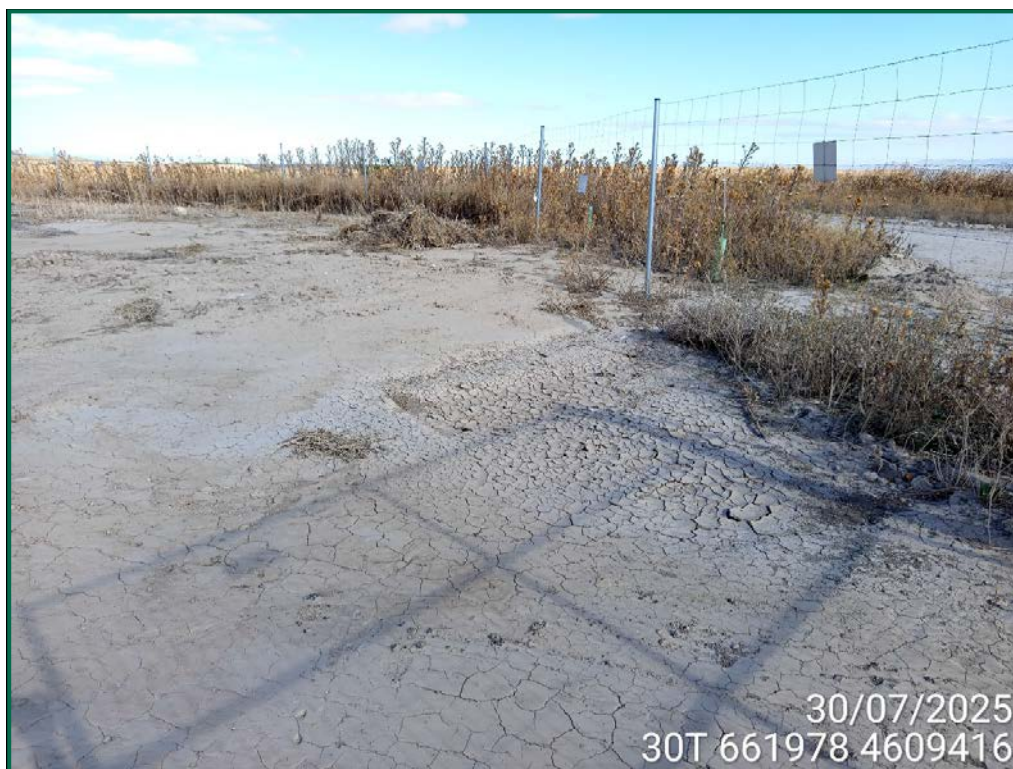
Durante este trimestre han tenido lugar temporales de fuertes lluvias y viento que han producido escorrentía en ciertas zonas de la PFV. Se han realizado trabajos con maquinaria para rehabilitar las zonas afectadas y los viales de acceso.

Fotografía 3. Zonas con erosión dentro de la planta fotovoltaica.

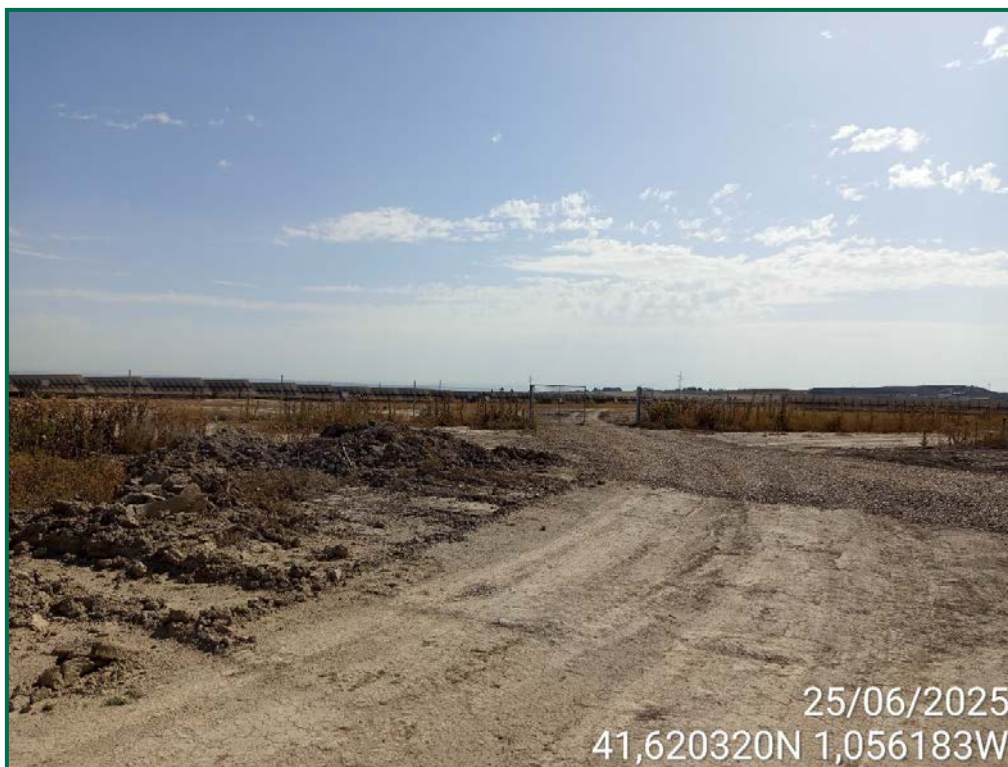
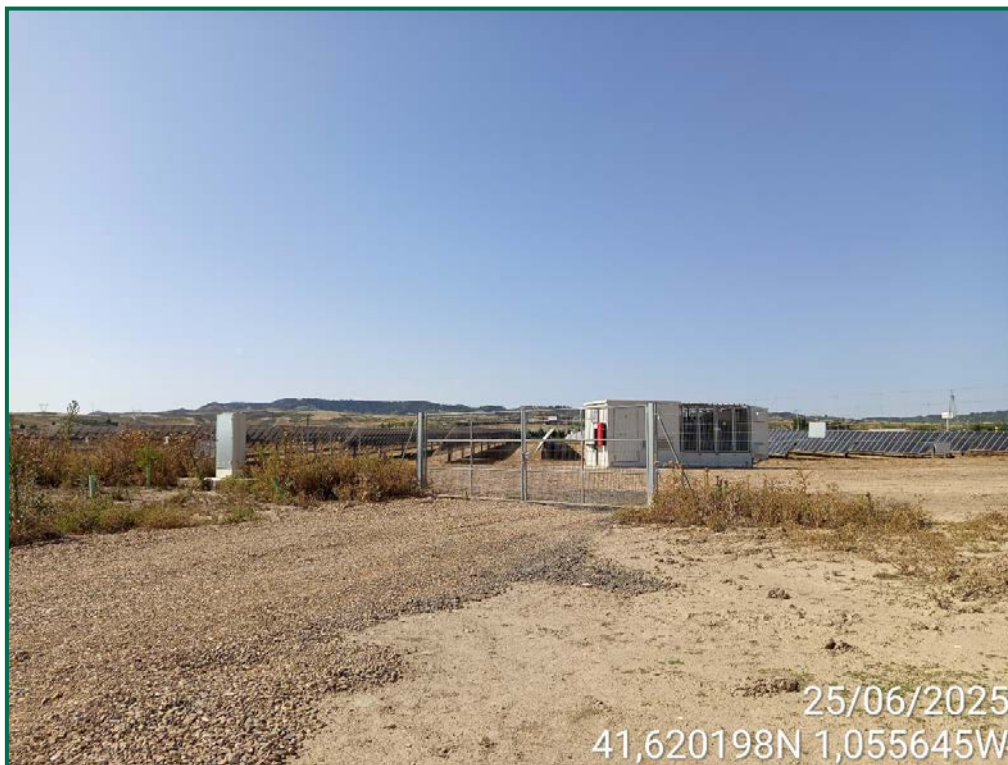
Fotografía 4. Entrada y viales modificados para mejorar la accesibilidad.

Fotografía 5. Entrada y viales modificados para mejorar la accesibilidad.

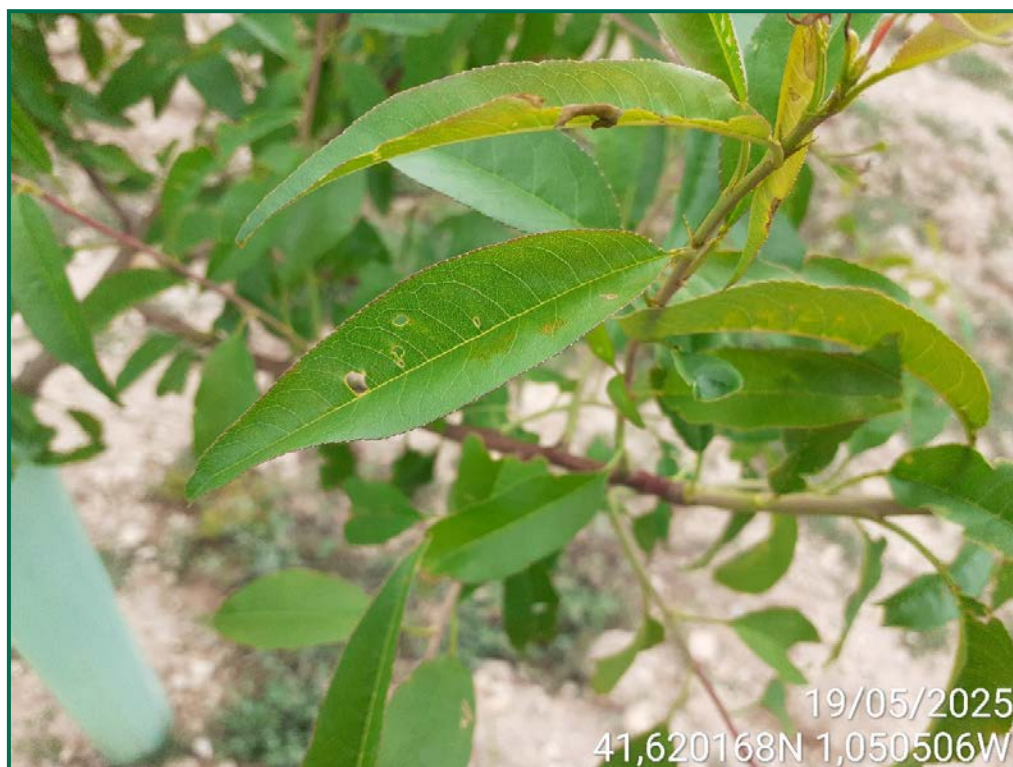
Durante el presente informe, se constata nuevamente la depredación foliar en la mayoría de los ejemplares de almendro, causada por algún invertebrado, fenómeno que ya había sido observado con anterioridad. De manera menos frecuente, se identifican individuos completamente secos.

Fotografía 19. Almendro depredado por invertebrados.

Para garantizar su crecimiento se ha realizado y seguirá realizando riegos de apoyo. Además, todas las plantas se han colocado con tutor para facilitar el buen crecimiento y han sido provistas de un tubo protector de 30cm de altura tutor de caña de bambú.

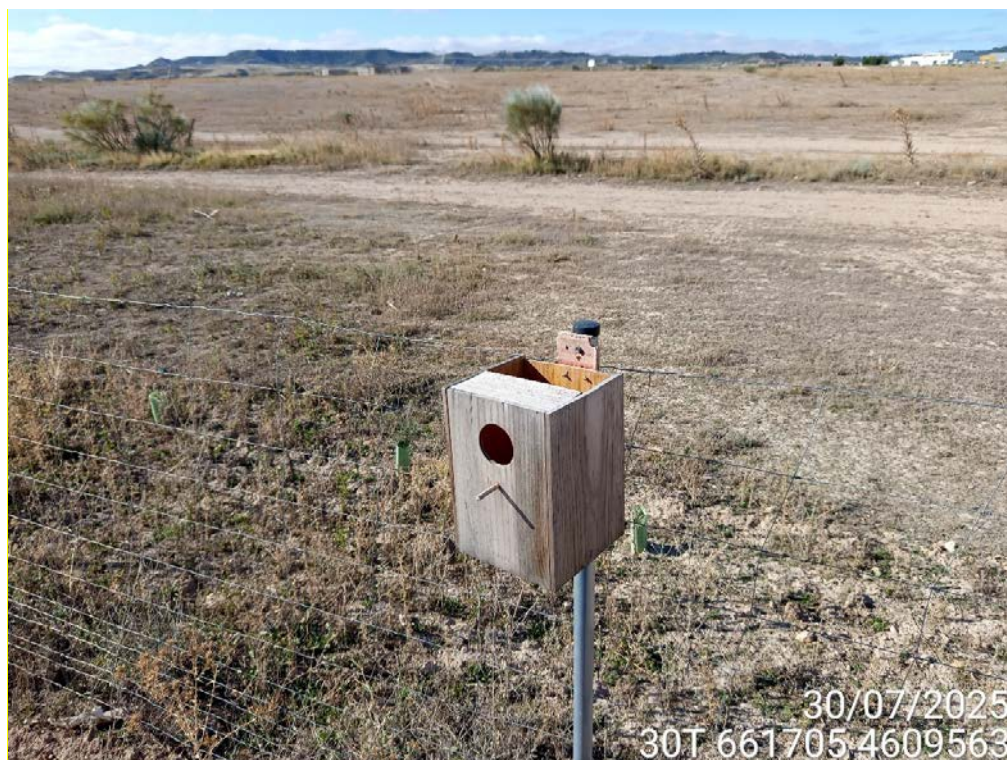
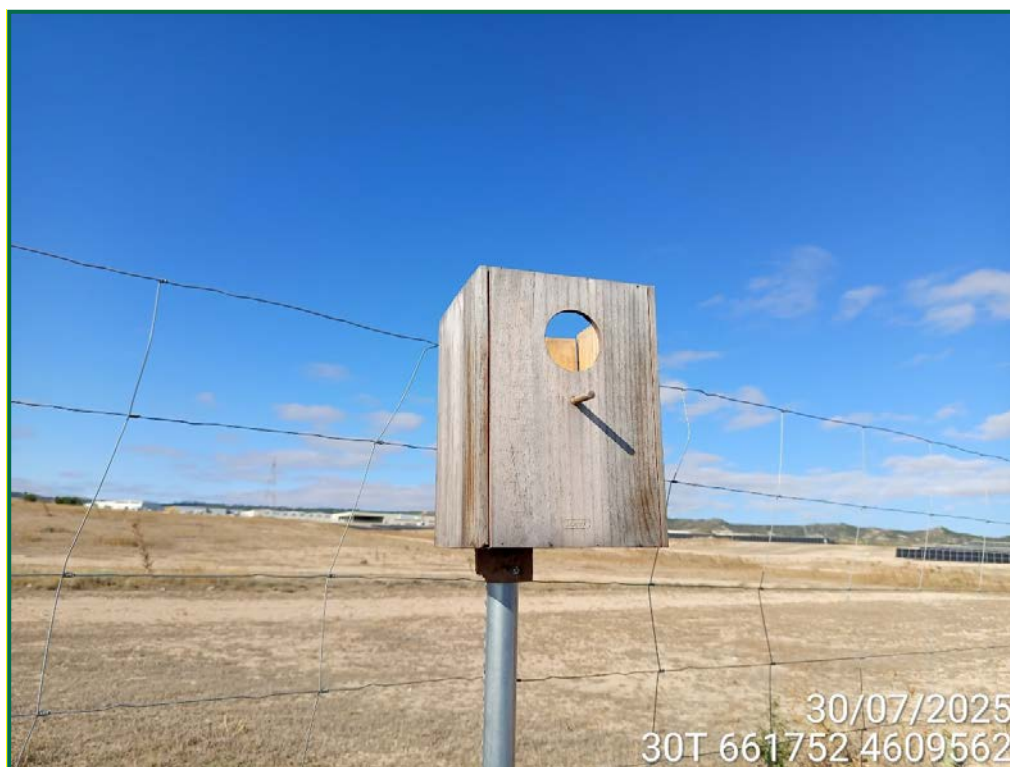
De las dos cajas nido colocadas, una de ellas está completamente destrozadas y la otra presenta el tejado parcialmente desprendido. A principios del mes de agosto, aunque este informe recoja los meses de mayo, junio y julio, han sido reemplazadas por otras de mejor calidad. No se ha observado su uso durante los meses de reproducción.

Fotografía 35. Caja nido con el tejado desprendido.

Fotografía 36. Caja nido con el tejado desprendido.

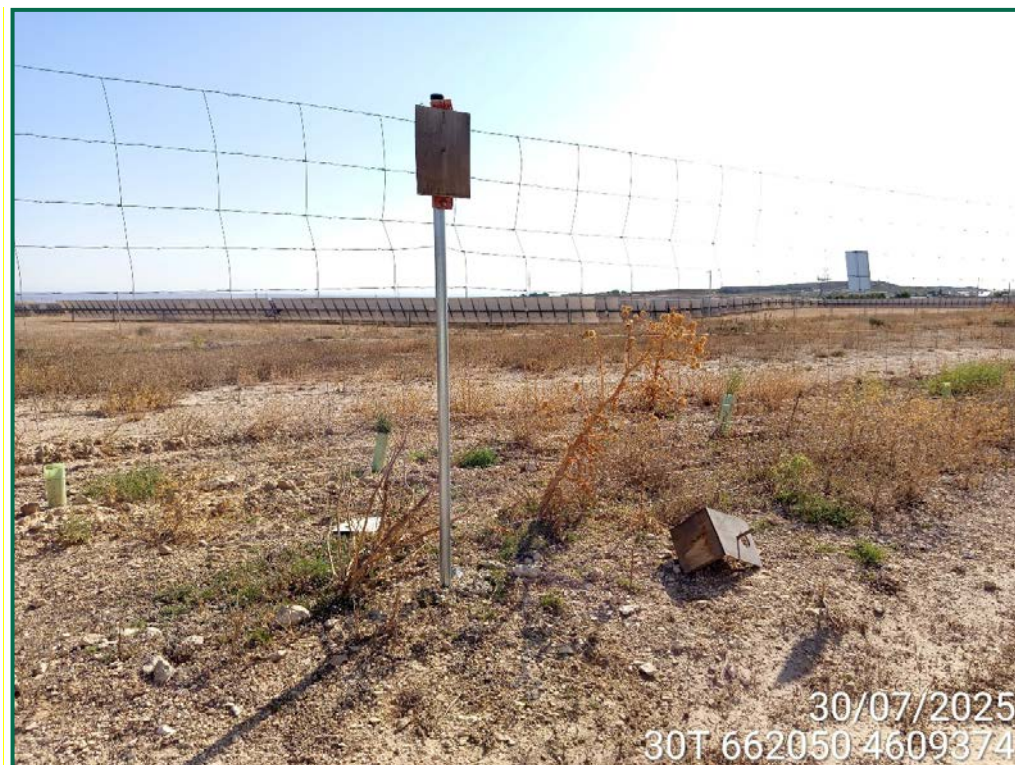
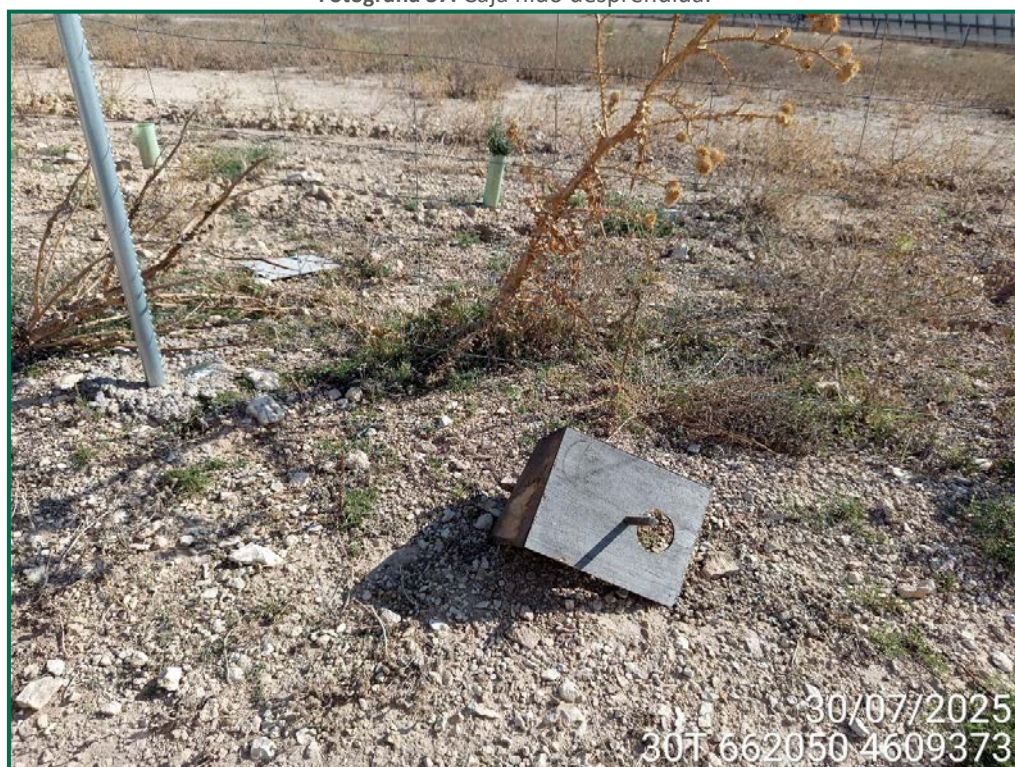
Fotografía 37. Caja nido desprendida.

Fotografía 38. Caja nido desprendida.

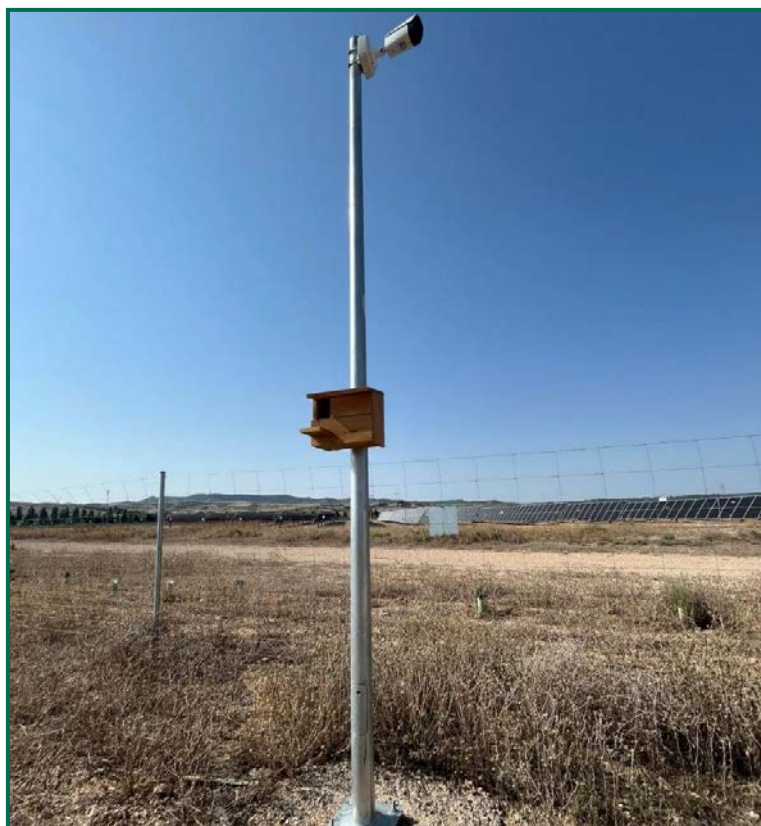
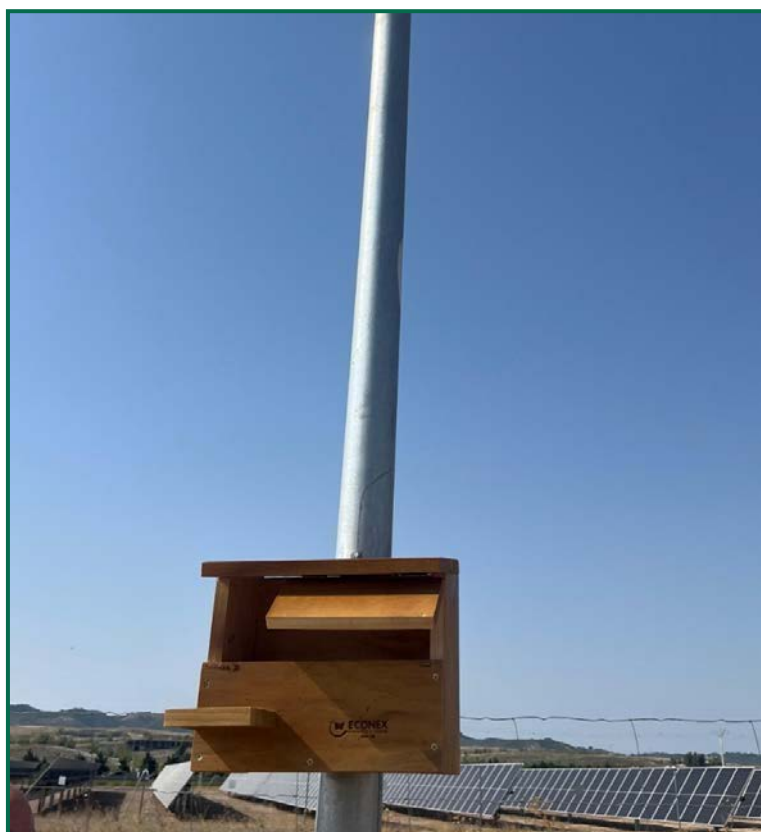
Fotografía 39. Caja nido reemplazada durante el mes de agosto.

Fotografía 40. Caja nido reemplazada durante el mes de agosto.

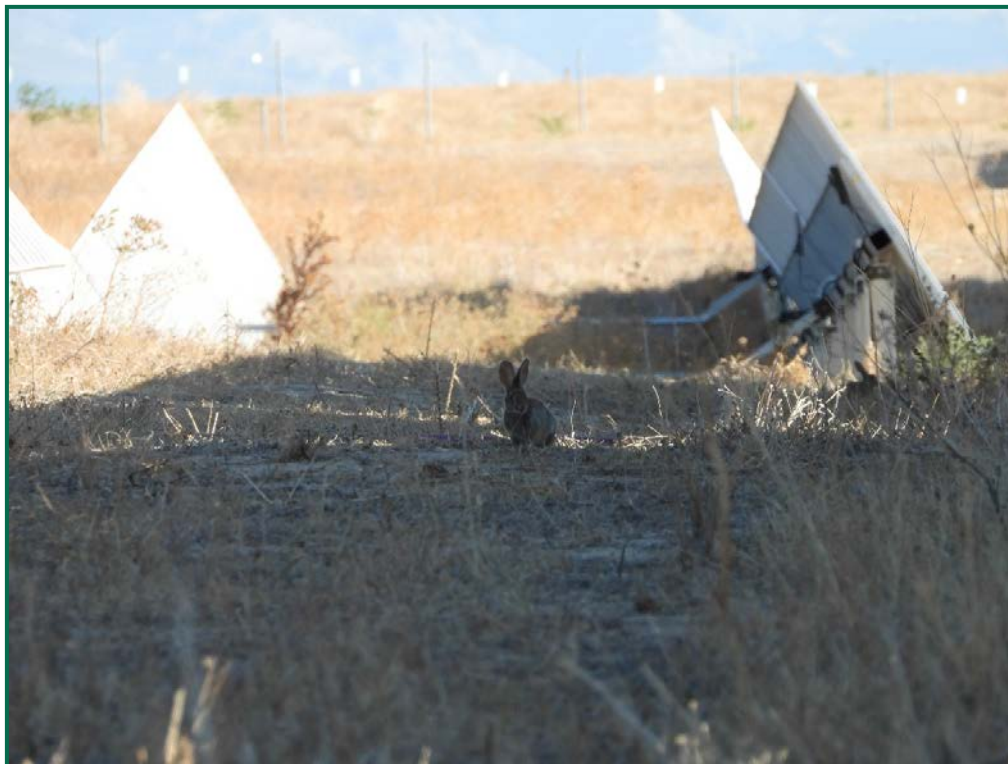
Se ha detectado una alta abundancia de conejo común (*Oryctolagus cuniculus*) tanto dentro como fuera del perímetro de la planta. La proliferación de esta especie, que excava madrigueras y vive en grandes colonias, podría suponer riesgos para la infraestructura. Se han observado madrigueras en las áreas de plantación, los vallados y entre los seguidores solares, lo que podría afectar al cableado y otras estructuras de la instalación.

Fotografía 51. Conejo común entre seguidores (*Oryctolagus cuniculus*).

Se continuará con el monitoreo de la población de conejos durante el próximo trimestre para evaluar el alcance de los posibles daños. En función de los resultados, se valorará la implementación de medidas correctivas.

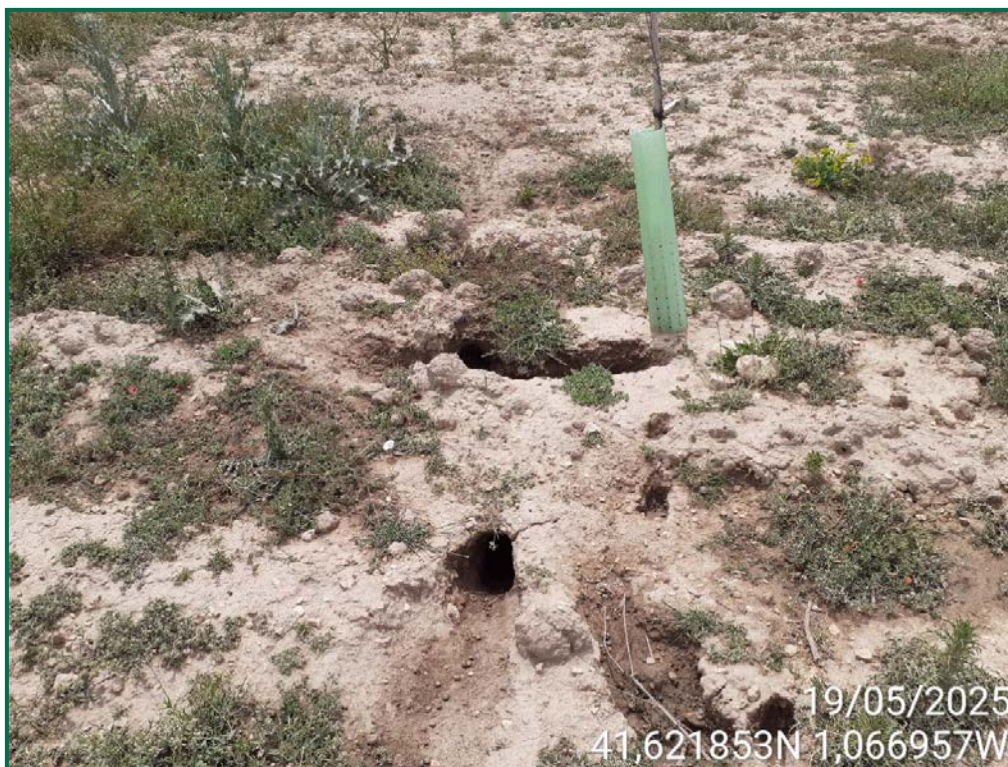
Fotografía 53. Madriguera de conejo común (*Oryctolagus cuniculus*) en las plantaciones.

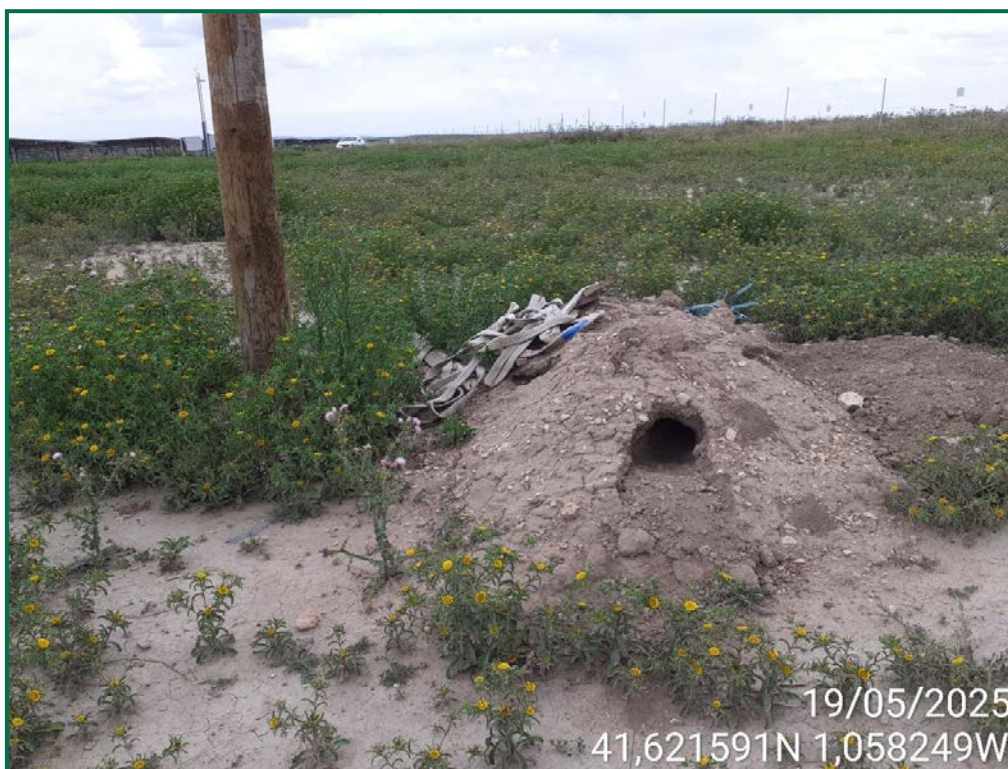
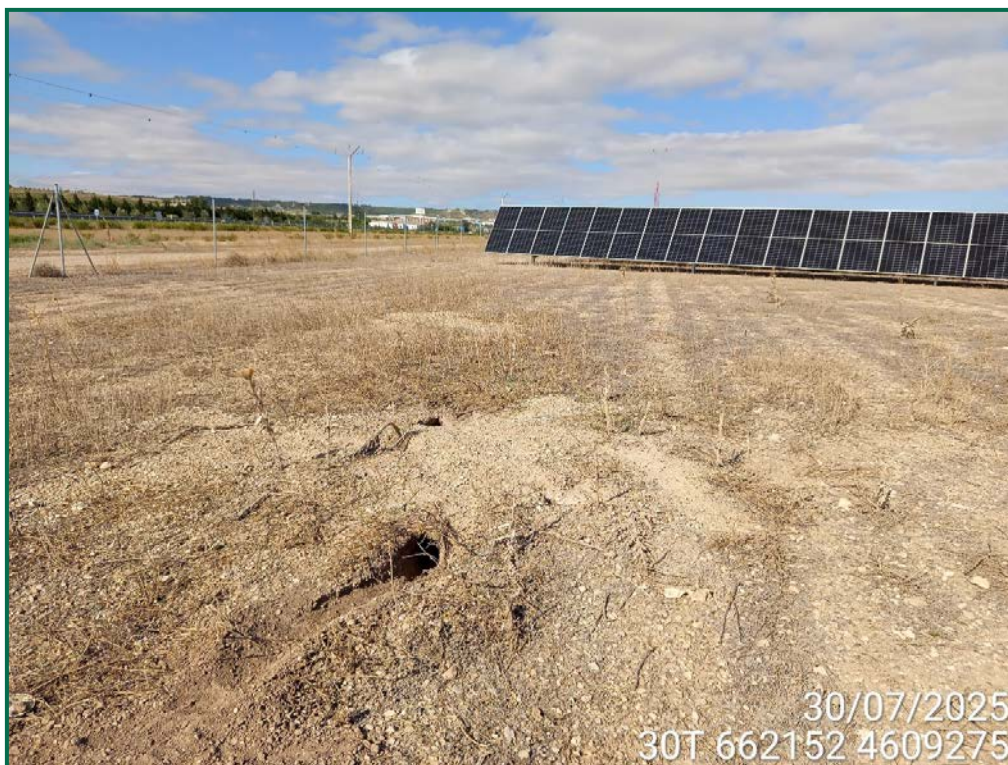
Fotografía 54. Madriguera de conejo común (*Oryctolagus cuniculus*) en el interior del vallado.

Fotografía 55. Madriguera de conejo común (*Oryctolagus cuniculus*) en el interior del vallado.

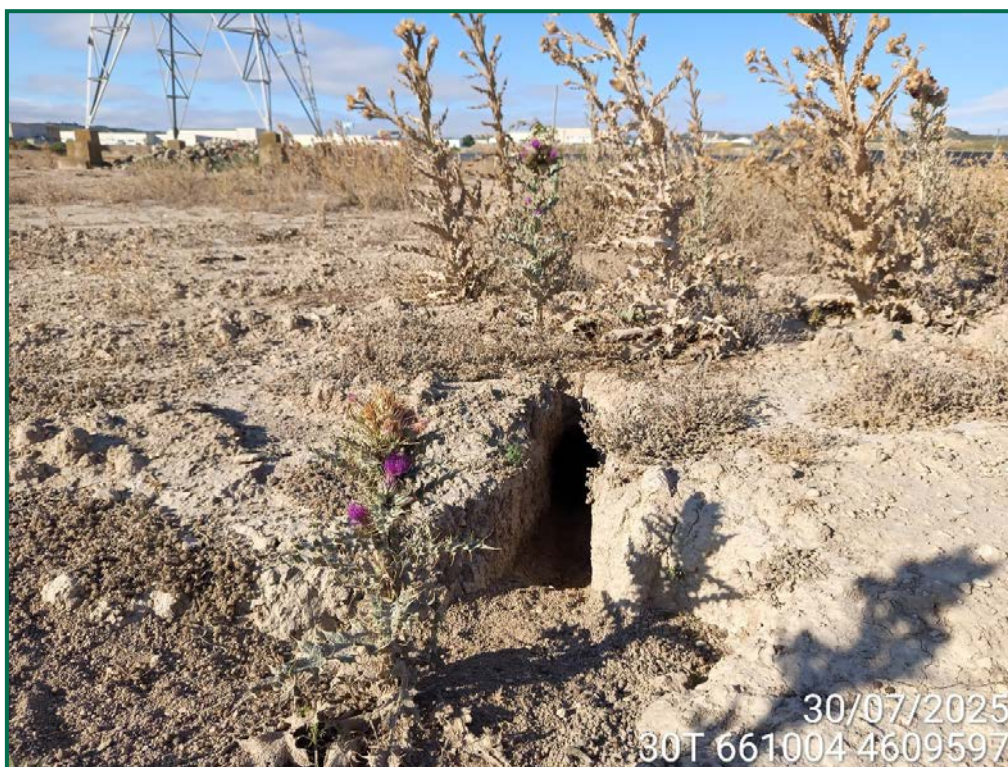
Fotografía 56. Madriguera de conejo común (*Oryctolagus cuniculus*) en el exterior del vallado.

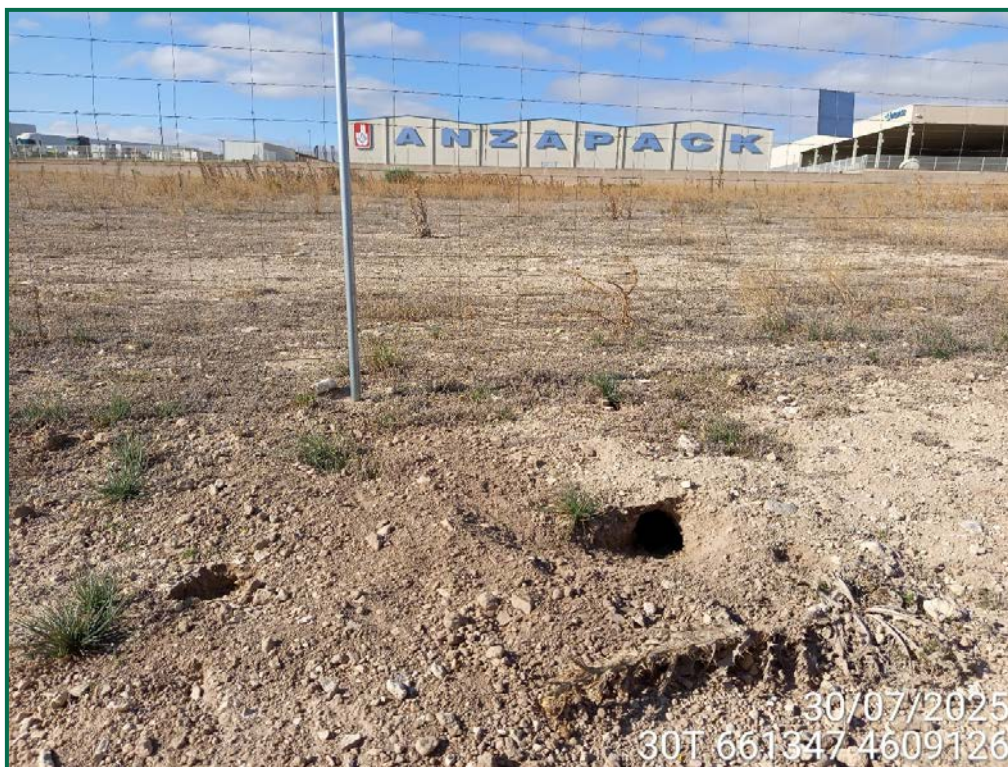
Fotografía 57. Madriguera de conejo común (*Oryctolagus cuniculus*) junto al vallado.

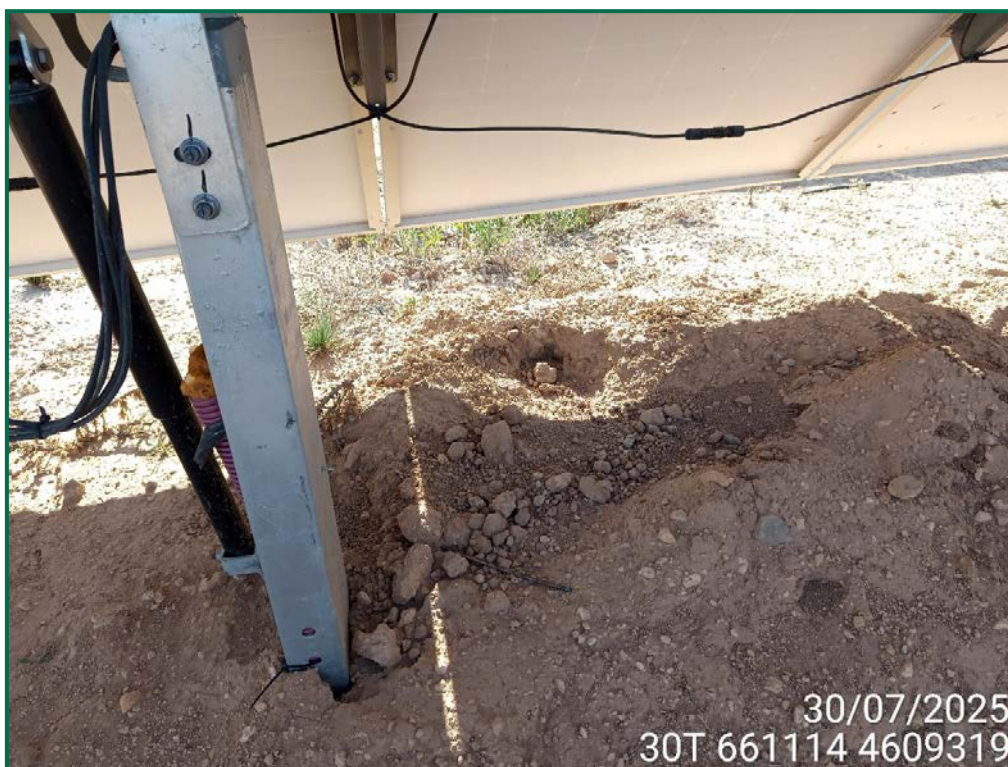
Fotografía 58. Rastros de conejo común (*Oryctolagus cuniculus*) entre seguidores.
