EMOCIÓN SOLAR, S.L

SEGUIMIENTO AMBIENTAL EN FASE DE EXPLOTACION INFORME 15

“PLANTA FOTOVOLTAICA EMOCIÓN SOLAR Y SUS INSTALACIONES DE EVACUACIÓN” ESCATRÓN (ZARAGOZA)

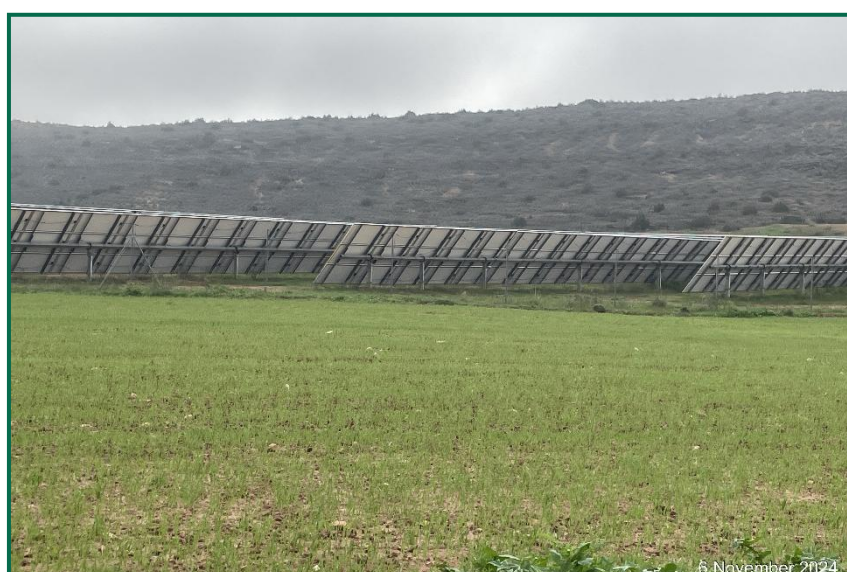
En el periodo que abarca este informe se ha introducido ganado ovino en todas las plantas solares con objeto de recortar esta vegetación, a la vez que aportan nutrientes al suelo. No se han utilizado herbicidas.

Fotografía 1. Vegetación entre placas actualmente.

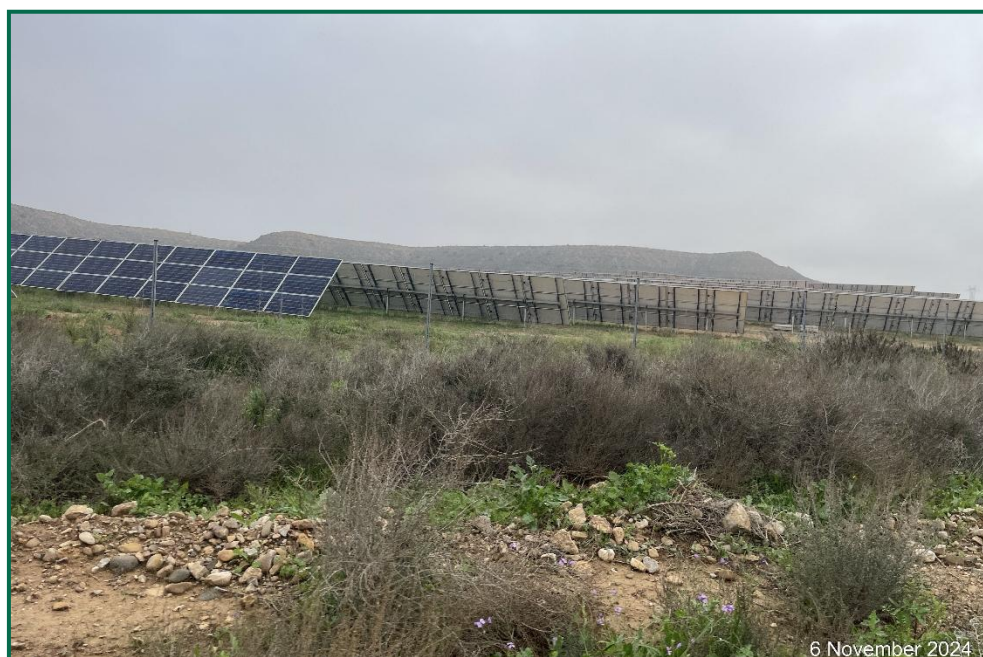
Fotografía 2. Vegetación plantada entre placas actualmente.

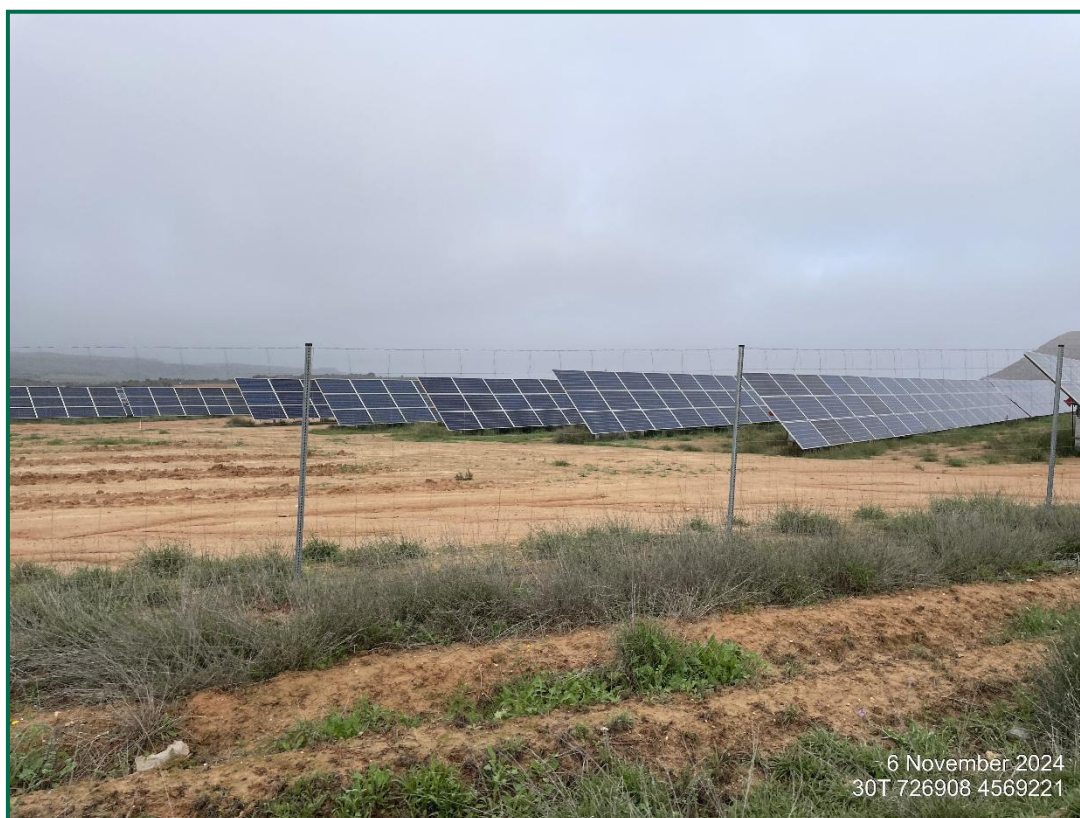
Se ha realizado un seguimiento de la evolución de las revegetaciones realizadas durante los meses de invierno de 2020. Estas plantas se desarrollan, aunque se ha observado la desaparición de ejemplares. Durante la primavera se produce un desarrollo de la vegetación espontánea de la zona, que en ocasiones compite con la vegetación plantada. En todo caso esta proliferación vegetal contribuye a evitar la erosión.

Fotografía 3. Zona revegetada.

Se ha realizado una reposición de la vegetación plantada en 2020 en todas las zonas donde se realizaron plantaciones y estas no se han desarrollado como se esperaba o han desaparecido. En primavera se llevó a cabo una reposición en todas las PFVs del grupo en la zona, durante este cuatrimestre se han seguido realizando riegos.

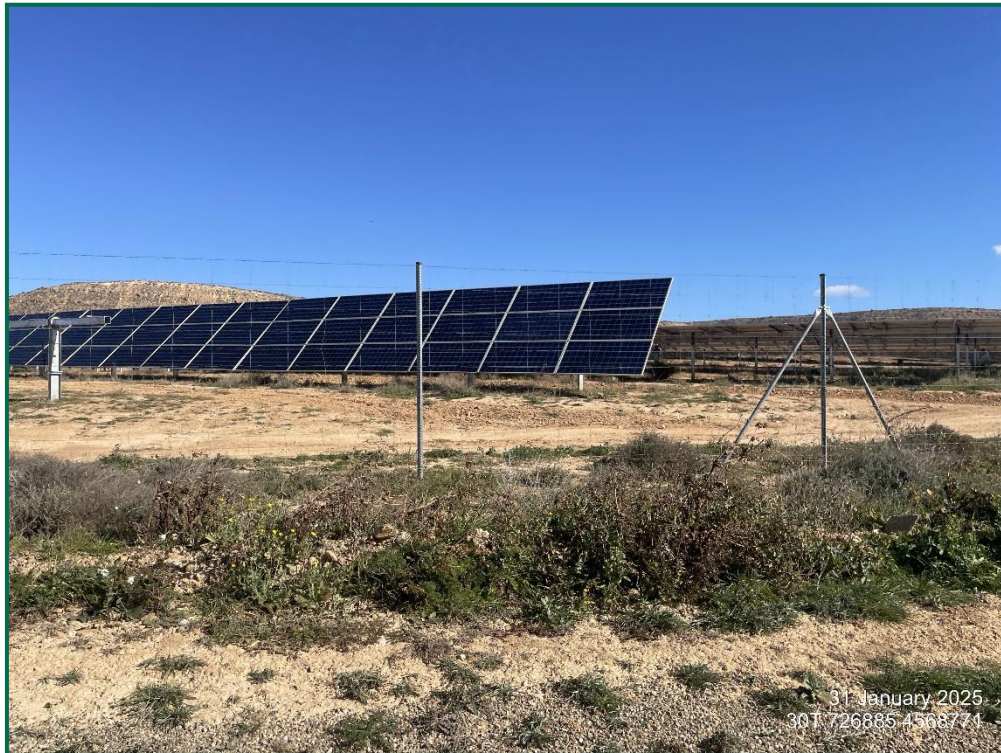
Respecto al vallado perimetral, se ha utilizado en todas las plantas malla cinegética que permite el paso de fauna de pequeño tamaño. Este vallado mide 2 metros de altura total y está formado por una serie de alambres verticales y horizontales, con una separación entre los verticales de 30cm, y entre los horizontales de mínimo 15cm en la línea inferior. Este vallado no presenta elementos cortantes ni punzantes.

Fotografía 4. Vallado perimetral.

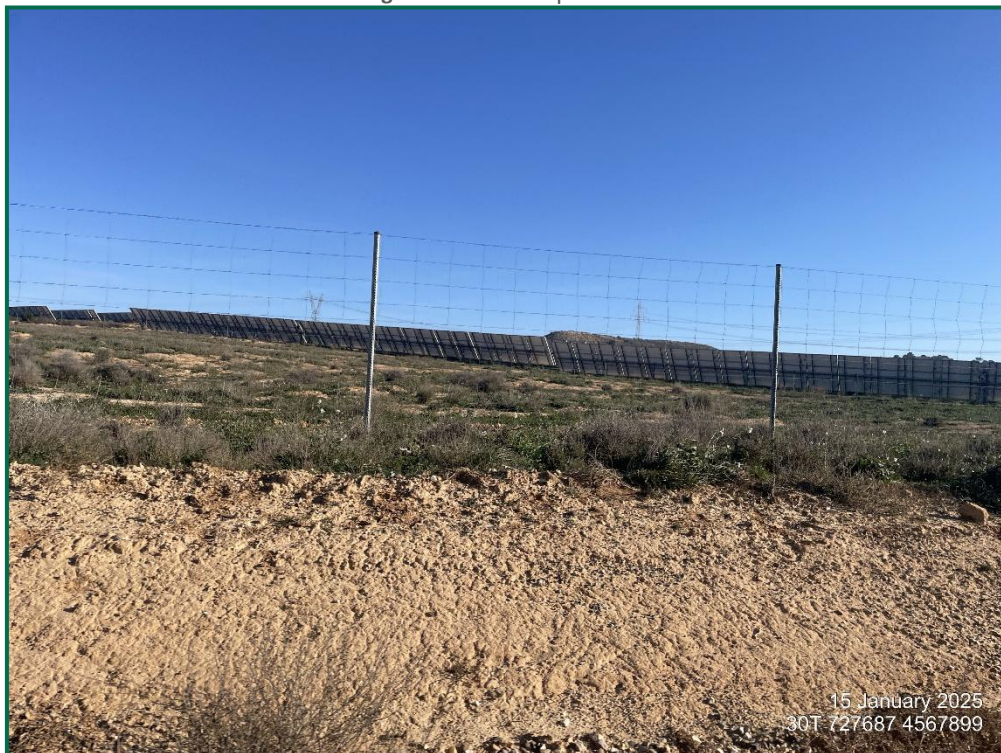
Fotografía 5. Vallado perimetral.

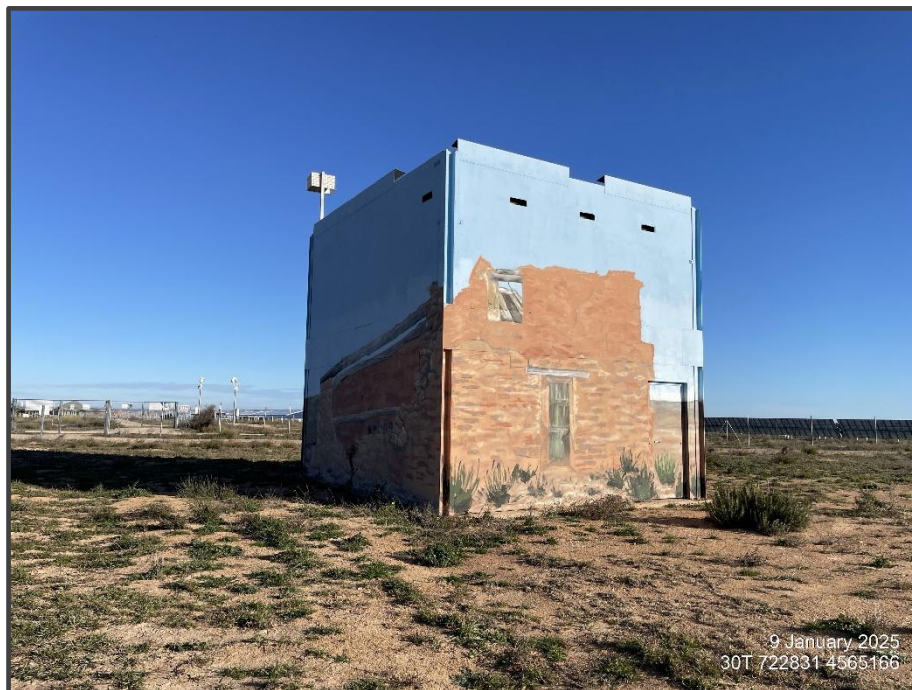
Fotografía 8. Exterior del primillar, pintado.

El pasado año se pintó el exterior de este primillar, para mejorar su integración paisajística en el entorno.

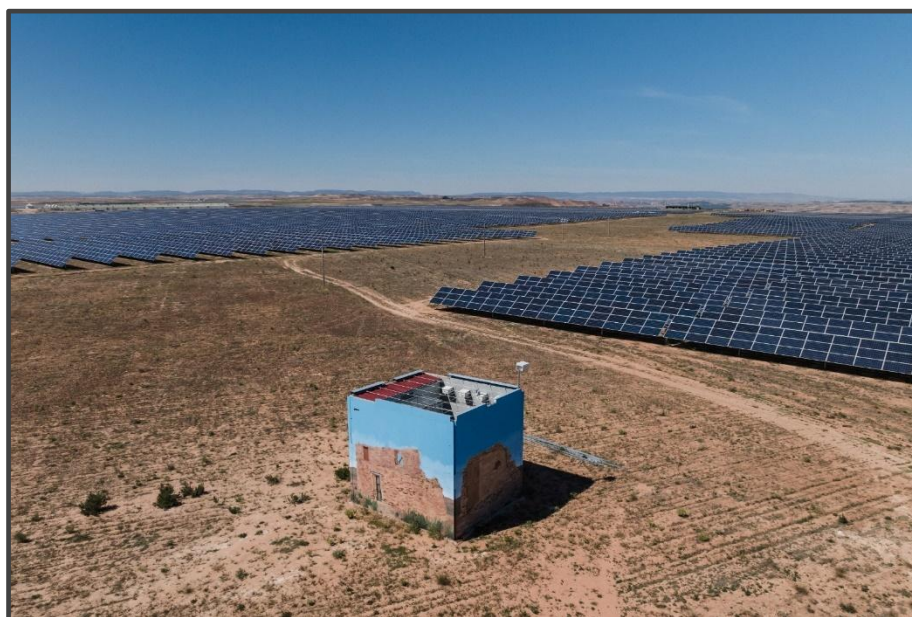
Fotografía 9. Exterior del primillar, pintado.

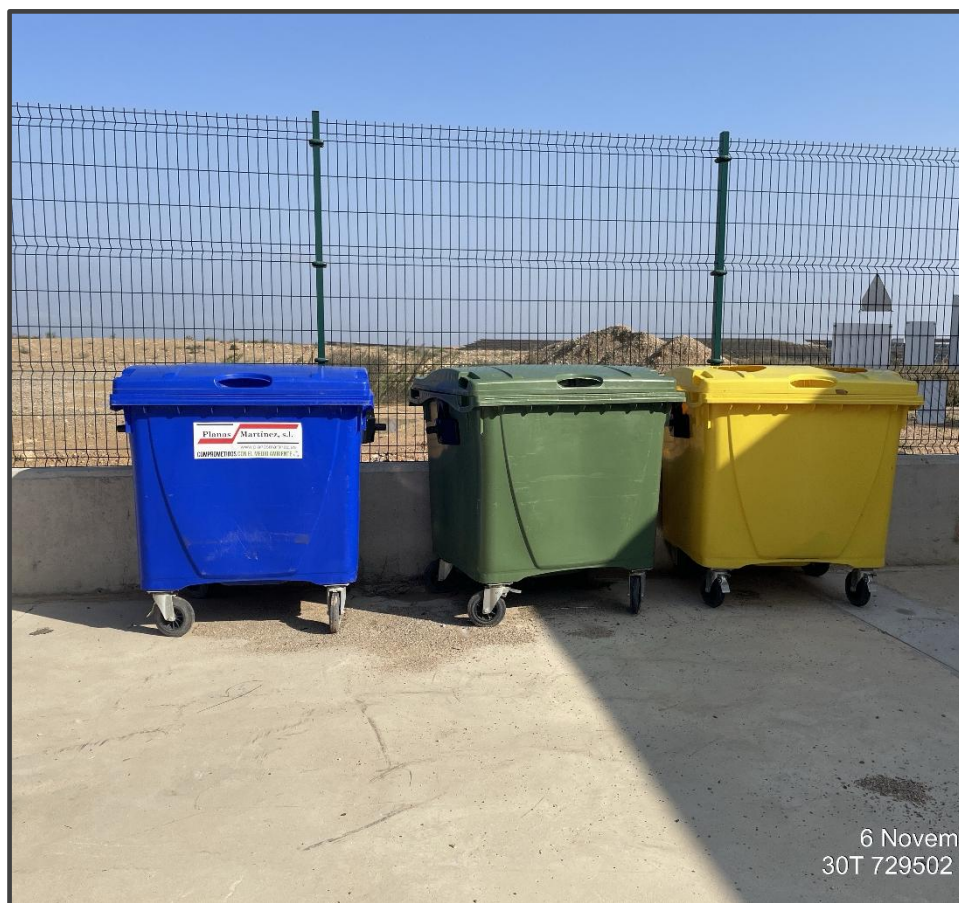
Fotografía 28. Contenedores de residuos.

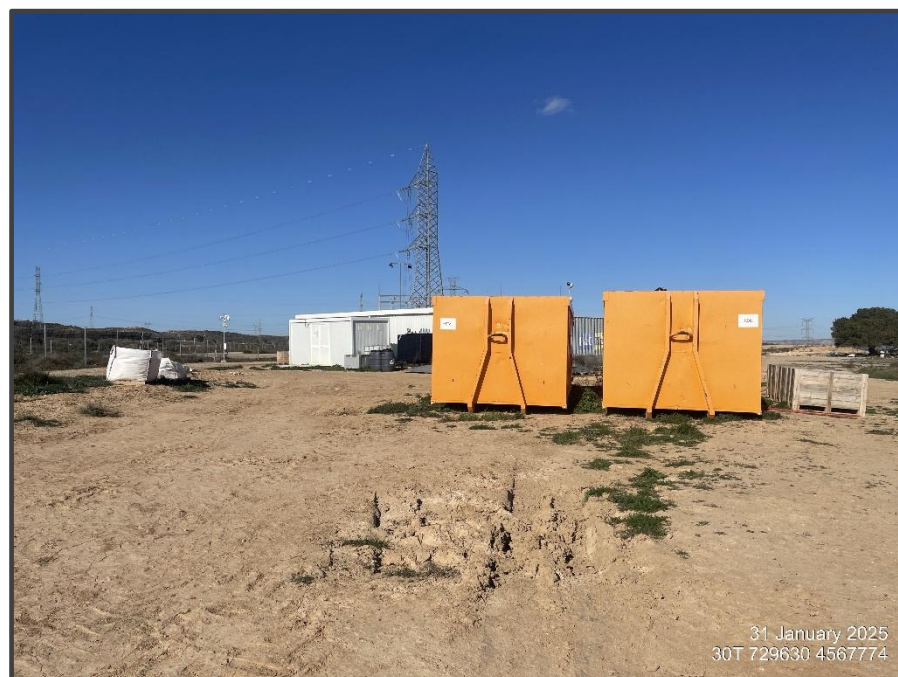
Fotografía 29. Zona de acopio de placas solares deterioradas.

Las placas solares deterioradas son retiradas de forma periódica por gestor autorizado para su tratamiento. Actualmente se ha llegado a un acuerdo con FCC Ámbito para la retirada y reciclaje de los módulos fotovoltaicos dañados.

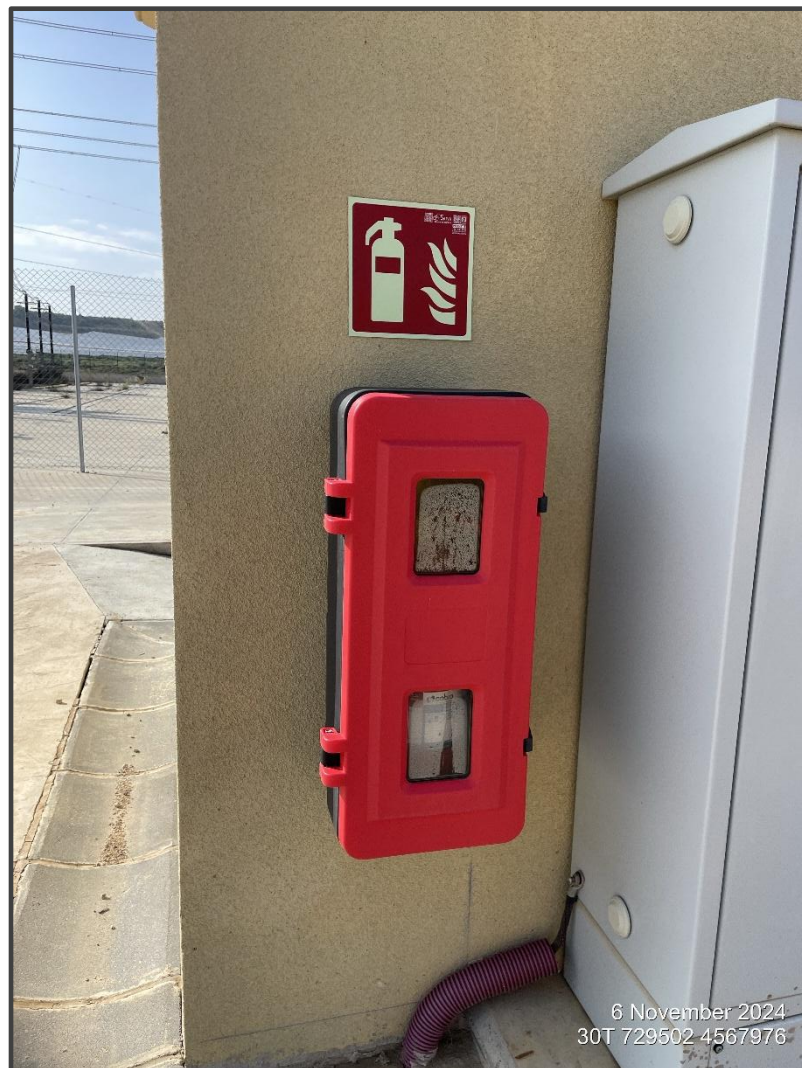
En las visitas se ha comprobado la disposición de equipos extintores de incendios en las instalaciones. Los extintores se encuentran ubicados en los edificios y en la Subestación.

Fotografía 30. Extintores en edificio de control.
