# EMOCIÓN SOLAR, S.L.

Nombre de la instalación	FV EMOCIÓN SOLAR
Provincia	Zaragoza
Nombre del titular	EMOCIÓN SOLAR, S.L.
CIF del titular	B-87811923
Nombre de la empresa de vigilancia	Luz de Gestión y Medio Ambiente
Tipo de EIA	Ordinaria
Informe en FASE de	Explotación
Periodicidad del informe según DIA	Cuatrimestral
Año de seguimiento nº	Año 6
Nº de informe y año de seguimiento	Informe nº 1 del Año 6
Periodo que recoge el informe	Marzo 2025 - junio 2025

## SEGUIMIENTO AMBIENTAL EN FASE DE EXPLOTACIÓN INFORME CUATRIMESTRAL 16

### “PLANTA FOTOVOLTAICA EMOCIÓN Y SUS INSTALACIONES DE EVACUACIÓN” ESCATRÓN (ZARAGOZA)

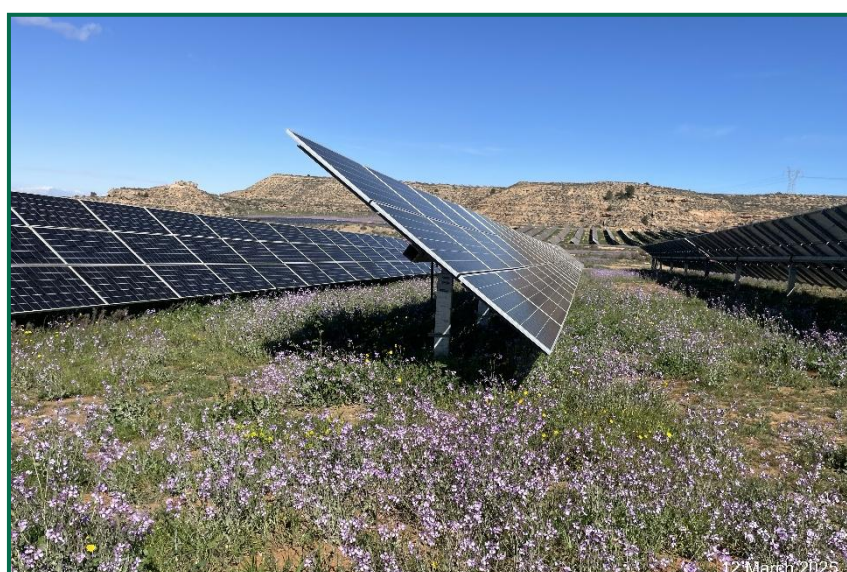
En el periodo que abarca este informe se ha introducido ganado ovino en todas las plantas solares con objeto de recortar esta vegetación, a la vez que aportan nutrientes al suelo. No se han utilizado herbicidas.

Fotografía 1. Vegetación entre placas actualmente.

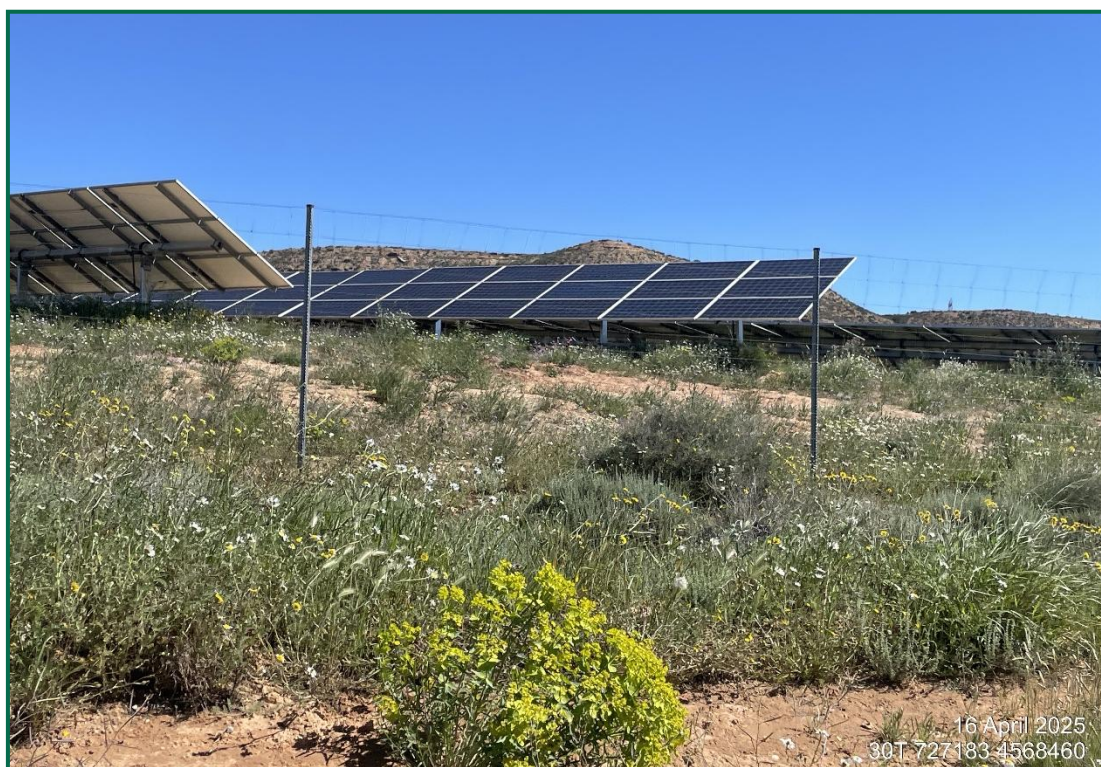
**Fotografía 2.** Vegetación entre placas actualmente.

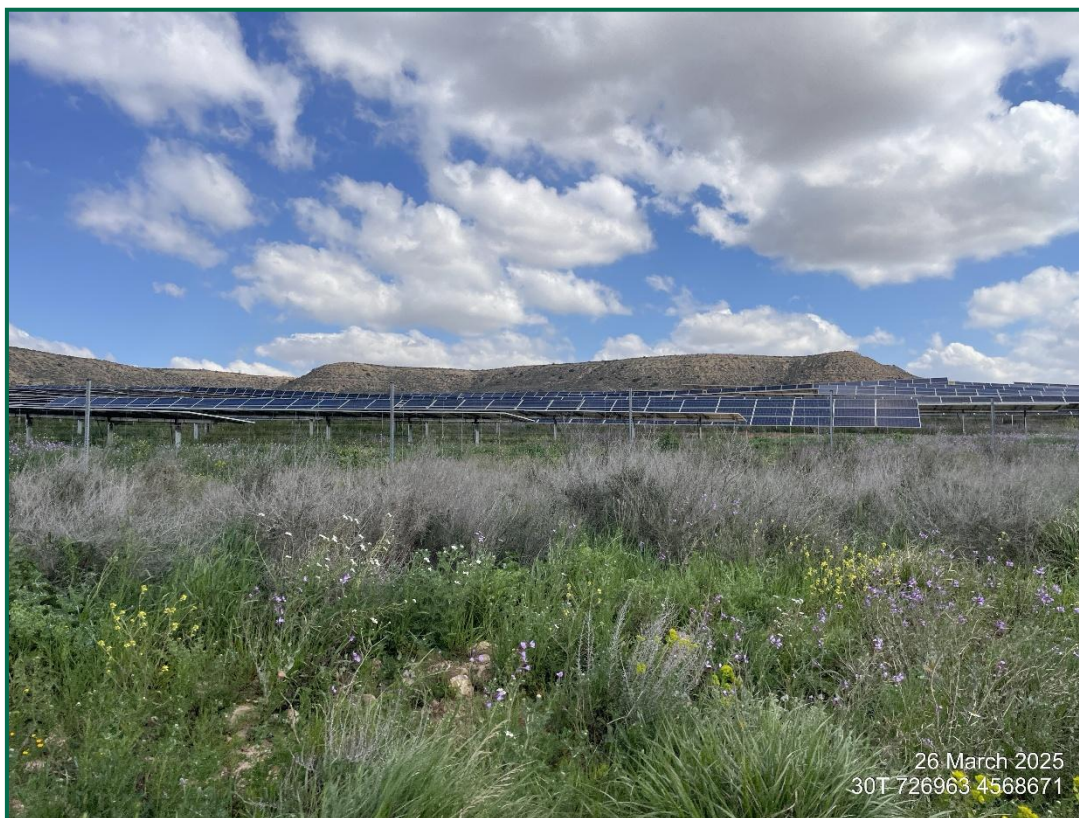
Se ha realizado un seguimiento de la evolución de las revegetaciones realizadas durante los meses de invierno de 2020. Estas plantas se desarrollan, aunque se ha observado la desaparición de ejemplares. Durante la primavera se produce un desarrollo de la vegetación espontánea de la zona, que en ocasiones compite con la vegetación plantada. En todo caso esta proliferación vegetal contribuye a evitar la erosión.

Fotografía 3. Zona revegetada.

Se han realizado reposiciones de la vegetación plantada en 2020 en todas las zonas donde se realizaron plantaciones y estas no se han desarrollado como se esperaba o han desaparecido. También se han seguido realizando riegos.

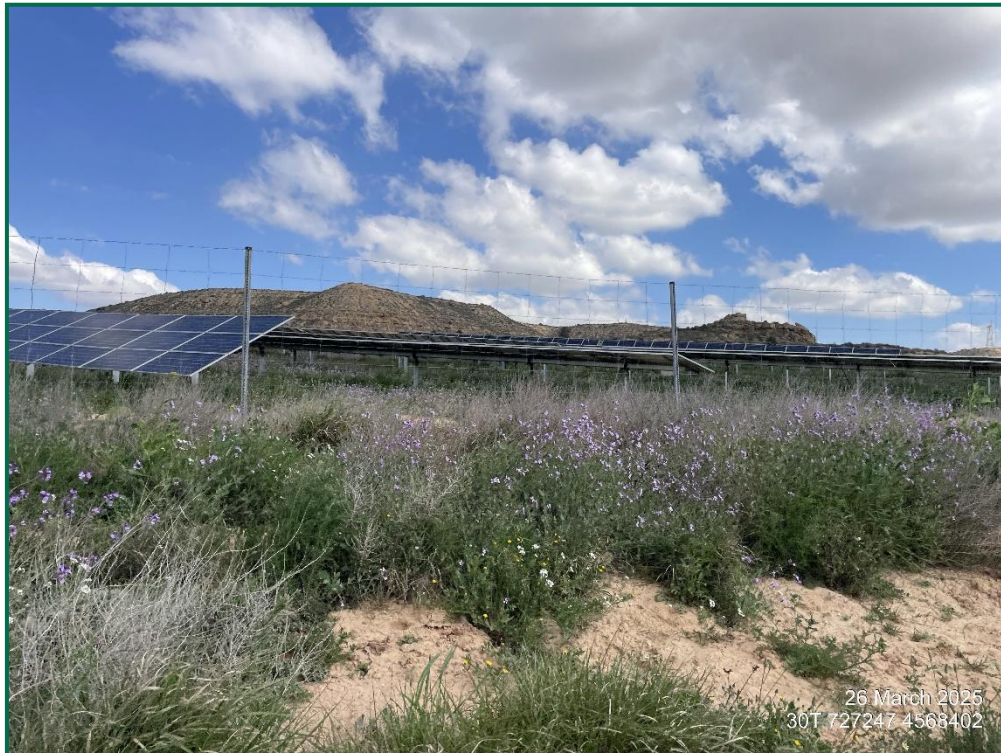
Respecto al vallado perimetral, se ha utilizado en todas las plantas malla cinegética que permite el paso de fauna de pequeño tamaño. Este vallado mide 2 metros de altura total y está formado por una serie de alambres verticales y horizontales, con una separación entre los verticales de 30cm, y entre los horizontales de mínimo 15cm en la línea inferior. Este vallado no presenta elementos cortantes ni punzantes.

**Fotografía 4.** Vallado perimetral.

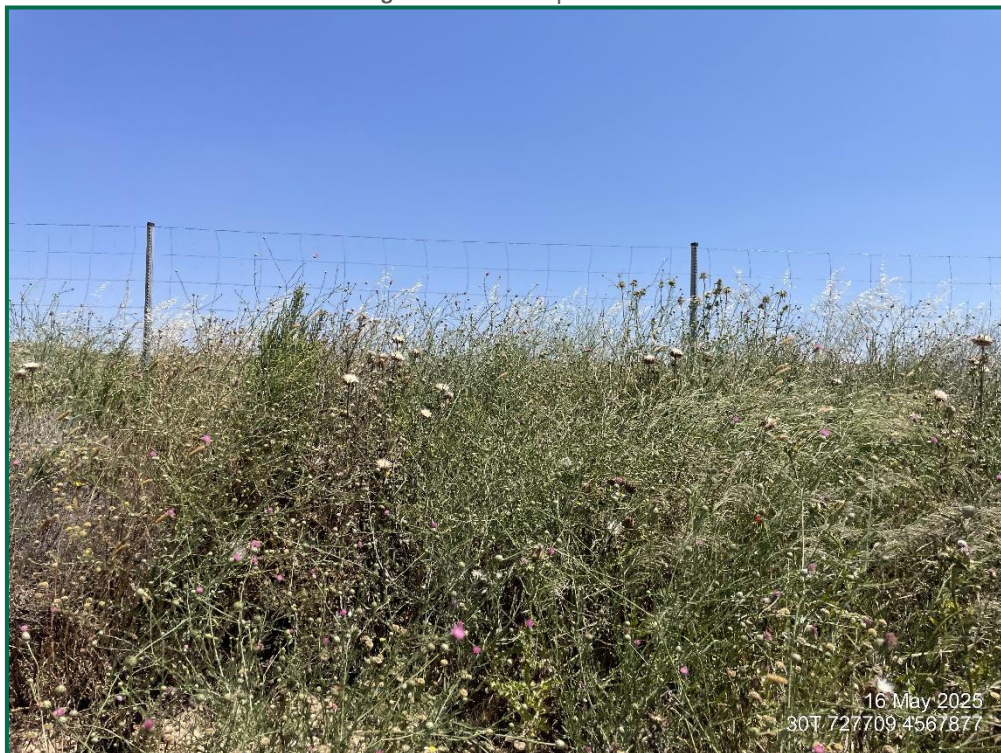
**Fotografía 5.** Vallado perimetral.

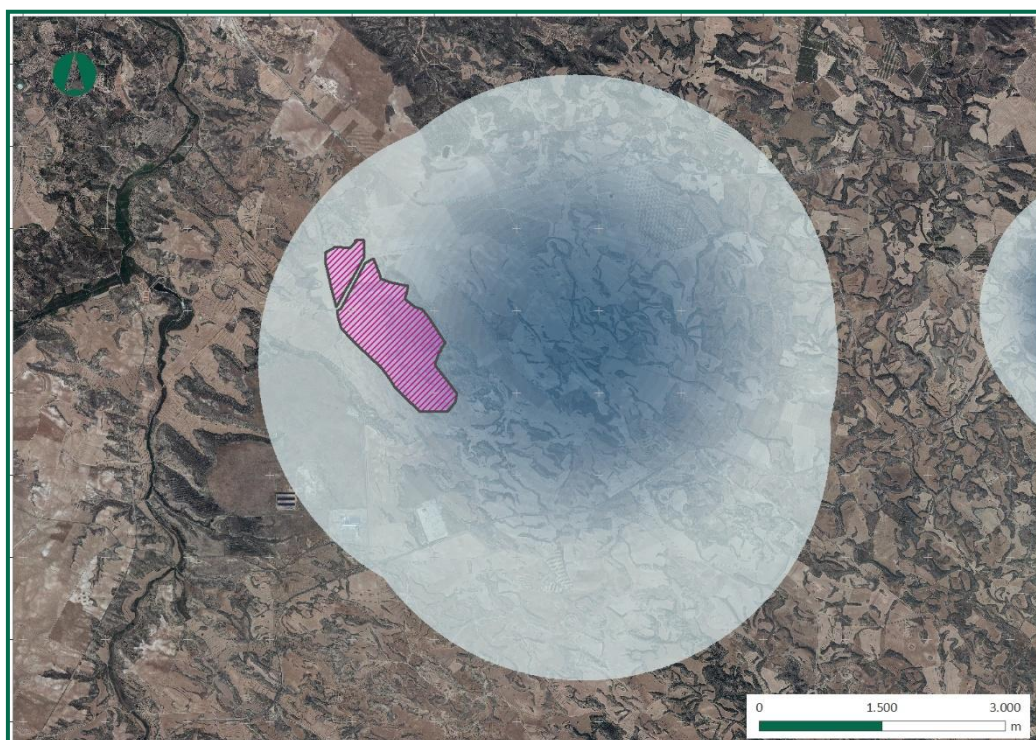
Figura 3. Uso del espacio por rapaces y aves de mayor envergadura.

En esta época se han observado varias rapaces, aunque no muy abundantes, pertenecientes a las especies: milano negro y culebrera europea.

Destacar la presencia de aves acuáticas en una pequeña laguna que se ha formado en el interior de la FV Mocatero, donde se han visto ánades, zampullines y limícolas, y coincide con la zona de mayor densidad de la figura.

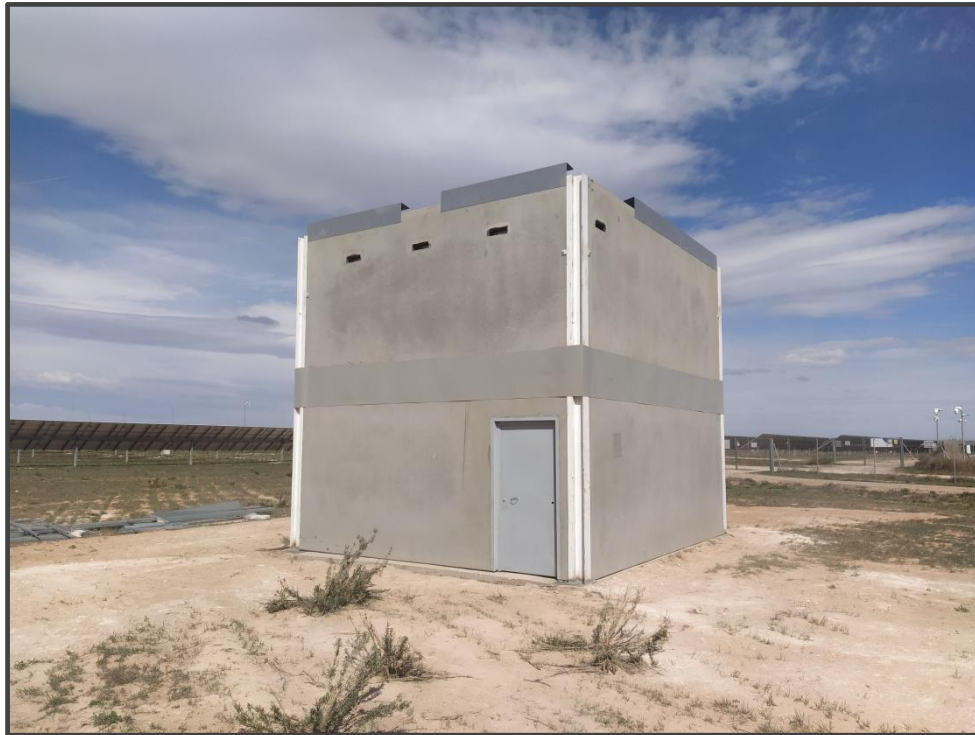
Por el momento no ha sido ocupado por parejas de cernícalo primilla. En futuras fases se contempla la posibilidad de introducción de ejemplares criados en cautividad en caso de no ser ocupado de forma espontánea.

**Fotografía 6.** Exterior del primillar de nueva construcción.

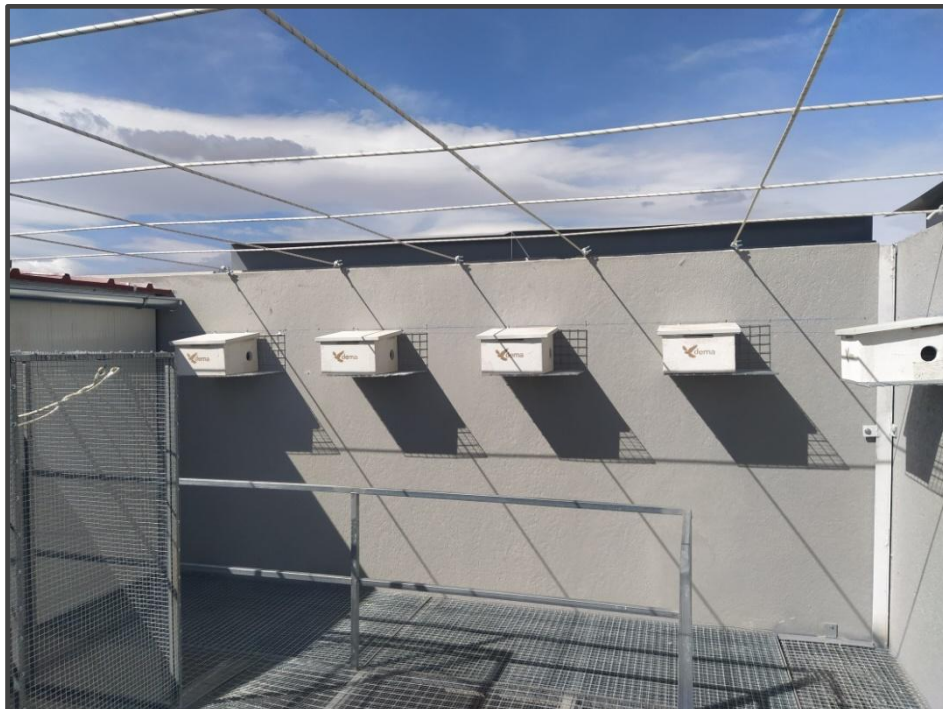
**Fotografía 7.** Interior del primillar, cajas nido.

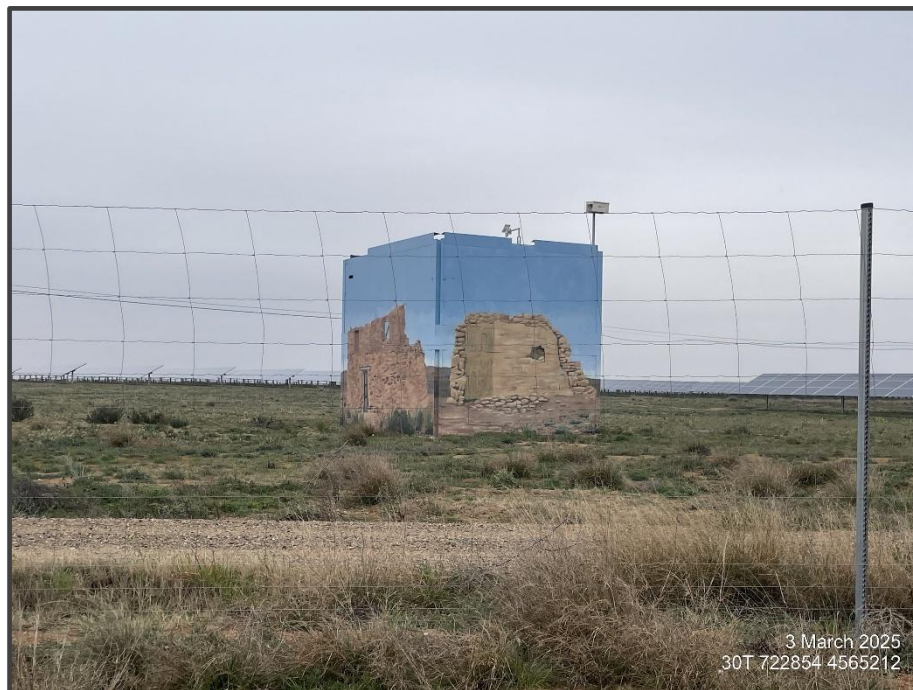
**Fotografía 8.** Exterior del primillar, pintado.

El pasado año se pintó el exterior de este primillar, para mejorar su integración paisajística en el entorno.

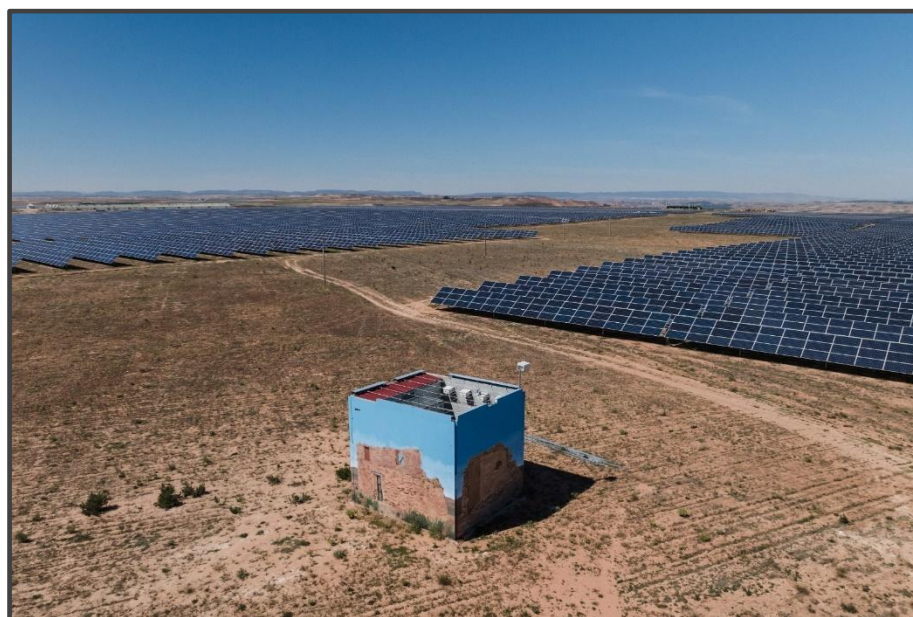
**Fotografía 9.** Exterior del primillar, pintado.

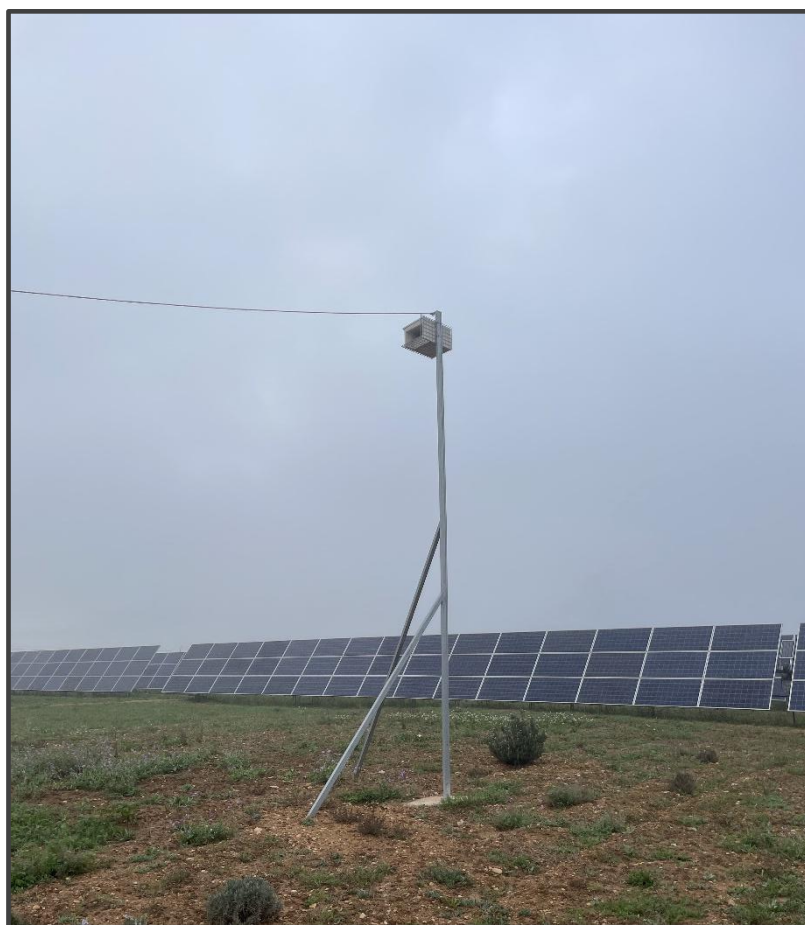
**Fotografía 10.** Caja para cernícalo primilla, sobre poste.

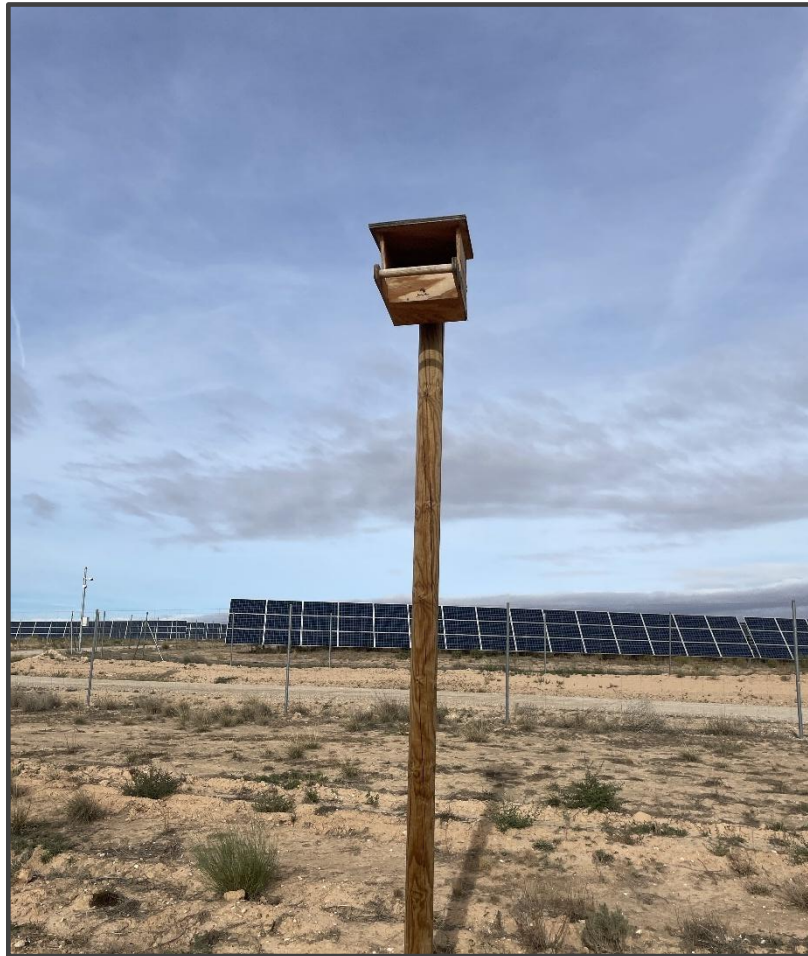
Fotografía 11. Caja para rapaces, sobre poste.

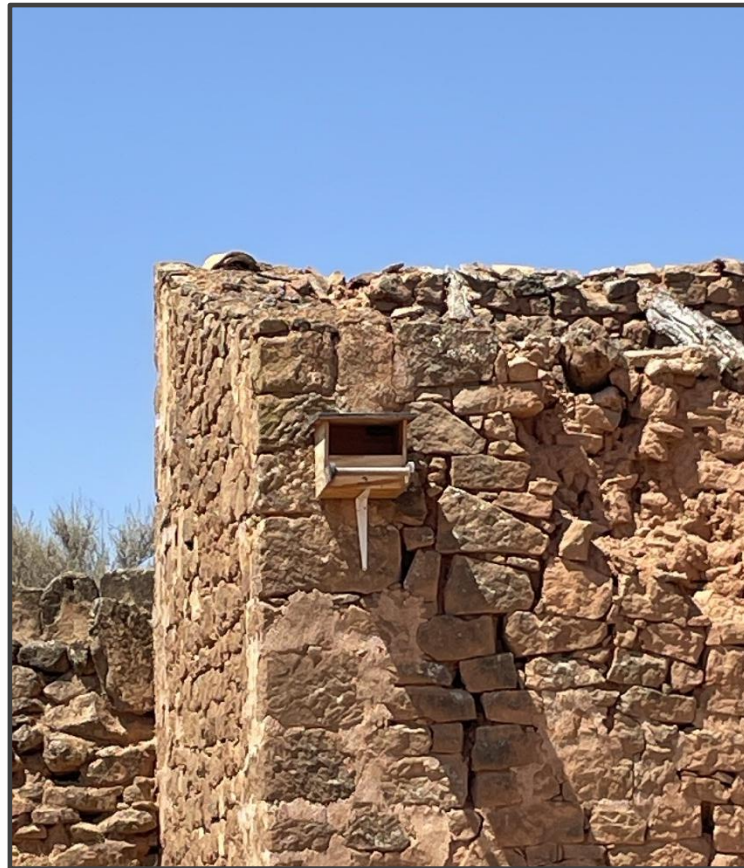
Fotografía 12. Caja para rapaz sobre construcción.

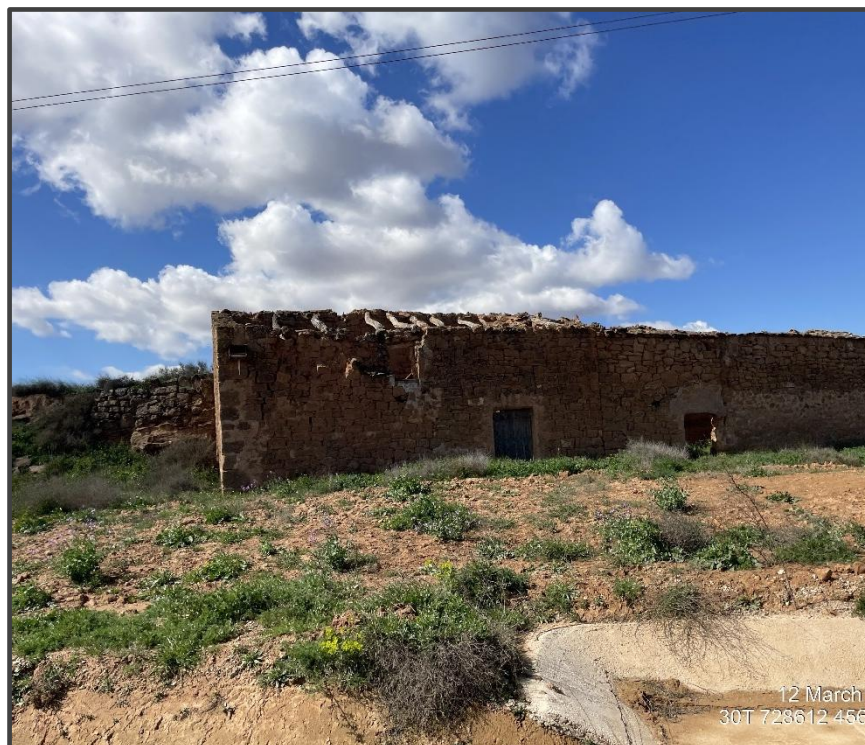
Fotografía 13. Caja para rapaz sobre construcción.

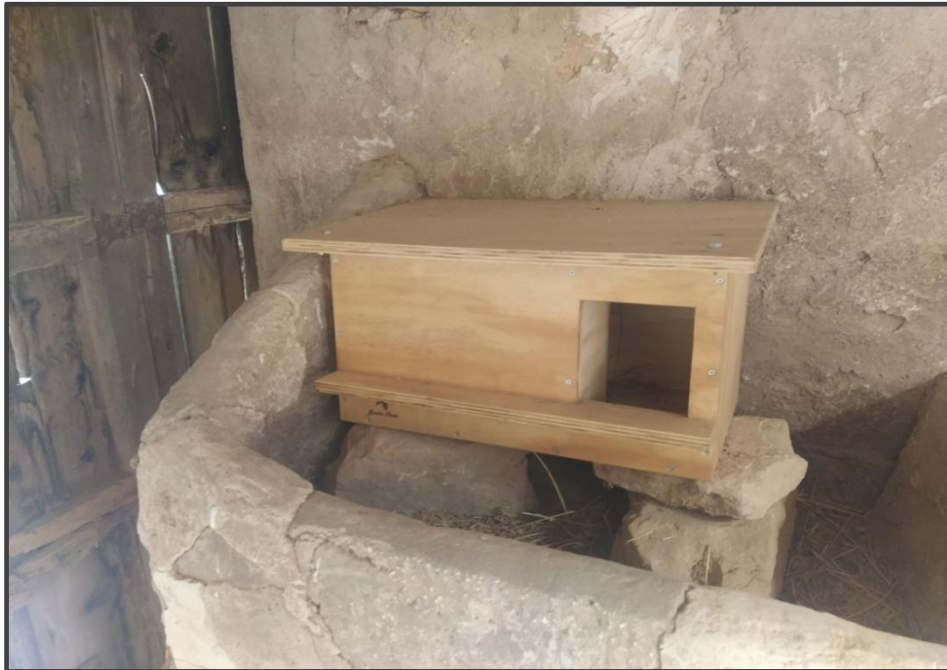
Fotografía 14. Caja para lechuza/rapaz nocturna en el interior de construcción.

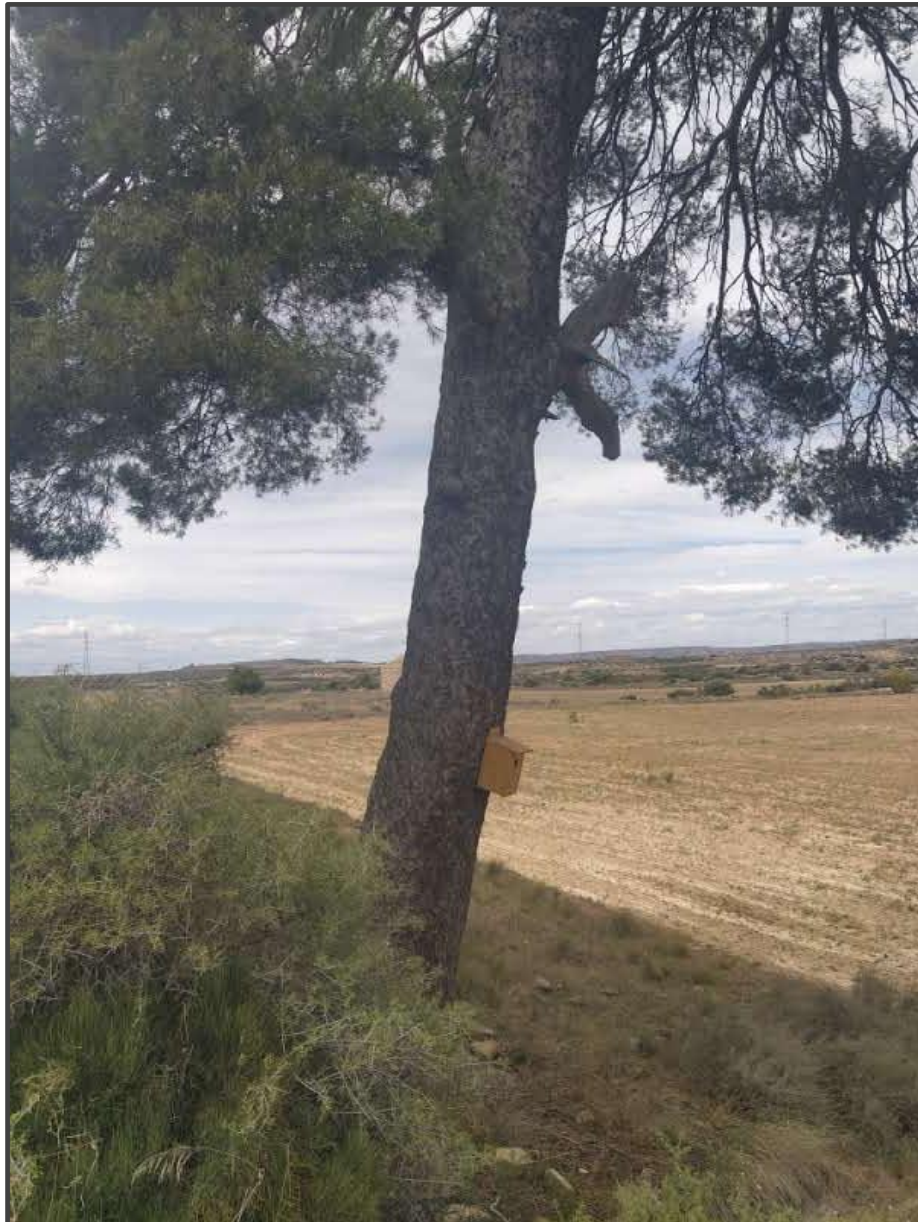
**Fotografía 15.** Caja para carraca sobre árbol.

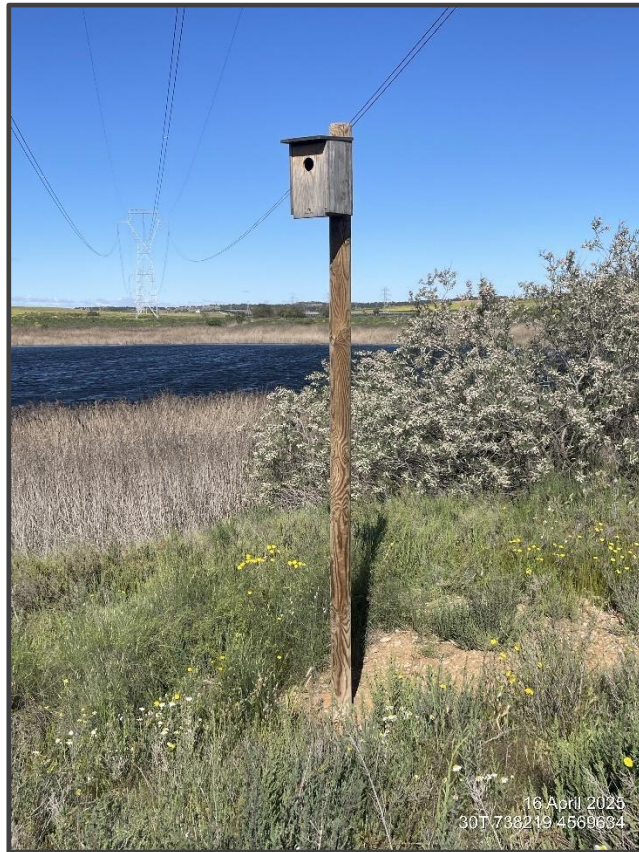
**Fotografía 16.** Caja para carraca junto a Hoya de Blase.

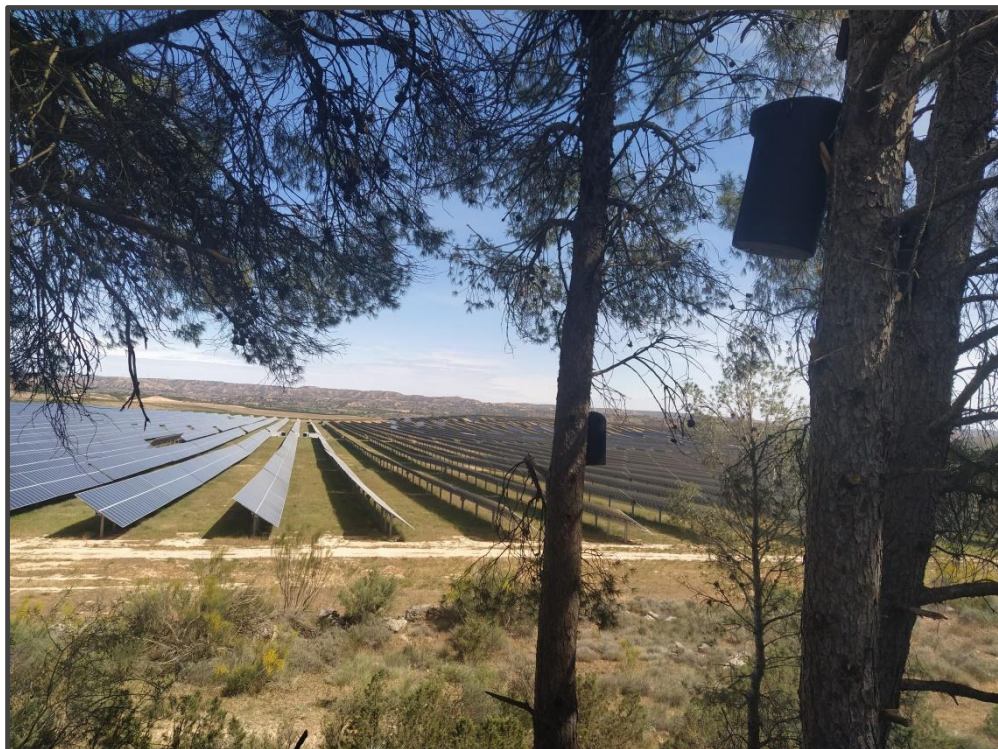
**Fotografía 17.** Cajas para quirópteros.

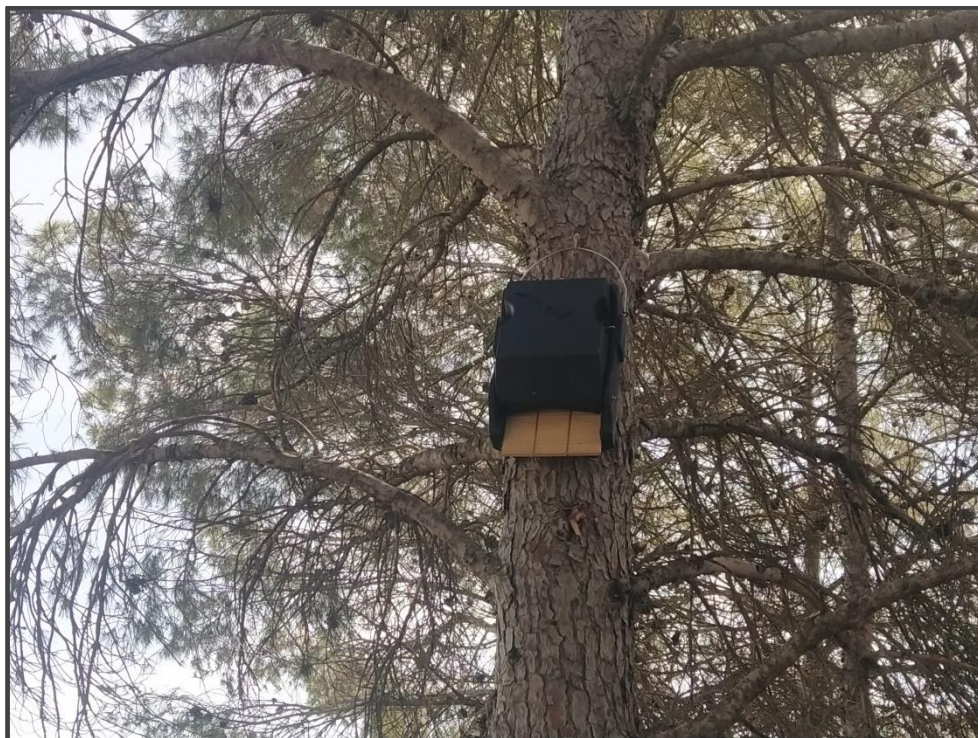
**Fotografía 18.** Caja para colonia de quirópteros.

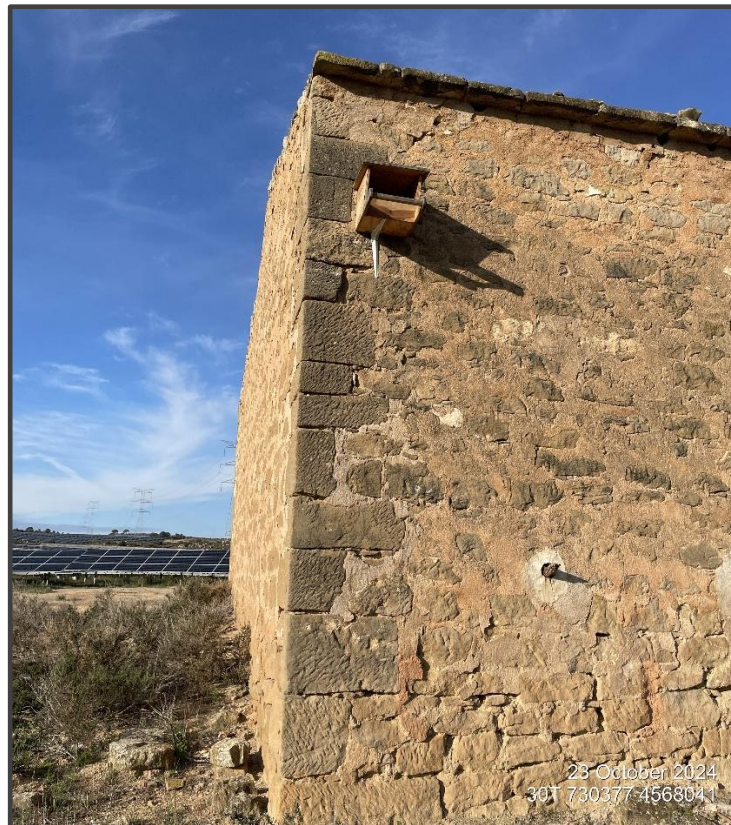
Fotografía 19. Caja para rapaces, sobre muro.

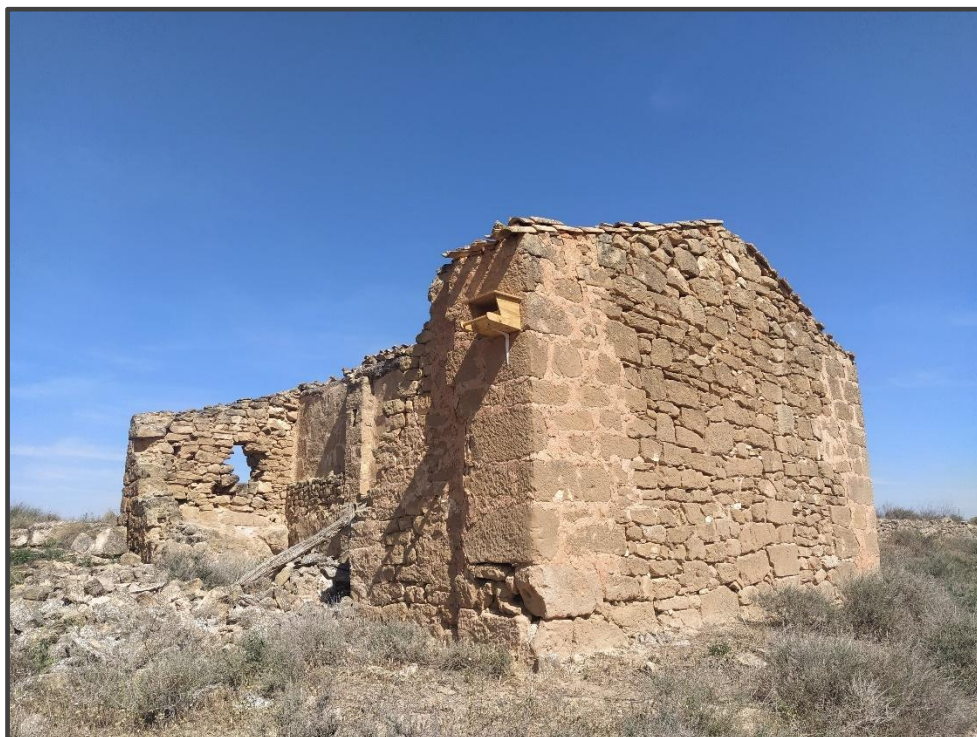
Fotografía 20. Caja para rapaces, sobre muro.

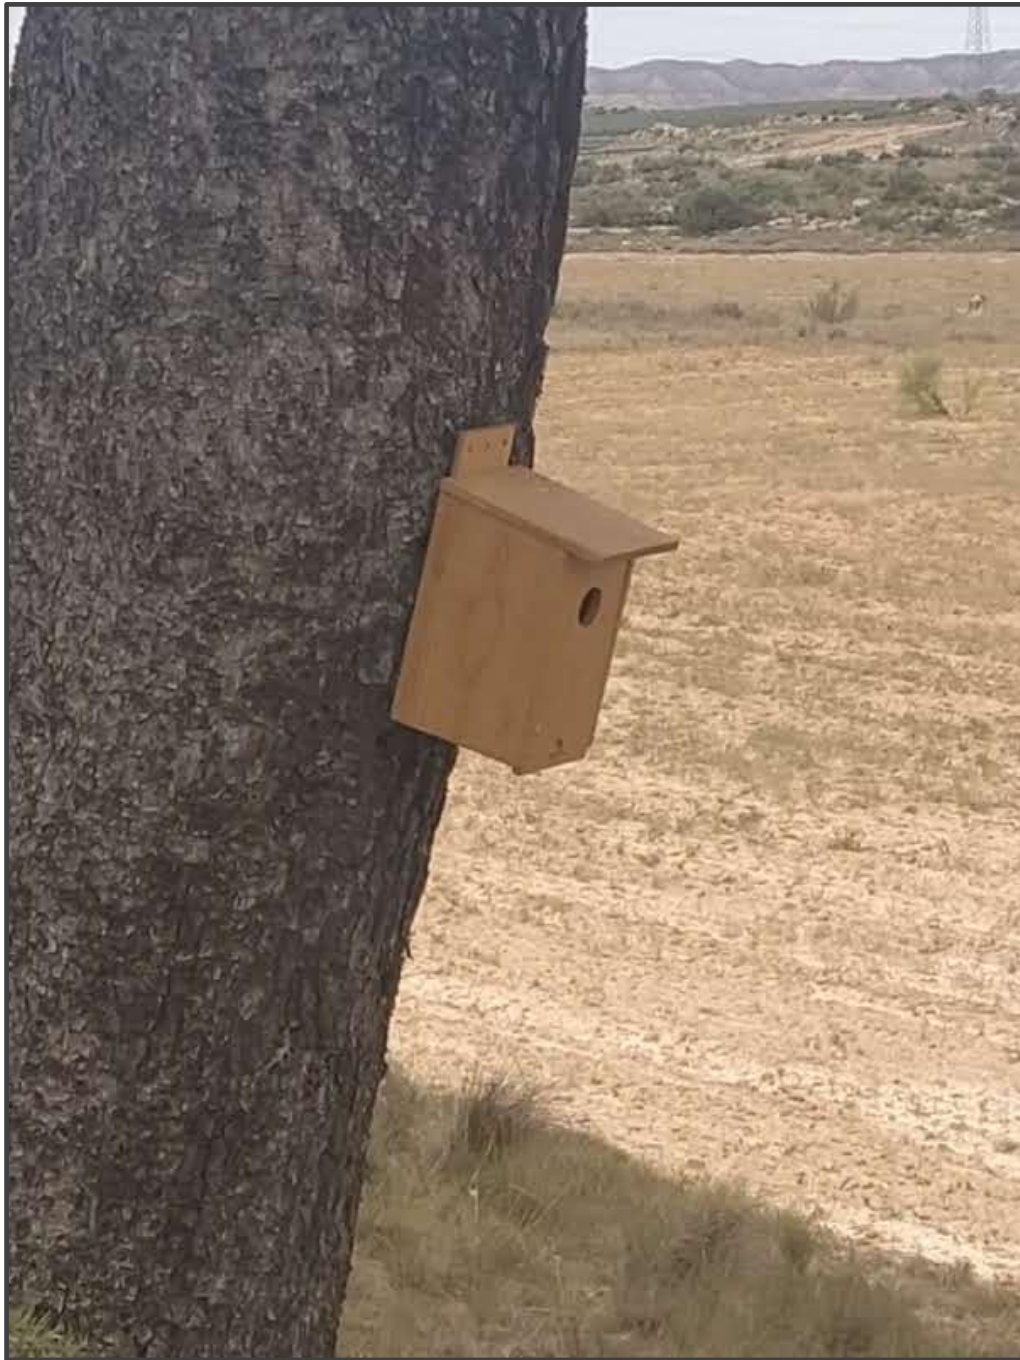
Fotografía 21. Caja para carraca, sobre árbol.

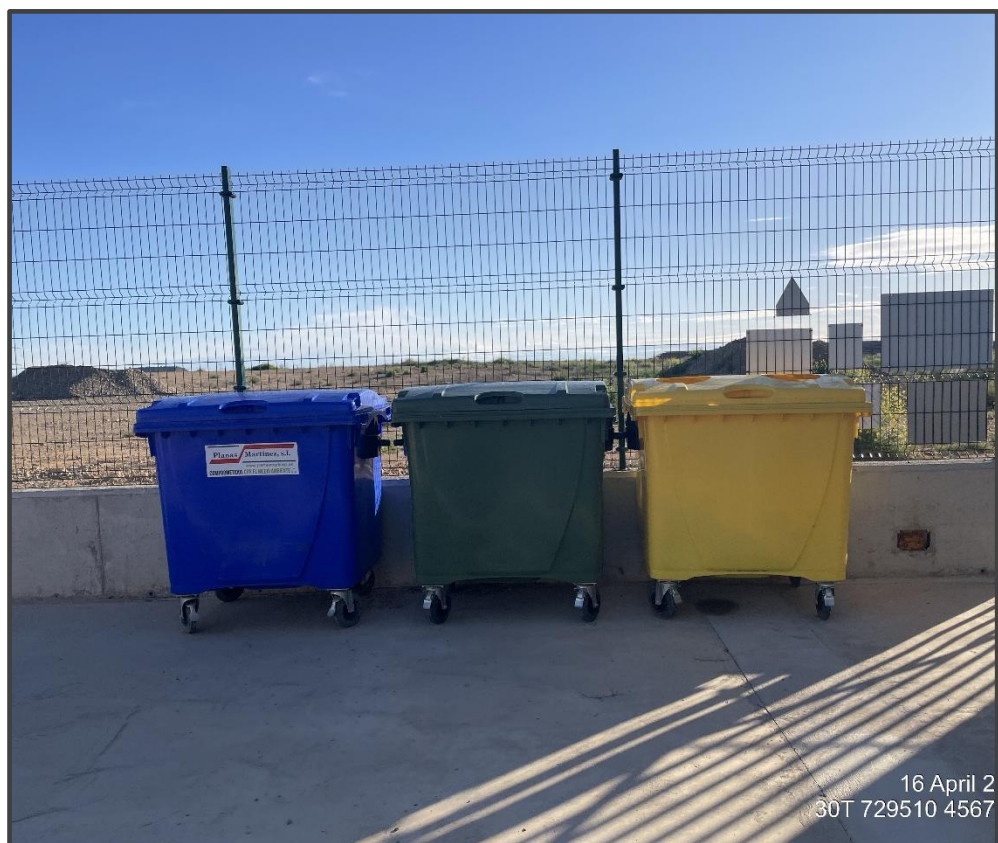
Se han habilitado puntos de acopio selectivo para su uso durante la explotación con contenedores específicos para la separación de residuos, en el edificio de control se encuentran contenedores de inertes, y en el edificio de Aragón Solar, ubicado junto a Ignis, se recogen residuos peligrosos y placas deterioradas.

Fotografía 22. Contenedores de residuos.

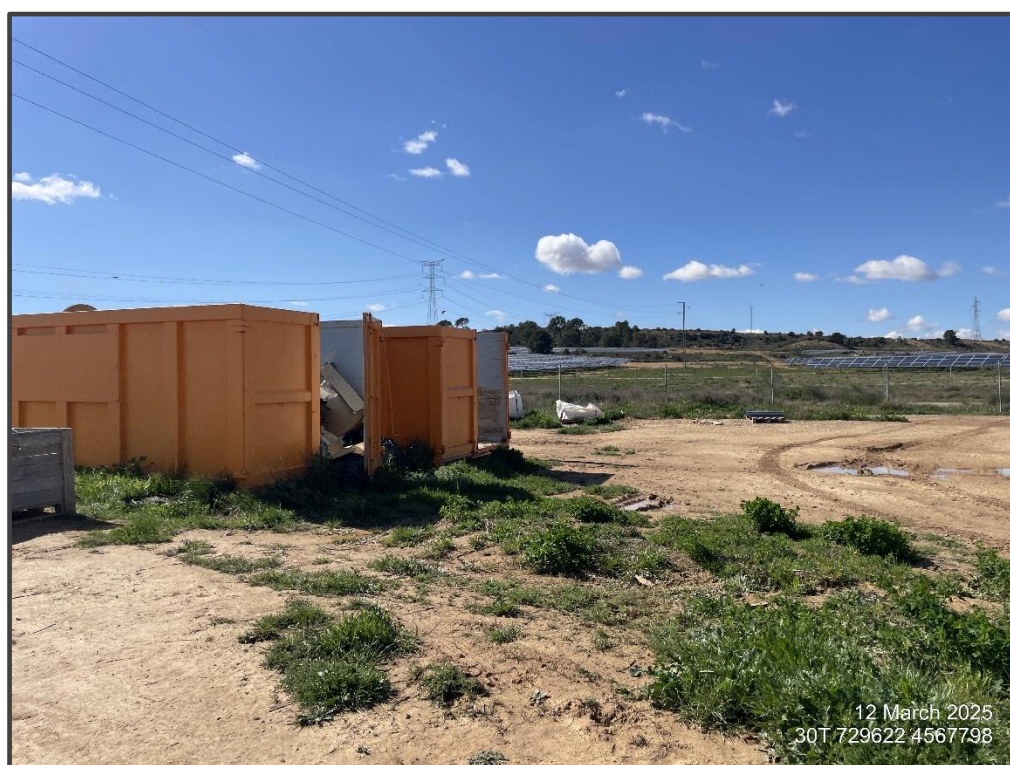
Las placas solares deterioradas son retiradas de forma periódica por gestor autorizado para su tratamiento. Actualmente se ha llegado a un acuerdo con FCC Ámbito para la retirada y reciclaje de los módulos fotovoltaicos dañados.

Fotografía 23. Zona de acopio de placas solares deterioradas.

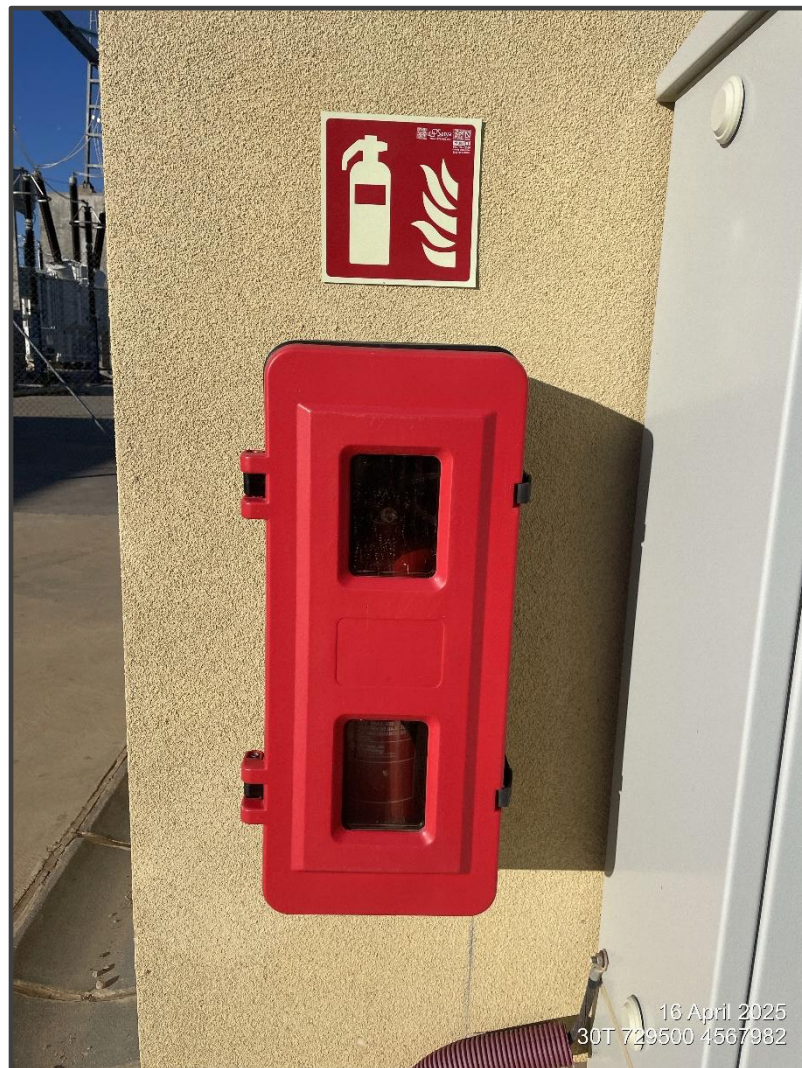
En las visitas se ha comprobado la disposición de equipos extintores de incendios en las instalaciones.

Los extintores se encuentran ubicados en los edificios y en la Subestación.

**Fotografía 24.** Extintores en edificio de control.
