## SEGUIMIENTO AMBIENTAL EN FASE DE EXPLOTACION INFORME 13

### “PLANTA FOTOVOLTAICA ENVITERO SOLAR Y SUS INSTALACIONES DE EVACUACIÓN” ESCATRÓN (ZARAGOZA)

| Nº de informe y año de seguimiento | Informe nº 1 del Año 5 |
| Periodo que recoge el informe | Marzo 2024 - Junio 2024 |

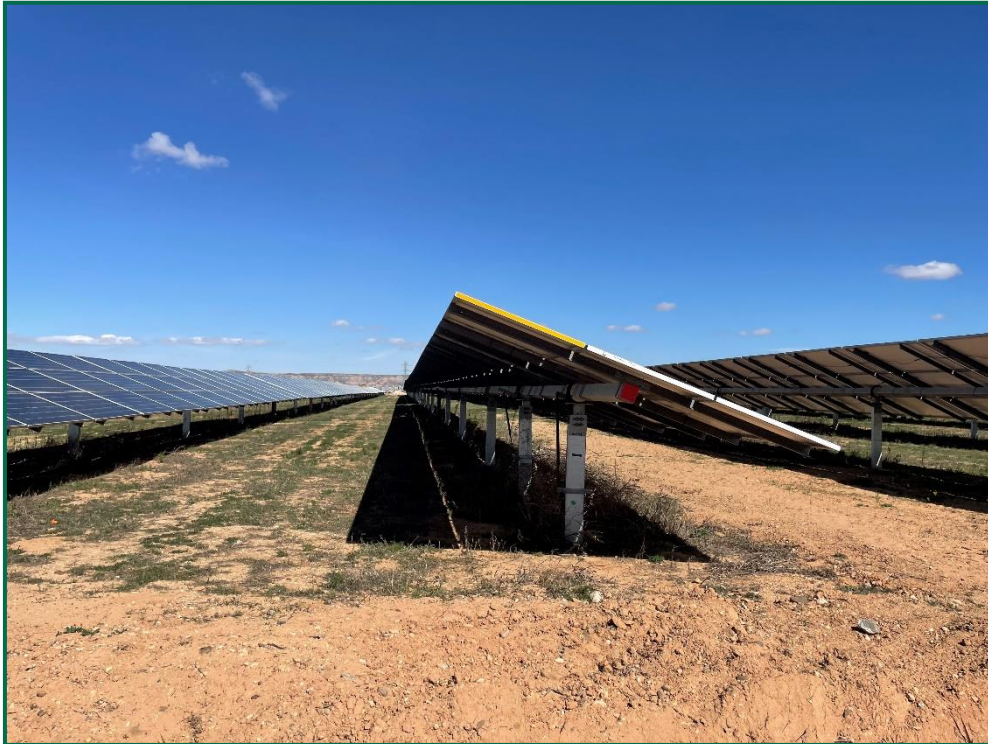
En el periodo que abarca este informe se ha introducido ganado ovino en todas las plantas solares con objeto de recortar esta vegetación, a la vez que aportan nutrientes al suelo. No se han utilizado herbicidas. Se ha realizado adicionalmente poda mecánica en las zonas donde no ha resultado suficiente con el ganado.

Fotografía 1. Vegetación entre placas actualmente.

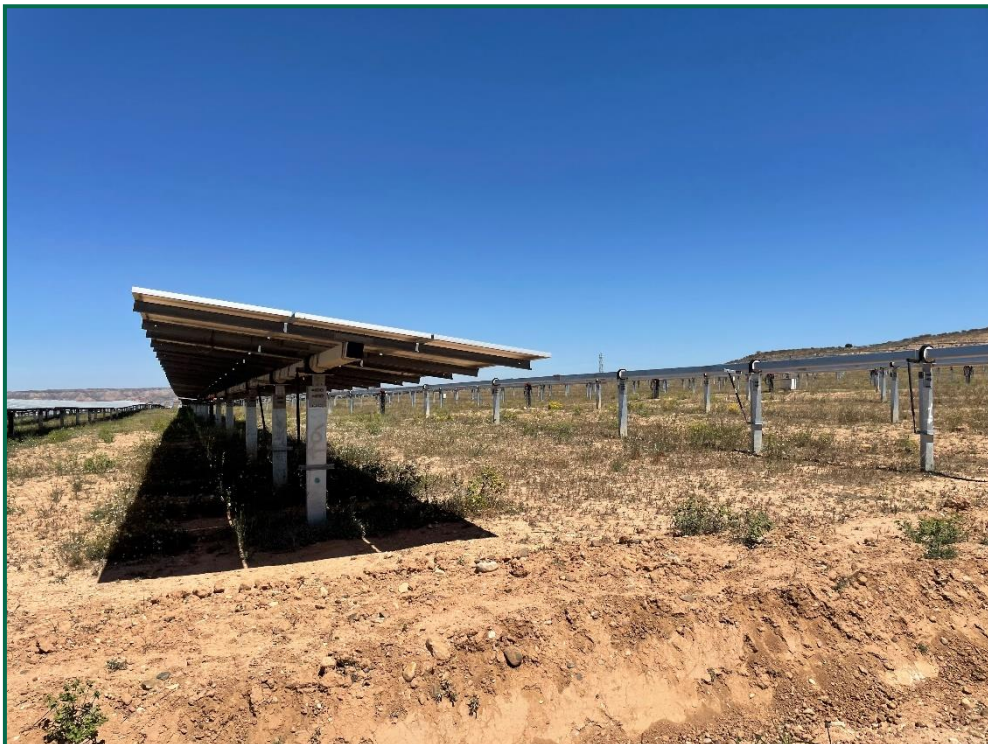
Fotografía 2. Vegetación entre placas actualmente.

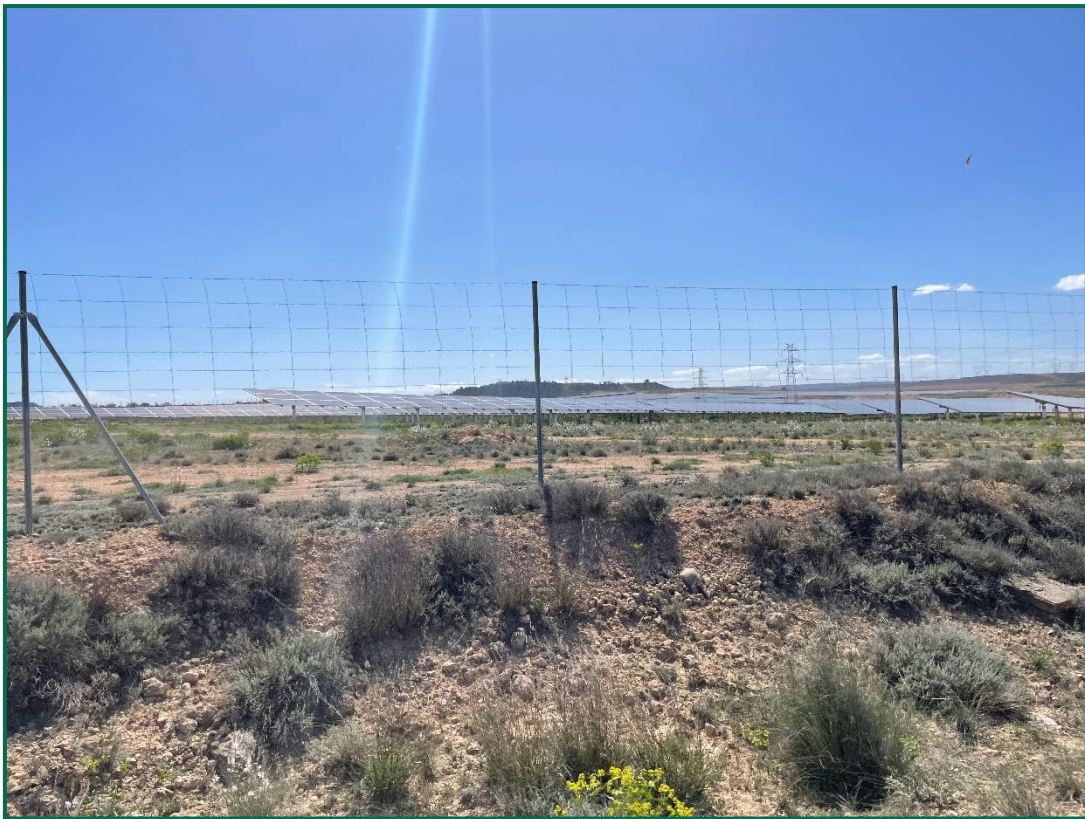
Se ha realizado un seguimiento de la evolución de las revegetaciones realizadas durante los meses de invierno de 2020. Estas plantas se desarrollan, aunque se ha observado la desaparición de ejemplares. Durante la primavera se produce un desarrollo de la vegetación espontánea de la zona, que en ocasiones compite con la vegetación plantada. En todo caso esta proliferación vegetal contribuye a evitar la erosión.

Fotografía 3. Zona revegetada.

Se está comenzando a reponer la vegetación plantada en 2020 en todas las zonas donde se realizaron plantaciones y estas no se han desarrollado como se esperaba o han desaparecido. Este cuatrimestre se ha llevado a cabo una reposición en todas las PFVs del grupo en la zona, actualmente se siguen reponiendo marras y realizando riegos.

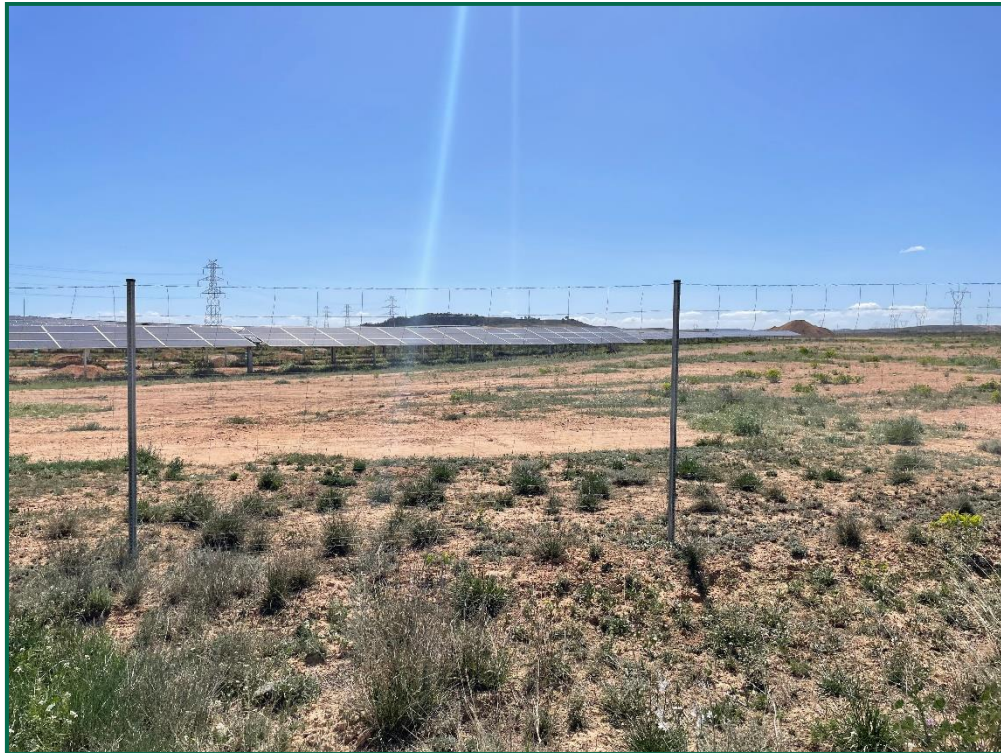
Respecto al vallado perimetral, se ha utilizado en todas las plantas malla cinegética que permite el paso de fauna de pequeño tamaño. Este vallado mide 2 metros de altura total y está formado por

una serie de alambres verticales y horizontales, con una separación entre los verticales de 30cm, y entre los horizontales de mínimo 15cm en la línea inferior. Este vallado no presenta elementos cortantes ni punzantes.

**Fotografía 4.** Vallado perimetral.

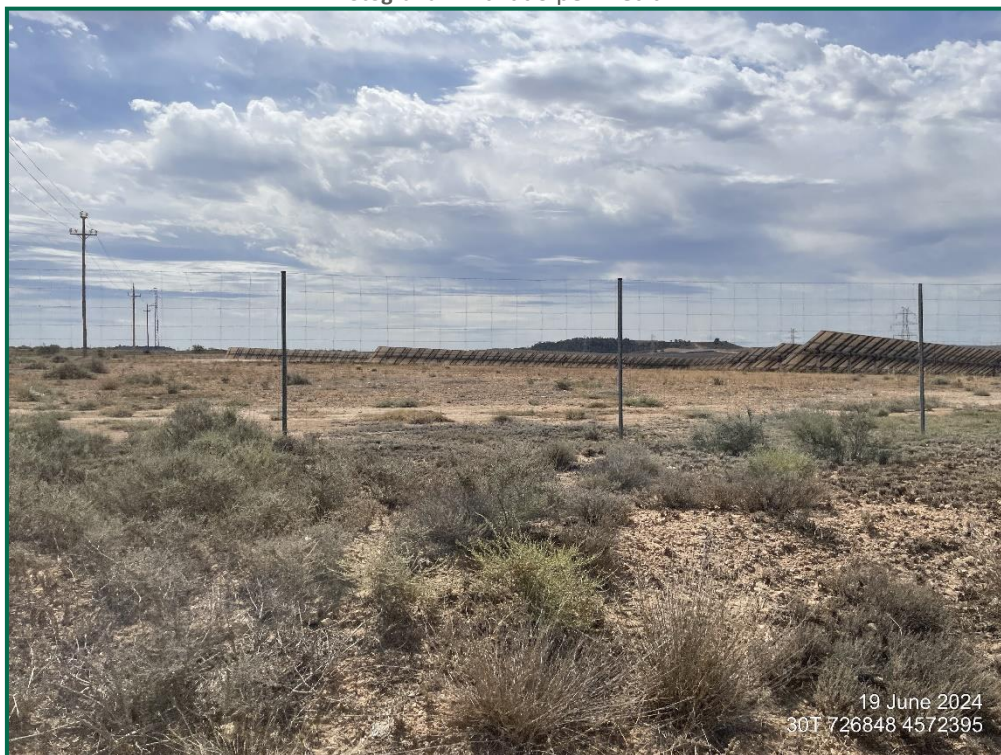
**Fotografía 5.** Vallado perimetral.

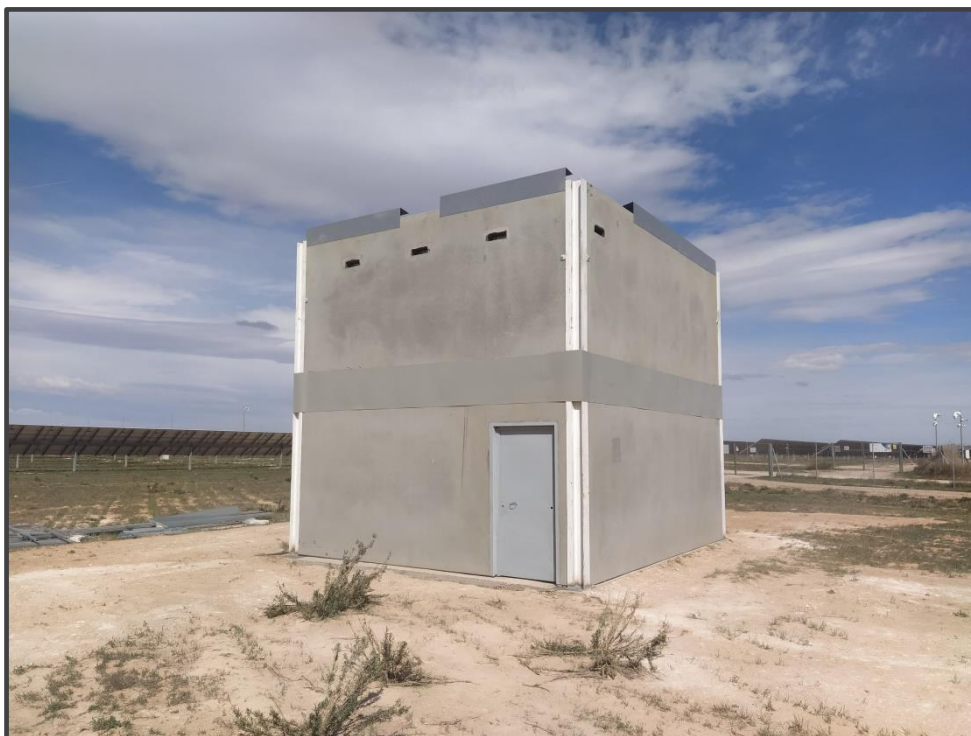
Por el momento no ha sido ocupado por parejas de cernícalo primilla. En futuras fases se contempla la posibilidad de introducción de ejemplares criados en cautividad en caso de no ser ocupado de forma espontánea.

Fotografía 6. Exterior del primillar de nueva construcción.

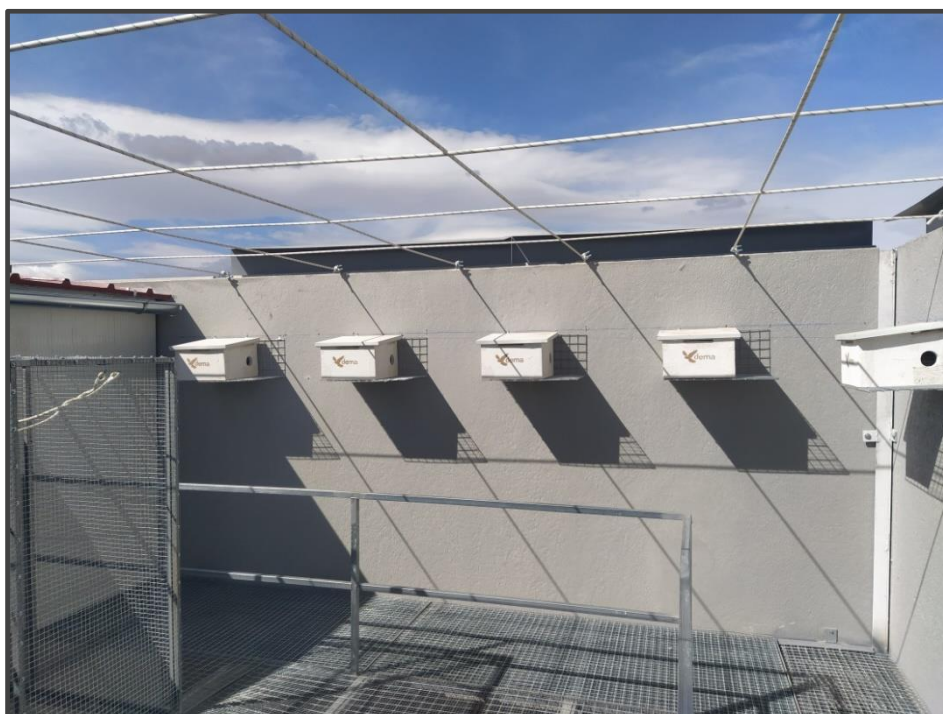
Fotografía 7. Interior del primillar, cajas nido.

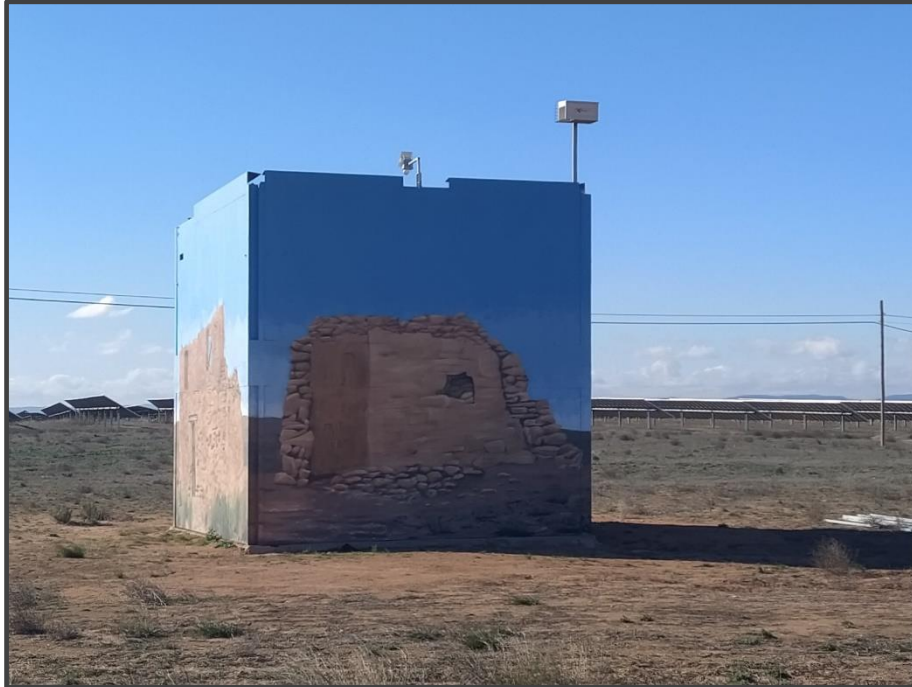
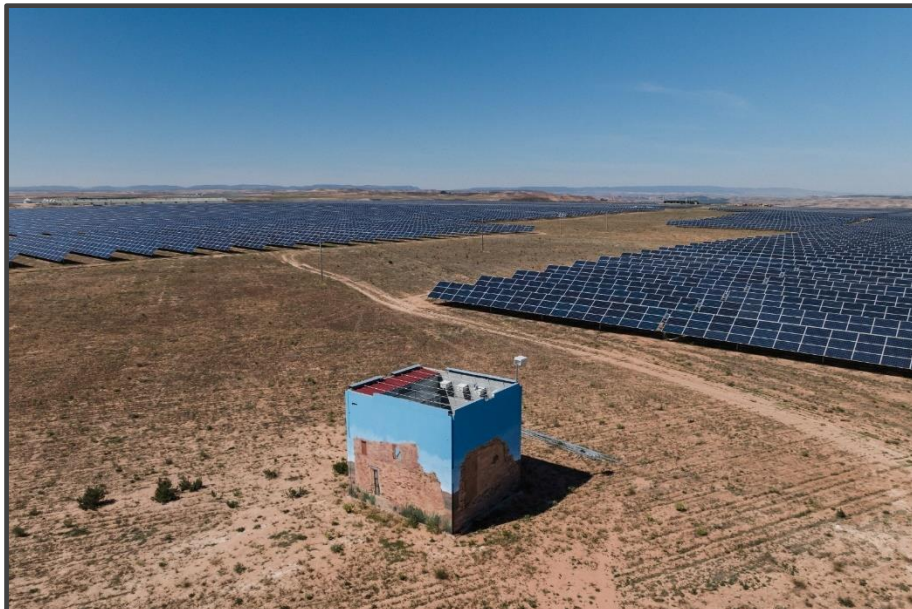
Fotografía 8. Exterior del primillar, pintado.

Fotografía 9. Exterior del primillar, pintado.

En el anterior cuatrimestre se pintó el exterior de este primillar, para mejorar su integración paisajística en el entorno.

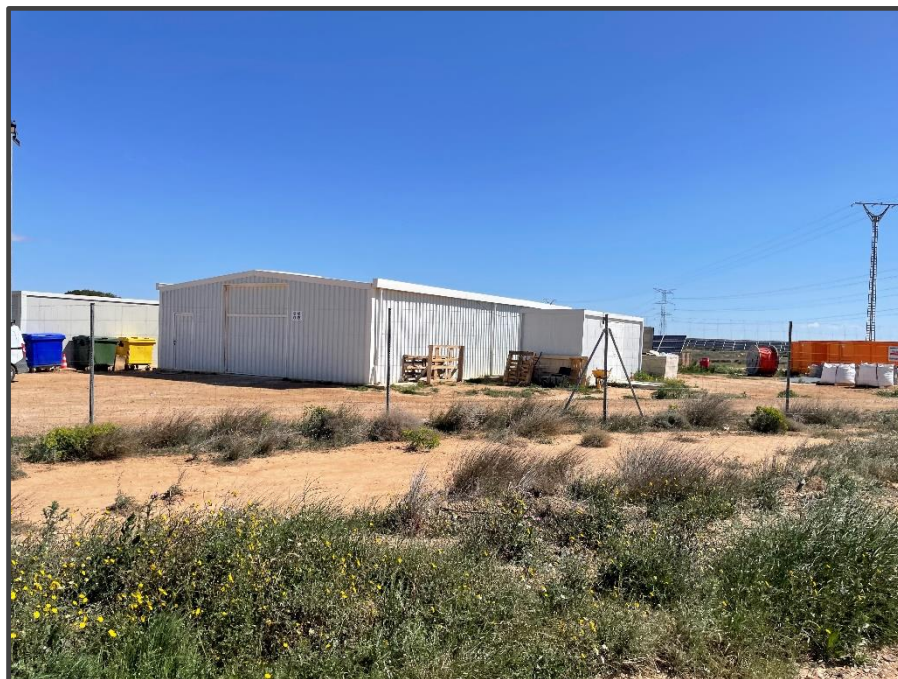
**Fotografía 29.** Contenedores de residuos.

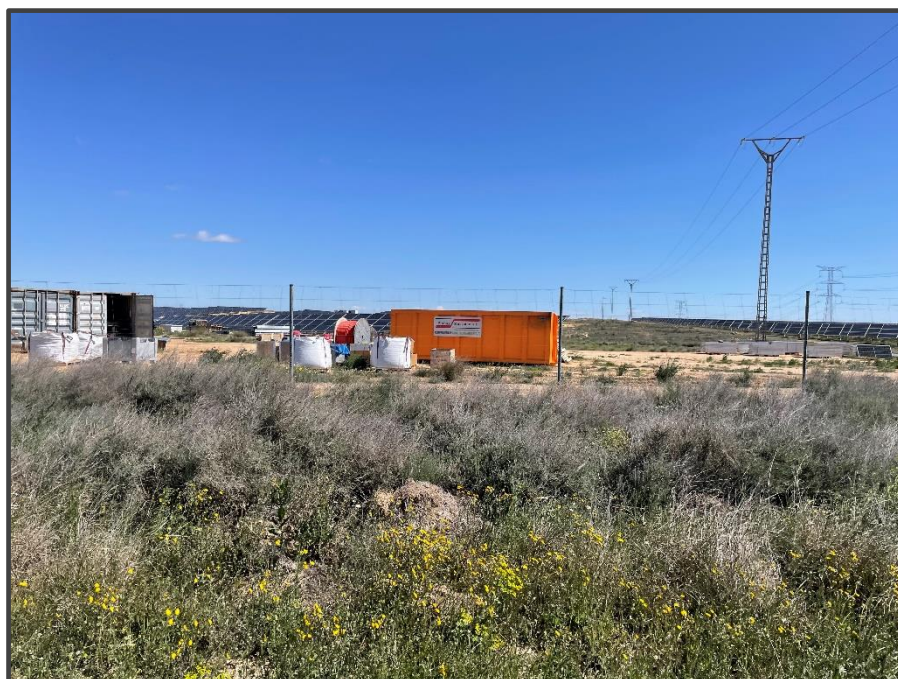
Las placas solares deterioradas son retiradas de forma periódica por gestor autorizado para su tratamiento. Actualmente se ha llegado a un acuerdo con FCC Ámbito para la retirada y reciclaje de los módulos fotovoltaicos dañados.

**Fotografía 30.** Zona de acopio de placas solares deterioradas.

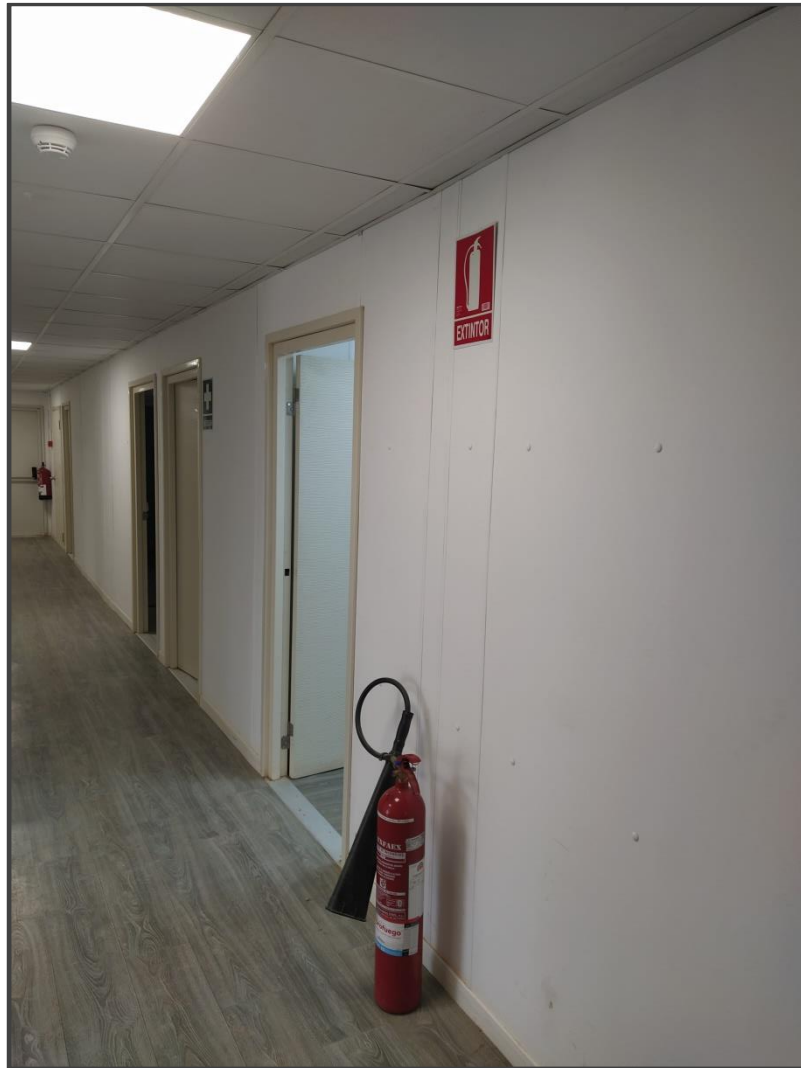
En las visitas se ha comprobado la disposición de equipos extintores de incendios en las instalaciones. Los extintores se encuentran ubicados en los edificios y en la Subestación.

Fotografía 31. Extintores en edificio de control.
