# ENVITERO SOLAR, S.L

## SEGUIMIENTO AMBIENTAL EN FASE DE EXPLOTACION INFORME 14

### “PLANTA FOTOVOLTAICA ENVITERO SOLAR Y SUS INSTALACIONES DE EVACUACIÓN” ESCATRÓN (ZARAGOZA)

| Nº de informe y año de seguimiento | Informe nº 2 del Año 5 |

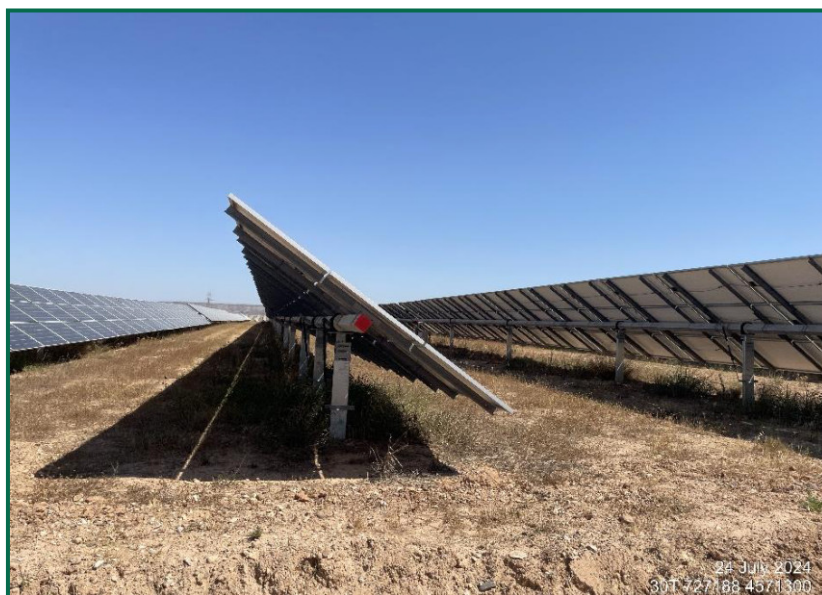
En el periodo que abarca este informe se ha introducido ganado ovino en todas las plantas solares con objeto de recortar esta vegetación, a la vez que aportan nutrientes al suelo. No se han utilizado herbicidas. Se ha realizado adicionalmente poda mecánica en las zonas donde no ha resultado suficiente con el ganado.

Fotografía 1. Vegetación entre placas actualmente.

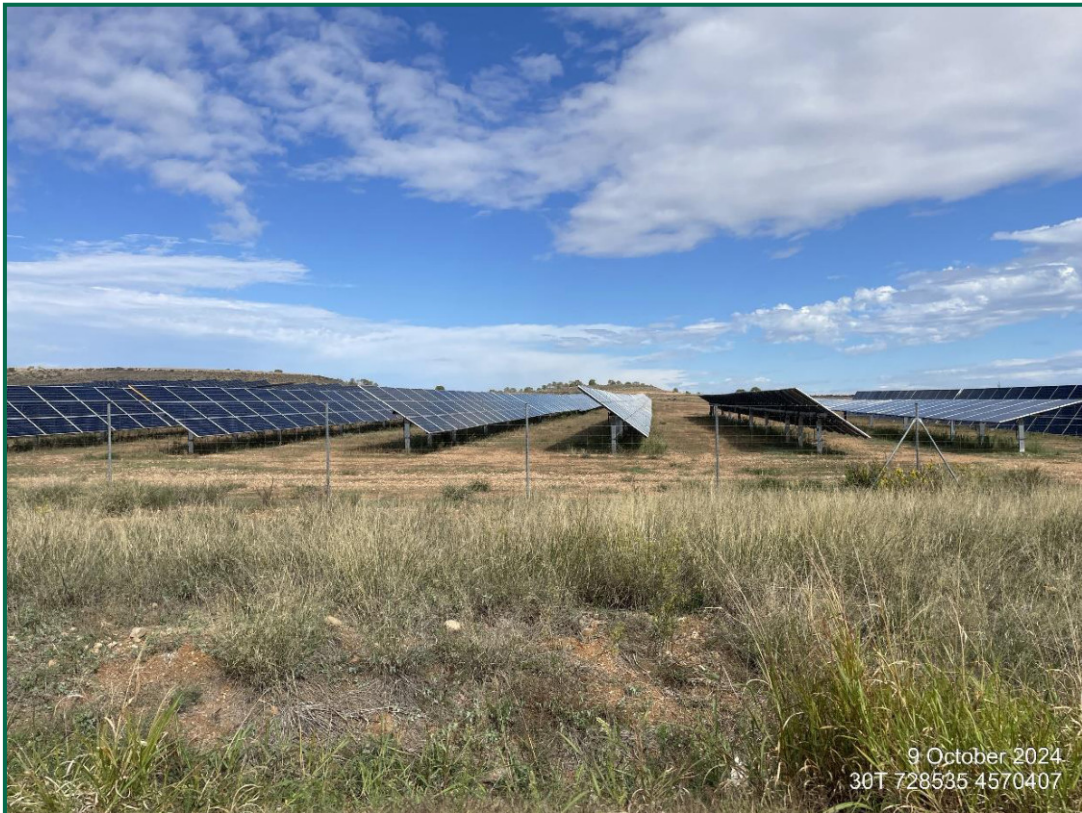
**Fotografía 2.** Vegetación entre placas actualmente.

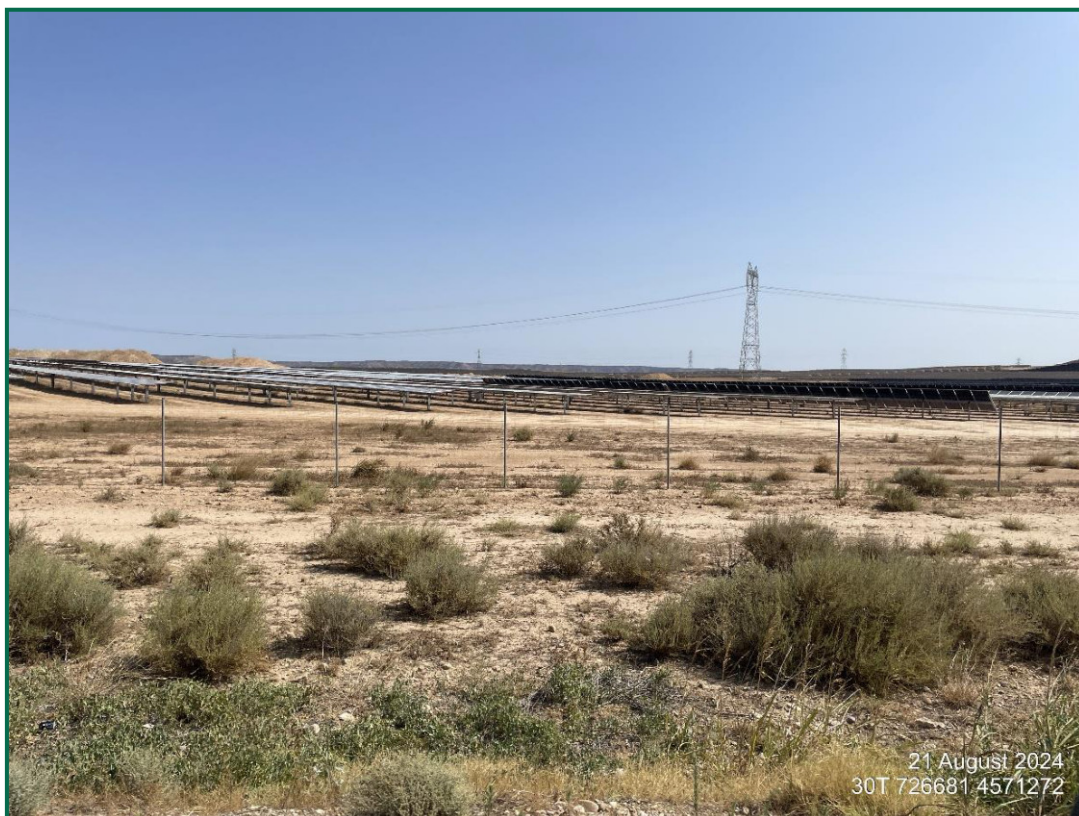
Se ha realizado un seguimiento de la evolución de las revegetaciones realizadas durante los meses de invierno de 2020. Estas plantas se desarrollan, aunque se ha observado la desaparición de ejemplares. Durante la primavera se produce un desarrollo de la vegetación espontánea de la zona, que en ocasiones compite con la vegetación plantada. En todo caso esta proliferación vegetal contribuye a evitar la erosión.

Fotografía 3. Zona revegetada.

Se ha realizado una reposición de la vegetación plantada en 2020 en todas las zonas donde se realizaron plantaciones y estas no se han desarrollado como se esperaba o han desaparecido. En primavera se llevó a cabo una reposición en todas las PFVs del grupo en la zona, durante este cuatrimestre se han seguido realizando riegos.

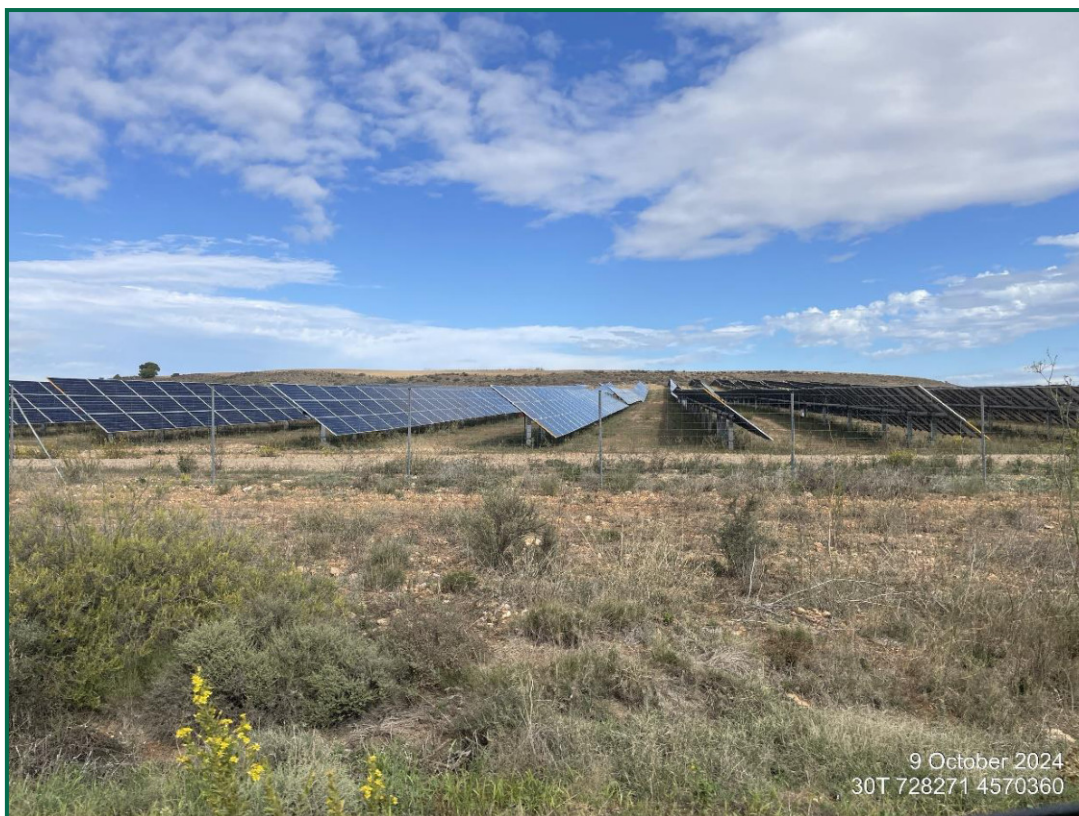
Fotografía 4. Zona revegetada.

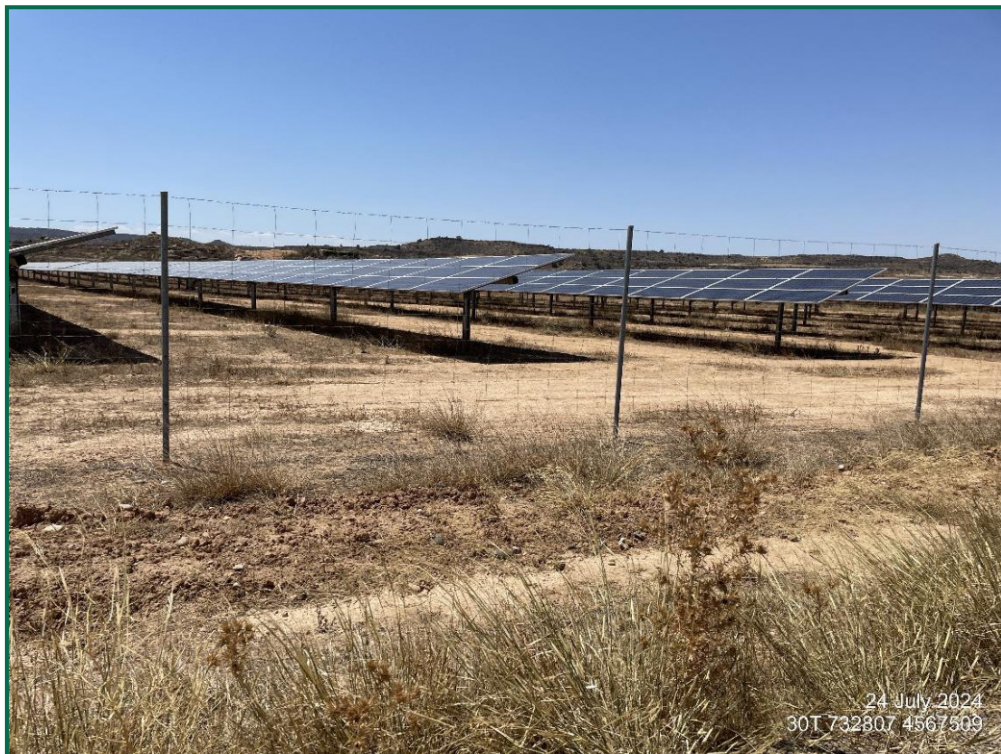
Respecto al vallado perimetral, se ha utilizado en todas las plantas malla cinegética que permite el paso de fauna de pequeño tamaño. Este vallado mide 2 metros de altura total y está formado por una serie de alambres verticales y horizontales, con una separación entre los verticales de 30cm, y entre los horizontales de mínimo 15cm en la línea inferior. Este vallado no presenta elementos cortantes ni punzantes.

Fotografía 5. Vallado perimetral.

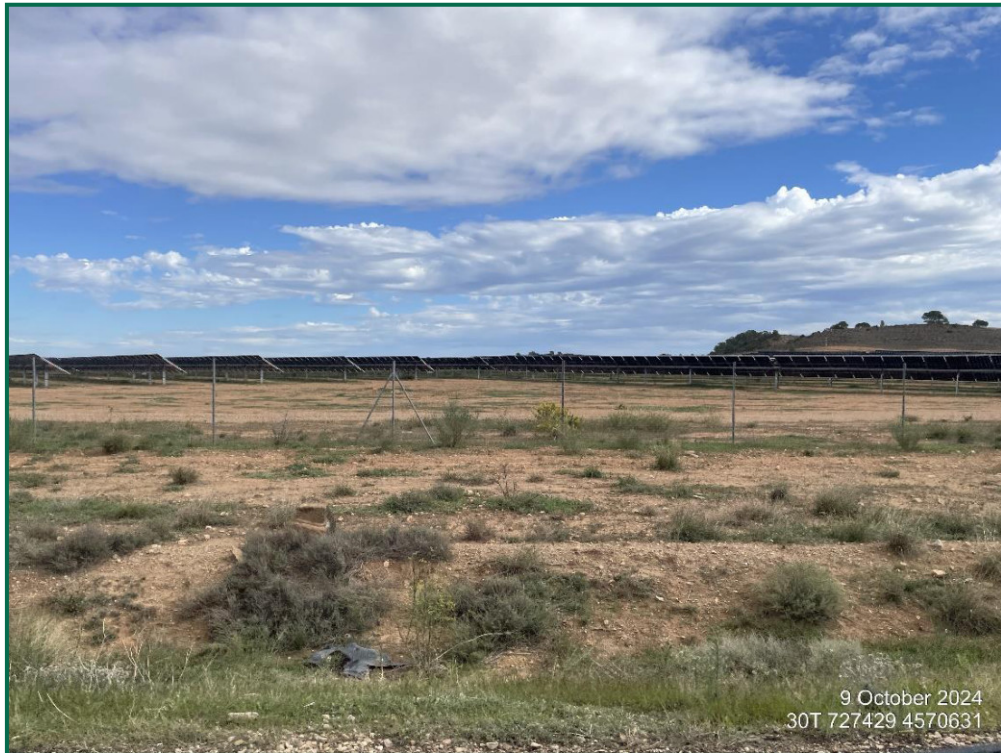
Fotografía 6. Vallado perimetral.

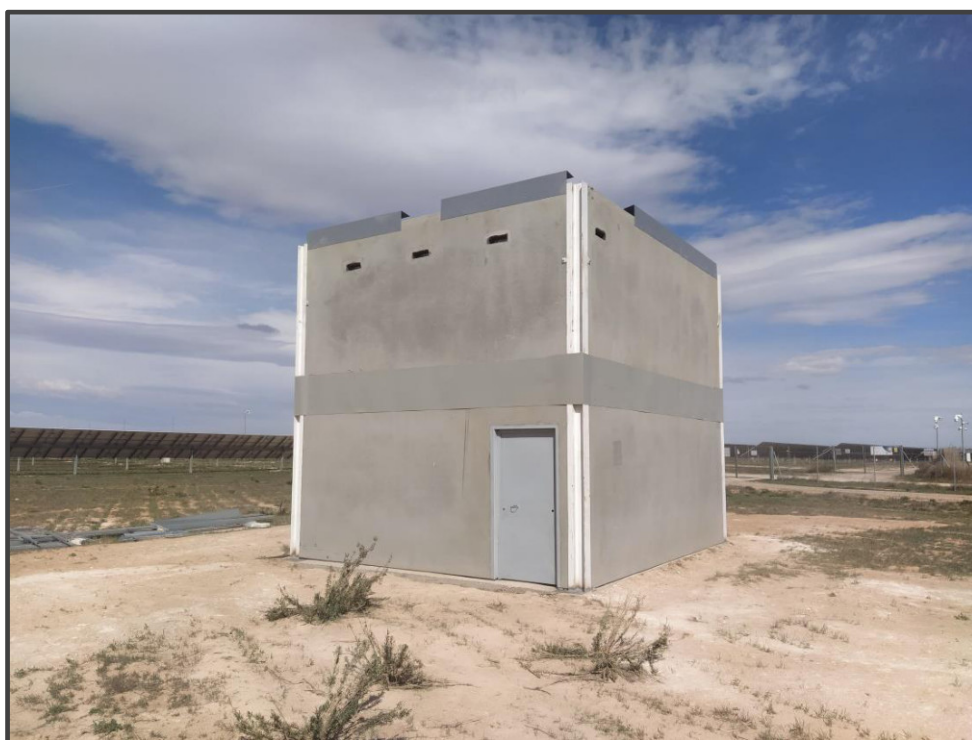
Por el momento no ha sido ocupado por parejas de cernícalo primilla. En futuras fases se contempla la posibilidad de introducción de ejemplares criados en cautividad en caso de no ser ocupado de forma espontánea.

**Fotografía 7.** Exterior del primillar de nueva construcción.

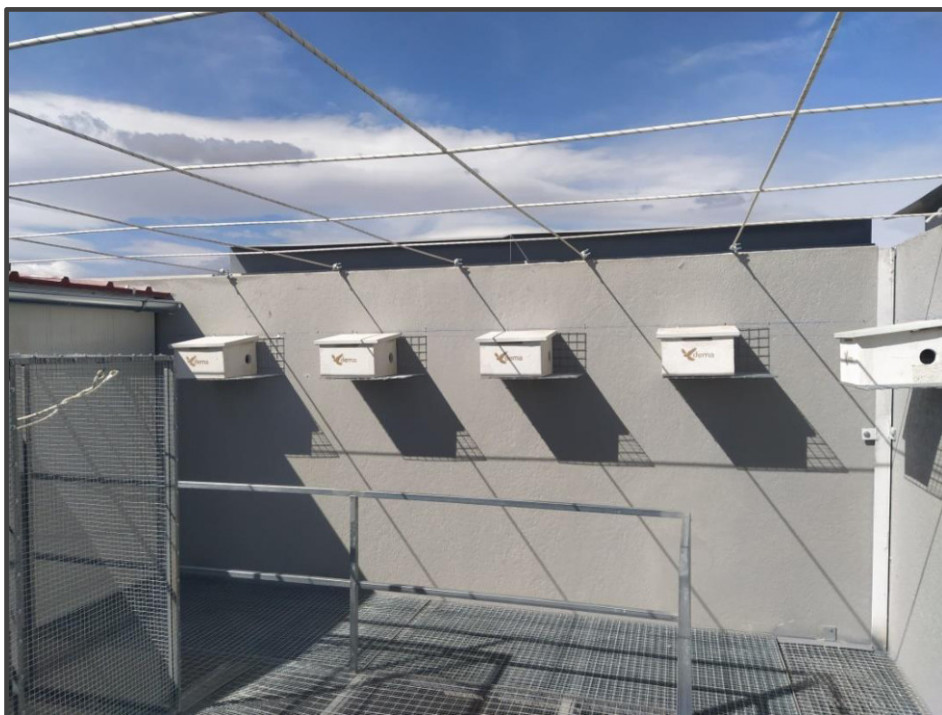
Fotografía 8. Interior del primillar, cajas nido.

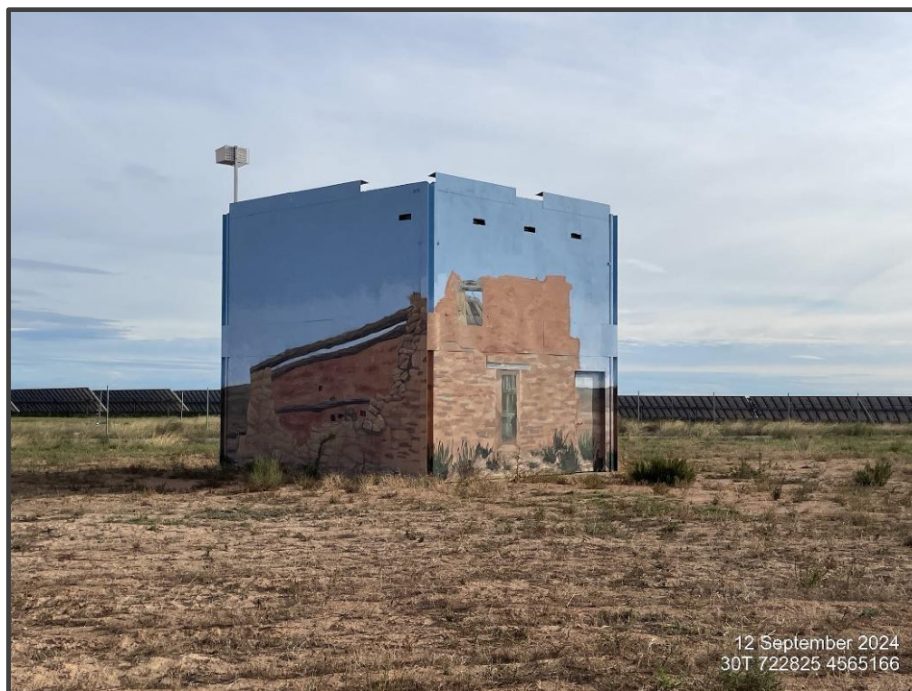
Fotografía 9. Exterior del primillar, pintado.

El pasado año se pintó el exterior de este primillar, para mejorar su integración paisajística en el entorno.

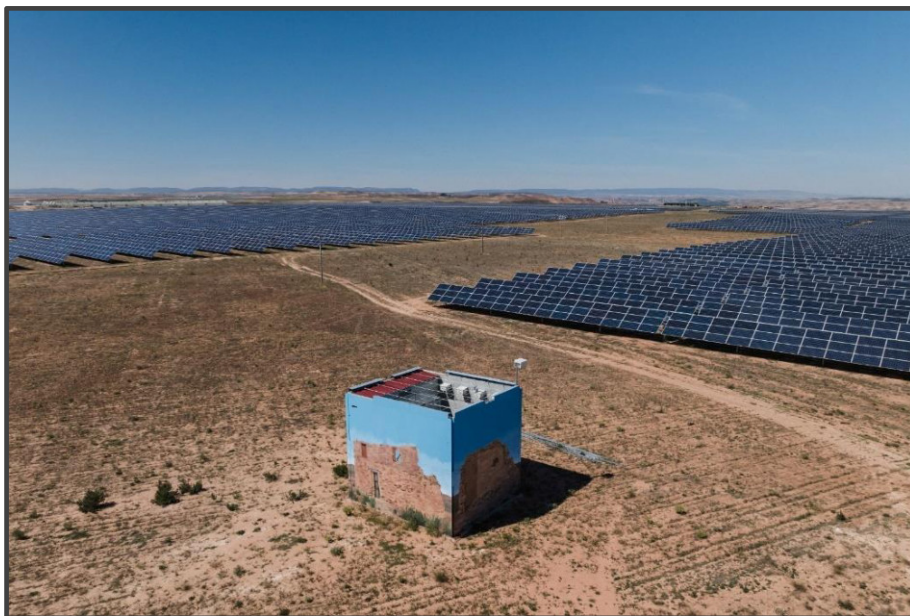
Fotografía 10. Exterior del primillar, pintado.

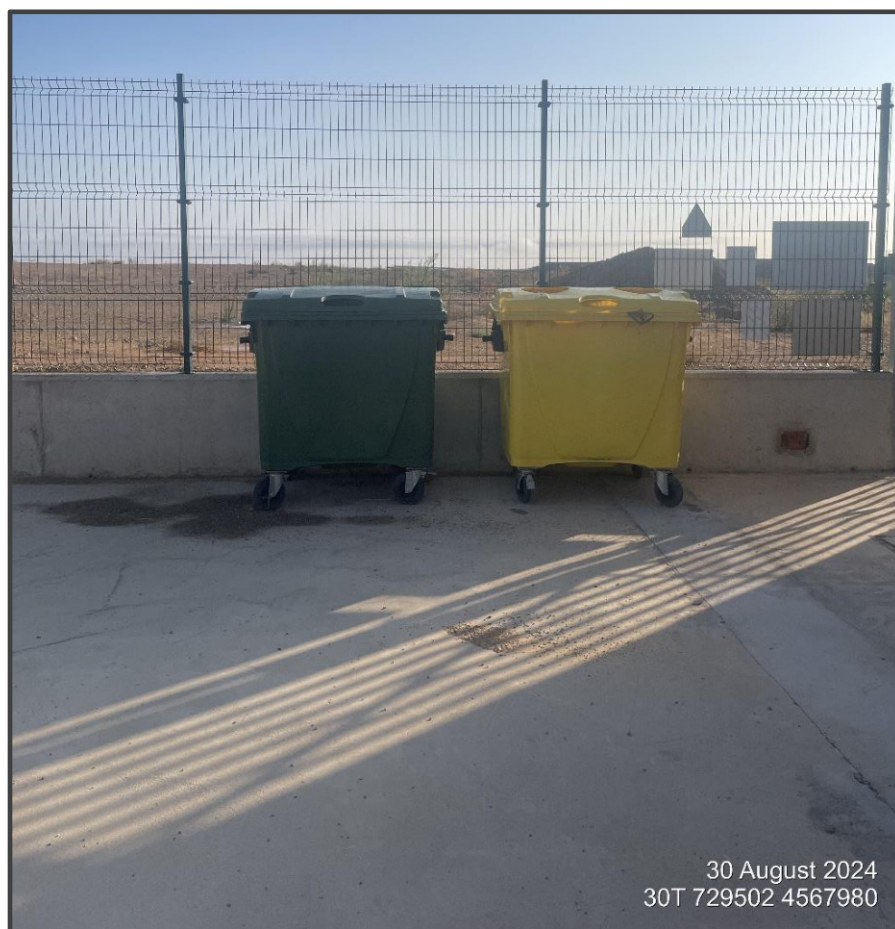
Fotografía 30. Contenedores de residuos.

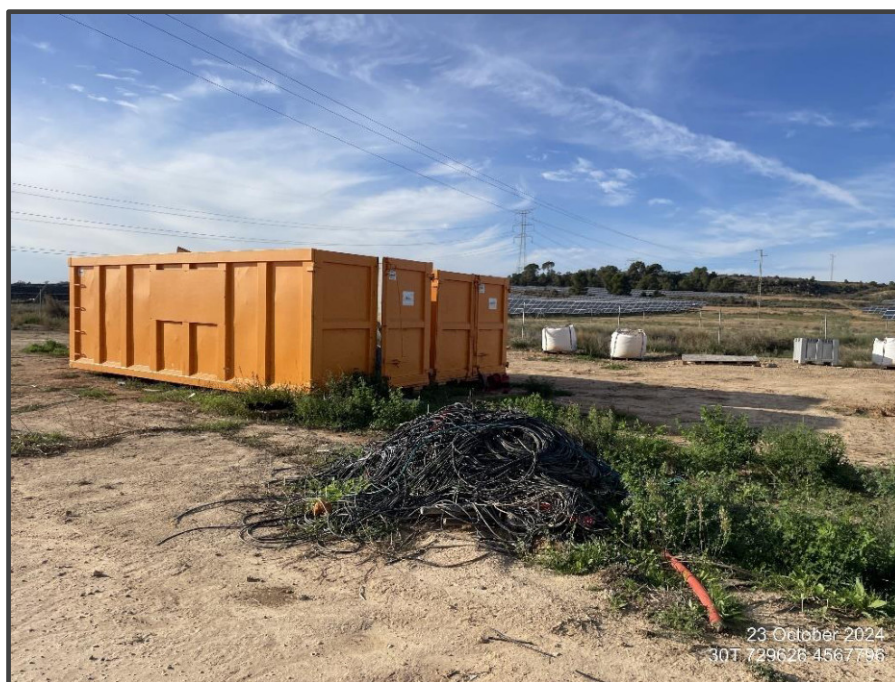
Fotografía 31. Zona de acopio de placas solares deterioradas

Las placas solares deterioradas son retiradas de forma periódica por gestor autorizado para su tratamiento. Actualmente se ha llegado a un acuerdo con FCC Ámbito para la retirada y reciclaje de los módulos fotovoltaicos dañados.

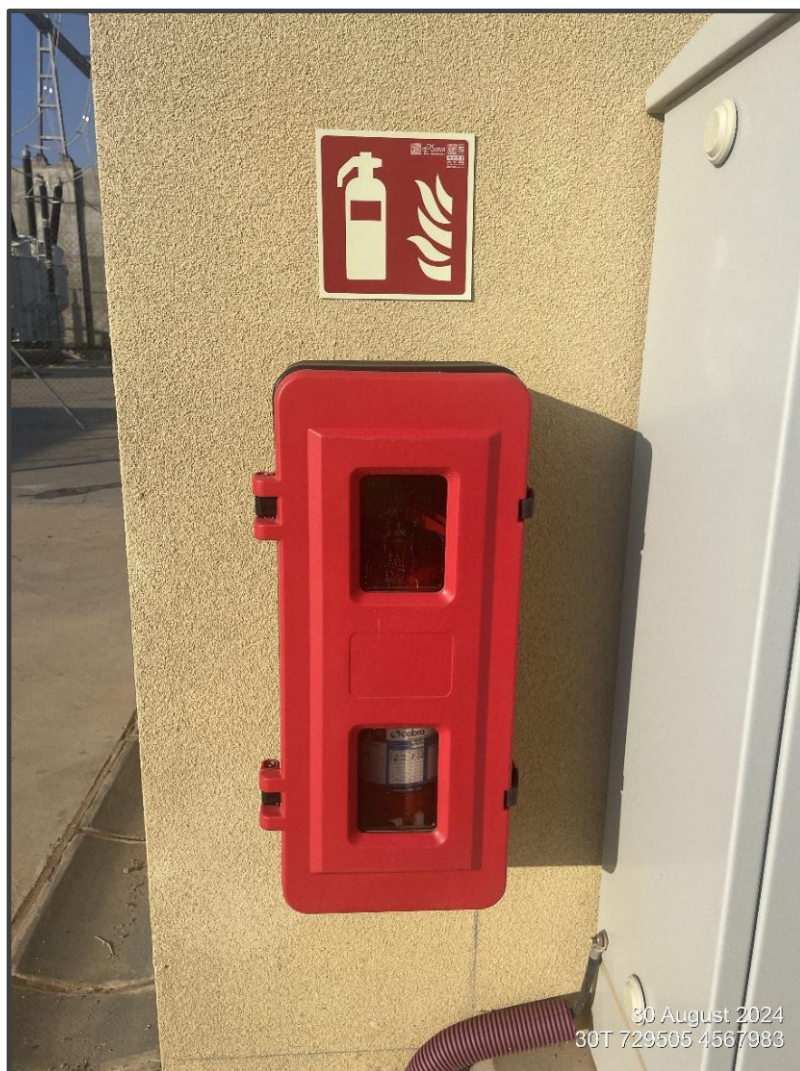
En las visitas se ha comprobado la disposición de equipos extintores de incendios en las instalaciones. Los extintores se encuentran ubicados en los edificios y en la Subestación.

Fotografía 32. Extintores en edificio de control.
