**PLANTA SOLAR FOTOVOLTAICA (FV)**  
**“FEDE” DE 25 MWp”**

**Programa de Vigilancia Ambiental**

Nombre de la instalación:	<b>FV FEDE</b>
Provincia/s ubicación de la instalación:	<b>ZARAGOZA</b>
Nombre del titular:	<b>RENOVABLES DE LA CLAMOR S.L.</b>
CIF del titular:	<b>B-99.465.098</b>
Nombre de la empresa de vigilancia:	<b>ARGUSTEC S.L.</b>
Tipo de EIA:	<b>ORDINARIA</b>
Informe de FASE de:	<b>CONSTRUCCIÓN</b>
Periodicidad del informe según DIA:	<b>MENSUAL</b>
Año de seguimiento n.º:	<b>AÑO 2</b>
N.º de informe y año de seguimiento	<b>INFORME N.º 2 DEL AÑO 2</b>
Período que recoge el informe:	<b>NOVIEMBRE 2023</b>

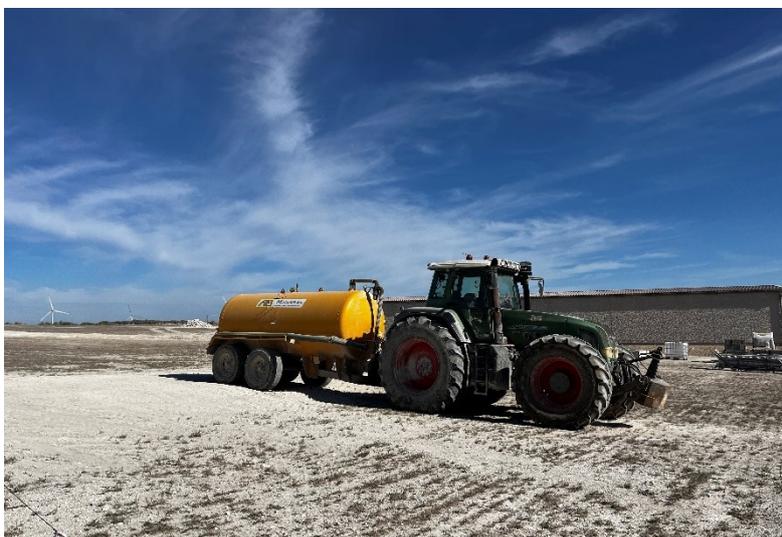
La obra dispone de cuba de agua y se realizan riegos con regularidad. Además, la obra cuenta con un límite de velocidad establecido de 20km/h para reducir de esta forma las emisiones de polvo.

*Figura 2 Cuba para la realización de riegos*

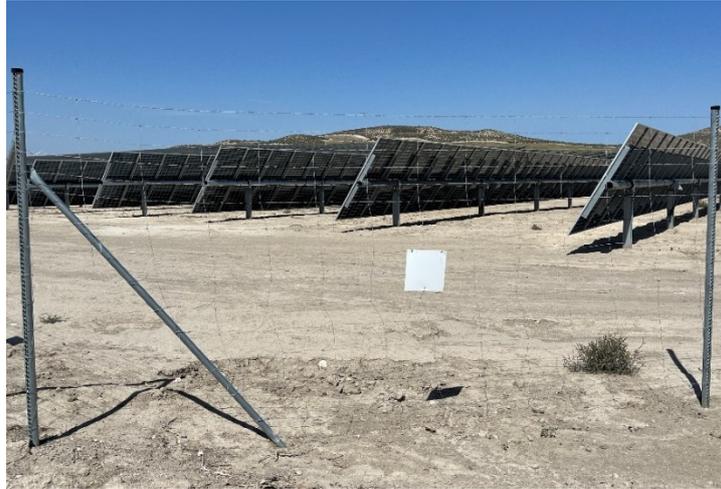
Se ha finalizado con la instalación del vallado perimetral, colocando del mallado cinegético y de las placas esteparias.

*Figura 3 Vallado perimetral*

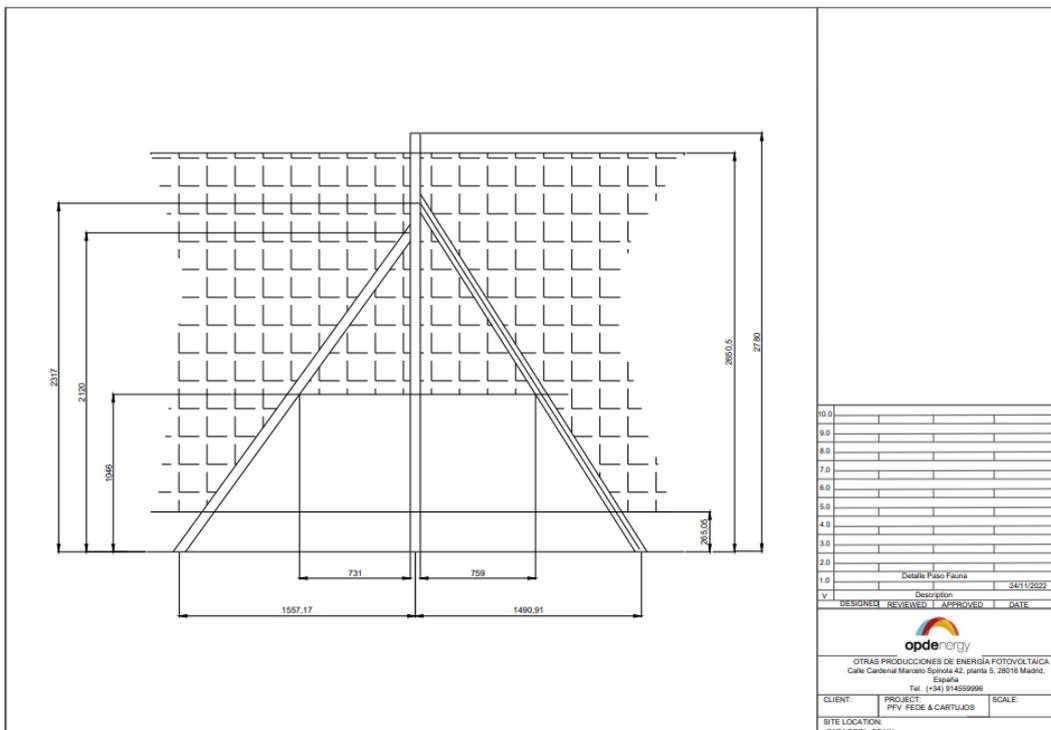
Ya ha finalizado con la apertura de los pasos de fauna. Estos cumplen perfectamente con las exigencias de la DIA, colocándose como máximo a 50 metros entre uno y el siguiente, y con un tamaño de 79 cm de alto y 53 de ancho.

*Figura 4 Plano de los pasos de fauna*

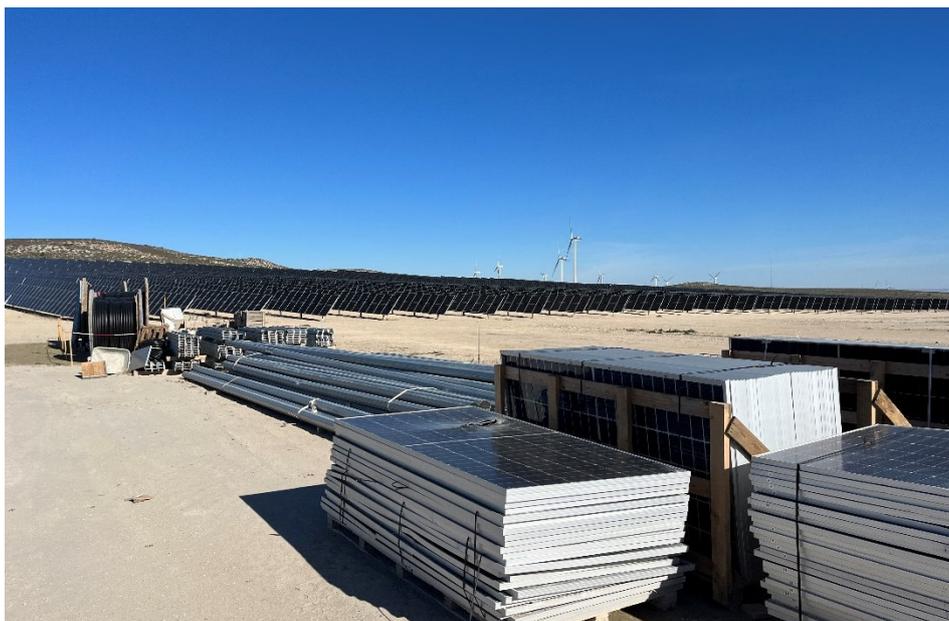
*Figura 5 Acopio del material de construcción*

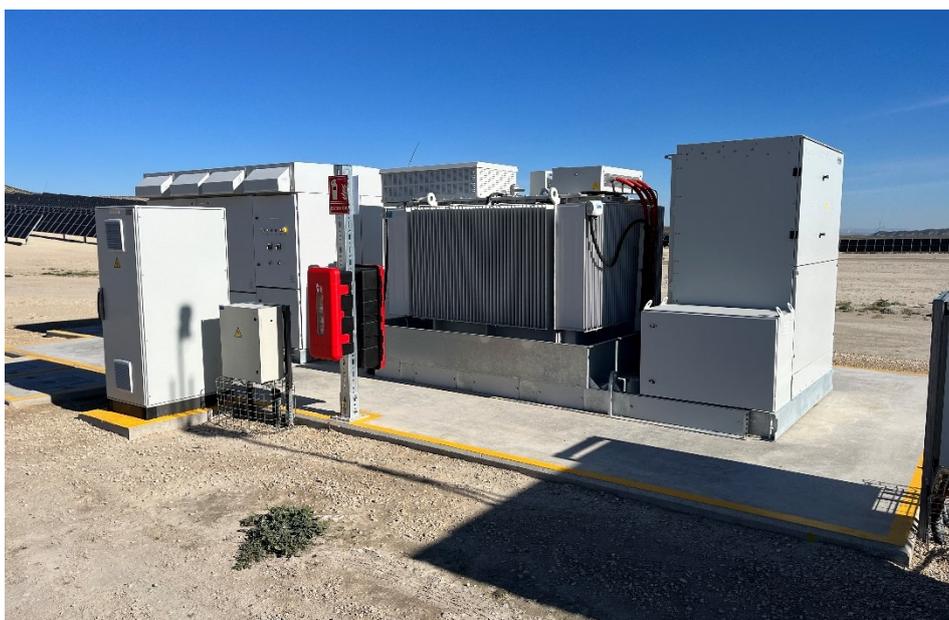
*Figura 6 Pintado de la línea amarilla de la base de los CT*
