SEGUIMIENTO AMBIENTAL EN FASE DE EXPLOTACIÓN INFORME CUATRIMESTRAL 13

“PLANTA FOTOVOLTAICA HAZAÑA SOLAR Y SUS INSTALACIONES DE EVACUACIÓN” SAMPER DE CALANDA (TERUEL)

Nombre de la instalación	FV Hazaña
Provincia	Teruel
Nombre del titular	HAZAÑA SOLAR, S.L.
CIF del titular	B-87989844
Nombre de la empresa de vigilancia	Luz de Gestión y Medio Ambiente
Tipo de EIA	Ordinaria
Informe en FASE de	Explotación
Periodicidad del informe según DIA	Cuatrimestral
Año de seguimiento nº	Año 5
Nº de informe y año de seguimiento	Informe nº 1 del Año 5
Periodo que recoge el informe	Marzo 2024 - Junio 2024

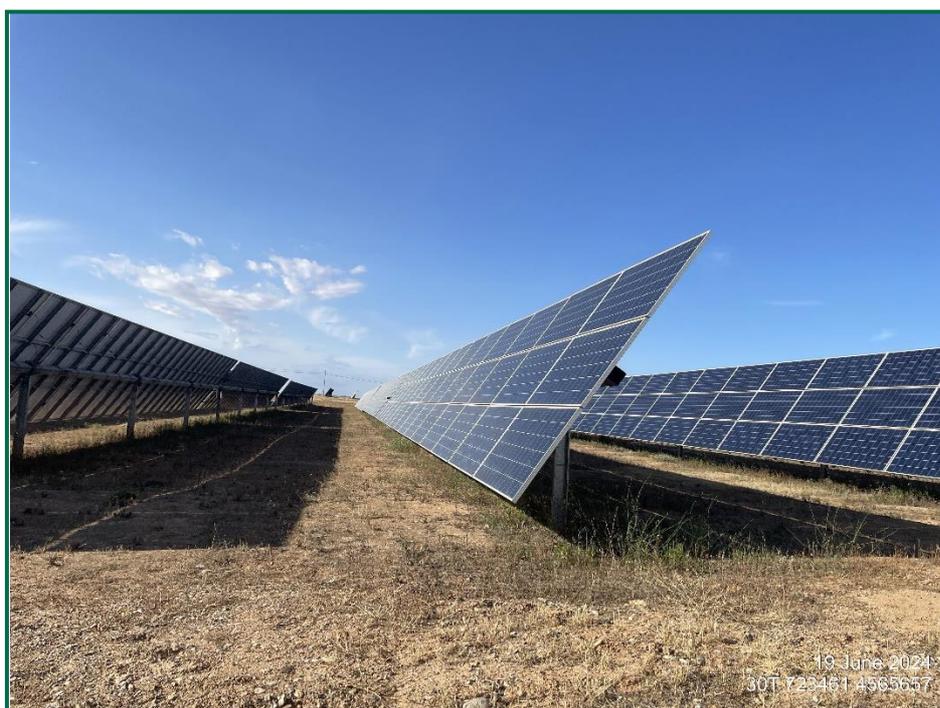
El control del crecimiento de la vegetación que pudiera afectar a los paneles solares se realiza tan solo en las superficies bajo los propios paneles, sin afectar a otras zonas con vegetación natural, y mediante medios manuales y/o mecánicos sin utilización de herbicidas u otras sustancias que puedan suponer la contaminación de los suelos y las aguas, actualmente se introduce ganado ovino para realizar este control, y en zonas donde no es suficiente se realizan una podas parciales, con segadora mecánica entre los seguidores, para evitar que el crecimiento de la vegetación sobrepase la altura de las placas.

Fotografía 1. Vegetación entre placas en su estado actual.

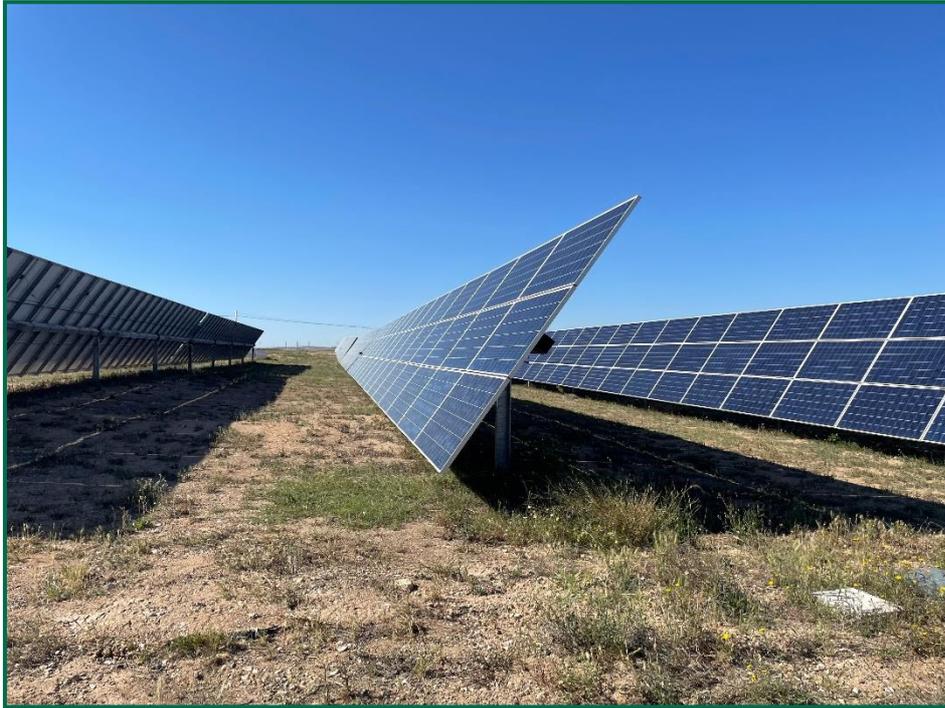
Fotografía 2. Vegetación entre placas en su estado actual.

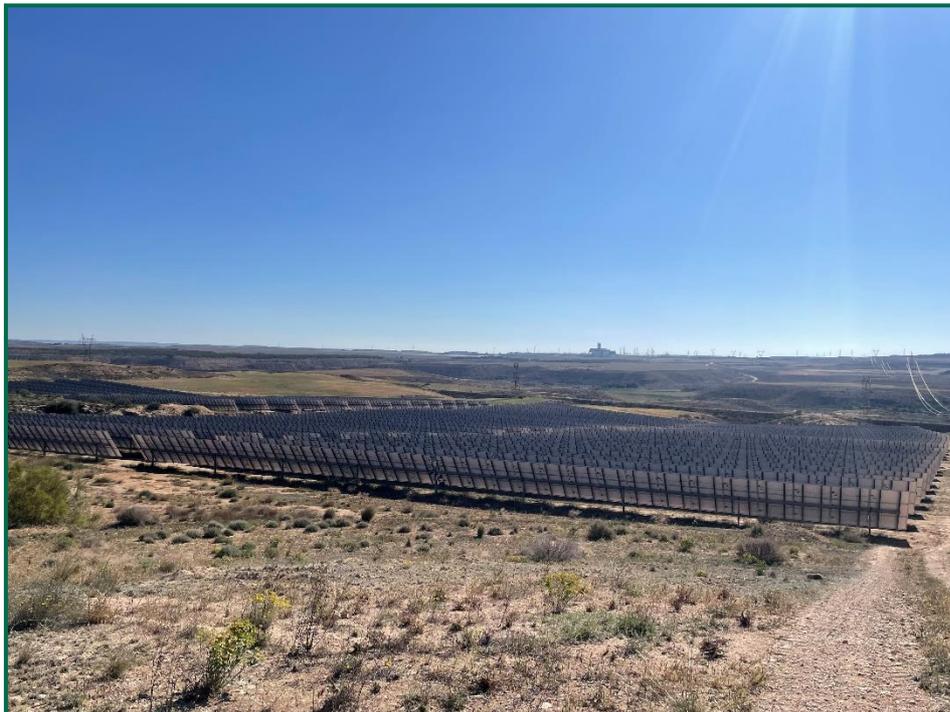
Se ha realizado un seguimiento de la evolución de las revegetaciones realizadas durante los meses de invierno de 2020 y sus reposiciones posteriores. Estas plantas se desarrollan correctamente en gran parte de las zonas restauradas, las plantas que mejor resisten y se desarrollan son los romeros. Sin embargo allí donde el sustrato es calizo y pobre en nutrientes se observan zonas de suelo sin cubrir. Durante la primavera se ha producido un desarrollo de la vegetación espontánea de la zona, en parte propiciada por el aporte de nutrientes de la hidrosiembra, la mayor parte de ellas herbáceas de carácter anual.

Fotografía 3. Zona revegetada en su estado actual.

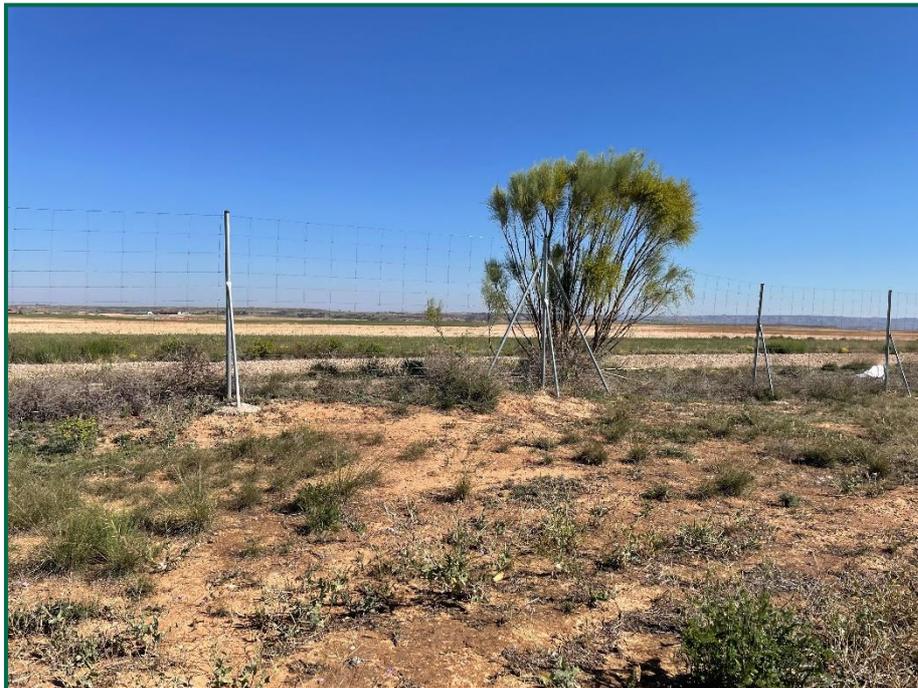
Respecto al vallado perimetral, se ha utilizado malla cinética que permite el paso de fauna de pequeño tamaño. Este vallado mide 2 metros de altura total y está formado por una serie de alambres verticales y horizontales, con una separación entre los verticales de 30cm, y entre los horizontales de mínimo 15cm en la línea inferior. Se trata de un vallado con permeabilidad para la fauna y no presenta elementos cortantes ni punzantes.

Fotografía 4. Vallado perimetral

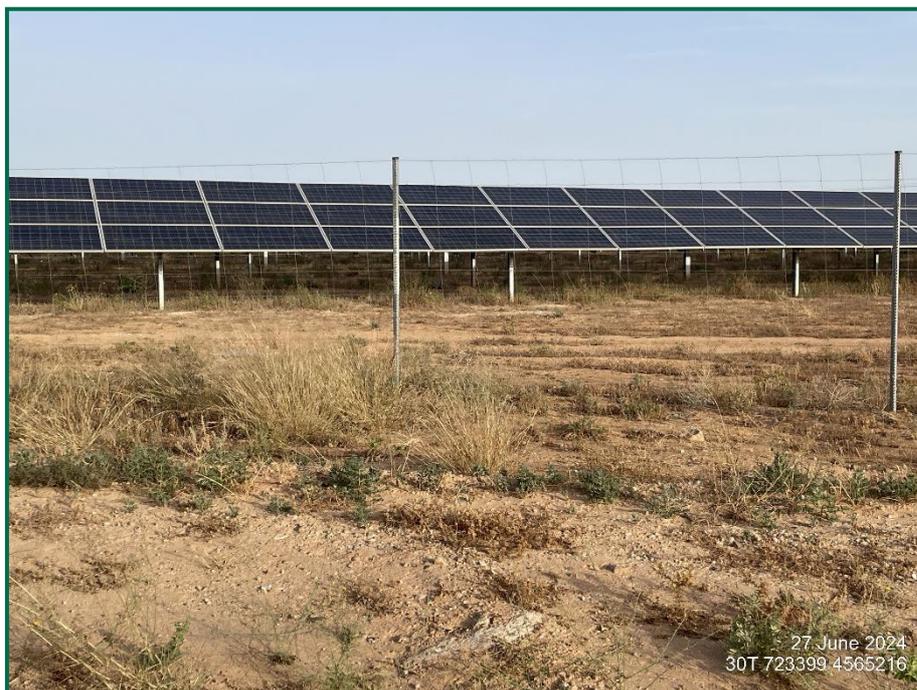
Fotografía 5. Vallado perimetral

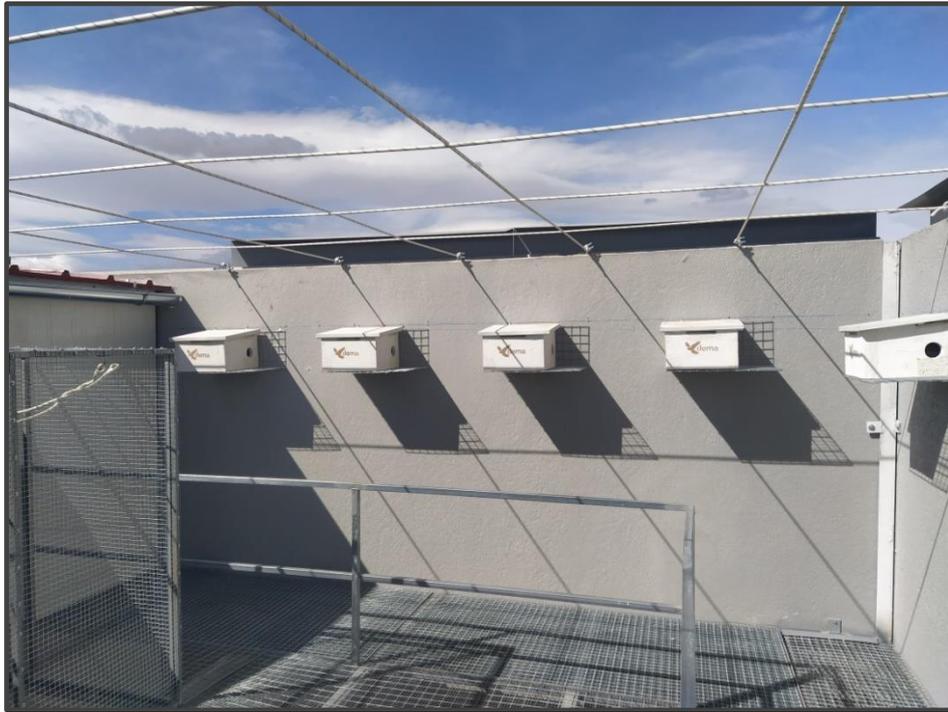
Fotografía 7. Interior del primillar, cajas nido.

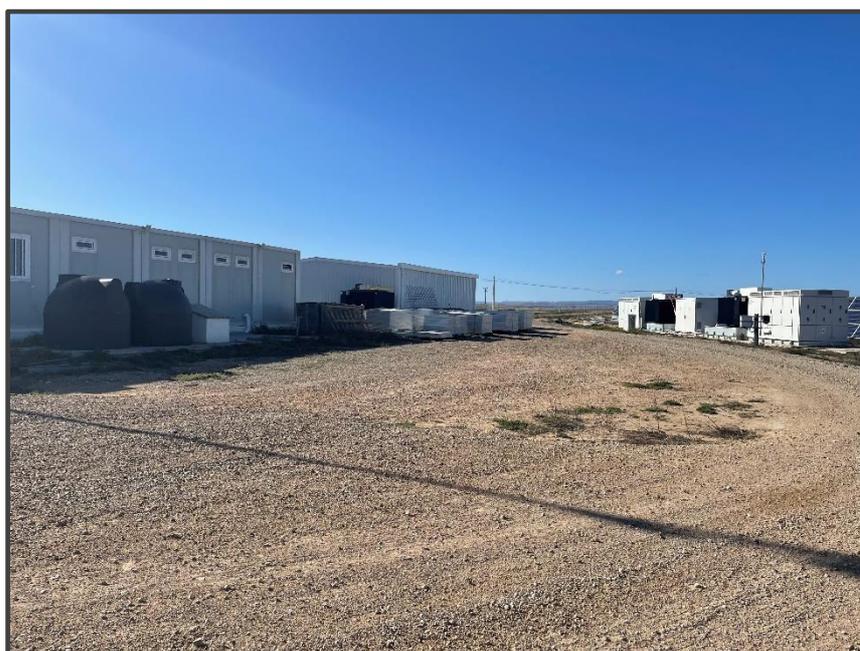
Fotografía 29. Zona de almacén de residuos y placas deterioradas.

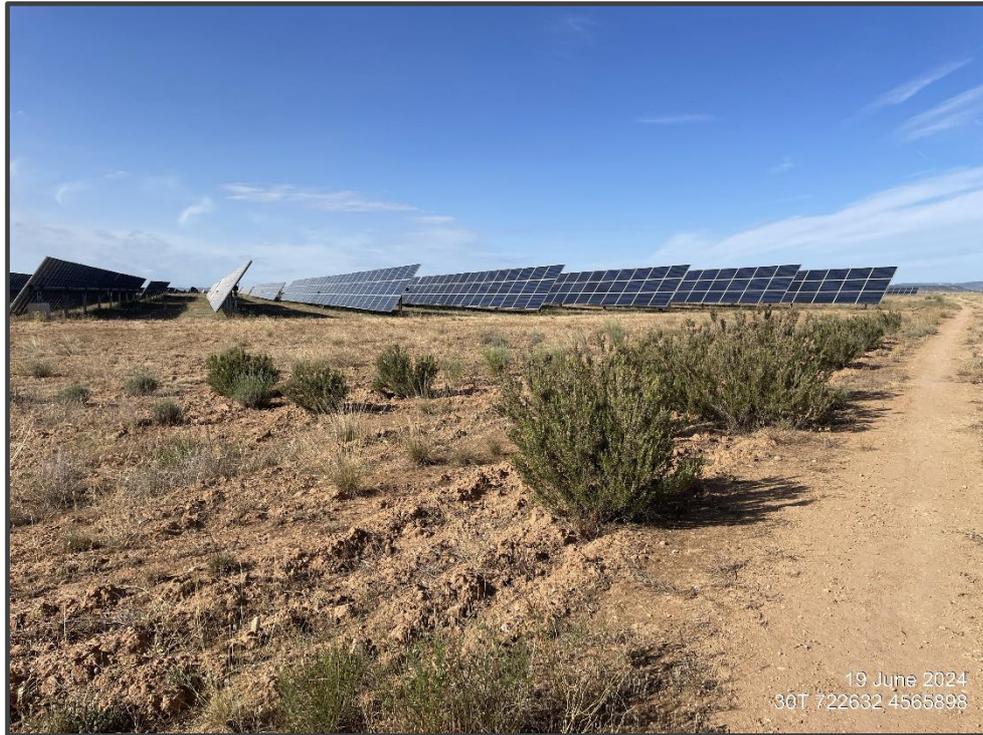
En estos últimos meses se ha llevado a a cabo una reposición de esta vegetación en las zonas donde esta no se había desarrollado correctamente o se habían detectado marras.

Fotografía 30. Reposición reciente de la restauración vegetal.

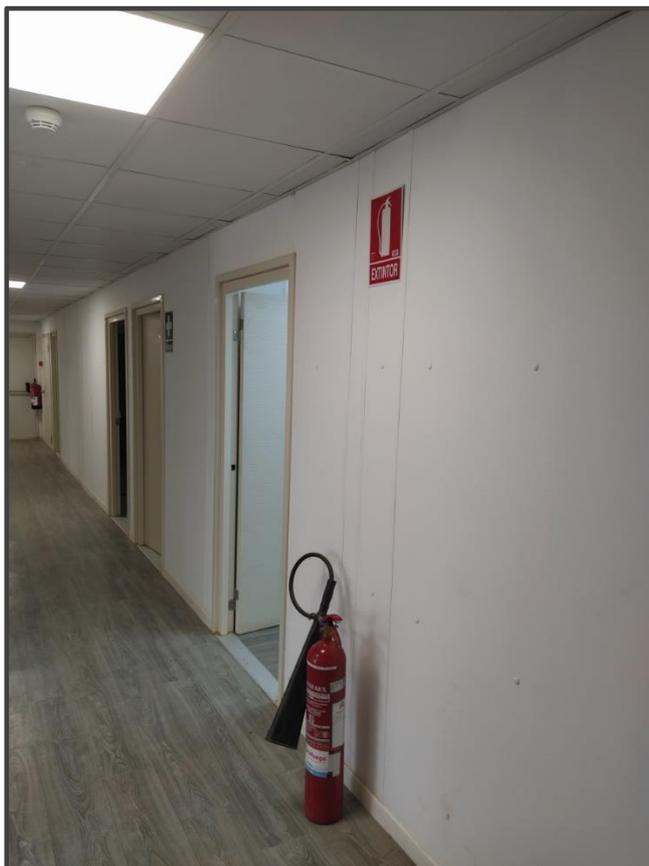
En las visitas se ha comprobado la disposición de equipos extintores de incendios en las instalaciones. Los extintores se encuentran ubicados en los edificios y en la Subestación.

Fotografía 31. Extintores en edificio de control.
