SEGUIMIENTO AMBIENTAL EN FASE DE EXPLOTACIÓN INFORME CUATRIMESTRAL 14

“PLANTA FOTOVOLTAICA HAZAÑA SOLAR Y SUS INSTALACIONES DE EVACUACIÓN” SAMPER DE CALANDA (TERUEL)

Nombre de la instalación	FV Hazaña
Provincia	Teruel
Nombre del titular	HAZAÑA SOLAR, S.L.
CIF del titular	B-87989844
Nombre de la empresa de vigilancia	Luz de Gestión y Medio Ambiente
Tipo de EIA	Ordinaria
Informe en FASE de	Explotación
Periodicidad del informe según DIA	Cuatrimestral
Año de seguimiento nº	Año 5
Nº de informe y año de seguimiento	Informe nº 2 del Año 5
Periodo que recoge el informe	Julio 2024 - octubre 2024

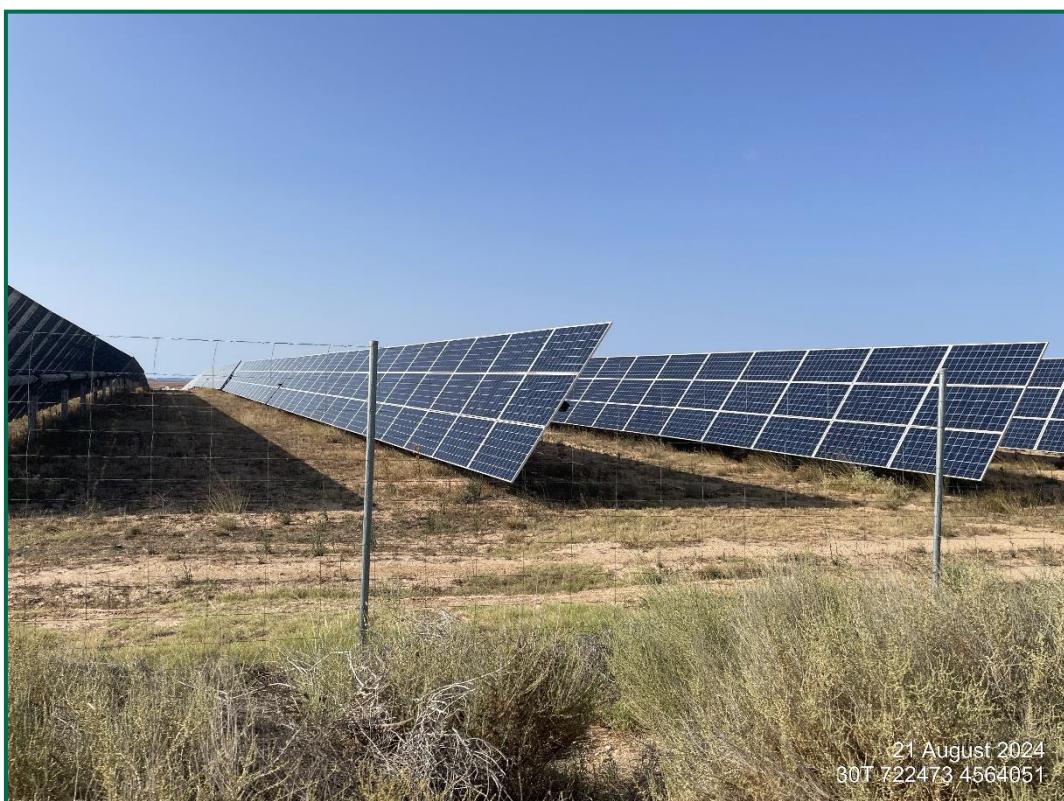
Fotografía 1. Vegetación entre placas en su estado actual.

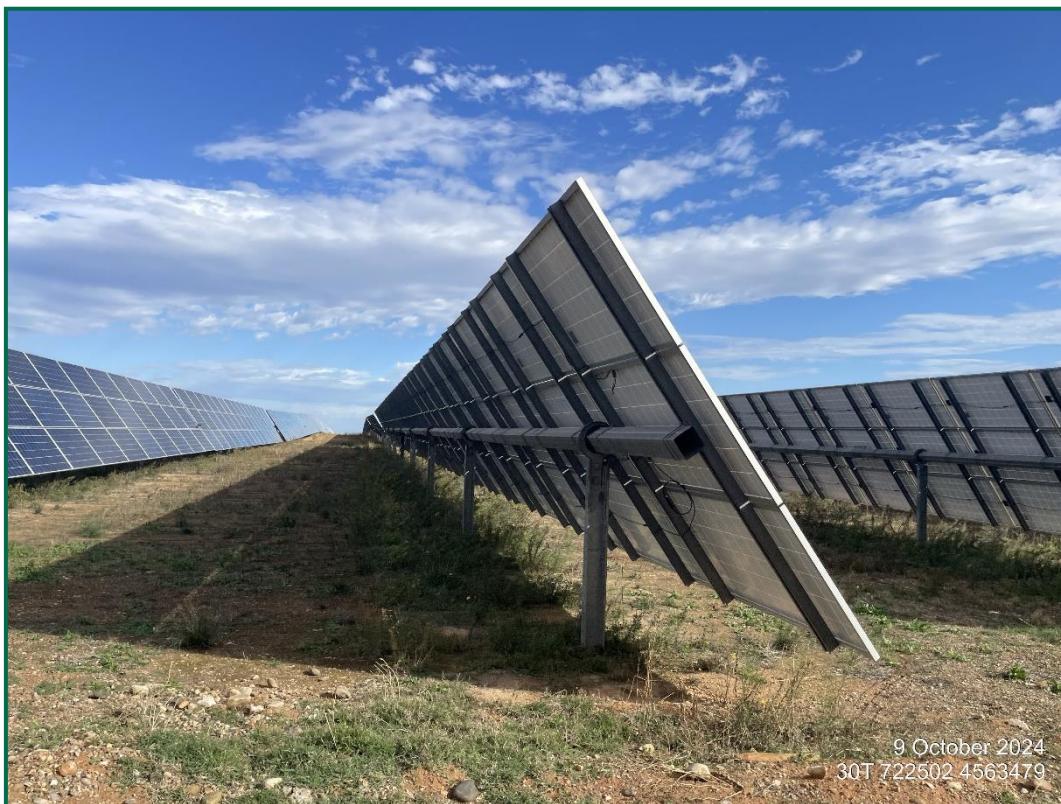
Fotografía 2. Vegetación entre placas en su estado actual.

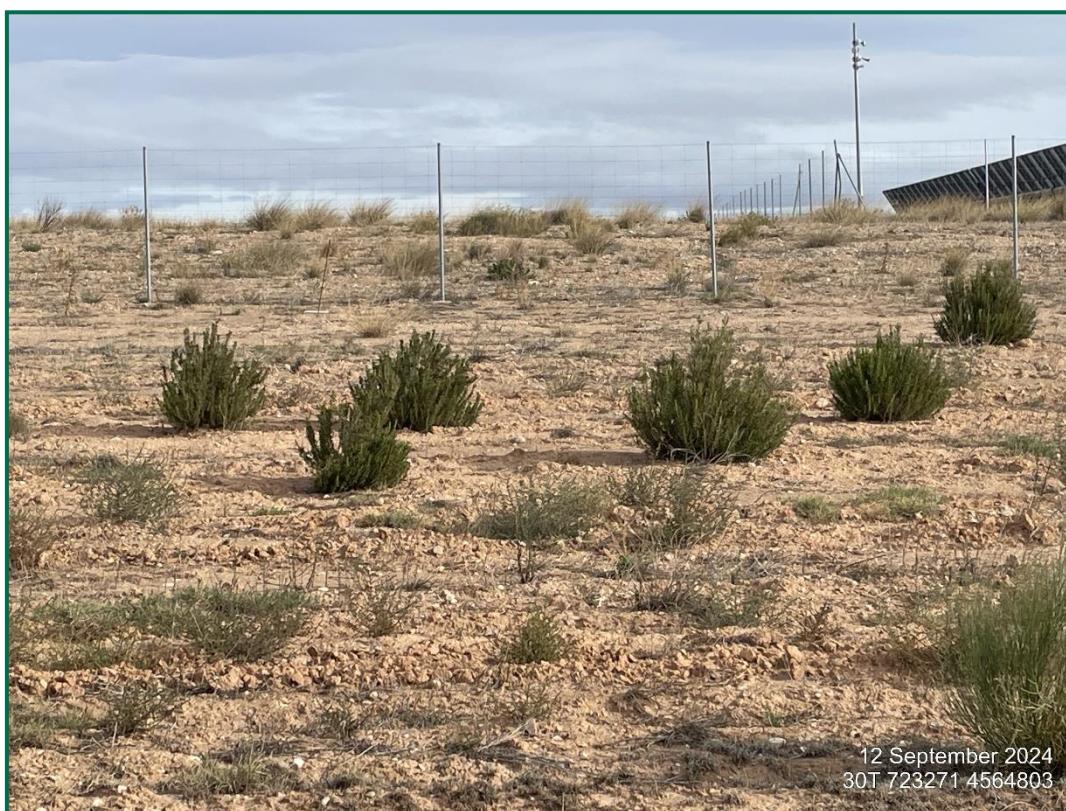
Se ha realizado un seguimiento de la evolución de las revegetaciones realizadas durante los meses de invierno de 2020. Estas plantas se desarrollan correctamente en gran parte de las zonas restauradas, las plantas que mejor resisten y se desarrollan son los romeros. Sin embargo allí donde el sustrato es calizo y pobre en nutrientes se observan zonas de suelo sin cubrir. Durante la primavera se ha producido un desarrollo de la vegetación espontánea de la zona, en parte propiciada por el aporte de nutrientes de la hidrosiembra, la mayor parte de ellas herbáceas de carácter anual.

Fotografía 3. Zona revegetada en su estado actual.

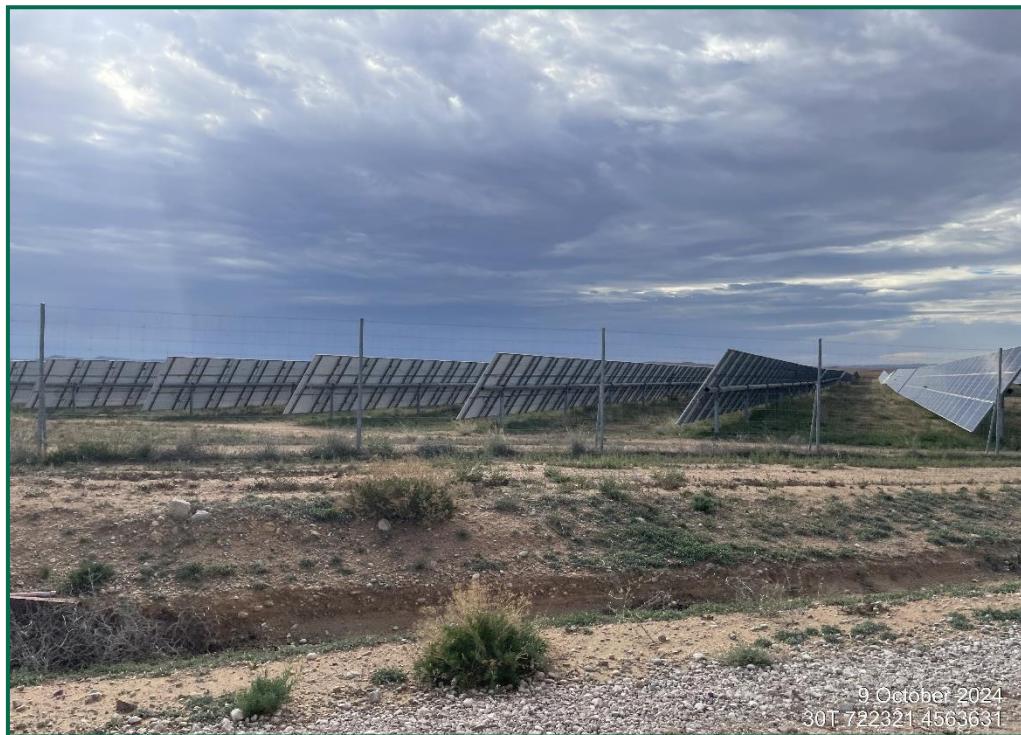
Fotografía 4. Vallado perimetral

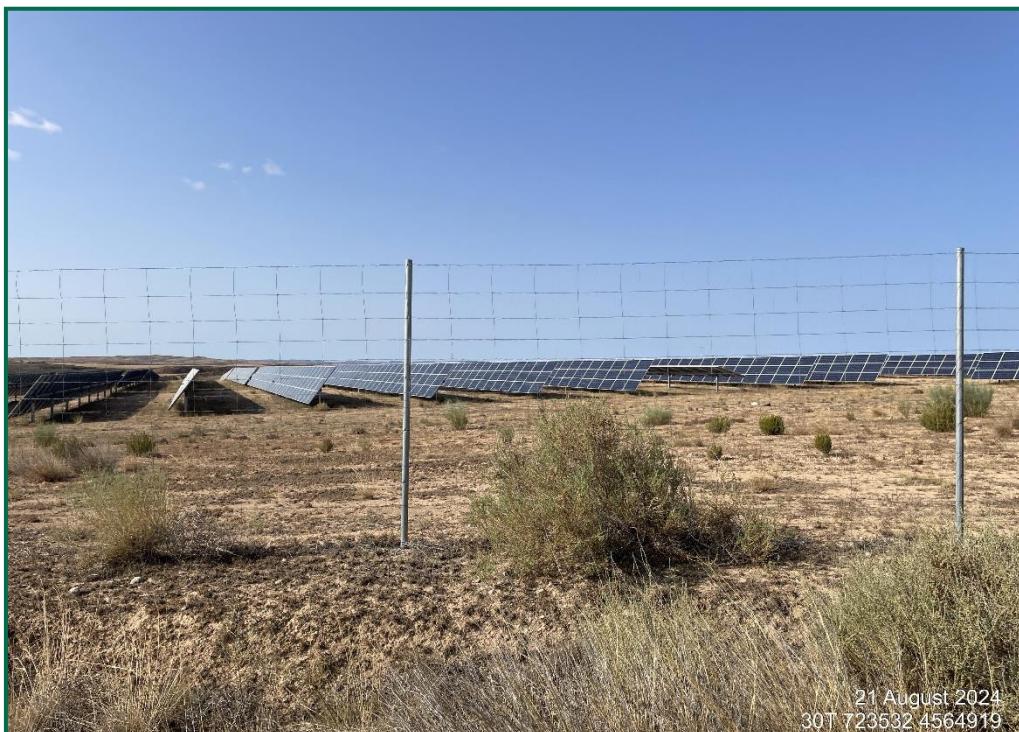
Fotografía 5. Vallado perimetral

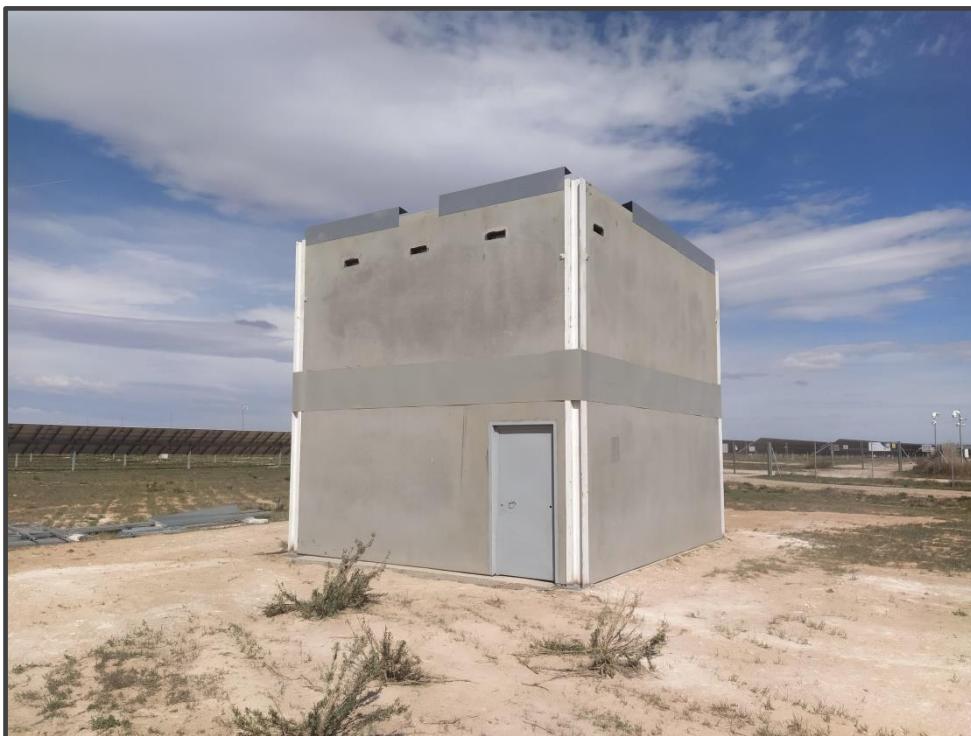
Fotografía 6. Exterior del primillar de nueva construcción.

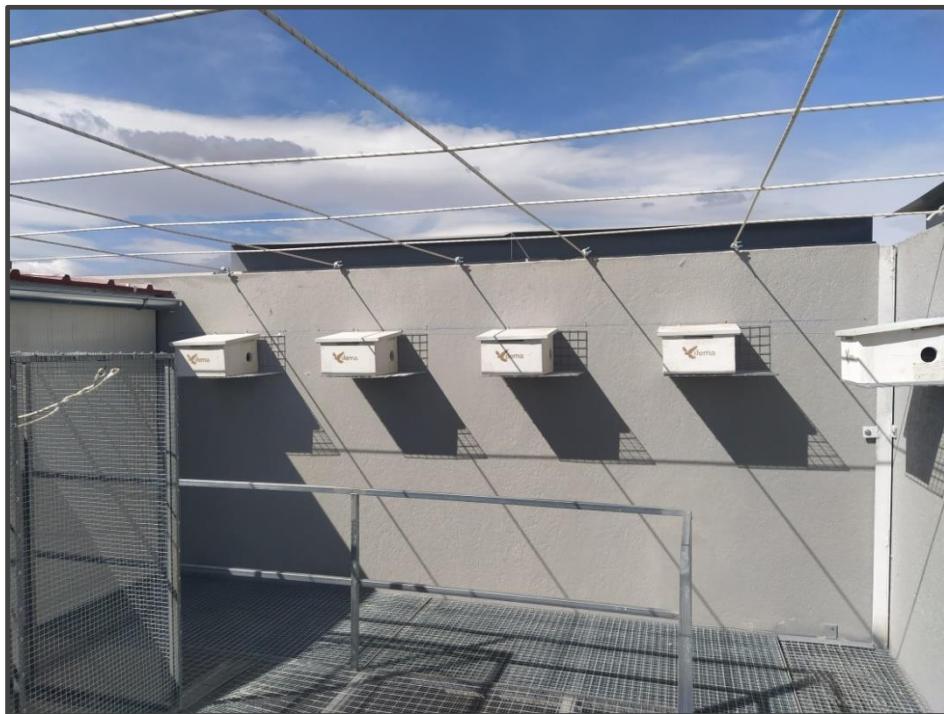
Fotografía 7. Interior del primillar, cajas nido.

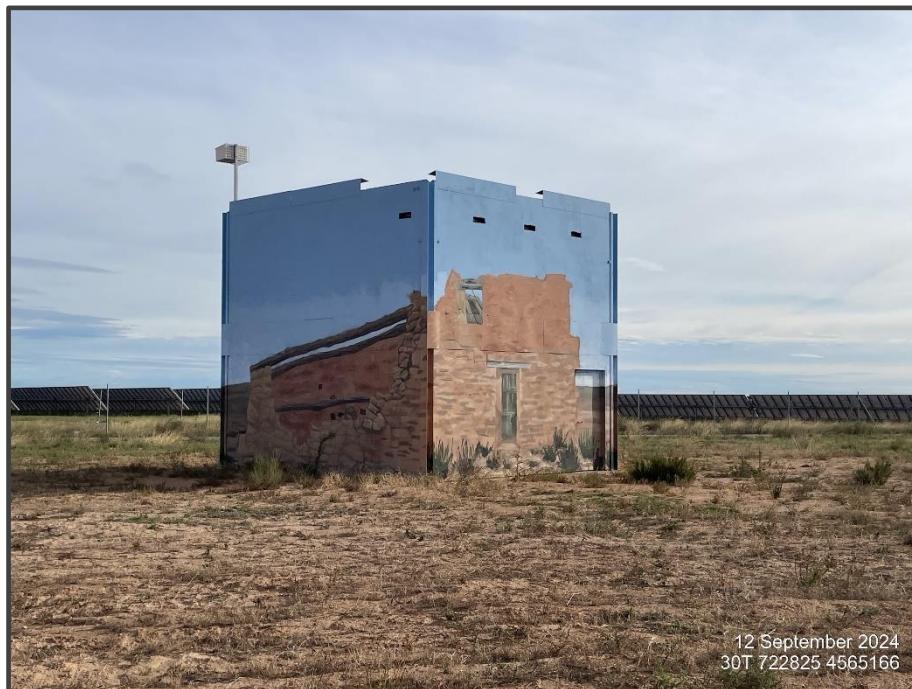
Fotografía 8. Exterior del primillar, pintado.

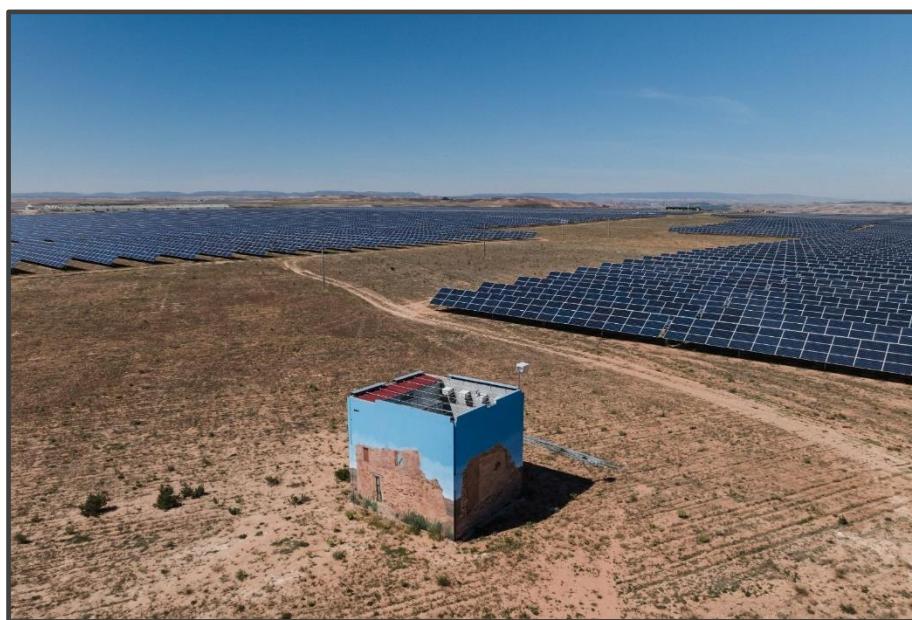
Fotografía 9. Exterior del primillar, pintado.

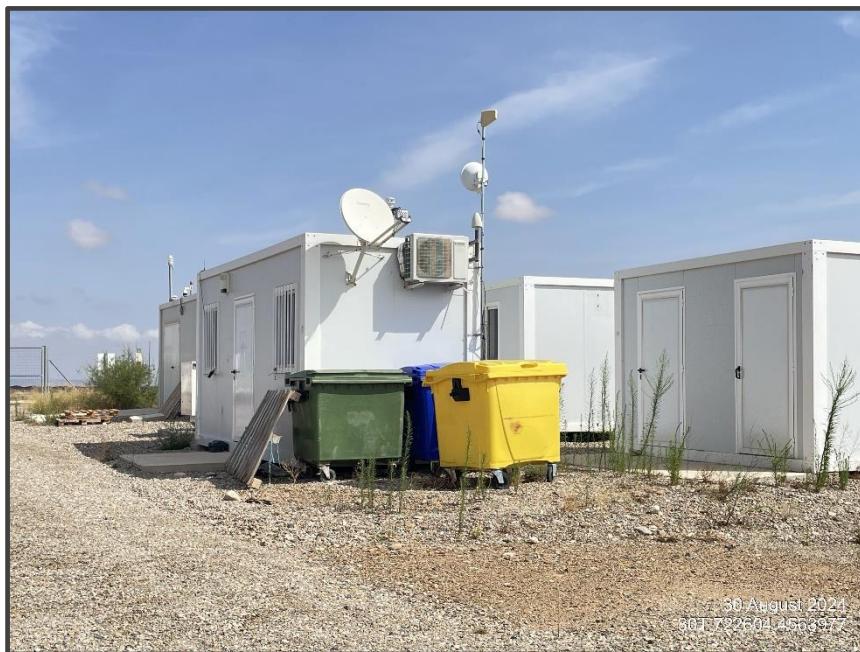
Fotografía 29. Zona de contenedores.

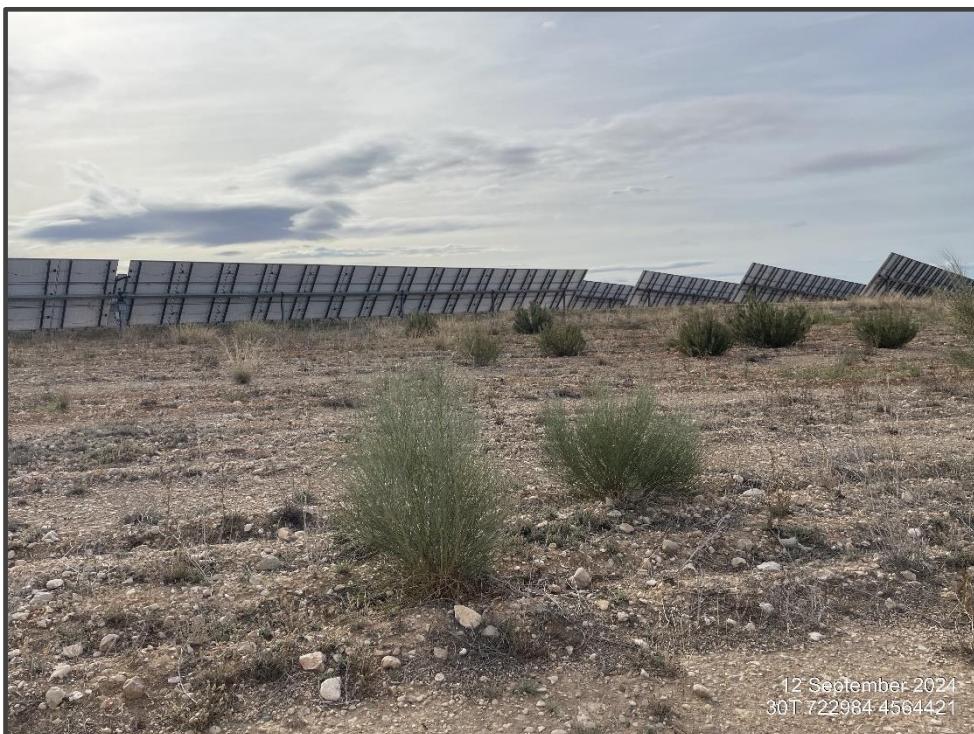
Estas pantallas se desarrollan correctamente, si bien las plantas que las conforman son todavía de pequeño tamaño al encontrarse en fases tempranas de su desarrollo y se ha detectado desaparición de algunas de ellas, está prevista una reposición de marras en los próximos meses.

Fotografía 30. Zonas con revegetación.

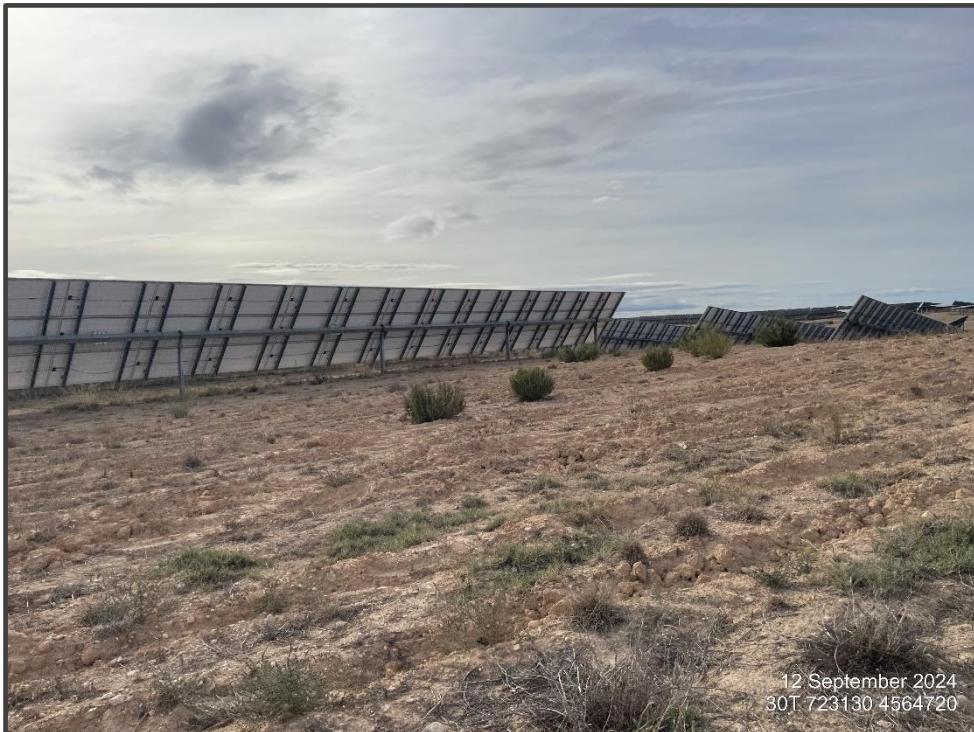
Fotografía 31. Zonas con revegetación.

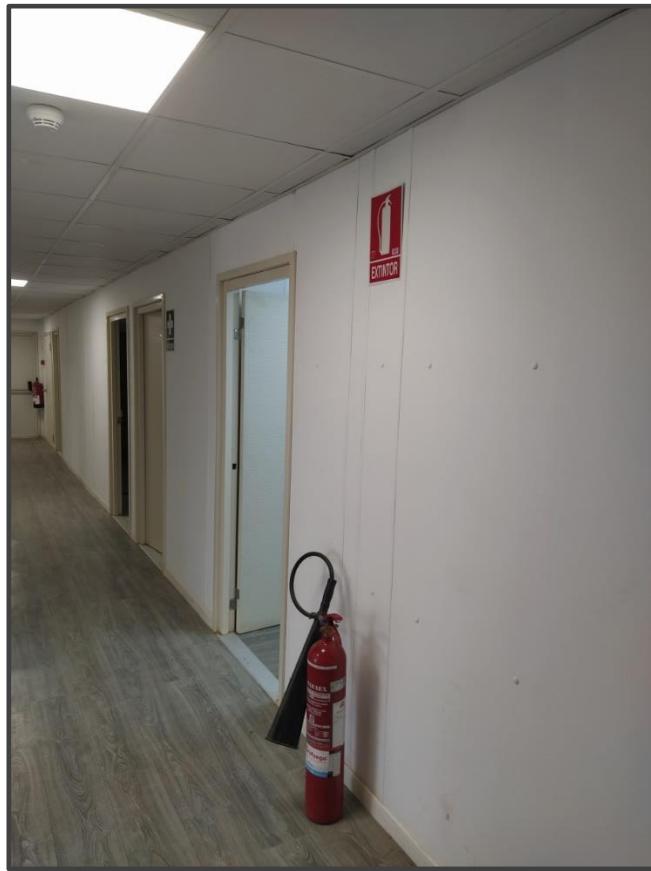
Fotografía 32. Extintores en edificio de control.
