**INFORME MENSUAL EN FASE DE OBRA
PLAN DE VIGILANCIA AMBIENTAL
(FEBRERO 25)**

**PLANTA FOTOVOLTAICA E INFRAESTRUCTURAS
DE EVACUACIÓN: "CF HÍJAR 1 ESCORIHUELA"**

Nombre de la instalación	CF HÍJAR 1 ESCORIHUELA
TM, Provincia	Híjar, La Puebla de Híjar y Azaila (TERUEL)
Nombre del titular	ALPHA 2 CONEXIÓN SOLAR, SL.
CIF del titular	B67162487
Nombre de la empresa de vigilancia	SOCOTEC
Tipo de EIA	ORDINARIA
Informe de fase de	CONSTRUCCIÓN
Periodicidad del informe	MENSUAL
Año de seguimiento	AÑO 1
Nº de informe y año de seguimiento	INFORME Nº 5 DEL AÑO 1
Periodo que recoge el informe	FEBRERO 25
Número Expediente INAGA	500806/01/2021/04752

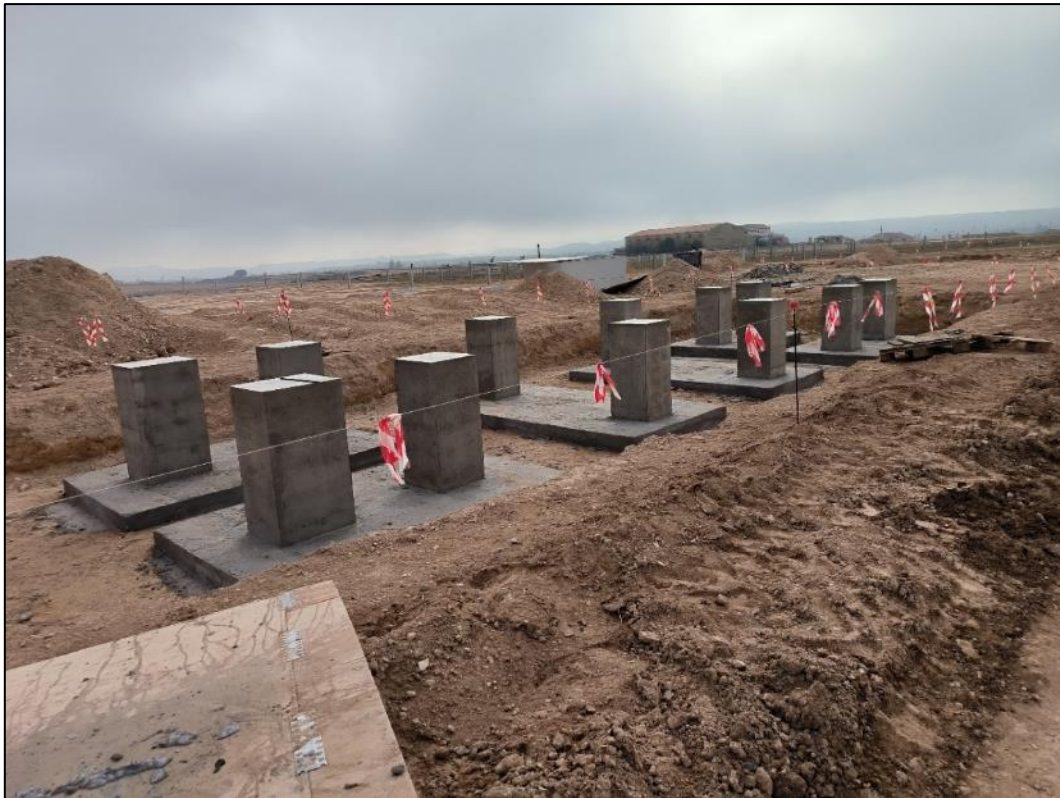
Figura nº 1. *Excavación y hormigonado centros de transformación.*

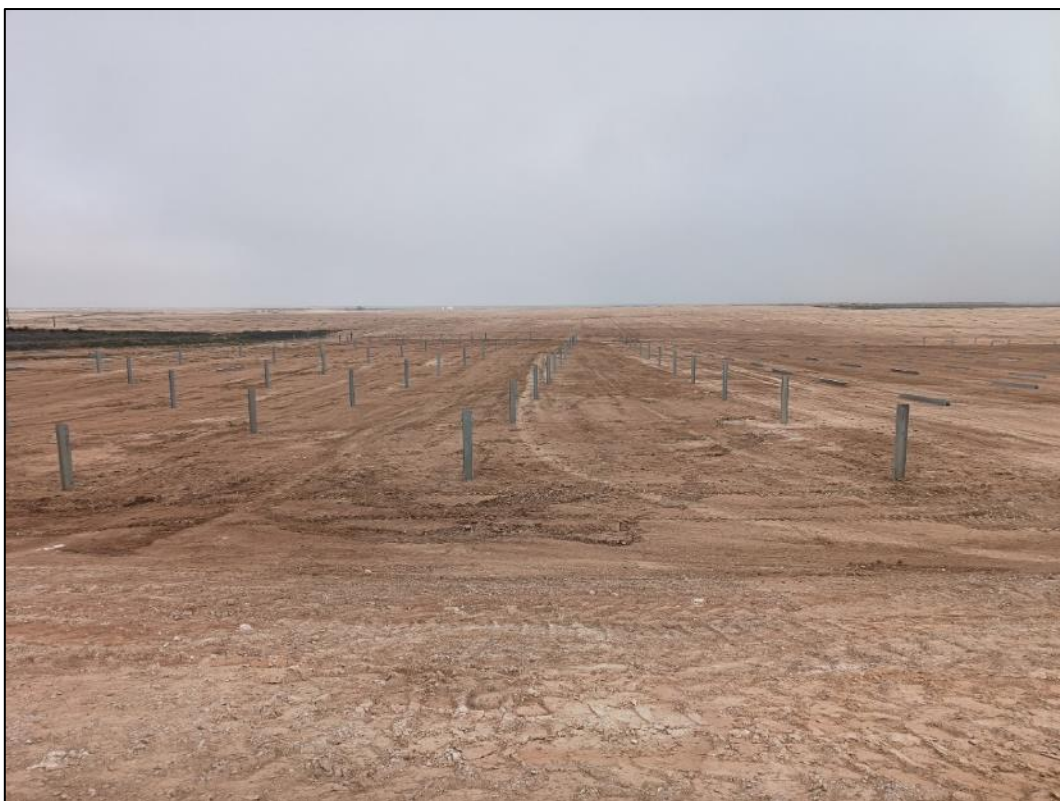
Figura nº 2. *Trabajos de hincado en la esquina sureste de la planta "Híjar 1".*

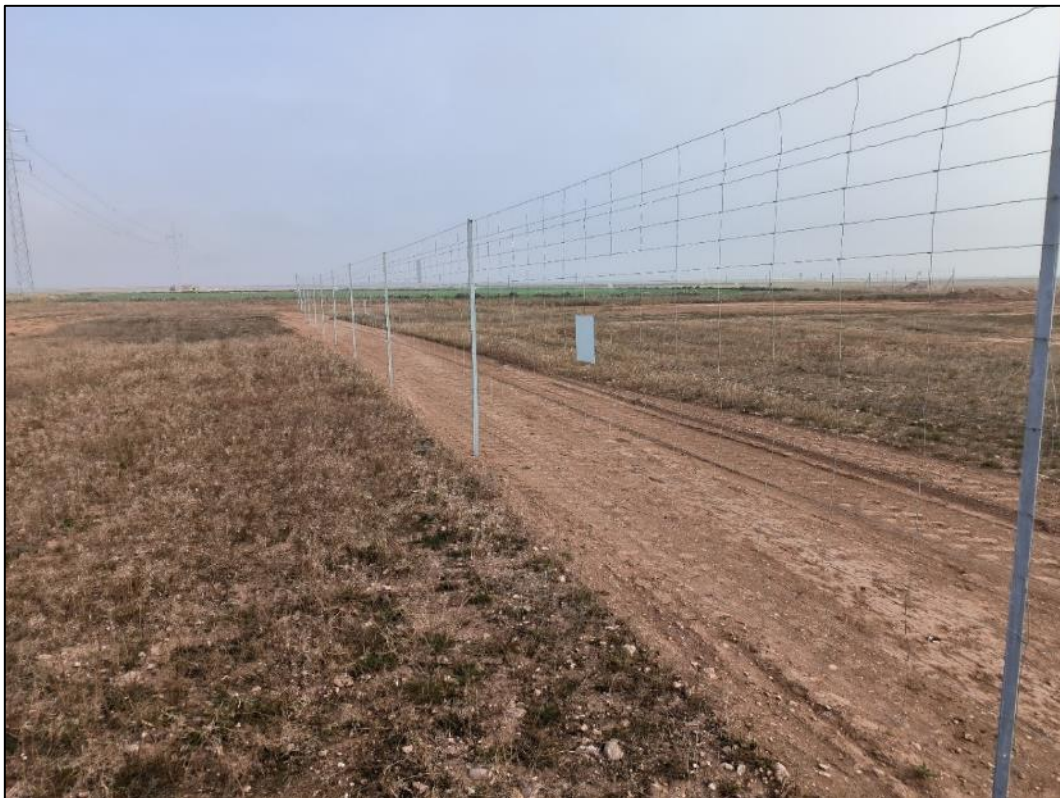
Se realiza instalación del vallado perimetral de acuerdo al condicionado de la DIA, pendiente de colocación de los pasos de fauna.

Figura nº 4. *Instalación del vallado perimetral de acuerdo al condicionado de la DIA.*

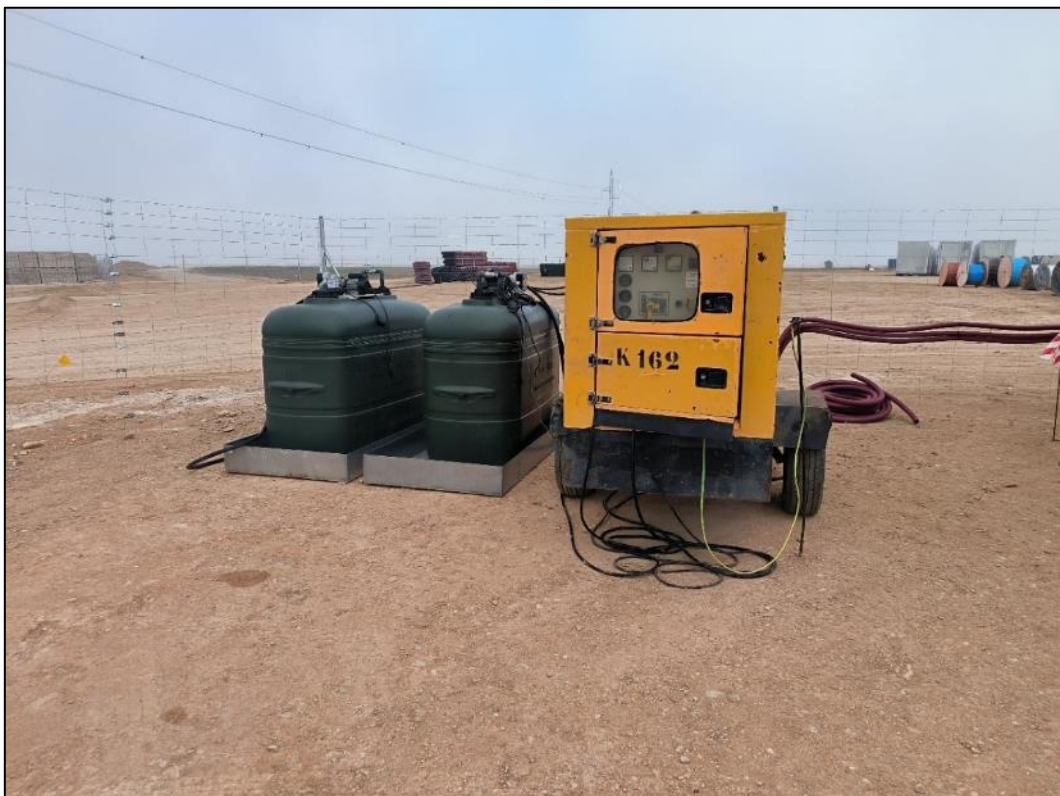
Figura nº 10. Acopio principal: Grupo electrógeno y depósito de combustible sobre cubeta de retención.

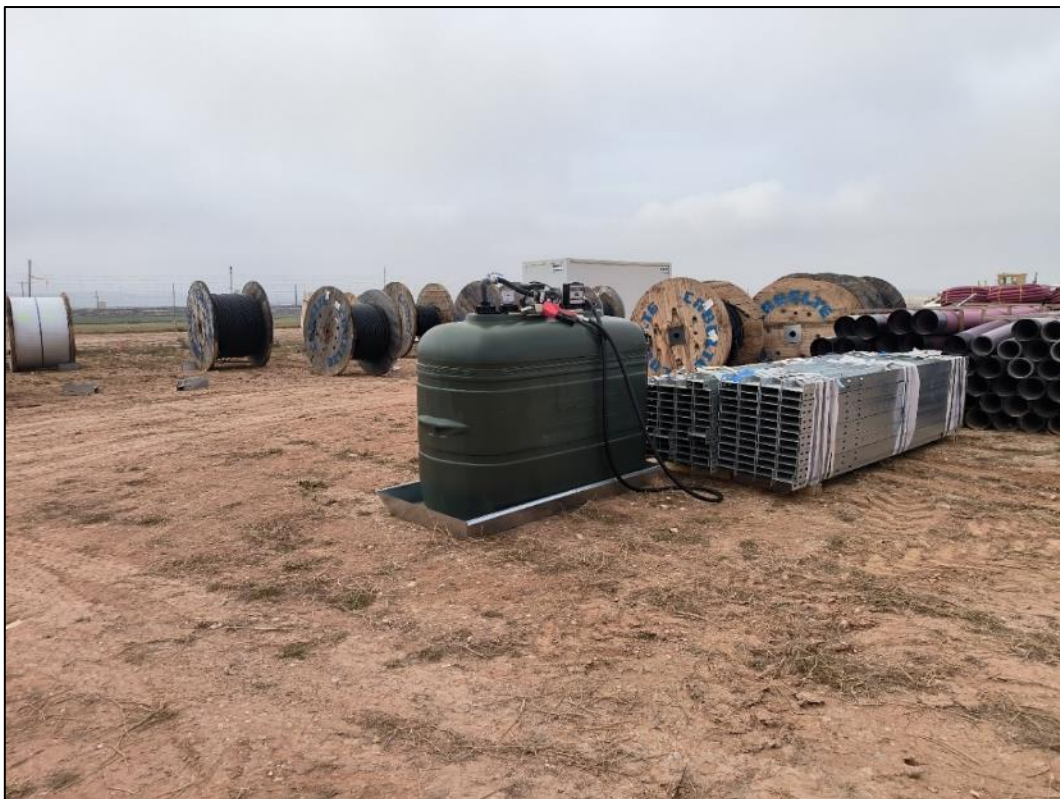
Figura nº 14. Depósito de combustible sobre cubeta de retención en zona de planta.

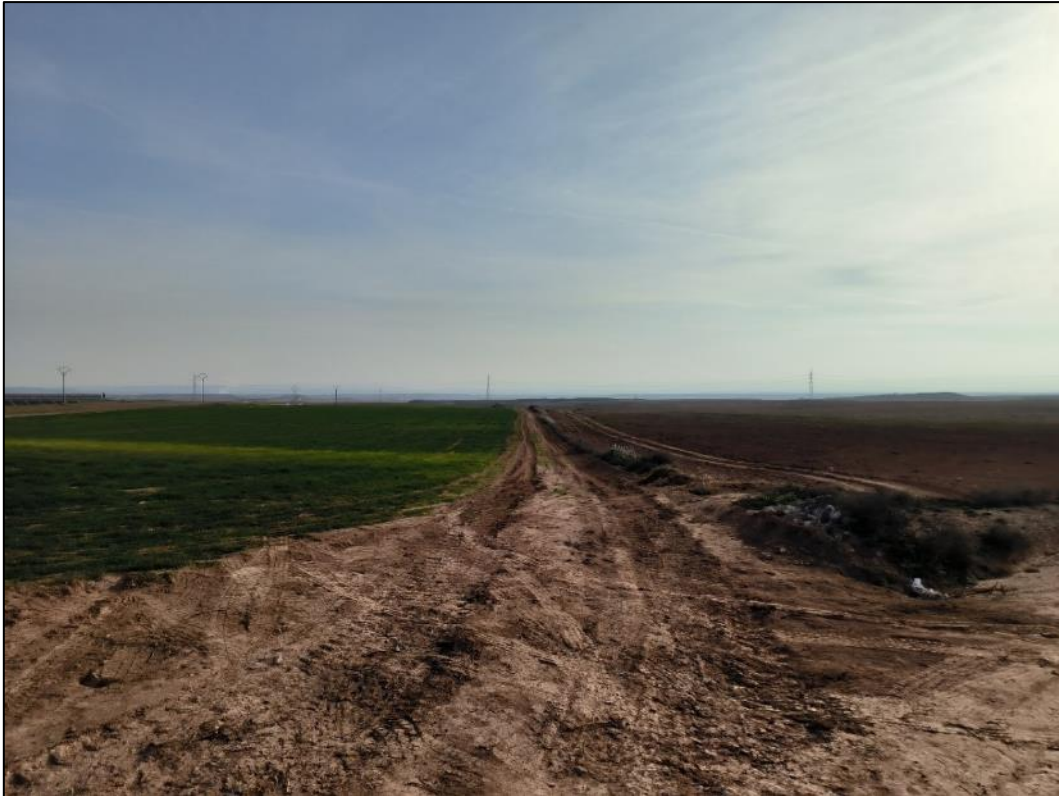
Figura nº 45. Camino de acceso sobre superficie agrícola entre apoyos de la línea eléctrica.

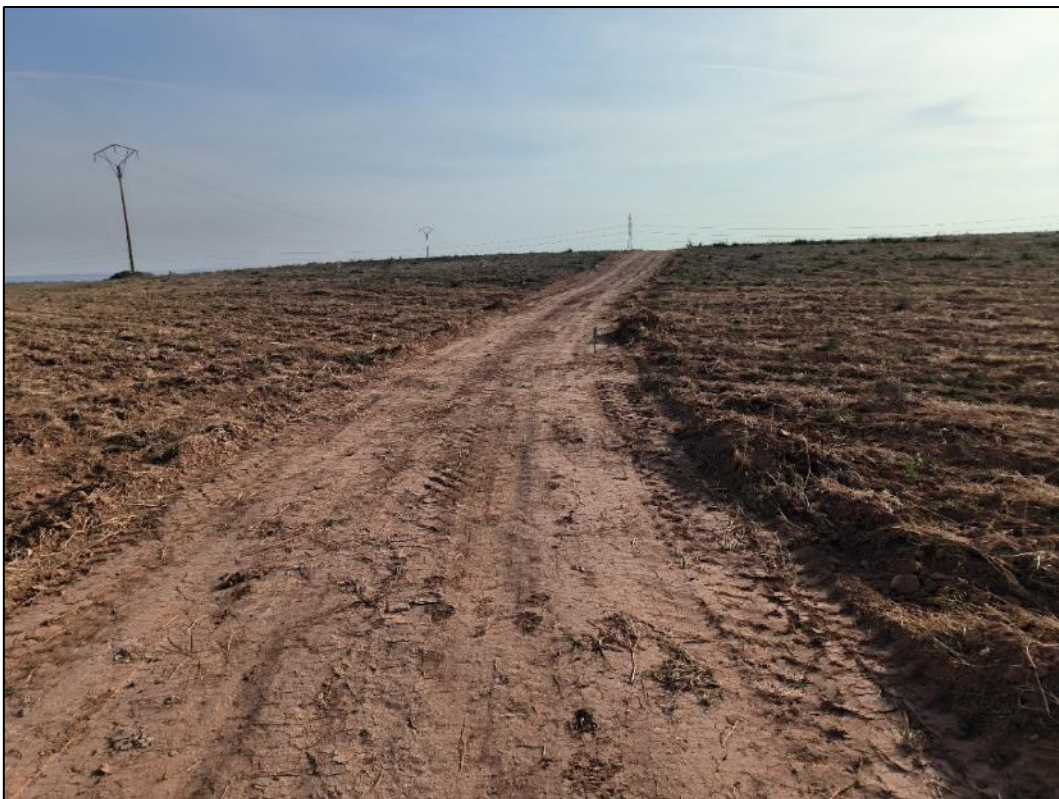
Figura nº 46. Camino de acceso sobre superficie agrícola entre apoyos de la línea eléctrica.

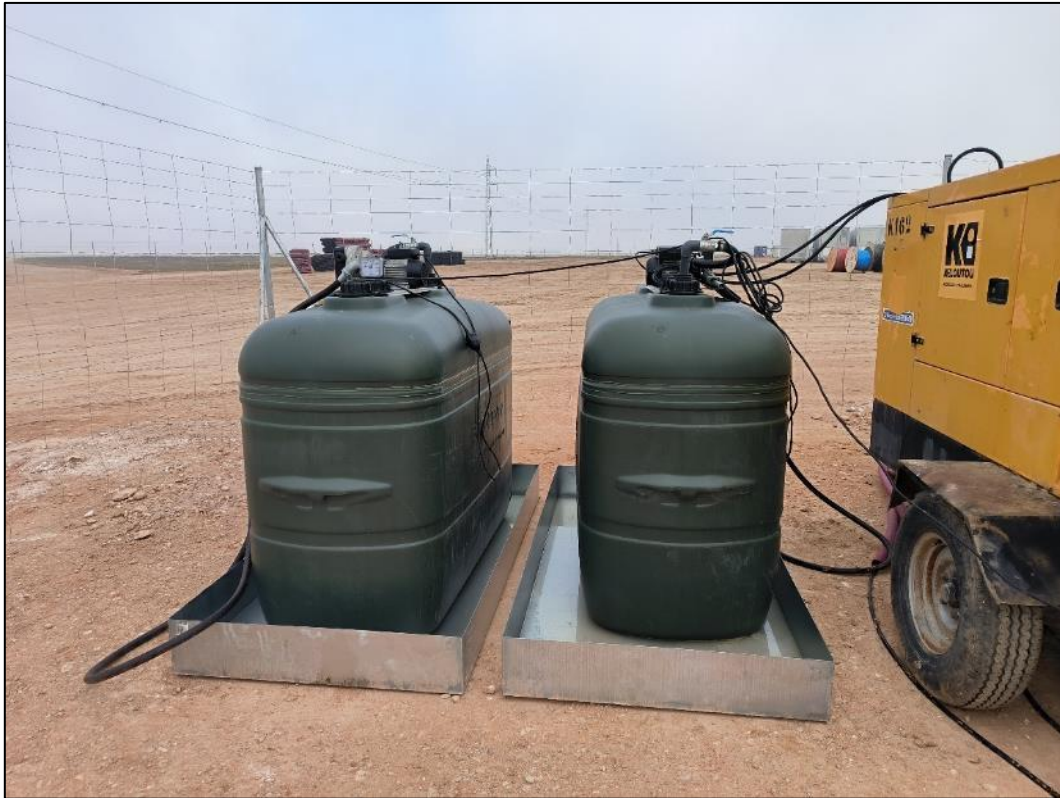
Se constata control de vertidos accidentales de depósitos de combustible mediante cubetas de retención.

Figura nº 48. Control de vertidos accidentales de depósitos de combustible mediante cubetas de retención

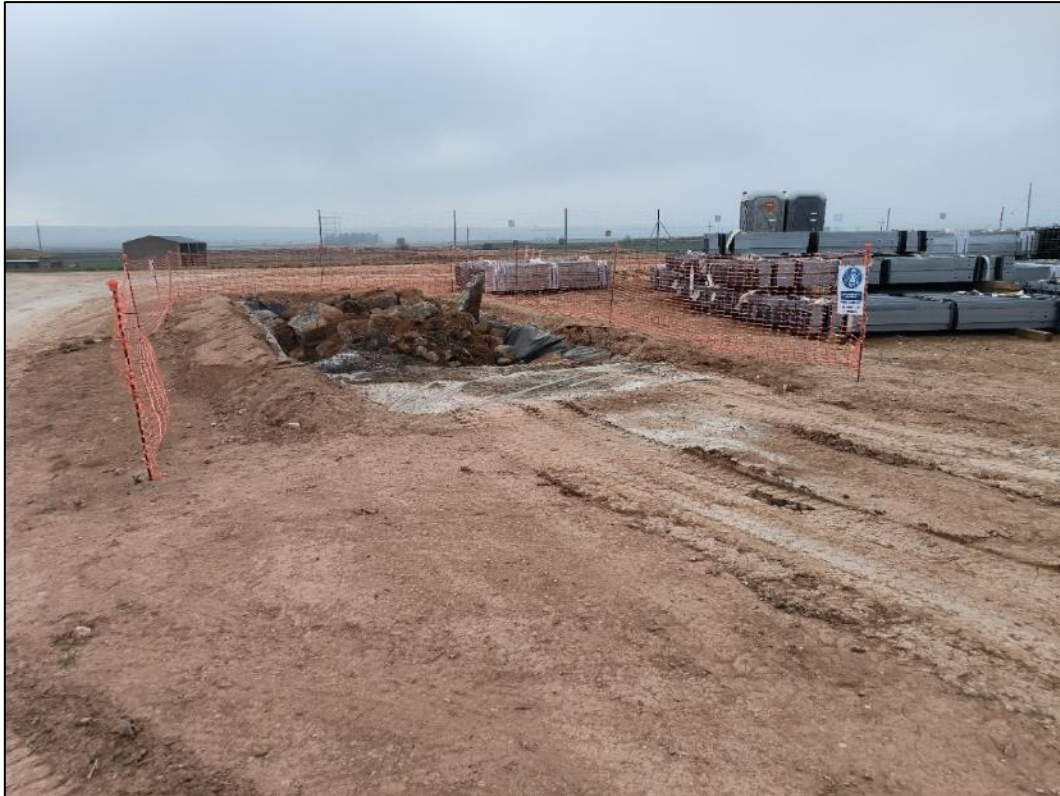
Se instala balsa impermeabilizada de contención de residuos de hormigón junto al acceso principal a la planta.

Figura nº 49. Fosa impermeabilizada de lavado de hormigón. Zona de acceso a planta.

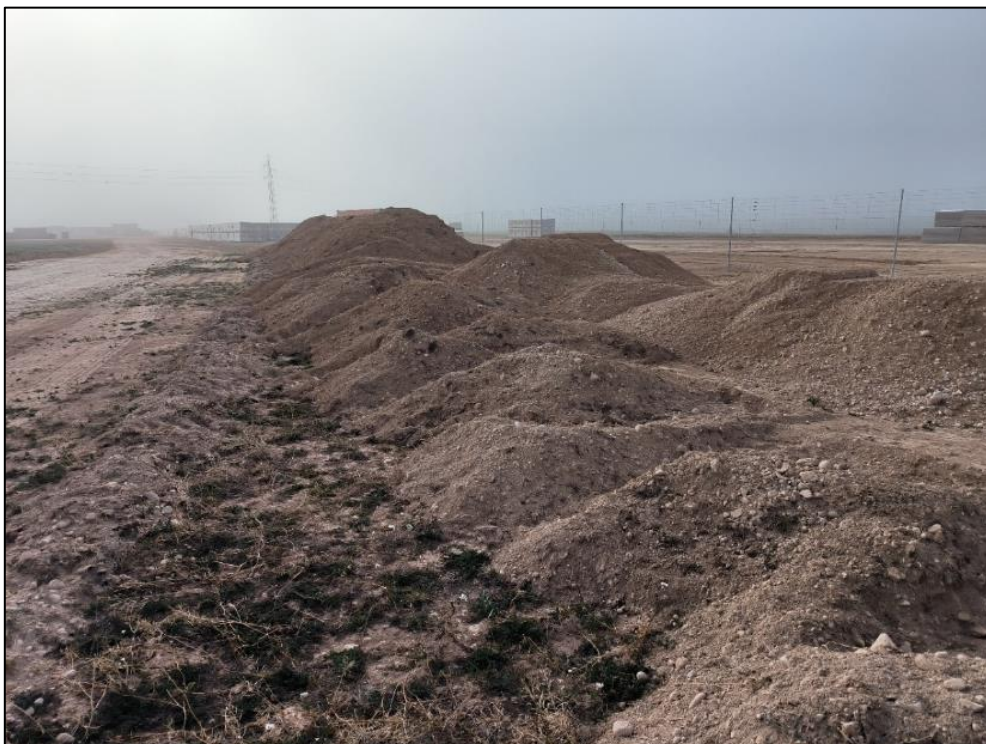
Se efectúan primeros acopios de tierra vegetal correspondientes a las zonas de acopios de módulos y acopio del SET de evacuación que habría que señalar.

Figura nº 54. Acopio de tierra vegetal junto acopio de módulos.

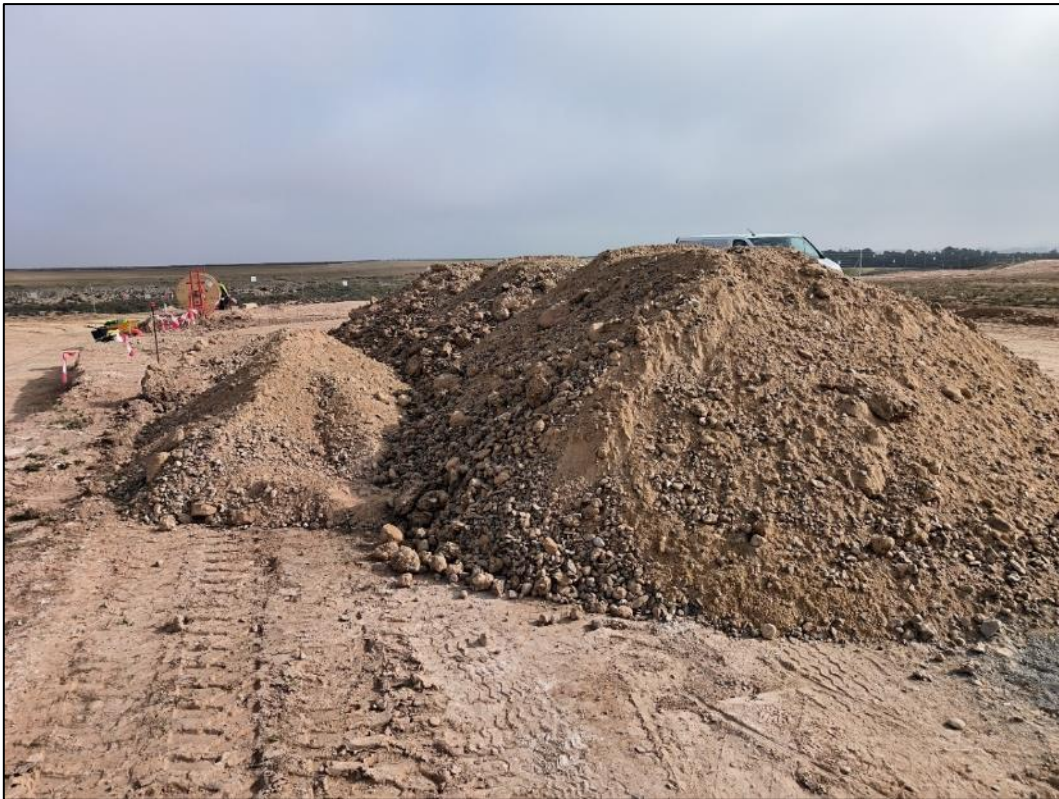
Figura nº 55. *Acopio de tierra vegetal junto SET de transformación.*

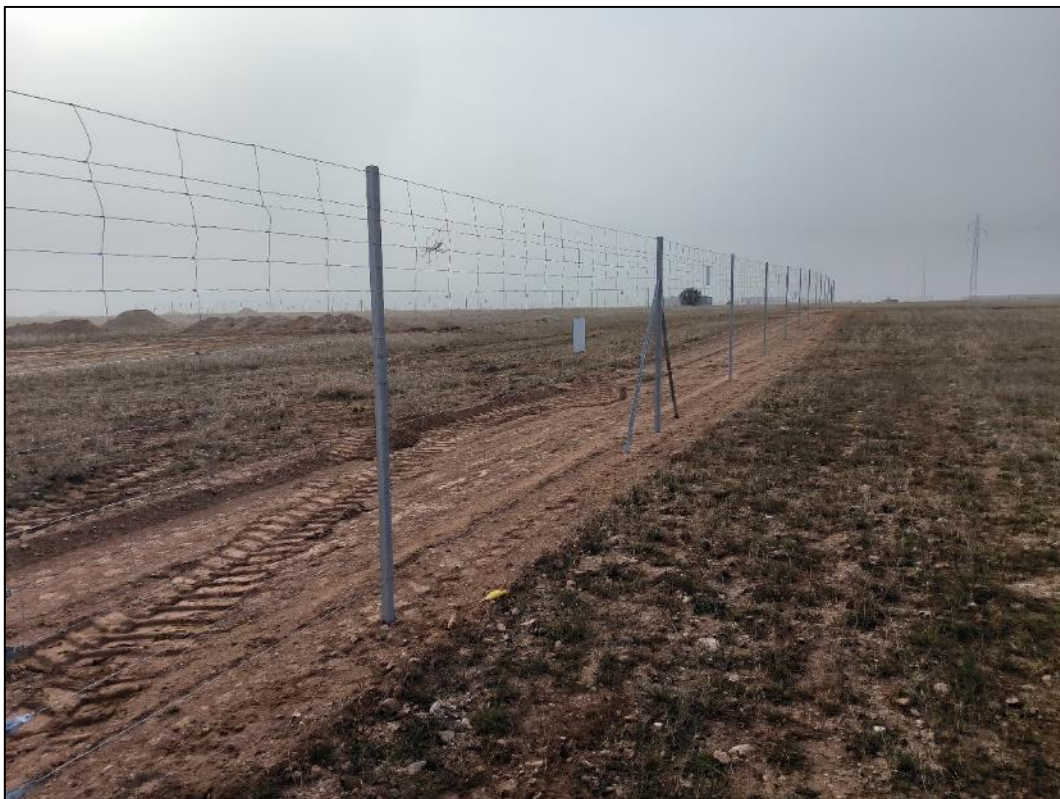
Se efectúa instalación del vallado perimetral de acuerdo al condicionado de la DIA en Híjar 1 pendiente de colocación de pasos de fauna. De acuerdo al condicionado de la DIA: "El vallado perimetral será permeable a la fauna, disponiendo vallado cinagético, dejando con un espacio libre desde el suelo de 20 cm y pasos a ras de suelo cada 50 m, como máximo, con unas dimensiones de 53 cm de ancho por 79 cm de alto, dando así cumplimiento al artículo 65.f) de la Ley 42/2007, de 13 de diciembre, del Patrimonio Natural y la Biodiversidad. El vallado perimetral carecerá de elementos cortantes o punzantes como alambres de espino o similar. Para hacerlo visible a la avifauna, se instalarán a lo largo de todo el recorrido y en la parte superior y/o media del mismo una cinta o fleje (con alta tenacidad, visible y no cortante) o bien placas metálicas o de plástico de 25 cm x 25 cm x 0,6 mm o 2,2 mm de ancho, dependiendo del material."

Figura nº 56. Placas metálicas instaladas sobre el vallado de acuerdo a DIA.

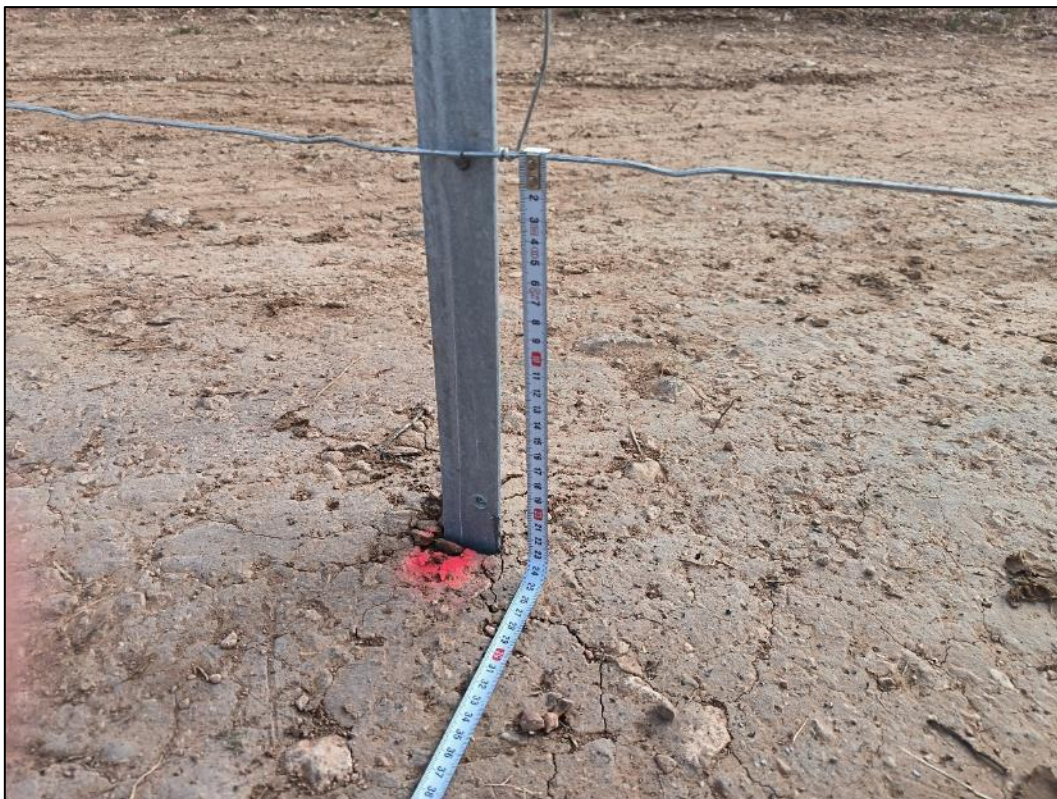
Figura nº 57. Detalle de espacio libre desde el suelo de 20 cm en el vallado.

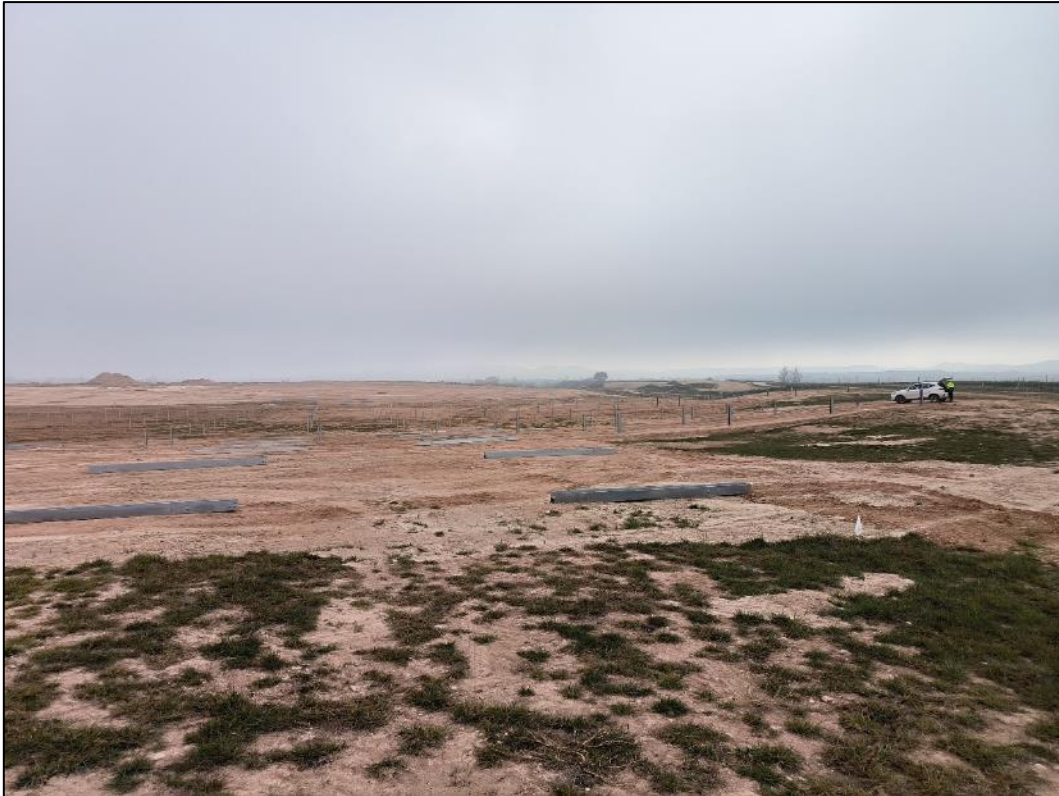
Se finalizan en el mes de febrero los trabajos de hincado las superficies de los ITS4 e ITS6 más próximos al corral de Torre de Valdemagúin y se modifica el acceso a planta en esa zona; superando su alcance el búfer previsto de 200 m.

Figura nº 58. Trabajos de hincado en el ITS4 más próxima al corral de Torre de Valdemagúin.

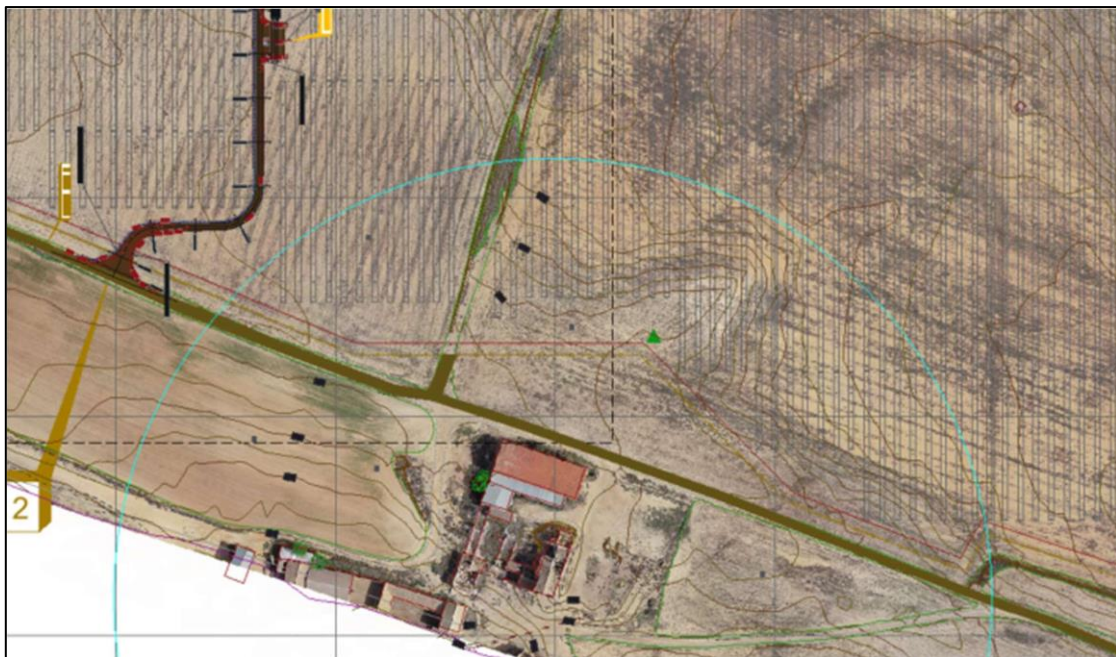
Figura nº 59. Búfer de referencia en el entorno del corral Torre de Valdemagúin y modificación del acceso a planta.

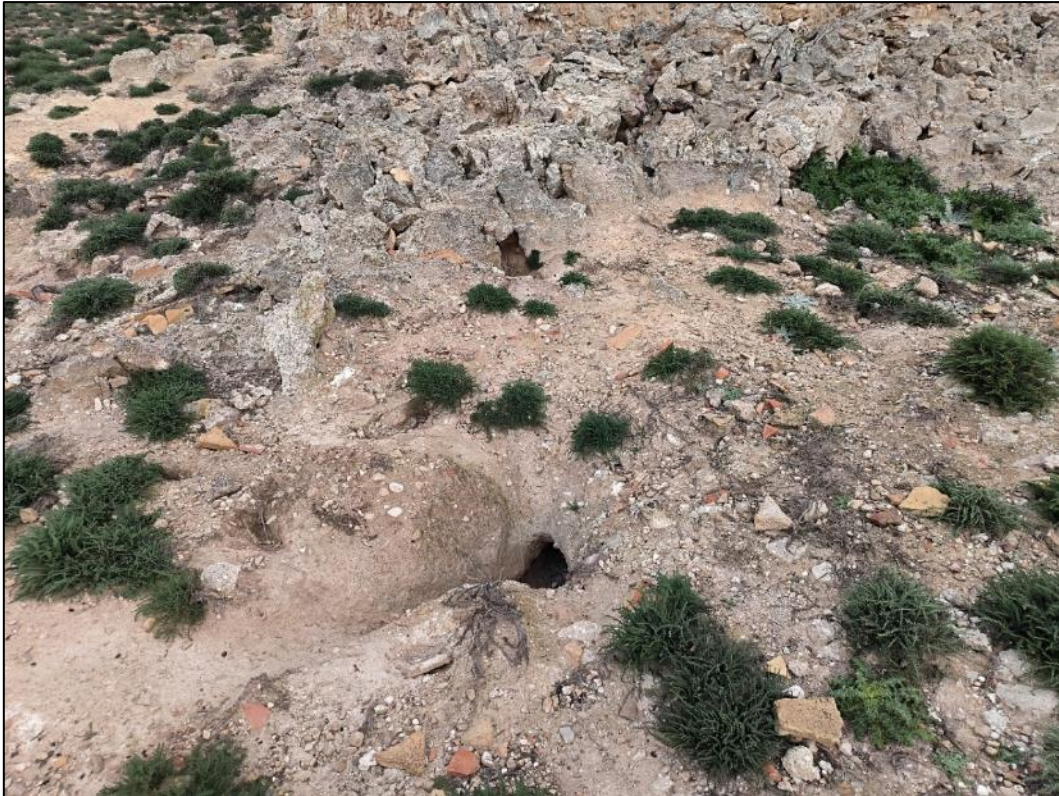
Se observa presencia de conejos en el entorno de los corrales "Mas de Trollero" y "Casa Sierra"; y en el límite este exterior de la planta, con ausencia de estos en el límite interior de la misma.

Figura nº 61. Presencia de conejeras y letrinas en el Corral Mas de Trollero.

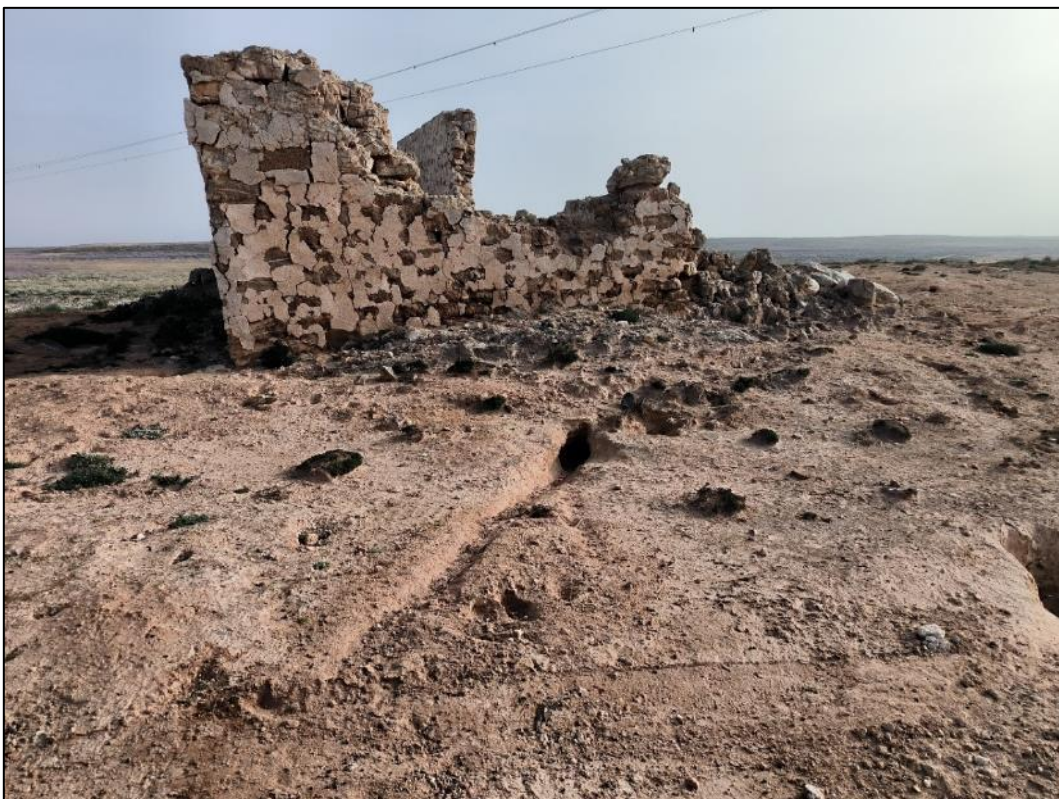
Figura nº 62. Situación de Corral Casa Sierra. Presencia de conejeras y letrinas.

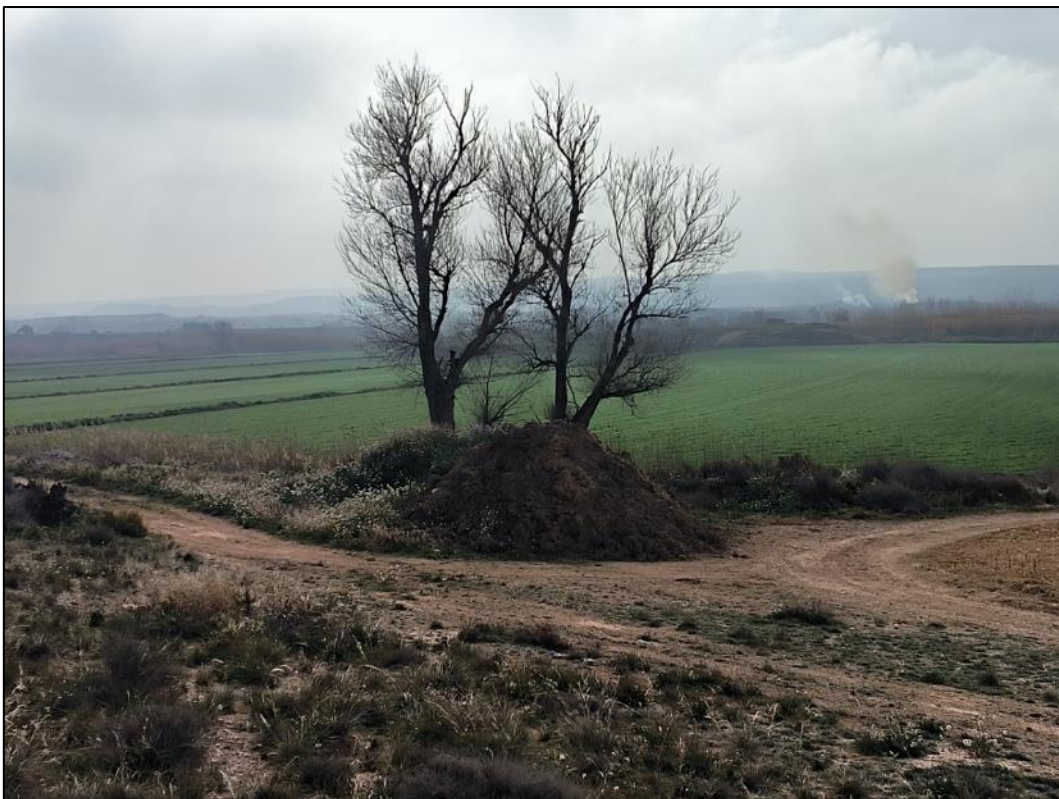
Figura nº 68. Ausencia de nidificación de milano negro en el nido detectado sobre chopo en las cercanías del corral de Torre de Valdemaguín

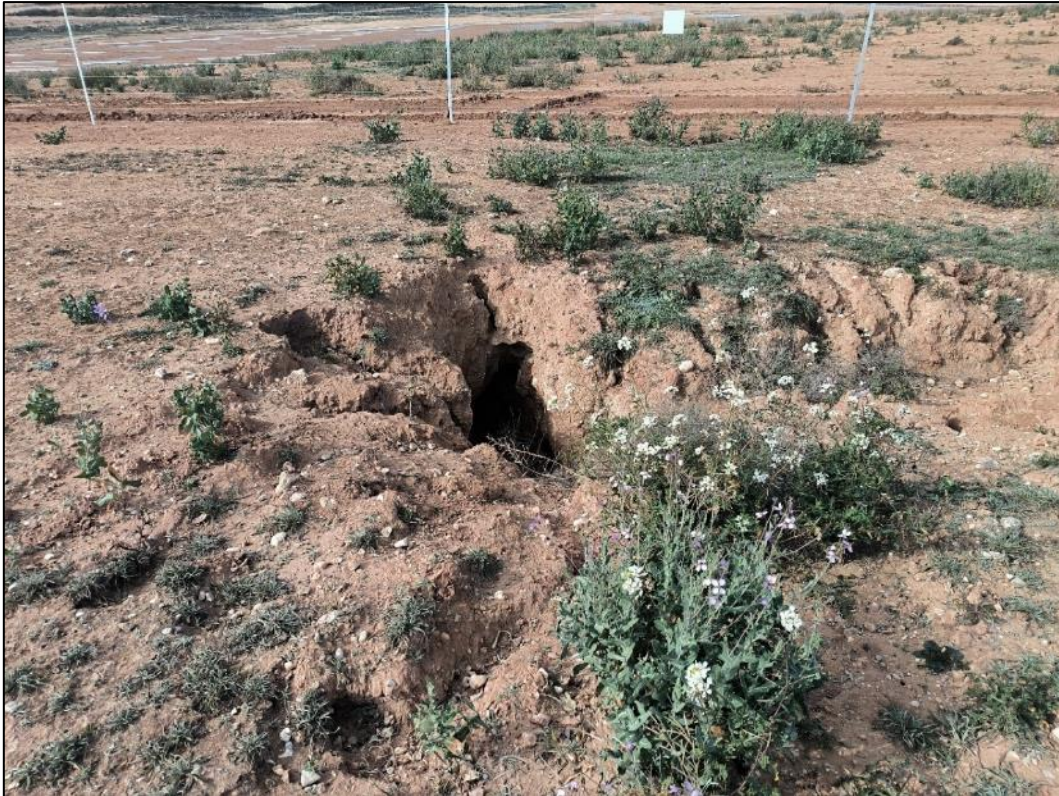
Figura nº 69. Conejeras y letrinas de conejo en el límite exterior este de la planta.

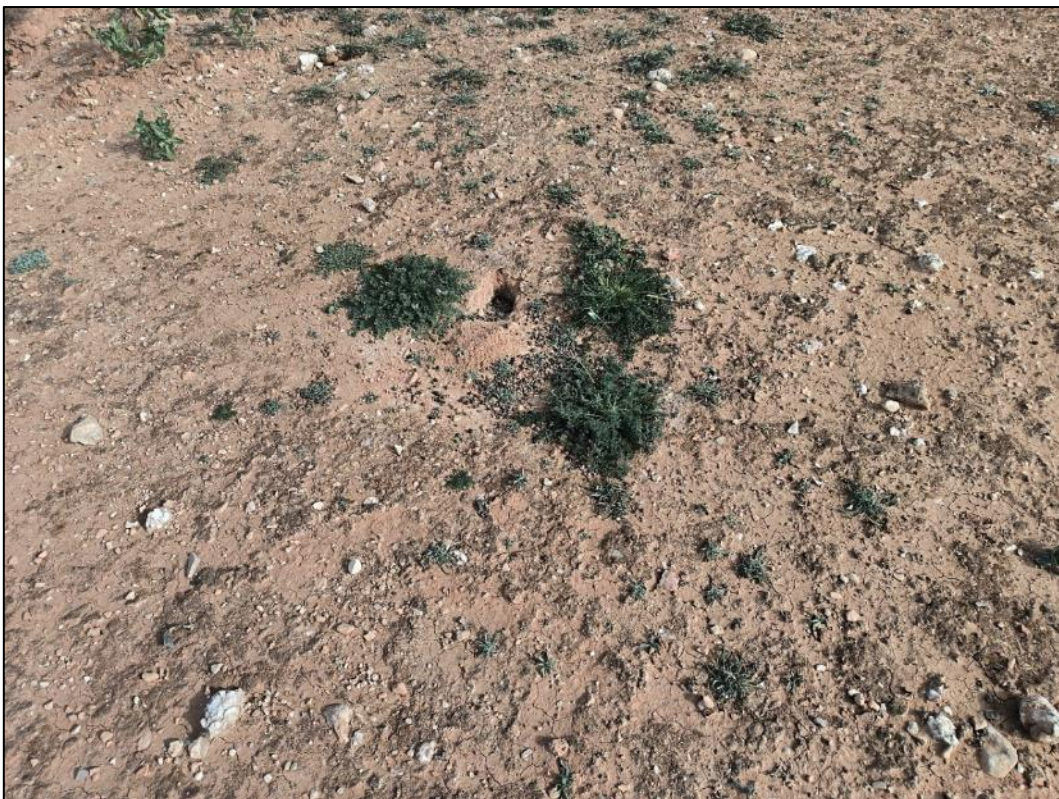
Figura nº 70. Letrinas de conejo en el límite exterior este de la planta.

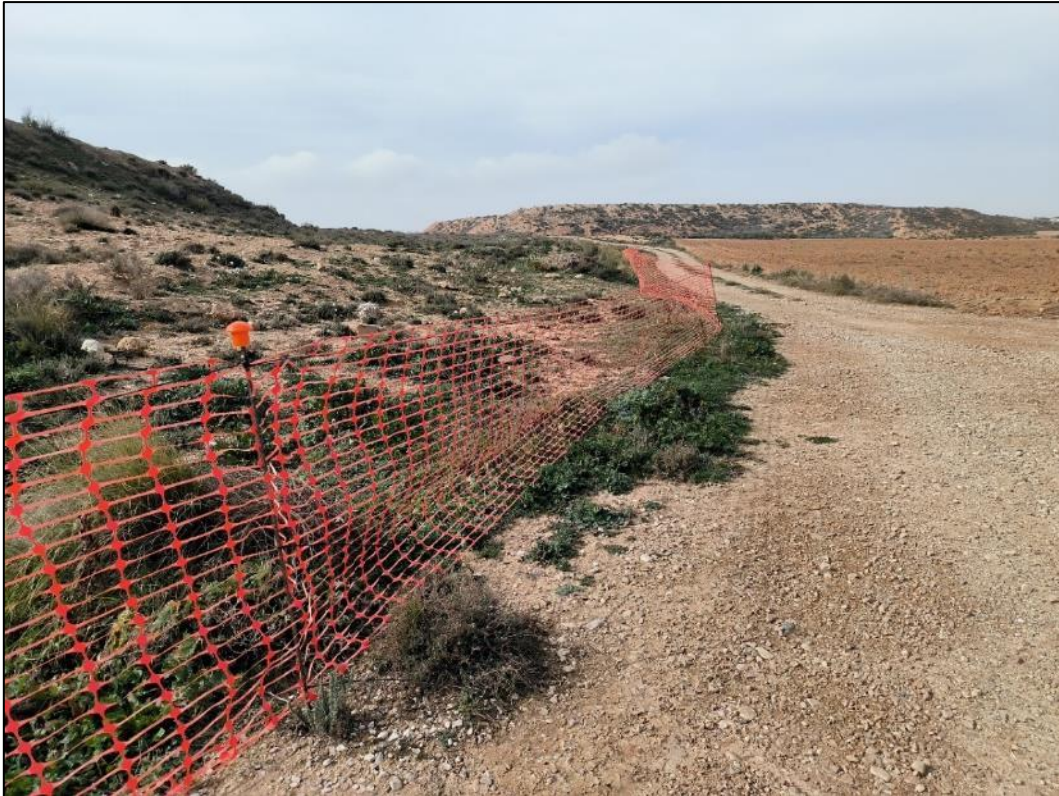
En dicha resolución se indica que no es necesario balizar todo el perímetro del yacimiento arqueológico "Cabezo de la Revelaina" (Planta Fotovoltaica Híjar 1), pero sí su límite con el camino del mismo nombre y que pudiera ser utilizado para las obras. Se efectúa balizamiento del Cabezo de Revelaina según resolución de Patrimonio. Ver plano a continuación.

Figura nº 80. Límite balizado con el camino del yacimiento Cabezo de la Revelaina, Noreste "Híjar 1".

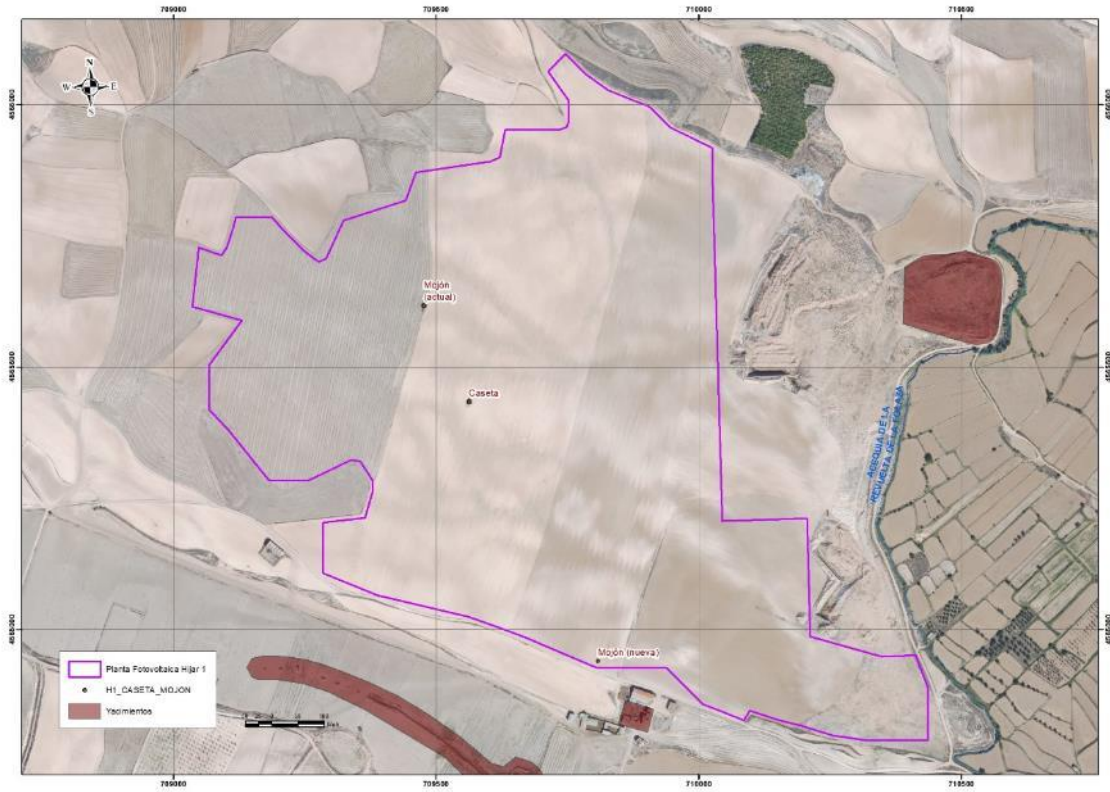
Figura nº 83. Balizado los mojones en su localización actual, pendiente de hasta su traslado.
