**INFORME MENSUAL EN FASE DE OBRA
PLAN DE VIGILANCIA AMBIENTAL
(MARZO 25)**

**PLANTA FOTOVOLTAICA E INFRAESTRUCTURAS
DE EVACUACIÓN: "CF HÍJAR 1 ESCORIHUELA"**

Nombre de la instalación	CF HÍJAR 1 ESCORIHUELA
TM, Provincia	Híjar, La Puebla de Híjar y Azaila (TERUEL)
Nombre del titular	ALPHA 2 CONEXIÓN SOLAR, SL.
CIF del titular	B67162487
Nombre de la empresa de vigilancia	SOCOTEC
Tipo de EIA	ORDINARIA
Informe de fase de	CONSTRUCCIÓN
Periodicidad del informe	MENSUAL
Año de seguimiento	AÑO 1
Nº de informe y año de seguimiento	INFORME Nº 6 DEL AÑO 1
Periodo que recoge el informe	MARZO 25
Número Expediente INAGA	500806/01/2021/04752

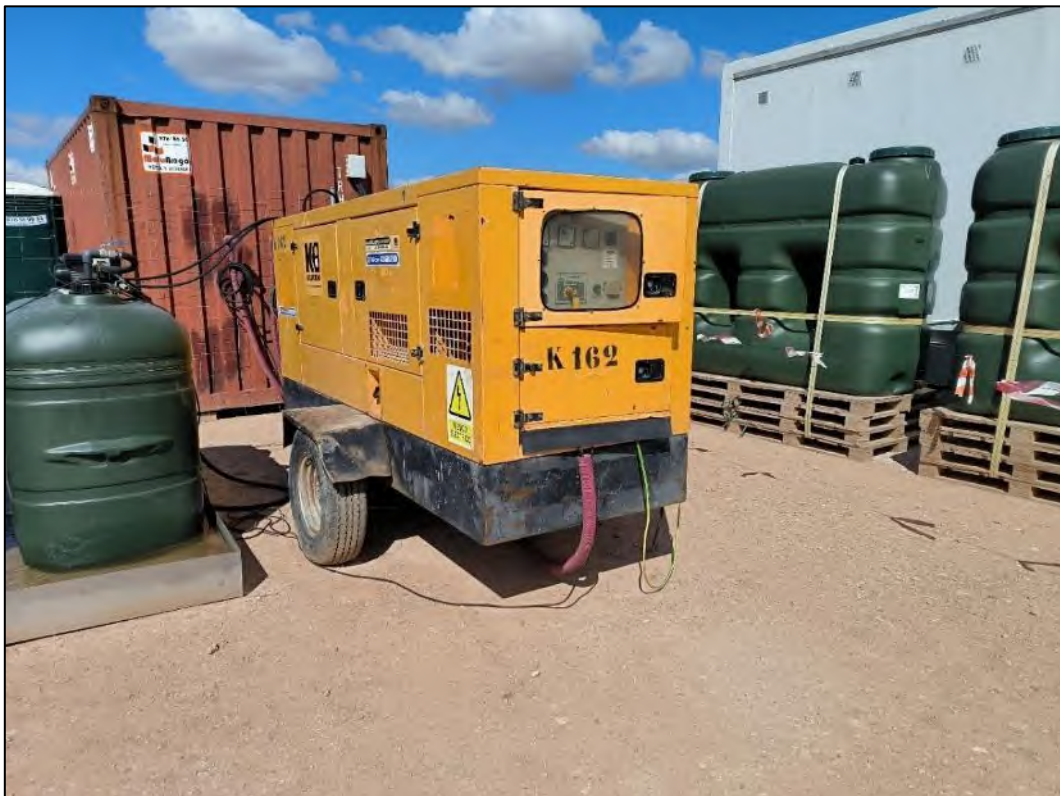
Figura nº 15. Acopio principal: Grupo electrógeno y depósito de combustible sobre cubeta de retención.

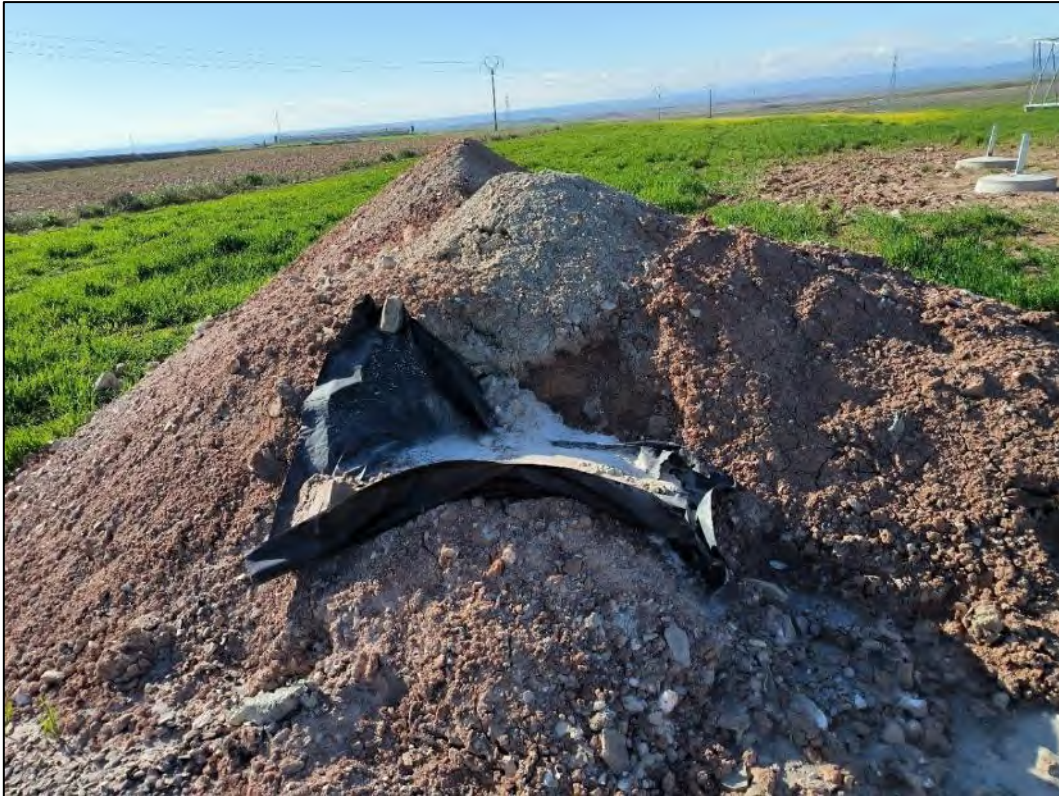
Figura nº 22. Fosa impermeabilizada de lavado de hormigón. Apoyo T32

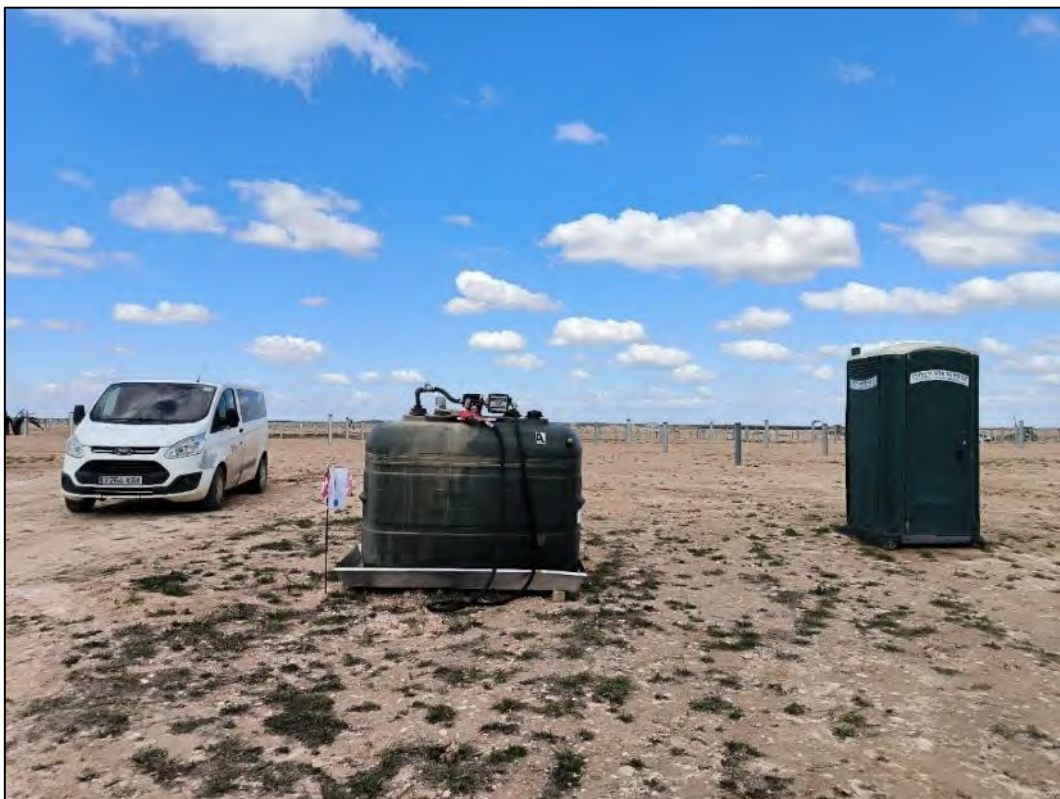
Figura nº 71. Control de vertidos accidentales de depósitos de combustible mediante cubetas de retención

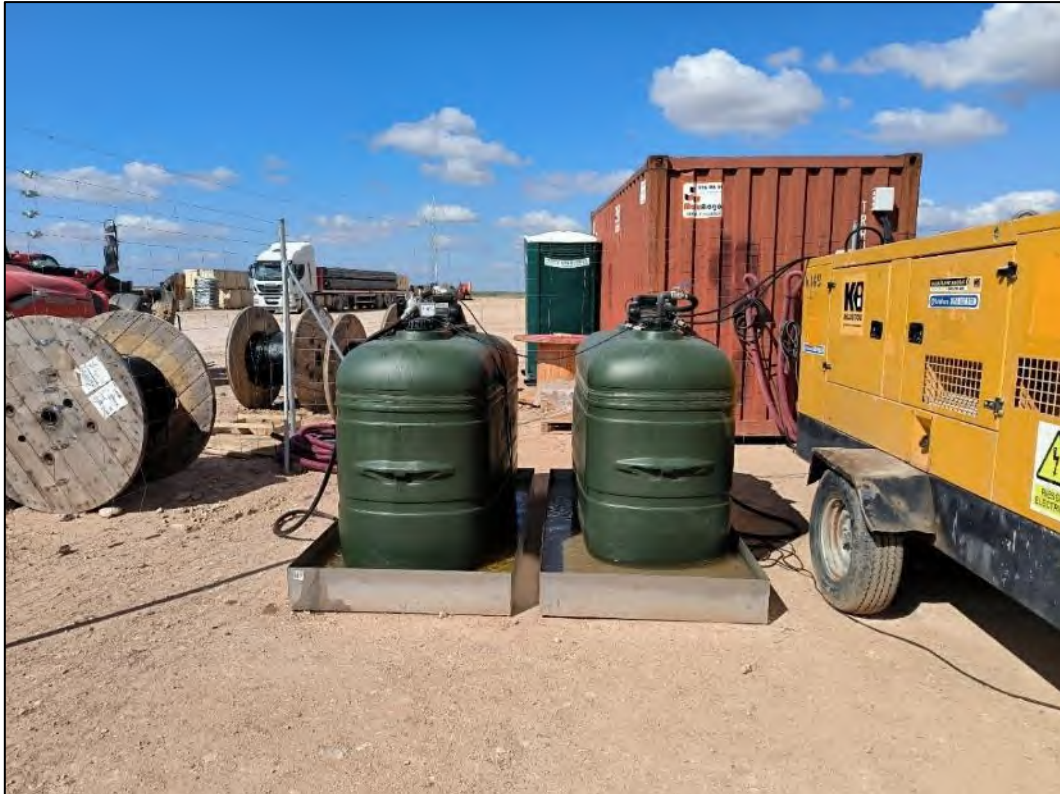
Figura nº 72. Control de vertidos accidentales de depósitos de combustible del grupo electrógeno mediante cubetas de retención

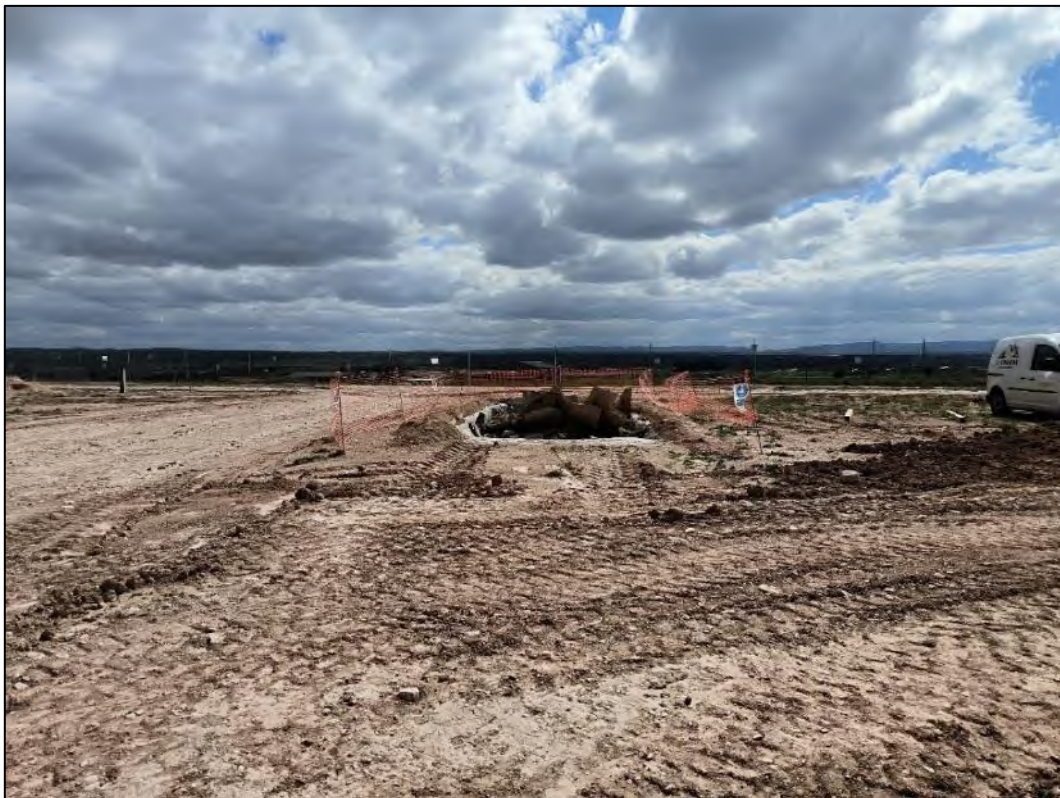
Figura nº 74. Fosa impermeabilizada de lavado de hormigón. Zona de acceso a planta.

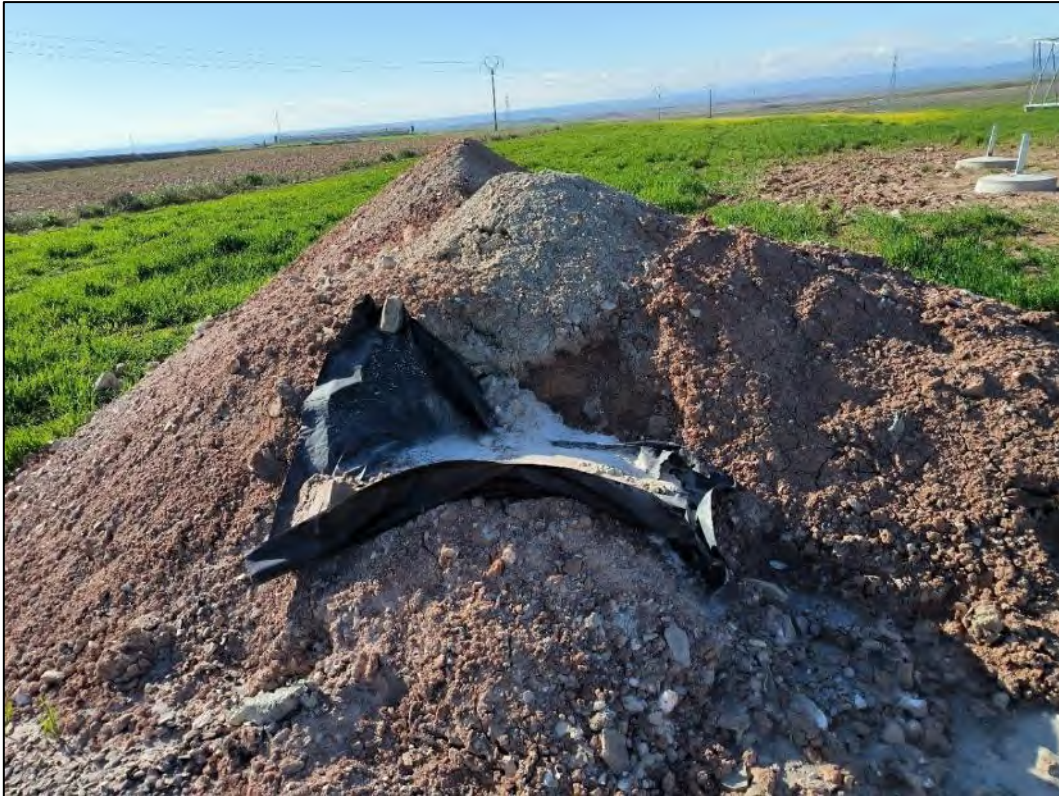
Figura nº 79. Fosa impermeabilizada de lavado de hormigón. Apoyo T32

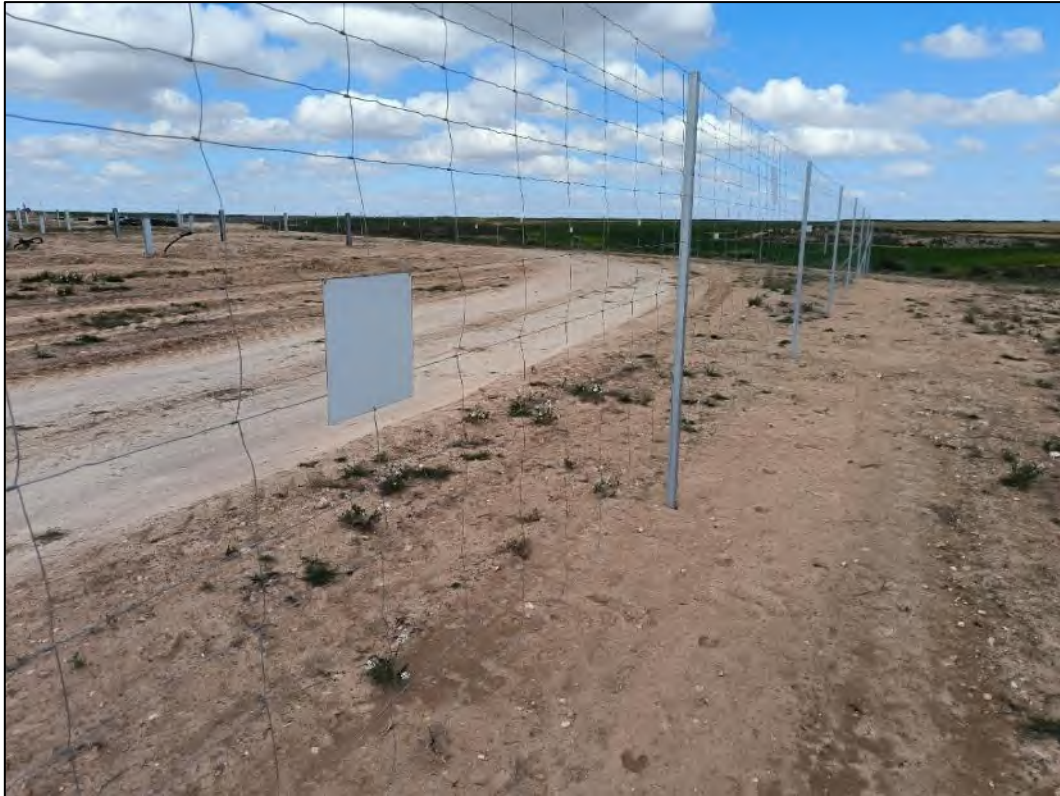
Se efectúa instalación del vallado perimetral de acuerdo al condicionado de la DIA en Híjar 1 efectuándose la colocación de pasos de fauna. De acuerdo al condicionado de la DIA: "El vallado perimetral será permeable a la fauna, disponiendo vallado cinegético, dejando con un espacio libre desde el suelo de 20 cm y pasos a ras de suelo cada 50 m, como máximo, con unas dimensiones de 53 cm de ancho por 79 cm de alto, dando así cumplimiento al artículo 65.f) de la Ley 42/2007, de 13 de diciembre, del Patrimonio Natural y la Biodiversidad. El vallado perimetral carecerá de elementos cortantes o punzantes como alambres de espino o similar. Para hacerlo visible a la avifauna, se instalarán a lo largo de todo el recorrido y en la parte superior y/o media del mismo placas metálicas de 25 cm x 25 cm x 0,6 mm ancho".

Figura nº 83. Placas metálicas instaladas sobre el vallado de acuerdo a DIA.

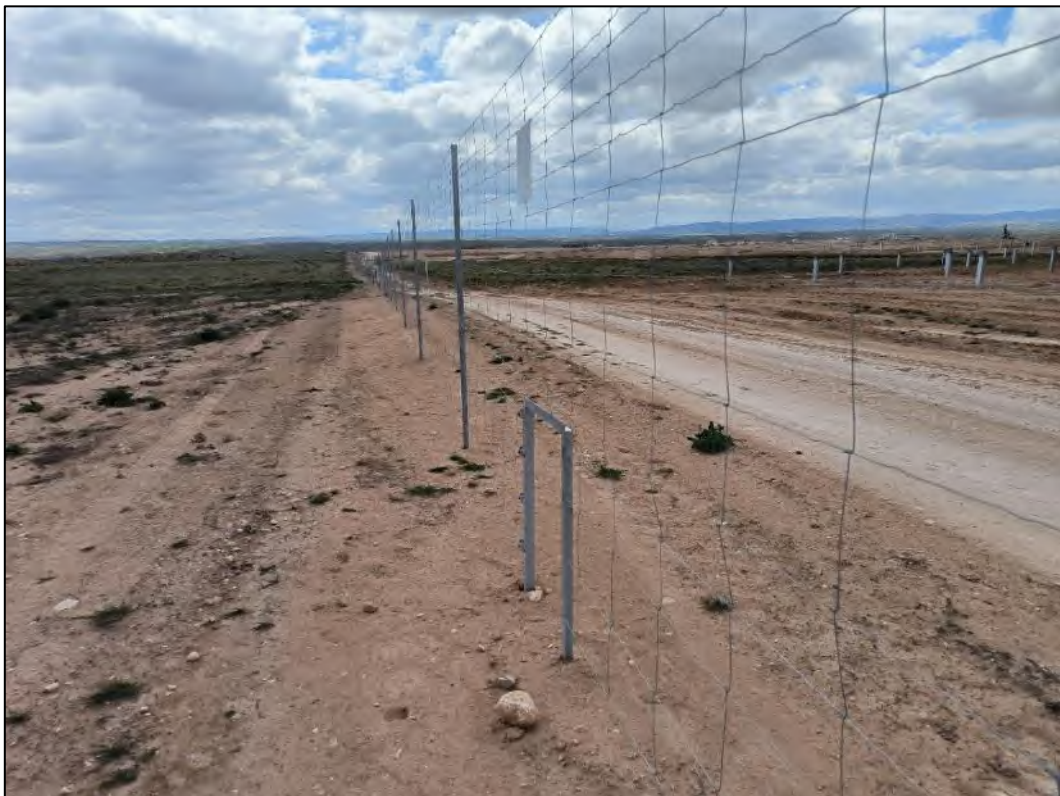
Figura nº 84. Paso de fauna instaladas en el vallado de acuerdo a DIA.

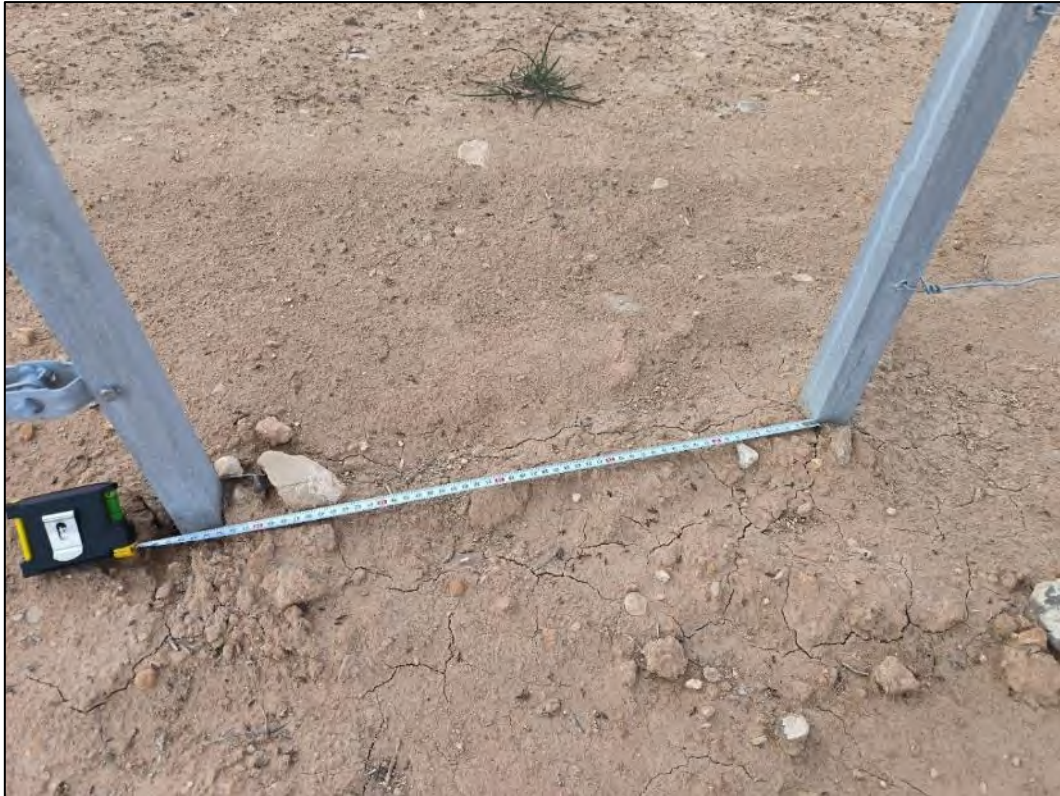
Figura nº 85. Detalle de paso de fauna de 53 cm de ancho por 79cm de alto en el vallado.

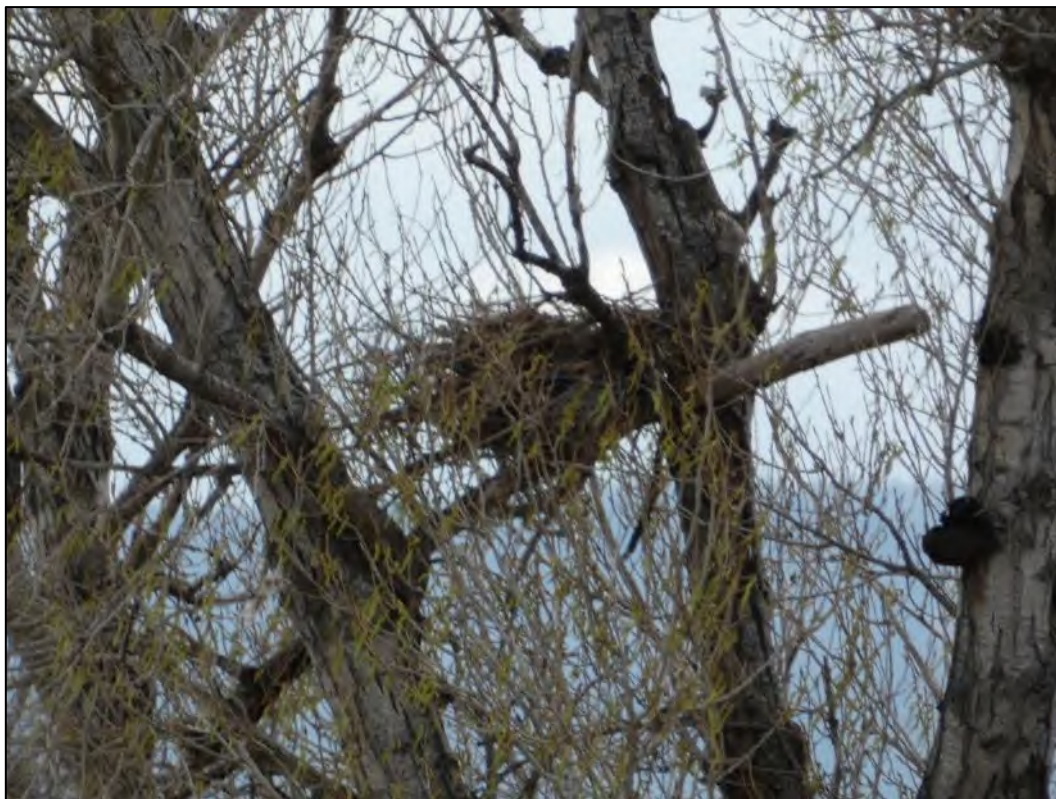
Figura nº 93. *No se detecta nidificación de milano negro en el nido observado sobre chopo en las cercanías del corral de Torre de Valdemaguín*

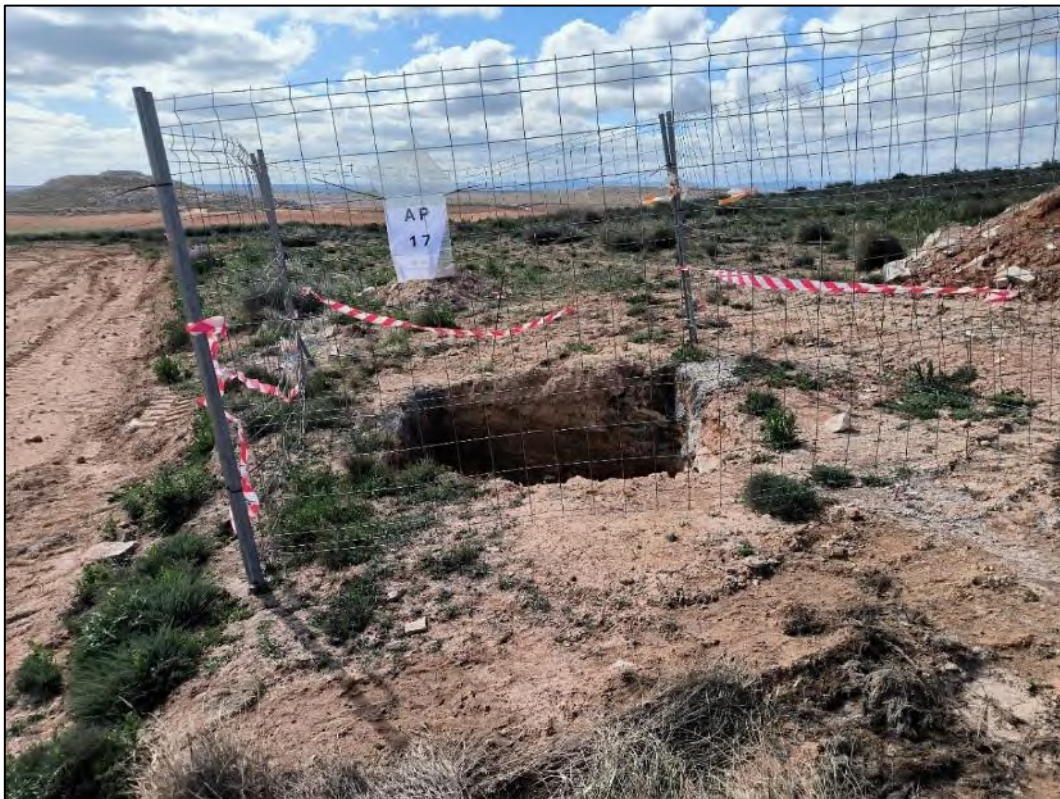
Señalar que, en alguno de los apoyos a la línea eléctrica, el camino de accesos se ejecuta sobre alguna formación vegetal limitando la afección a la superficie prevista en proyecto. Corresponden con los apoyos: T14 y T17, así como su acceso. Sobre dichos caminos de accesos y entorno de los apoyos será necesaria su restauración incluyendo limpieza, descompactado del terreno, aporte de tierra vegetal, y en su caso, plantación o hidrosiembra de especies autóctonas de la formación afectada. Se tratará de evitar el tránsito de maquinaria por la formación 10 entre el apoyo T16 y T17, aunque a fechas de las visitas no se ve necesario efectuar restauración de daños.

Figura nº 94. Entorno del apoyo 17 a restaurar sobre formación vegetal 10.

Atendiendo a lo anterior, en las superficies de afección; de acuerdo a lo indicado en el EsIA y en la DIA, sobre los caminos de accesos y entorno de los apoyos T14 y T17, localizados sobre formaciones vegetales, será necesaria su restauración incluyendo limpieza, descompactado del terreno, aporte de tierra vegetal y, en su caso, plantación o hidrosiembra de especies autóctonas de la formación afectada. Se ha observado algún tránsito de maquinaria al sur del apoyo 17, no previsto, que será necesario evitar y en su caso restaurar daño que se hubiera ocasionado.

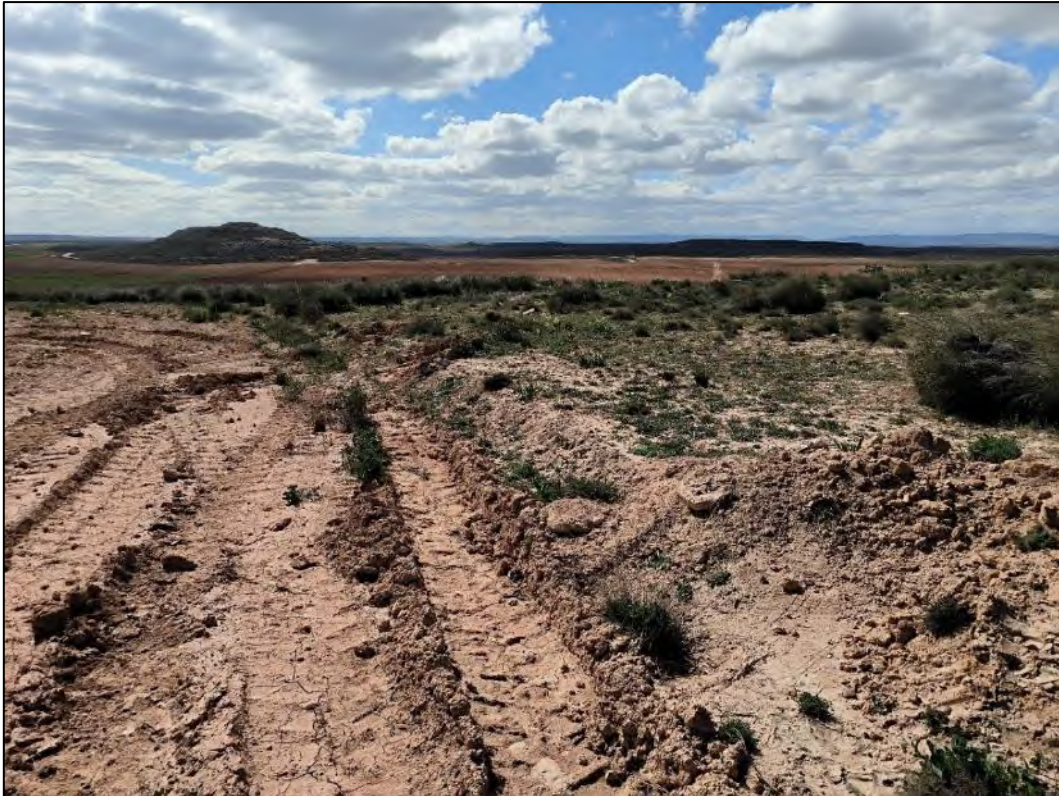
Figura nº 95. Evitar acceso a apoyo 17 desde el sur por formación vegetal 10.

- Se tratará de evitar el tránsito de maquinaria por la formación 10 entre el apoyo T16 y T17, aunque a fechas de las visitas no se ve necesario efectuar restauración de daños.

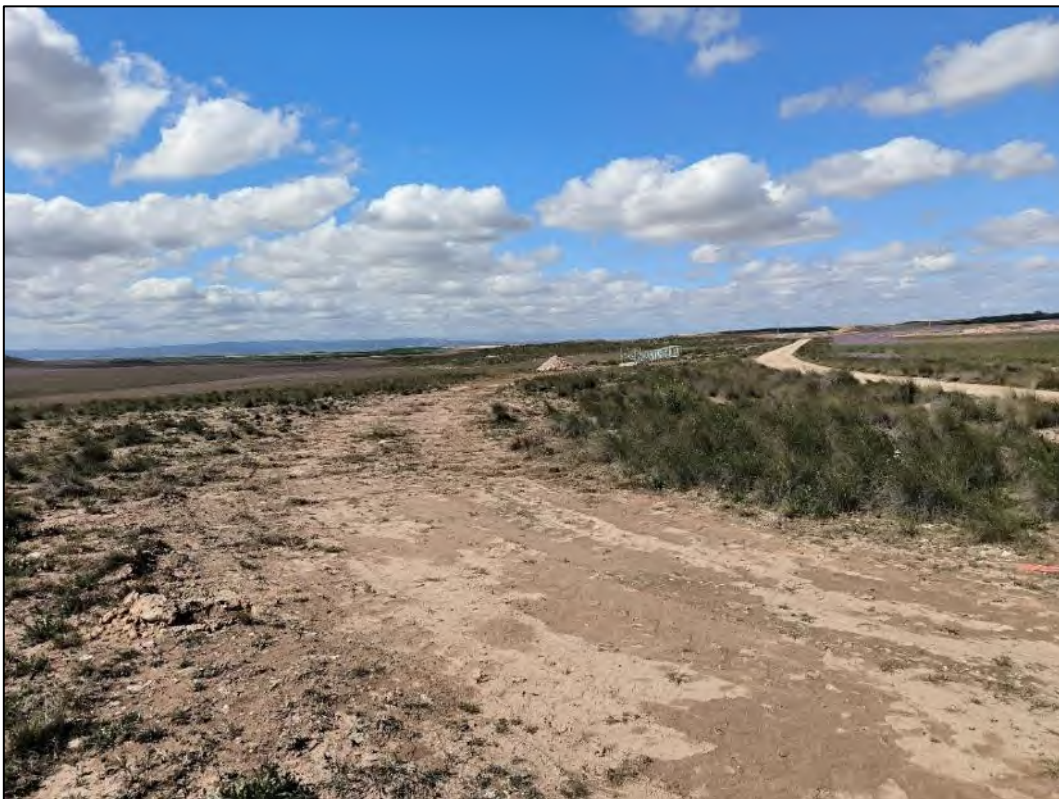
Figura nº 96. Acceso y apoyo 14 sobre formación vegetal 9 a restaurar.

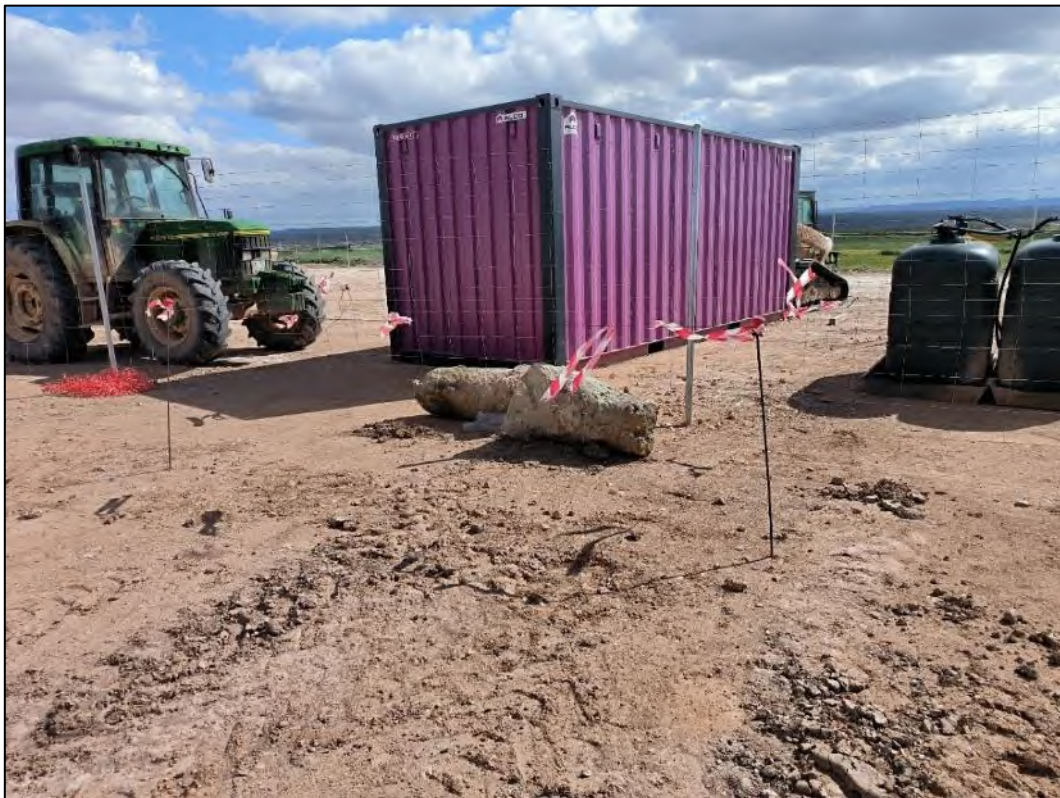
Tras la retirada de la caseta en ruina y balizado de los mojones propuestos se localizan temporalmente en el acopio principal, pendiente de ubicar en la localización definitiva aprobada por Patrimonio.

Figura nº 109. Depósito temporal de los mojones en acopio principal, hasta su traslado definitivo.
