# SEGUIMIENTO AMBIENTAL EN FASE DE EXPLOTACION INFORME 15

# "PLANTA FOTOVOLTAICA IGNIS SOLAR UNO Y SUS INSTALACIONES DE EVACUACIÓN" ESCATRÓN (ZARAGOZA)

(NOVIEMBRE 2024 – FEBRERO 2025)

Informe cuatrimestral 15

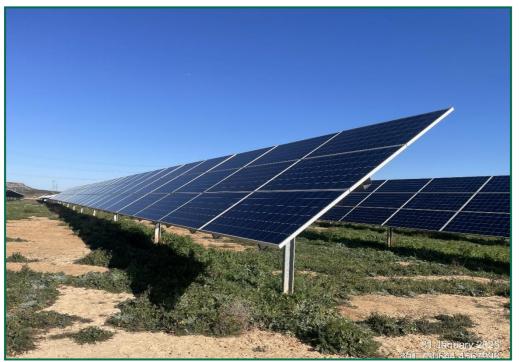
Fotografía 1. Vegetación entre placas actualmente.

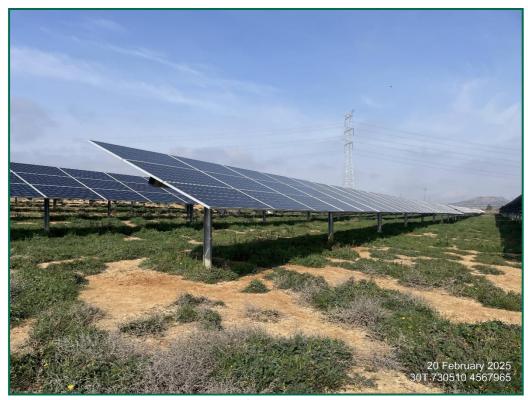
Fotografía 2. Vegetación entre placas actualmente.

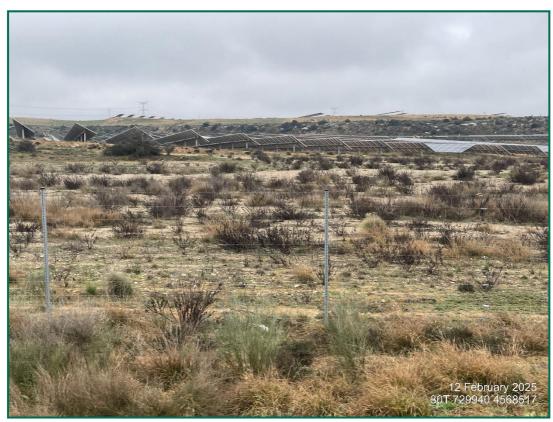
Se ha realizado un seguimiento de la evolución de las revegetaciones realizadas durante los meses de invierno de 2020. Estas plantas se desarrollan, aunque se ha observado la desaparición de

ejemplares. Durante la primavera se produce un desarrollo de la vegetación espontánea de la zona, que en ocasiones compite con la vegetación plantada. En todo caso esta proliferación vegetal contribuye a evitar la erosión.

Fotografía 3. Zona revegetada.

Se ha realizado una reposición de la vegetación plantada en 2020 en todas las zonas donde se realizaron plantaciones y estas no se han desarrollado como se esperaba o han desaparecido. En primavera se llevó a cabo una reposición en todas las PFVs del grupo en la zona, durante este cuatrimestree se han seguido realizando riegos.

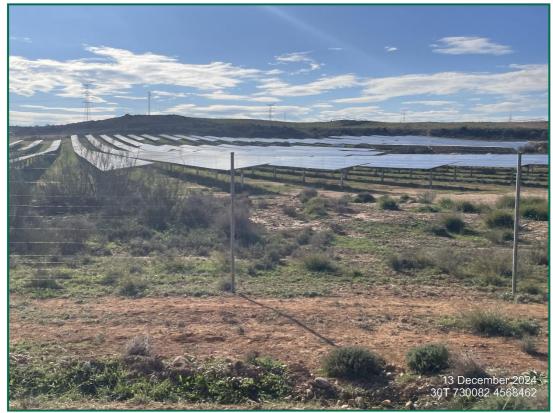
Fotografía 4. Zona revegetada.

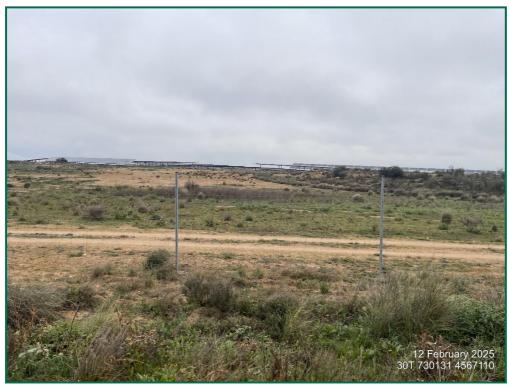
Respecto al vallado perimetral, se ha utilizado en todas las plantas malla cinegética que permite el paso de fauna de pequeño tamaño. Este vallado mide 2 metros de altura total y está formado por una serie de alambres verticales y horizontales, con una separación entre los verticales de 30cm, y entre los horizontales de mínimo 15cm en la línea inferior. Este vallado no presenta elementos cortantes ni punzantes.

Fotografía 5. Vallado perimetral.

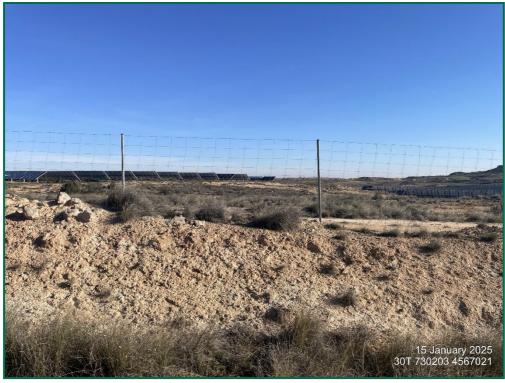
Fotografía 6. Vallado perimetral.

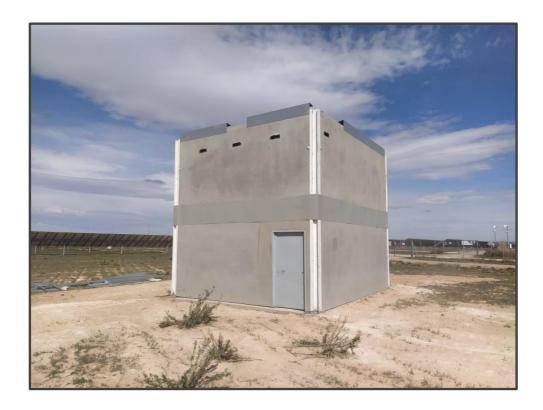
Por el momento no ha sido ocupado por parejas de cernícalo primilla. En futuras fases se contempla la posibilidad de introducción de ejemplares criados en cautividad en caso de no ser ocupado de forma espontánea.

Fotografía 7. Exterior del primillar de nueva construcción.

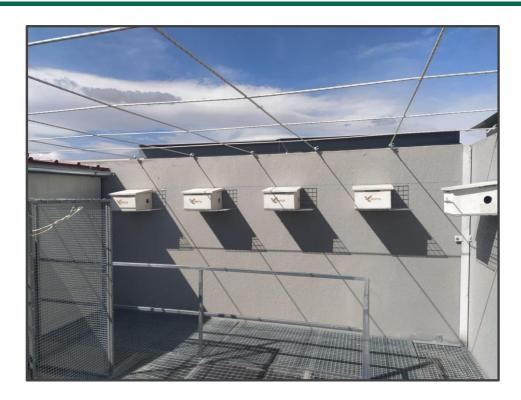
Fotografía 8. Interior del primillar, cajas nido.

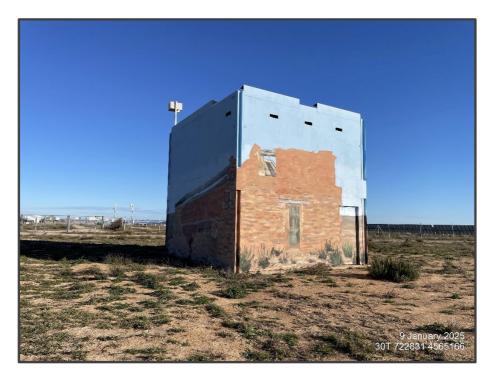
El pasado año se pintó el exterior de este primillar, para mejorar su integración paisajística en el entorno.

Fotografía 9. Exterior del primillar, pintado.

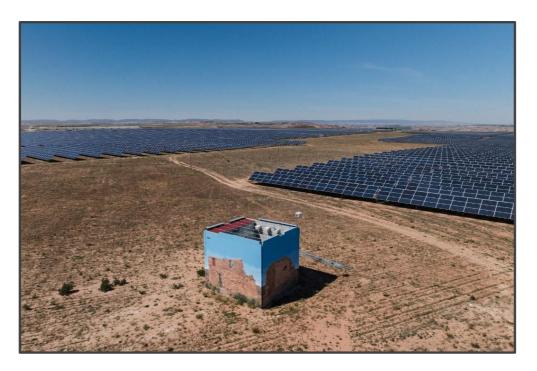
Fotografía 10. Exterior del primillar, pintado.

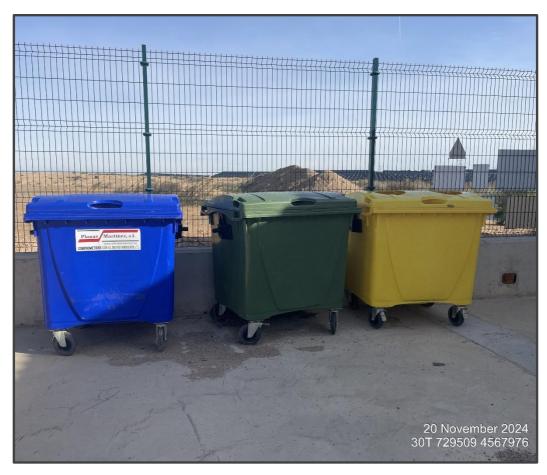
Fotografía 29. Contenedores de residuos.

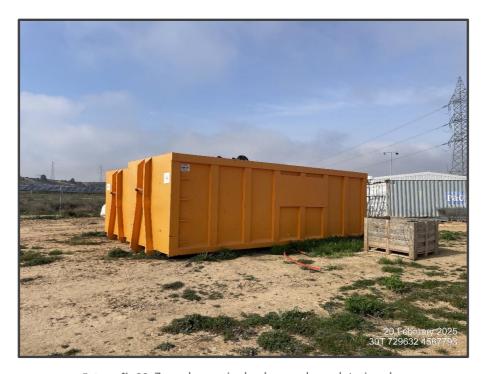
Las placas solares deterioradas son retiradas de forma periódica por gestor autorizado para su tratamiento. Actualmente se ha llegado a un acuerdo con FCC Ámbito para la retirada y reciclaje de los modulos fotovoltaicos dañados.

Fotografía 30. Zona de acopio de placas solares deterioradas

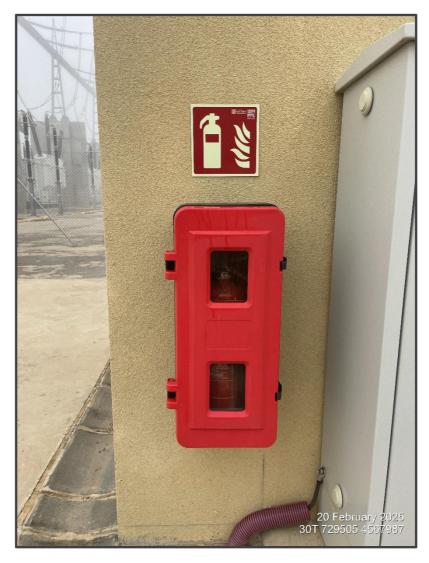
En las visitas se ha comprobado la disposición de equipos extintores de incendios en las instalaciones. Los extintores se encuentran ubicados en los edificios y en la Subestación.

Fotografía 31. Extintores en edificio de control.
