**INFORME FINAL DE OBRA DEL
PARQUE SOLAR
FOTOVOLTAICO
“LA ESTACIÓN”**

PLANTA SOLAR OPDE 7S

14 DE AGOSTO DE 2023

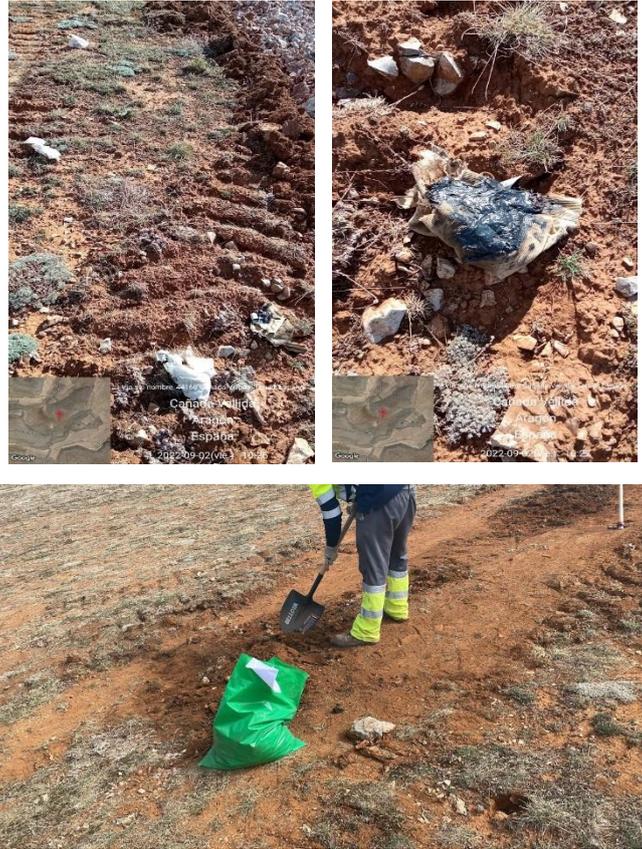
Ilustración 8. pañuelos impregnados con aceite de motor o similar en el suelo de la zona 5 y recogida.

- a. Se ha abierto una IG por la insistencia de los mismos residuos de pañuelos con aceite de motor o similar en el medio.
 - b. Dicha IG se ha cerrado correctamente el mismo día de su apertura tras haber corroborado la recogida inmediata de los residuos.

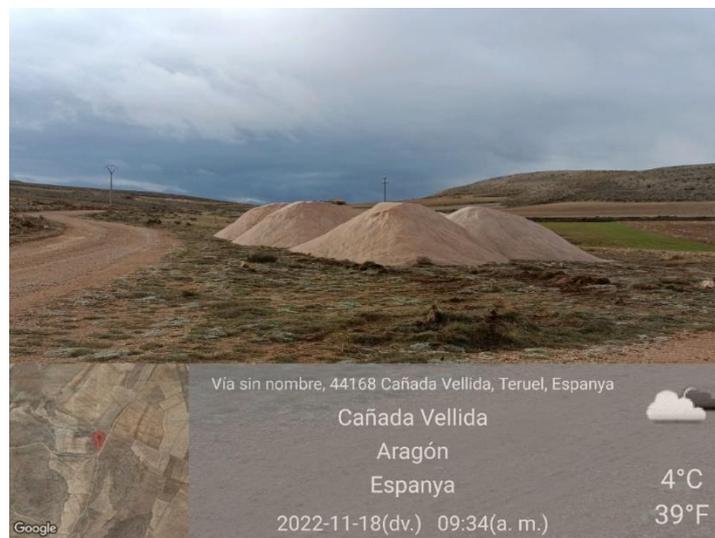
Ilustración 17. Acopios en vegetación natural.

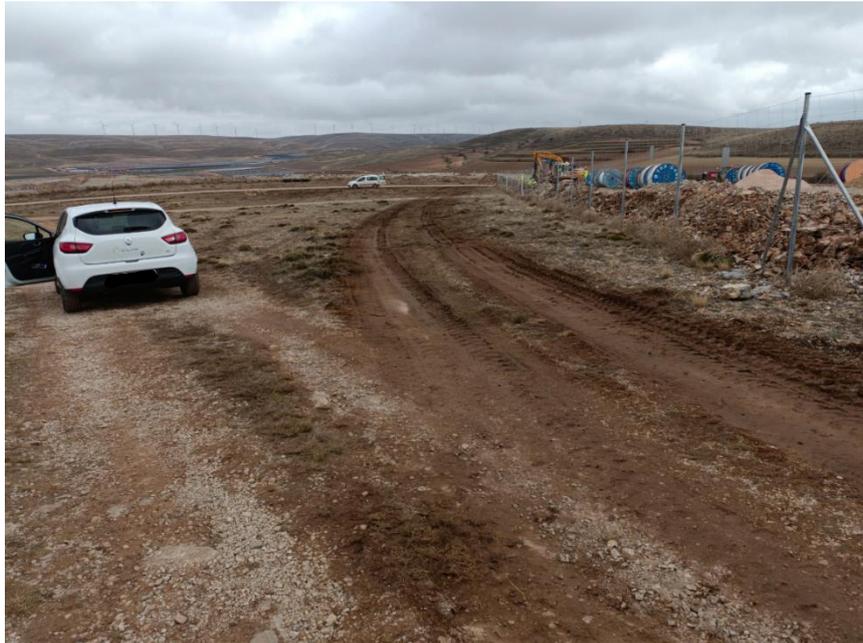
Ilustración 18. Apertura de vial no autorizado por tránsito inadecuado junto al vallado de la zona 5

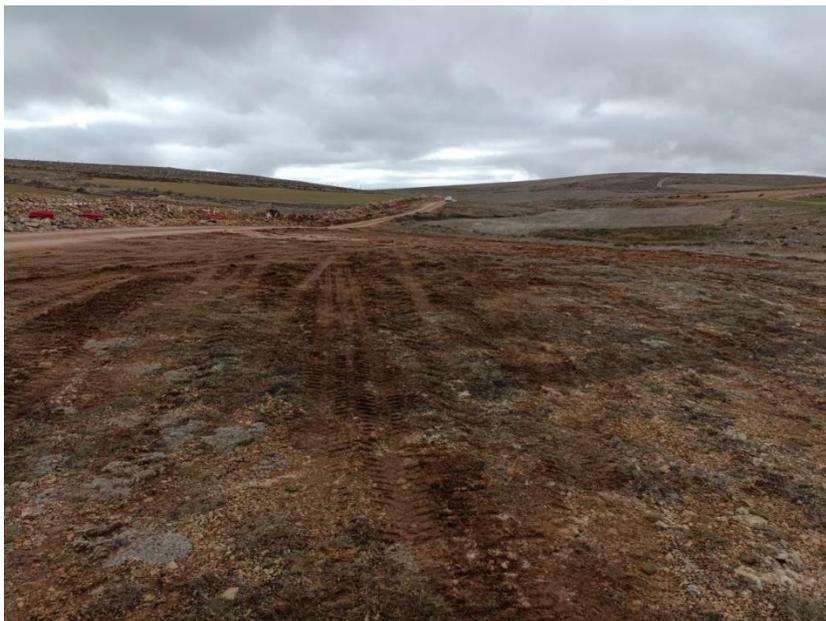
Ilustración 19. Afectación a zonas con vegetación natural por tránsito inadecuado en zonas colindantes al vial que presenta la zanja de la línea de evacuación

- b. Dicha IL pasa a IG en diciembre por los puntos 22 y 23 que han derivado en la detección de varias zonas en las que la capa de vegetación natural colindantes a los viales existentes se ha visto degradada debido a este tránsito de vehículos por zonas no autorizadas por parte de COPSA. Especialmente, se ha visto afectación a la vegetación natural en los tramos colindantes al vial por donde se está soterrando la línea de evacuación.

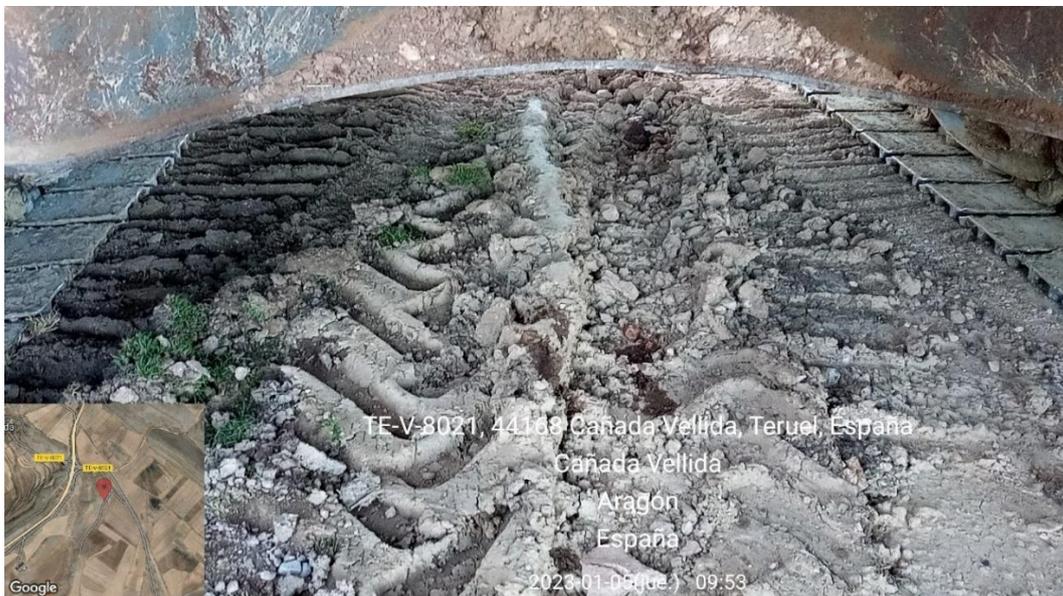
Así bien, en la zona de la campa se ha encontrado Maquinaria (así como generadores eléctricos y demás) bien aparcados, pero sin aislar del suelo. Debido a ello, debajo de una de esas máquinas también se ha encontrado un pequeño vertido de gasoil.

Ilustración 21. Vertido bajo maquinaria fuera de la campa

- b. Que dichas NC se cerró en la siguiente visita v27 de febrero corroborando el correcto estacionamiento de la maquinaria y el uso de cubetas.
 - c. Que en el resto de visitas no se han vuelto a advertir vertidos ni residuos de índole peligrosos en la zona del proyecto pero sí restos de plásticos por toda la zona. Se recomienda realizar una batida.

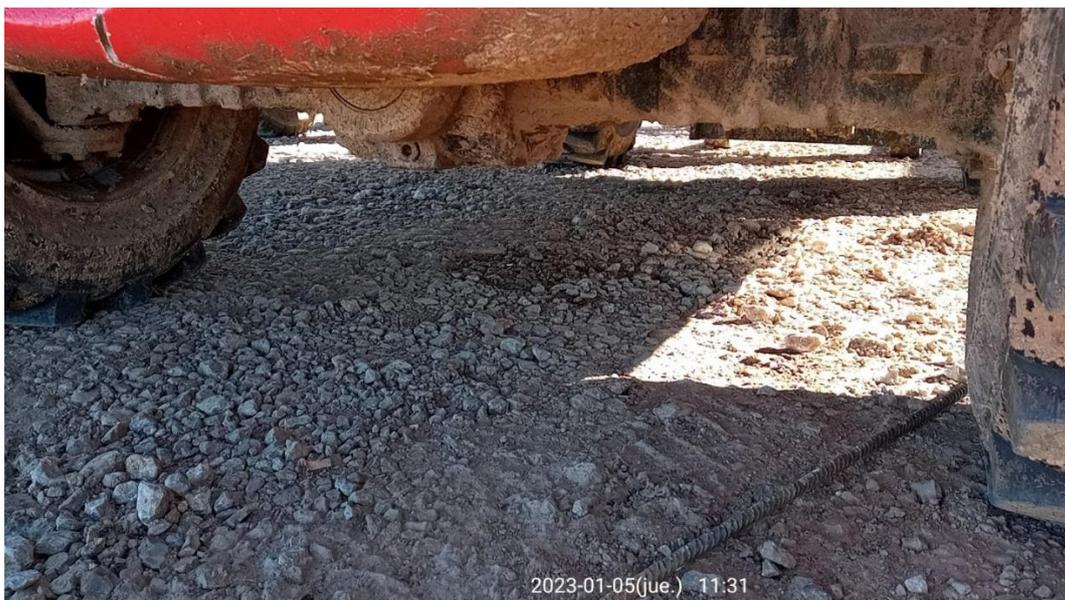
Ilustración 22. Vertido bajo maquinaria dentro de la campa

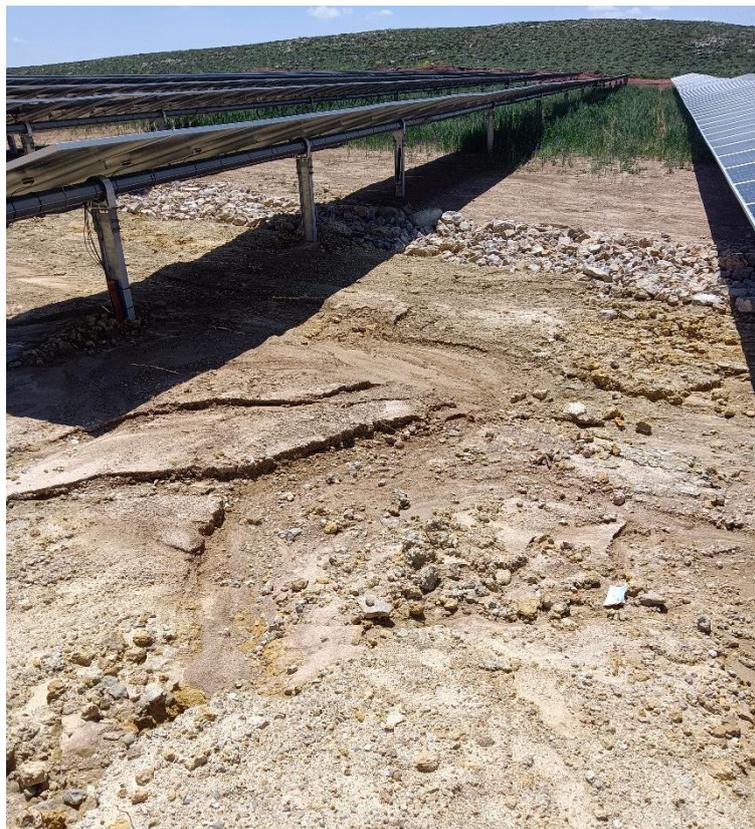
Ilustración 34. Erosión en la zona 1

- b. Se han detectado signos erosión en los suelos de los recintos vallados. Concretamente, se ha detectado surcos y grietas graves de erosión dentro del vallado de la zona 1 del proyecto, así como menos leves en algunas zonas del interior de los vallados de las zonas 2 y 3.

En lo que respecta a los surcos graves de erosión detectadas en la zona 1: IBER ha podido comprobar en la pasada visita V44 con fecha 14/07/2023, COPSA realizó correctamente las actuaciones pertinentes para mejorar el estado de los suelos erosionados de la zona 1, habiendo rellenado las grietas más profundas ocasionadas por la lluvia y excavado nuevamente las zanjas ya existentes.

- a. **Cierre de IG por erosión del suelo** en la V43: En lo que respecta a los surcos graves de erosión detectadas en la zona 1: IBER ha podido comprobar en la pasada visita V43 con fecha 14/07/2023, COPSA realizó correctamente las actuaciones pertinentes para mejorar el estado de los suelos erosionados de la zona 1, habiendo rellenado las grietas más profundas ocasionadas por la lluvia y excavado nuevamente las zanjas ya existentes

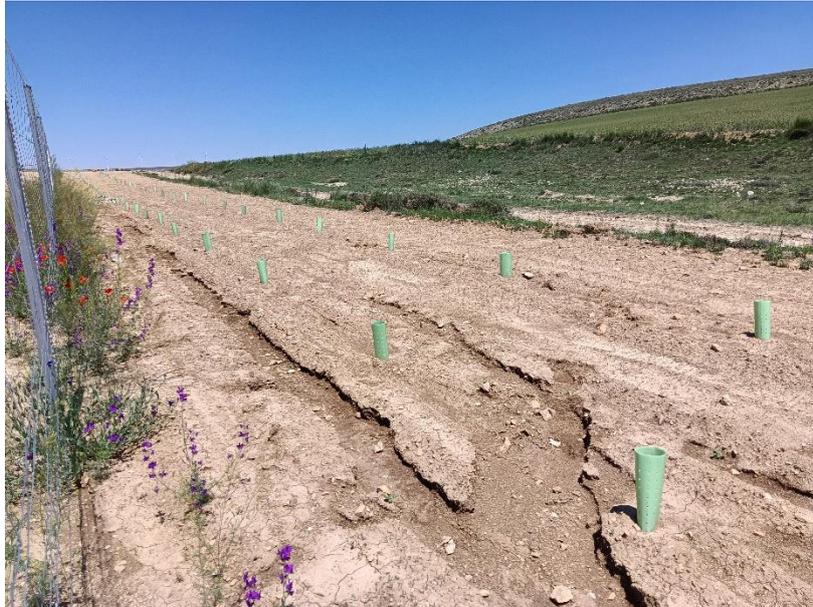
Ilustración 35. Erosión en el vallado 2 en el tramo de la pantalla colindante con vegetación natural

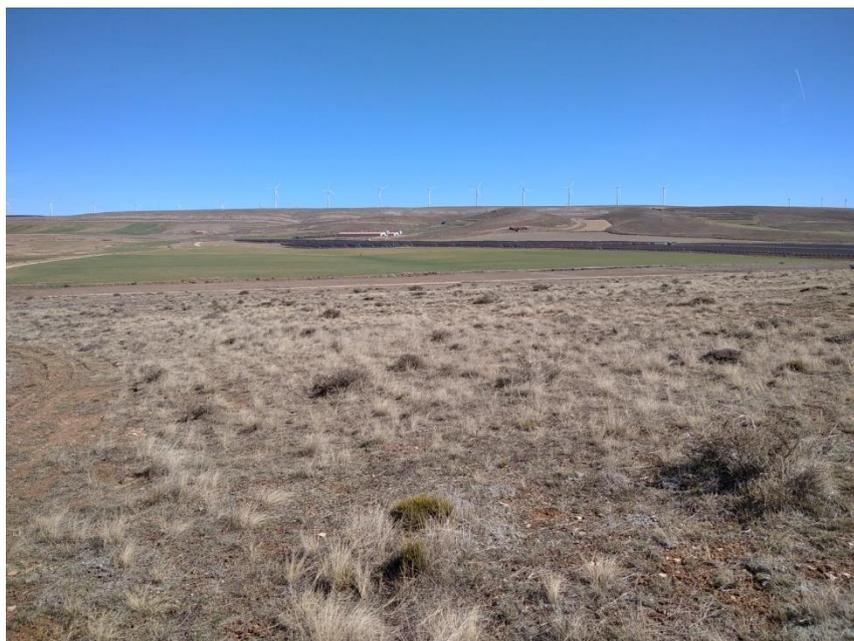
Se ha podido observar que, debido a las lluvias acontecidas en los meses de invierno y al embarrado del terreno, la maquinaria ha transitado por fuera de los viales establecidos. Todo ello ha provocado una desaparición de la vegetación natural, generando surco de erosión en el terreno.

Ilustración 3. Terrenos con vegetación natural perteneciente a la alondra ricotí junto

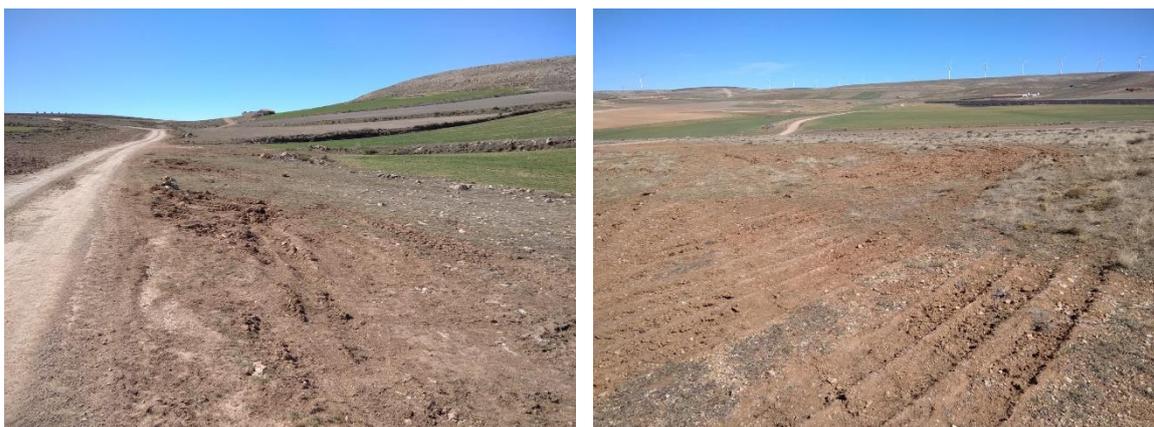
Ilustración 4. Terrenos rodados por quinaria con con vegetación natural perteneciente a la alondra ricotí perturbada

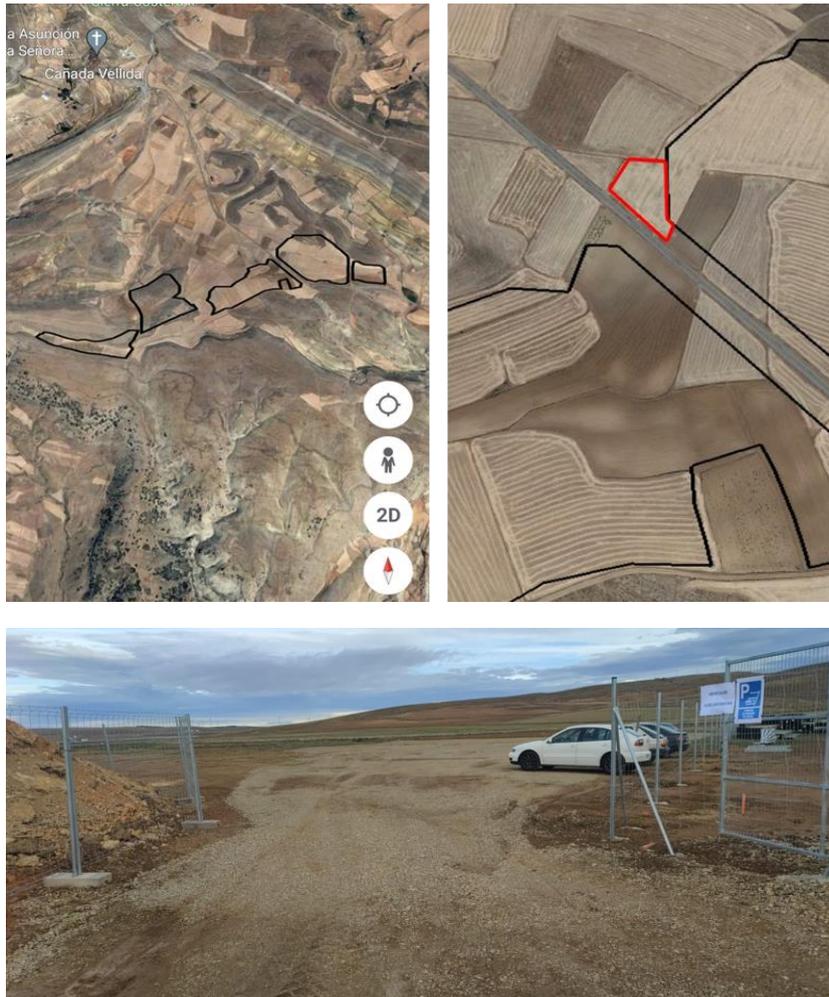
Otra de las afectaciones detectadas, fue la apertura de un parking en la parcela adyacente al recinto vallado número 2 del parque solar. Este terreno trataba de zona de cultivo con vegetación natural en los linderos.

Ilustración 5. Localización de la apertura del parking
