VIGILANCIA AMBIENTAL EN FASE DE CONSTRUCCIÓN NOVENO INFORME MENSUAL (JUNIO 2025)

PLANTA SOLAR FOTOVOLTAICA LA ESTANCA Y SET ESTANCA 30/220 kV Alcañiz (Teruel)

Junio 2025

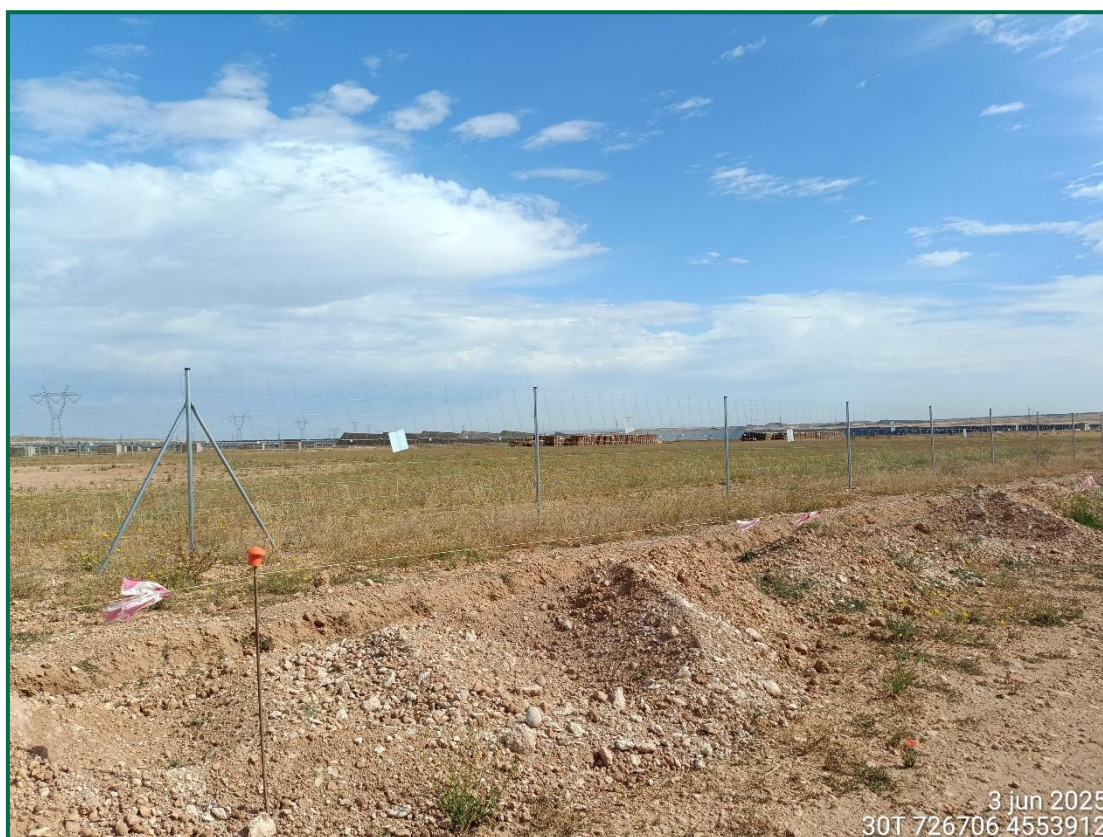
Fotografía 1. Vallado perimetral.

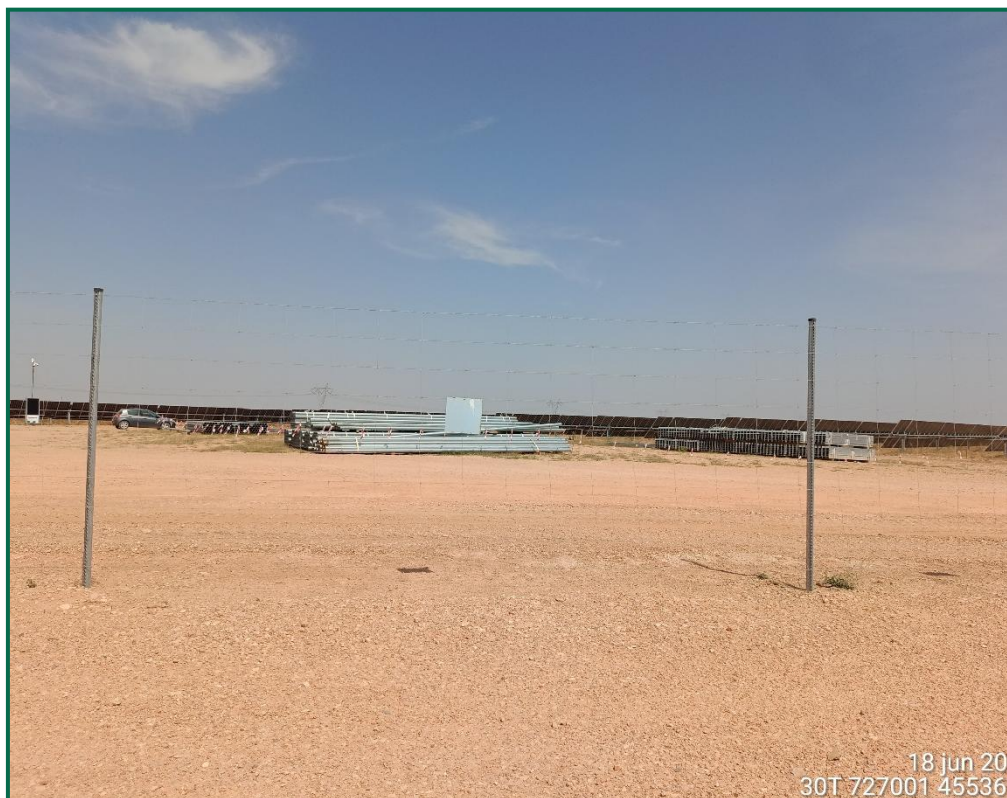
Fotografía 2. Vallado perimetral.

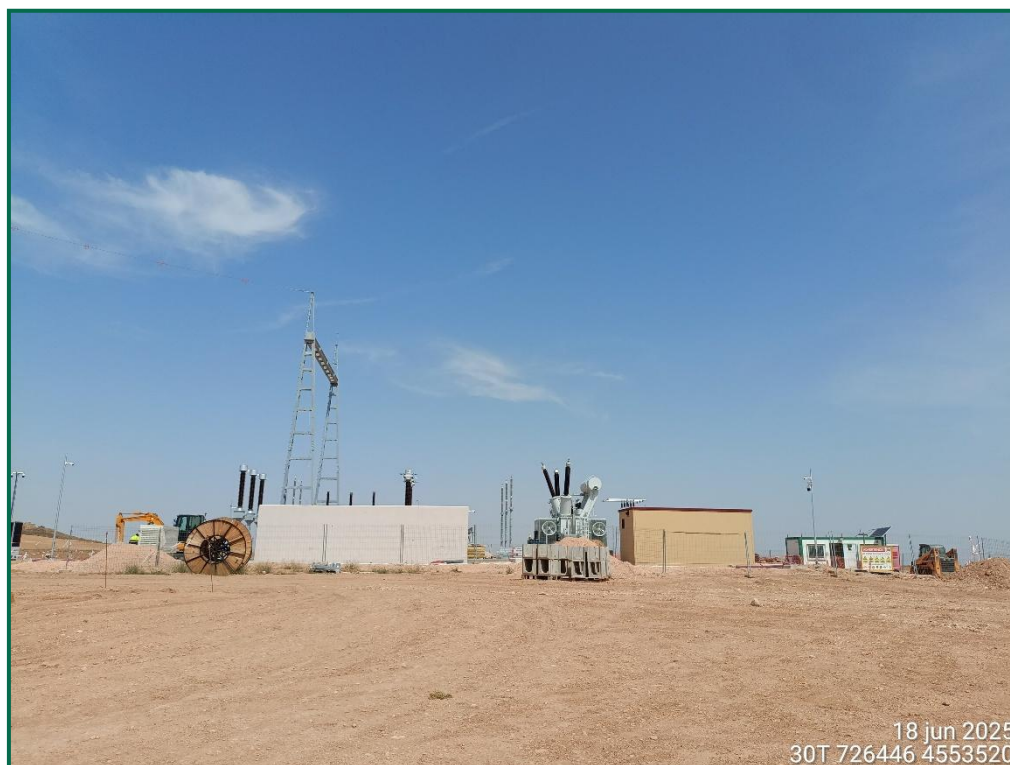
En la SET LA ESTANCA se ha colocado un vallado provisional que se sustituirá por uno permanente cuando se concluyan los trabajos.

Fotografía 3. Vallado provisional SET LA ESTANCA.

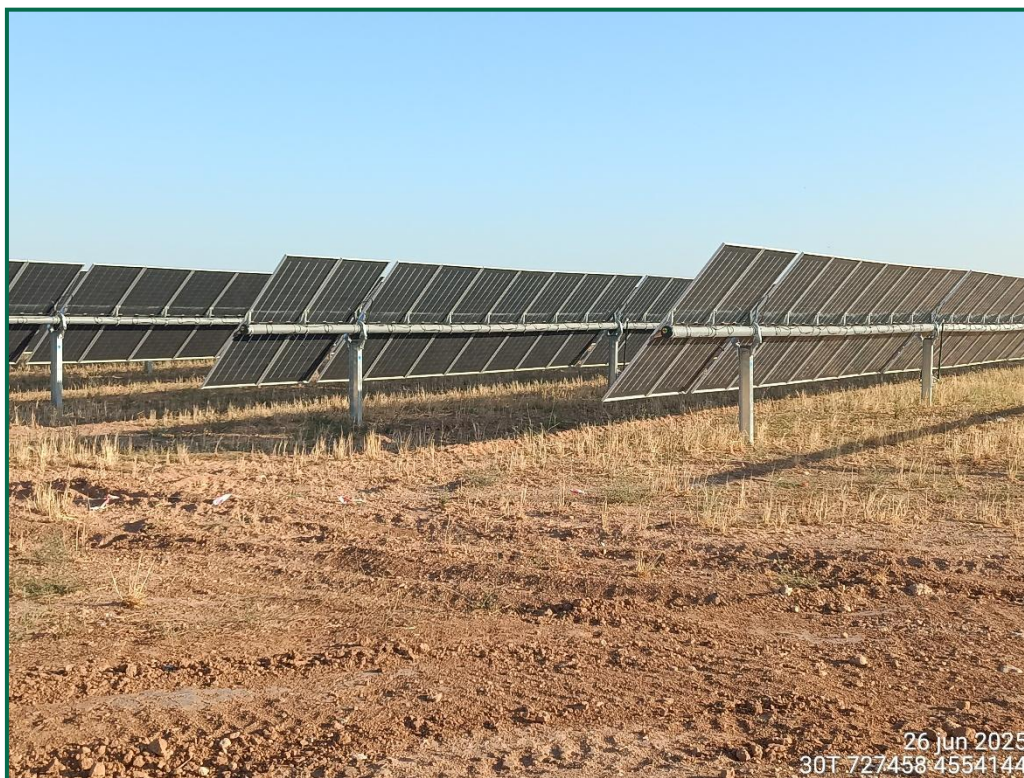
En la zona de hincado y colocación de seguidores no se extrajo tierra vegetal, únicamente pequeños allanados, sin extracción de material. Sin embargo, una vez terminado el hincado y comenzado el montaje de estructuras, se ha detectado una zona con profundidad de hincado insuficiente; en esta zona ha sido necesario extraer tierra, estabilizar, y corregir el hincado. Una vez completado este movimiento, se está aportando tierra vegetal como capa superior.

Fotografía 4. Superficie de la zona de hincado.

En algunas zonas todavía no se observa crecimiento de vegetación espontánea; por ello, conforme al Plan de Restauración, antes de finalizar las obras se evaluarán las áreas que requieran intervención, definiendo las medidas correctoras necesarias.

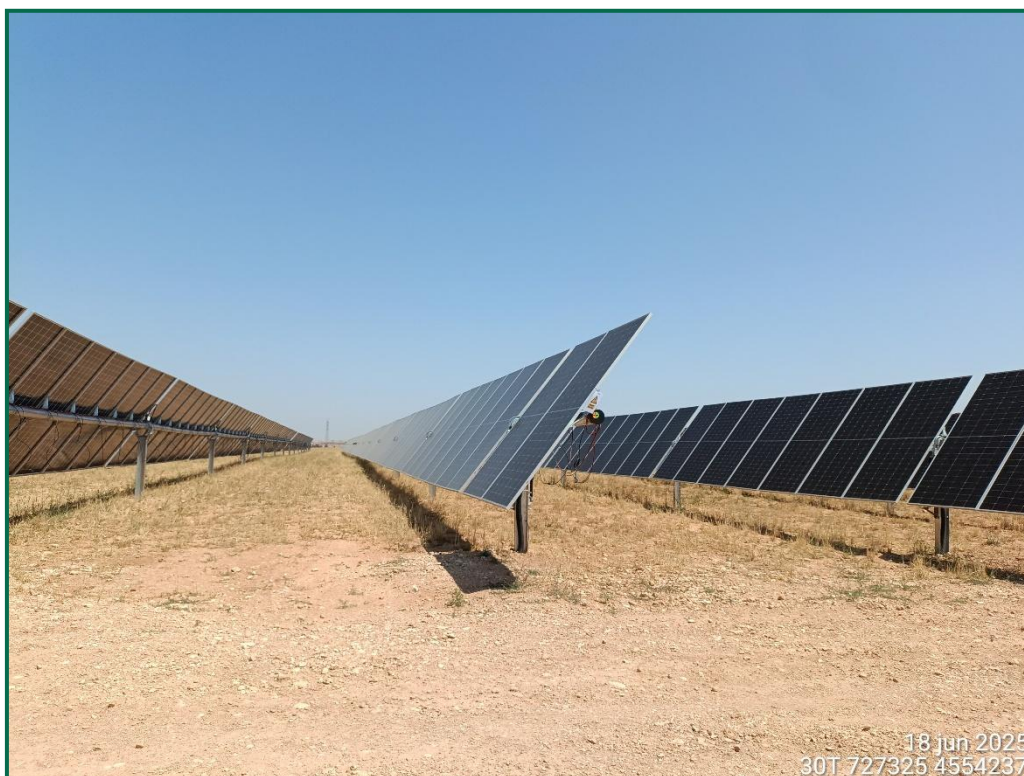
Fotografía 5. Superficie de la zona de hincado.

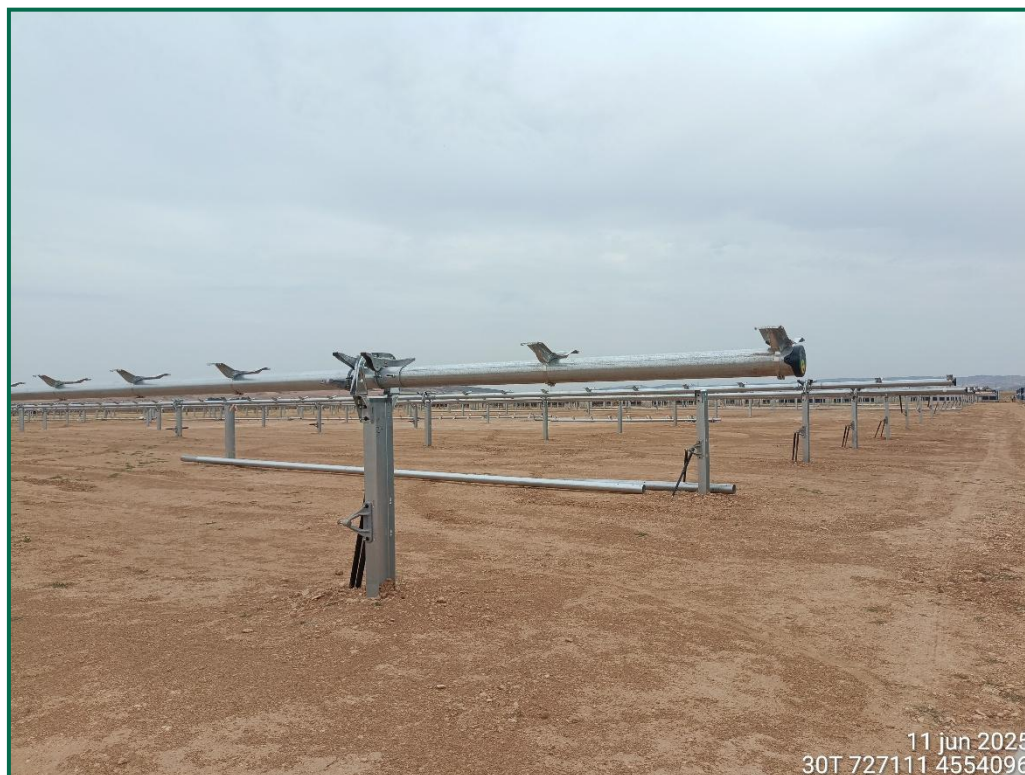
Fotografía 6. Superficie de la zona de hincado con movimiento de tierra y aporte de tierra vegetal.

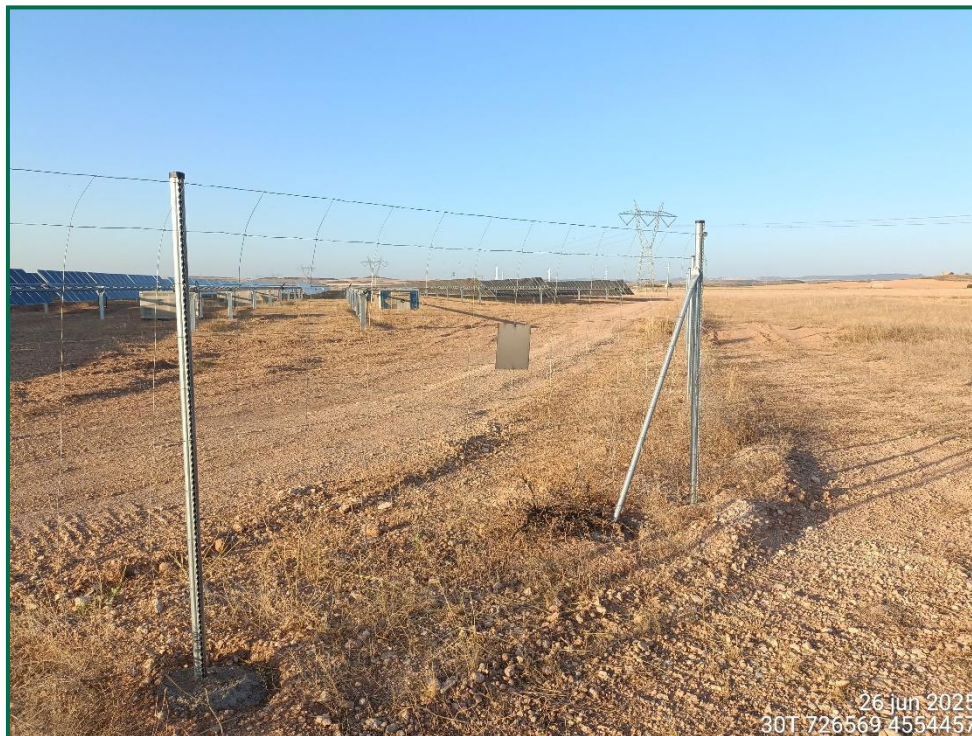
Se ha colocado el vallado perimetral dejando un espacio libre desde el suelo de 20 cm y pasos a ras de suelo cada 50 m, con unas dimensiones de 50 cm de ancho por 40 cm de alto. El vallado perimetral carece de elementos cortantes o punzantes. Para hacerlo visible a la avifauna, se han instalado a lo largo de todo el recorrido placas metálicas de 25 cm x 25 cm x 0,6 mm, con una disposición de una placa en cada vano entre dos postes, a diferentes alturas.

Fotografía 7. Placas anticolidión.

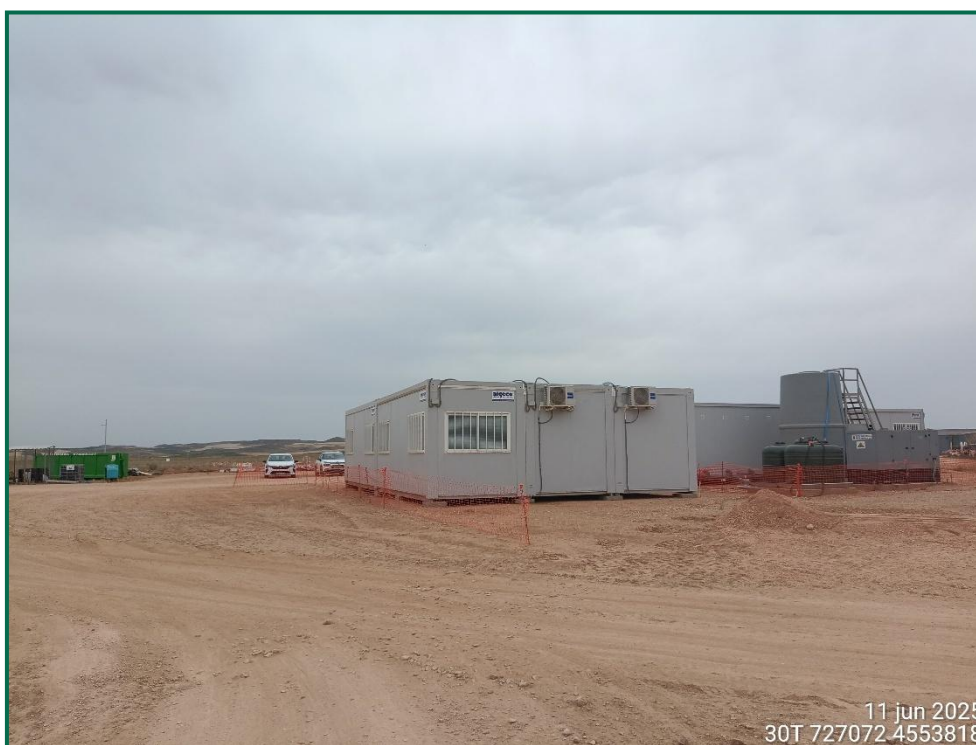
En la zona de casetas se ha colocado un grupo electrógeno para suministro de las oficinas, y dos depósitos de combustible. Bajo estos depósitos se ha colocado una bandeja para evitar derrames accidentales, y el grupo electrógeno tiene incorporado un sistema antifugas con una bandeja de retención, además se ha construido una pequeña solera de hormigón bajo este.

Fotografía 8. Oficinas, grupo electrógeno y bidones de combustible.

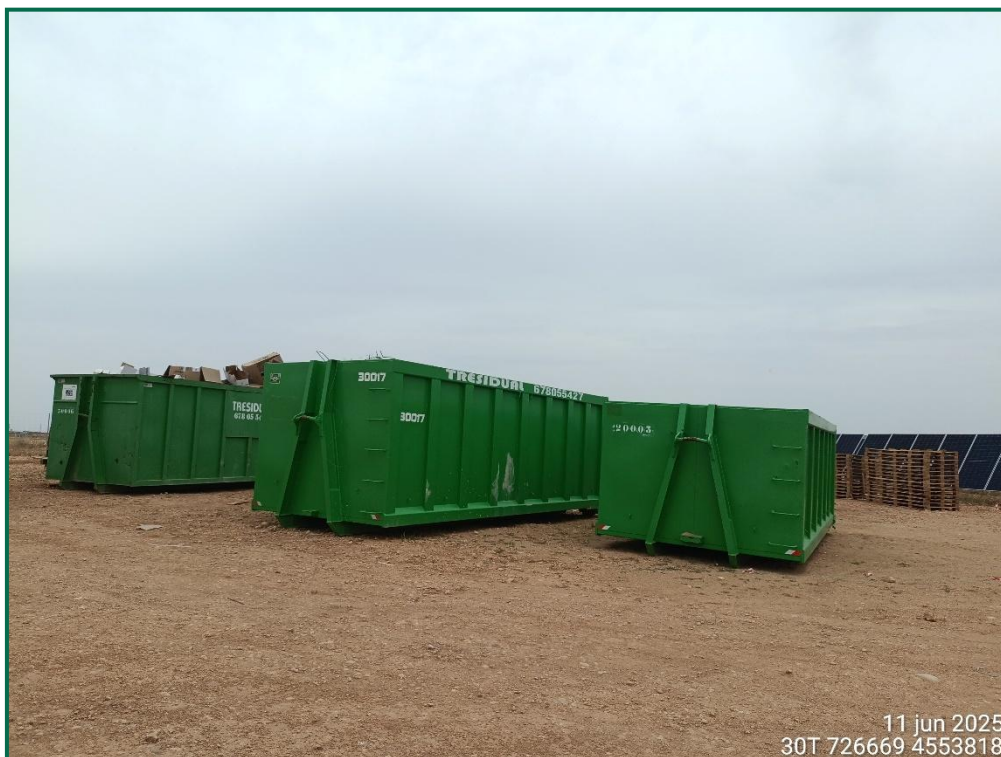
El punto limpio de inertes se ha desplazado a una zona situada más próxima a los trabajos de colocación de módulos, para facilitar su segregación.

Fotografía 9. Punto limpio de residuos inertes.

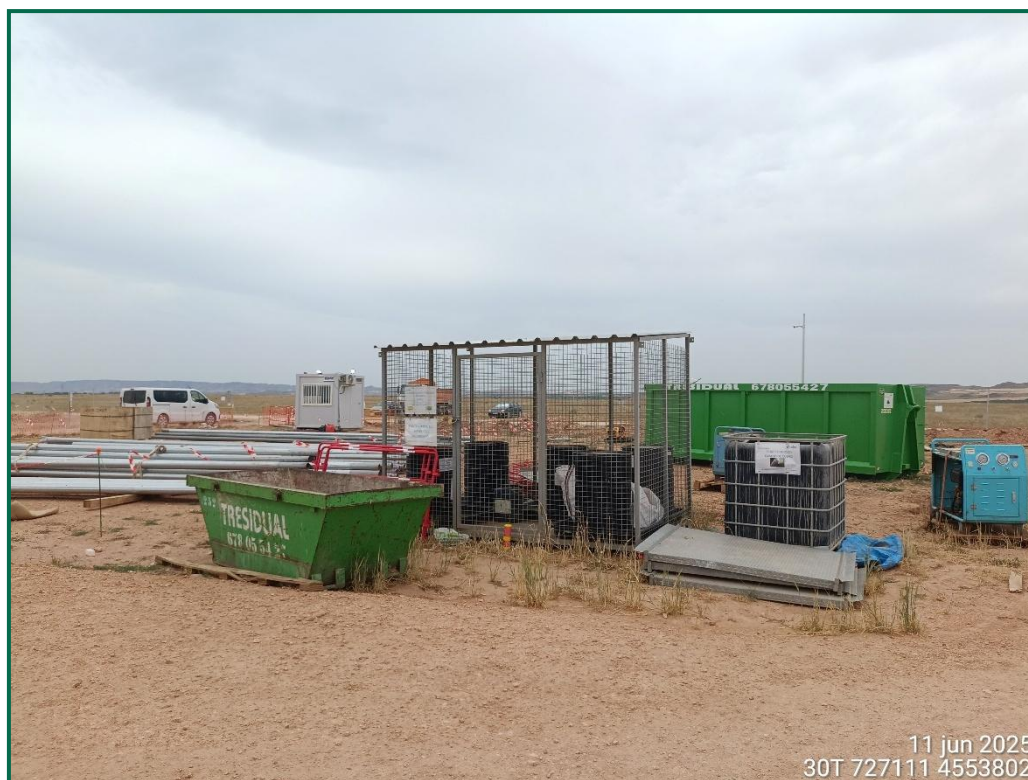
Fotografía 10. Punto limpio para residuos peligrosos.

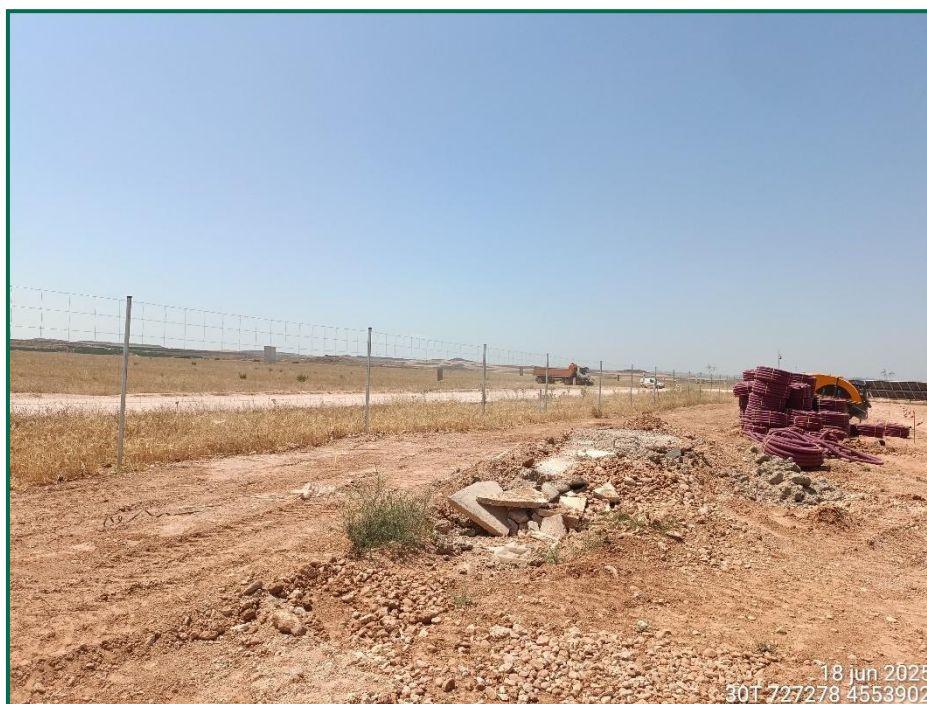
Se ha preparado una balsa impermeabilizada para poder realizar el lavado de las canaletas de las hormigoneras en obra, esta balsa se sitúa junto a la zona de acopios y casetas.

Fotografía 11. Balsa para lavado de canaletas.

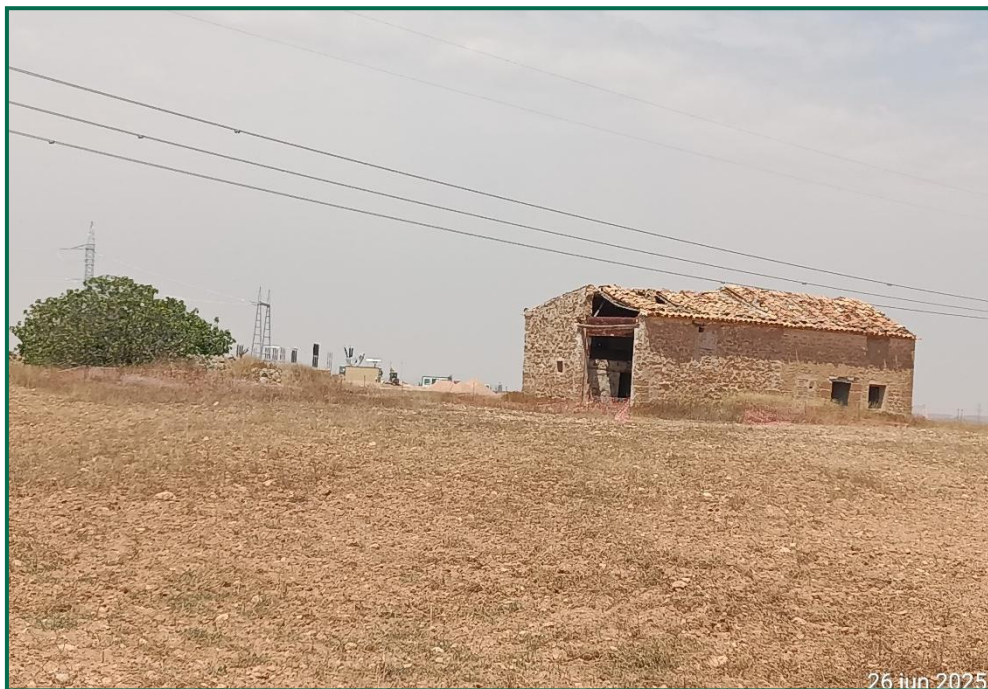
Los elementos mencionados han sido balizados al comienzo de las obras y estos balizados se mantienen, como se puede observar en las siguientes fotografías:

Fotografía 12. Elemento etnográfico balizado.

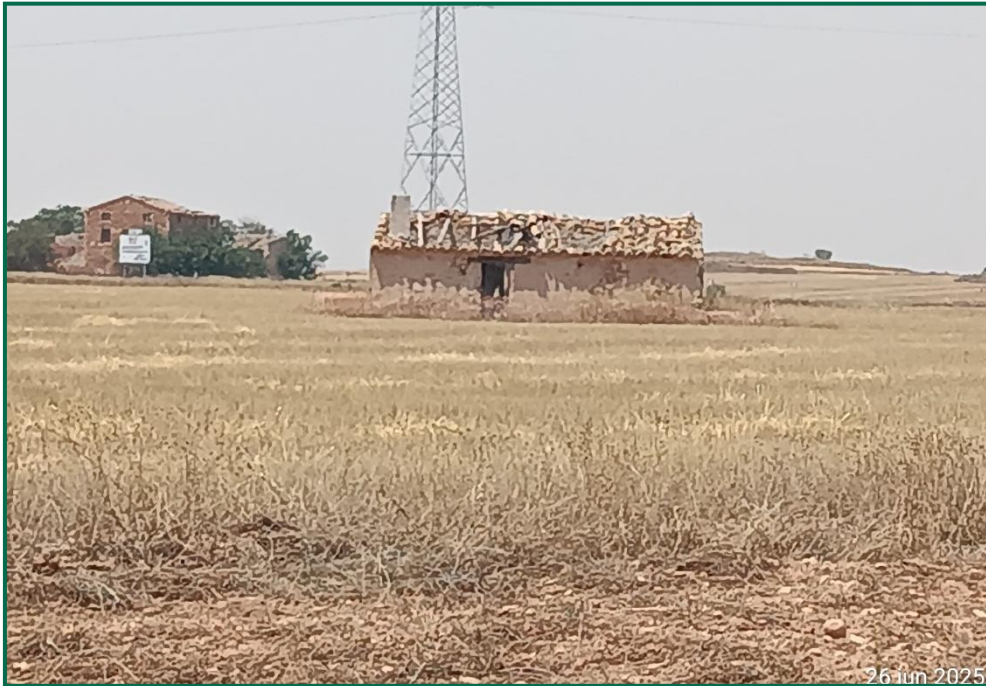
Fotografía 13. Elemento etnográfico balizado.
