# INFORME ANUAL EN FASE DE EXPLOTACIÓN DEL PARQUE SOLAR FOTOVOLTAICO “LA ESTACIÓN”

16 DE AGOSTO DE 2024

| Nombre de la instalación: | PFV LA ESTACIÓN |
| Informe de FASE de: | OPERACIÓN |

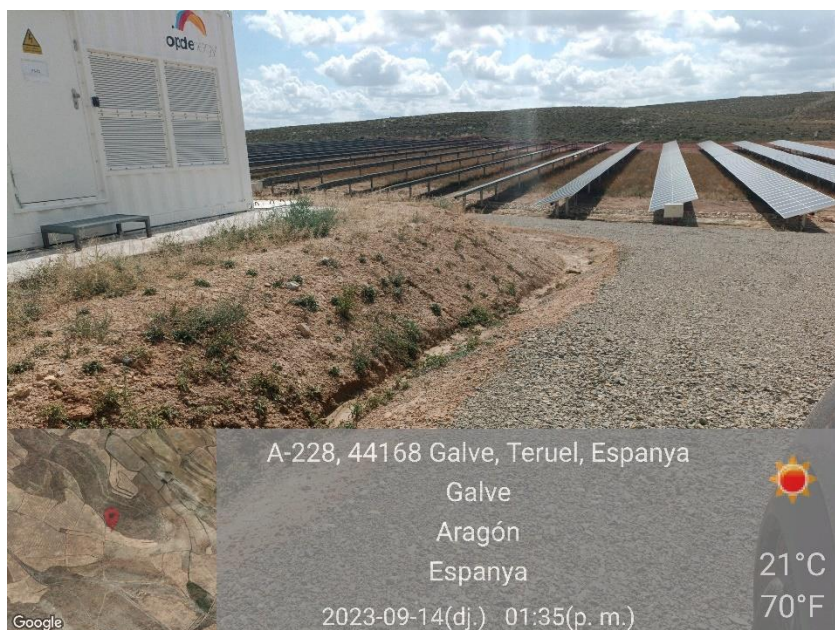
*Ilustración 2.. Acúmulo de sedimentos en canaletas del CT en zona1.*

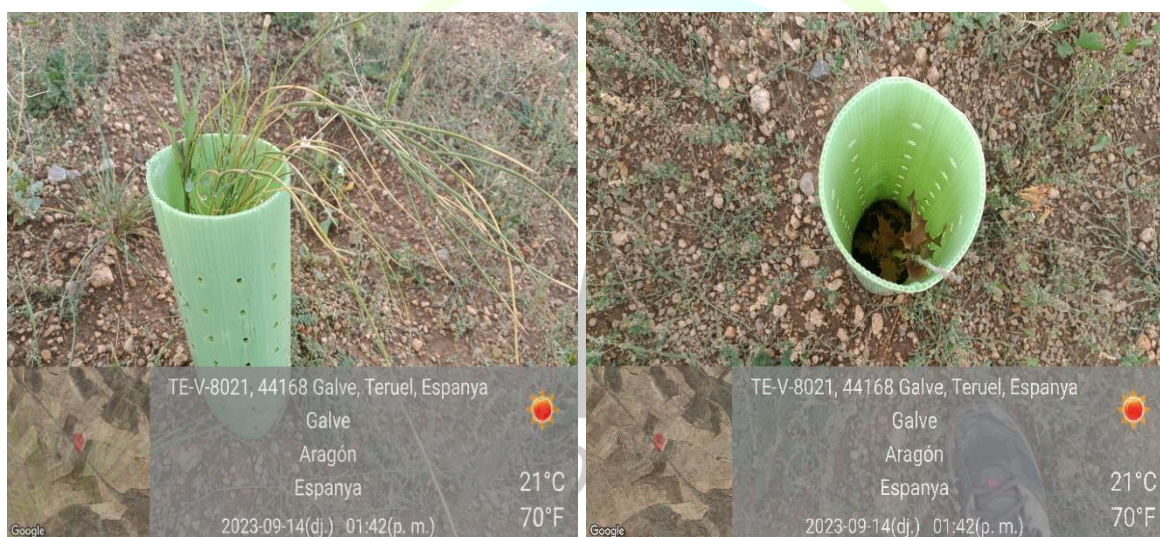
*Ilustración 3. Seguimiento crecimiento pantalla vegetal*

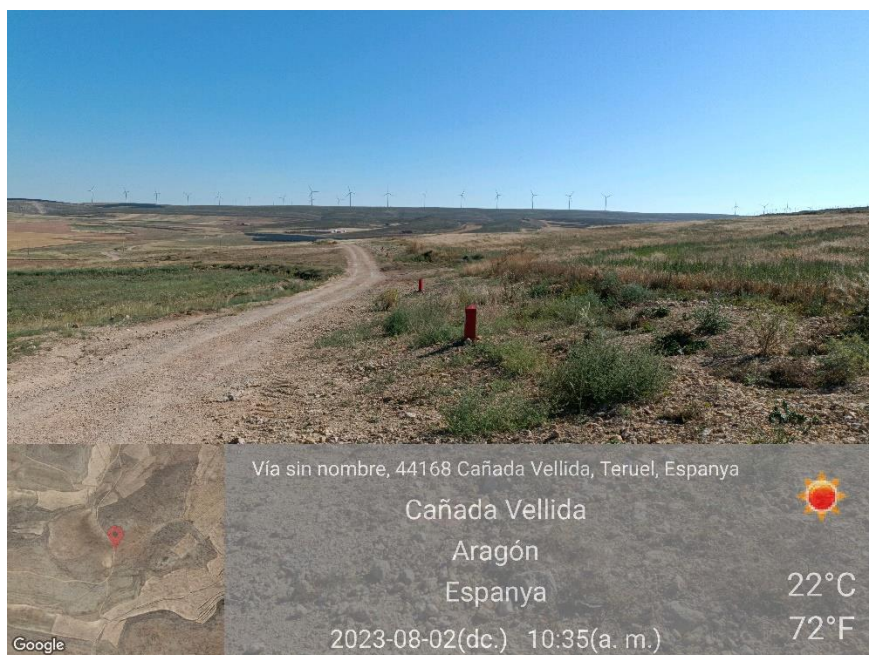
*Ilustración 4. Vegetación natural en crecimiento en el recorrido de la línea soterrada*

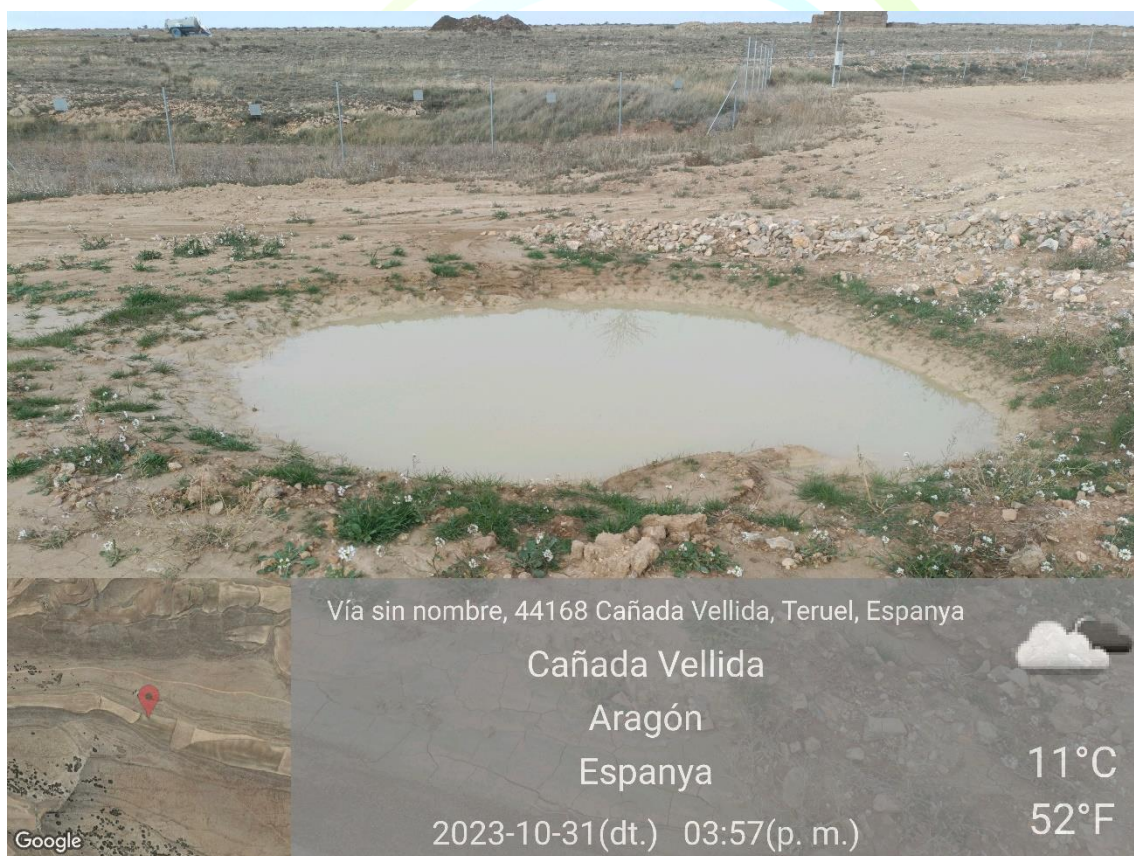
*Ilustración 5. Charca anfibios zona 5.*

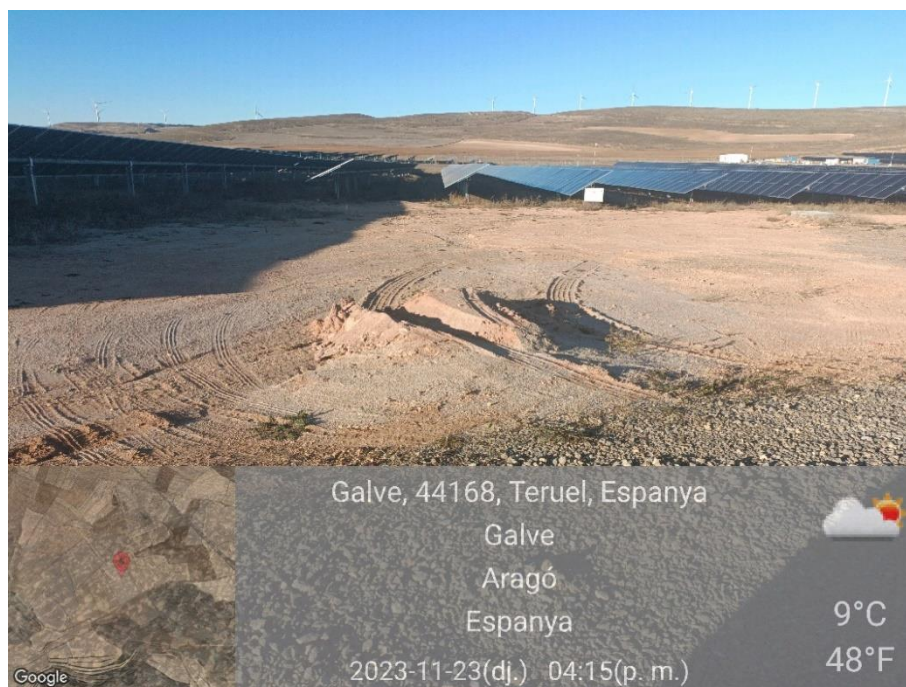
Ilustración 6. Zona de acopio de materiales en la zona 3.

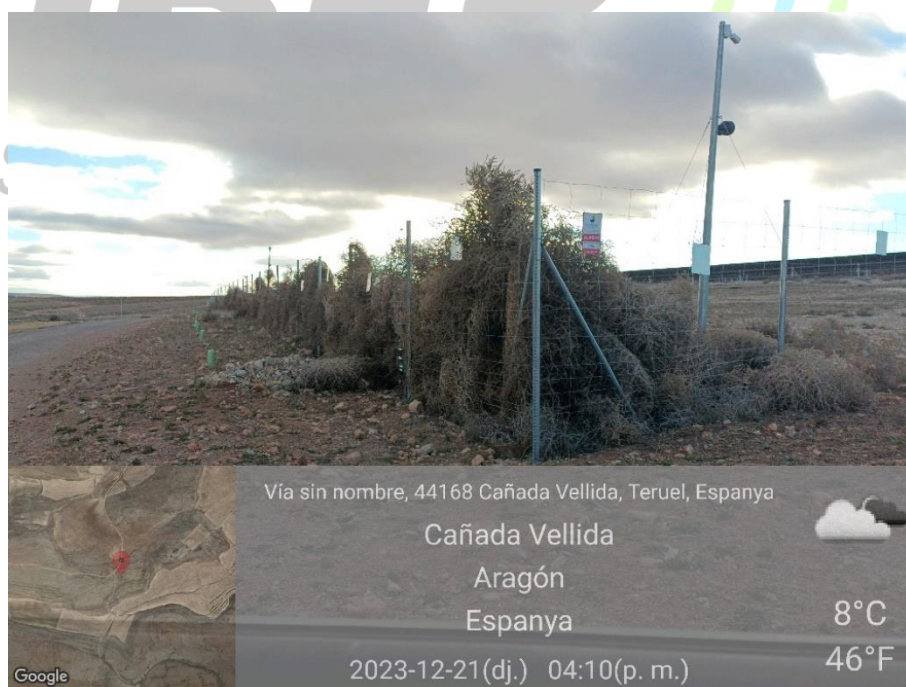
Ilustración 7. Vegetación acumulada en el vallado de la zona 4.

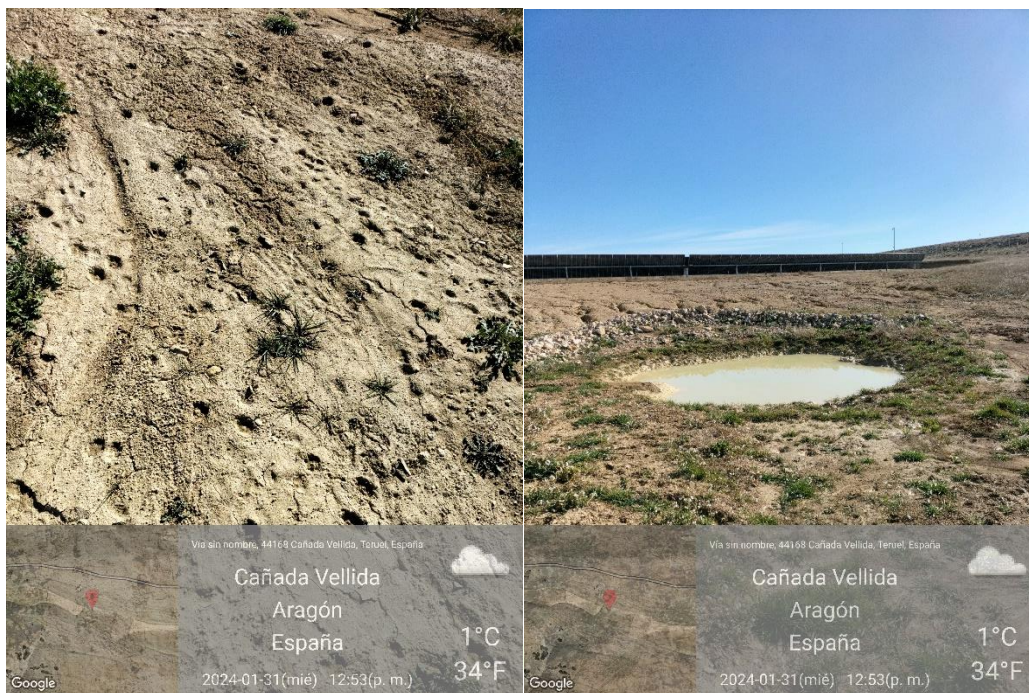
Ilustración 8. Huellas presentes en la charca artificial de la zona 5.

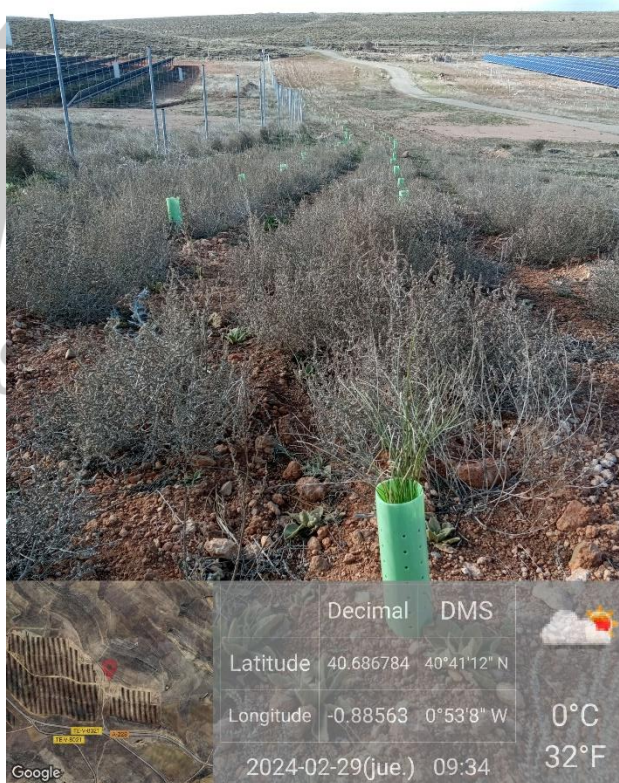
Ilustración 9. Pantalla vegetal zona 2

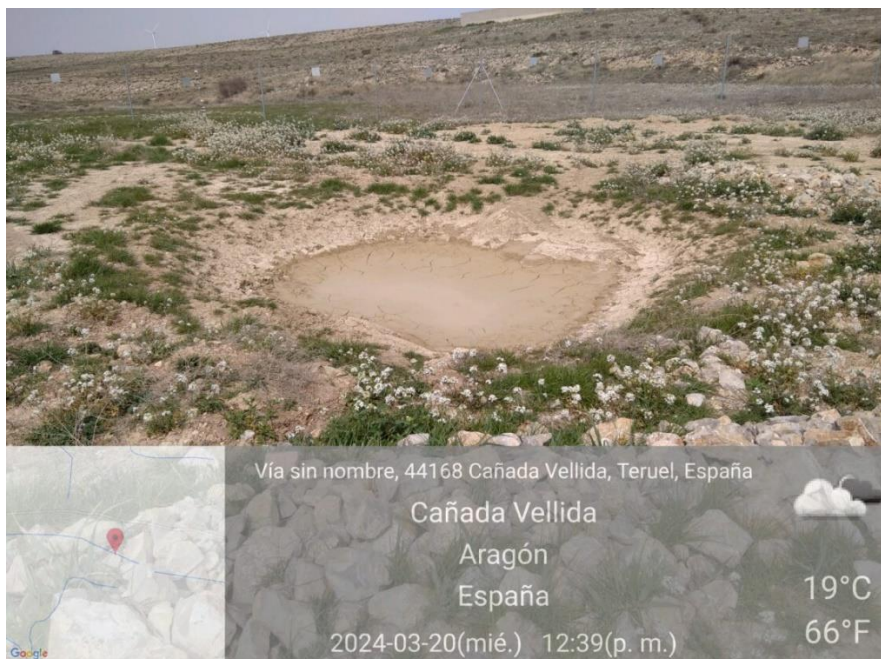
*Ilustración 10. Charca sin agua zona5.*

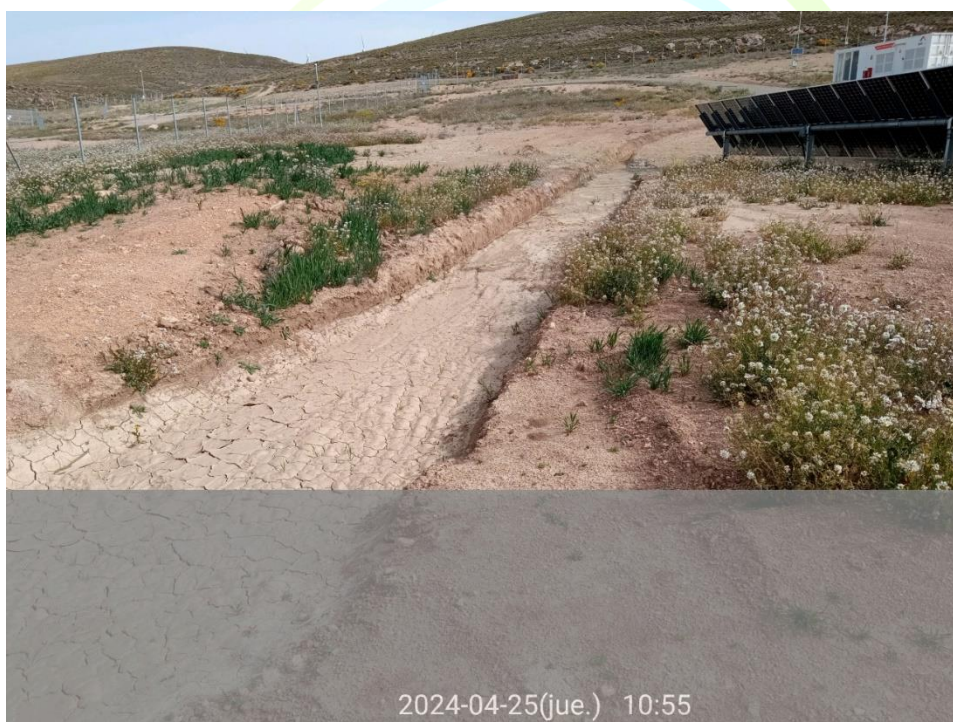
*Ilustración 11. Canaleta sin cementar zona 2 en buen estado.*

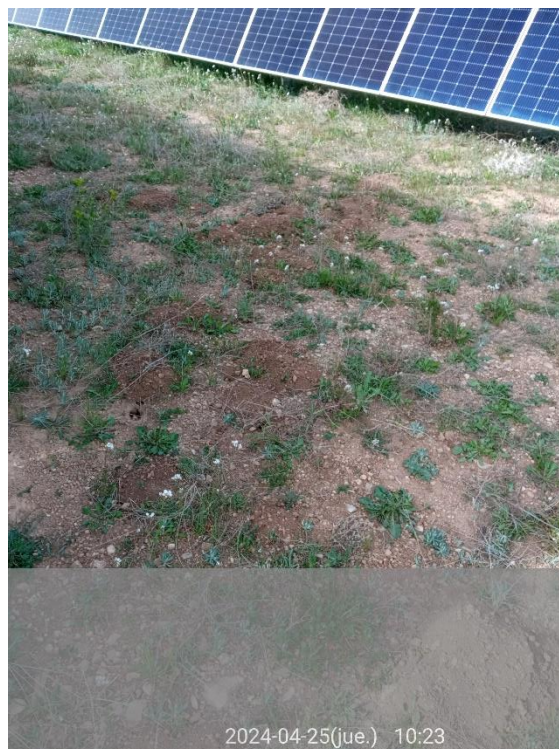
Ilustración 12. Topera.

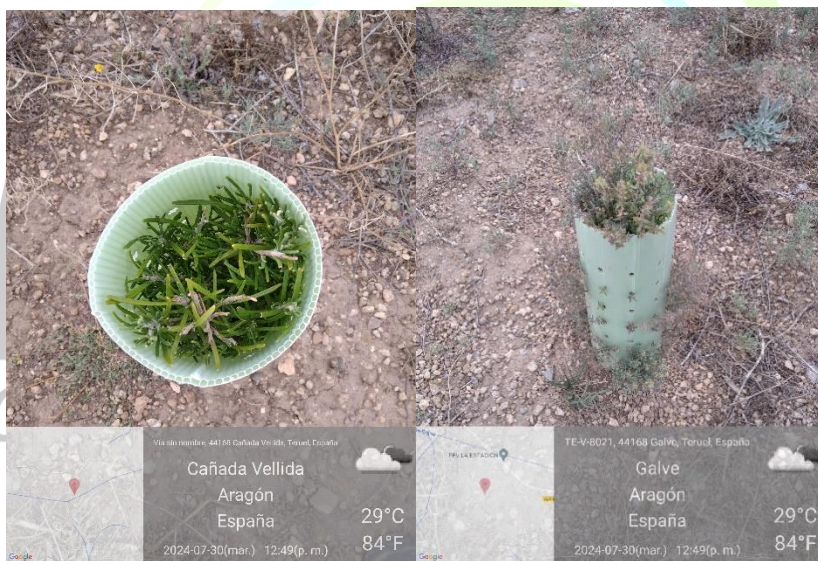
Ilustración 13. Tramos de pantalla vegetal con buen crecimiento.

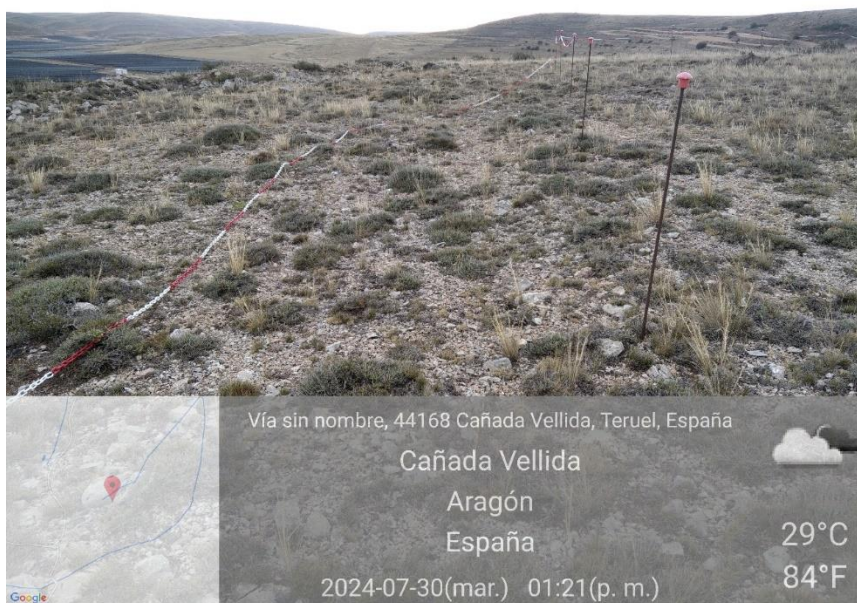
| Actuación | | Irregularidades en la vigilancia ambiental | | Irregularidades en la vigilancia ambiental |
|---|---|---|---|---|
| <b>ARQUEOLOGÍA:<br/>Trincheras</b> | Se comprobará que no se perturba la zona donde se ubican las trincheras de la zona 4 en ningún momento de la fase útil de la operación del parque. Si fuera necesario, mantener la zona pertinente balizada. | X | | Las <b>trincheras</b> del vallado 4, <u>se requiere la correcta colocación de las balizas</u> , ya que se ha observado que en la trinchera ubicada al este del vallado está mal acordonada por la caída de una de las piquetas |

Ilustración 14. Trinchera mal acordonada

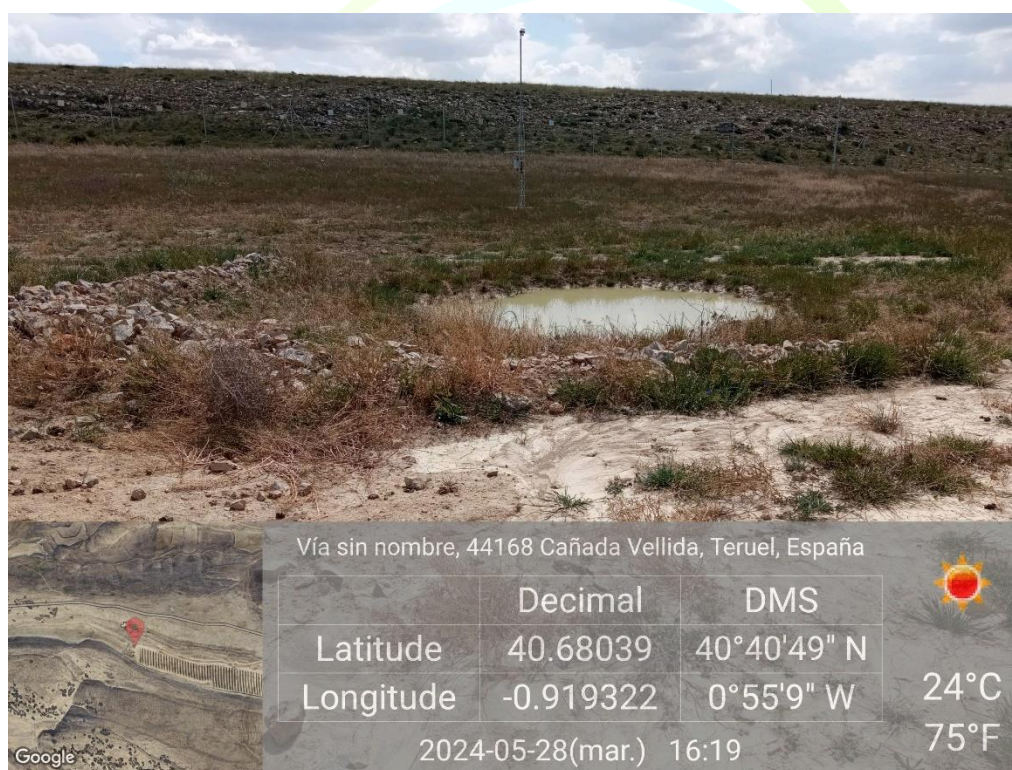
Ilustración 15. Charca para fauna con lámina de agua en el mes de mayo.

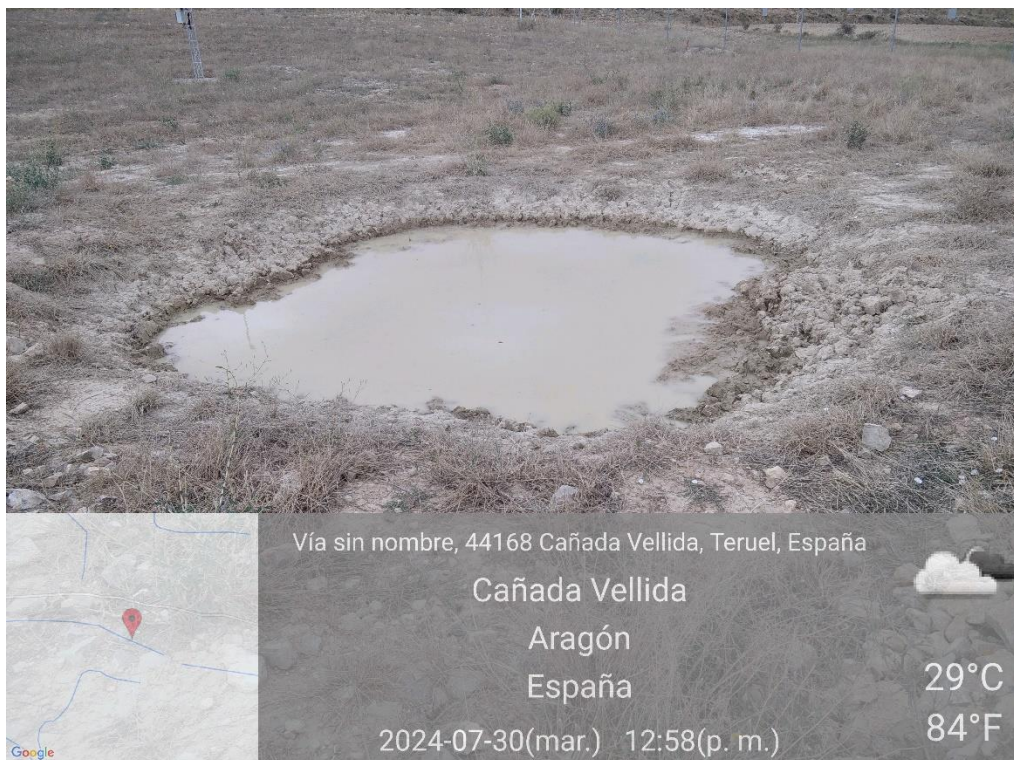
*Ilustración 16. Charca para fauna con lámina de agua en el mes de julio.*

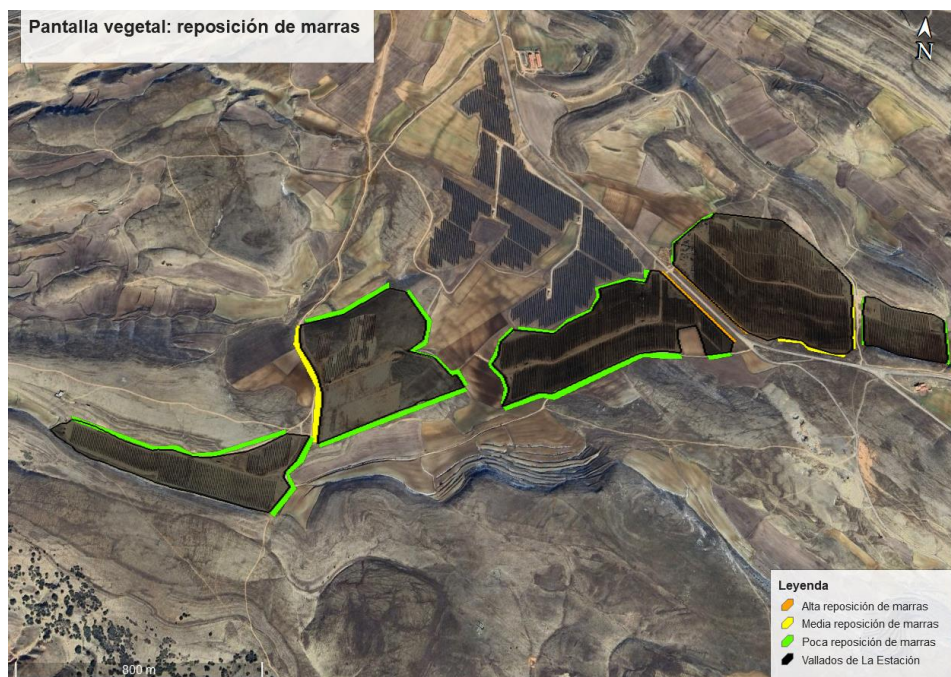
*Ilustración 17. Zonificación de reposición de marras en la pantalla vegetal de los vallados.*

- **Color verde** = degradación baja y con menos marras a replantar por longitud de tramo (menor mortalidad).
- **Color amarillo** = degradación media.
- **Color naranja** = degradación alta y con muchas marras a replantar por longitud de tramo (mayor mortalidad).
