# INFORME TRIMESTRAL EN FASE DE EXPLOTACIÓN DEL PARQUE SOLAR FOTOVOLTAICO “LA ESTACIÓN”

19 DE AGOSTO DE 2024

| Nº de informe y año de seguimiento: | INFORME Nº4, AÑO 1 |
| Período que recoge el informe: | MAYO 2024 – JULIO 2024 |

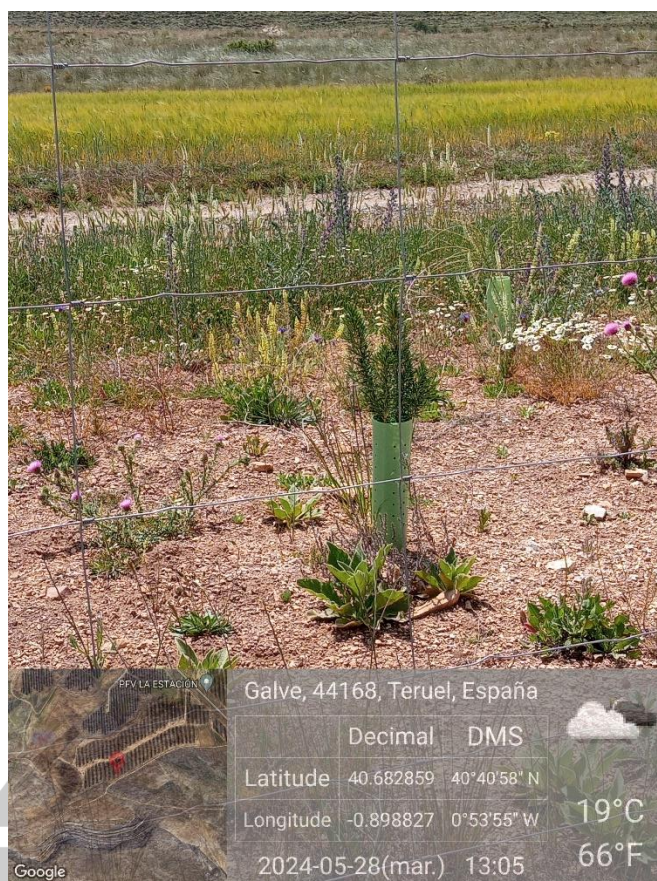
*Ilustración 2. Pantalla vegetal.*

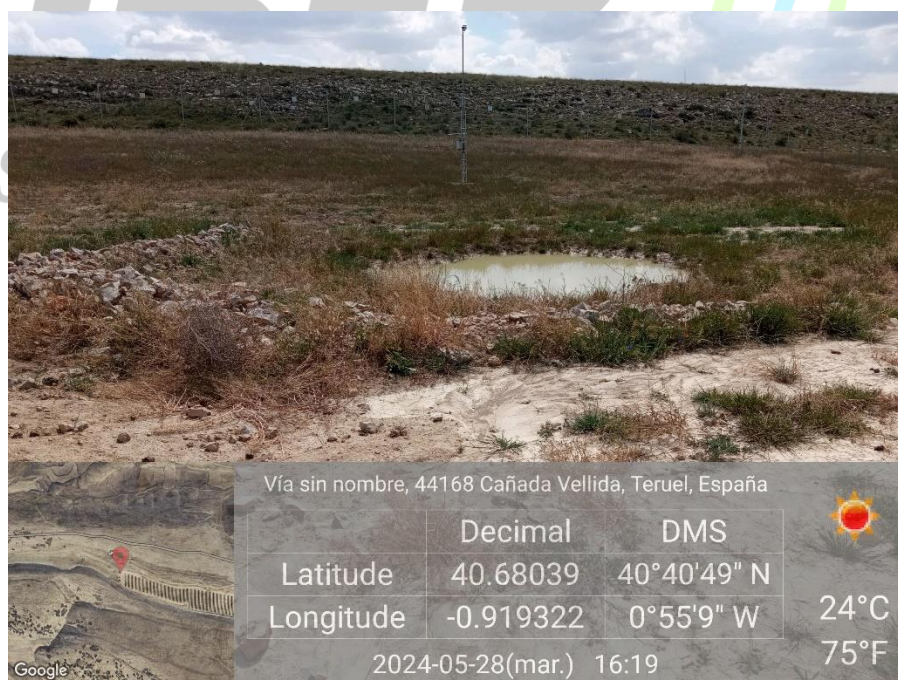
*Ilustración 3. Charca anfibios zona 5.*

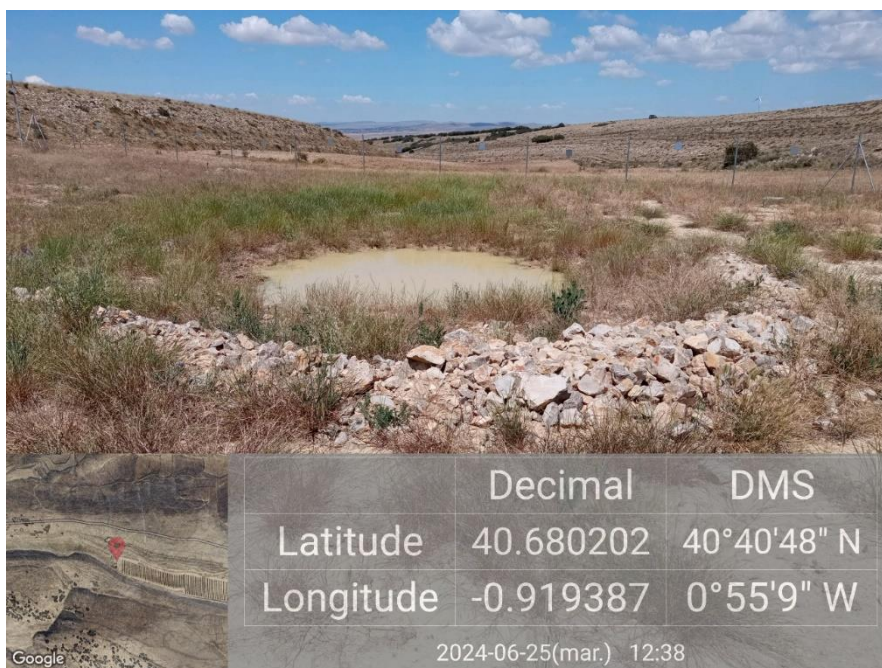
*Ilustración 4. Charca con agua zona5.*

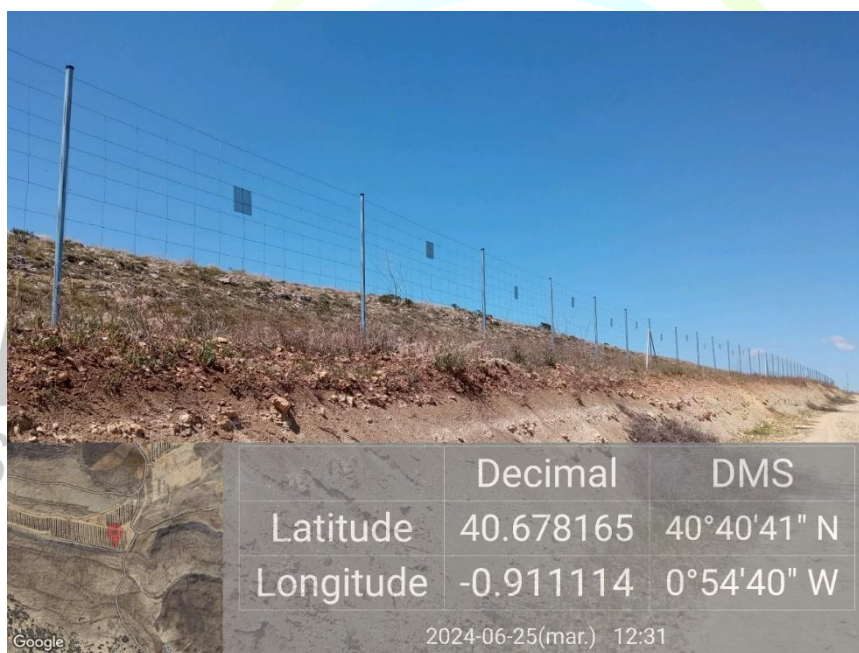
*Ilustración 5. Vallado en buen estado de la ZONA 5.*

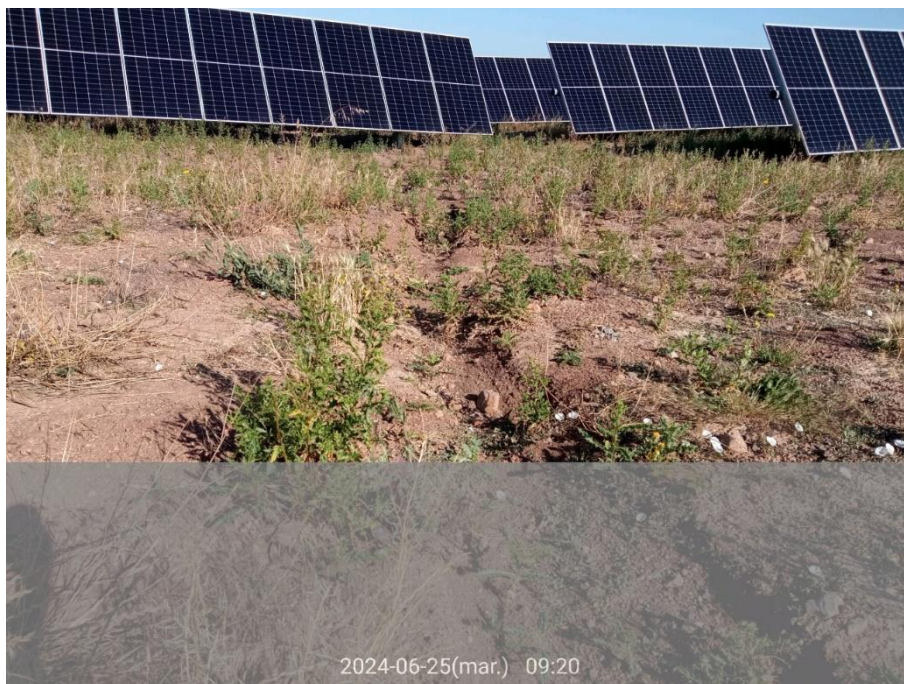
Ilustración 6. Procesos erosivos en la ZONA 2.

- b. En las tres visitas realizadas se han encontrado surcos de erosión especialmente en los vallados 1 y 5.
  - c. Se corrobora una notoria mejoría en el arreglo de los surcos del vallado 1.

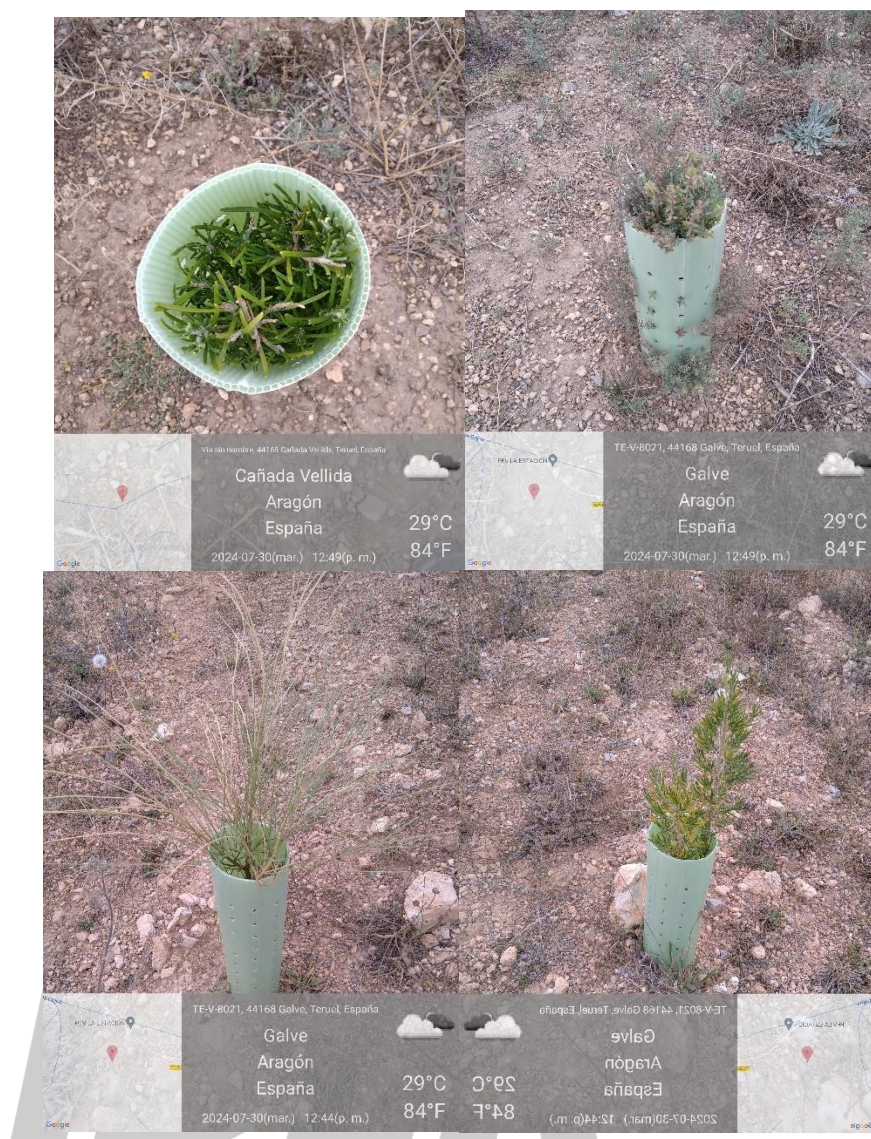
Ilustración 7. Tramos de pantalla vegetal con buen crecimiento

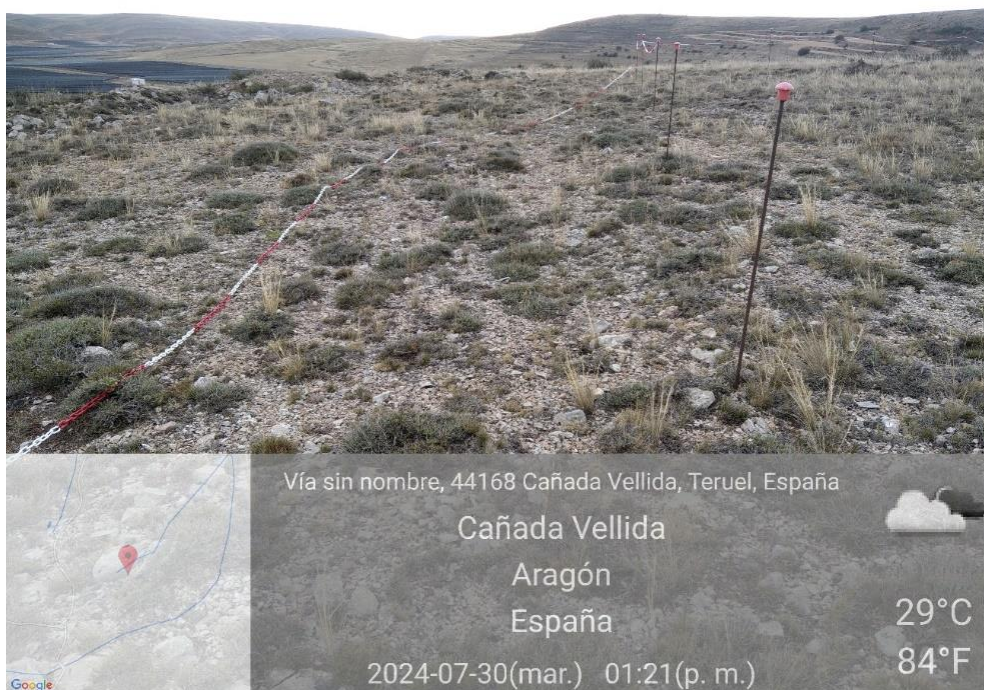
| Actuación | | Irregularidades en la vigilancia ambiental | | Irregularidades en la vigilancia ambiental |
|---|---|---|---|---|
| <b>ARQUEOLOGÍA: Trincheras</b> | Se comprobará que no se perturba la zona donde se ubican las trincheras de la zona 4 en ningún momento de la fase útil de la operación del parque. Si fuera necesario, mantener la zona pertinente balizada. | X | | Las <b>trincheras</b> del vallado 4, <u>se requiere la correcta colocación de las balizas</u> , ya que se ha observado que en la trinchera ubicada al este del vallado está mal acordonada por la caída de una de las piquetas |

*Ilustración 8. Trinchera mal acordonada*

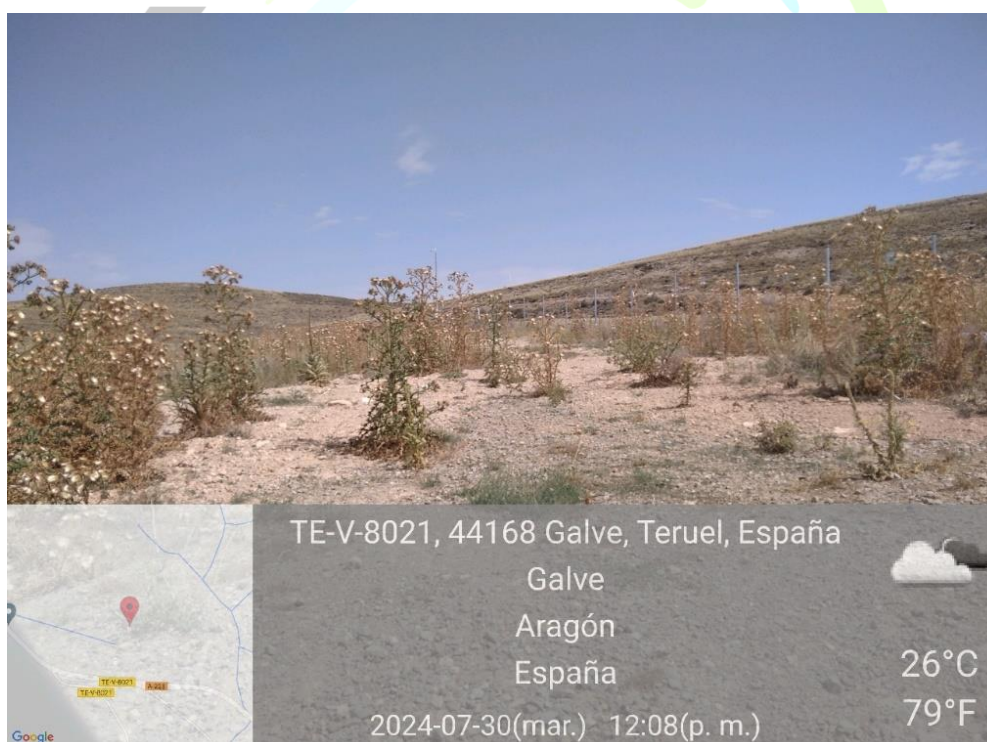
*Ilustración 9. Acceso a vial perimetral hacia la zona norte del vallado 2 impedido por vegetación.*

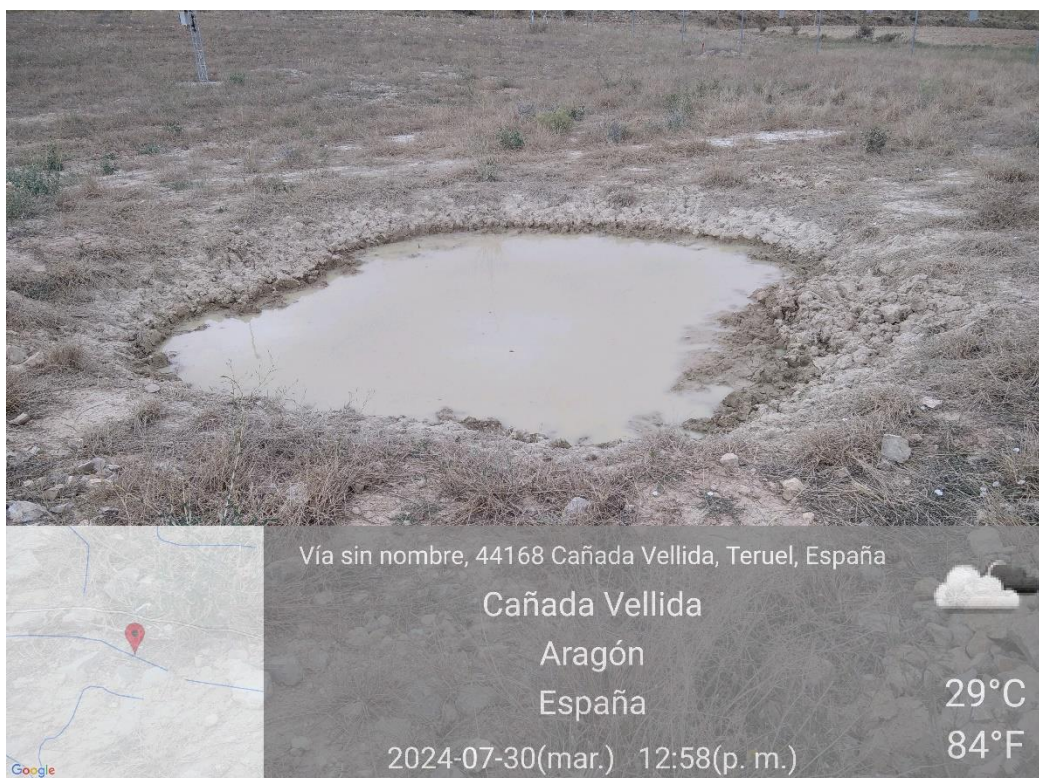
*Ilustración 10. Charca para fauna con lámina de agua en el mes de julio.*

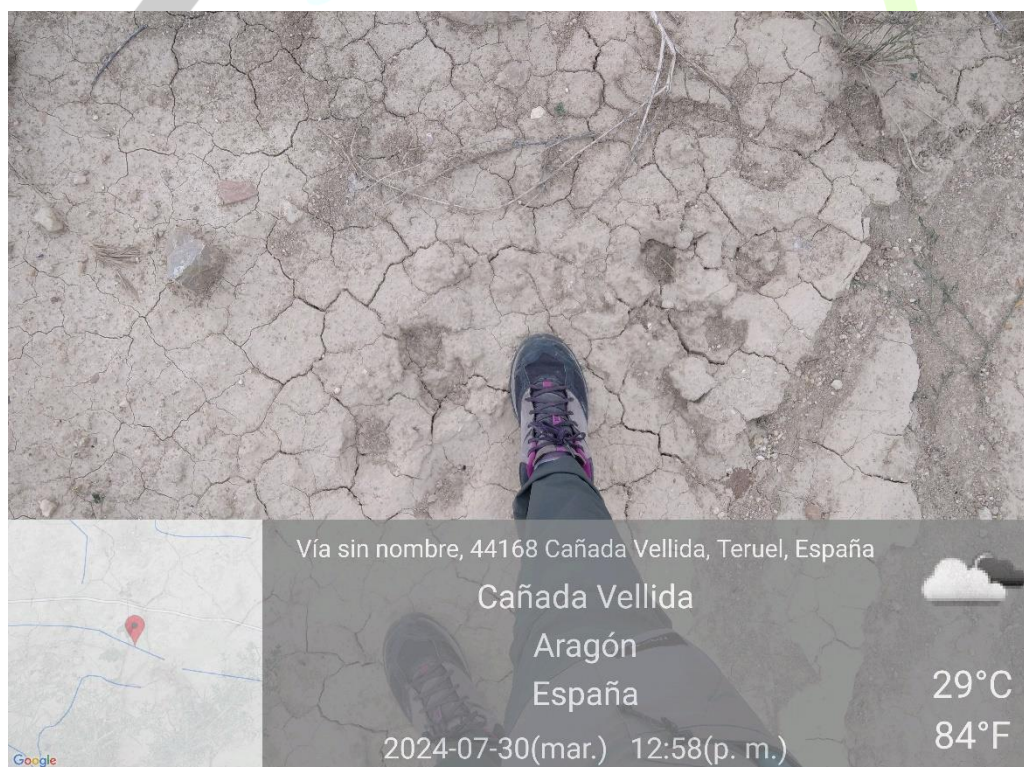
*Ilustración 11. Huellas de ungulados detectadas en la charca para fauna de la zona 5.*
