# **INFORME TRIMESTRAL EN FASE DE EXPLOTACIÓN DEL PFV “LA ESTACIÓN”**

**TM DE CAÑADA VELLIDA**

**PLANTA SOLAR OPDE 7 S.L.**

Con todo ello, el presente informe tiene como finalidad registrar el seguimiento de las actividades llevadas a cabo durante las tareas de vigilancia ambiental establecidas para el parque solar fotovoltaico de La Estación de 30 MW, en fase de operación. La periodicidad establecida en la DIA en el apartado 20.6 para la realización de informes de seguimiento es TRIMESTRAL. Este periodo comprende los meses de **agosto, septiembre y octubre del año 2024**, siendo, por tanto, el **primer informe trimestral de seguimiento realizado en el Año número 2 en fase de OPERACIÓN.**

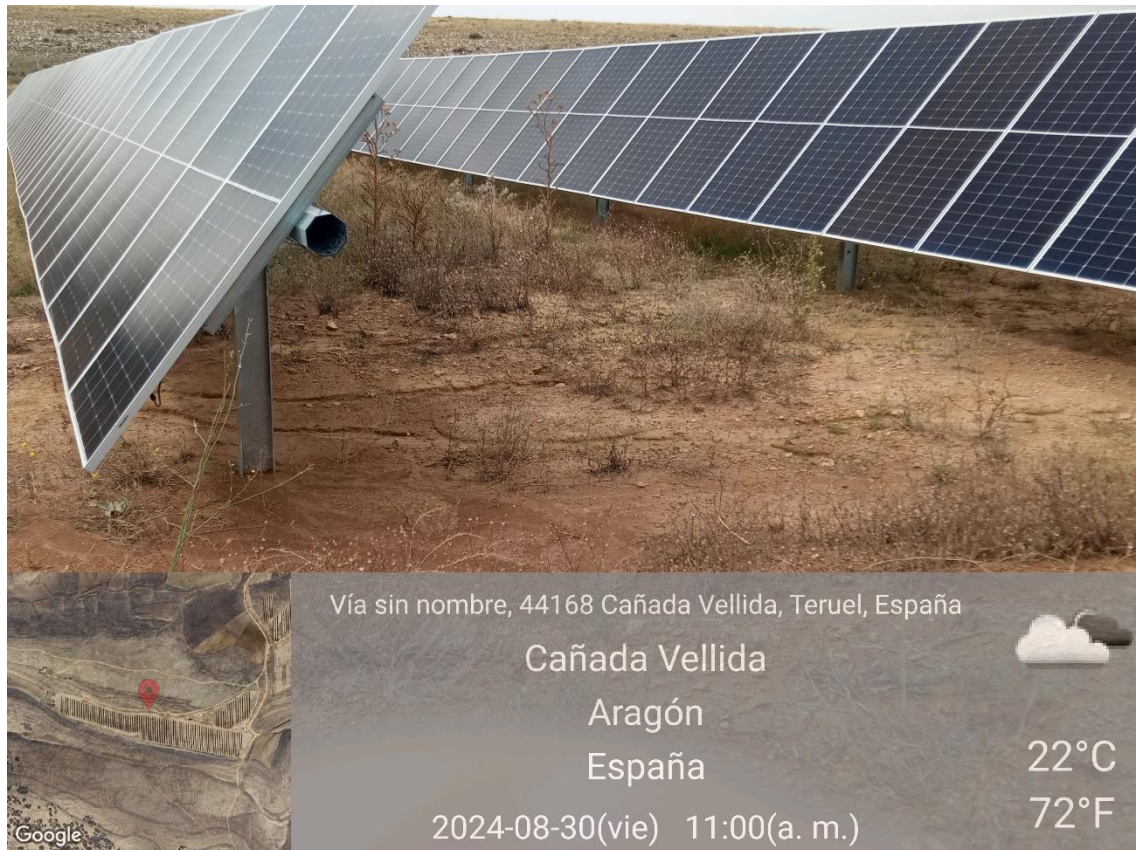
Ilustración 2. Surcos de erosión en las proximidades de la charca de la zona 5.

talud sur, que también presenta evidentes grietas de erosión.

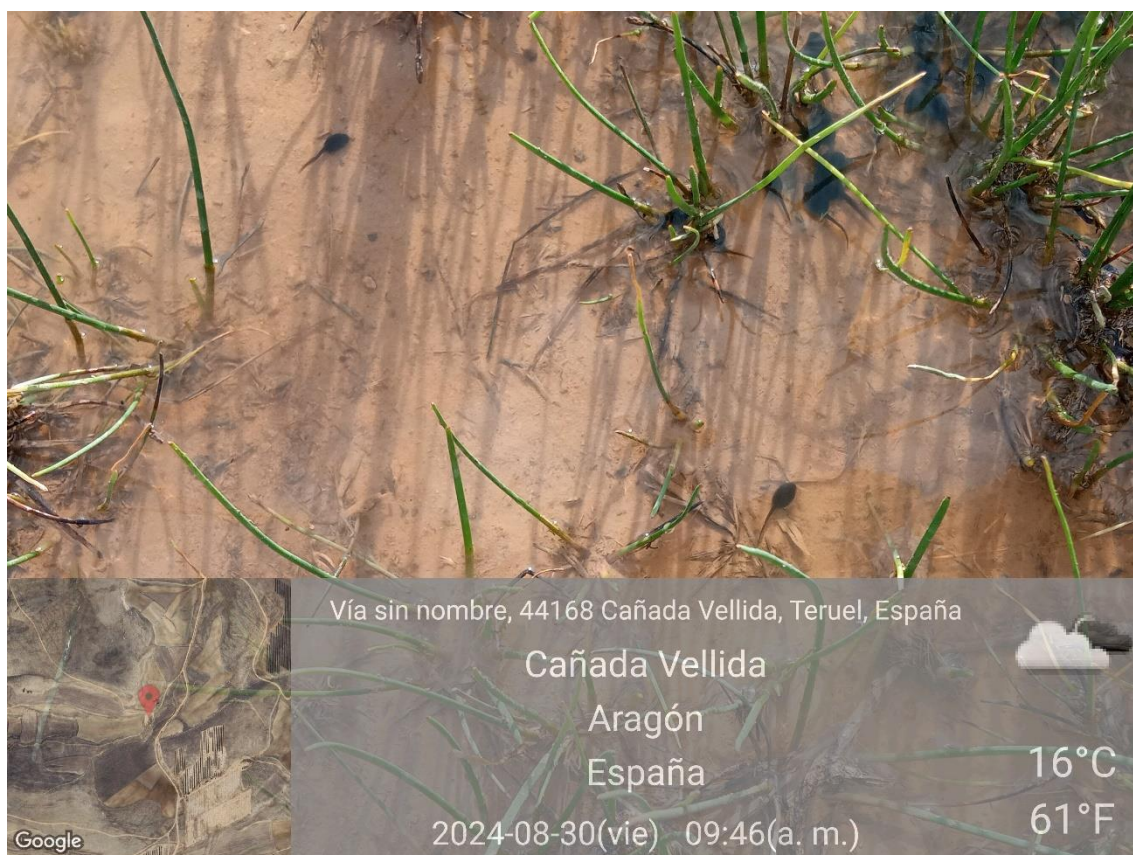
Ilustración 3. Anfibios de ciclo corto en la charca de la zona 4.

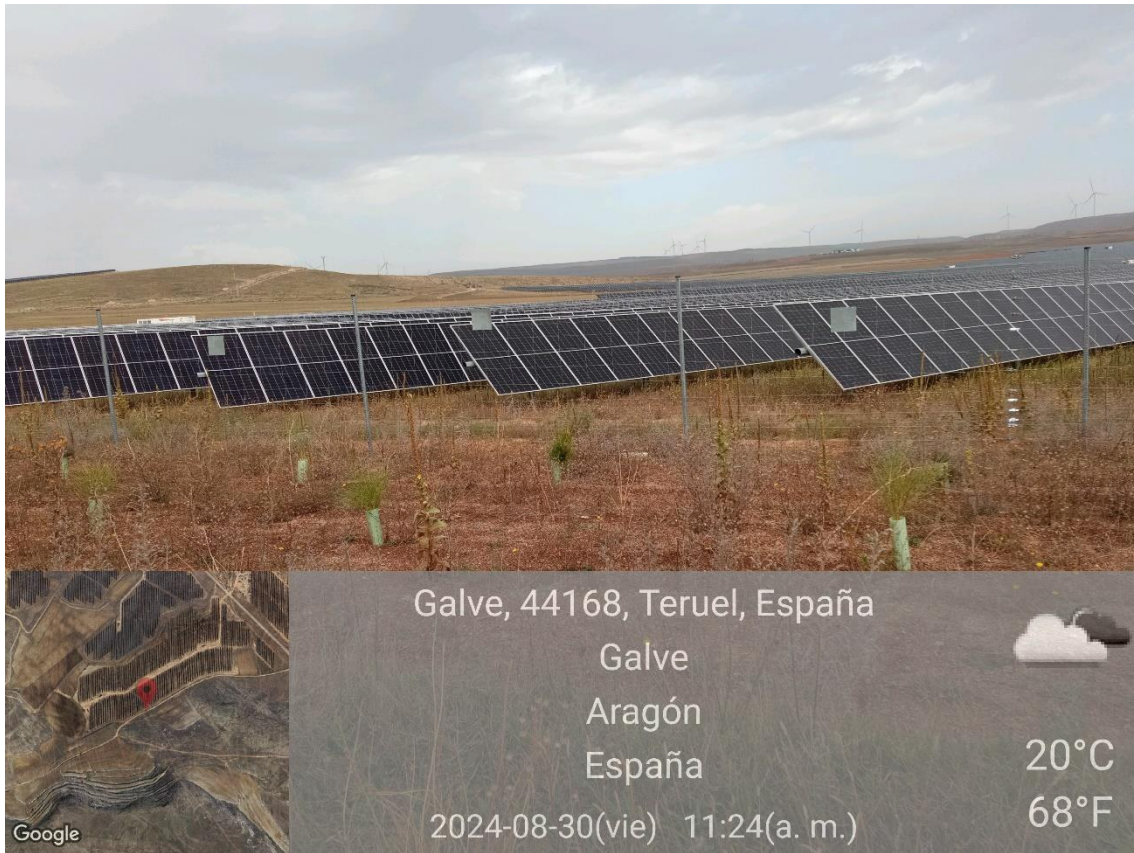
Ilustración 4. Vallado y pantalla vegetal en buen estado en la zona 3.

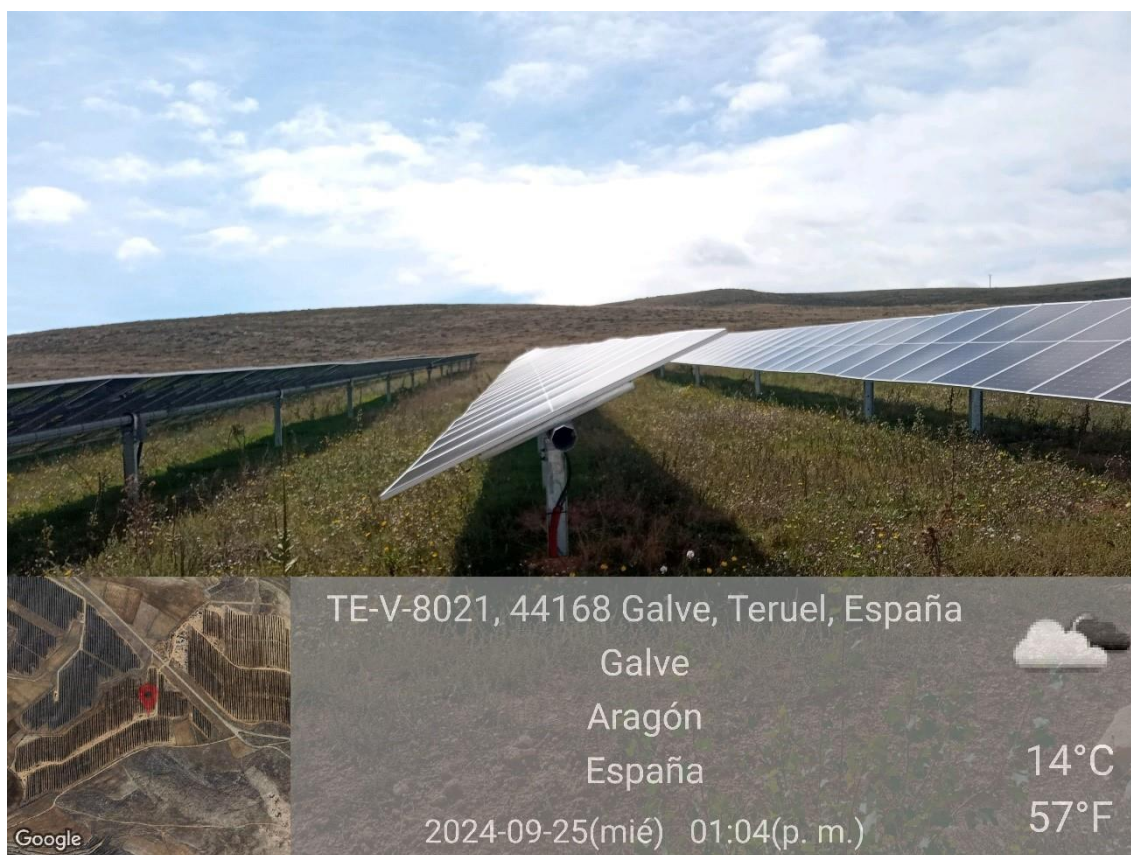
Ilustración 5. Vegetación entre placas en buen estado.

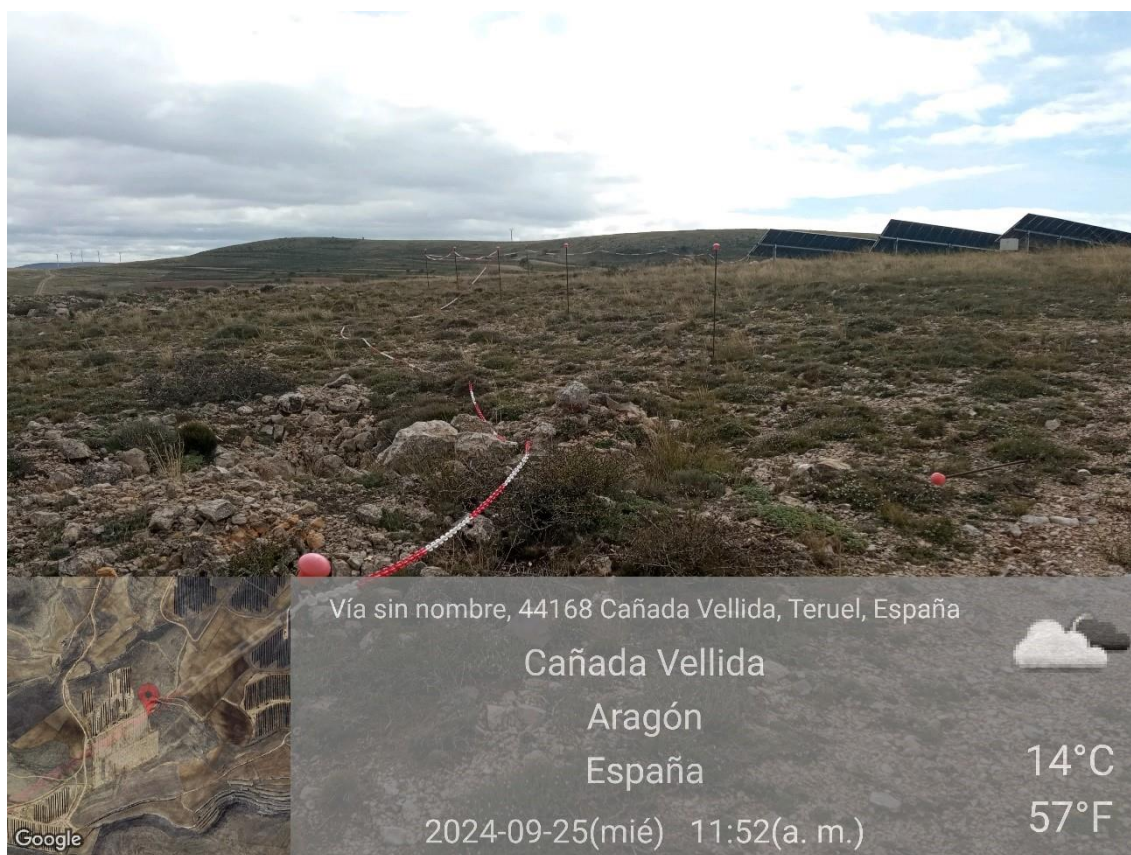
| ACTUACIÓN | | IRREGULARIDADES EN LA VIGILANCIA AMBIENTAL | | IRREGULARIDADES EN LA VIGILANCIA AMBIENTAL |
|---|---|---|---|---|
| <b>ARQUEOLOGÍA: Trincheras</b> | Se comprobará que no se perturba la zona donde se ubican las trincheras de la zona 4 en ningún momento de la fase útil de la operación del parque. Si fuera necesario, mantener la zona pertinente balizada. | X | | Gran parte de las cuerdas que balizan el perímetro de las trincheras se encontraban caídas por la acción del viento, por lo que se requiere su restauración. |

Ilustración 6. Cuerda de balizamiento de trincheras caída por el viento en la zona 4.

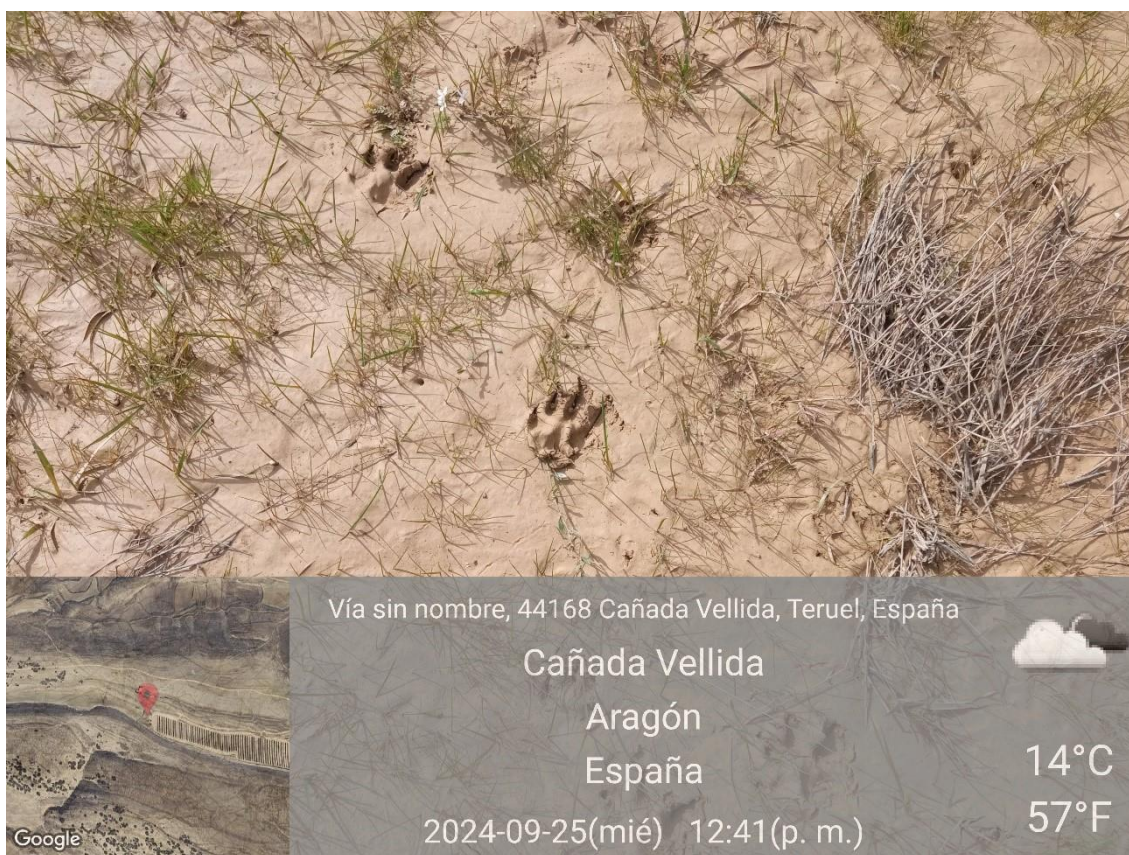
Ilustración 7. Huellas de nutria en la charca de la zona 5.

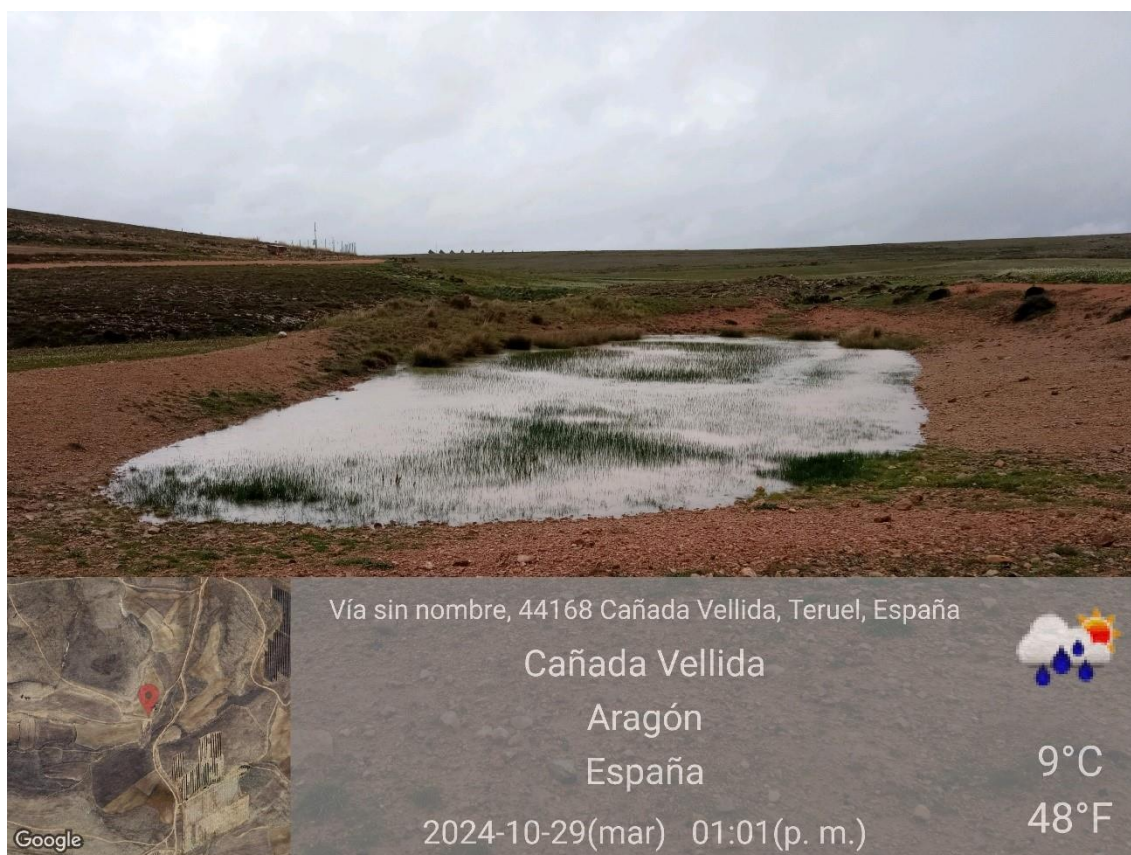
Ilustración 8. Charca norte en buen estado.

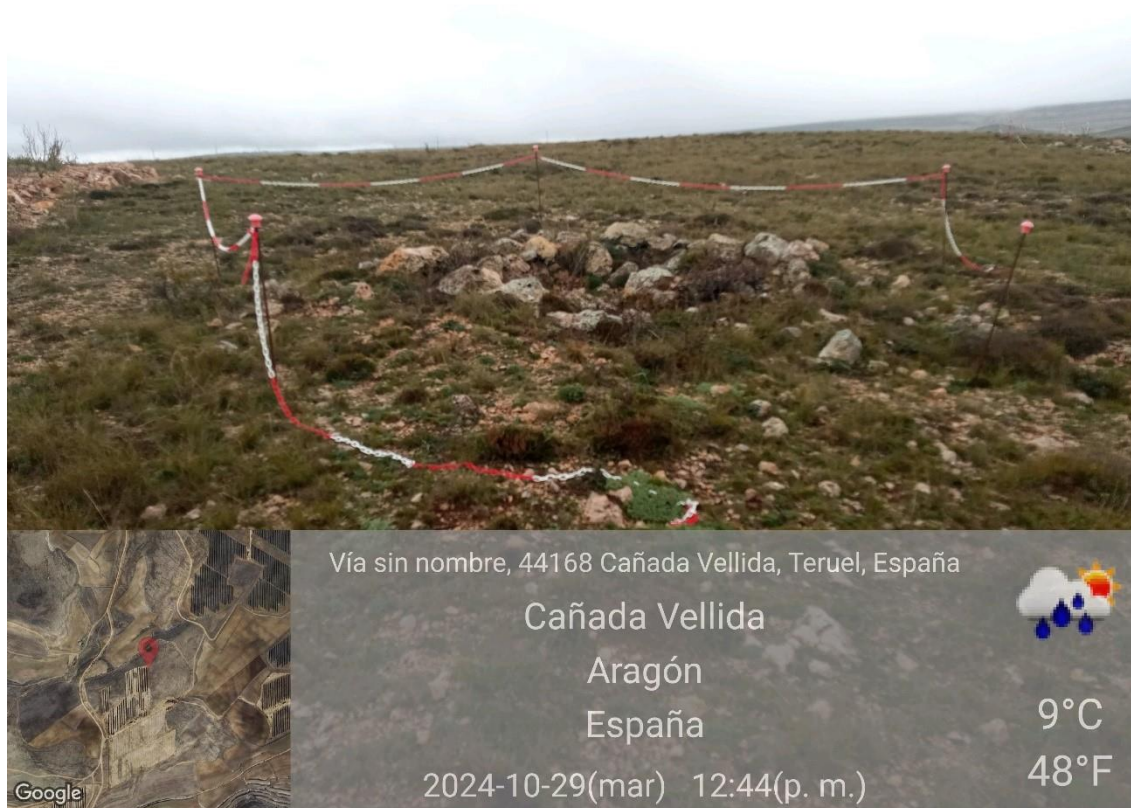
| ACTUACIÓN | | IRREGULARIDADES EN LA VIGILANCIA AMBIENTAL | | IRREGULARIDADES EN LA VIGILANCIA AMBIENTAL |
|---|---|---|---|---|
| <b>ARQUEOLOGÍA: Trincheras</b> | Se comprobará que no se perturba la zona donde se ubican las trincheras de la zona 4 en ningún momento de la fase útil de la operación del parque. Si fuera necesario, mantener la zona pertinente balizada. | X | | Gran parte de las cuerdas que balizan el perímetro de las trincheras se encontraban caídas por la acción del viento, por lo que se requiere su restauración. |

Ilustración 8. Trinchera mal acordonada.

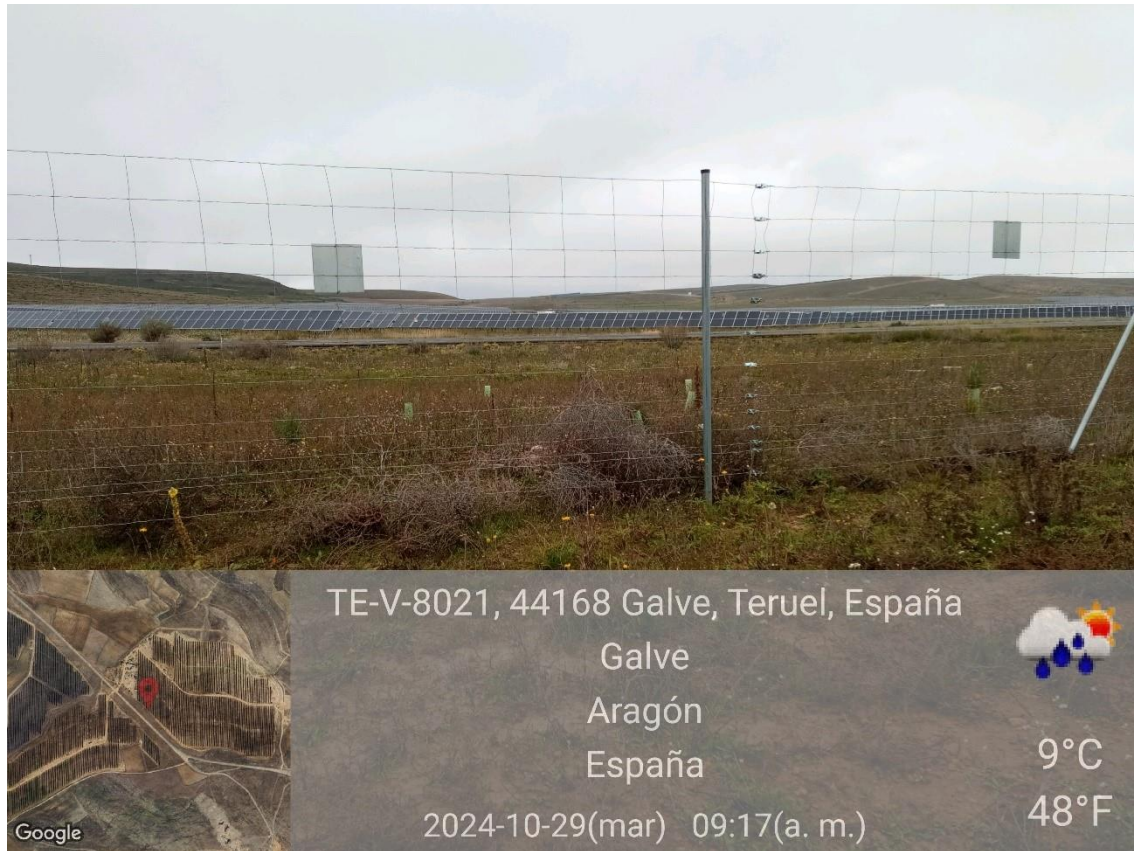
Ilustración 9. Vallado con acúmulos de maleza al sur de la poligonal 2.

- b. La charca artificial de la zona 5 presenta buen estado de mantenimiento y se corrobora su uso por parte de la fauna debido al hallazgo de numerosas huellas y excrementos a su alrededor, además de la presencia de renacuajos.
- c. El vallado presenta condiciones generales de buen mantenimiento salvo algún tramo puntual en el que se encuentra levantado en su parte inferior por el paso de fauna (ganado ovino) pocos centímetros.
- d. En general, las señalizaciones anticolidión están colocadas correctamente en todos los vallados.
- e. En cuanto a los pasos de fauna, se halló gran cantidad de materia vegetal muerta acumulada en las poligonales 2 y 3, siendo necesaria su trituración para favorecer la permeabilidad del vallado.
