PLANTA SOLAR FOTOVOLTAICA LARRAL Y SUS INFRAESTRUCTURAS DE EVACUACIÓN

VIGILANCIA AMBIENTAL EN FASE DE EXPLOTACIÓN

Informe trimestral Nº 2 (Septiembre - Noviembre 2024)

Zaragoza y La Muela (Zaragoza)

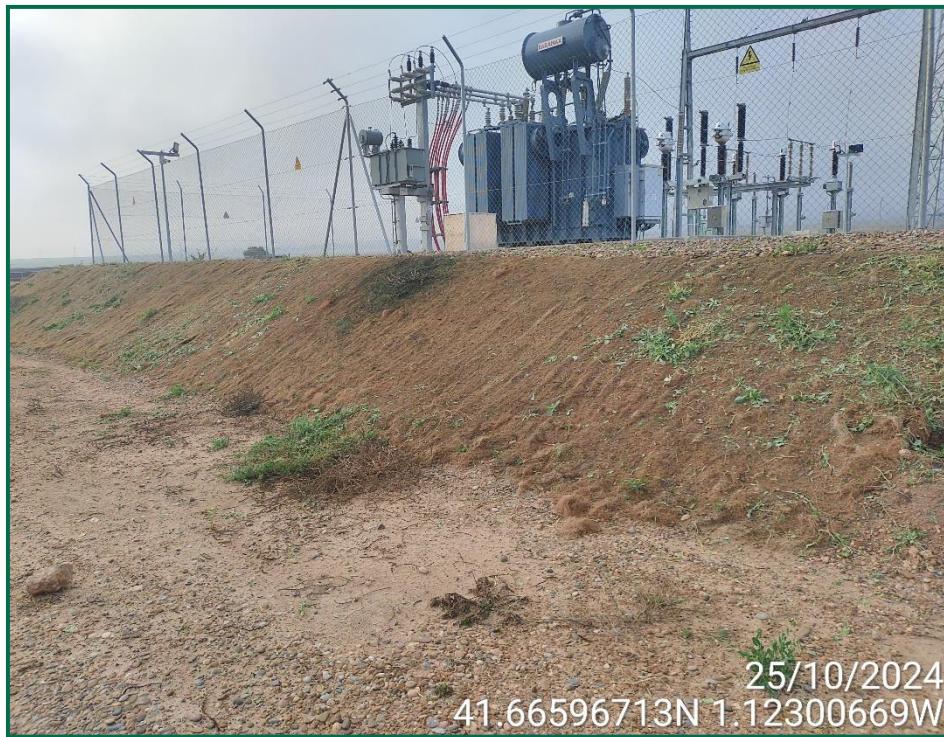
Se ha colocado una biomalla de coco en el talud de la subestación para fijar el estrato y mejorar el enraizamiento de las especies implantadas mediante hidrosiembra.

Fotografía 1. Tierra vegetal y malla de coco sobre talud posterior de la SET.

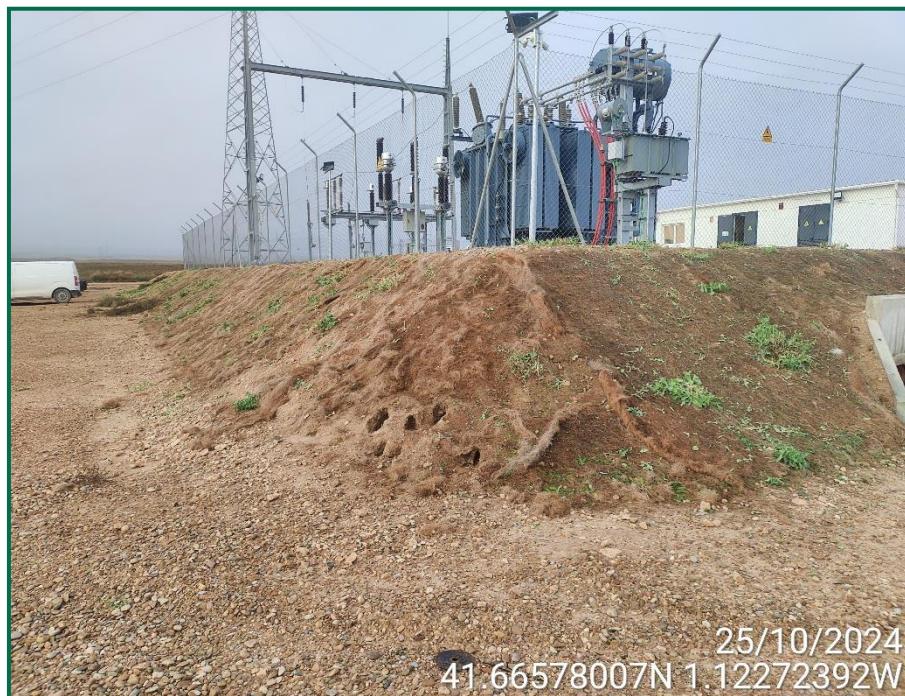
Parte de este talud se ha hormigonado en este trimestre debido a problemas estructurales provocados por las lluvias y por los conejos, que excavaron madrigueras afectando a su estabilidad. Se ha dejado con biomalla y vegetación únicamente el lado posterior.

Fotografía 2. Zona de talud afectada.

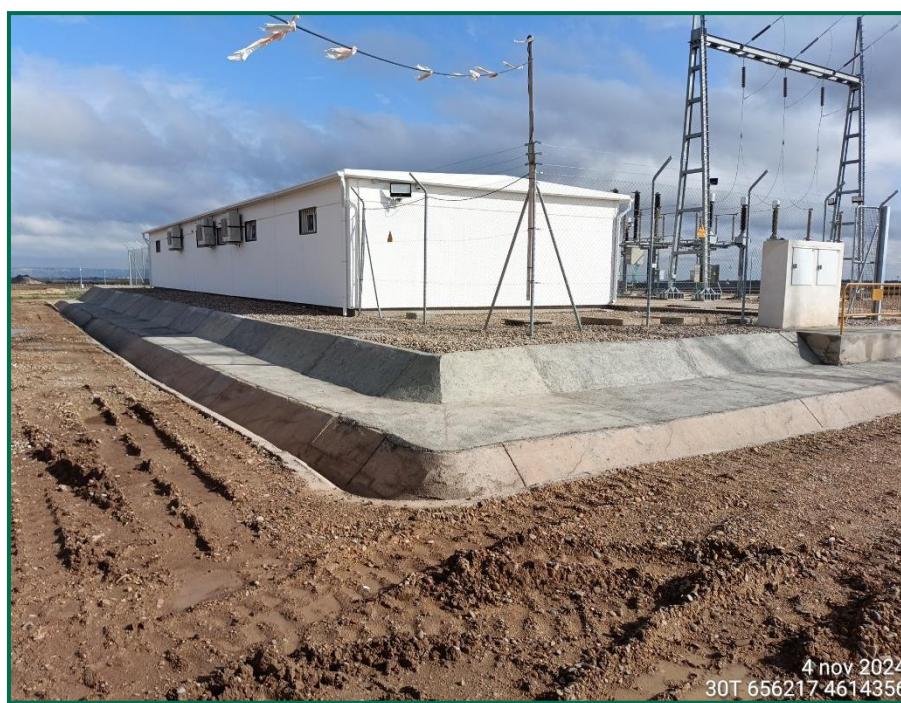
Fotografía 3. Zona de talud hormigonada.

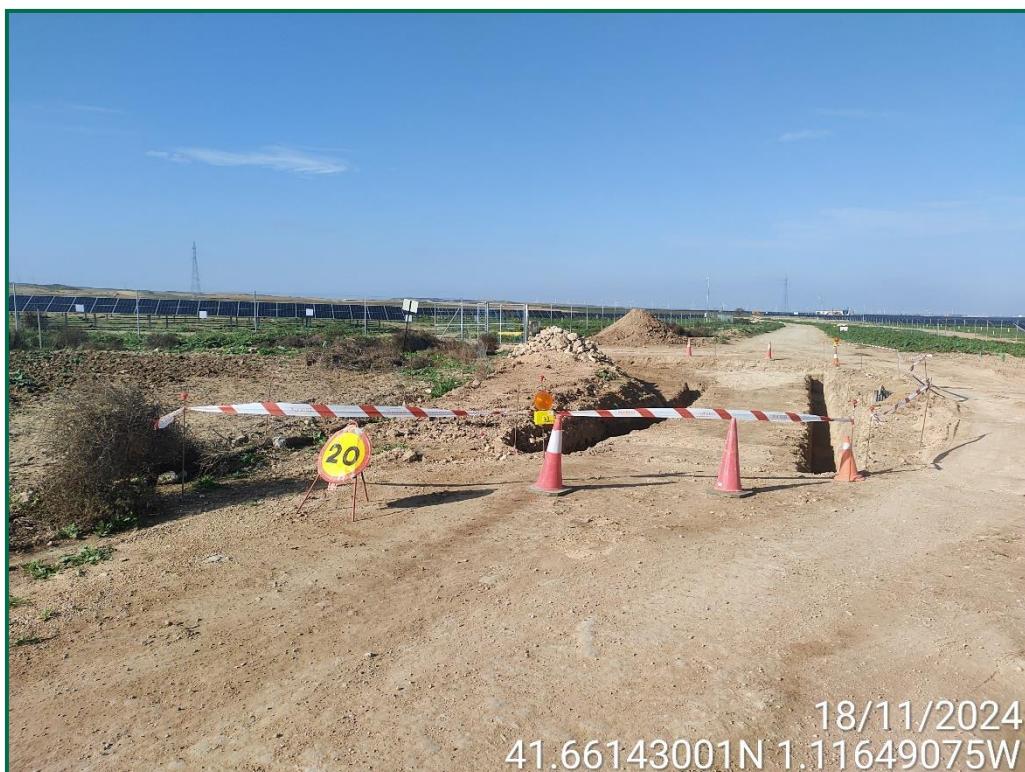
Se han producido procesos erosivos debido a la intensidad de las lluvias en estos últimos meses. Ha sido necesario realizar un nuevo drenaje en la zona sureste de la planta solar, donde se produjo

acumulación de agua y escorrentía, que afectó a la vegetación plantada en el exterior del vallado como pantalla vegetal.

Fotografía 4. Construcción de drenaje y paso.

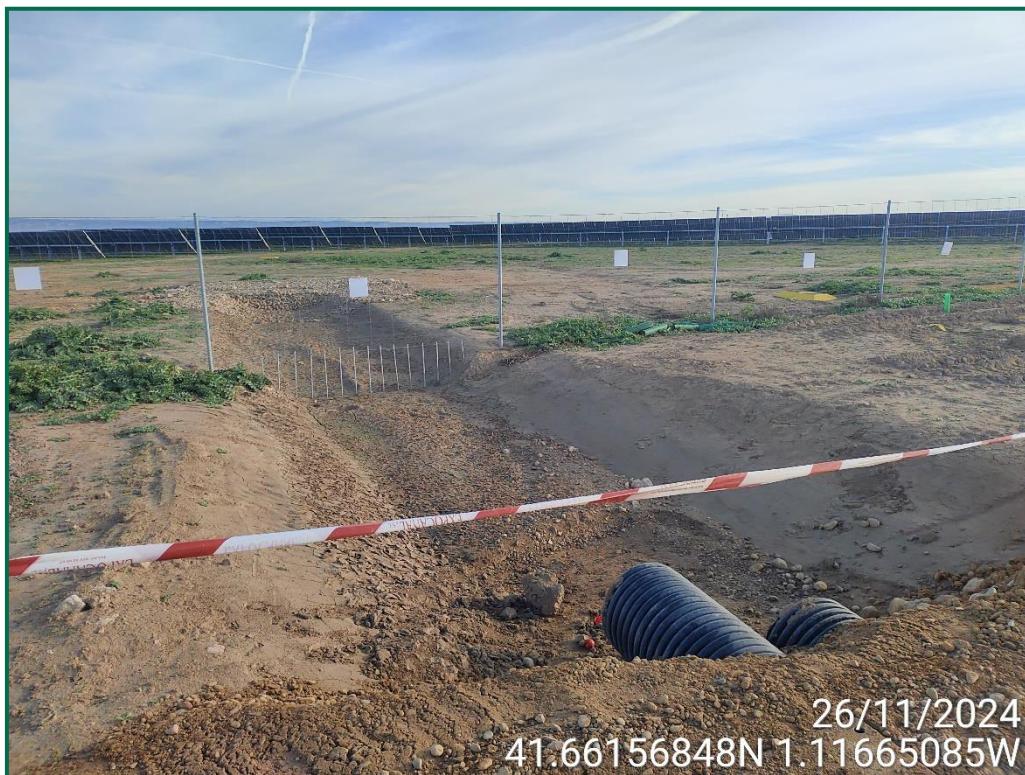
Fotografía 5. Construcción de drenaje y paso.

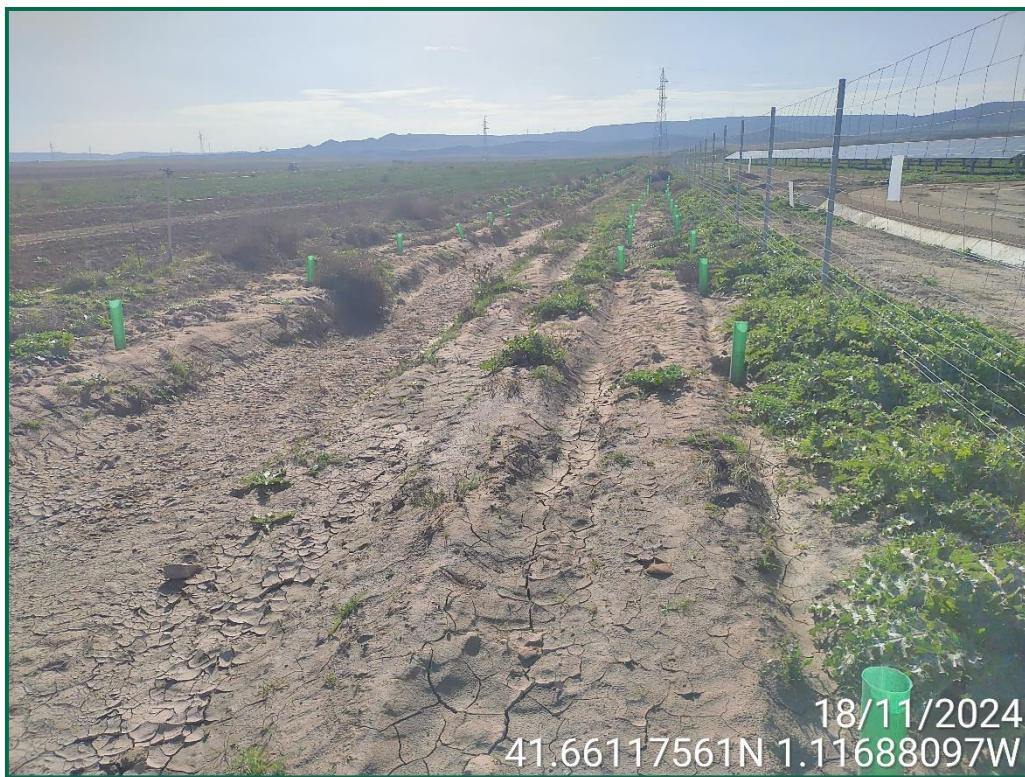
Fotografía 6. Zona afectada.

Ha sido necesario realizar un nuevo drenaje ya que en la zona sureste de la planta solar se produjo acumulación de agua y escorrentía, que afectó a la vegetación plantada en el exterior del vallado como pantalla vegetal.

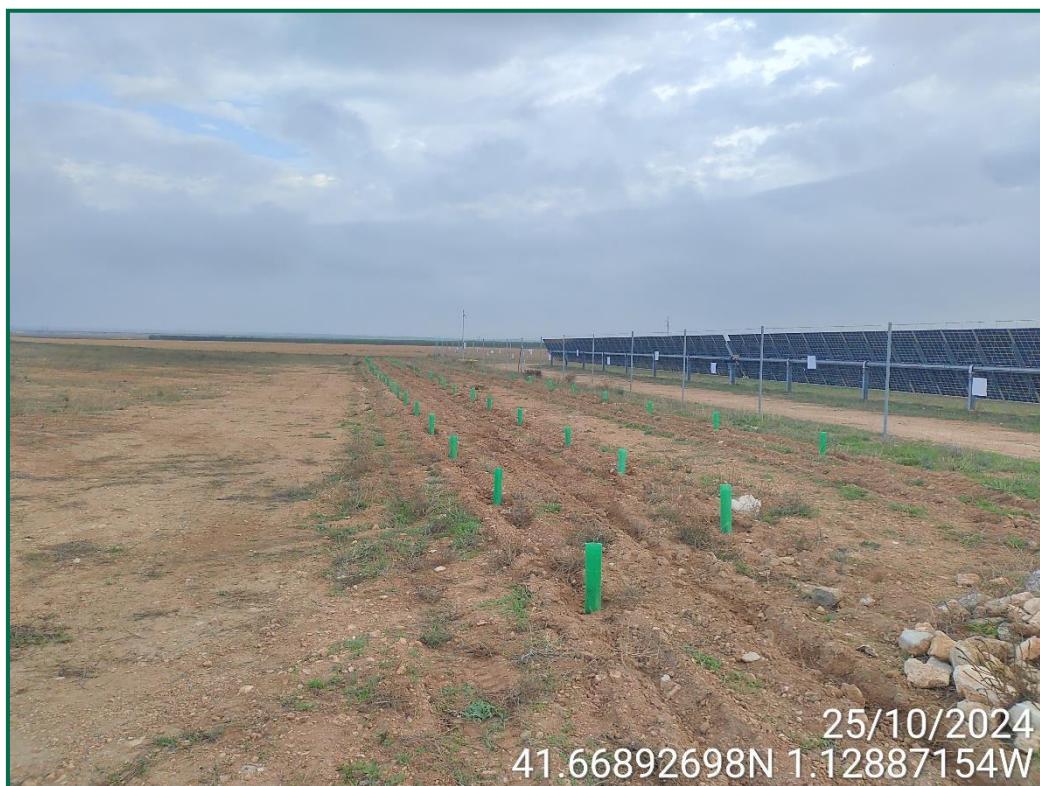
Fotografía 8. Replantaciones perimetrales con protector.

Se ha realizado una reposición completa en octubre de 2024 y se ha colocado protector de plástico en todas ellas para mejorar su supervivencia.

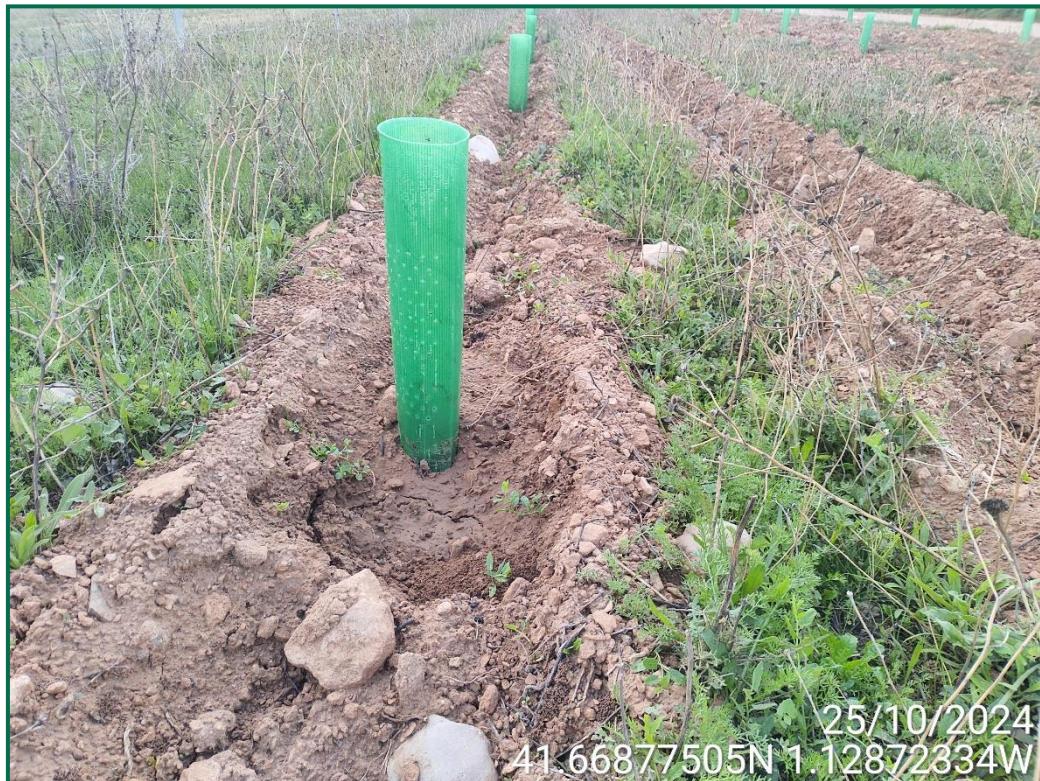
Fotografía 9. Replantaciones perimetrales con protector.

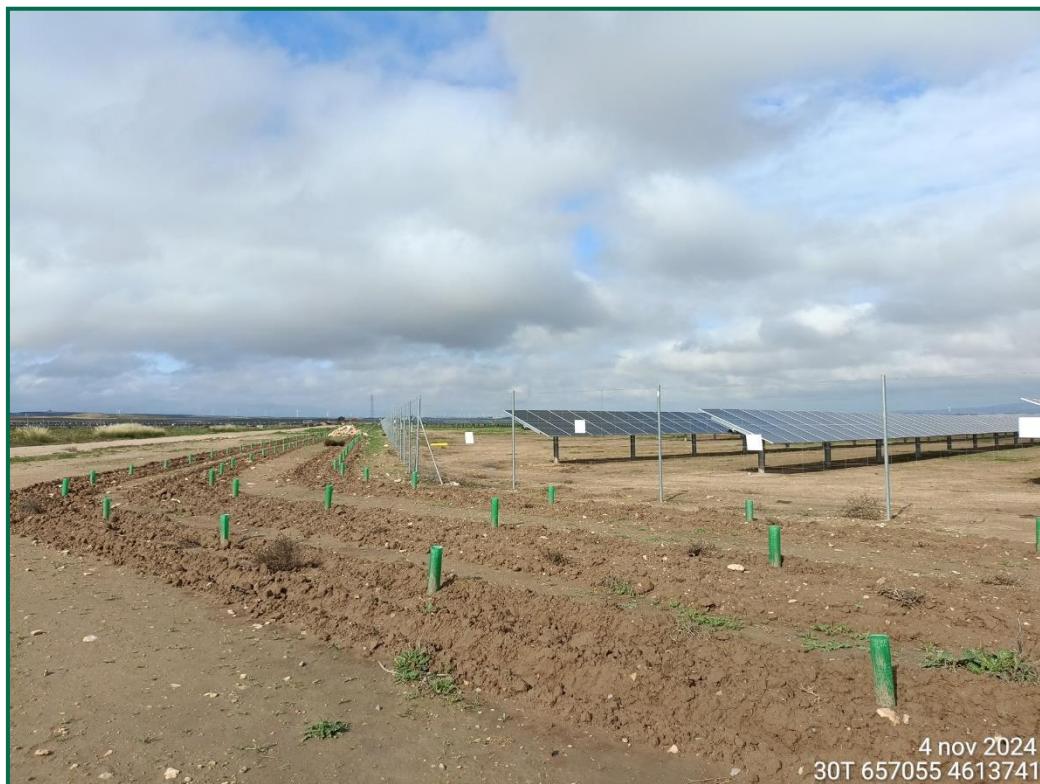
Fotografía 10. Replantaciones perimetrales con protector.

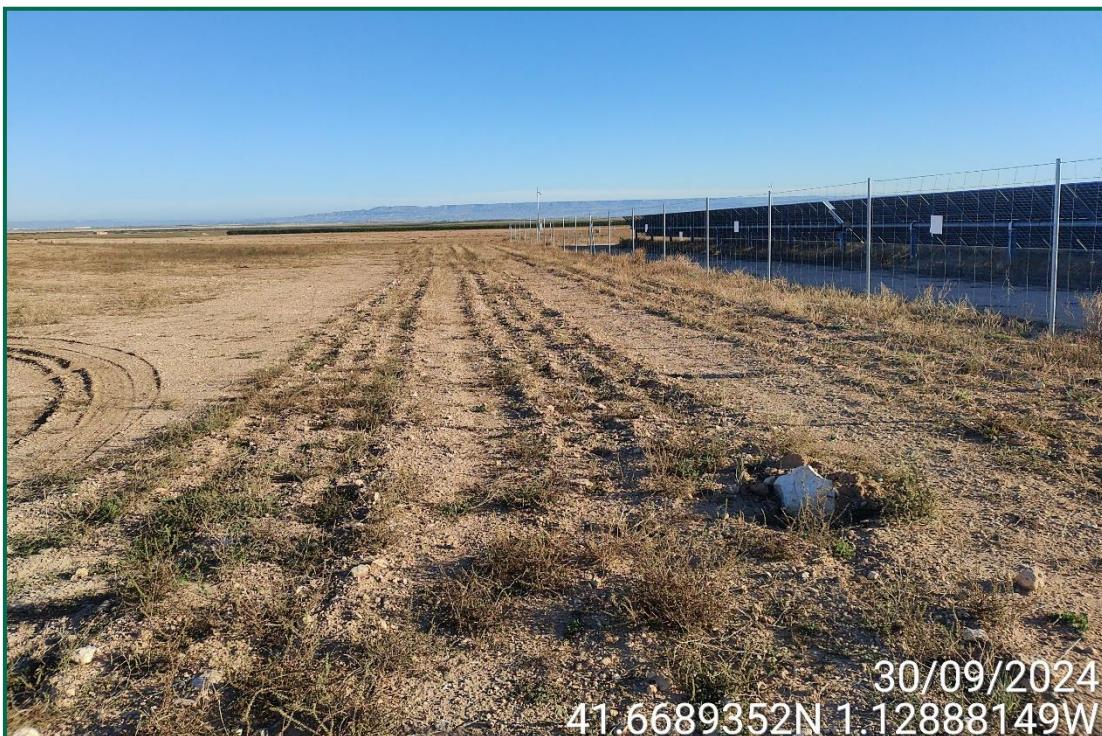
Durante el primer trimestre de la fase de explotación, iniciada en 2024, se detectó una incidencia alta de marras, debido a varios motivos, por un lado, la presencia alta de conejos, especialmente durante el periodo reproductivo de estos, que se alimentan de estos plantones, así como el paso de ganado ovino, que también los muerde y aplasta a su paso. Además de las lluvias localmente intensas.

Fotografía 15. Zonas con gran cantidad de marras antes de la reposición, realizada en octubre de 2024.

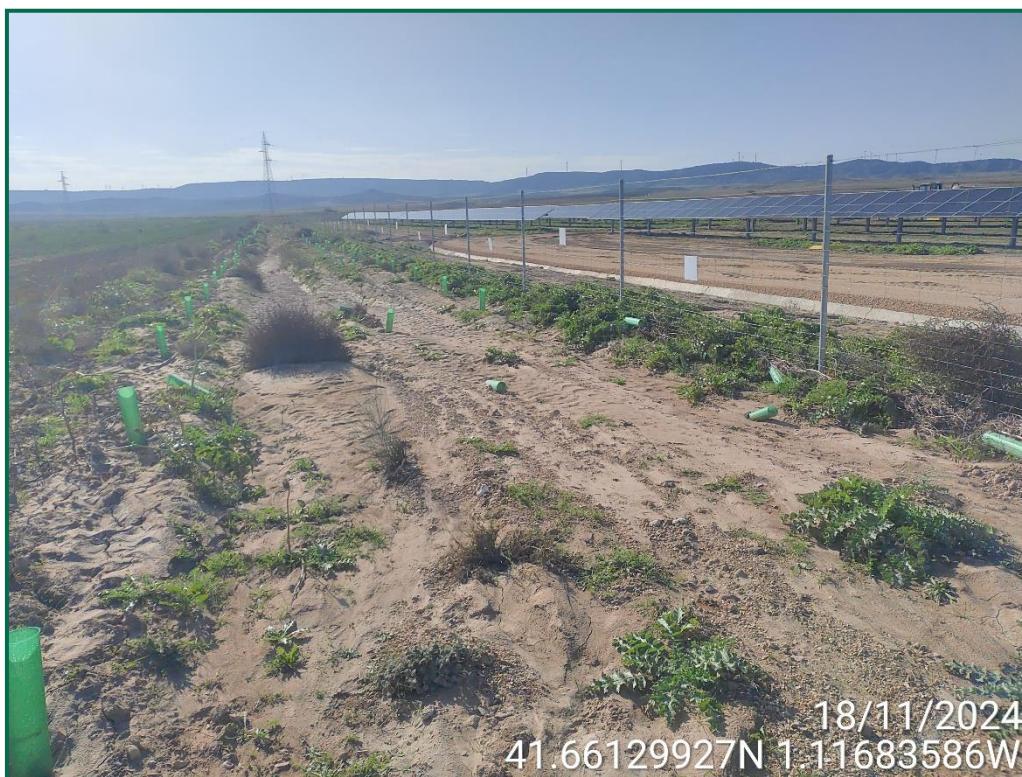
Con las lluvias torrenciales registradas en estos meses, se ha detectado afección en un tramo de aproximadamente 50 metros de esta pantalla vegetal debido a la escorrentía. Ya está prevista la reposición de estas plantas, pero debido a la inundabilidad comprobada de este tramo en concreto, estas plantas se prevé que se compensen en otra zona el interior del vallado, para crear un pequeño bosquete.

Fotografía 16. Zona afectada.
