# PLANTA SOLAR OPDE 8, S.L

## SEGUIMIENTO AMBIENTAL EN FASE DE CONSTRUCCIÓN INFORME FINAL DE OBRA

### “PLANTA FOTOVOLTAICA LARRAL”

| Periodo que recoge el informe | Septiembre 2022 - Junio 2024 |

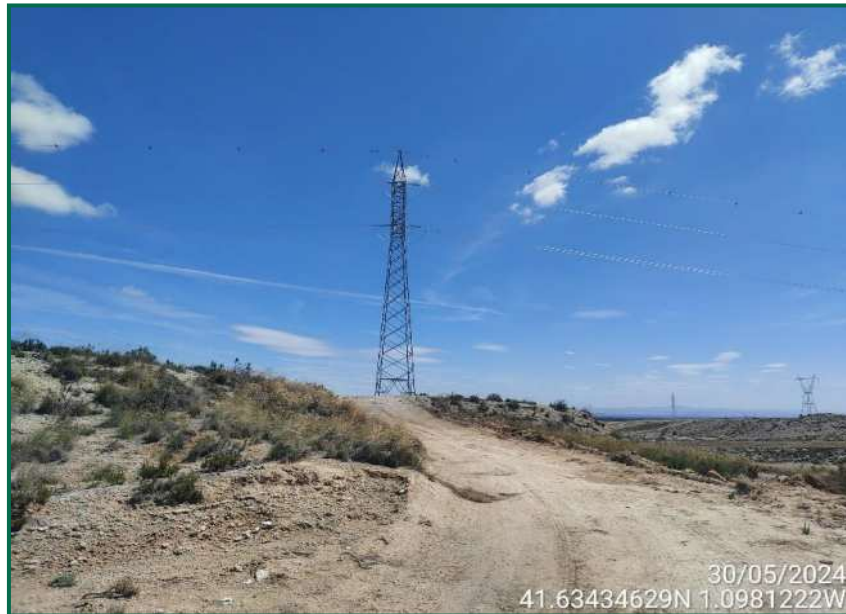
Se está estudiando cual es el nivel de afección, y se ha previsto realizar una restitución del terreno y una restauración vegetal con especies propias del HIC. Se presentará un Plan a la Administración para su aprobación.

Fotografía 15. Acceso apoyo 17, antes de la restitución.

Durante el mes de junio se ha realizado la restitución de la capa de tierra vegetal.

- Construcción del primillar
- Parcelas en barbecho.
- Restitución de Placas anticolidión deterioradas.
- Valoración de las plantaciones y restitución de marras.
- Restauración de accesos a los apoyos 17 y 21.

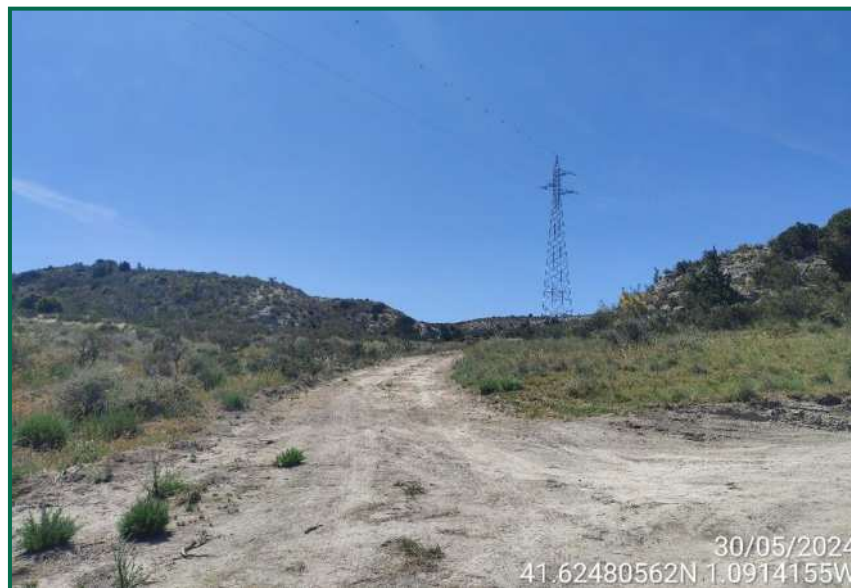
Fotografía 16. Acceso apoyo 21 en mayo, antes de la restitución.

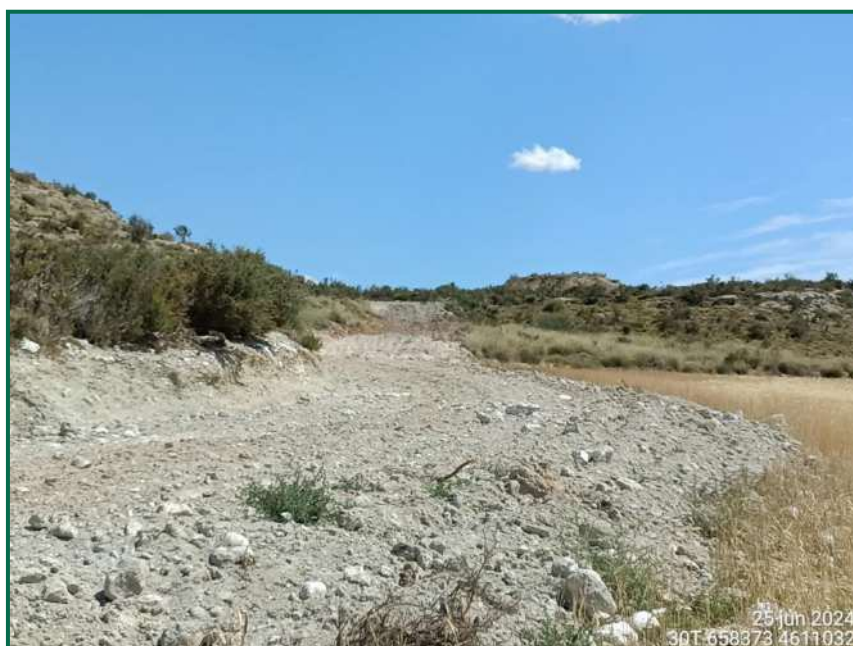
Fotografía 17. Acceso apoyo 17 después de extender la tierra vegetal.

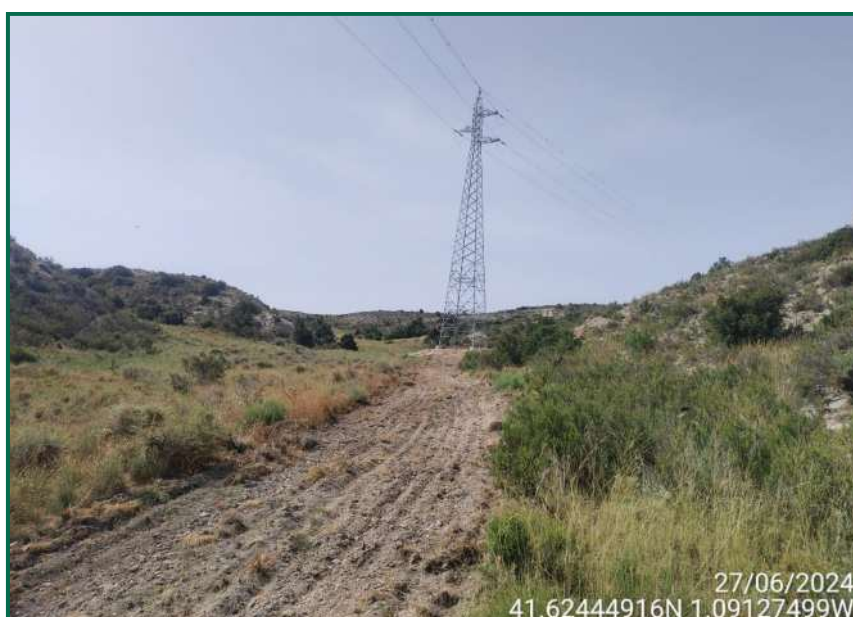
Fotografía 18. Acceso apoyo 21 después de extender la tierra vegetal.

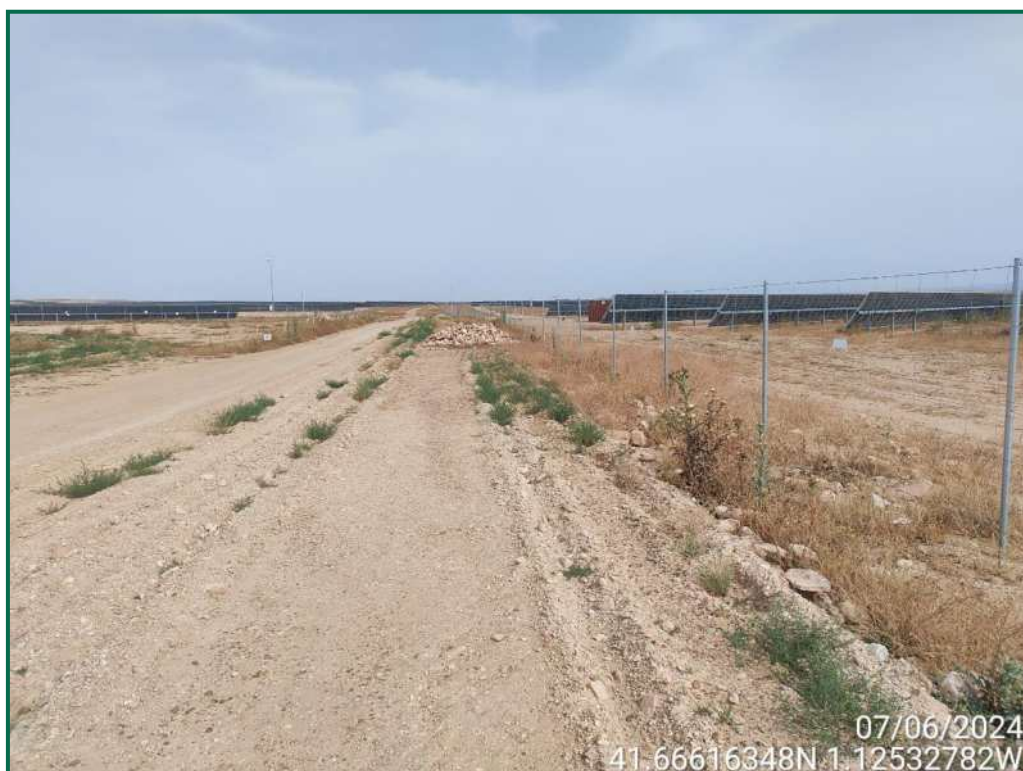
Actualmente, debido a fenómenos meteorológicos varias de estas placas se han deteriorado y se han desprendido, próximamente se van a reponer y se está estudiando sustituirlas por otras de material más resistente.

Fotografía 21. Vallado con varias placas anticolidión rotas.

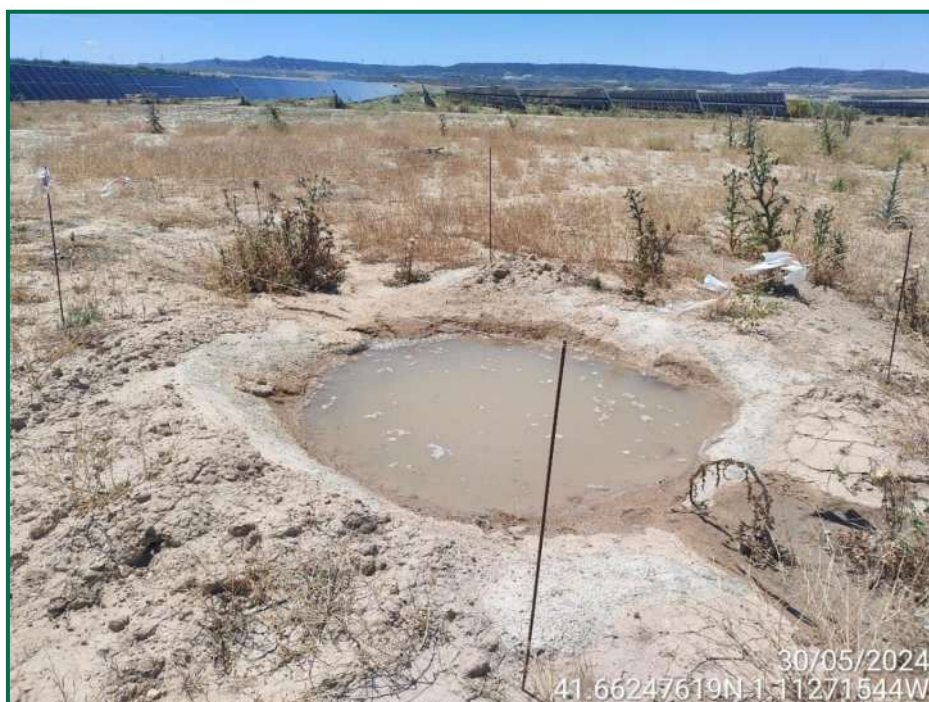
Fotografía 27. Balsete ya construido. Estado en mayo 2024

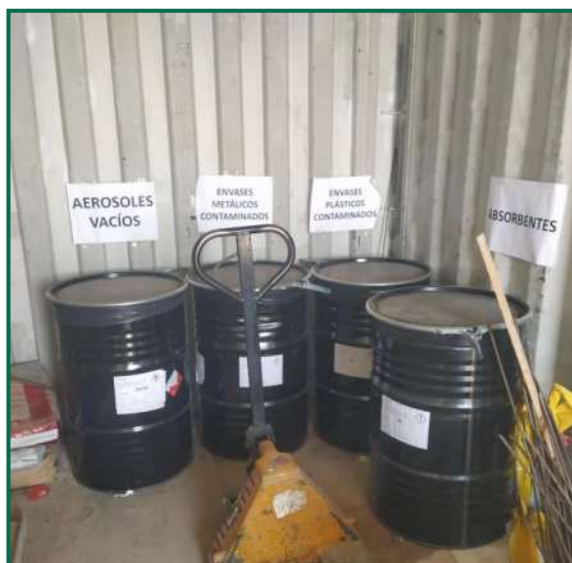
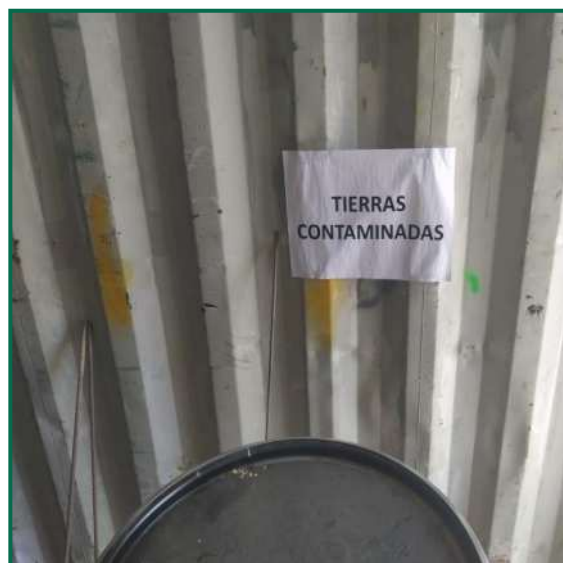
Los residuos peligrosos se almacenaron en bidones específicos, cerrados y almacenados en el interior de un contenedor metálico tipo marítimo. Cada uno de ellos etiquetado, para los siguientes residuos: Aerosoles, tierra y piedras contaminadas, envases metálicos contaminados, envases de plástico contaminados y absorbentes. Todos estos bidones, ya han sido retirados y gestionados. Actualmente no hay residuos peligrosos en el interior de la PFV, se continuarán almacenando en la SET durante la fase de explotación.

Fotografías 32 y 33. Bidones para residuos peligrosos.

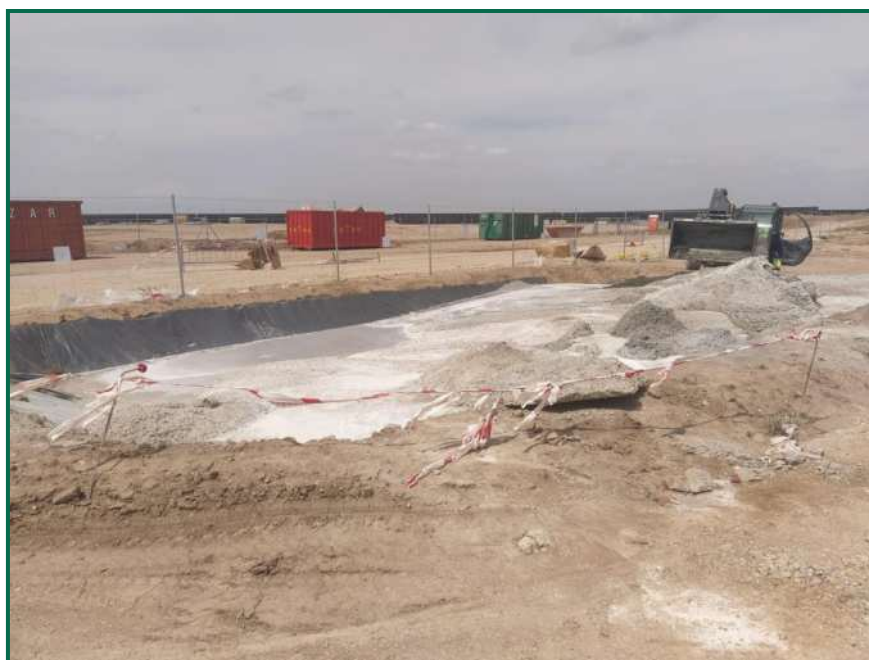
Se habilitó una zona para el lavado de canaletas de hormigoneras en planta, con un plástico para evitar infiltraciones, actualmente se ha completado el hormigonado de toda la planta solar. El hormigón ya seco se fue fragmentado, extraído y retirado por el gestor de residuos.

Fotografía 34. Zona de lavado de hormigón llena.

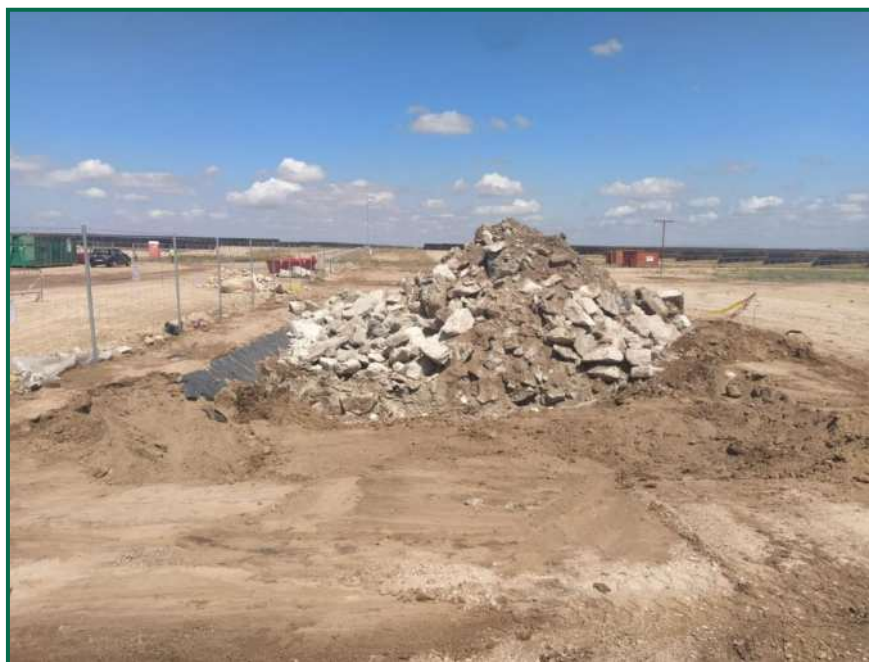
Fotografía 35. Zona de lavado de hormigón en proceso de retirada.

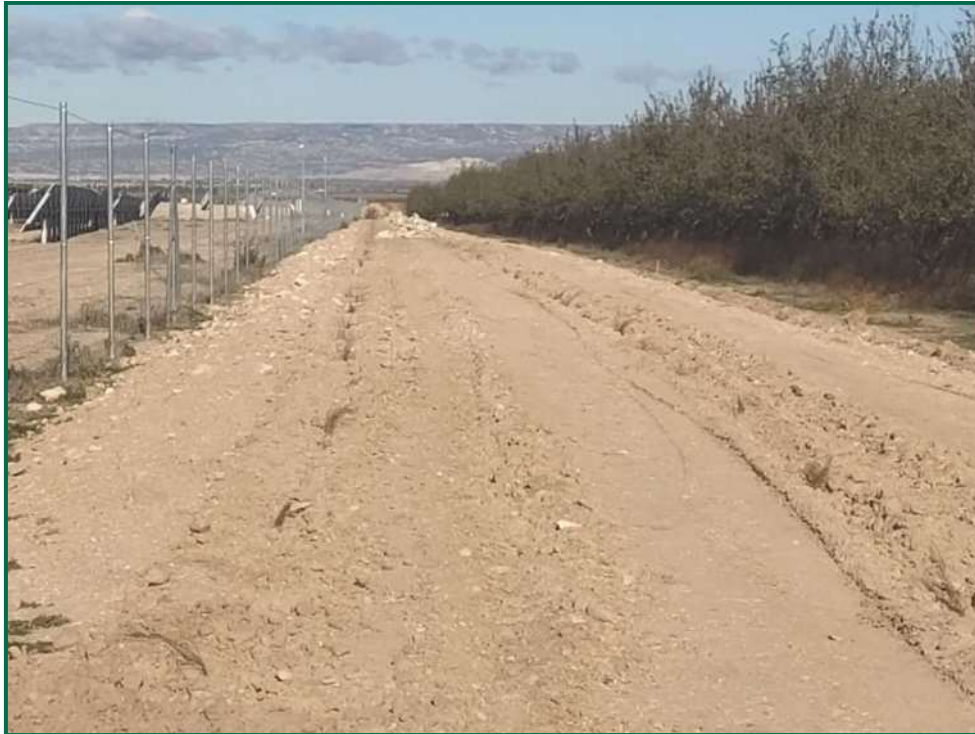
cuantificación de la cantidad total y proceder a su reposición. La presencia de conejo y el tránsito de ovejas son las que se atribuyen como causas principales de estas marras.

Fotografía 40. Zona con plantones ya colocados.

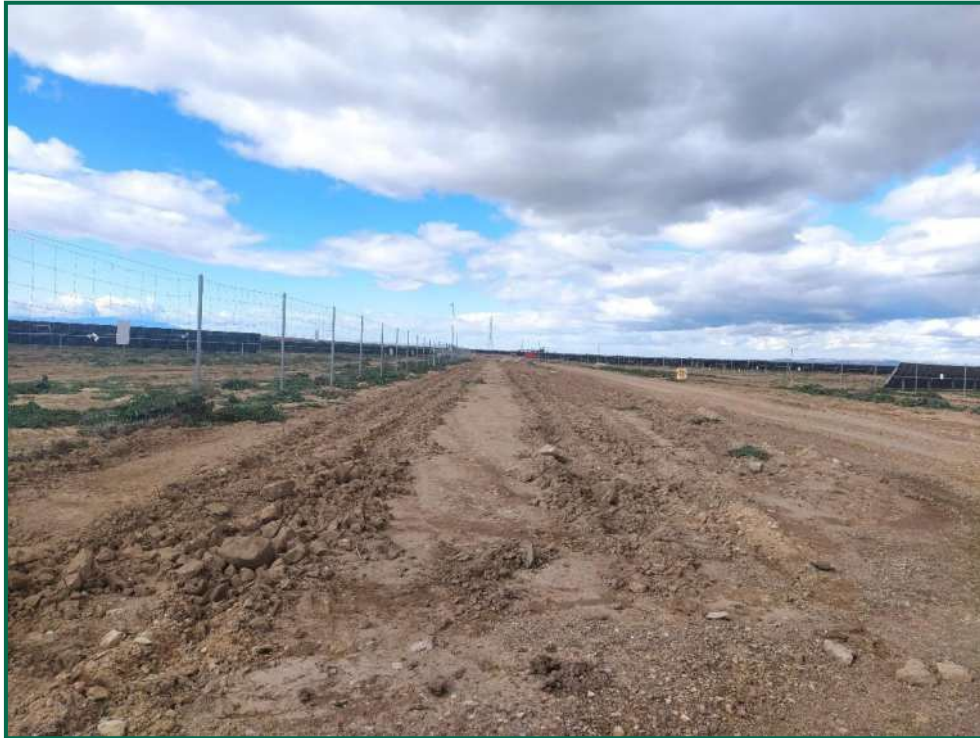
Fotografía 41. Zona con plantones ya colocados.

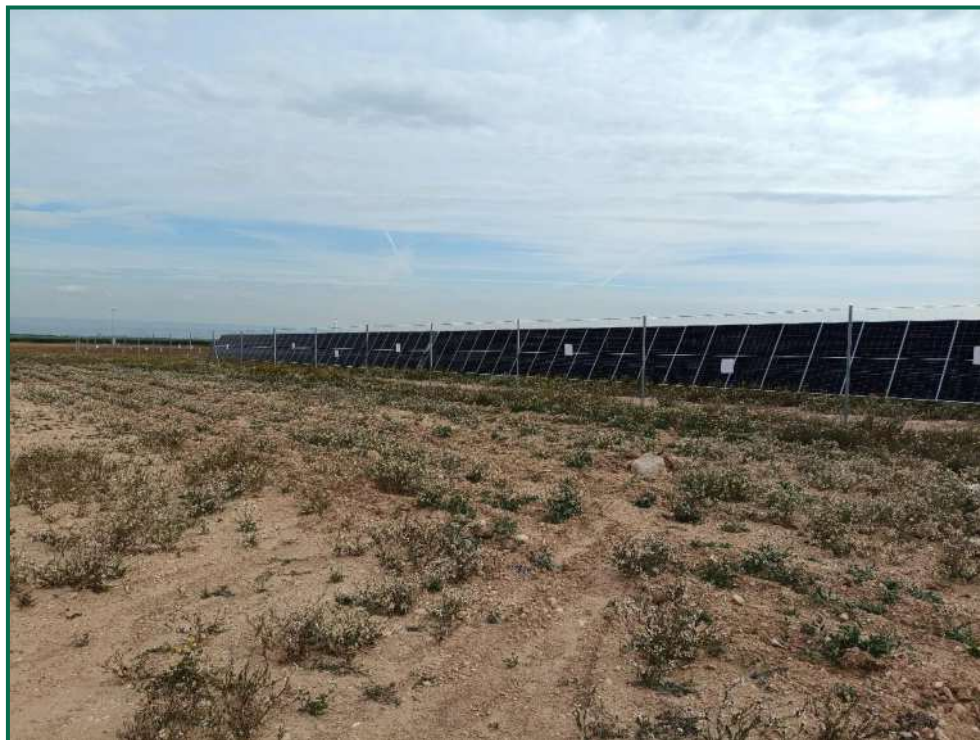
Fotografía 42. Zona con plantones ya colocados.

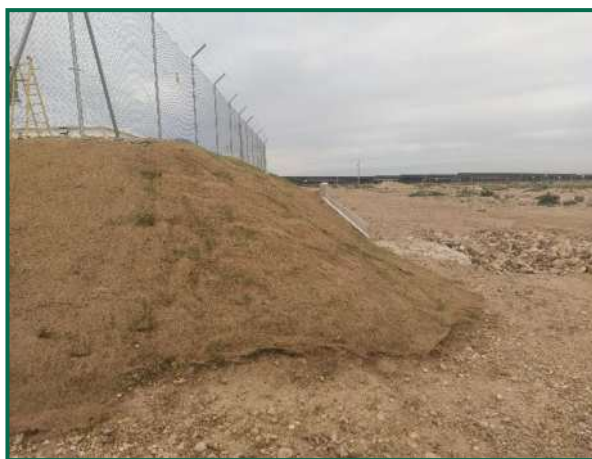
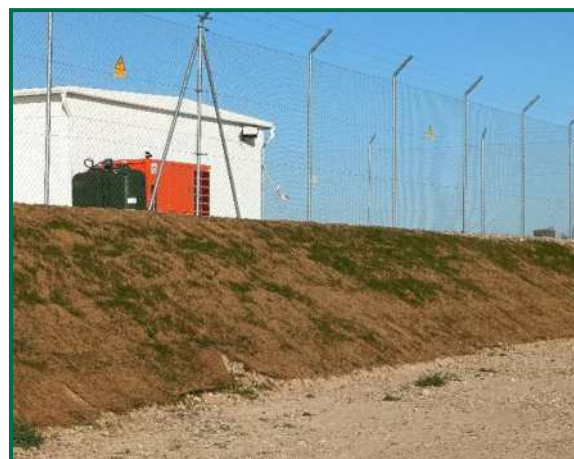
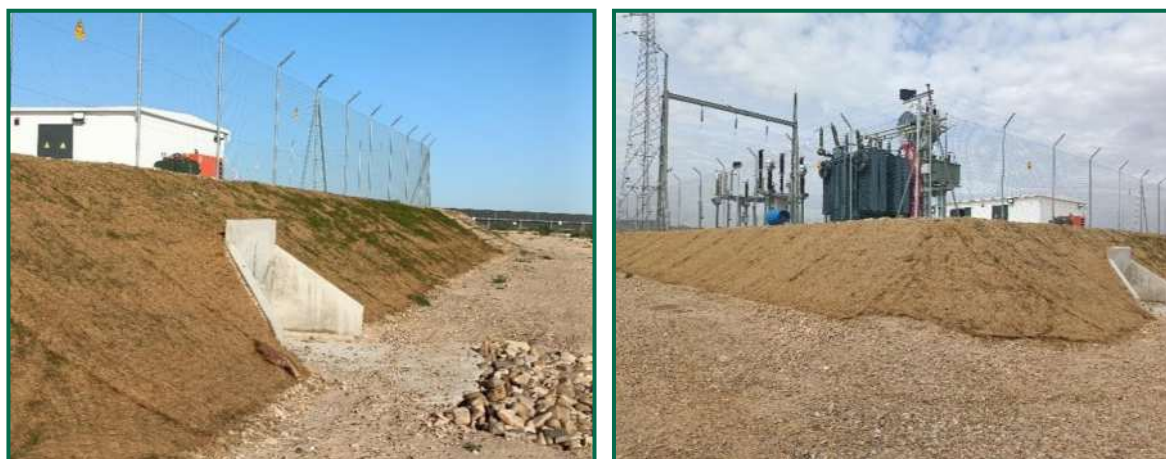
Además, para evitar la erosión de los taludes de la subestación e integrarlos paisajísticamente, se han hidroseñado y se ha colocado malla de coco para favorecer el crecimiento de esta vegetación.

Fotografías 51, 52, 53 y 54. Malla vegetal en talud de la subestación.
